**SENA REGIONAL NARIÑO**

**CENTRO INTERNACIONAL DE PRODUCCIÓN LIMPIA LOPE**

**ACTA DE VENCIDAD ESTADO ACTUAL DE PROPIEDADES**

**CONTRATO (No. / NOMBRE):** CO1.PCCNTR.7861245 / CONTRATAR EL MANTENIMIENTO DEL LABORATORIO FÍSICO, QUÍMICO Y MICROBIOLÓGICO DEL CENTRO INTERNACIONAL DE PRODUCCIÓN LIMPIA LOPE - SENA REGIONAL NARIÑO

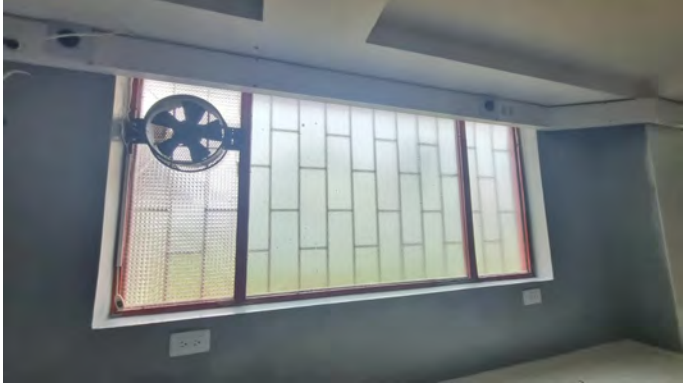
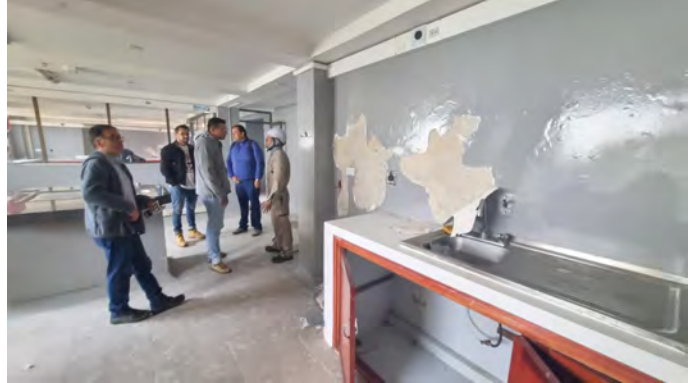
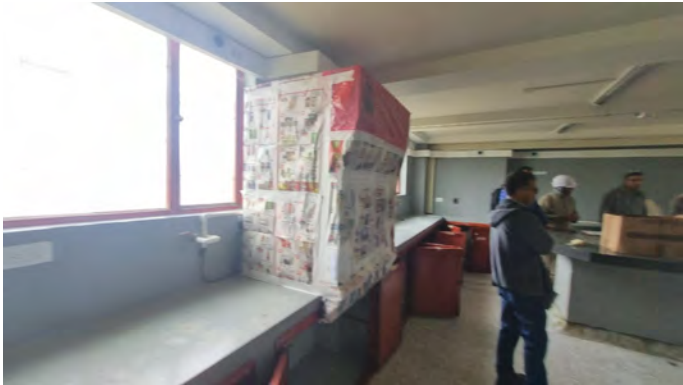
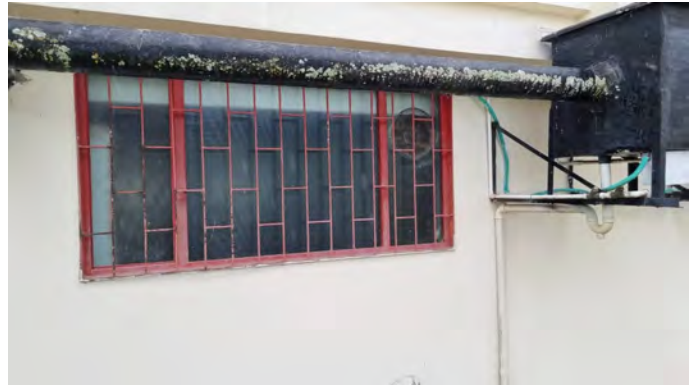
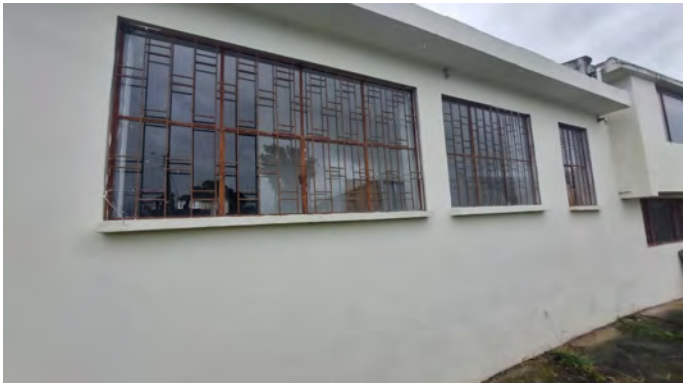
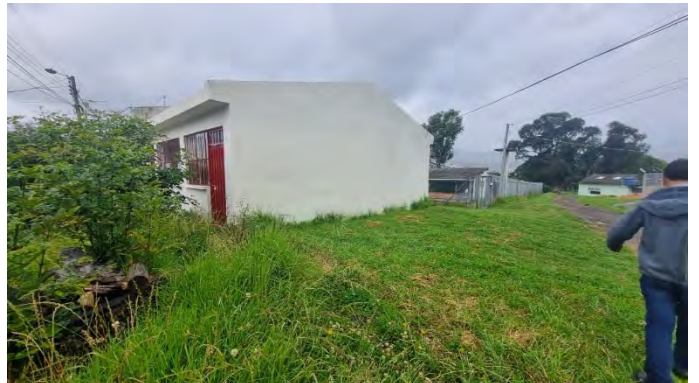
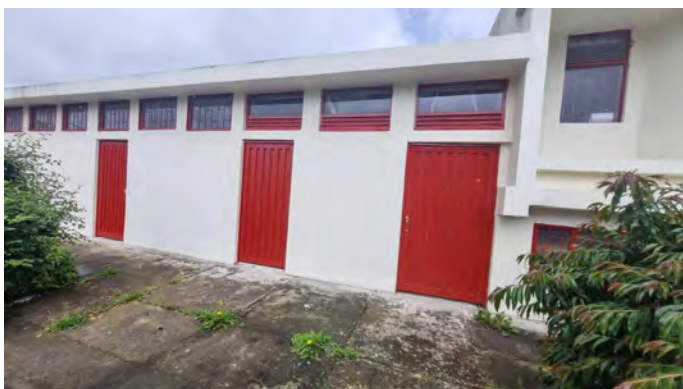
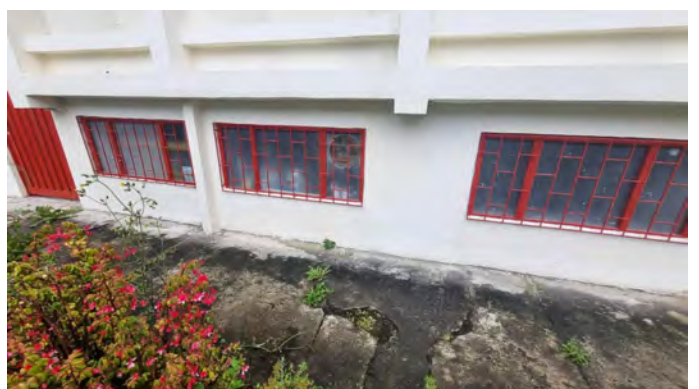
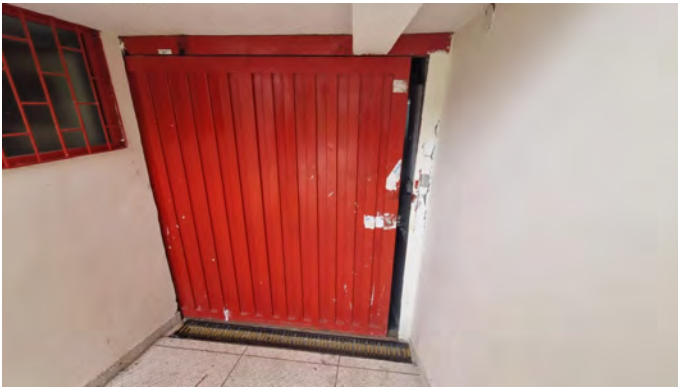
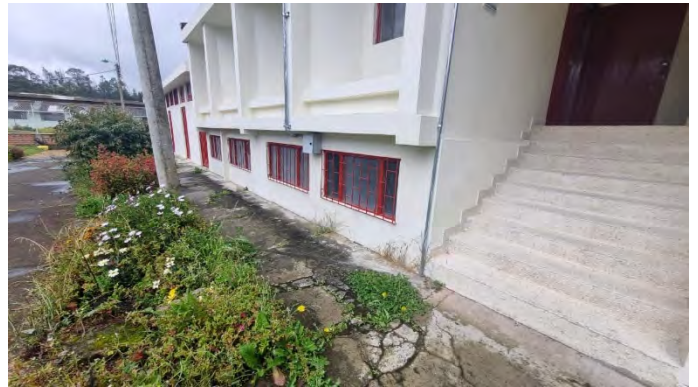
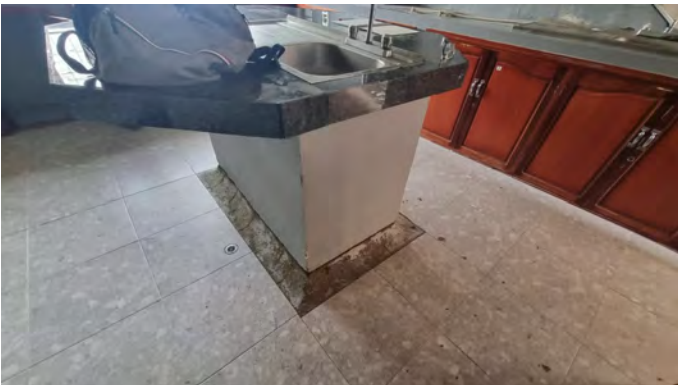
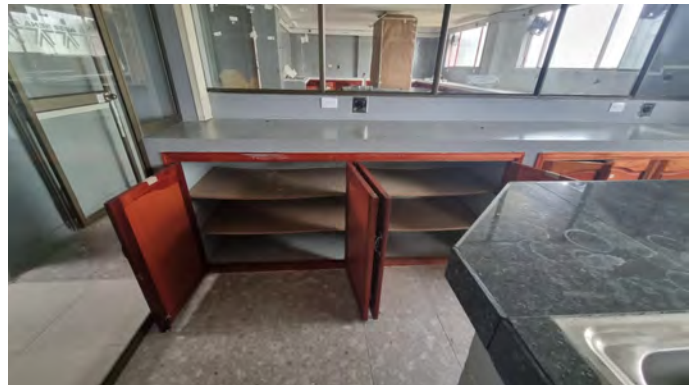
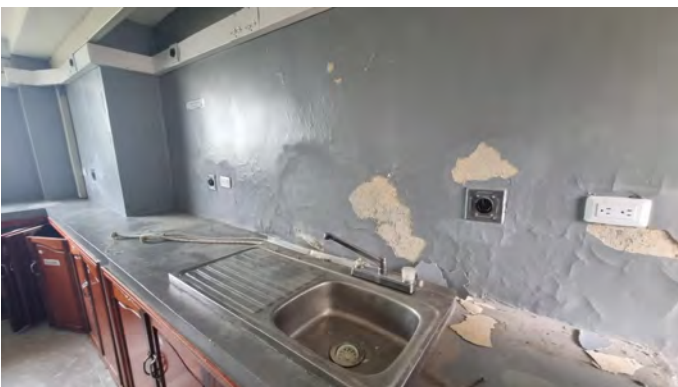
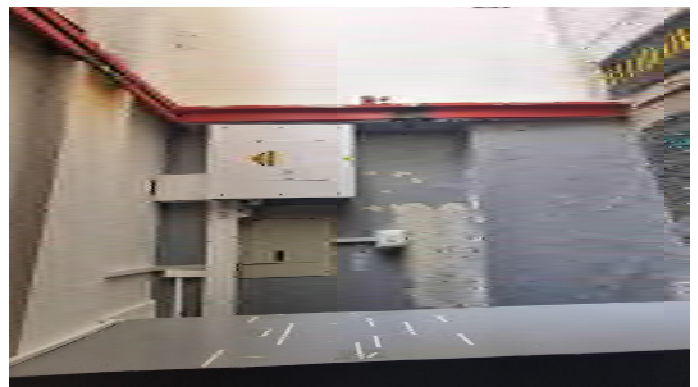
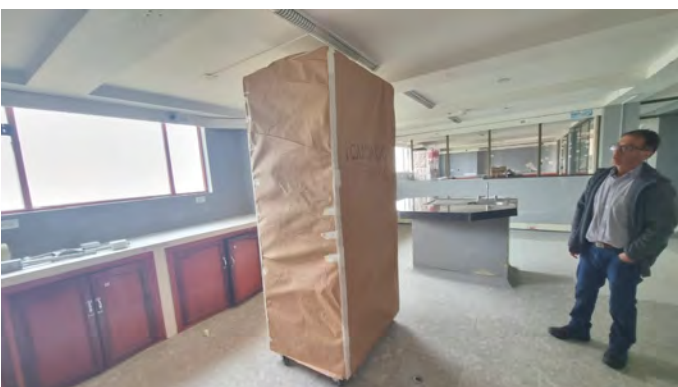
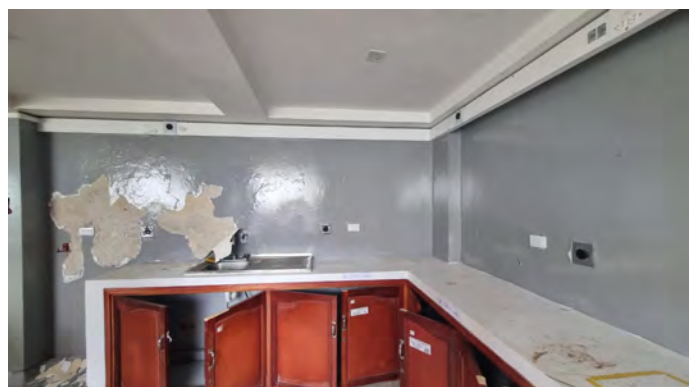
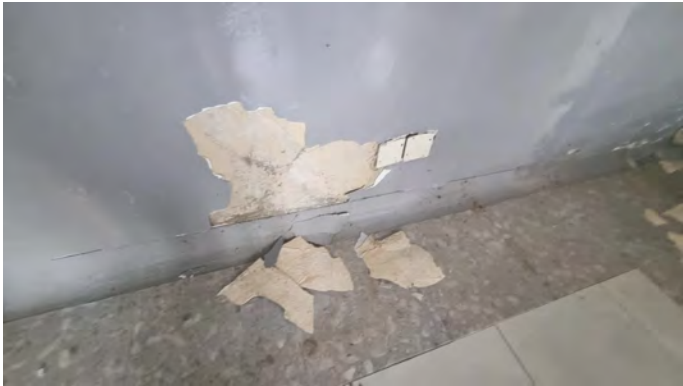
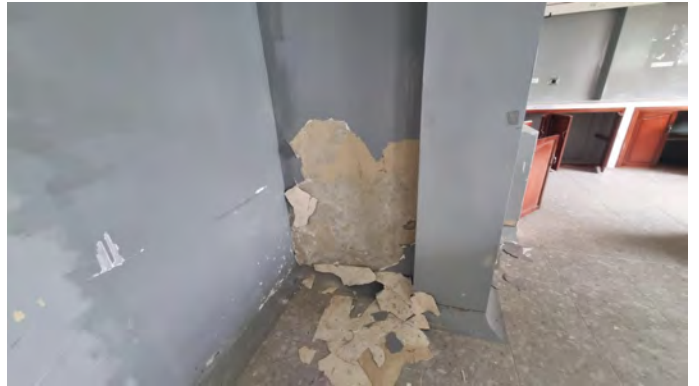
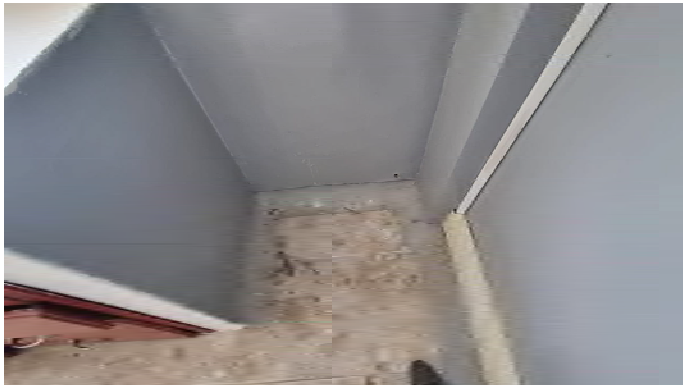
## 8. REGISTRO FOTOGRÁFICO

Las instalaciones a intervenir corresponden a un espacio ubicado en un nivel subterráneo, cuyas condiciones actuales presentan afectaciones visibles asociadas a humedad en los muros perimetrales. Dicha humedad se origina principalmente por la falta de un sistema de impermeabilización adecuado, así como por la ausencia de filtros o drenajes que permitan evacuar el agua proveniente del terreno natural circundante. Como consecuencia de estas deficiencias, el contacto directo entre los paramentos enterrados y el suelo húmedo ha generado filtraciones y migración capilar de la humedad, comprometiendo el estado de conservación de los materiales y generando un ambiente propenso al deterioro estructural, la formación de hongos y el deterioro de acabados interiores como se logra evidenciar en el desprendimiento de la pintura y estuco.

En los mesones existentes se presenta un deterioro progresivo en su carpintería, derivado del uso continuo y la falta de mantenimiento preventivo. Se observan desgaste en las superficies, hinchamiento por humedad, pérdida de recubrimientos, y debilitamiento estructural de algunos componentes, lo cual afecta tanto la estética como la funcionalidad de estas piezas.
