CONSULTORÍA TÉCNICA PARA LA DEFINICIÓN LAS OBRAS NECESARIAS  
PARA OPTIMIZAR LA ESTABILIDAD DE UN TRAMO AFECTADO DE LA VÍA  
DE ACCESO AL BARRIO LA HONDA EN EL SECTOR VERSALLES DEL  
MUNICIPIO DE MEDELLÍN (ANTIOQUIA).

## INFORME GD-17-164

| Informe No. | GD-17-164 | Versión de Informe | 0 | Fecha | Enero 2018 |

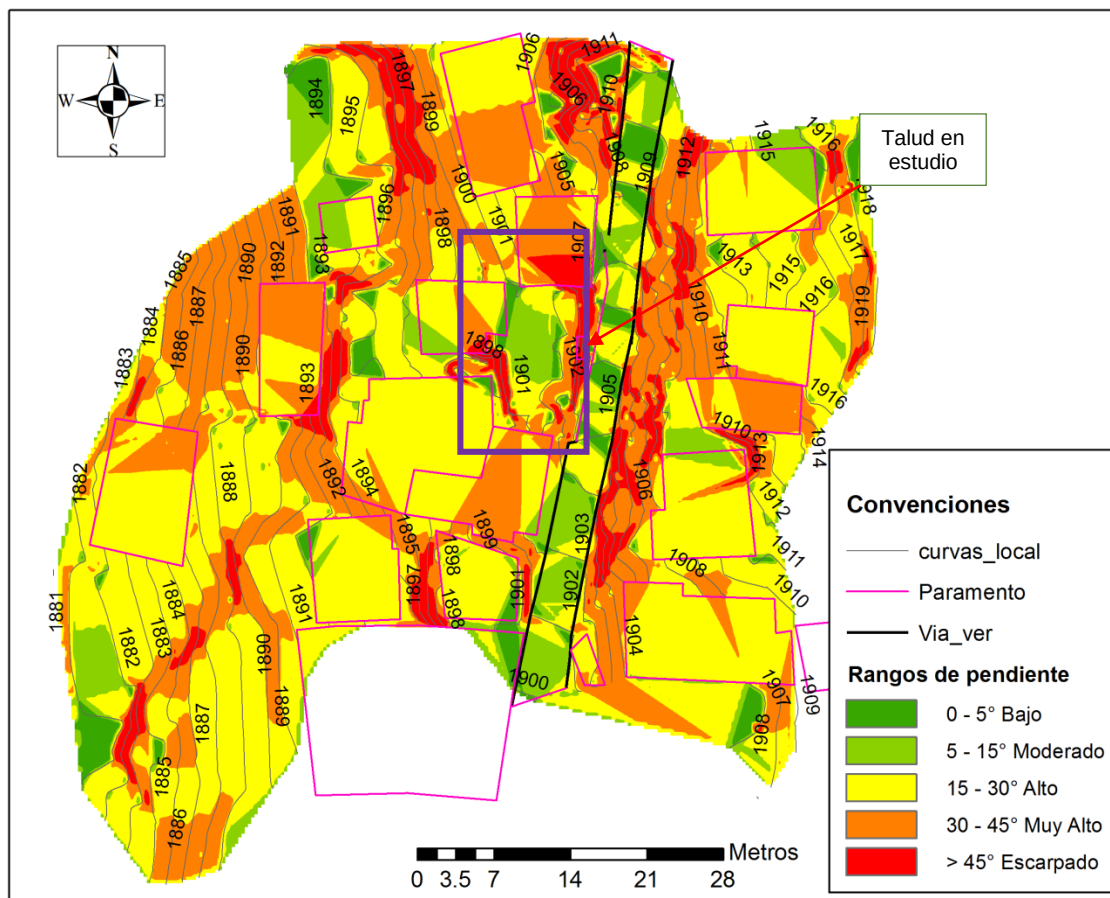
**Figura 17. Mapa de rango de pendientes del sitio en estudio.**

El sitio en estudio está localizado en el flanco sur de la divisoria de aguas de la quebrada La Honda y El Ahorcado. El terreno en este sector presenta pendientes muy altas y un grado de incisión bajo, presentándose como una ladera recta aproximadamente. Específicamente el sitio en estudio está ubicado en el talud exterior de la carrera 27, el cual cuenta con una altura de 3.00 m aproximadamente y presenta pendientes escarpadas (Fotografía 4, Figura 17).

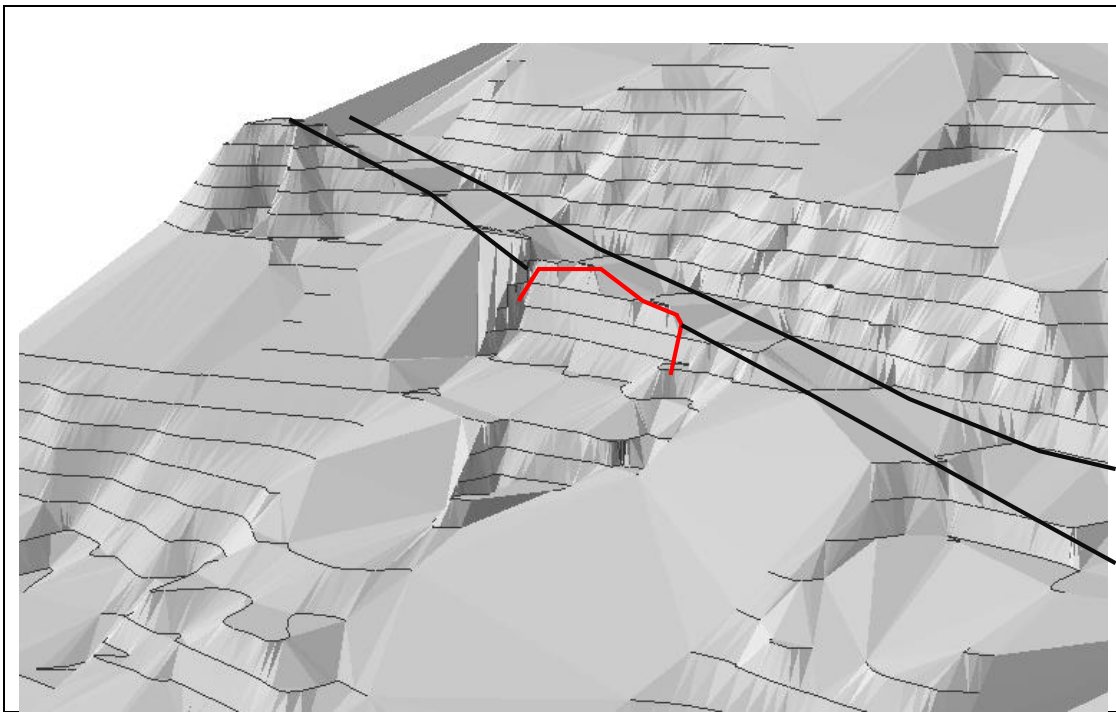
**Figura 19. Modelo de elevación.**

El talud externo de la vía interna presentó un proceso de remoción en masa en el que una cuña del terreno de aproximadamente 1.00 m de espesor se desprendió del talud, desconfinando 1.00 m del ancho efectivo de la banca de la vía (Figura 18 y Figura 19). El desprendimiento dejó una corona con una amplitud de 14.00 m, un escarpe de 3.00 m, una longitud de 2.00 m aproximadamente y generó una cuña de material de aproximadamente 1.00 m de espesor.

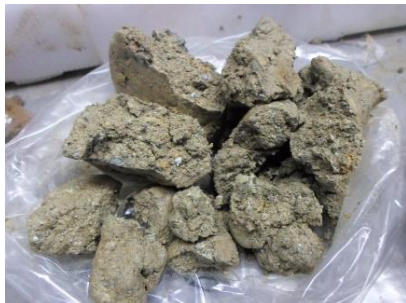
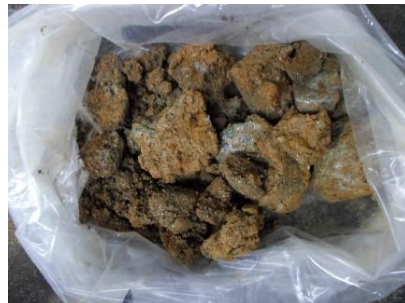
El depósito antrópico se detectó desde superficie hasta una profundidad máxima de 2,45 correspondiente al sondeo exploratorio P-1. Este estrato está conformado por materiales de textura areno arcillosa de compacidad relativa variable entre suelta y densa. Posee humedad intermedia y color gris, anaranjado y pardo. Sobre el sondeo exploratorio P-1 el depósito antrópico presenta entre 0,00 – 1,00 m de profundidad.

**Fotografía 5. Muestras del depósito antrópico recuperadas durante la etapa de exploración de campo.**

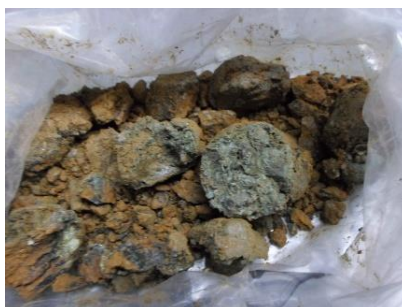
P1-M6, Prof: 5,00 – 5,45 m

El grado V de meteorización de roca ultramáfica tipo Dunita, se identificó únicamente en el sondeo exploratorio P-1 entre 3,00 – 5,45 m de profundidad. Este estrato se encuentra constituido por suelos de textura arcillosa de consistencia blanda a media, posee humedad intermedia y color anaranjado con tonos verdes por la presencia de serpentina. Preserva en grado moderado la estructura parental.

**Fotografía 6. Muestras del perfil de meteorización de roca ultramáfica tipo Dunita: Grado V recuperadas durante la etapa de exploración de campo.**

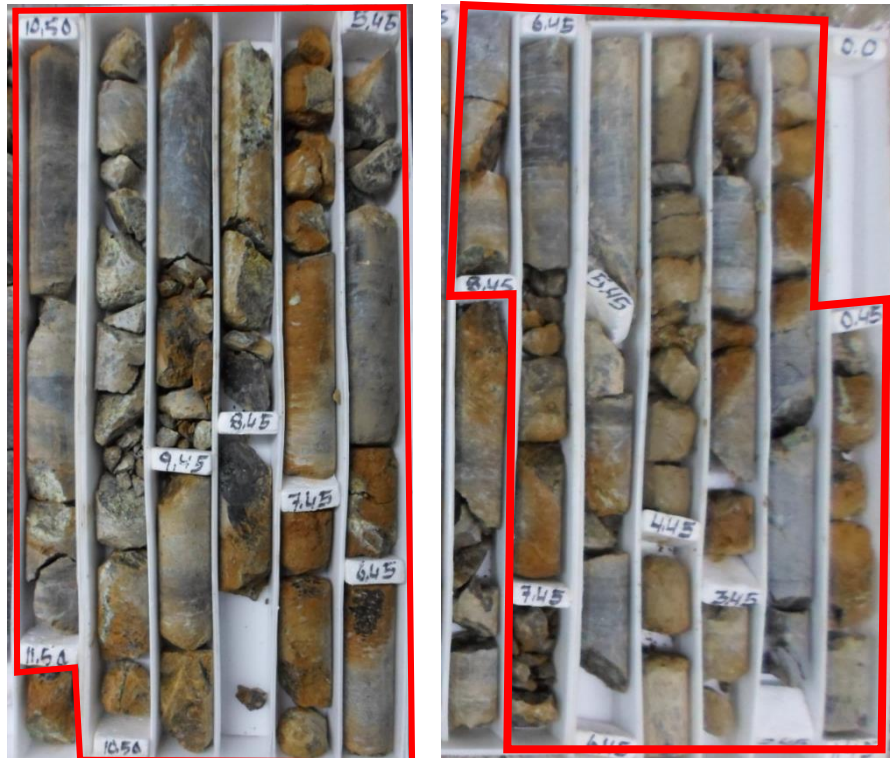
El grado III de meteorización de roca ultramáfica tipo dunita, se identificó en ambos sondeos exploratorios subyaciendo al perfil de meteorización en grado V y al depósito antrópico respectivamente. Este estrato se constituye por una roca altamente meteorizada con desarrollo de pátina penetrativa de color anaranjado. Presenta estructura masiva, color gris oscuro y serpentina secundaria en las caras de las fracturas. La roca se encuentra fuertemente fracturada, recupera como núcleos tamaño grava hasta de 25,00 cm de longitud. RQD variable entre <10% - 20%. Sobre el sondeo exploratorio P-2, el estrato presenta desarrollo e suelo de textura limosa entre 4,00-4,45 m de profundidad.

**Fotografía 7. Muestras del perfil de meteorización de roca ultramáfica tipo Dunita: Grado III recuperadas durante la etapa de exploración de campo.**

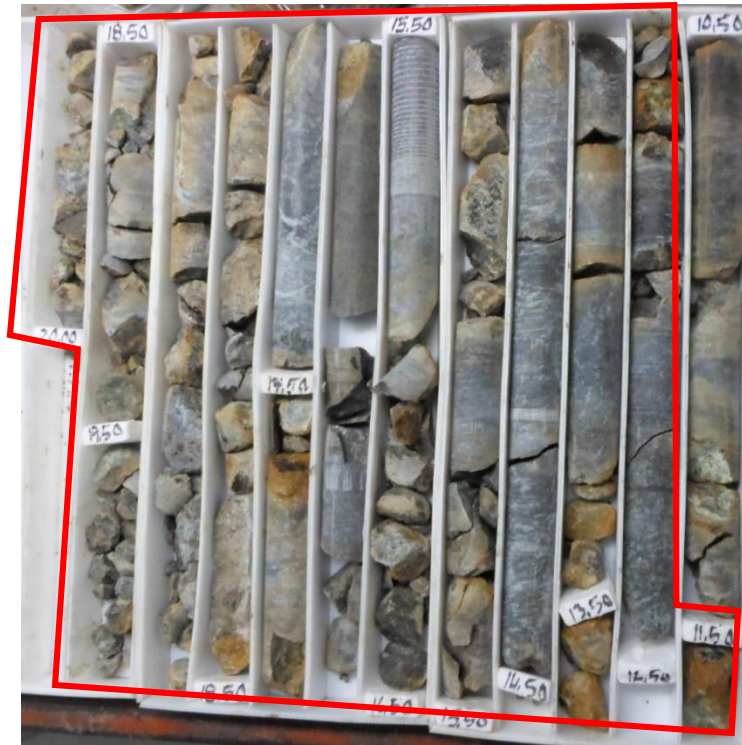
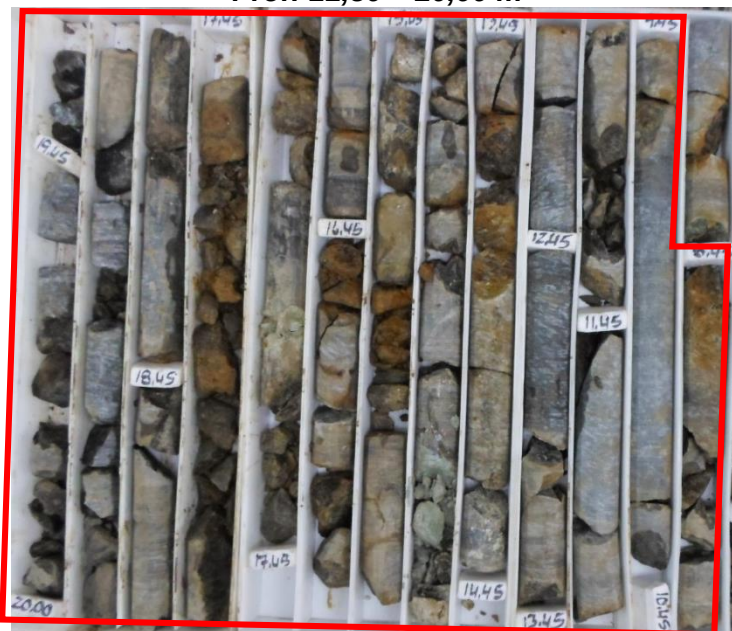
El grado II de meteorización de roca ultramáfica tipo Dunita, se identificó en ambos sondeos exploratorios, subyaciendo al perfil de meteorización en grado III. Este estrato se constituye por una roca moderadamente meteorizada de color negro con sectores anaranjados hacia las caras de los núcleos. Presenta estructura masiva. Sobre el sondeo exploratorio P-1 la roca se encuentra moderadamente fracturada con núcleos de hasta 25,00 cm de longitud a altamente fracturada entre 18,50 m y 20,00 m, con fragmentos menores a 10,00 cm de longitud. Sobre el sondeo exploratorio P-2 el estrato presenta desarrollo de suelo con estructura esquistosa de textura arcillosa y untuosa de color verde entre 14,00 – 15,45 m y 16,45 – 17,45 m, la roca se encuentra moderadamente fracturada entre 8,45 – 14,45 m con núcleos de hasta 20,00 cm de longitud con un RQD=30% y triturada entre 14,45 m-20,00 m con fragmentos menores a 15,00 cm de longitud, con un RQD=16%.

**Fotografía 8. Muestras del perfil de meteorización de roca ultramáfica tipo Dunita: Grado II recuperadas durante la etapa de exploración de campo.**

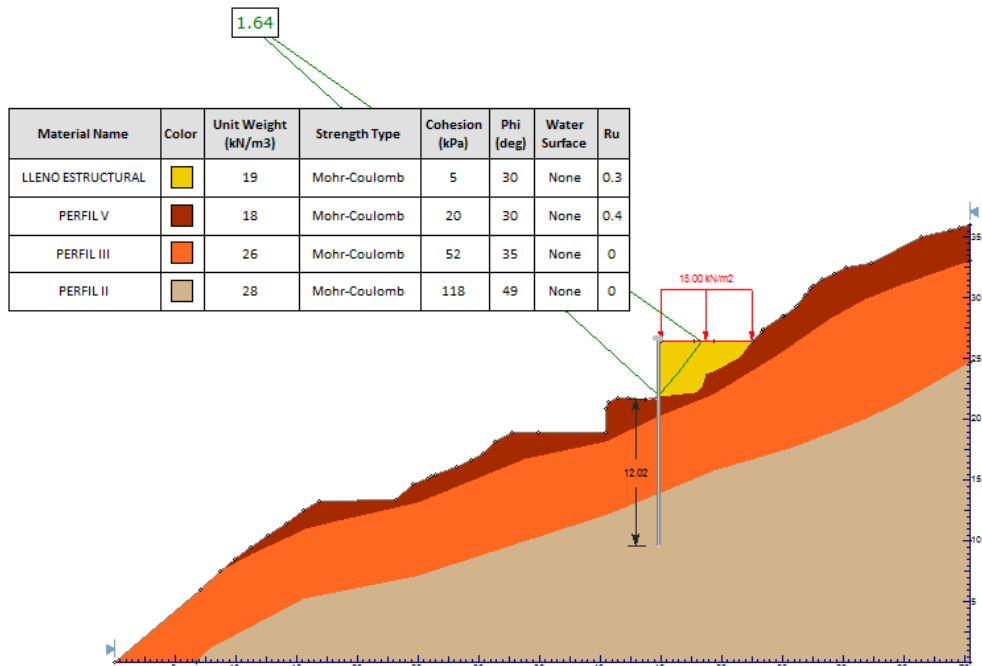
**Fotografía 10. Análisis de estabilidad para la condición proyectada- Condición Estática.**

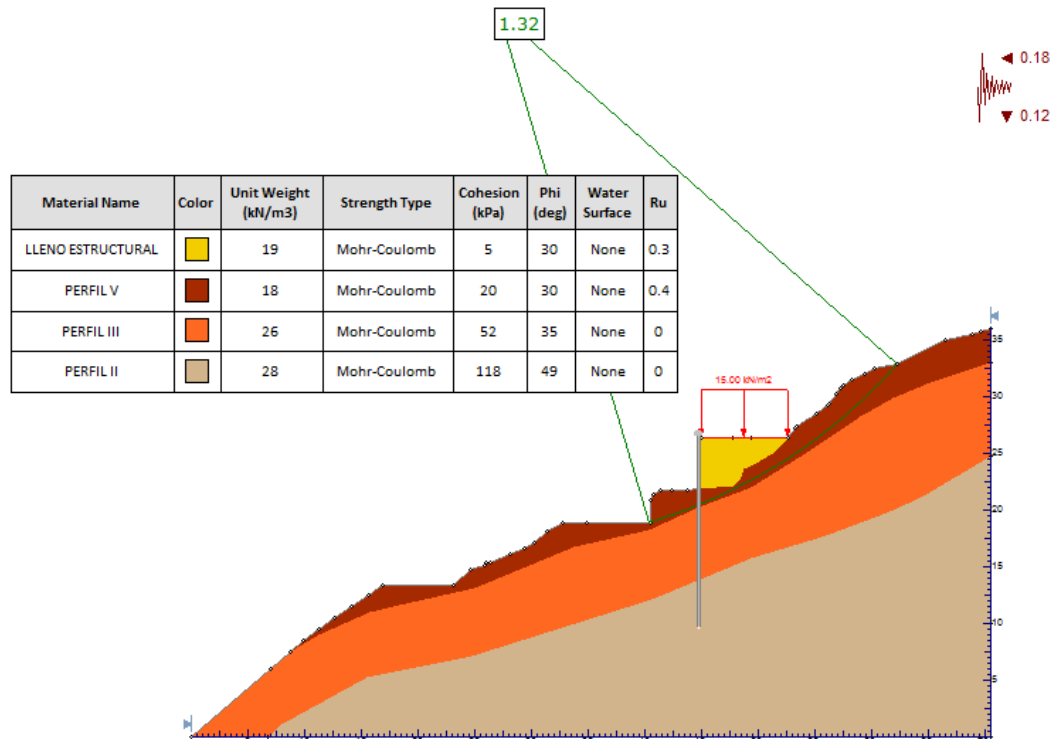
**Fotografía 11. Análisis de estabilidad para la condición proyectada- Condición Pseudo Estática.**

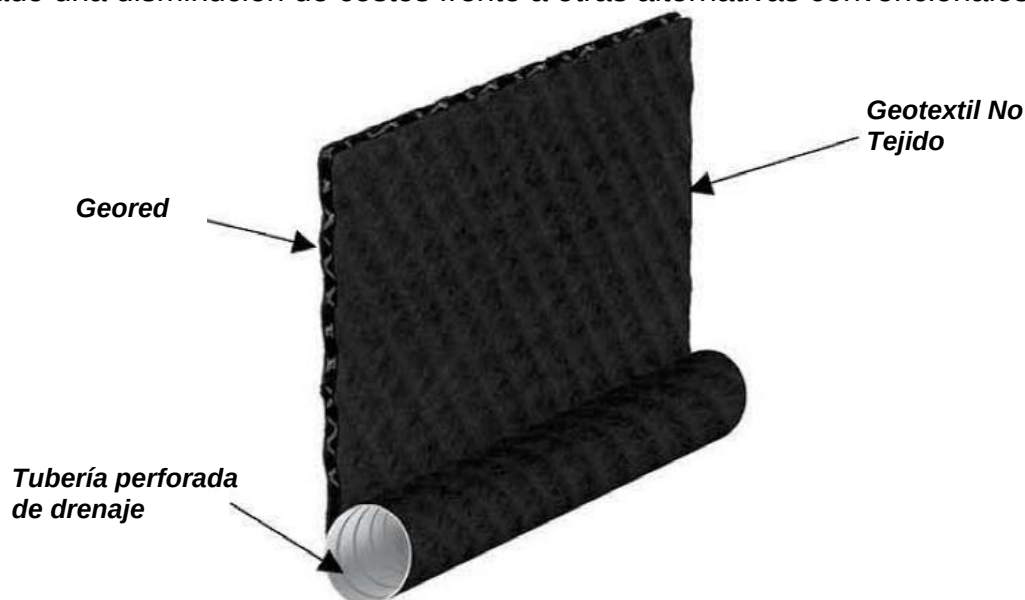
**Figura 28. Diagrama esquemático del geodrén planar con tubería.**

Se recomienda que al respaldo de la estructura de contención se construya un geodrén planar con tubería, el cual evacuará las aguas captadas al respaldo de los muros de contención y optimizará los espacios en la construcción de la obra.

La utilización del geodrén es una alternativa para el manejo del agua ya que permite captarla y conducirla de una manera rápida y eficiente, disminuyendo notablemente el tiempo de construcción de los sub-drenes por su facilidad de instalación. Esto da como resultado una disminución de costos frente a otras alternativas convencionales.

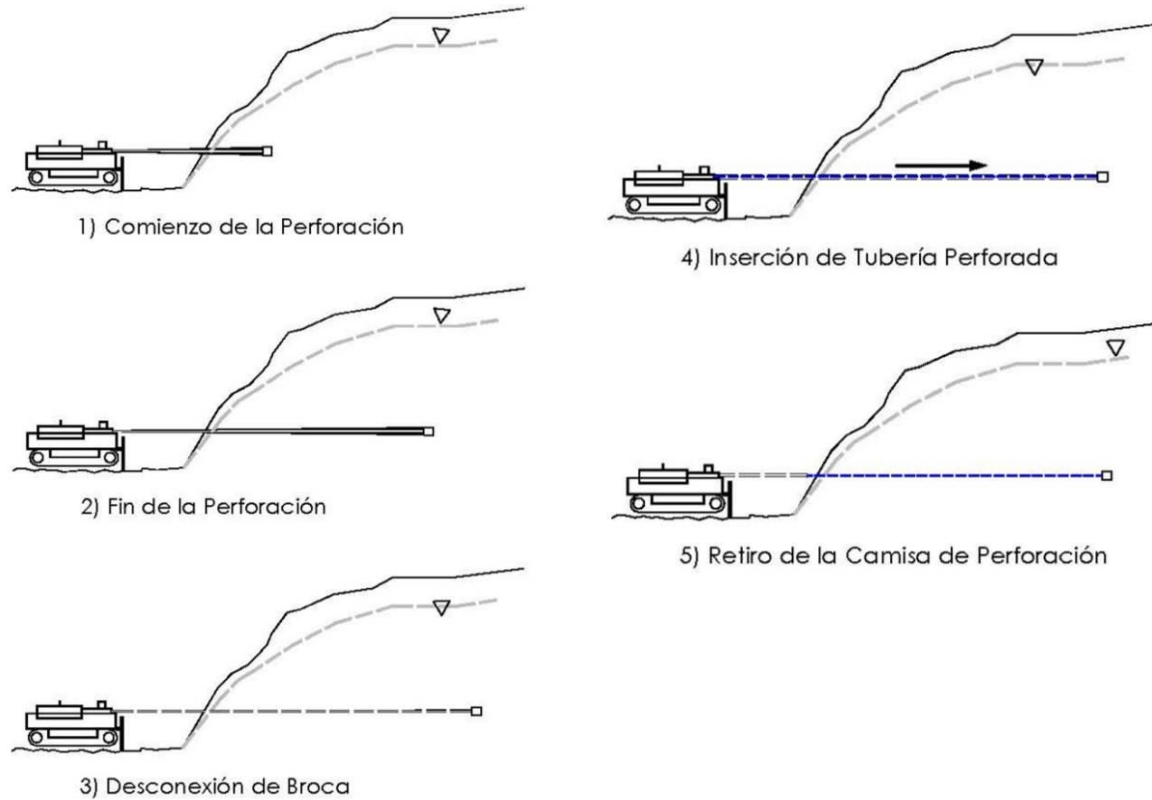
**Figura 29. Proceso constructivo de los drenes sub-horizontales.**

Con miras a optimizar el drenaje e interceptación de las aguas sub-superficiales que saturan los materiales, disminuyen sus propiedades de resistencia, aumentan los empujes, la deformación y erosión interna, se propone la construcción de una batería de drenes sub-horizontales de entre 15,0 y 20,0 m de longitud, ubicados a lo largo de la base del talud con un espaciamiento promedio de 4,0 m en la horizontal deberán instalarse a entre 5° y 8° con respecto a la horizontal.

Los drenes sub-horizontales constituyen un buen tratamiento preventivo y correctivo para interceptar el agua infiltrada y abatir el nivel freático en los rellenos y/o taludes de corte, antes de que el agua alcance la masa susceptible a la falla. Esta técnica es muy útil en los sitios que pueden o han presentado fallas profundas.

Esta técnica se convierte en una medida de drenaje económica muy útil en la interceptación de acuíferos y en la disminución de la presiones hidrostáticas. Con los drenes se logra el abatimiento del nivel freático dentro de la masa de suelo y por lo tanto incrementa su resistencia al corte. La instalación de los drenes horizontales consiste en introducir tubería sanitaria de PVC ranurada o perforada de 2" de diámetro envuelta en tela geotextil del tipo NT 2500 o cualquier otro producto similar existente en el mercado, dentro de una perforación ejecutada con equipos especiales para este fin.

Debe evitarse la entrega o salida del agua captada por los drenes directamente al talud, pues causa problemas de erosión y ablandamiento de suelos; conviene entonces construir bajantes y canales adecuados, o hacer la entrega directamente a cunetas y prolongar la tubería de los drenes hasta la obra o dispositivo de recolección y conducción del agua.
