UNIDAD ADMINISTRATIVA ESPECIAL DE SERVICIOS PÚBLICOS – UAESP

Subdirección de Recolección Barrido y limpieza

Referencia: Reporte puntos críticos en espacio público, disposición inadecuada de residuos ordinarios, especiales y residuos de demolición y construcción (RCD), para el mes de noviembre de 2025.

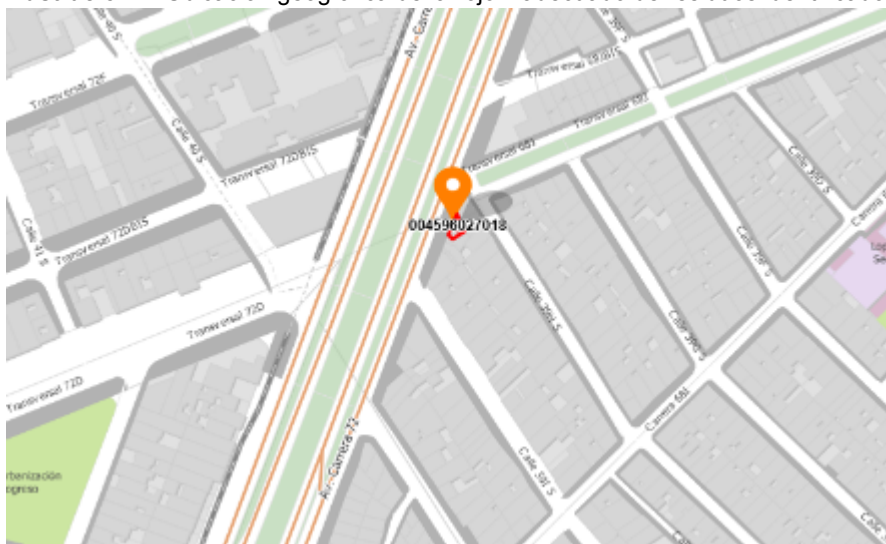
Ilustración 1. Ubicación geográfica del arrojo inadecuado de residuos identificado.

DESCRIPCIÓN: Se realiza visita de seguimiento al punto crítico, evidenciando que este persiste a causa de la reiteración de prácticas inadecuadas de disposición de llantas usadas en el espacio público por parte de la comunidad. La zona se caracteriza por la presencia de múltiples establecimientos de montallantas y de clasificación, compra y venta de residuos aprovechables.

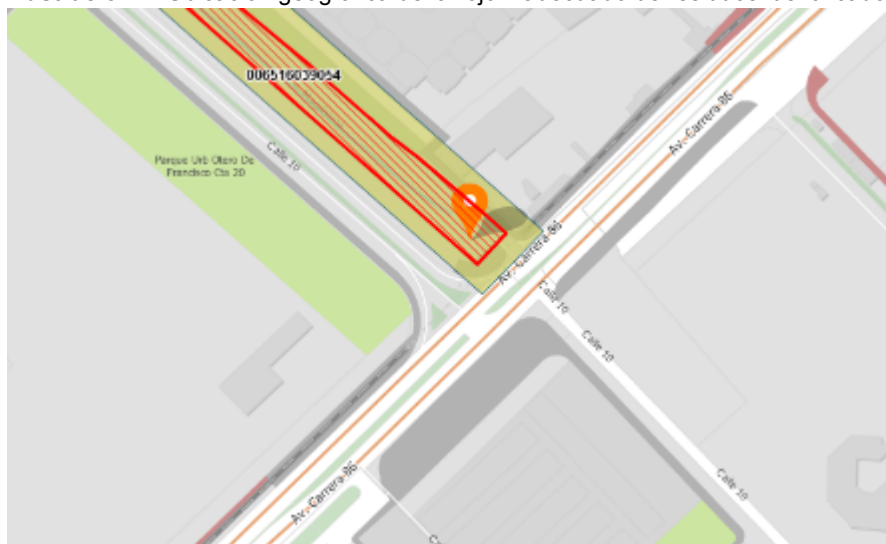
Ilustración 2. Ubicación geográfica del arroyo inadecuado de residuos identificado.

DESCRIPCIÓN: Se realiza visita de seguimiento al punto crítico, evidenciando que este persiste a causa de la reiteración de prácticas inadecuadas de disposición de llantas en el espacio público, así como residuos especiales (textiles). Se remite copia de esta información a la EAAB por cuanto la acumulación de residuos se da en el área de la estructura ecológica principal.

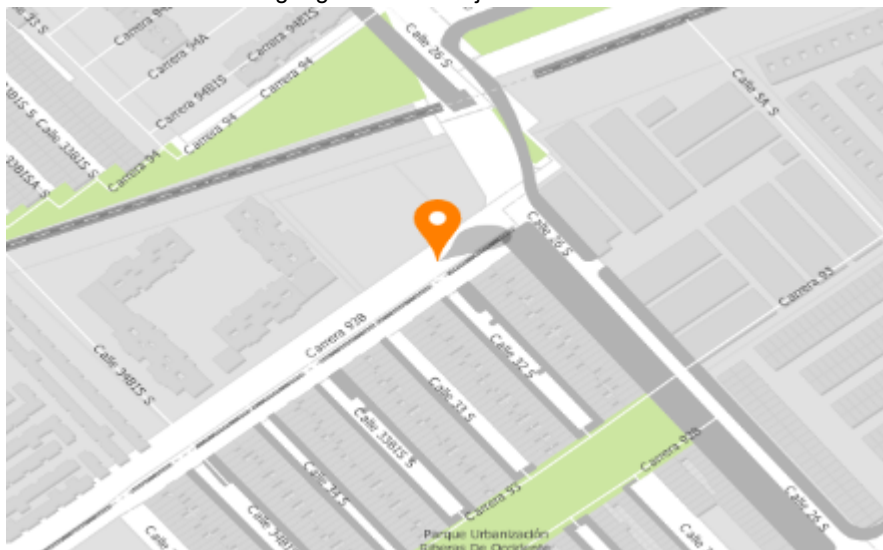
Ilustración 3. Ubicación geográfica del arrojó inadecuado de residuos identificado.

DESCRIPCIÓN: Se realiza visita de seguimiento al punto crítico, evidenciando que este persiste a causa de la reiteración de prácticas inadecuadas por parte de la comunidad de la zona, respecto a la disposición de residuos ordinarios, orgánicos, muebles usados y RCD en el espacio público, así como el uso indebido de los contenedores.

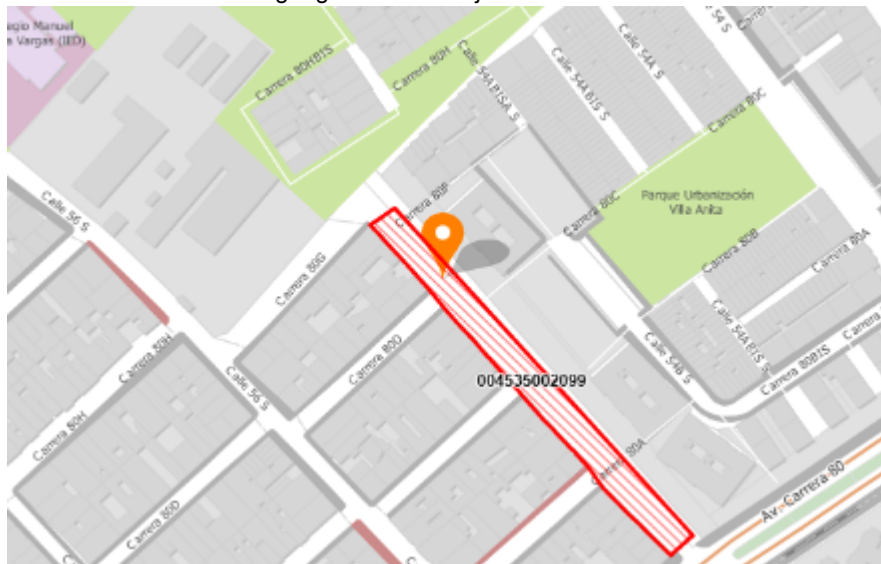
Ilustración 5. Ubicación geográfica del arrojo inadecuado de residuos identificado.

DESCRIPCIÓN: Se realiza visita de seguimiento al punto crítico, evidenciando que este persiste e incrementa la cantidad de residuos acumulados a causa de la reiteración de la disposición inadecuada de residuos en el espacio público, así como la problemática social y de seguridad pública por cuanto hay presencia de habitantes de calle y consumo de sustancias alucinógenas en la zona. Se pone en conocimiento de la Secretaría de Integración Social para la actuación en el marco de sus funciones.

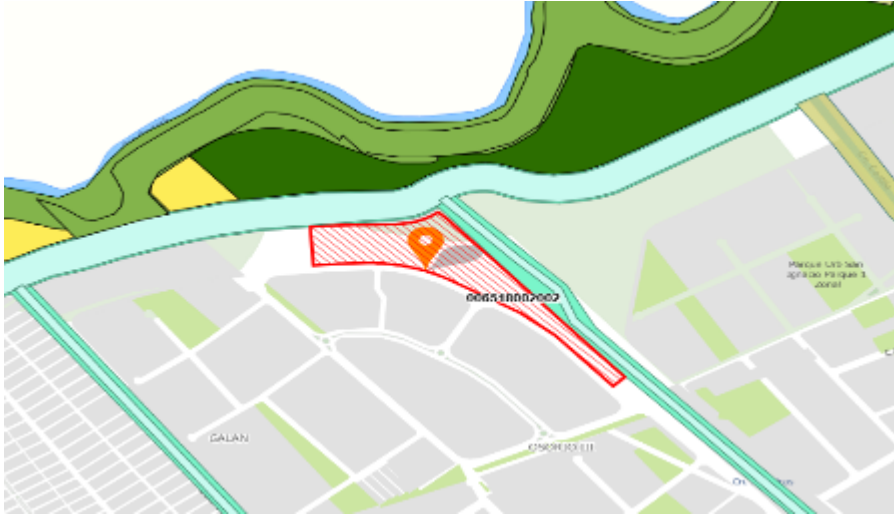
Ilustración 6. Ubicación geográfica del arroyo inadecuado de residuos identificado.

DESCRIPCIÓN: Se realiza visita de seguimiento al punto crítico, evidenciando que este persiste a causa de la reiteración de la disposición inadecuada de RCD.

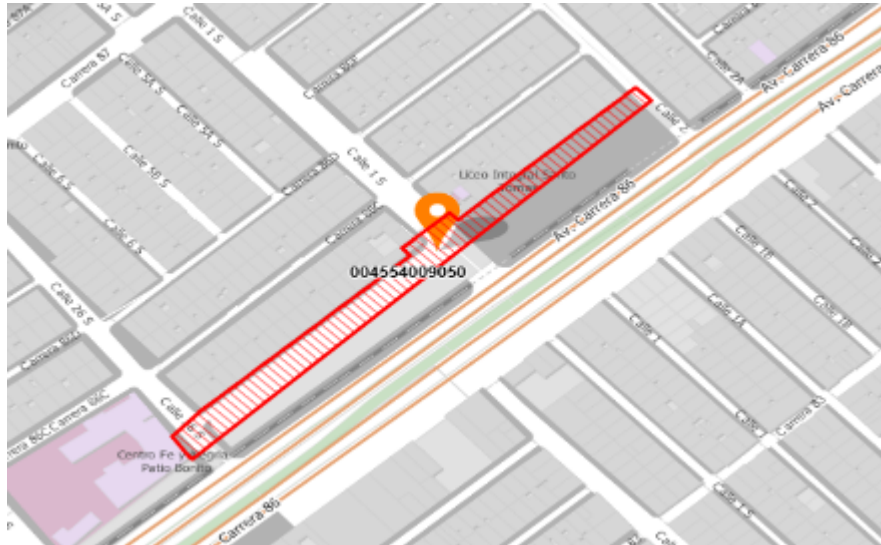
Ilustración 7. Ubicación geográfica del arrojo inadecuado de residuos identificado.

DESCRIPCIÓN: Se realiza visita de seguimiento al punto crítico, evidenciando que este persiste a causa de la reiteración de la disposición inadecuada de residuos orgánicos, ordinarios y RCD en espacio público, a causa de la comunidad del radio aferente e incluso, externa a este.

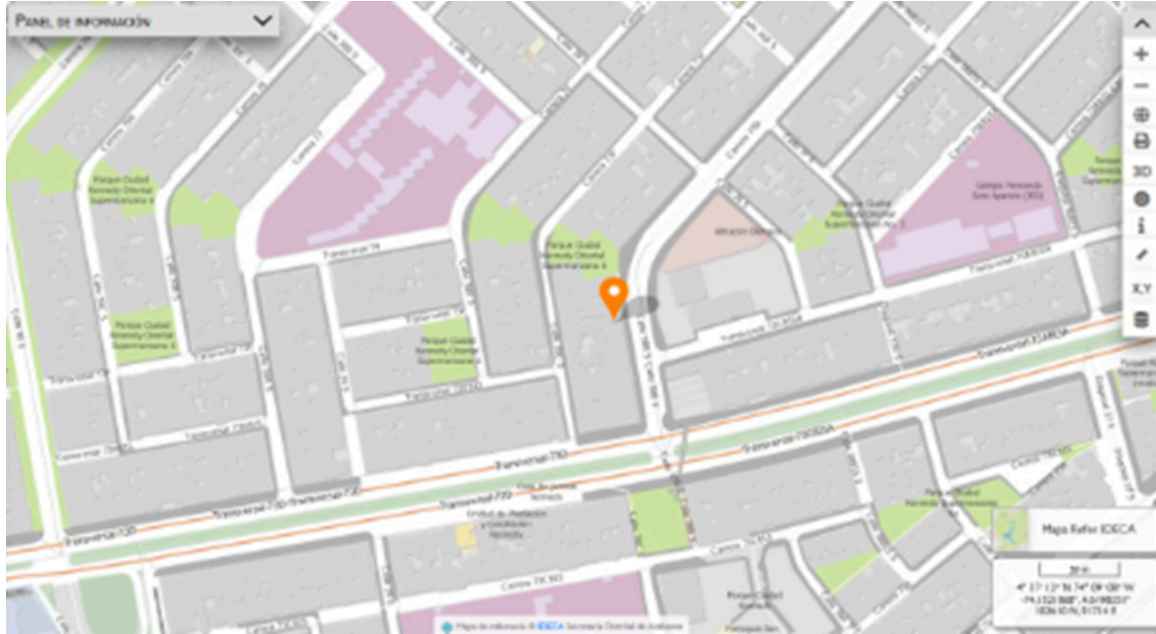
Ilustración 8. Ubicación geográfica del arrojo inadecuado de residuos identificado.

DESCRIPCIÓN: Se evidencia la reiteración de prácticas inadecuadas de disposición de residuos en el espacio público, entre los cuales se identifican principalmente residuos ordinarios y muebles. A causa de la inadecuada disposición por parte de habitantes en condición de calle y recicladores.

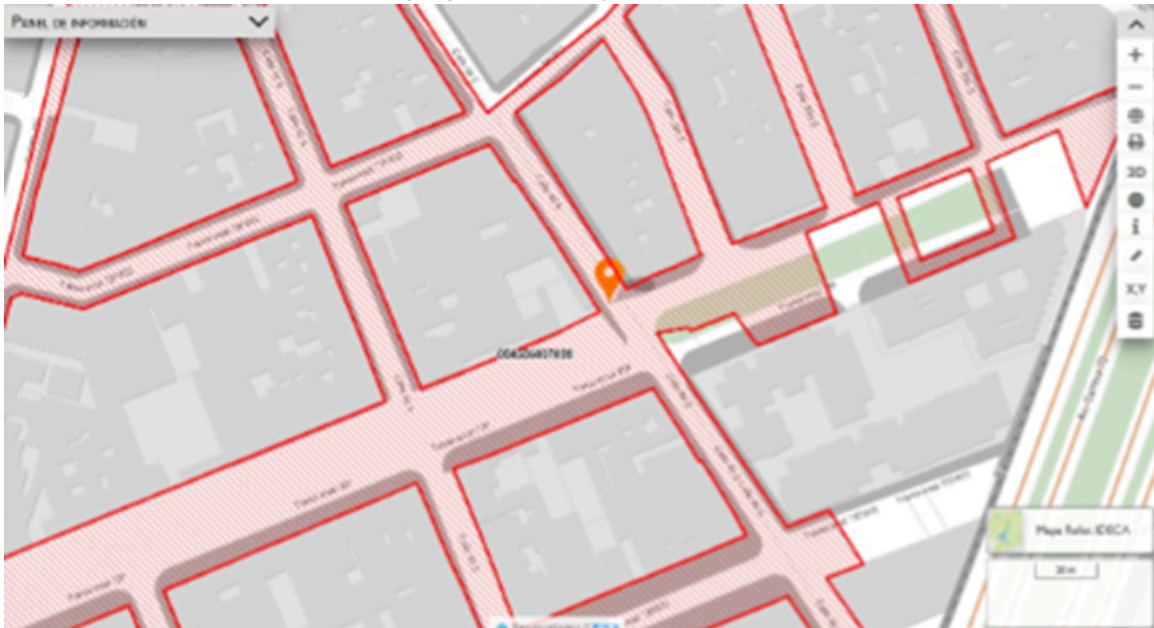
Ilustración 9. Ubicación geográfica del arrojo inadecuado de residuos identificado.

DESCRIPCIÓN: Se encuentra en el punto la acumulación de residuos ordinarios, residuos de construcción y demolición y tejas de asbesto, como se puede evidenciar en el registro fotográfico.

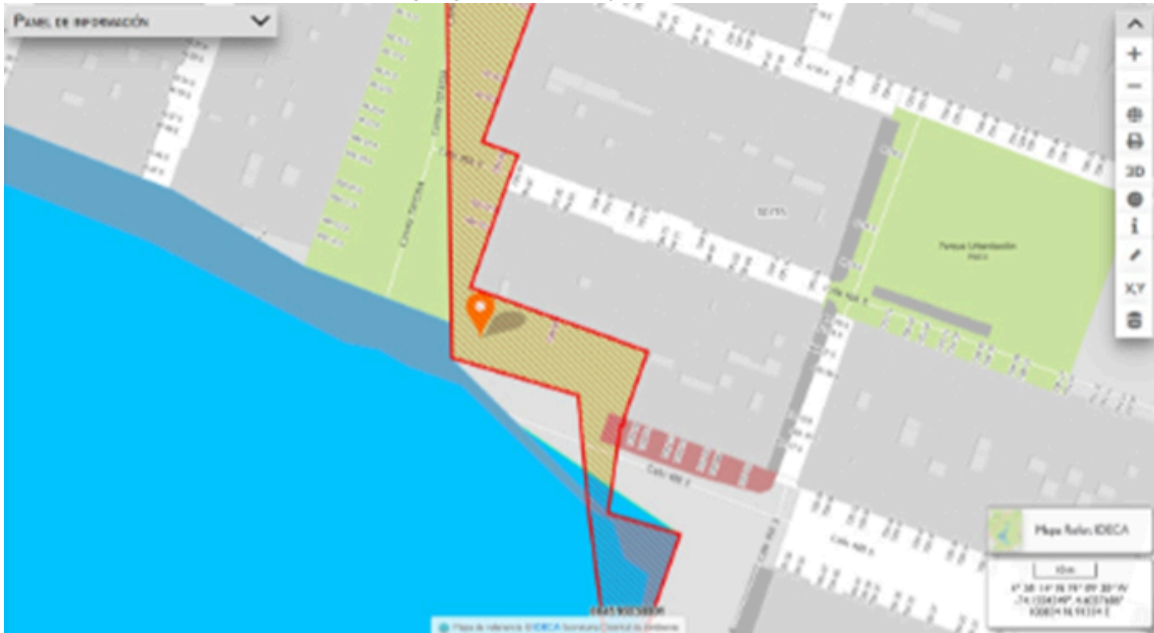
Ilustración 10. Ubicación geográfica del arroyo inadecuado de residuos identificado.

DESCRIPCIÓN: Se encuentra en el punto la acumulación de residuos de construcción y demolición, residuos ordinarios, maderas y muebles, como se puede evidenciar en el registro fotográfico.

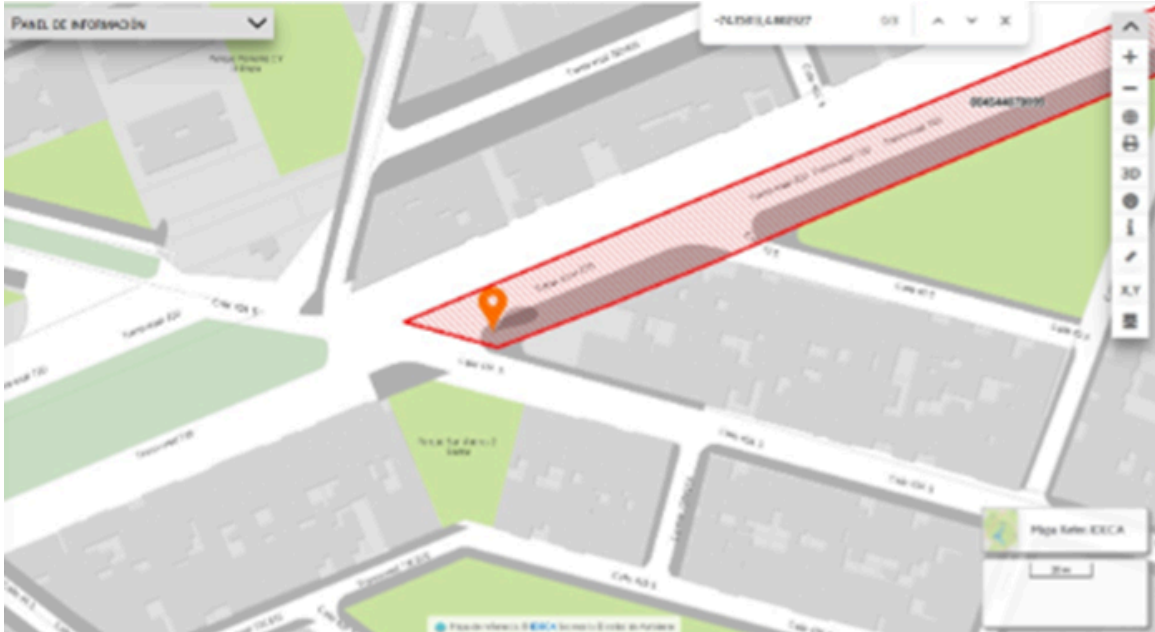
Ilustración 11. Ubicación geográfica del arrojo inadecuado de residuos identificado.

DESCRIPCIÓN: Se encuentra en el punto la acumulación de Residuos de Construcción y Demolición y llantas, como se puede evidenciar en el registro fotográfico.

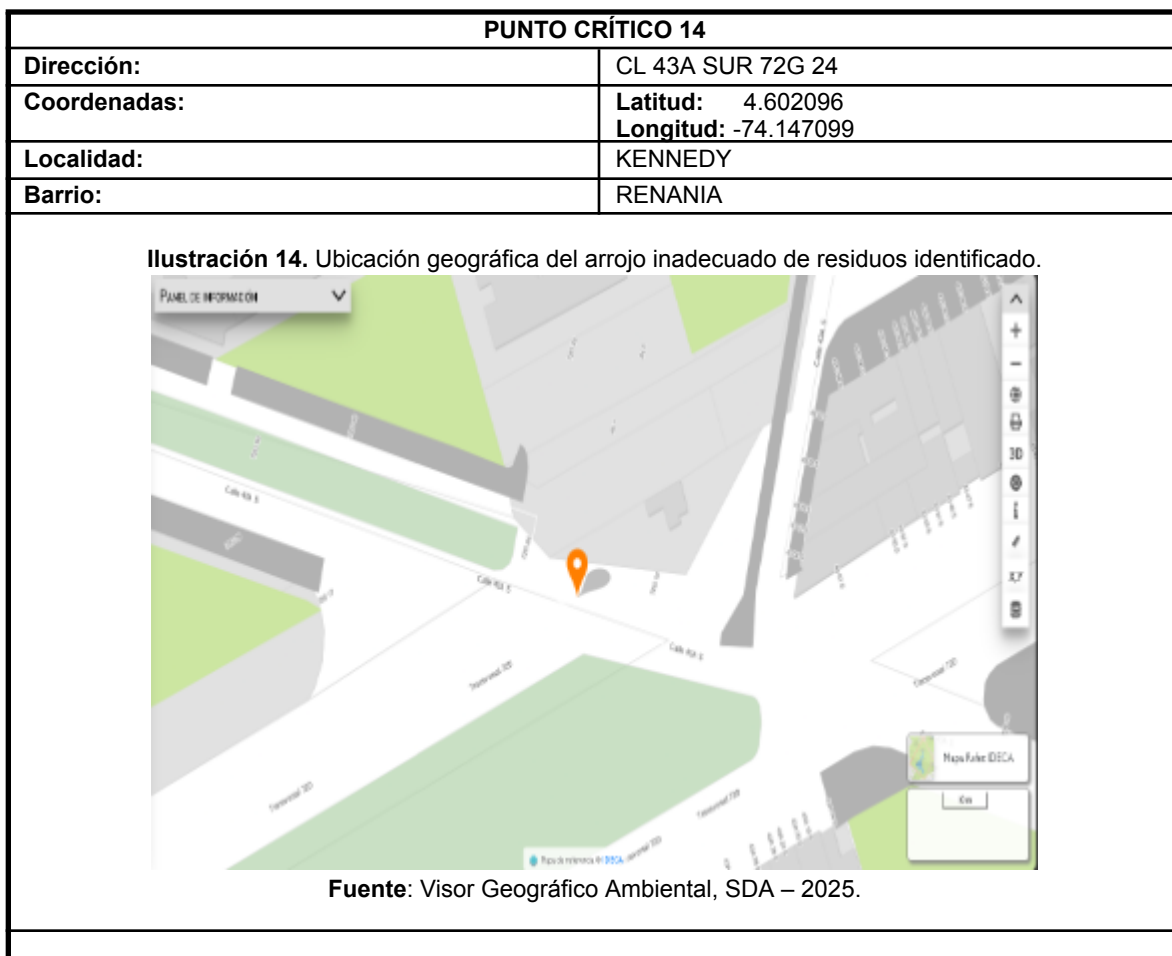
DESCRIPCIÓN: Se realiza seguimiento al punto crítico ubicado en la CL 43A SUR 72G 24; Se evidencia disposición inadecuada de llantas usadas, escombros y residuos ordinarios, como se puede evidenciar en el registro fotográfico.

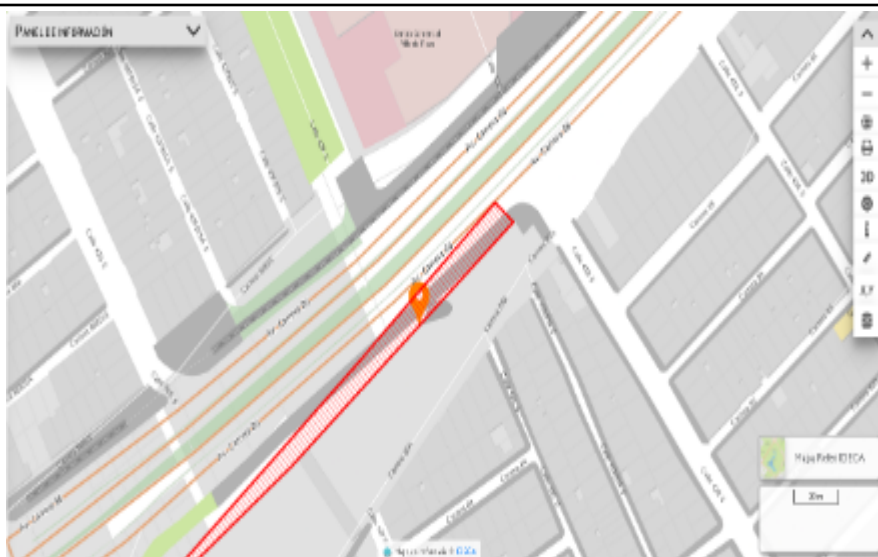
DESCRIPCIÓN: Se realiza seguimiento al punto crítico ubicado en la AK 86 42B 01 SUR; Se evidencia disposición inadecuada de muebles, escombros y residuos ordinarios, como se puede evidenciar en el registro fotográfico.

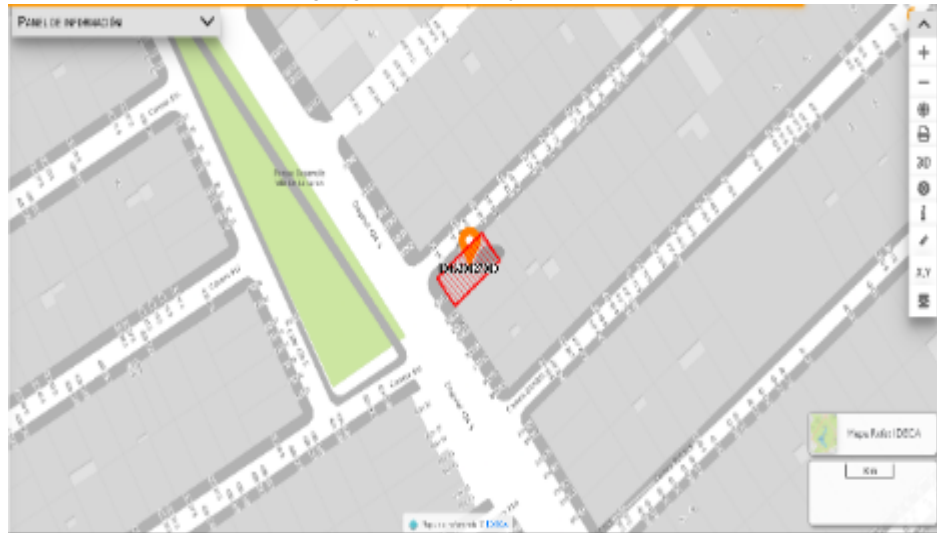
Ilustración 17. Ubicación geográfica del arrojo inadecuado de residuos identificado.

DESCRIPCIÓN: Se realiza seguimiento al punto crítico ubicado en la AK 86 42B 01 SUR; Se evidencia disposición inadecuada de muebles, escombros y residuos ordinarios, como se puede evidenciar en el registro fotográfico.

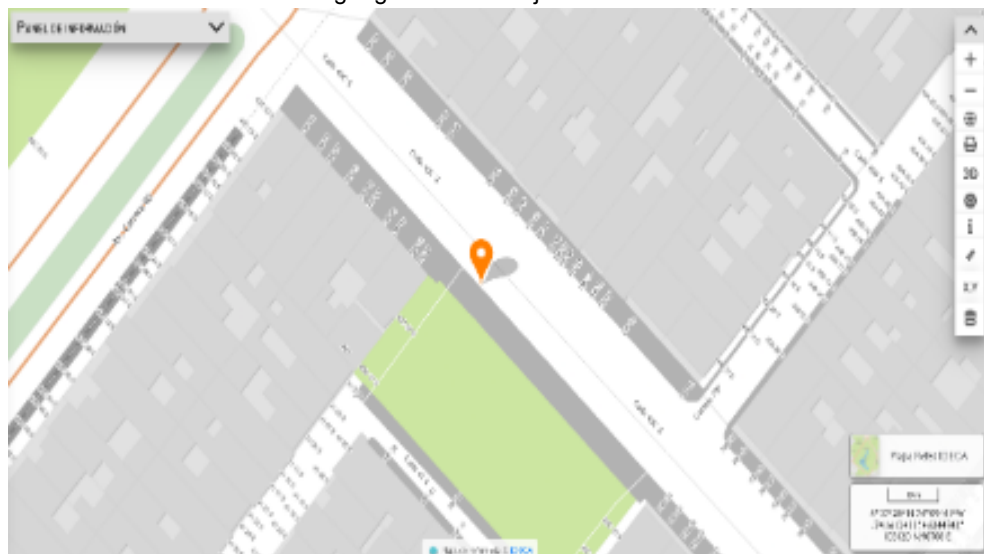
Ilustración 18. Ubicación geográfica del arrojo inadecuado de residuos identificado.

DESCRIPCIÓN: Se realiza seguimiento al punto crítico ubicado en la CL 40C SUR 79F 42; Se evidencia disposición inadecuada de residuos ordinarios y llantas usadas, como se puede evidenciar en el registro fotográfico.

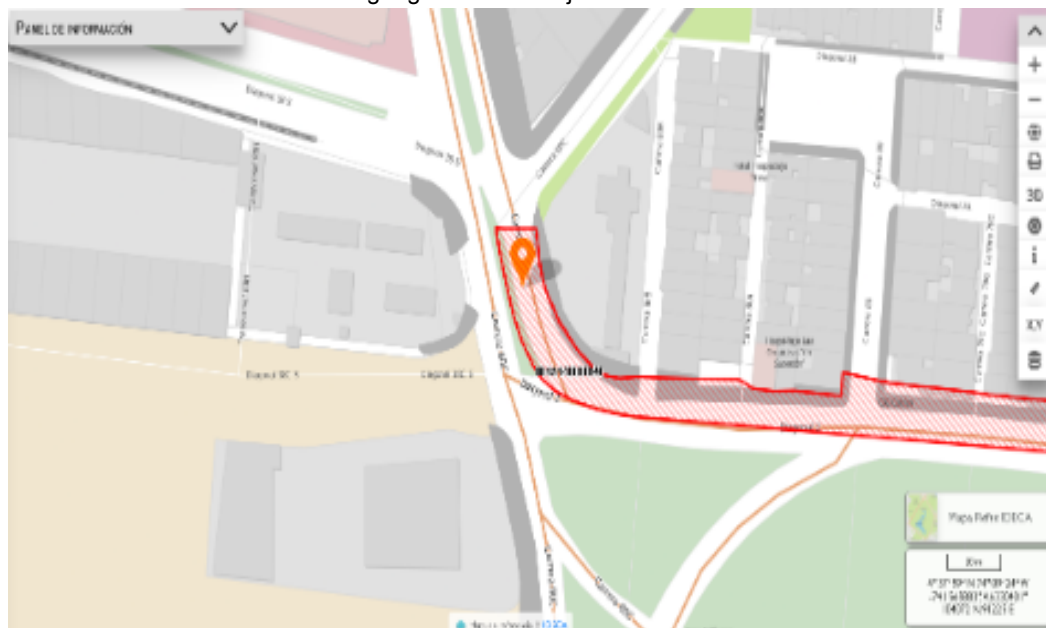
Ilustración 19. Ubicación geográfica del arrojo inadecuado de residuos identificado.

DESCRIPCIÓN: Se realiza seguimiento al punto crítico ubicado en la KR 80C 2 40 SUR; Evidenciando una acumulación de residuos orgánicos (restos de alimentos) y residuos ordinarios, como se puede evidenciar en el registro fotográfico.

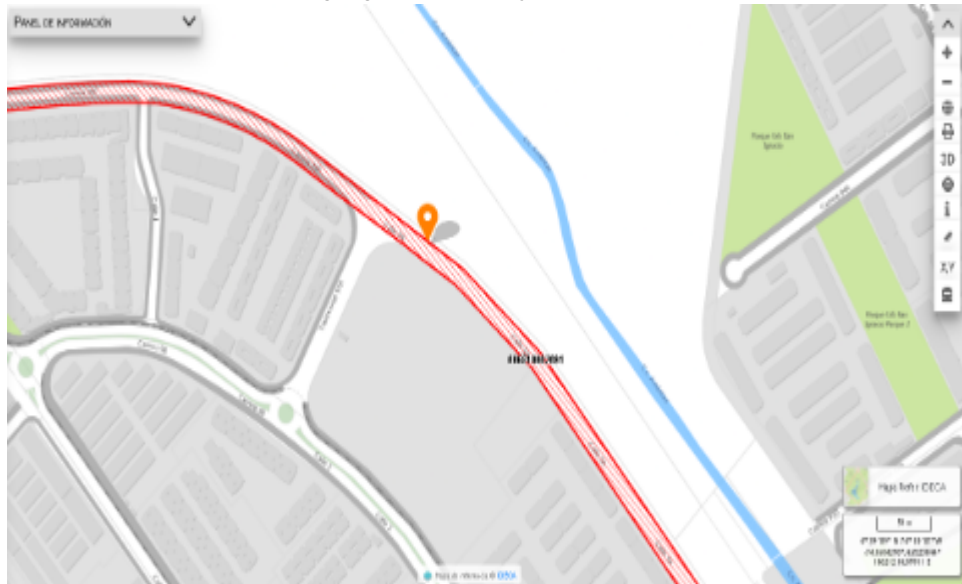
Ilustración 20. Ubicación geográfica del arrojo inadecuado de residuos identificado.

DESCRIPCIÓN: Se realiza seguimiento al punto crítico ubicado en la CL 40C SUR 79F 42; Se evidencia disposición inadecuada de residuos ordinarios y llantas usadas, como se puede evidenciar en el registro fotográfico.

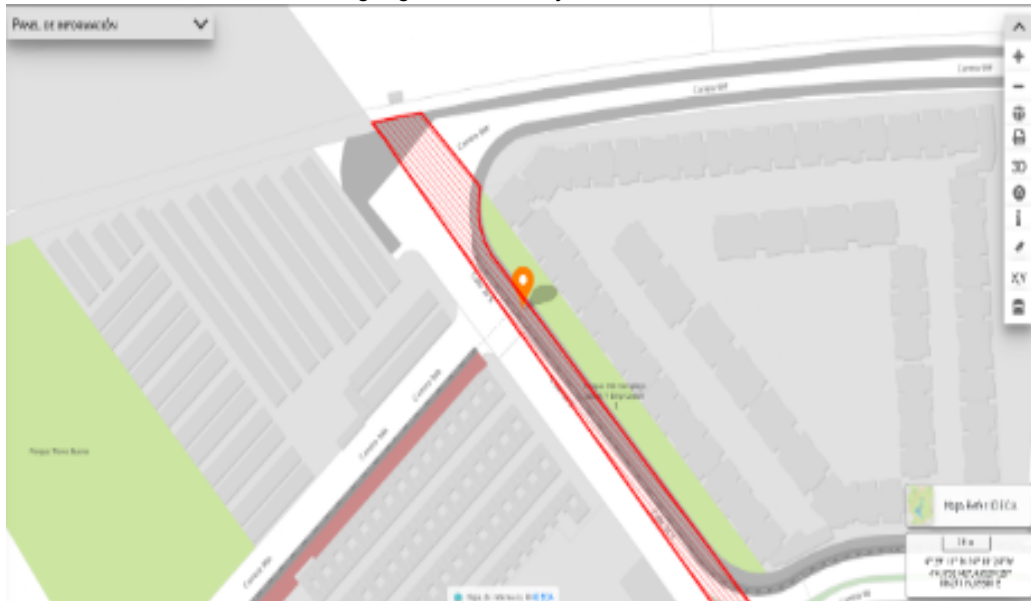
Ilustración 21. Ubicación geográfica del arrojo inadecuado de residuos identificado.

DESCRIPCIÓN: Se realiza seguimiento al punto crítico ubicado en la CL 40C SUR 79F 42; Se evidencia disposición inadecuada de residuos ordinarios y llantas usadas, como se puede evidenciar en el registro fotográfico.

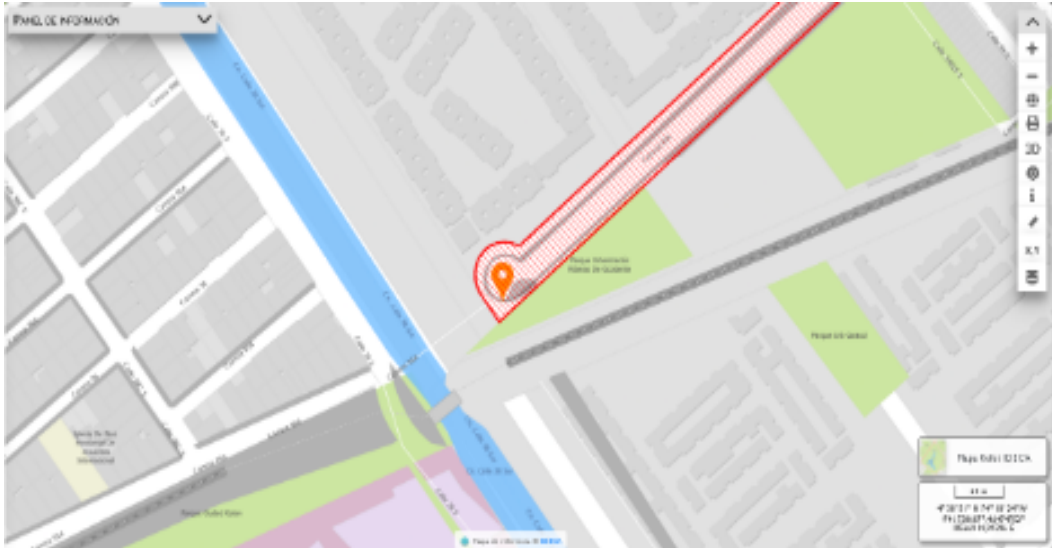
Ilustración 22. Ubicación geográfica del arrojo inadecuado de residuos identificado.

DESCRIPCIÓN: Se realiza seguimiento al punto crítico ubicado en la KR 95A 34 95 SUR; Evidenciando la acumulación de residuos ordinarios en el lugar, como se puede evidenciar en el registro fotográfico.

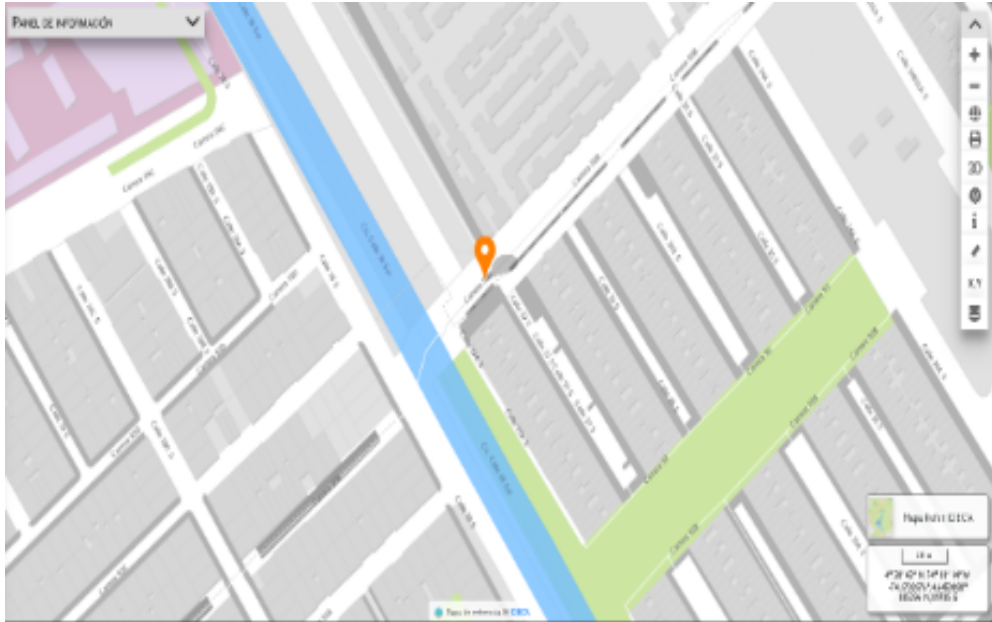
Ilustración 23. Ubicación geográfica del arrojo inadecuado de residuos identificado.

DESCRIPCIÓN: Se realiza seguimiento al punto crítico ubicado en la KR 93B 37 21 SUR; Se evidencia disposición inadecuada de residuos ordinarios, muebles y escombros, como se puede evidenciar en el registro fotográfico.

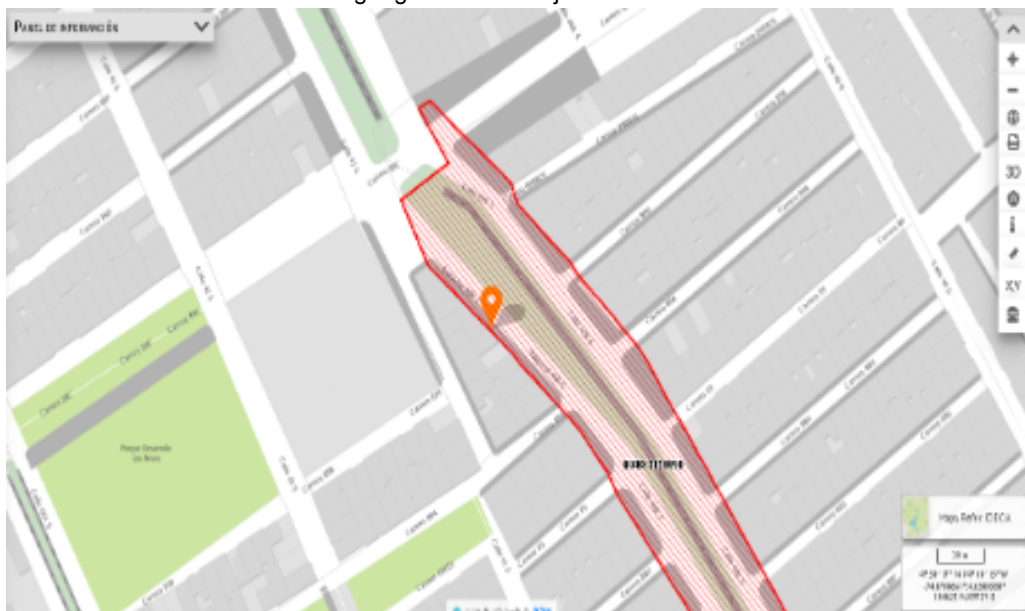
Ilustración 24. Ubicación geográfica del arrojo inadecuado de residuos identificado.

DESCRIPCIÓN: Se realiza seguimiento al punto crítico ubicado en la DG 40B SUR 89A 33; Evidenciando una acumulación de escombros, residuos ordinarios y llantas usadas en el lugar, como se puede evidenciar en el registro fotográfico.

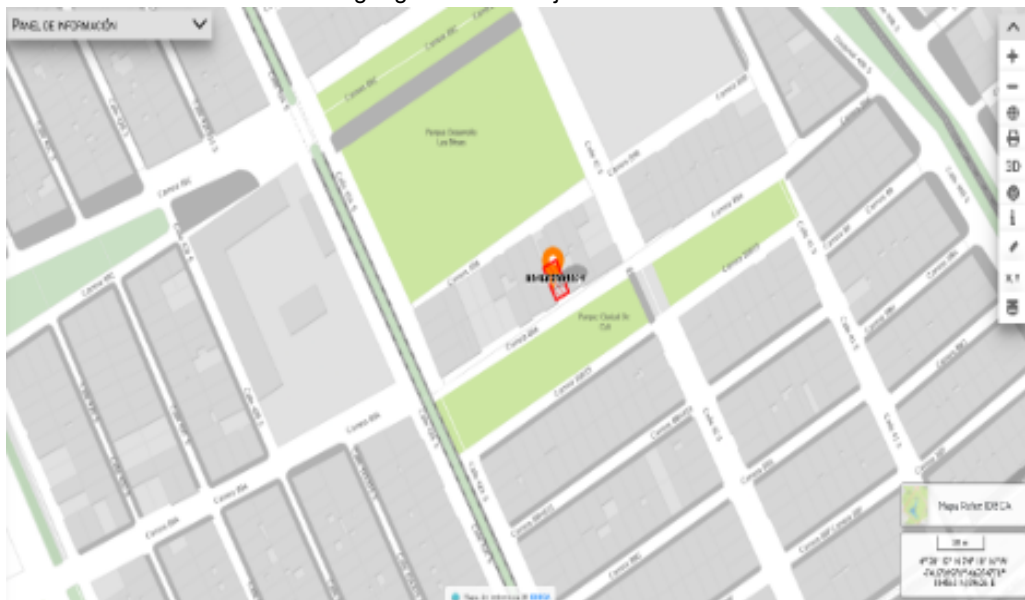
Ilustración 25. Ubicación geográfica del arrojo inadecuado de residuos identificado.

DESCRIPCIÓN: Se realiza seguimiento al punto crítico ubicado en la KR 89A 42 27 SUR; Evidenciando una acumulación de llantas usadas en el lugar, como se puede evidenciar en el registro fotográfico.

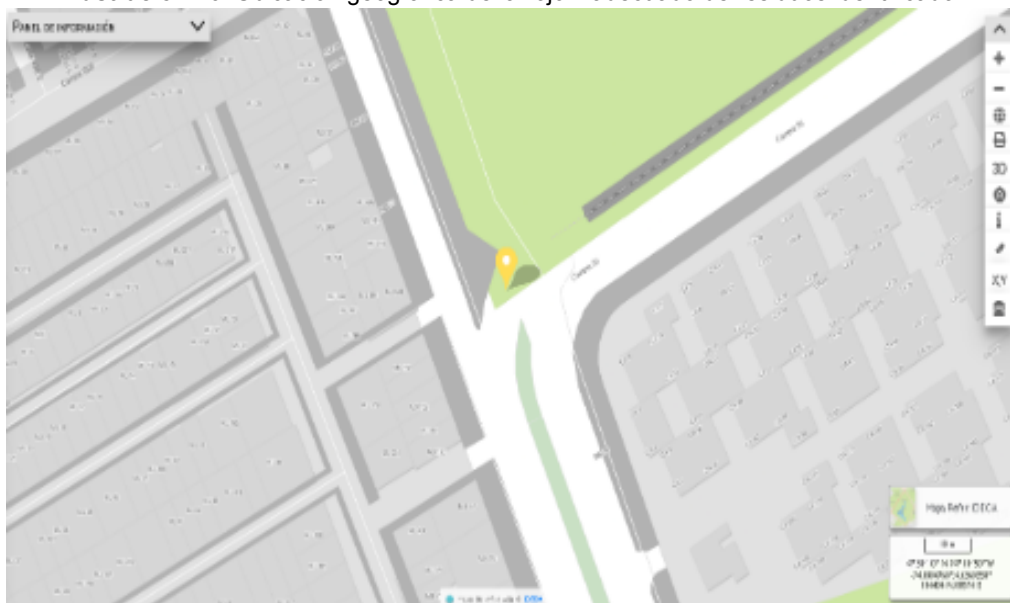
Ilustración 26. Ubicación geográfica del arrojo inadecuado de residuos identificado.

DESCRIPCIÓN: Se realiza seguimiento al punto crítico ubicado en la CL 49 SUR 89B 30; Evidenciando una acumulación de residuos ordinarios, escombros, voluminosos y llantas usadas en el lugar, como se puede evidenciar en el registro fotográfico.

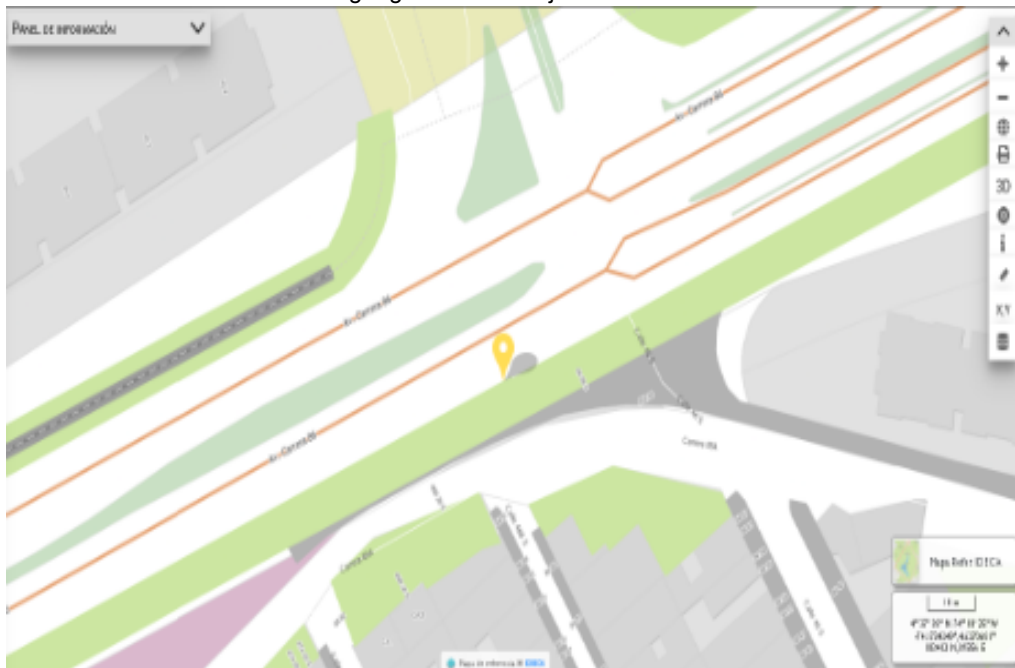
Ilustración 27. Ubicación geográfica del arrojo inadecuado de residuos identificado.

DESCRIPCIÓN: Se realiza seguimiento al punto crítico ubicado en la AK 86 46B 28 SUR; Se evidencian algunos residuos ordinarios, como se puede evidenciar en el registro fotográfico.

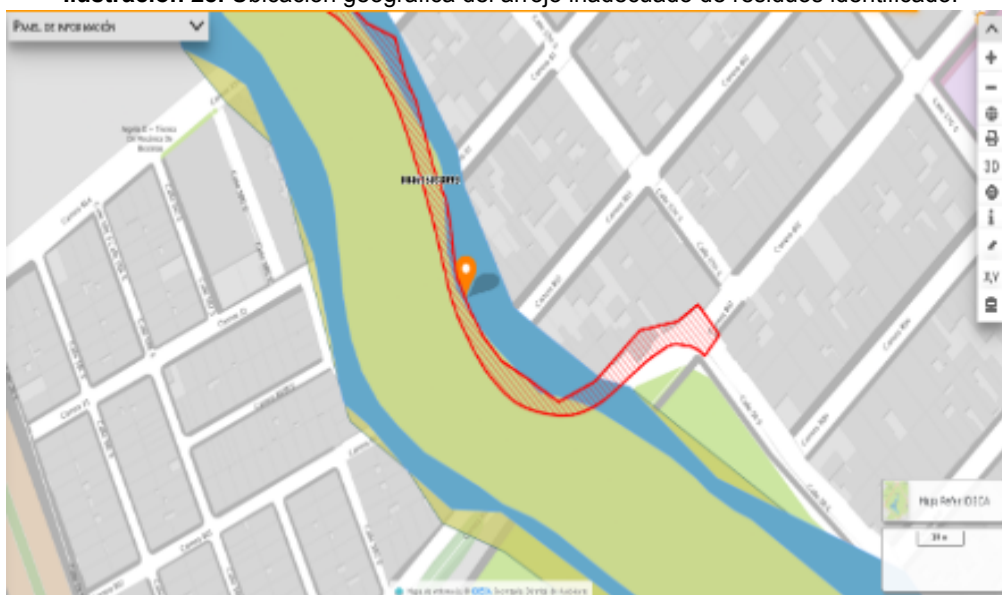
Ilustración 28. Ubicación geográfica del arrojo inadecuado de residuos identificado.

DESCRIPCIÓN: Se realiza visita de seguimiento al punto crítico ubicado en la CL 58A SUR 80J 18, evidenciando la inadecuada disposición de residuos ordinarios en el lugar, algunos escombros y llantas usadas, muy cerca al borde del río Tunjuelo, y que pueden ser foco de proliferación de vectores y de contaminación de la EEP, como se puede evidenciar en el registro fotográfico.

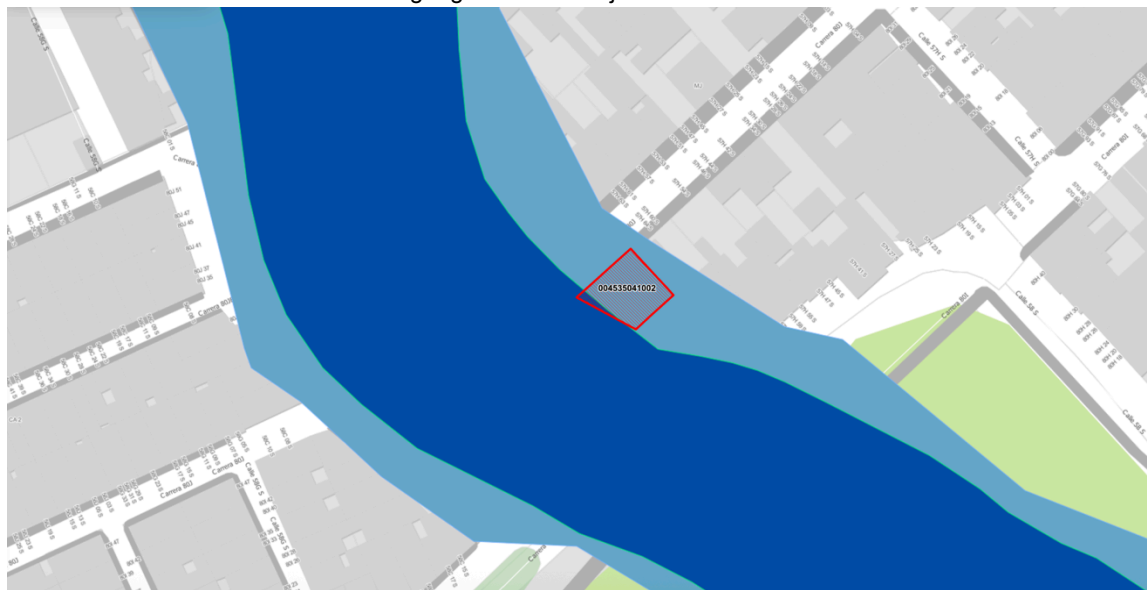
Ilustración 29. Ubicación geográfica del arrojo inadecuado de residuos identificado.

DESCRIPCIÓN: Atendiendo a la visita de seguimiento al punto crítico identificado con ID # 8-047, se evidenció la persistencia del punto crítico, en el que se concentran residuos ordinarios y escombros en la zona aferente del río Tunjuelo. Se adjunta registro fotográfico que documenta el estado actual del sitio y la ubicación de los residuos identificados en espacio público.
