| | <b>REVISIÓN DE PROYECTOS</b><br><b>CURADURÍA URBANA N°2 DE TUNJA</b> | |

| RADICADO | 15001-2-25-0412 | FECHA DE RADICACIÓN | 18-09-25 |
| DIRECCIÓN | Carrera 13 #16-75 | PROYECTO | Institucional |

| Institución educativa<br>Manuela Beltrán | | | | | | | | | | | | | | | |

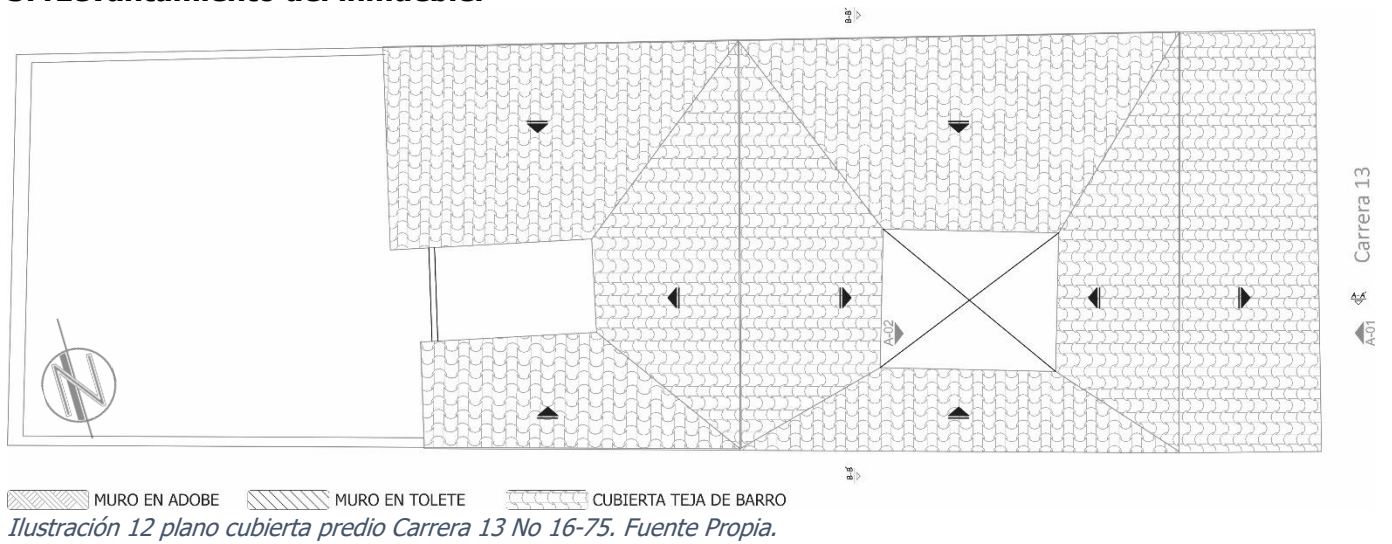
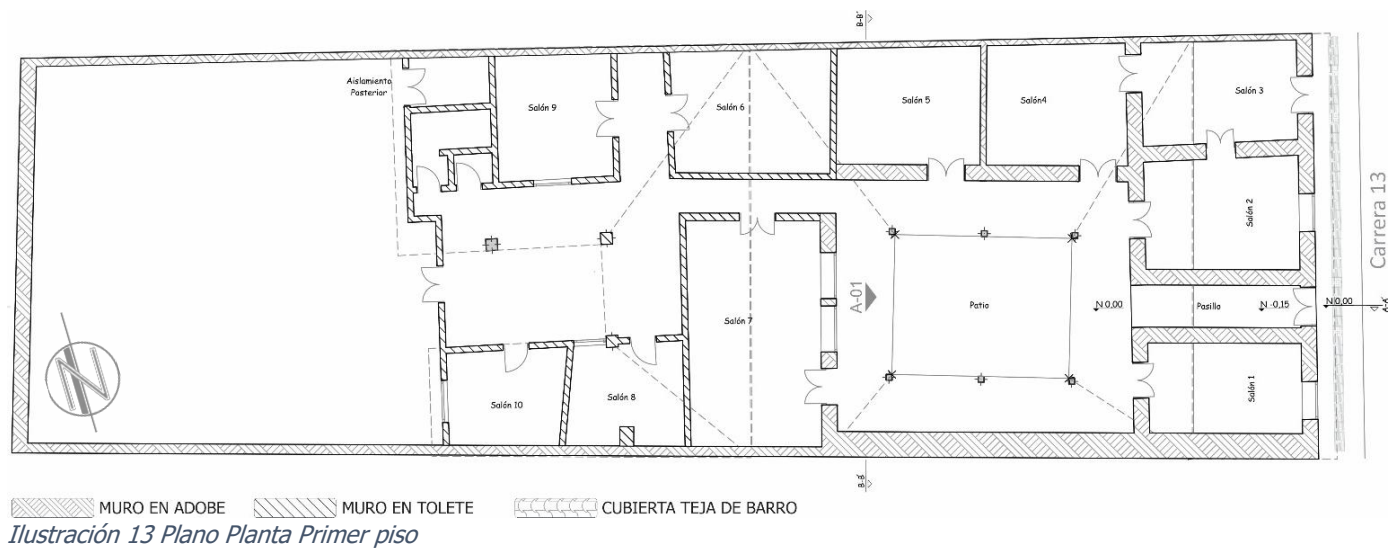
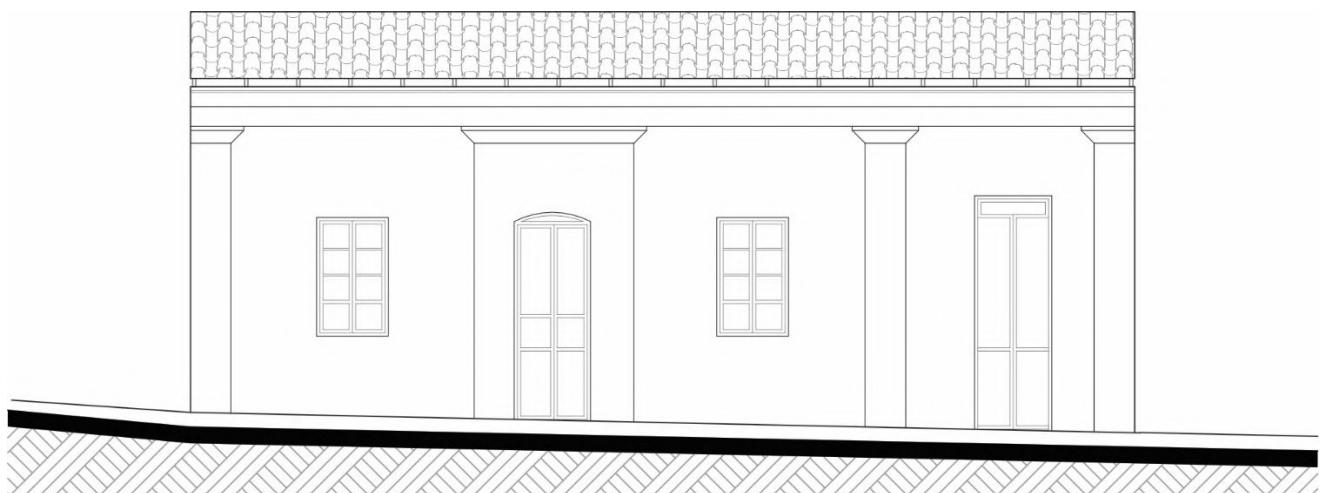
*Ilustración 14 Plano – Fachada A01 - Fachada Principal – Sobre la Carrera 13*

La fachada principal conserva elementos arquitectónicos originales que permiten identificar su configuración histórica, aunque presenta alteraciones y deterioros que afectan su lectura tipológica. Está compuesta por cuatro vanos distribuidos de manera regular: dos ventanas y dos puertas. De estos, tres corresponden a **vanos originales**, mientras uno ha sido **modificado**, alterando la simetría compositiva del conjunto.

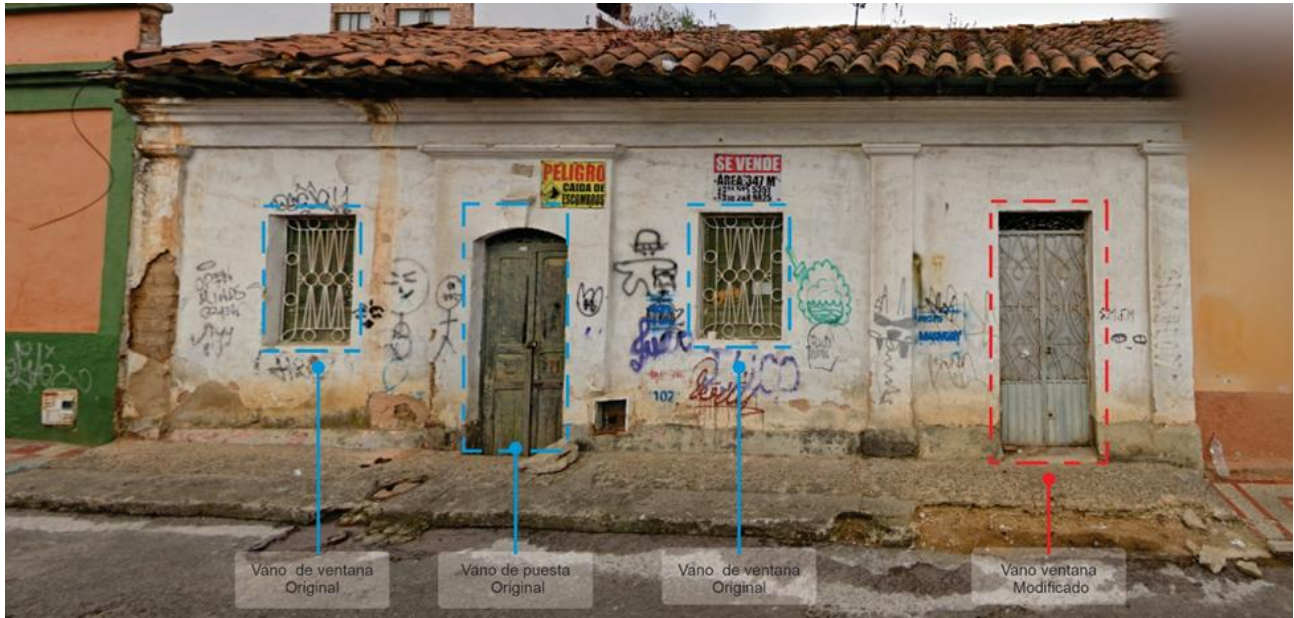
La fachada conserva elementos republicanos, evidentes en los remates de las ventanas dobles. Sin embargo, se observan modificaciones: se ha añadido carpintería metálica sobre la original de madera, se ha transformado un vano de ventana en puerta, y se ha incorporado un zócalo en cemento que no corresponde a la estructura original. Estas intervenciones reflejan procesos de adaptación funcional que han alterado parcialmente su lenguaje arquitectónico.

*Ilustración 16 Foto estado actual de la fachada principal sobre la carrera 13. Fuente propia*

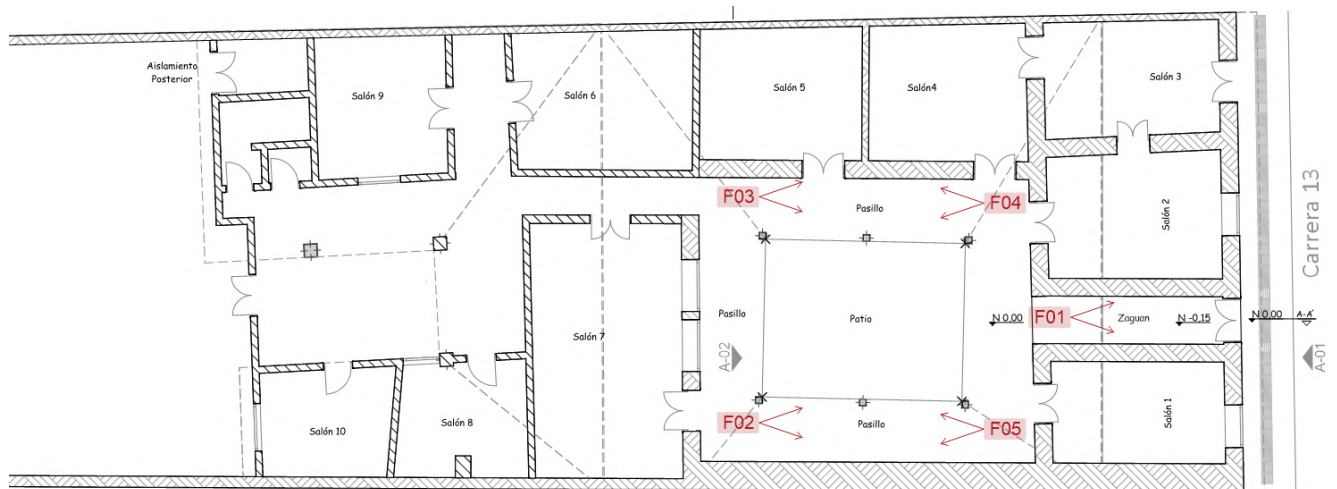
La crujía que rodea el patio central del Volumen 1 constituye el núcleo articulador del inmueble. Sin embargo, su estado actual evidencia un deterioro progresivo que compromete tanto la funcionalidad como la lectura arquitectónica del conjunto.

- **F02 – F05 (crujía sur):** El cielorraso presenta pérdida de revoque y exposición de la estructura, con presencia de vegetación invasiva que compromete la estabilidad de la estructura. El espacio está invadido por vegetación y mobiliario en desuso. Los muros presentan signos de humedad y colonización biológica.
- **F03 – F04 (crujía Norte):** El deterioro del cielorraso es más pronunciado, con zonas colapsadas y acumulación de escombros. La vegetación ha invadido el recorrido, dificultando el tránsito y afectando la percepción espacial. Se observan muros con pintura descascarada y humedad ascendente, lo que evidencia falta de mantenimiento. La presencia de láminas metálicas sueltas sugiere intervenciones no consolidadas.

Aunque conserva parte de su configuración original, En conjunto, la crujía perimetral requiere una intervención integral que recupere su función articuladora, garantice la estabilidad estructural y restituya su valor tipológico.

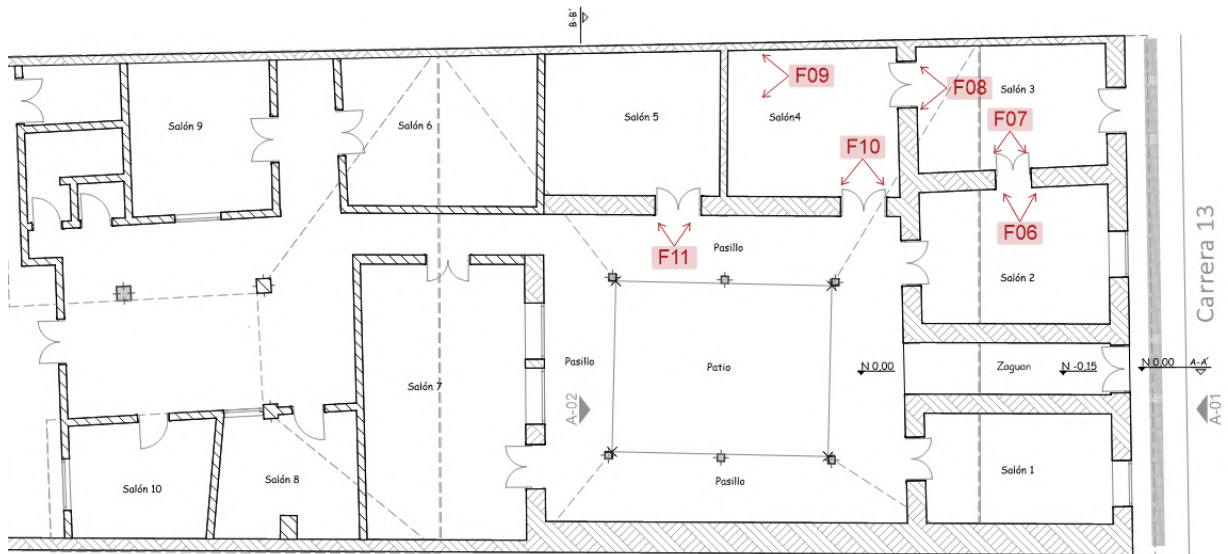
Los salones ubicados en el Volumen 1 corresponden a espacios originales del inmueble, articulados por la crujía perimetral del patio central. A pesar de conservar su configuración espacial, presentan un estado de conservación crítico, con afectaciones tanto en acabados como en elementos estructurales.

- **F06 - Salón 2:** El salón presenta acumulación de residuos y objetos en desuso, con piso deteriorado y muros con pérdida de pintura. El marco de la puerta conserva su forma original, pero muestra signos de desgaste. La falta de limpieza y mantenimiento compromete la habitabilidad del espacio.

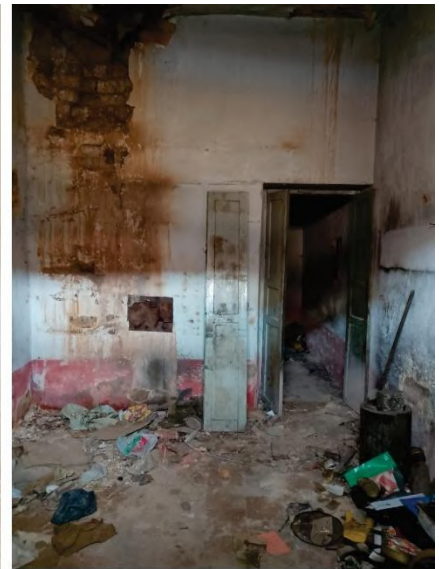
**F08**

- **F07 - Salón 3:** este espacio presenta de humedad y acumulación de basura. Las condiciones de iluminación natural son limitadas, y el deterioro de los acabados afecta la percepción espacial.
- **F08 - Salón 3:** El salón evidencia daños estructurales en el muro lateral, con desprendimiento de revoque y exposición del material base. El piso está cubierto de residuo, se percibe el estado de abandono del espacio.
