***INFORME FINAL DE  
ESPECIALISTA EN GEOTECNIA***

CONSORCIO VIAS Y EQUIPOS  
**TOLIMA SUR**  
**2023**

**Asunto: Informe ejecutivo especialidad geotecnia.**

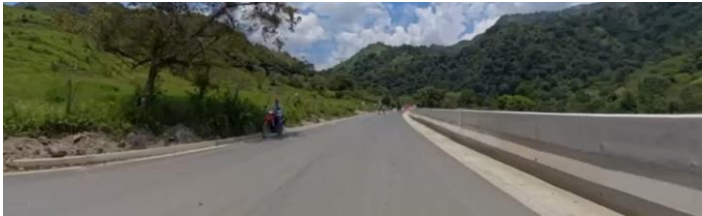
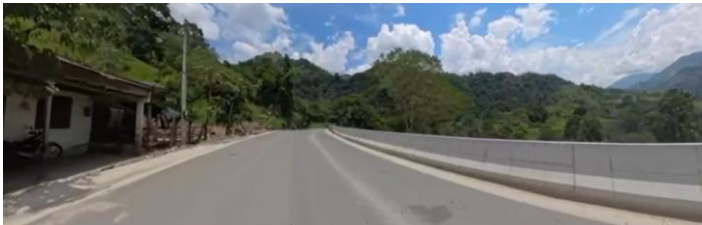
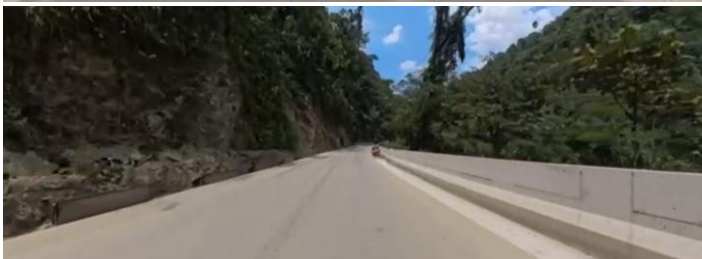
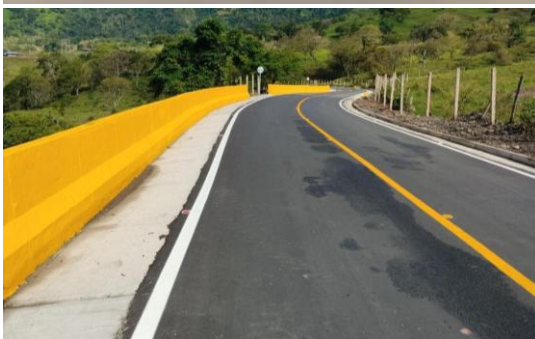
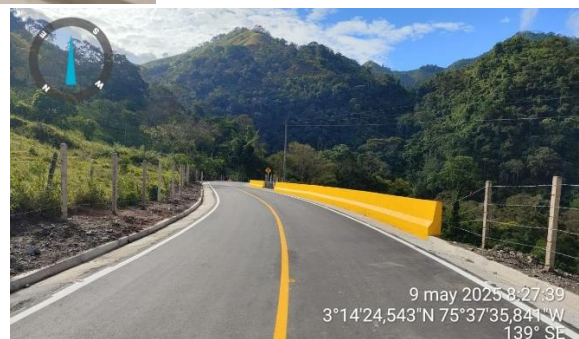
Figura 2 aspecto de obras finalizadas sector la brecha año 2025

Aspecto corredor culminado con señalización instalada.

Las estructuras de confinamiento planteadas para este sector corresponden en muros de cimentación profunda entre los 3m a 5m de altura, apoyados en pilas de 1.2m de diámetro y profundidades variables entre 5m, 8m y 11m, las soluciones se complementaron con drenes de penetración y anclajes de control de deformaciones en el muro número dos.

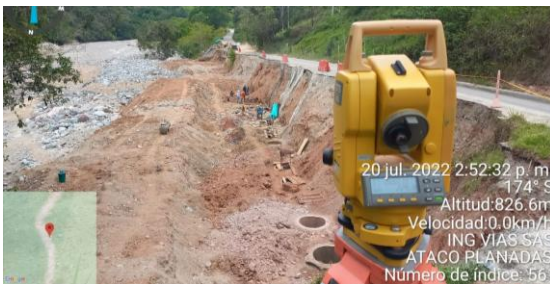
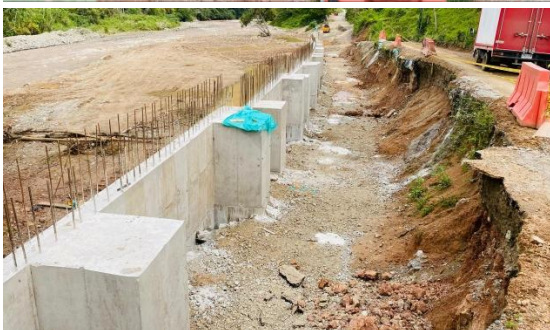
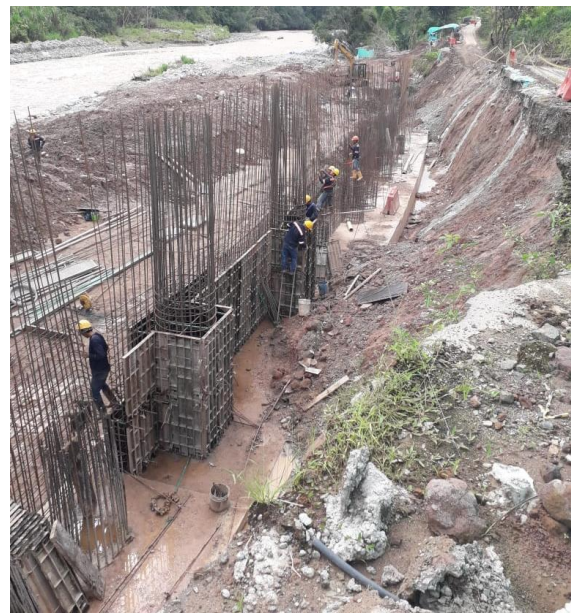
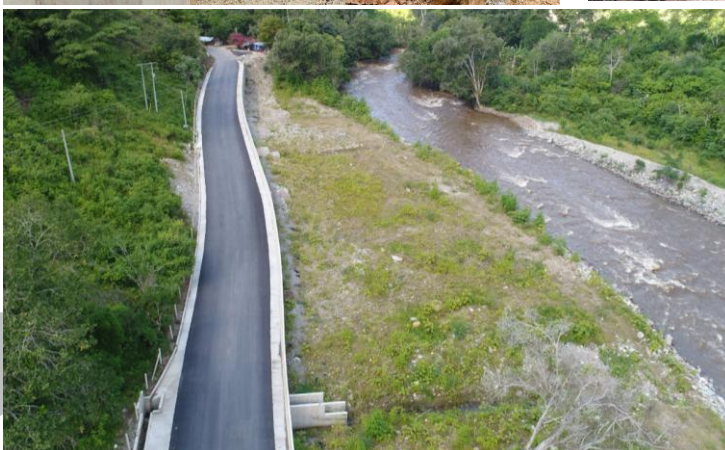
Figura 4 proceso constructivo sector Cañofisto

Vista estado de la conformación de  
orilla y culminación de las obras de  
estabilización de la banca

La estructura planteada corresponde a un muro de cimentación profunda de 7m de altura y pilas de 6m de profundidad configuradas al tres bolillo con un patrón de espaciamiento de 3.0m, las pilas contra el río se elevan con el vástago a manera de contrafuerte acompañando la elevación, se conforma la orilla con materiales del río.

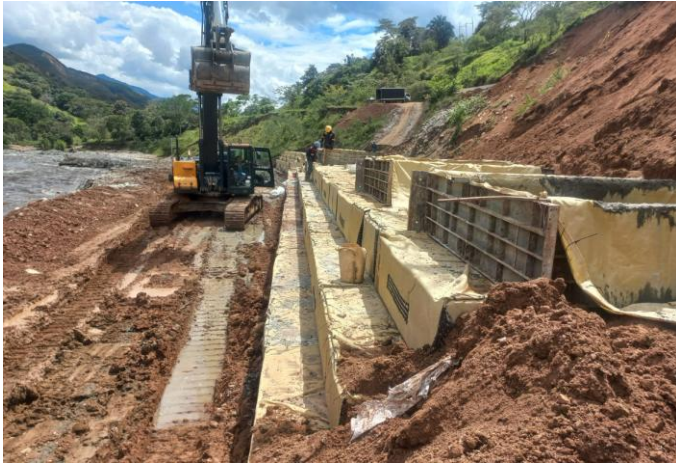
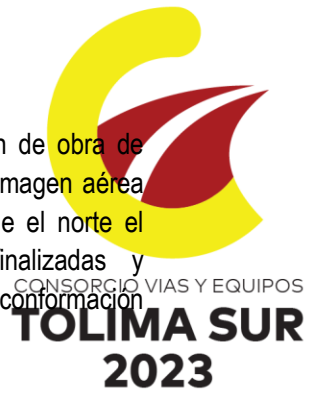
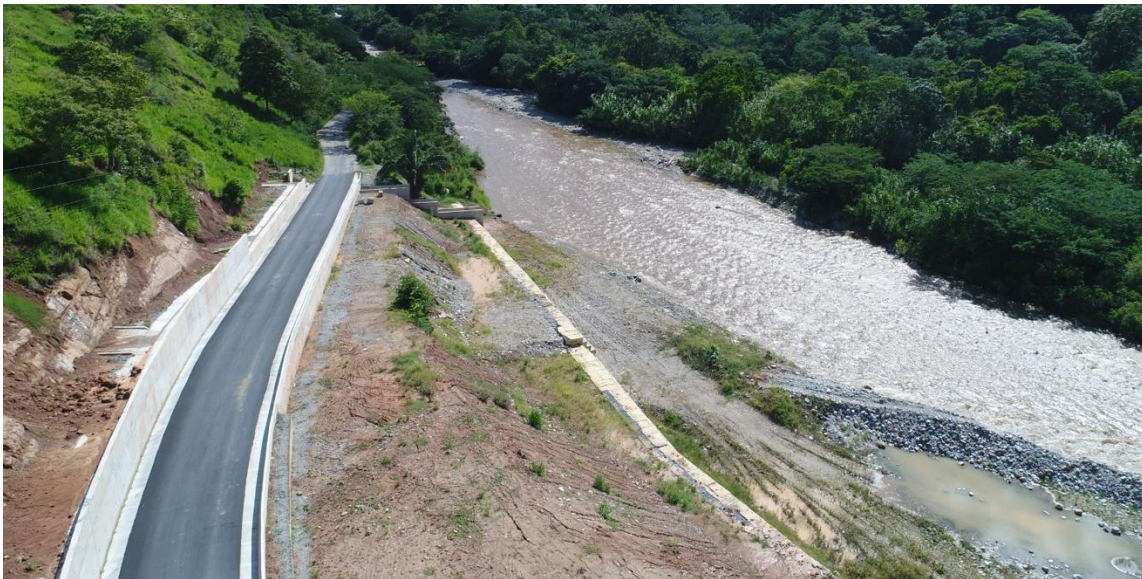
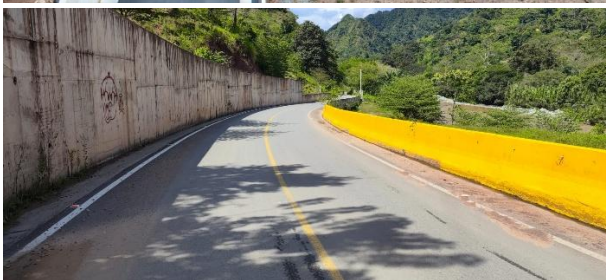
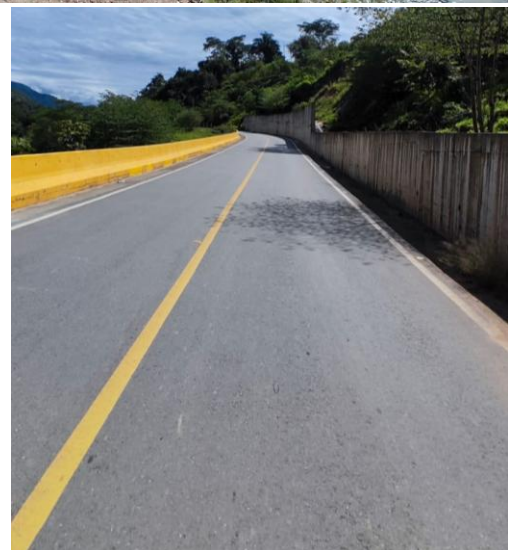
Figura 6 obras del El Condor K21.

Se muestra la construcción de obra de protección marginal, en la imagen aérea de abajo se muestra desde el norte el estado de las obras finalizadas y desarrolladas las obras de conformación del talud intermedio.

Estado de las obras culminadas, desarrolladas las obras de protección marginal, conformación de talud intermedio y culminación de obras de estabilización.

- Se planteó acorazamiento de la base de la ladera con sistema de bloques articulados en concreto para controlar el desgaste del río.
- Para la estabilización de la corona de vía se plantea un sistema de estabilización mediante un muro en concreto reforzado de 5m de altura con cimentación profunda mediante pilas en concreto reforzado de 1.2m de diámetro y 11m de longitud, empleando un patrón de espaciamiento de 3.6m.
- En talud superior se planteaba en los diseños un tratamiento de taludes con sistemas de sostenimiento, pernos y anclajes, sin embargo, partiendo de limitaciones en el área predial, reducir los tiempos de ejecución de obra y optimizar el tema presupuestal, se realizó ajuste a un muro paterno de 2m a 4m de altura.

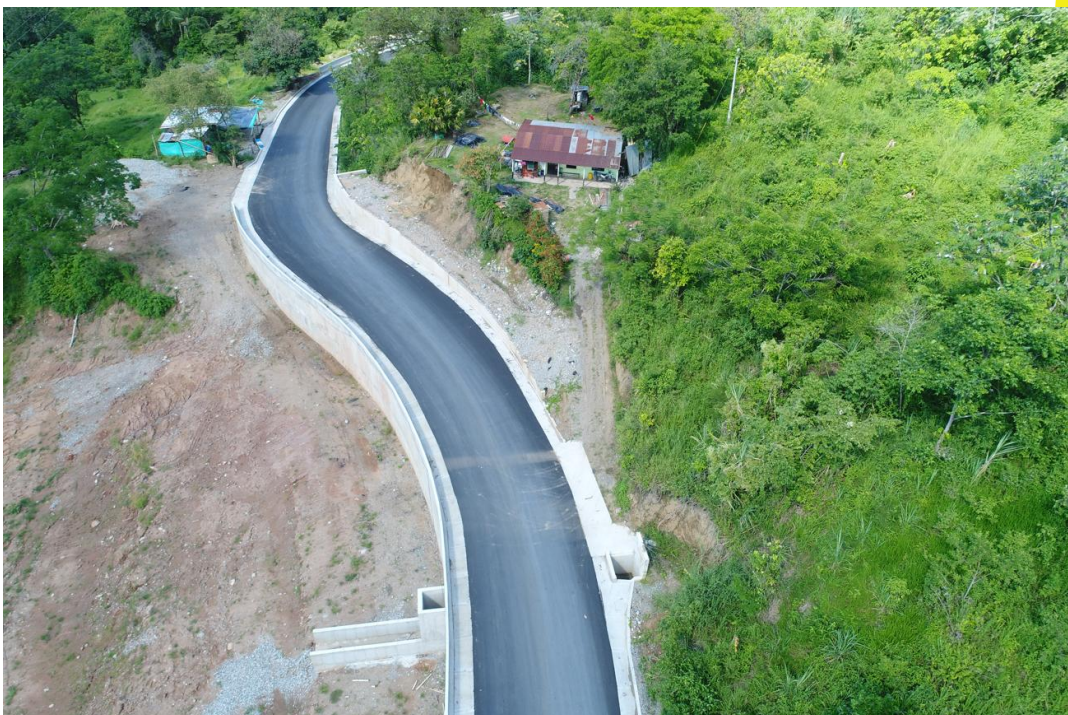
Vista aérea sector Los Medios 1

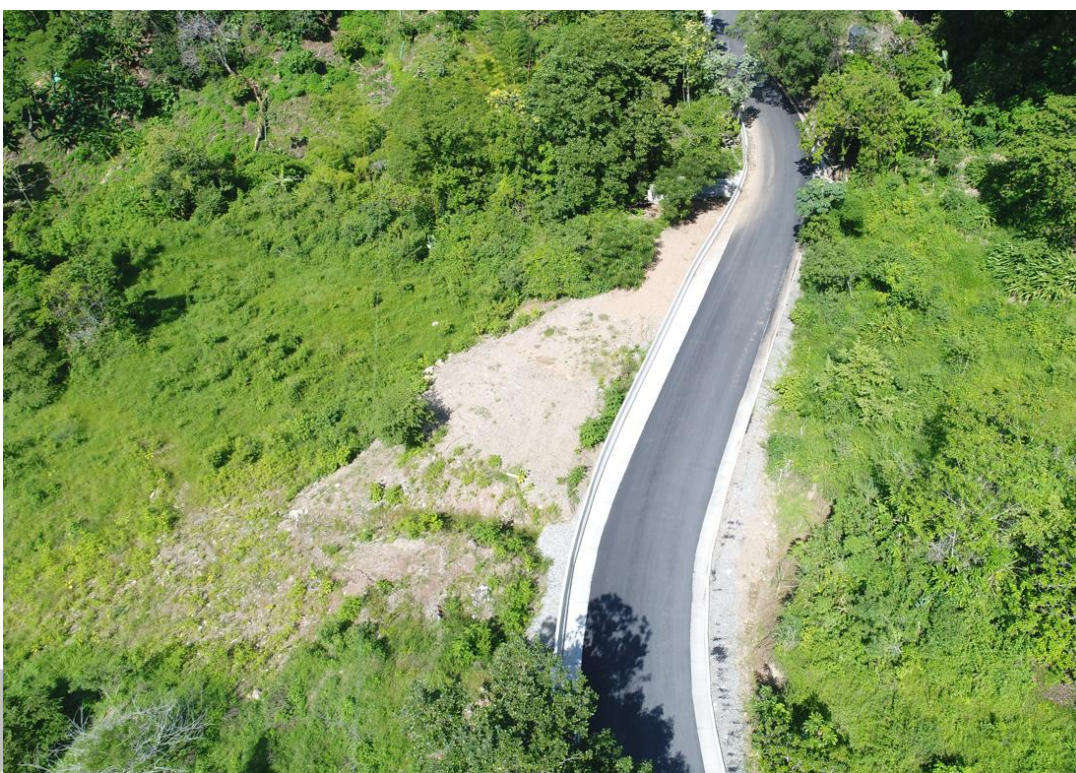
Vista aérea sector Los Medios 2

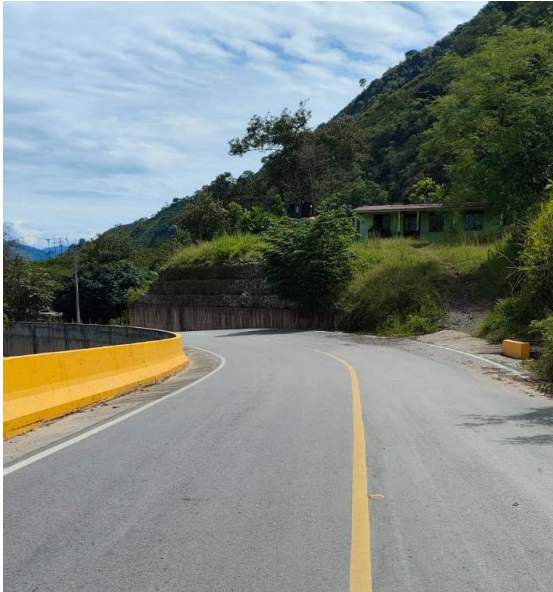
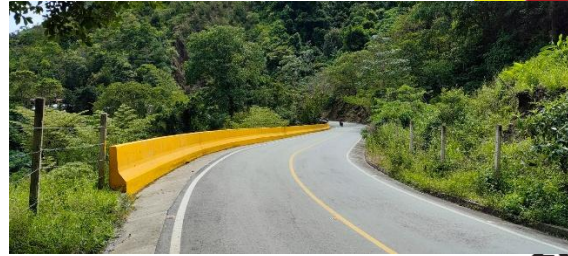
*Figura 9 aspecto obras culminadas sector los medios.*

A la izquierda el aspecto de las obras terminadas en el sector Los Medios 1, a la derecha el sector Los Medios 2.

Este tramo poseía grandes de formaciones y restricción en el ancho disponible de circulación, se realizó la construcción de dos tramos de muro de contención de cimentación profunda, consistentes en concreto reforzado con dos filas de pilas. Se realizó una modificación menor consistente en la inclusión de un muro tipo para confinar acceso de predio en talud superior entre el K22+293 hasta el K22+335, dicha estructura se complementada con estructura en gaviones hasta alcanzar el nivel de paramento de la finca ubicada en talud superior.
