## ESTUDIO GEOTÉCNICO PARA EL DISEÑO DE LOS SITIOS CRÍTICOS K22+400 Y K22+600

### INFORME GEOTÉCNICO - VERSIÓN 2.

CONTRATO DE OBRA -2096-2022

JUNIO DE 2022

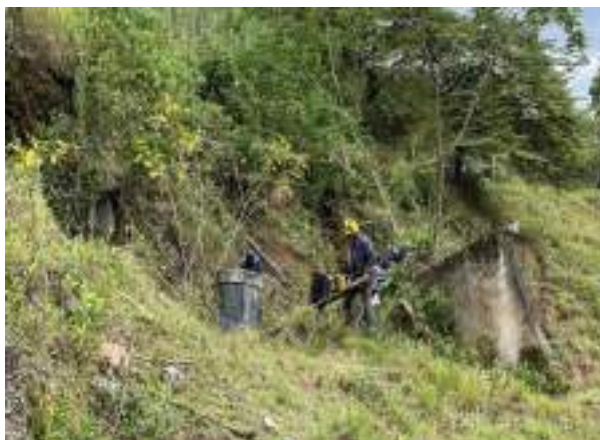
En esta zona se observa la presencia de una estructura hidráulica tipo box couvert la cual se encuentra colmatada, y ya se encuentra en pérdida total ya que producto de la inestabilidad se encuentra su cabezote de descole desplazado 4m aproximadamente de la vía hacia el talud externo, perdiendo por completo su funcionalidad, tal y como se observa en las fotografías a continuación.

Fotografía 5, Fotografía 6 y Fotografía 7. Estructura hidráulica afectada en el sector inestable entre las abscisas K22+240 a K22+350

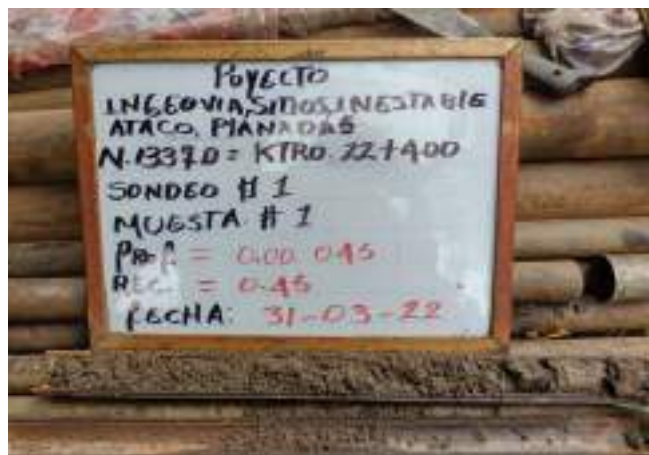
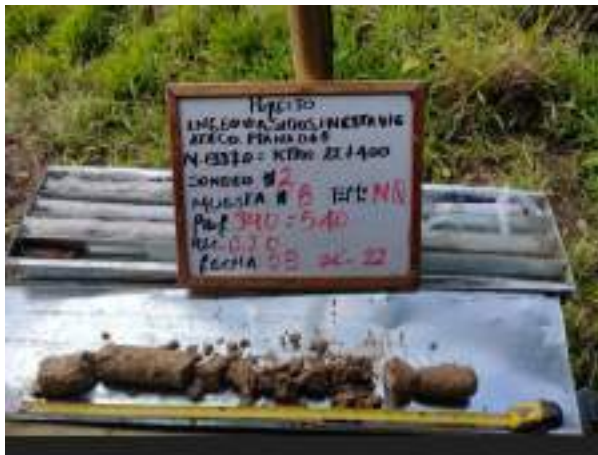
Desde la superficie actual del terreno y hasta una profundidad promedio de 6,0m, se detecta la presencia de un depósito coluvial (Qda), el cual está conformado por gravas y bloques en matriz arcillosa de color café con vetas rojizas y moradas, de compacidad suelta a media en los granulares y de consistencia media a firme en la matriz. Presenta valores de resistencia a la penetración estándar entre 5 y 24 golpes/pie. En las fotografías a continuación se observan los materiales característicos de este estrato.

Fotografía 21 y Fotografía 22. Materiales de depósito característicos del estrato 1

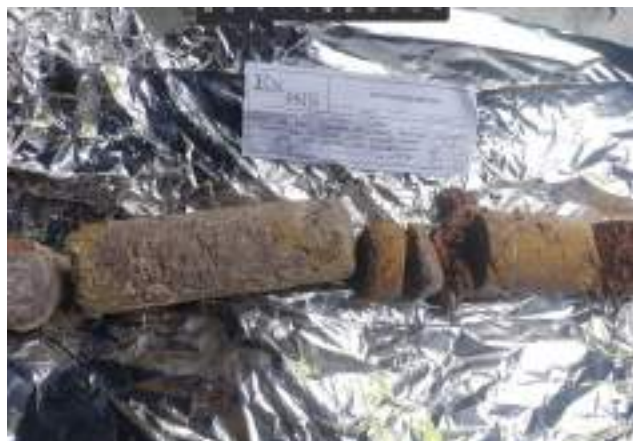
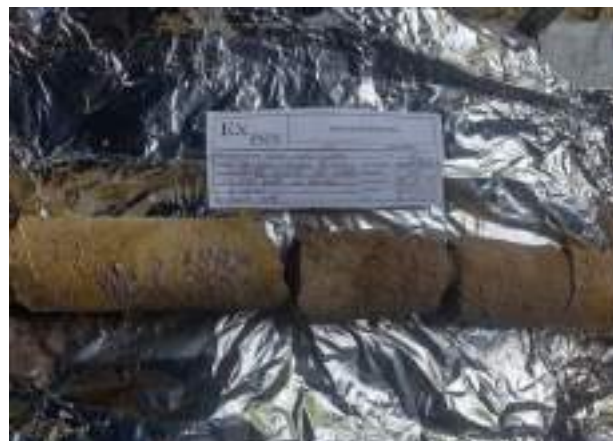
Subyaciendo el estrato anterior y hasta la máxima profundidad de exploración (25m), se reporta la existencia de arcillolitas de color rojizo con vetas moradas, pertenecientes a la formación Gualanday (Tmgm), fracturadas. Exhiben valores de rechazo al ensayo de resistencia a la penetración estándar SPT. En las fotografías a continuación se observan los materiales característicos de este estrato.

Fotografía 23 y Fotografía 24. Materiales característicos del estrato 2

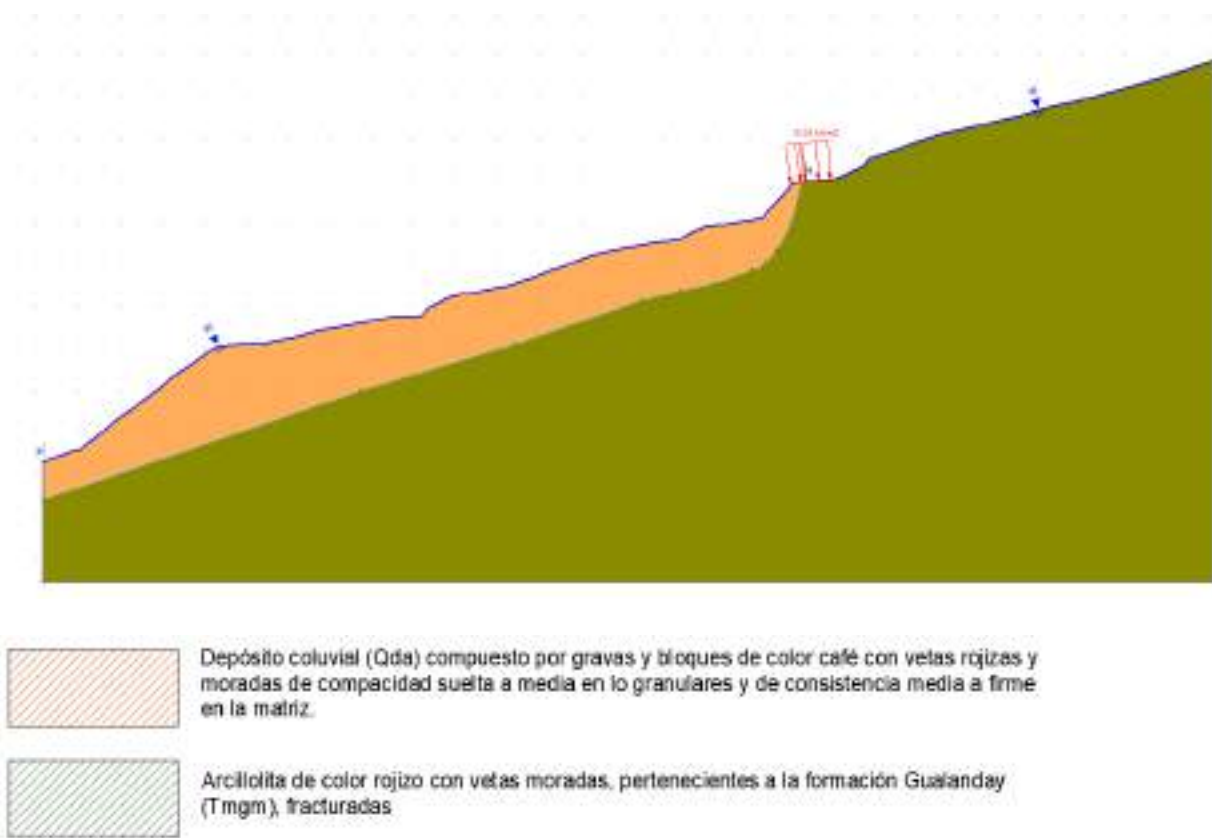
Sección de análisis K22+280

**Imagen 21** modelo geológico – geotécnico sección K22+240 a K22+350

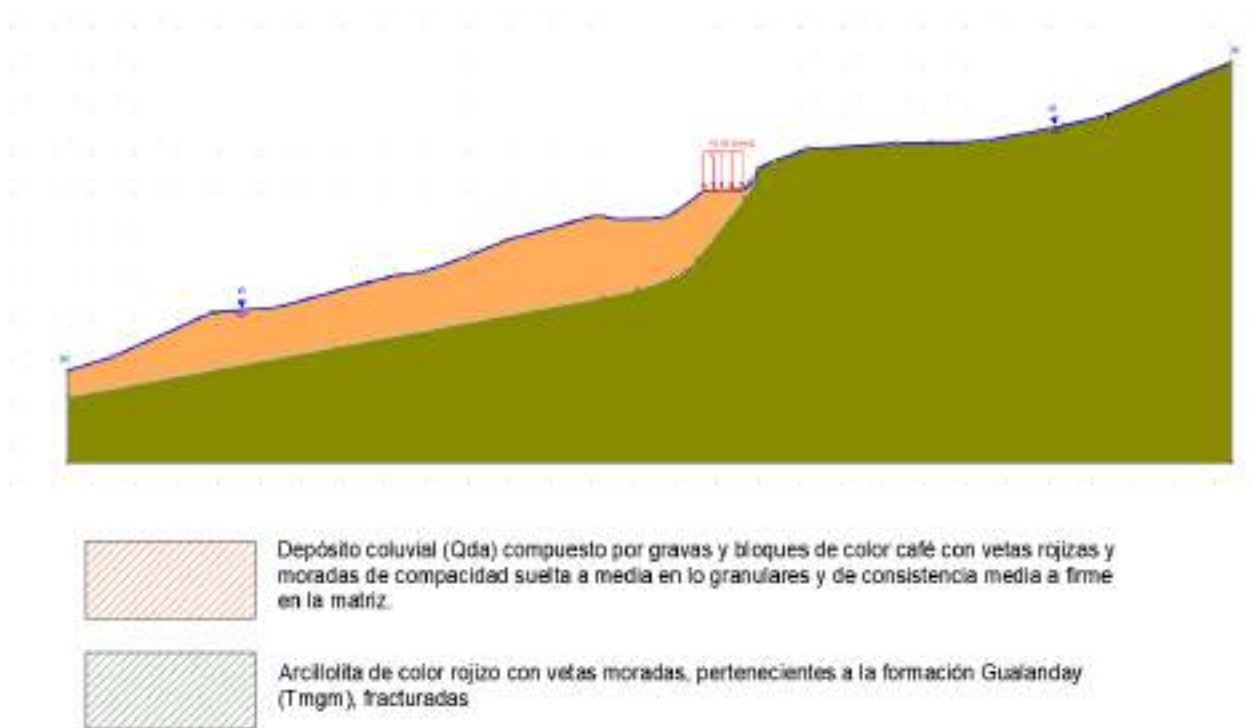
## Sección de análisis K22+390

**Imagen 22** modelo geológico – geotécnico sección K22+355 a K22+460

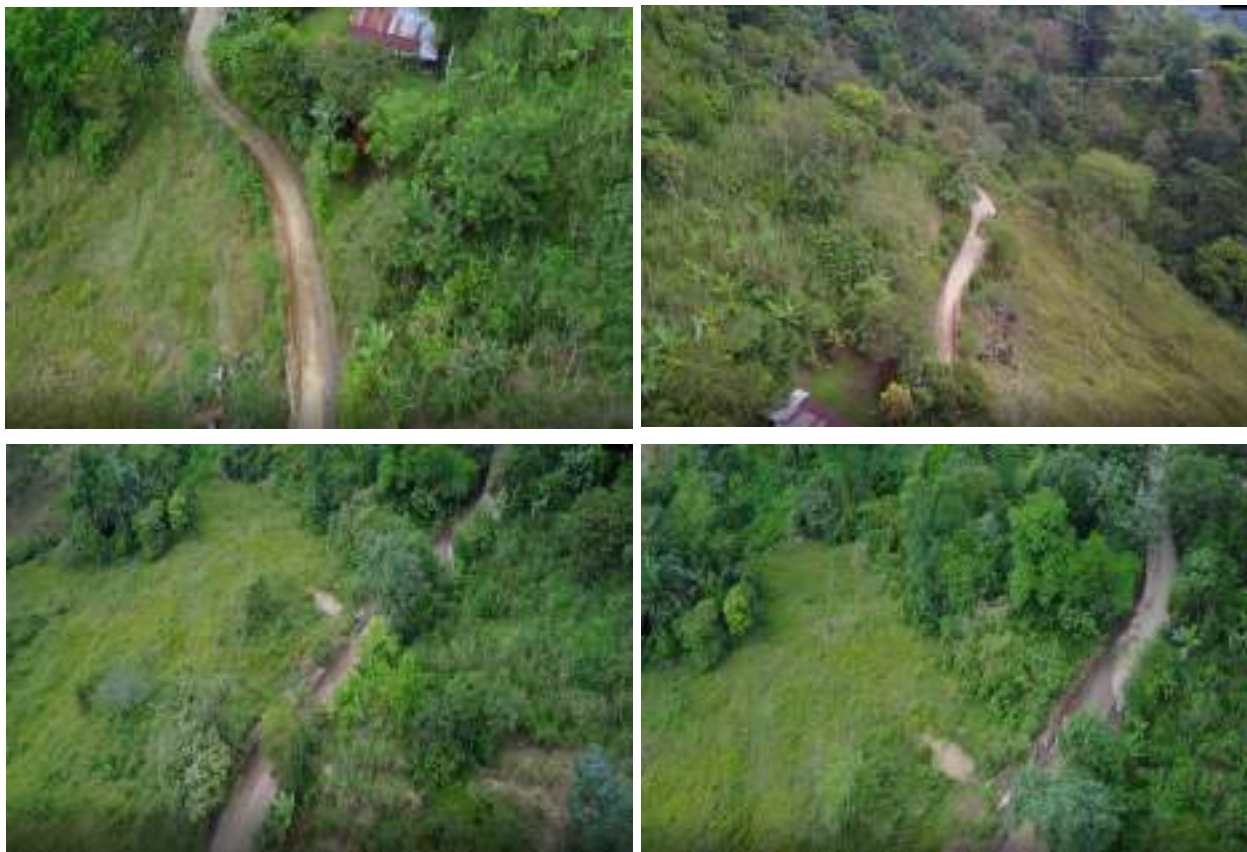
Fotografía 31, Fotografía 32, Fotografía 33 y Fotografía 34. Vista general del sector objeto de estudio

(Imágenes tomadas mediante sobrevuelo con drone)

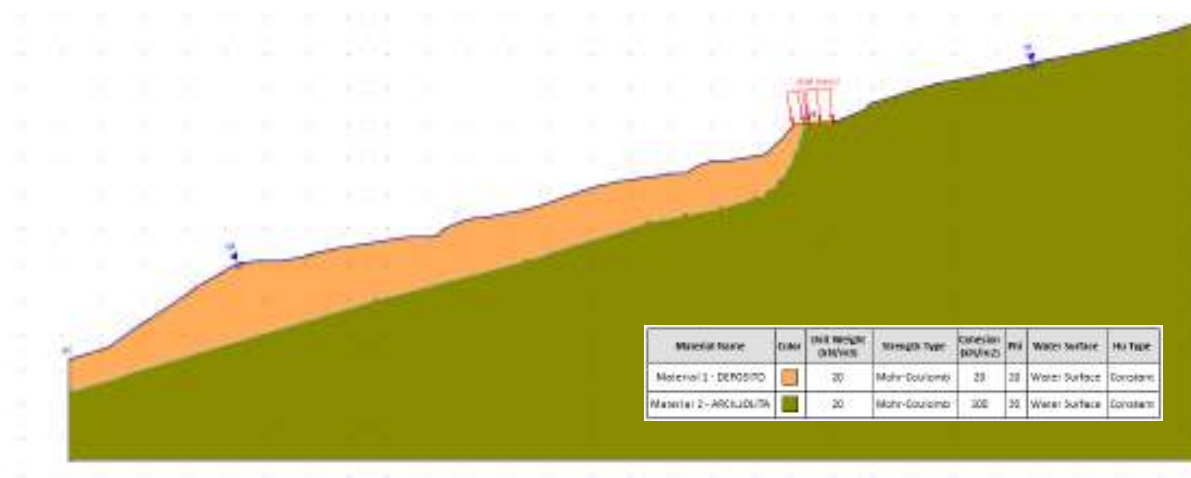
En el primero de ellos se presenta el análisis de estabilidad en donde se identifican mecanismos de falla localizados en la pata del talud, costado derecho de la quebrada identificada en el talud externo. Se evidencian mecanismos falla con Factores de Seguridad inferiores a 1,0 (FS=0,874) en el último tercio del talud externo y entre 1,1 y 1,3 (FS=1,164) a la mitad del talud, estos últimos bajo unas condiciones de estabilidad intermedias y que pueden verse reducidas luego de la movilización de los materiales en la pata del talud. En la siguiente imagen se presenta el modelo de numérico de análisis utilizado. Los mecanismos de falla con factores de seguridad cercanos e inferiores a 1,0 se definen como mecanismos circulares de radios relativamente cortos, y los mecanismos de falla de la parte media de la ladera se definen mediante mecanismos de falla circulares con radios mucho mayores. La Imagen 27 y la Imagen 28 presentan los resultados de los análisis de estabilidad iniciales en condición estática y pseudoestática.

Imagen 26. Geometría de análisis K22+240 A K22+350. Superficies de falla del talud externo.

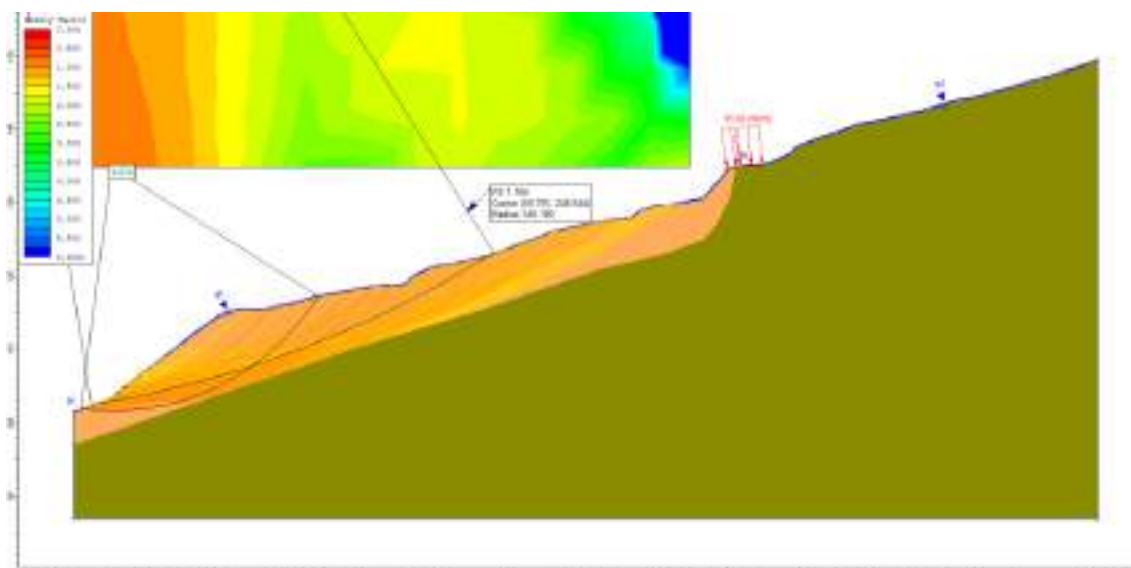
**Imagen 27.** Factor de seguridad C. inicial – estático – Método de GLE/Morgenstern-Price - K22+240 A K22+350. Superficies de falla del talud externo.

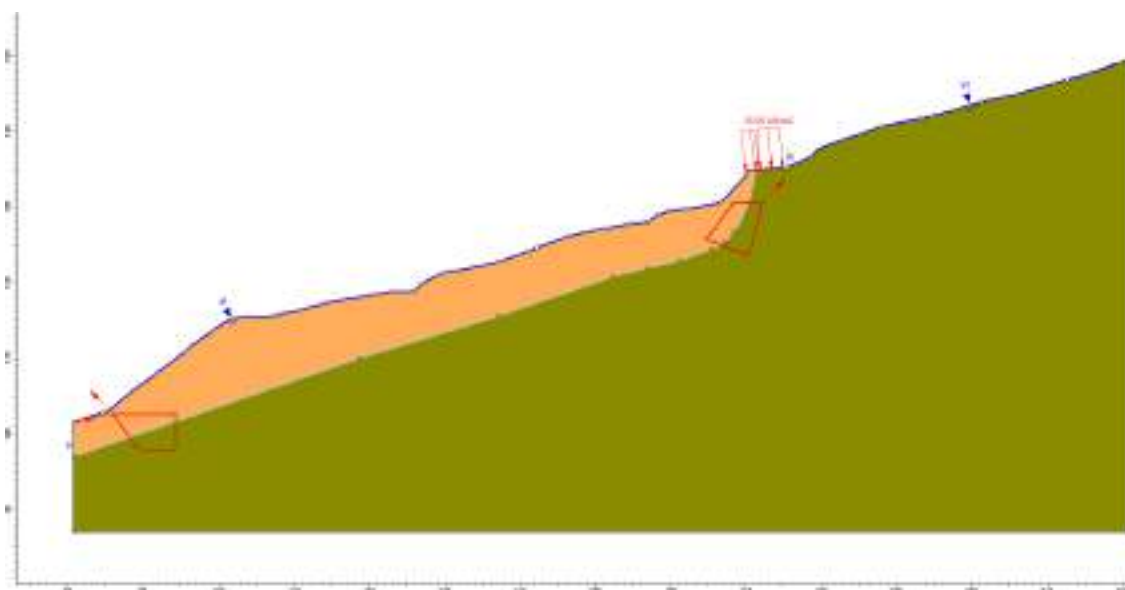
De manera complementaria se efectúan los análisis de estabilidad que presentan el factor de seguridad de la ladera y cuyo escarpe principal afecta la vía existente. Para efectos de lo anterior, se considera un mecanismo de falla mucho más alargado, localizado en el contacto existente entre el depósito y la arcillolita. Se ha ajustado el modelo para evaluar las superficies de falla que cumplan con las condiciones anteriormente descritas, por lo tanto, se ha efectuado un análisis de estabilidad utilizando la búsqueda de bloque. En la siguiente figura se presenta el modelo numérico utilizado para el análisis mencionado, en donde se observa que las superficies de falla inician en la banca de la vía y salen en la parte baja del talud externo a la altura de la Quebrada. Para las condiciones estáticas y pseudoestáticas del modelo se observan factores de seguridad cercanos a 1,0 e inferiores a 1,0, respectivamente, consistente con los modelos anteriores y las condiciones actuales de la vía.

Imagen 29. Geometría de análisis K22+355 A K22+480. Superficies de falla de la banca de la vía.

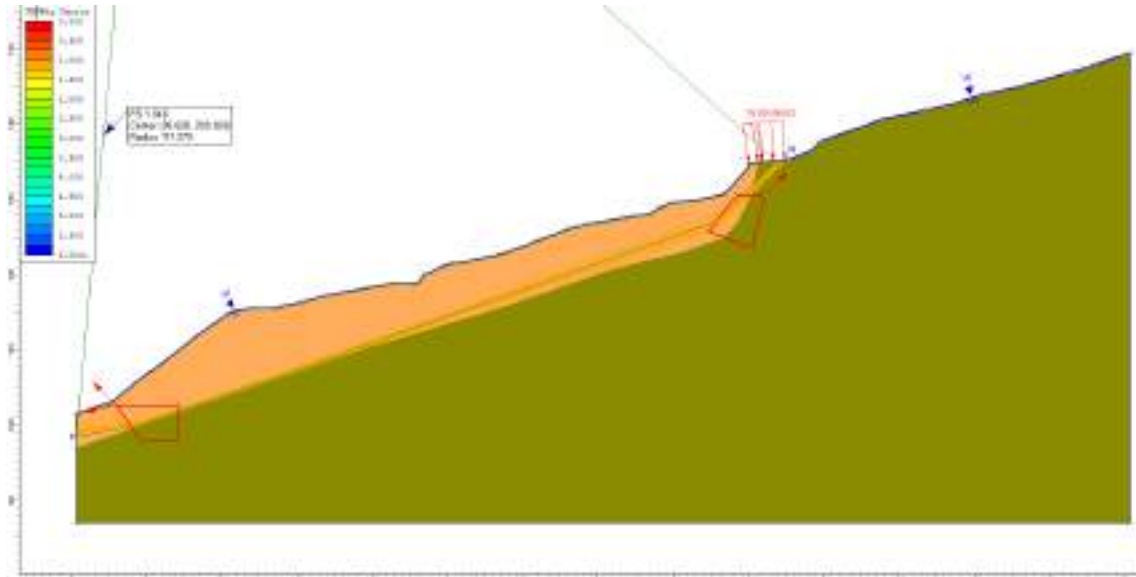
| Condición | Factor de seguridad | |
|---|---|---|
| General - inicial | 1,05 | <1,0 |

Imagen 30. Factor de seguridad C. inicial – estático – Método de GLE/Morgenstern-Price - K22+240 A K22+350. Superficies de falla de la banca de la vía.

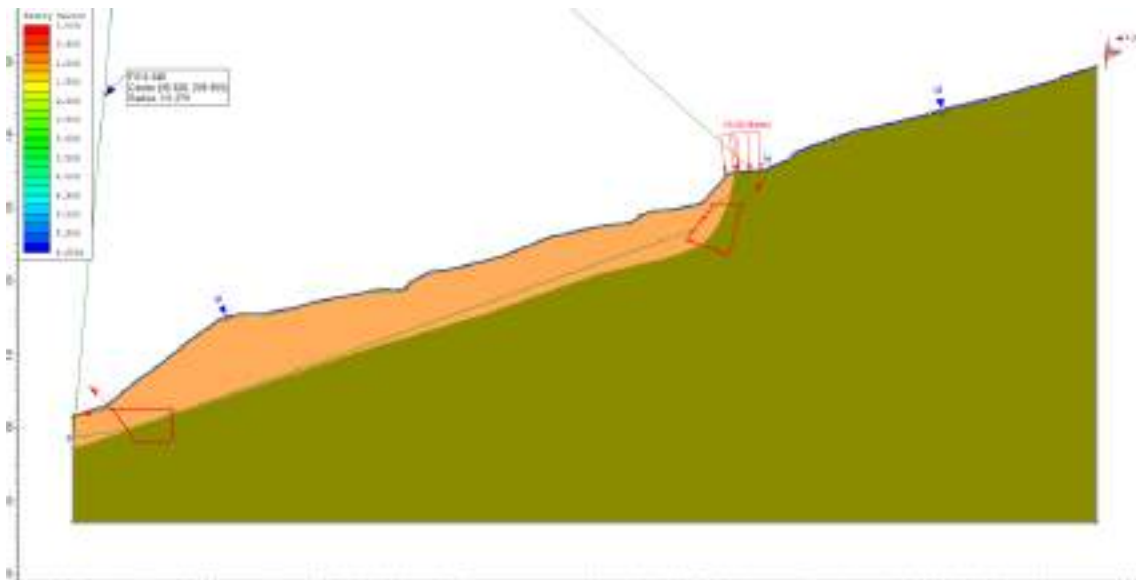
Imagen 31. Factor de seguridad C. inicial – Pseudoestático – Método de GLE/Morgenstern-Price - K22+240 A K22+350. Superficies de falla de la banca de la vía.

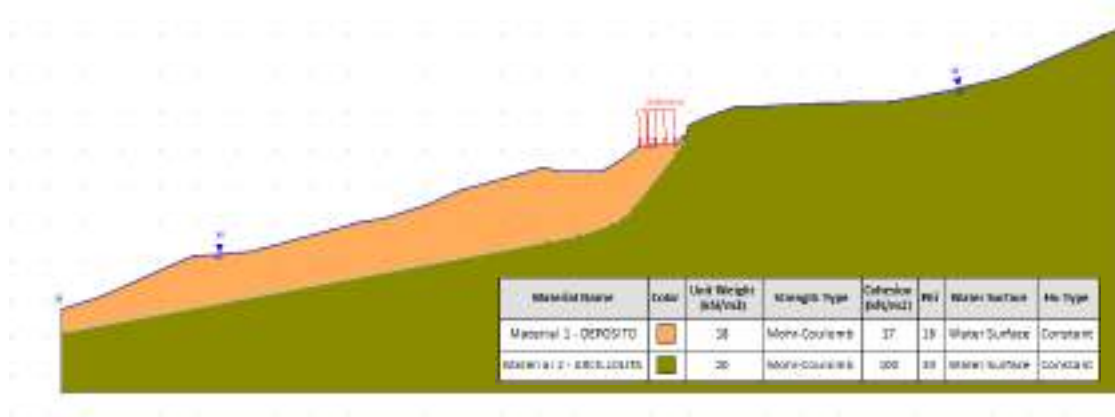
Los mecanismos de falla presentados corresponden a los mecanismos de falla localizados en el talud externo de la vía, estos mecanismos de falla presentan Factores de Seguridad cercanos a 1,3, es decir, condiciones de estabilidad intermedias que pueden verse reducidas luego de la movilización del material localizado en la pata del talud debido a la profundización de la Quebrada. En la siguiente imagen se presenta el modelo de numérico de análisis utilizado. Los mecanismos de falla con factores de seguridad cercanos a 1,3 se definen como mecanismos circulares de grandes radios que permitan simular el proceso de inestabilidad. La Imagen 33 y la Imagen 34 presentan los resultados de los análisis de estabilidad iniciales en condición estática y pseudoestática.

**Imagen 32.** Geometría de análisis K22+355 A K22+480. Superficies de falla del talud externo.

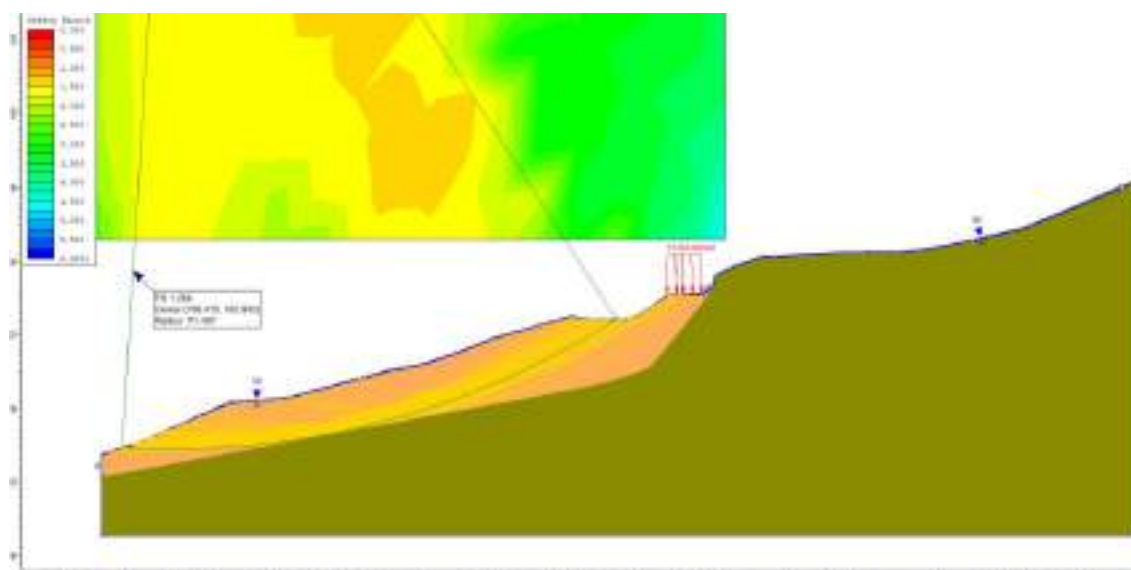
**Imagen 33.** Factor de seguridad C. inicial – estático – Método de GLE/Morgenstern-Price - K22+355 A K22+480. Superficies de falla del talud externo.

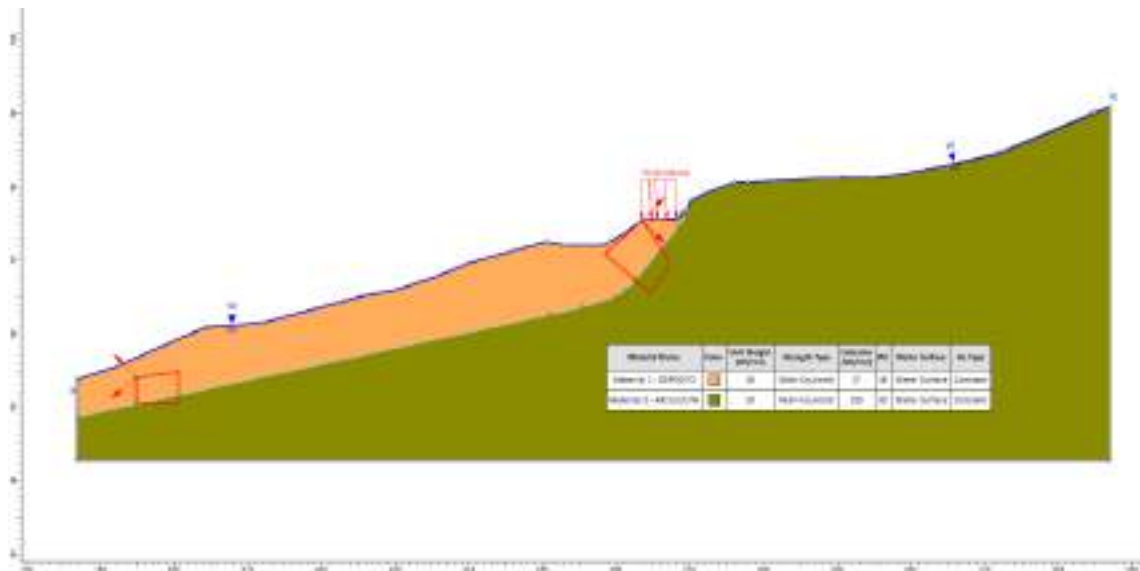
De manera complementaria se efectúan los análisis de estabilidad que presentan el factor de seguridad de la ladera y cuyo escarpe principal afecta la vía existente desde su borde interno. Para efectos de lo anterior, se considera un mecanismo de falla mucho más alargado, localizado en el contacto existente entre el depósito y la arcillolita. Se ha ajustado el modelo para evaluar las superficies de falla que cumplan con las condiciones anteriormente descritas, por lo tanto, se ha efectuado un análisis de estabilidad utilizando la búsqueda de bloque. En la siguiente figura se presenta el modelo numérico utilizado para el análisis mencionado, en donde se observa que las superficies de falla inician en la banca de la vía y salen en la parte baja del talud externo a la altura de la Quebrada. Para las condiciones estáticas y pseudoestáticas del modelo se observan factores de seguridad cercanos a 1,0 e inferiores a 1,0, respectivamente, consistente con los modelos anteriores y las condiciones actuales de la vía.

Imagen 35. Geometría de análisis K22+355 A K22+480. Superficies de falla de la banca de la vía.

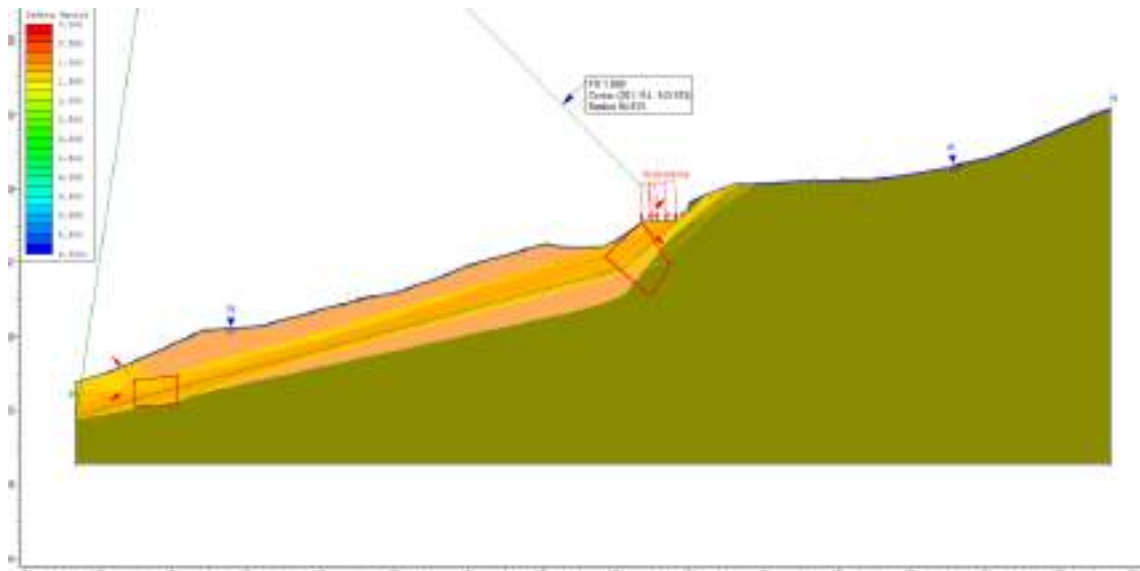
| Condición | Factor de seguridad | |
|---|---|---|
| General - inicial | 1,07 | <1,0 |

Imagen 36. Factor de seguridad C. inicial – estático – Método de GLE/Morgenstern-Price - K22+355 A K22+480. Superficies de falla de la banca de la vía.

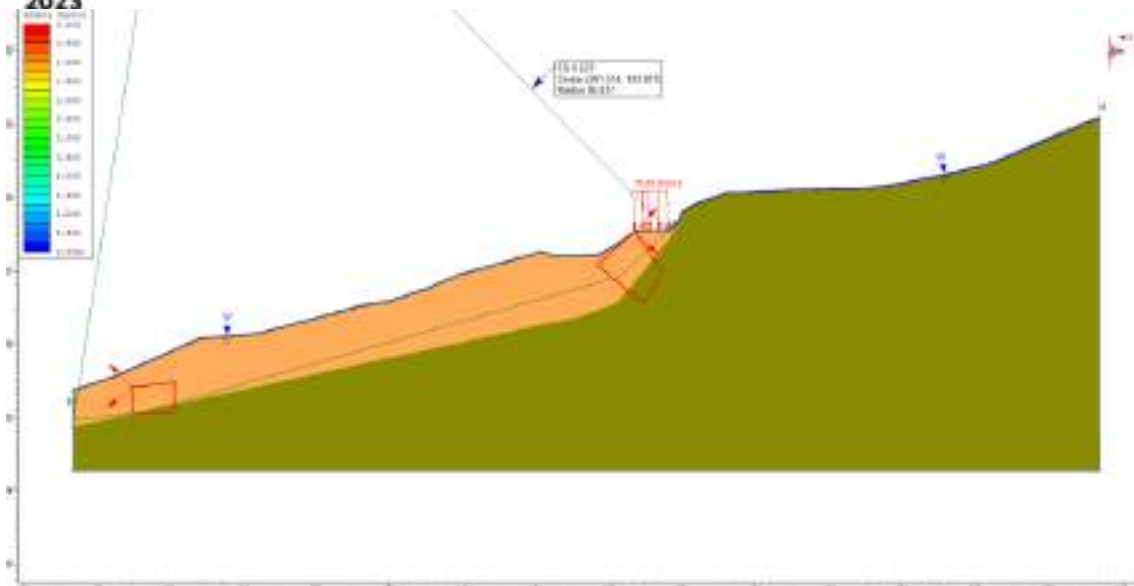
Imagen 37. Factor de seguridad C. inicial – pseudoe estático – Método de GLE/Morgenstern-Price - K22+355 A K22+480. Superficies de falla de la banca de la vía.

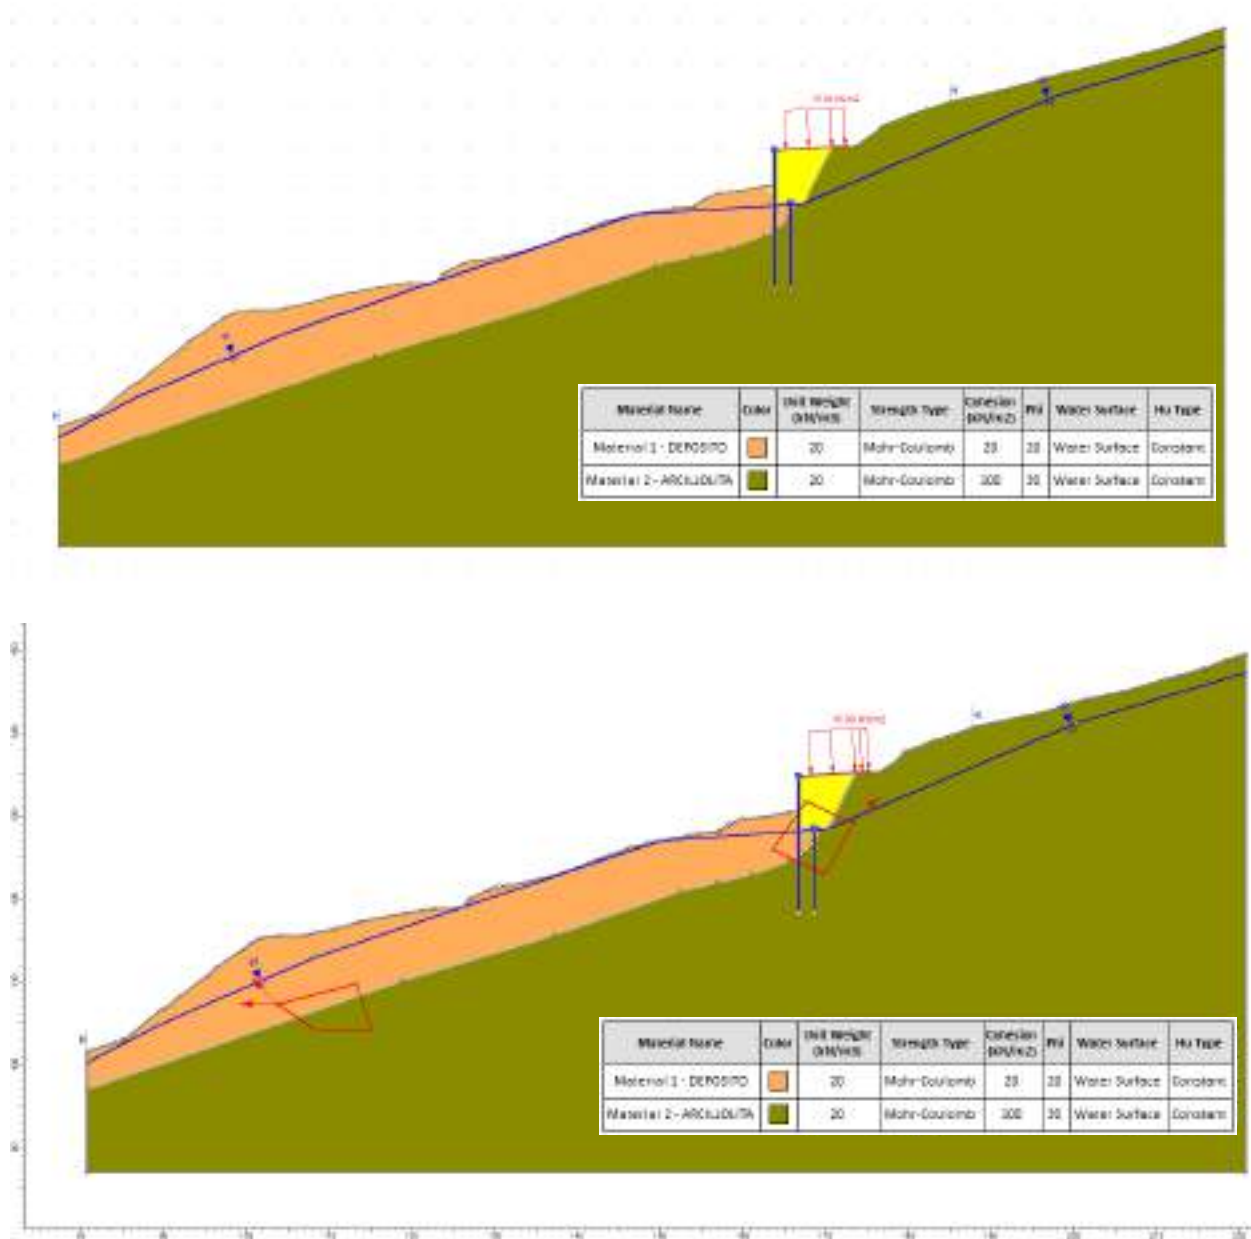
Imagen 38. Geometría de análisis con obras - K22+240 A K22+350

En la siguiente figura se presentan los modelos de estabilidad de taludes luego de terminadas las obras presentadas. Se incluye el análisis para un mecanismo de falla circular que presente las superficies de falla del talud externo y un mecanismo de falla que permita establecer el Factor de Seguridad en la banca de la vía.

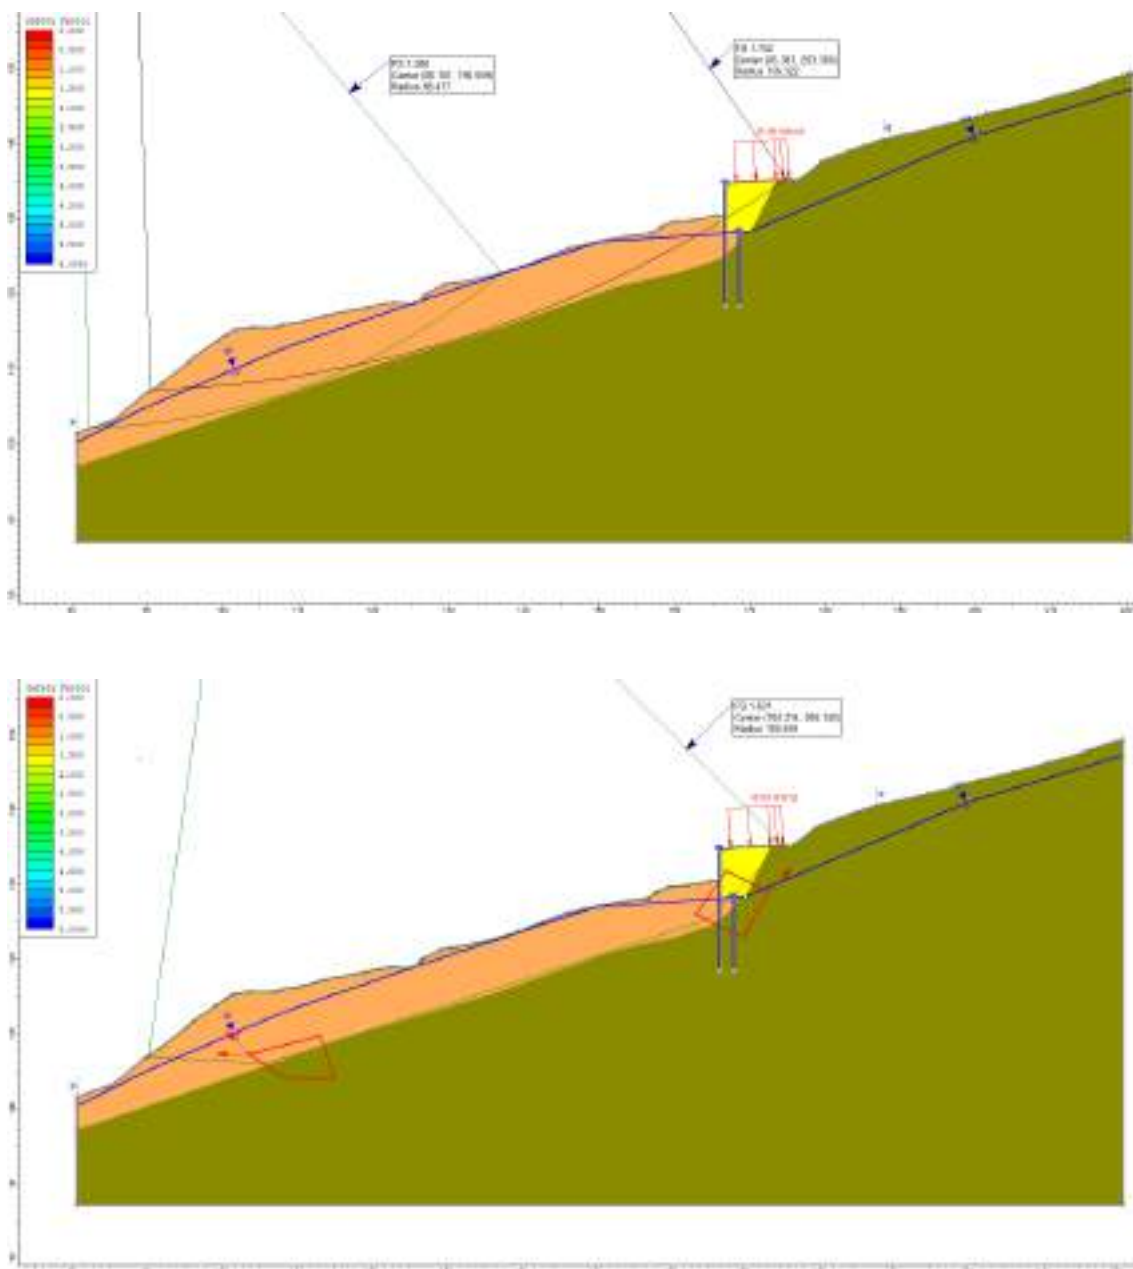
Imagen 39. Factor de seguridad C. obras – estático – Método de GLE/Morgenstern-Price - K22+240 A K22+350

En la tabla a continuación se relacionan los factores de seguridad obtenidos el modelo analizado. Se observa que los Factores de seguridad sobre la banca de la vía se encuentran por encima de los requeridos en la normatividad colombiana para la condición estática y pseudoestática para los dos mecanismos de falla evaluados. Si bien es cierto se implementan obras para el manejo hidráulico que van en beneficio de la estabilidad de la ladera al no acometer obras de contención en el talud externo los Factores de Seguridad en dicho talud se encuentran por debajo de 1,5 y 1,05 para la condición estática y pseudoestática respectivamente.

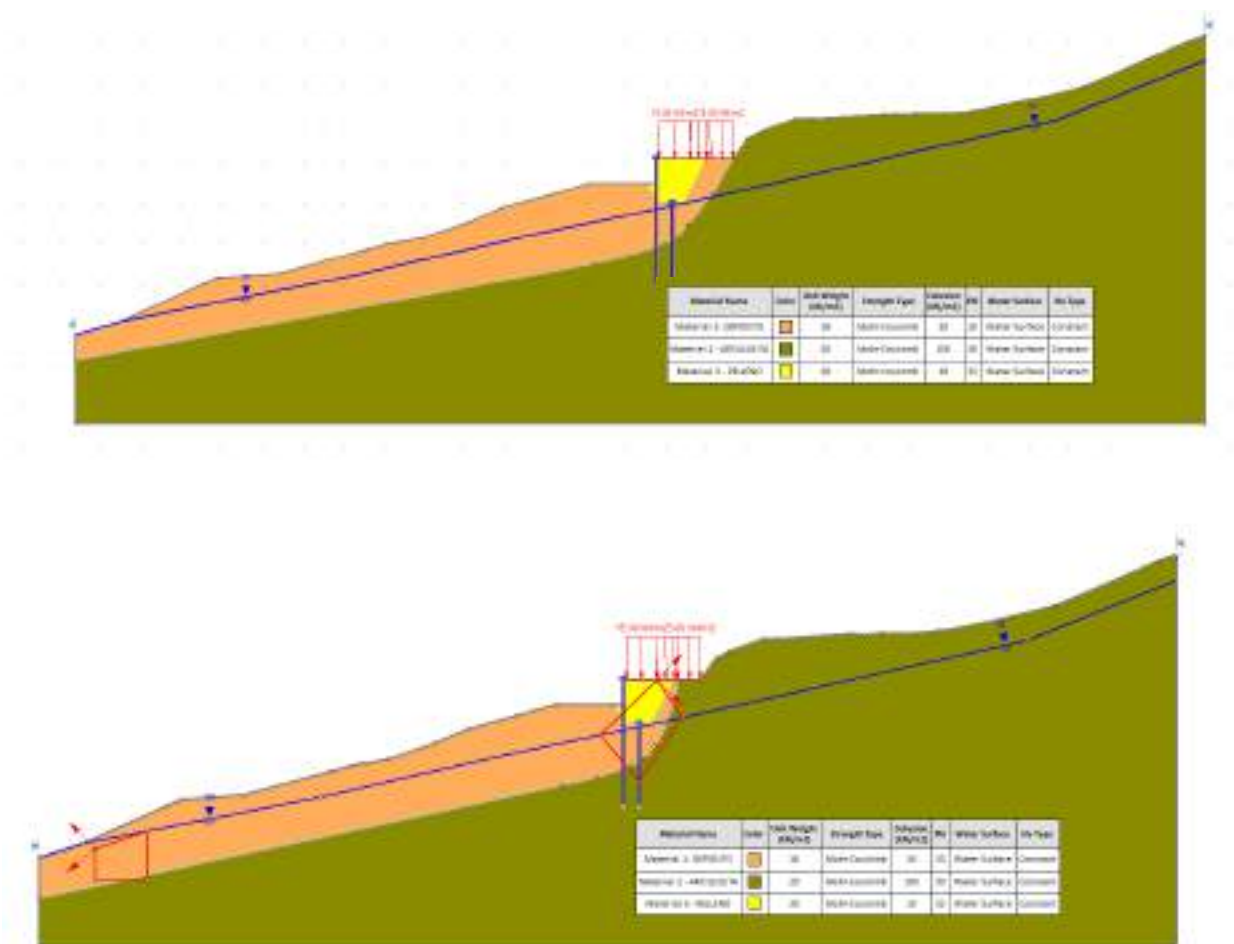
Imagen 41. Geometría de análisis K22+355 a K22+480

Con el fin de garantizar la estabilidad de la zona afectada y el paso seguro de los vehículos por el sector del K22+355 A K22+480, se procedió a realizar los análisis de estabilidad mediante la implantación de obras de contención en el talud externo. En las imágenes a continuación se muestran los análisis de estabilidad global con la implementación de las obras propuestas con el fin de obtener un factor de seguridad adecuado, de acuerdo a la normatividad vigente. En la siguiente figura se presentan los modelos de estabilidad de taludes luego de terminadas las obras presentadas. Se incluye el análisis para un mecanismo de falla circular que presente las superficies de falla del talud externo y un mecanismo de falla que permita establecer el Factor de Seguridad en la banca de la vía.

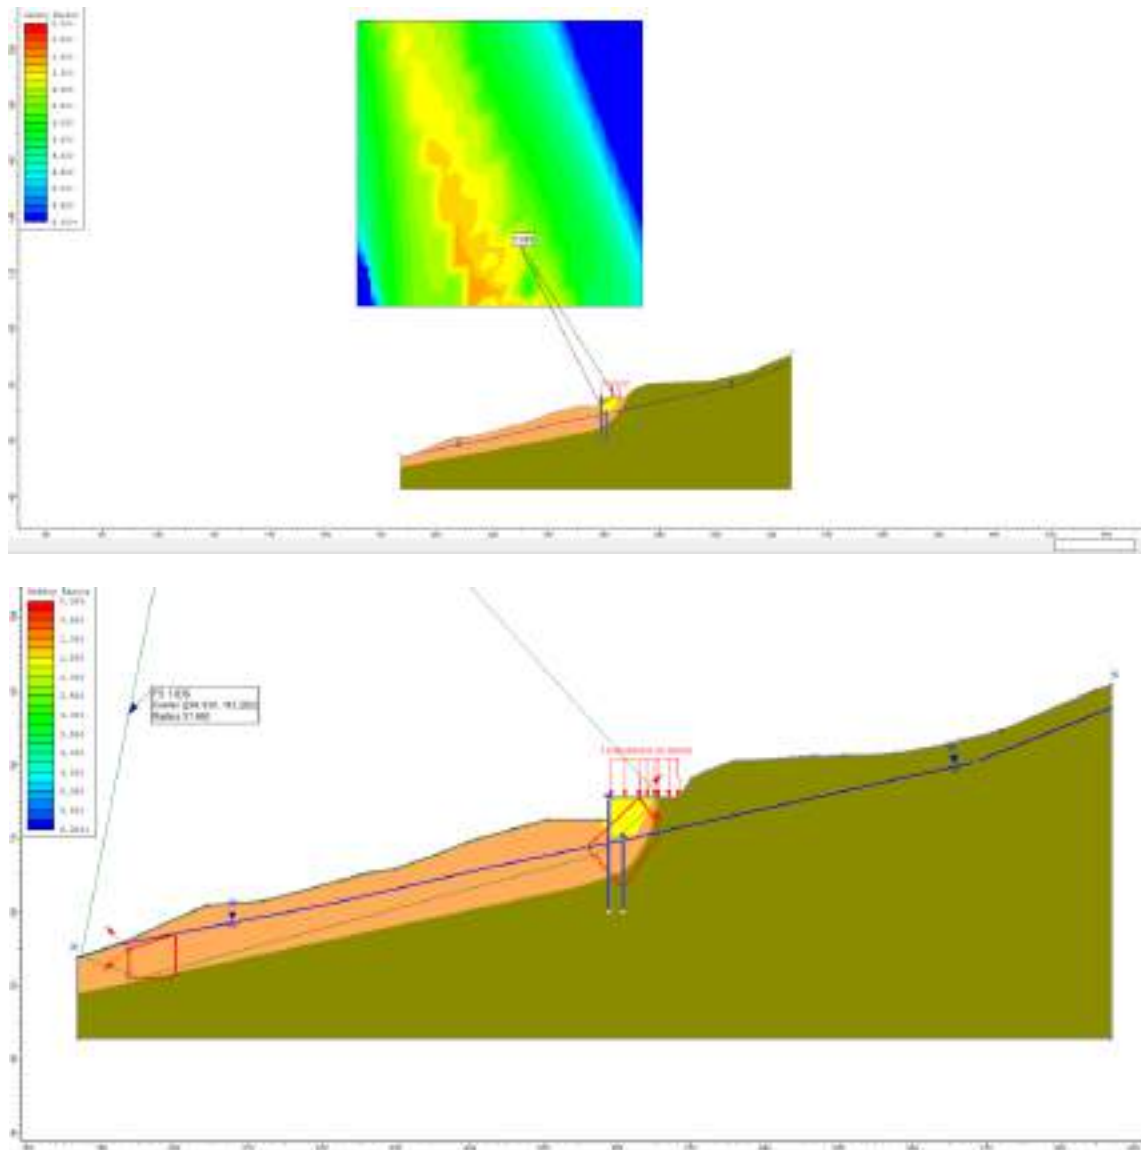
Imagen 42. Factor de seguridad C. obras – estático – Método de GLE/Morgenstern-Price - K22+355 a K22+480

En la tabla a continuación se relacionan los factores de seguridad obtenidos el modelo analizado. Se observa que los Factores de seguridad sobre la banca de la vía se encuentran por encima de los requeridos en la normatividad colombiana para la condición estática y pseudoestática para los dos mecanismos de falla evaluados. Si bien es cierto se implementan obras para el manejo hidráulico que van en beneficio de la estabilidad de la ladera al no acometer obras de contención en el talud externo los Factores de Seguridad en dicho talud se encuentran por debajo de 1,5 y 1,05 para la condición estática y pseudoestática respectivamente.
