Proyecto: **“ESTUDIOS Y DISEÑOS PROYECTO “RESTAURACION DE CUBIERTA Y CARPINTERIAS DE LA CASA DE LA CULTURA ‘JOSE DUQUE GOMEZ’ DEL MUNICIPIO DE MARINILLA, ANTIOQUIA.**

Abril de 2025

INFORME TECNICO GENERAL – RESTAURACION INTEGRAL DEL INMUEBLE CASA DE LA CULTURA ‘JOSE DUQUE GOMEZ’ DEL MUNICIPIO DE MARINILLA, ANTIOQUIA

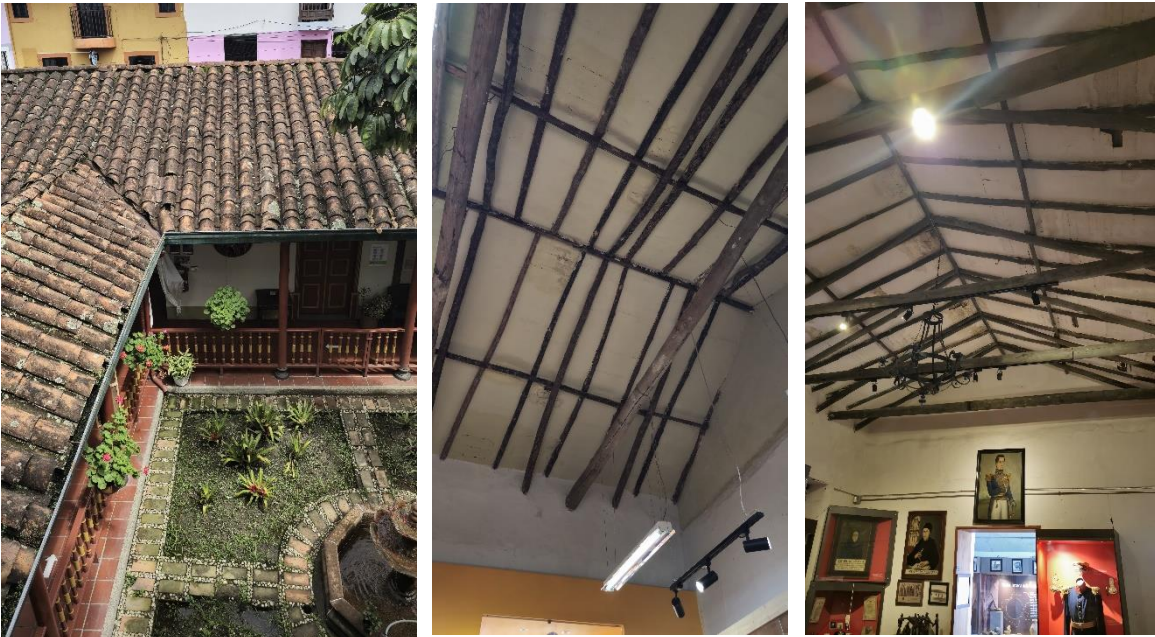
Imágenes 15, 16 y 17. Áreas con humedades en muros de tapia en la Casa de Cultura. Archivo personal.

Complementando el capítulo 1 donde se muestran los muros de tapias con humedades, están se producen directamente por los grandes daños que está sufriendo la ciertas en muchos sectores de ella. Los techos tienen filtraciones pequeñas puntuales con goteras como también tiene filtraciones directas, donde la cubierta tiene agujeros directos y visibles de gran tamaño; por donde pasan las aguas escorrentías de forma directa, haciendo daños en las salas y museos. Lo anterior se debe a tejas dañadas, corridas donde el agua toca el material de boñiga a la vista, la humedece y la hace caer de la cubierta. Esto está pasando en un 70% de la cubierta de estudio. Ver las imágenes siguientes:

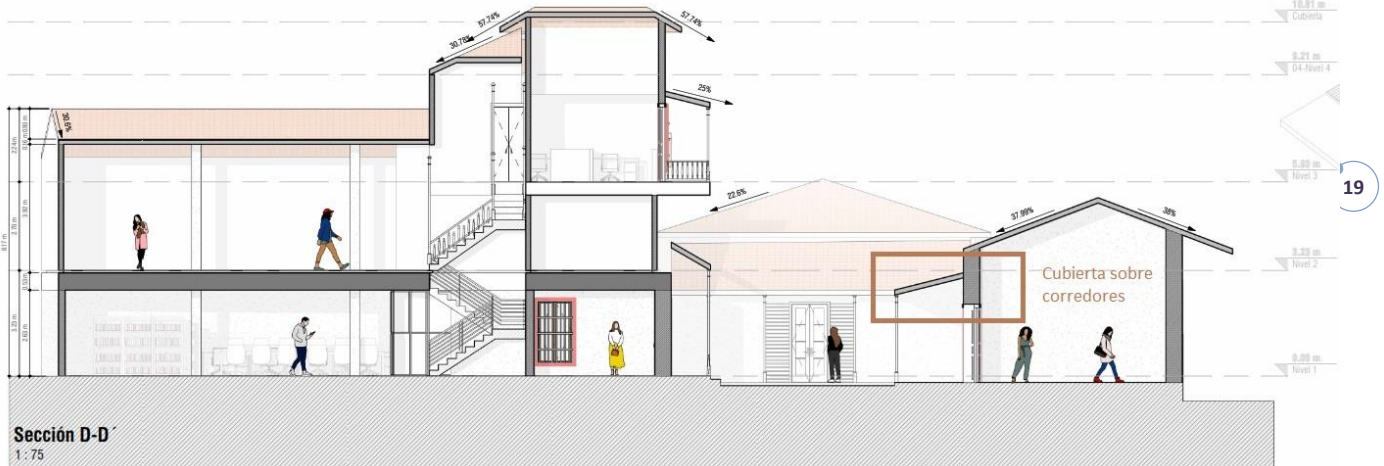
Imagen 24. Cubierta zona de corredores en la Casa de Cultura. Archivo personal.

El proceso de construcción de estos techos, con un ancho de 1.50 mts, es muy convencional; donde encontramos las alfardas tradicionales con tablilla de donde se anclaron las tejas de estas zonas.

De forma general, estas áreas de cubierta no están tan deficientes como en las áreas internas del módulo. La estructura se apoya directamente en unas vigas de 4"x8" en pino y en el otro extremo, en los muros de tapia; los cuales también reciben los elementos rústicos que la otra área de cubierta; trabajan independientemente.

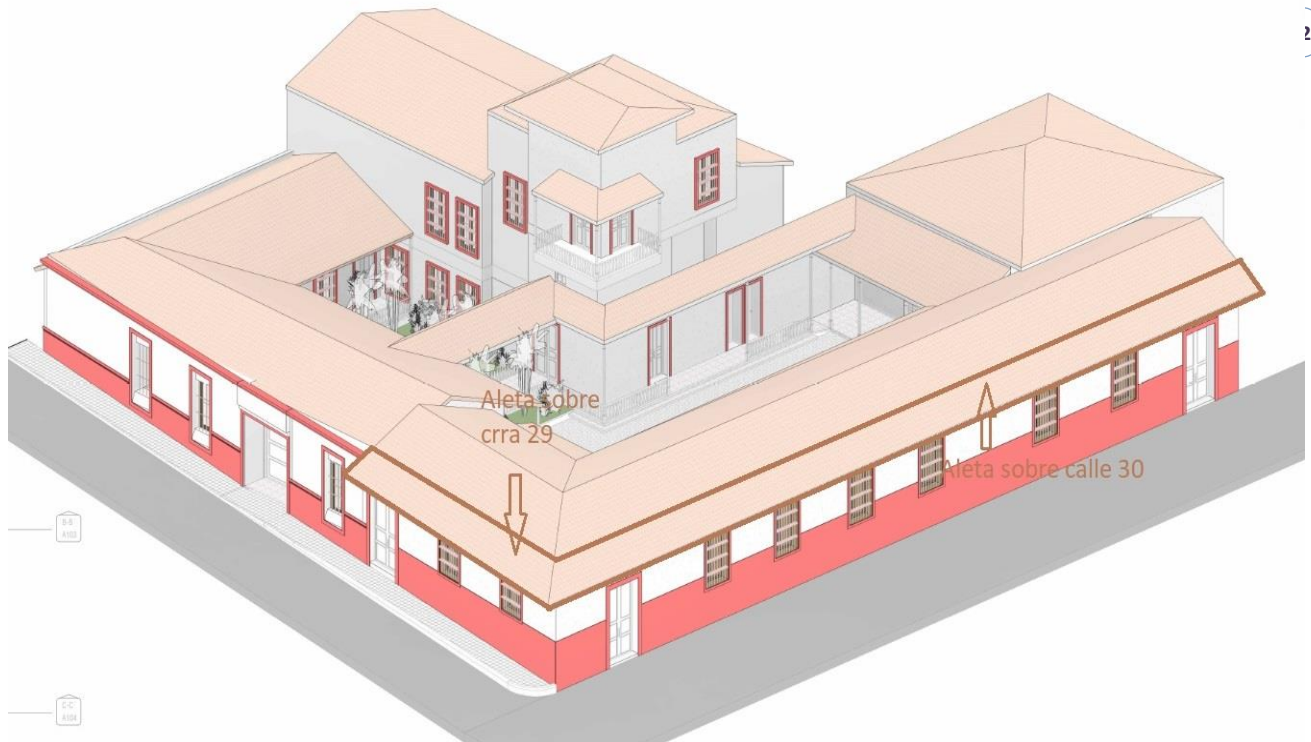
Imagen 29. Aletas de cubierta sobre vías perímetro de la Casa de Cultura. Archivo personal.

Como podremos ver en las fotos a continuación, esta aleta, en diferencia de la aleta que va sobre los corredores de la parte interna de la Casa de la Cultura, está conformada por material rústico, redondo, de la misma continuidad de los elementos que está formada la estructura de la parte interna de la cubierta. Áreas sobre las aulas y museo de la misma.

Se deduce que esta cubierta es continua a las cubiertas que hacen parte de las aulas o museos internos de la Casa de la Cultura, pero no se puede tomar una definición total de esto, ya que se debería hacer unas regatas o una investigación física a los muros o a la misma cubierta, para poder definir si son continuas o no.

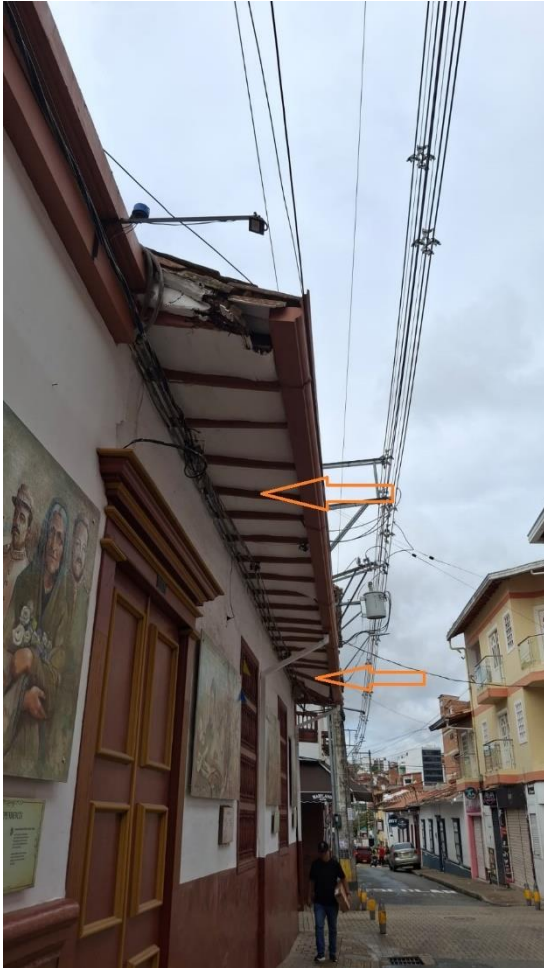
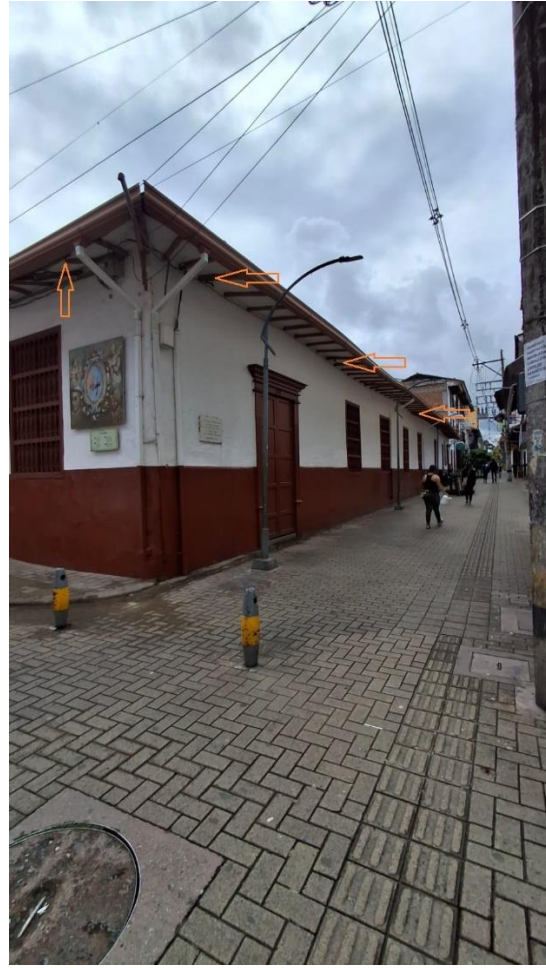
Imágenes 30 y 31. Aletas de cubierta sobre vías perímetro de la Casa de Cultura. Archivo personal.

Esta cubierta o este tramo de cubierta no se exonera de todos los daños que hemos encontrado en las partes internas de la Casa de la Cultura. Esta muestra claramente unas humedades considerables debido a humedades producidas por la falta de recubrimiento y tejas desplazadas, mal colocadas, algunas fraccionadas, pero especialmente los daños que hemos visto se dan por el mal funcionamiento y deterioro de las canoas metálicas que reciben actualmente las aguas lluvias que provienen de la cubierta desde su caballete hasta la misma.

Se observaron daños muy puntuales, especialmente en las uniones de las canoas metálicas. En las esquinas, particularmente, las canoas se encuentran totalmente separadas. Estas presentan ondulaciones que impiden el correcto drenaje, provocando acumulación de aguas lluvias.

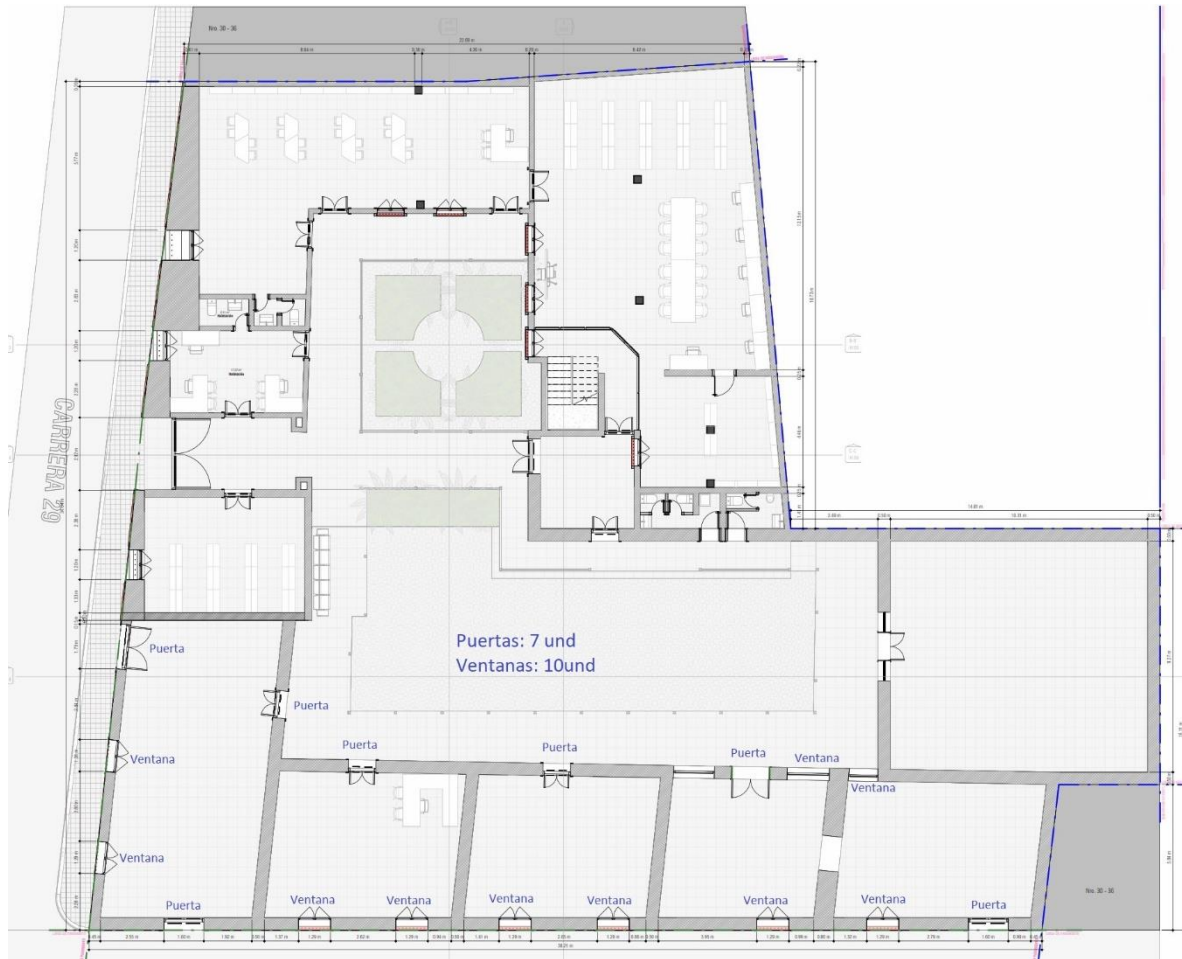
En el tema de mobiliario, específicamente en lo que respecta a ventanas y puertas del bloque de estudio, se identifican seis puertas y quince ventanas distribuidas tanto en el costado interno, que da hacia el patio de la Casa de la Cultura, como en las zonas exteriores que colindan con la Calle 30 y la Carrera 29.

Imagen 38. Identificación de mobiliario en bloque de la Casa de Cultura. Archivo personal.
