# BITACORA DE OBRA GIRARDOT

# BITACORA DE OBRA CHAPARRAL

# BITACORA DE OBRA AMBALEMA

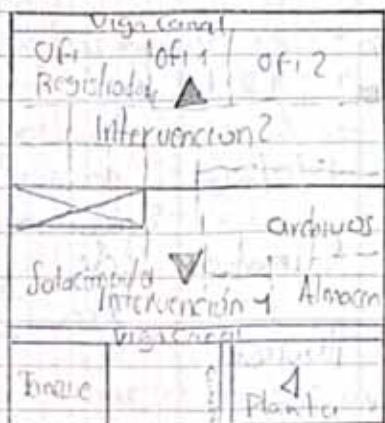
| Nº Nota | Descripción | Fecha/clima | Tipo Nota | Firma |
|---|---|---|---|---|
| 34 | -Desmonte e instalación | | | |
| 35 | de Cubierta Sala Computo | 16/12/2024 | | |
| 36 | en Intervención 1. Incluye | Climatico | | |
| 37 | estructura desmonte e | Soleado | Ejecución | |
| 38 | instalación perlines con | | de | |
| 39 | anticorrosivos | | obra | |

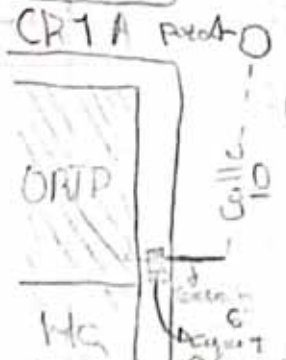
| Nº<br>Nota | Descripción | Fecha / clima | Tipo de Nota | Firma |
|---|---|---|---|---|
| 31 | Sobre las intervenciones | | | |
| 32 | CP 1 A Pto A | | | |
