<b>ALCALDÍA DISTRITAL DE CARTAGENA DE INDIAS</b>	<b>Código:</b> GDOGA02-F002
	<b>MACROPROCESO: GESTIÓN DOCUMENTAL</b>	<b>Versión: 1.0</b>
	<b>PROCESO/SUBPROCESO: GESTIÓN DEL ARCHIVO GENERAL / ADMINISTRACIÓN DE ARCHIVO GENERAL</b>	<b>Vigencia:</b> 21-09-2017
	<b>INFORME DE SUPERVISIÓN INSTITUCIONAL</b>	<b>1 de Página 26</b>

**1. SECRETARIA DE INFRAESTRUCTURA  
INFORME SEMANAL**

**Acceso al muelle flotante – Punta Arena, Cartagena de Indias**

### INFORME TÉCNICO COMPILADO – INSTITUCIÓN EDUCATIVA TIERRA BOMBA (CD PUNTA ARENA)

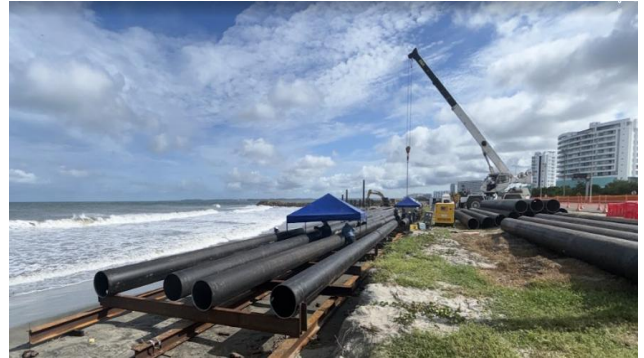
Grúas pluma	3	Manipulación y montaje de pilotes metálicos.	Operan con maniobras controladas y señalización activa.
Retroexcavadora	1	Conformación del terreno previo al hincado de pilotes.	Operario certificado, área delimitada.
Equipos de soldadura	2	Ensamble y soldadura de pilotes metálicos.	Bajo carpa protectora, conexiones seguras.
Baños portátiles ecológicos	2	Servicios sanitarios para el personal de obra.	Correcta disposición y mantenimiento.
Carpa de soldadura	1	Protección del área de trabajo y control de chispas.	Cumple condiciones de seguridad industrial.
Área de acopio con material rocoso	1	Conformación de carretes para relleno.	Material con granulometría adecuada.
Grúa LIEBHERR	1	Izaje e hincado de pilotes metálicos.	Equipo en óptimas condiciones operativas.

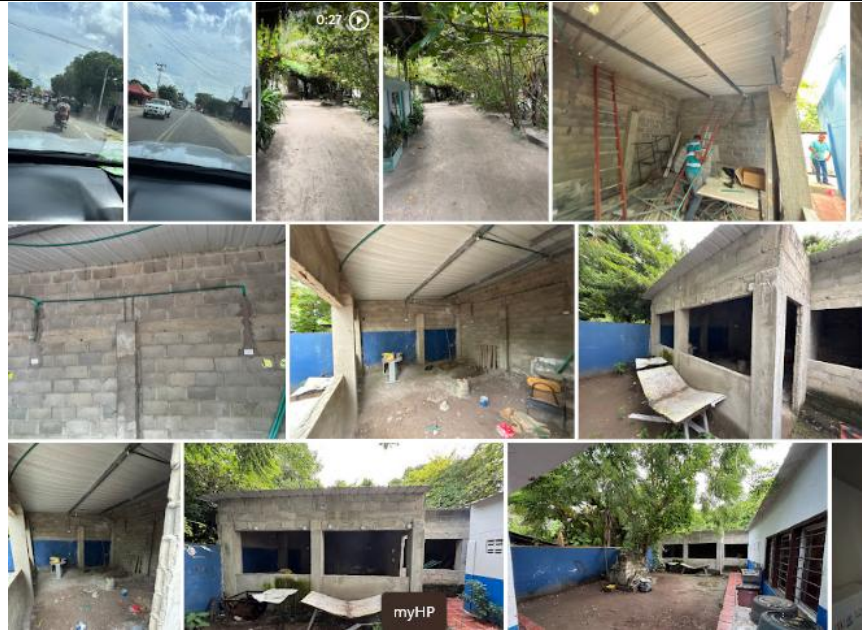
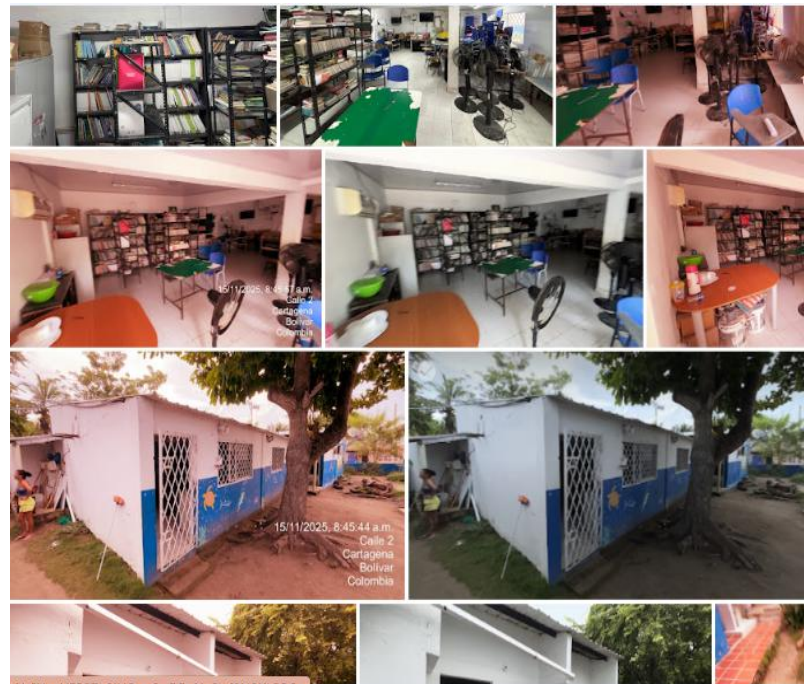
Las áreas inspeccionadas presentan condiciones funcionales, pero se identifican necesidades de **mantenimiento correctivo urgente** en cubiertas, muros, ventilación, drenaje y salubridad. El deterioro por humedad, la falta de ventilación y el desgaste de materiales son los principales factores que comprometen el confort y la seguridad de los estudiantes. Se recomienda priorizar las intervenciones descritas, especialmente en cubiertas, baños y cocina, garantizando el cumplimiento de los estándares normativos de infraestructura educativa.

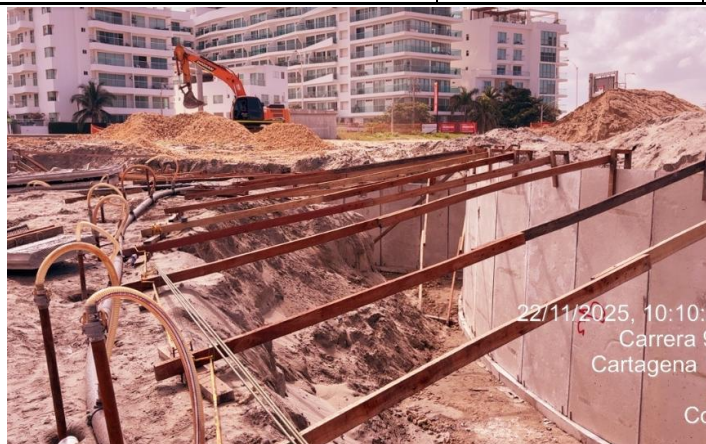
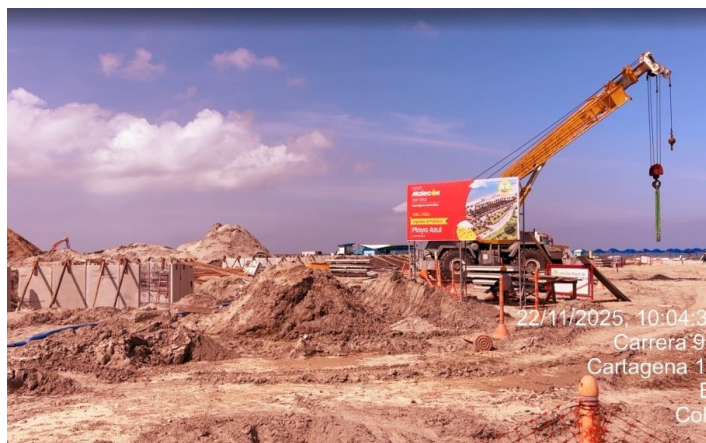
Durante las labores constructivas se identificó la operación de equipos principales como grúa telescópica TEREX, excavadora DOOSAN, compactador HAMM, bulldozer SEM y minicargador HYUNDAI.

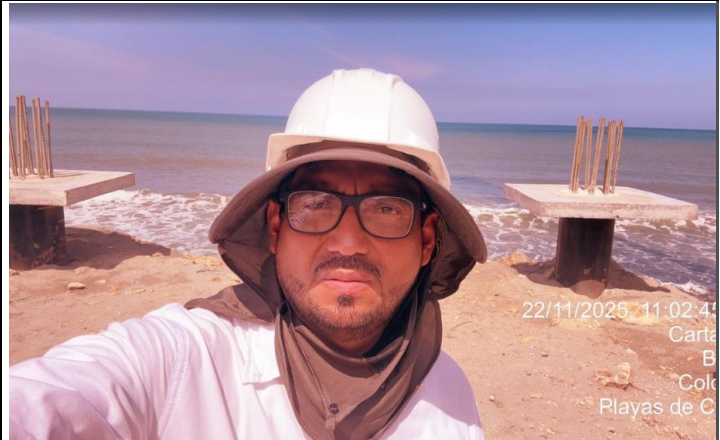
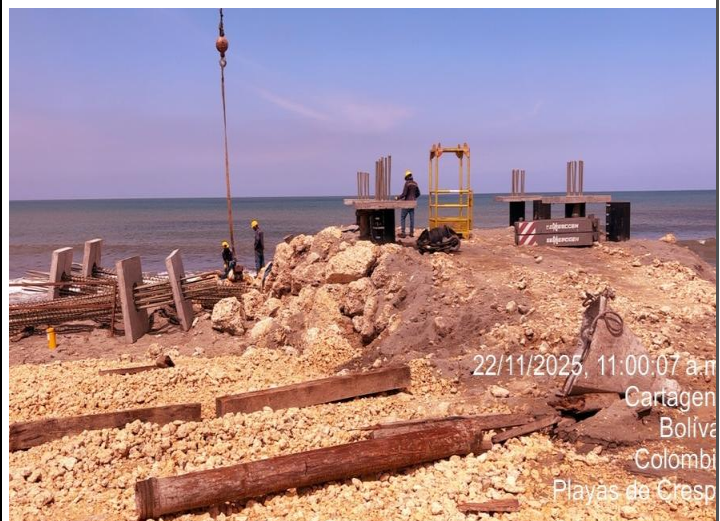
- Se verificó la ejecución de cuatro pilotes fundidos con un volumen total aproximado de  $1,5 \text{ m}^3$  de concreto estructural.
- Las actividades se desarrollan bajo condiciones controladas de calidad, seguridad y cumplimiento normativo.
- Los elementos estructurales muestran alineación, recubrimiento y anclaje adecuados, asegurando la estabilidad del conjunto.
- Se recomienda continuar con el registro topográfico de los puntos de hincado y el seguimiento del curado de los cabezales.

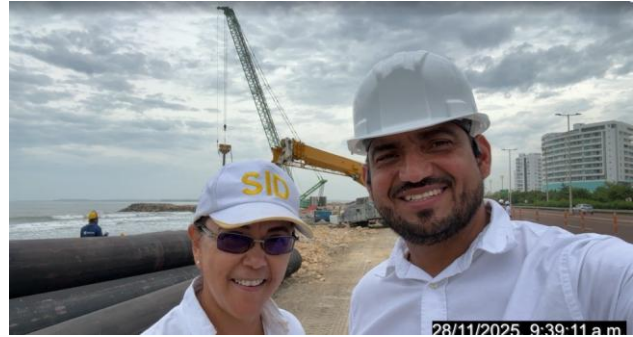
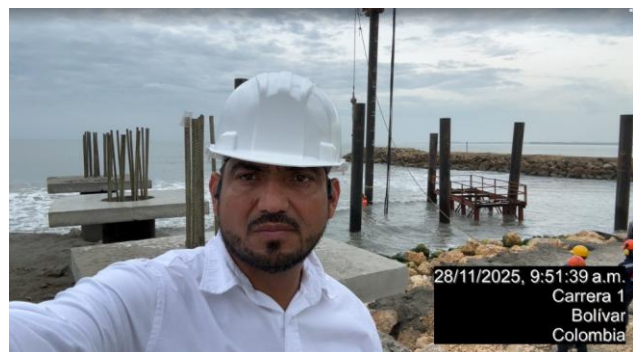
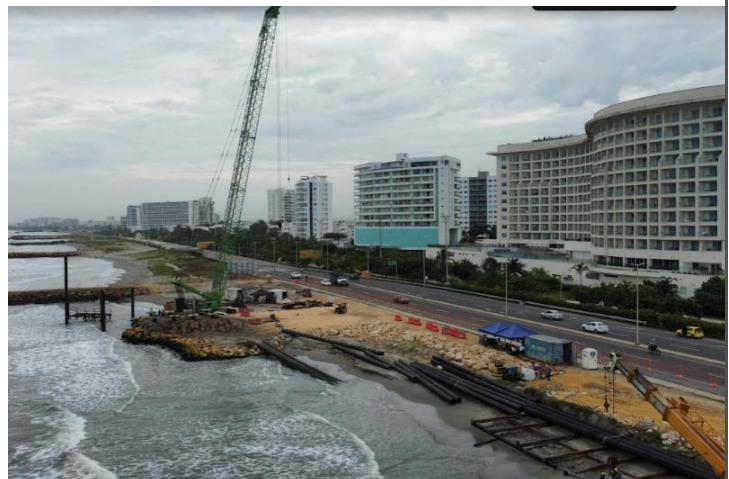
### 3.4 Operación de Grúa SENNEBOGEN 7700

La operación de la grúa cumplió con los protocolos de maniobra segura, manteniendo radio de giro
