**OPTIMIZACIÓN Y MEJORAMIENTO SISTEMA DE
ACUEDUCTO MUNICIPAL MEDIANTE EL
MEJORAMIENTO DE LA CAPACIDAD DE BOMBEO DEL
POZO PROFUNDO UBICADO EN EL SECTOR DE VILLA
ROSITA DEL MUNICIPIO DE SÁCHICA, DEPARTAMENTO
DE BOYACÁ.**

CONTRATO No. MS-MC-058-2025

MUNICIPIO DE SACHICA

AMT-251020-07

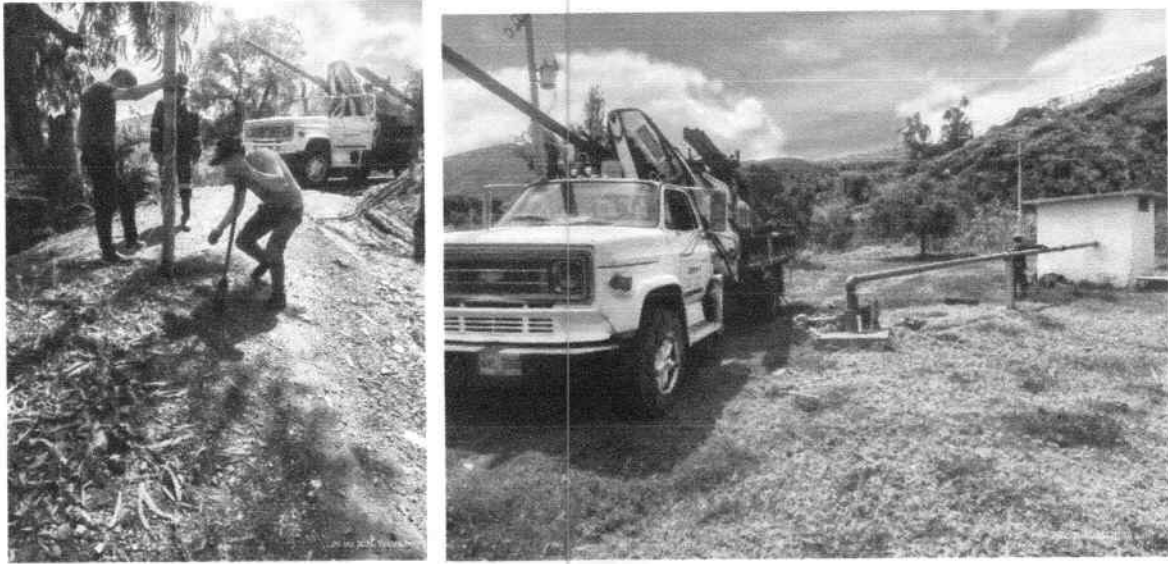
Figura 2. Acondicionamiento de vía y traslado de equipos.

El 20 de octubre de 2025 se realizó el traslado y acondicionamiento del sitio de trabajo, incluyendo la instalación de equipos y maquinaria necesarios para las labores de extracción del sistema de bombeo. Se efectuó la instalación y nivelación del equipo de izaje destinado a la extracción de la tubería de impulsión y componentes asociados. Adicionalmente, fue necesario acondicionar la vía de acceso para permitir el paso del camión grúa y mover la cerca perimetral, garantizando las condiciones adecuadas de seguridad y operatividad en el área de trabajo.

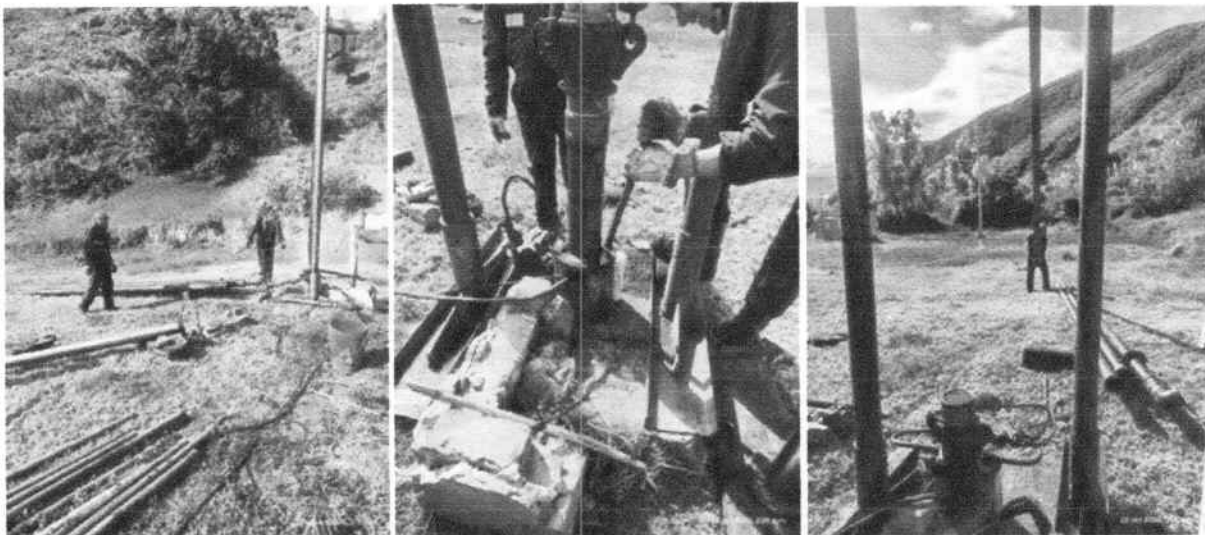
Figura 3. Desconexión árbol del pozo

Se llevó a cabo la desconexión del árbol del pozo y la extracción completa del sistema de impulsión, incluyendo la tubería de impulsión, las líneas de cable de potencia del motor, el cable de electrodos de nivel y los ductos de medición de niveles de agua. Asimismo, se retiró el sistema de bombeo para su inspección, mantenimiento y posterior reinstalación, garantizando la integridad de los componentes durante el proceso.

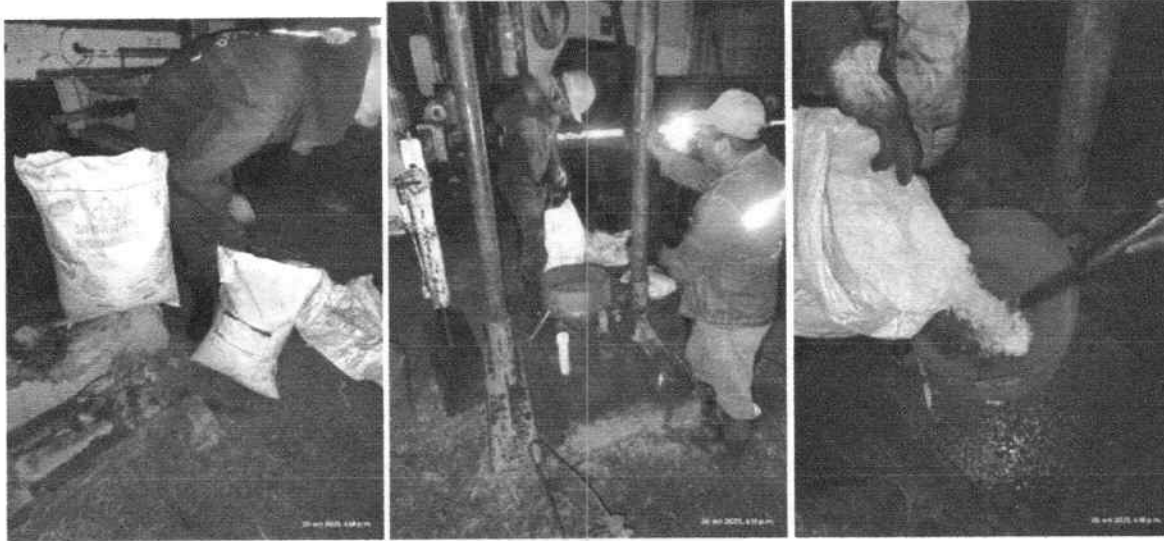
Figura 8 Adición de químicos

Para un mantenimiento efectivo del pozo, es esencial añadir productos químicos que aseguren la remoción de sedimentos de sus paredes. Por ello, se incorporaron al interior del pozo ácido Sulfámico hidróxido de sodio e hipoclorito granulado, los cuales actúan como agentes desincrustantes y desinfectantes. Estos productos también ayudan en la desinfección de los filtros y eliminación de impurezas generadas durante el proceso de agitación (Cepillado y pistoneo).

Se emplearon 75kg de Ácido Sulfámico, 50kg de hidróxido de Sodio y 25 de hipoclorito granulado. Tras aplicar los productos químicos, se utilizó un pistón para asegurar una distribución uniforme de los mismos a lo largo del pozo. Los químicos se dejaron actuar durante 48 horas.

Para garantizar la efectiva penetración de los químicos, se realizó nuevamente el pistoneo utilizando un pistón rígido. Se inyecta agua a presión frente a los filtros con jetting y aire comprimido durante seis horas a través de una tubería de expulsión de fluido de 2" utilizando un compresor con una presión de 150psi y un caudal de 185CFM. La tubería de 2" se introdujo hasta el fondo del pozo, permitiendo la inyección de aire comprimido y la extracción de agua para remover con el fluido los sedimentos en el pozo.

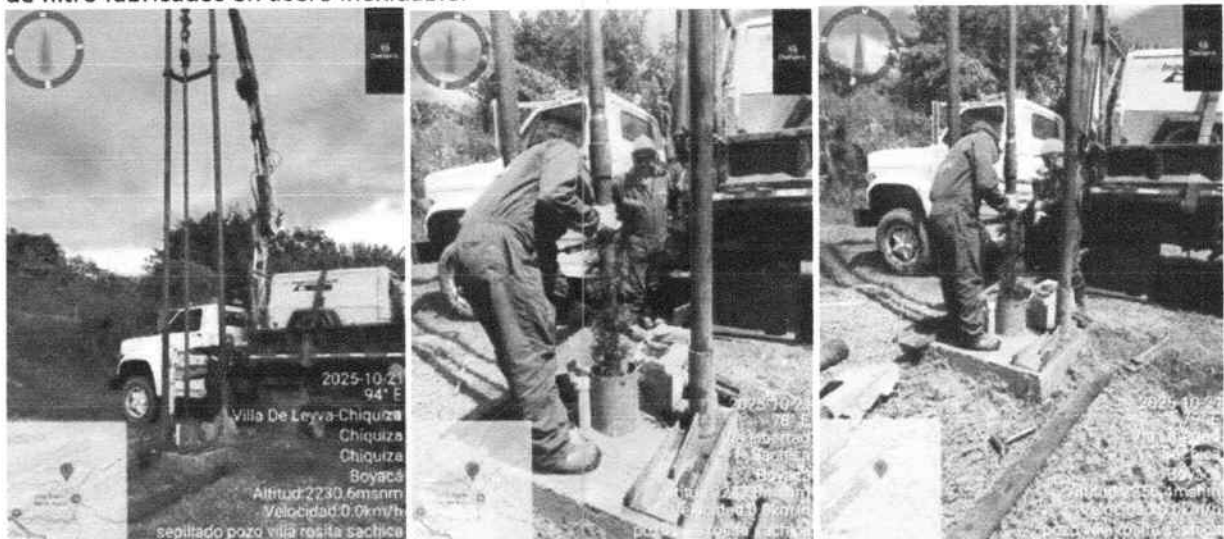
Figura 9 Cepillado de tubería de revestimiento y filtros

El cepillado consistió en la introducción de un cepillo de grata de 8 pulgadas de diámetro, el cual fue descendido hasta la profundidad máxima del pozo. Mediante movimientos ascendentes, descendentes y rotatorios, se procedió a limpiar las paredes internas de la tubería de recubrimiento, así como los tramos de filtro fabricados en acero inoxidable.

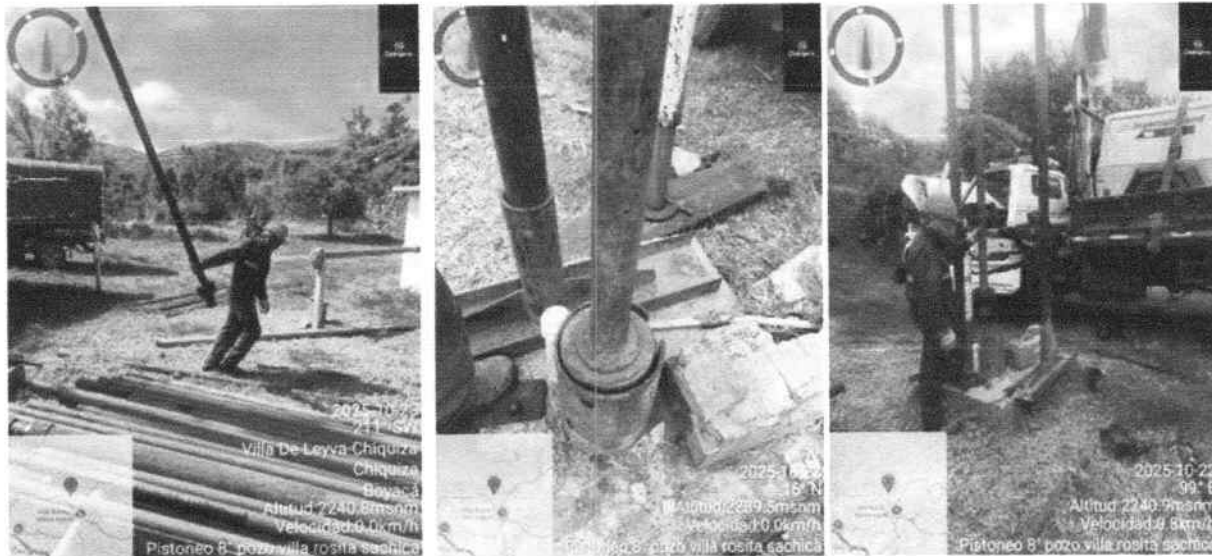
Figura 10 Pistoneo en el Pozo

La acción con pistón rígido implica comprimir el agua dentro del pozo utilizando un pistón de caucho de 8" de diámetro. Al descender el pistón, se genera presión en el fluido, lo que permite que el agua y los químicos penetren por las ranuras de los filtros hacia el empaque de grava. Por otro lado, el pistón blando consiste en inyectar aire a una profundidad específica, lo que provoca la elevación de la columna de agua. Cuando se interrumpe el suministro de aire, la columna de agua desciende creando presión en el fluido que se moviliza por las rejillas del pozo, generando limpieza en estas. Este proceso facilita la remoción de costras de óxido de la tubería y de sedimentos del empaque de grava.

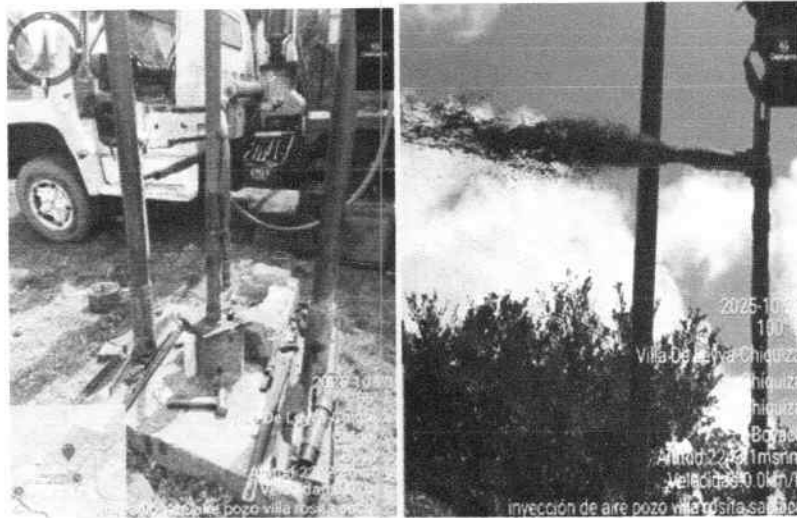
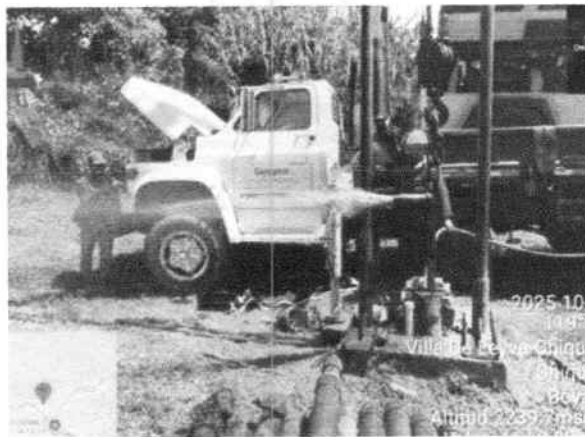
Figura 11 Aplicación de aire con compresor Pozo

Una vez se termina de realizar el pistoneo se procede a aplicar aire por medio de un compresor para la extracción de sedimentos del fondo y expulsión del agua con químicos. Se inyecta aire comprimido durante ocho horas a través de una tubería de 2", utilizando un compresor con una presión de 150psi y un caudal de 185CFM. La tubería de 2" se introdujo hasta el fondo del pozo, permitiendo la inyección de aire comprimido y la extracción de agua para remover y extraer los sedimentos.

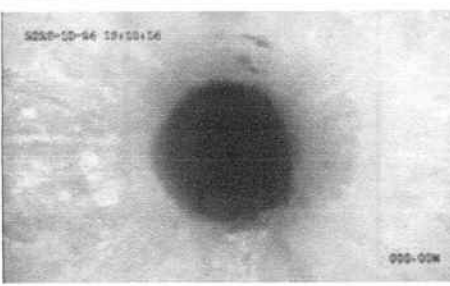
Videos de Inspección Pozo Profundo Villa Rosita, municipio de Sáchica- Boyacá.			
Profundidad (m)	Descripción	Registro Fotográfico	
		Pre-Mantenimiento (20 de octubre de 2025)	Post-Mantenimiento (24 de octubre de 2025)
0,00	Inicio de grabación

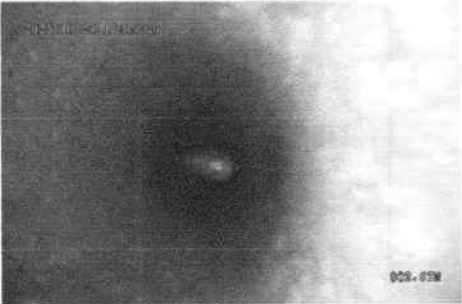
pre-mantenimiento o 2,34m	Tubería de revestimiento

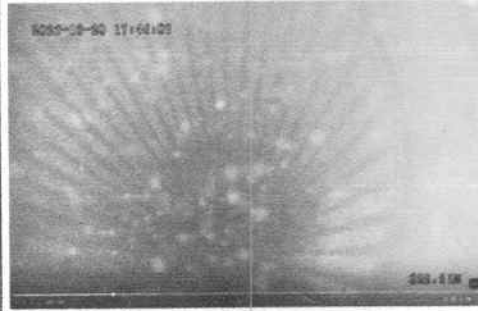
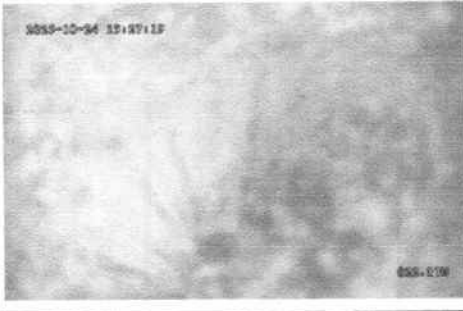
Pre-mantenimiento y Post-mantenimiento 22,31m - 25,31m	Filtro 1

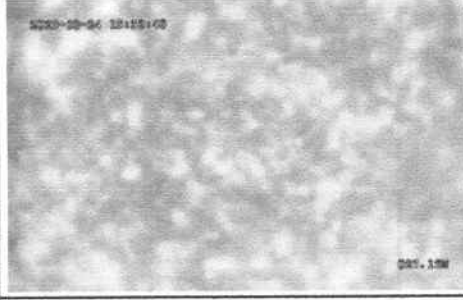
27,18m	Tubería de revestimiento

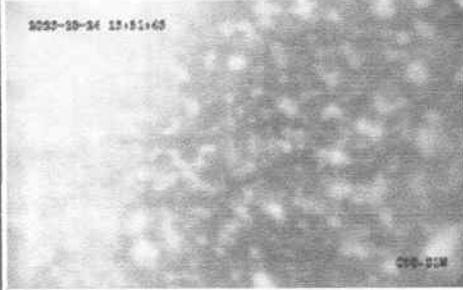
30,40m - 36,40	Filtro 2

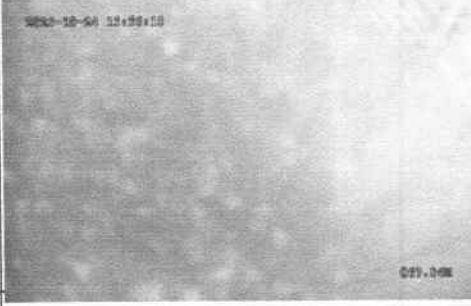
66,67m - 113,93m	Filtro 4

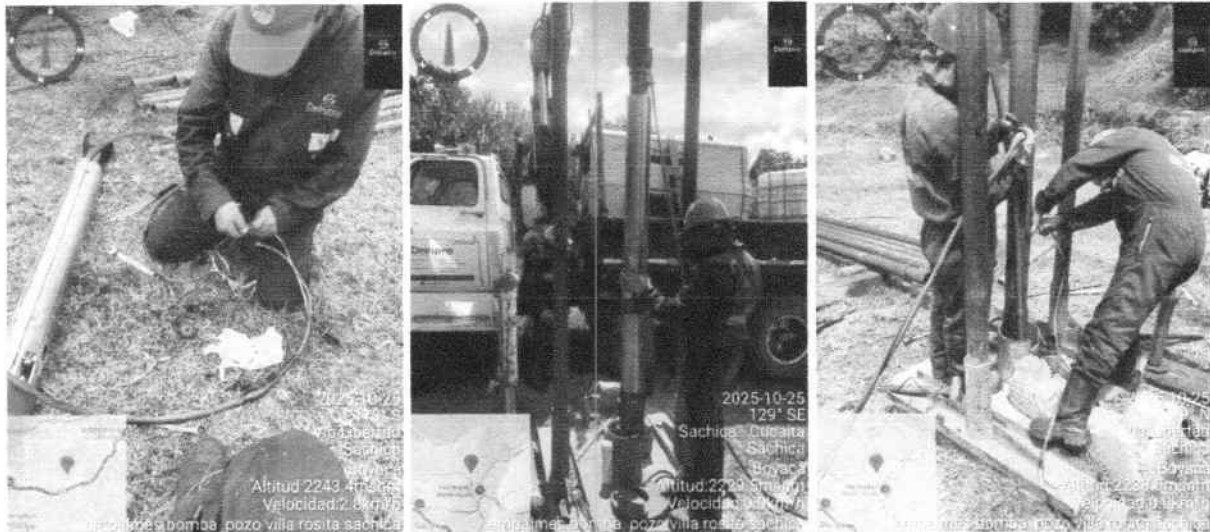
Figura 15 Instalación de equipo de bombeo y realización de empalmes en cable de potencia

El día 25 de octubre de 2025, se llevó a cabo la instalación del equipo de bombeo a una profundidad de 63 metros. Se instalaron 63 metros de tubería en acero al carbón de 4", junto con el cableado de potencia y el cableado correspondiente a los sensores de nivel.

Una vez finalizada la instalación mecánica y eléctrica, se realizaron pruebas de conexión y verificación del sistema. El pozo quedó operando correctamente en términos de encendido y funcionamiento del equipo.
