INFORME TÉCNICO

| Actividades desarrolladas | Cambio de tarjetas de transferencia Mantenimiento a plantas de emergencia Mantenimiento a tableros de transferencia Lavado de tanques de A.C.P.M. |
| No de contrato | 1104-2025 |

Mantenimiento preventivo Plantas de Emergencia

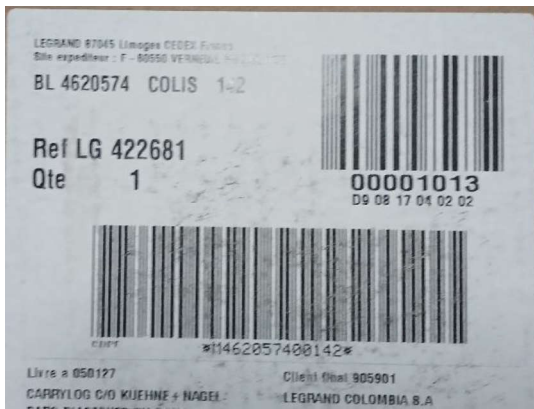
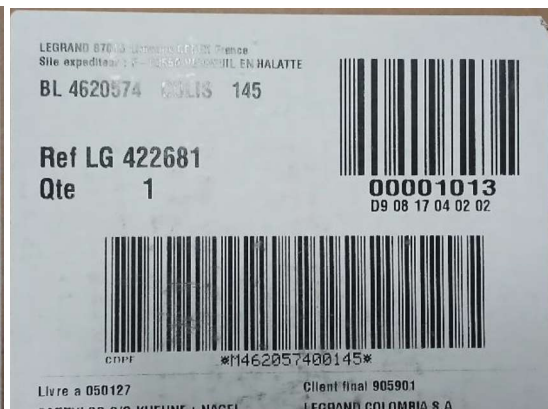
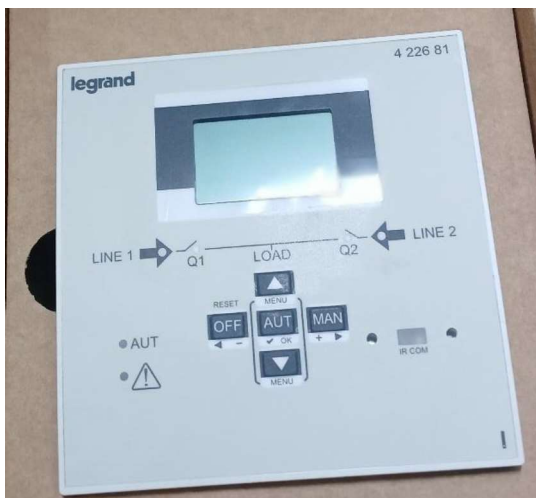
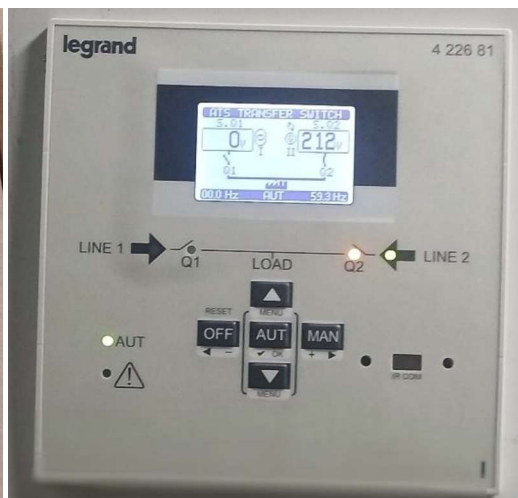
M462057400142

M462057400145

2. Se realiza el suministro y la instalación de las dos tarjetas Legrand DPX 4 226 81

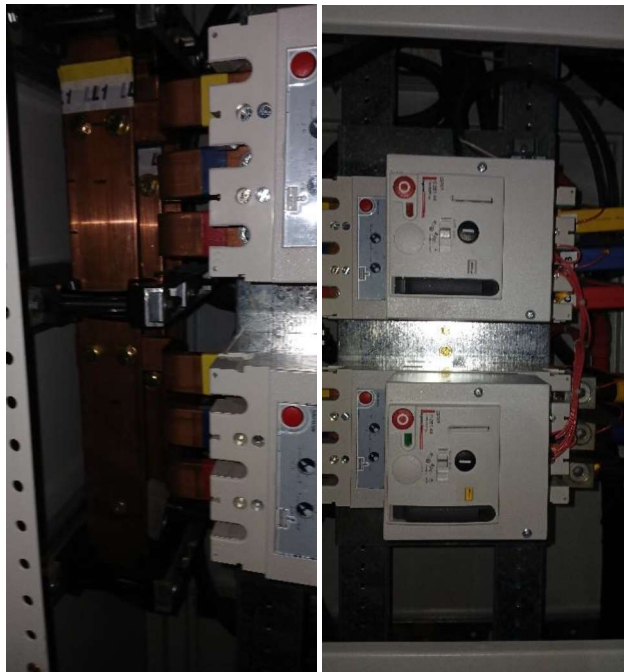
Una Transferencia automática motorizada N 2(2),

Se realiza la revisión de estado de las conexiones del tablero, se realiza soplado, se verifican y ajustan conexiones de las barras de neutro y tierra.

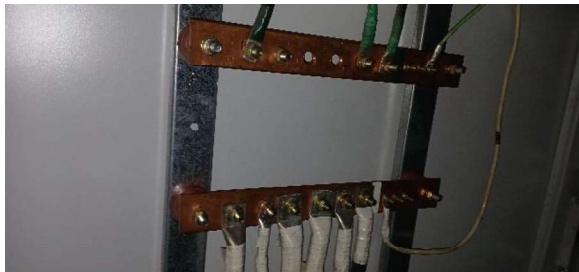
Un Tablero eléctrico de distribución de la planta CATERPILLAR, con dimensiones Alto: 203cm, ancho: 99cm, profundidad 73cm

Ajuste, revisión y limpieza de conexiones, revisión de estado de las barras de neutro y tierra.

Cambio de contactores de control transferencia

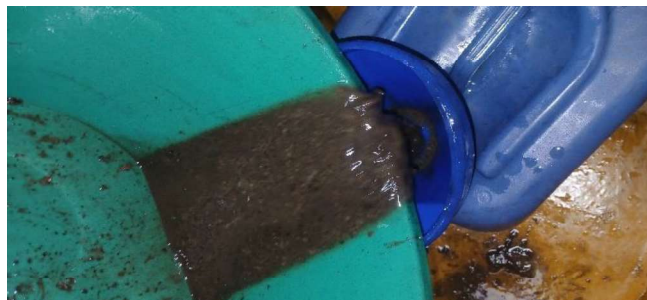
- Los contactores del sistema de control de la transferencia # 3 (2), de red normal presentan falla intermitente en la operación.
- Los tanques de almacenamiento de combustible A.C.P.M. se encuentran son suciedad acumulada.

Se retiran aproximadamente 2 galones de residuo contaminado de los tanques de combustible.
