**ASUNTO:** INFORME ACTIVIDADES ESTACION MARCA TOPCON REF. GPT 3005LW SERIE 4J1084

**ASUNTO:** INFORME ACTIVIDADES ESTACION MARCA GEOMAX REF. ZOOM 30 PRO SERIE 2832588

## Informe Final Mantenimiento Drone AIBIRD V200 GNSS CHCNAV

| <b>HISTORIAL DE SERVICIO TECNICO</b> | |
|---|---|
| <b>A. TITULO DEL INFORME</b> | MANTENIMIENTO PREVENTIVO ESTACION TRIMBLE BD970 ANTENA GEODETIC CHOKE RING MODEL C220GR |

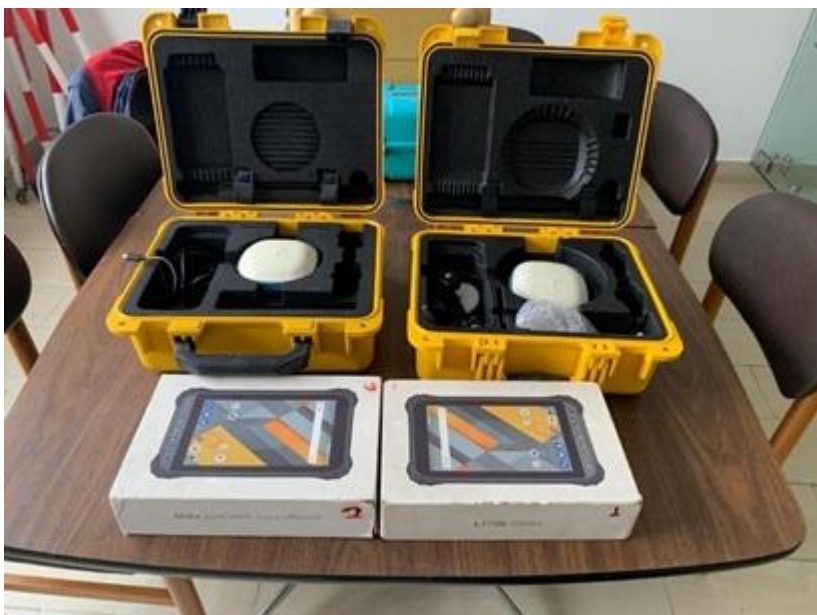
Verificacion y ajuste de receptores GNSS

Verificacion conexión NTRIP exitosa.

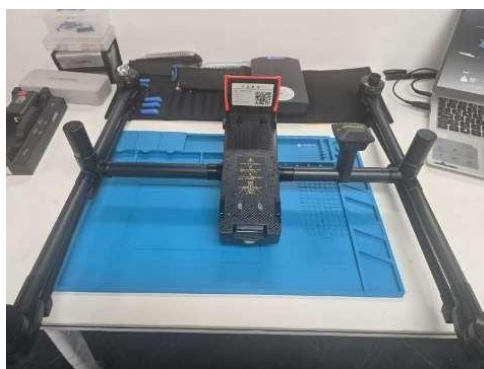
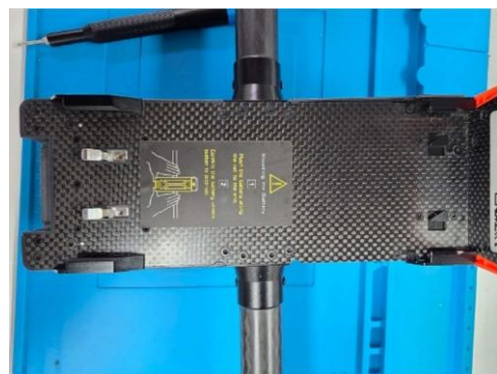
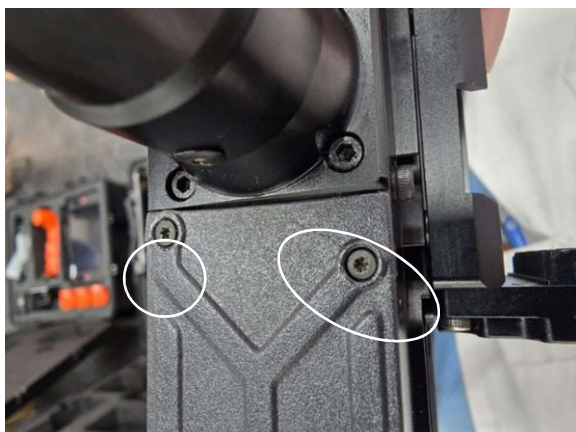
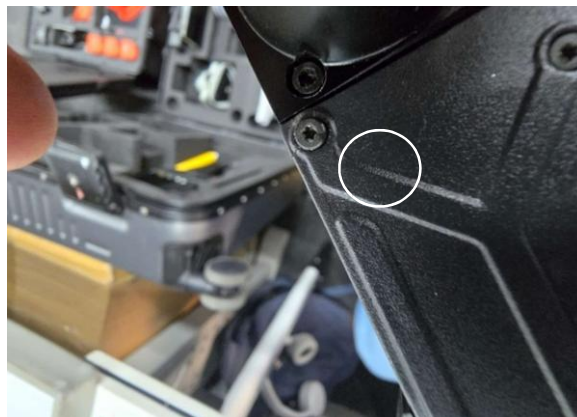
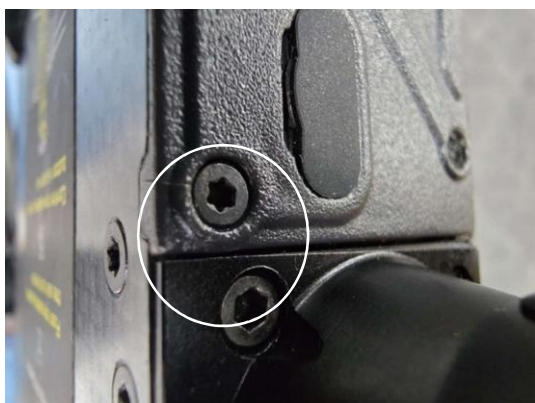
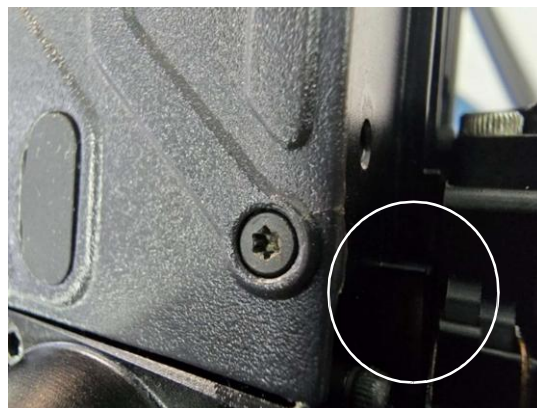
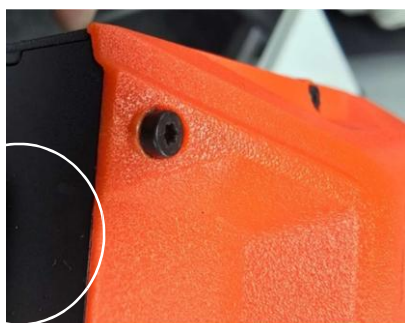
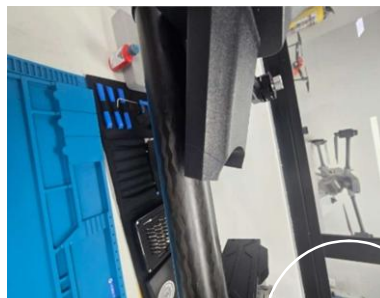
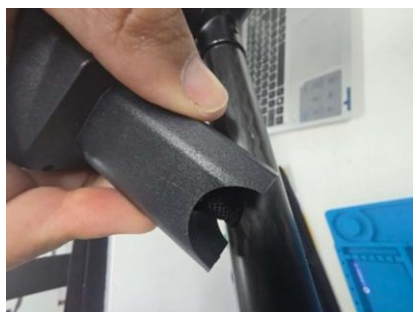
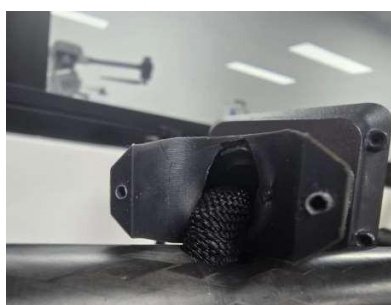
Se realizó una inspección detallada del equipo, identificando fisuras localizadas en la zona de fijación de tornillos de la carcasa, se recomienda monitoreo periódico para controlar su posible propagación ya que con el tiempo puede comprometer su integridad estructural. Se observó que la carcasa de la antena presenta más de una fisura en su estructura. Adicionalmente, se observaron rayones y peladuras superficiales, atribuibles al desgaste normal por operación. Como parte del mantenimiento preventivo, se procedió a la limpieza integral de la carcasa.

Se procedió a la reparación de la antena mediante aplicación de resina epoxi. Tras la aplicación, se verificó la ausencia de fisuras visibles y se realizaron pruebas de estanqueidad, confirmando la no filtración de polvo. Esta intervención detuvo la propagación de las grietas existentes en la carcasa, aunque no elimina el riesgo de aparición de nuevas fisuras en el futuro.

- ✓ Se ejecutó la reparación de la antena mediante aplicación de resina epoxi en las grietas identificadas, seguida de pruebas de estanqueidad que validaron la ausencia de filtraciones de polvo, confirmando la efectividad de la intervención.
- ✓ Se implementó la reparación y actualización de firmware con asistencia del fabricante, realizando pruebas operativas que confirmaron el funcionamiento nominal sin fallos ni alertas durante los ciclos de vuelo completos.
- ✓ Se debe monitorear periódicamente las fisuras superficiales presentes en la carcasa del dron. Si bien no comprometen actualmente el rendimiento operativo ni representan riesgo inmediato para las tarjetas electrónicas internas, es necesario verificar su posible propagación para prevenir fallos estructurales.

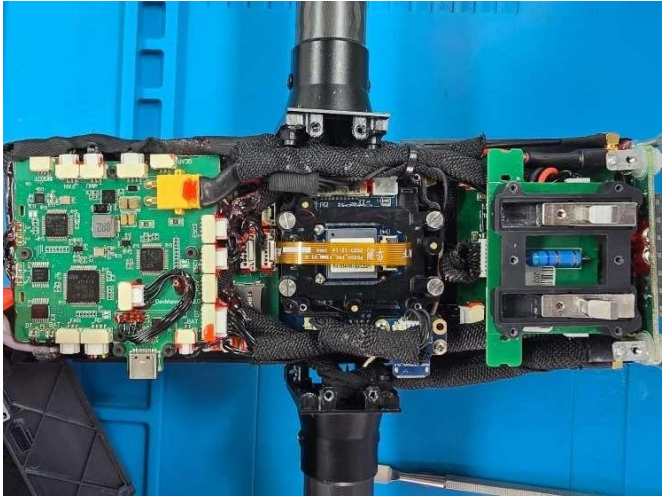
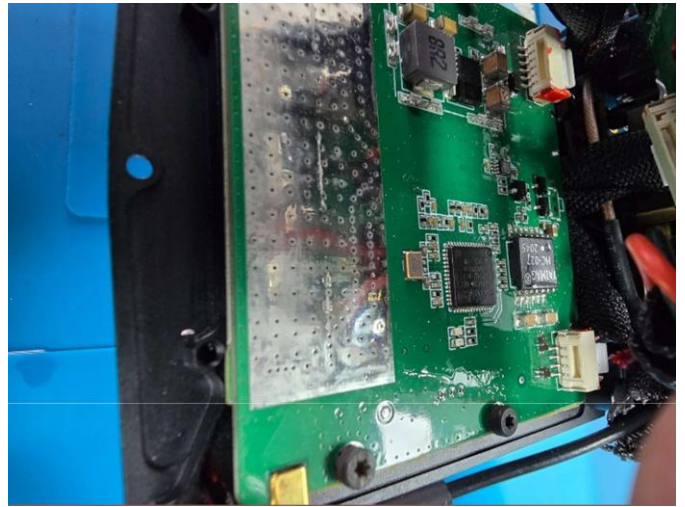
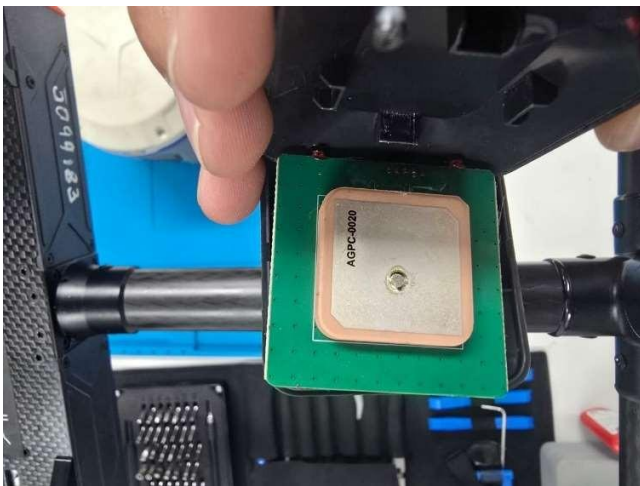
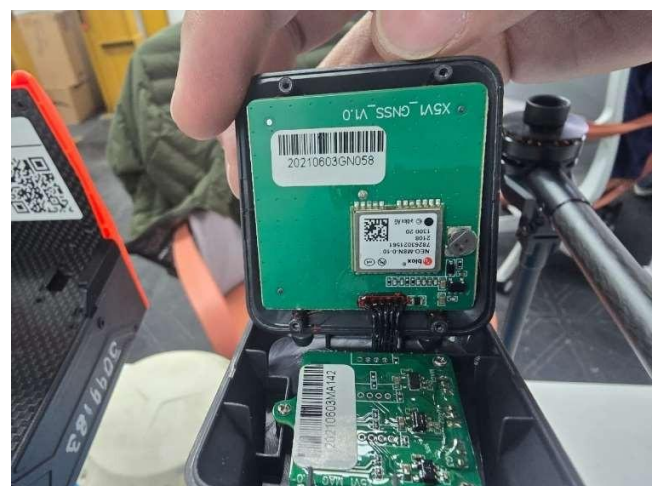
Se procedió al desensamble del dron para realizar una inspección exhaustiva de las tarjetas electrónicas internas, con el fin de identificar posibles fallos en los componentes, como cortocircuitos, corrosión o soldaduras fracturadas. Como parte del mantenimiento preventivo, se efectuó la limpieza de los circuitos impresos, se verificó el ajuste y contacto de los conectores, y se revisó la integridad de los cables y conexiones hacia los motores para garantizar un funcionamiento óptimo y reducir riesgos de fallas operativas.

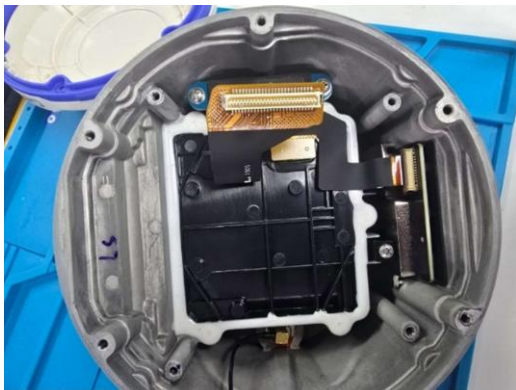
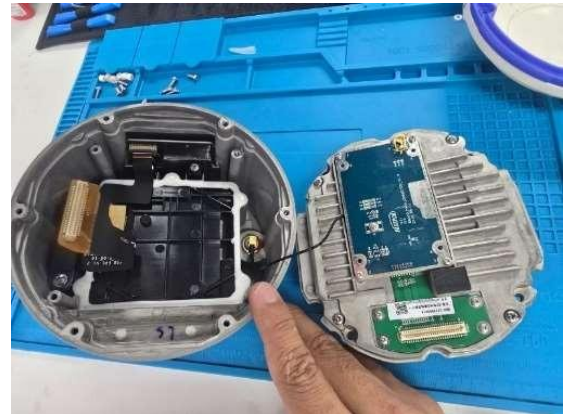
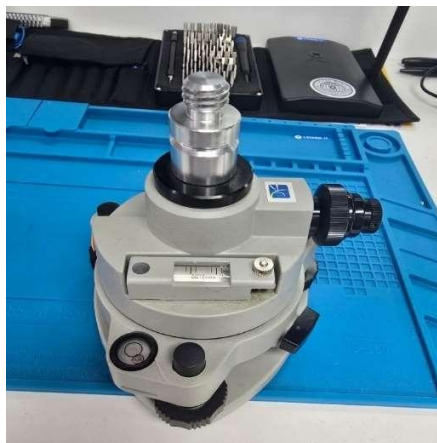
Se procede al desensamblaje del equipo para realizar una inspección de sus tarjetas electrónicas internas, evaluando el estado de las antenas y el funcionamiento de los demás componentes. Simultáneamente, se ejecuta un mantenimiento preventivo que incluye la limpieza de circuitos, la verificación de conectores (integridad y correcto ajuste), así como la revisión de soldaduras y pistas para descartar fallas eléctricas o físicas. Se realiza la calibración de la base nivelante, verificando la precisión en las mediciones, y el funcionamiento mecánico

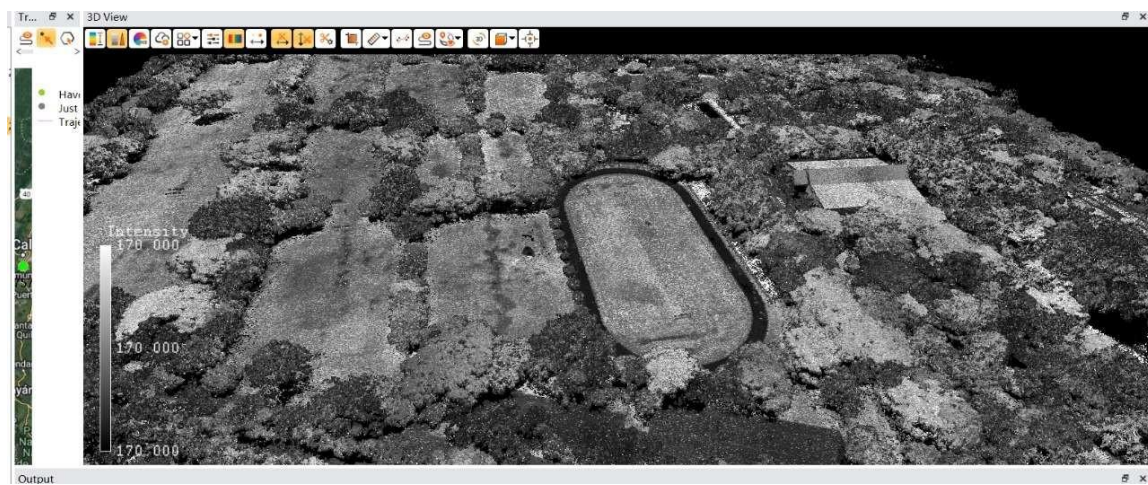
Se realizó un levantamiento del sitio de la prueba con el Drone en vuelo por más de 30 minutos, luego de descargar las imágenes tomadas con el mismo, se verificó el cargue de lo realizado en sistema:

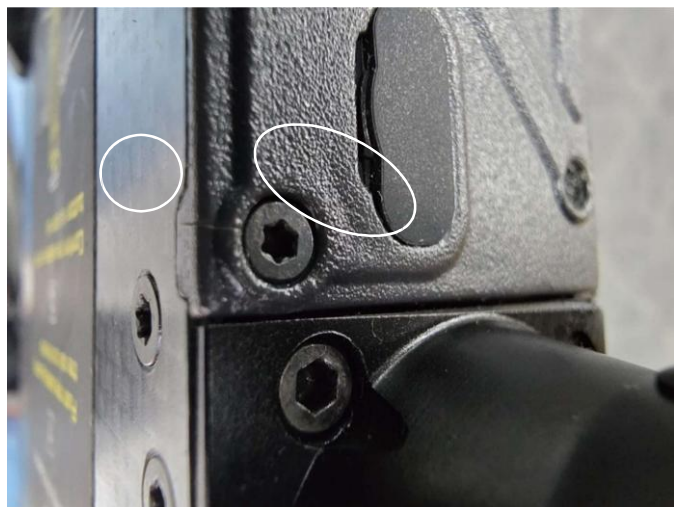
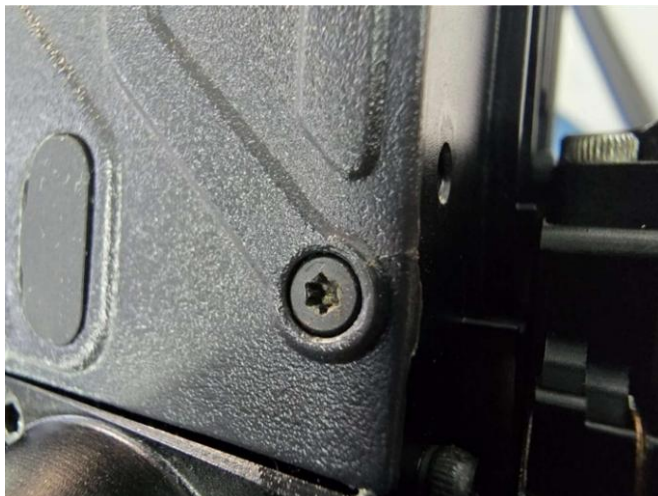
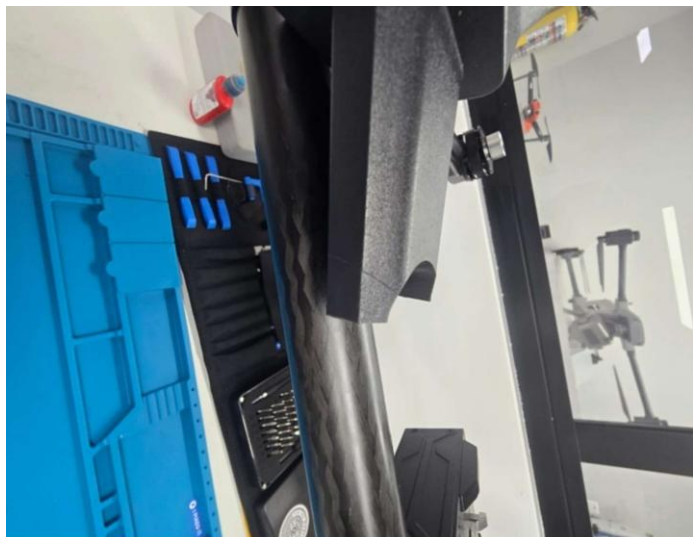
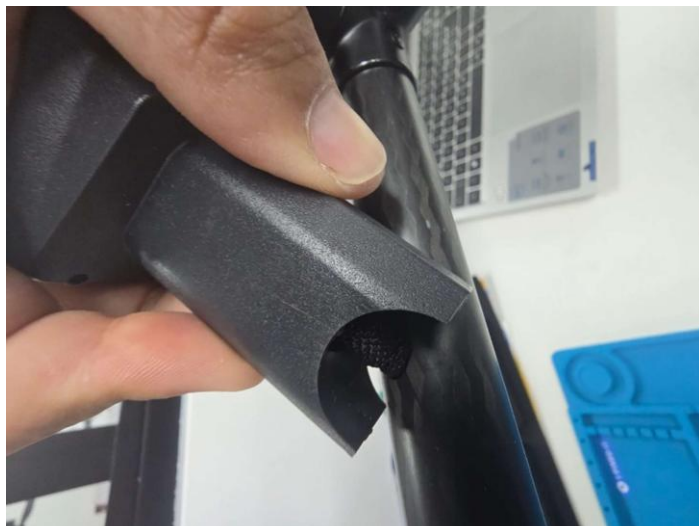
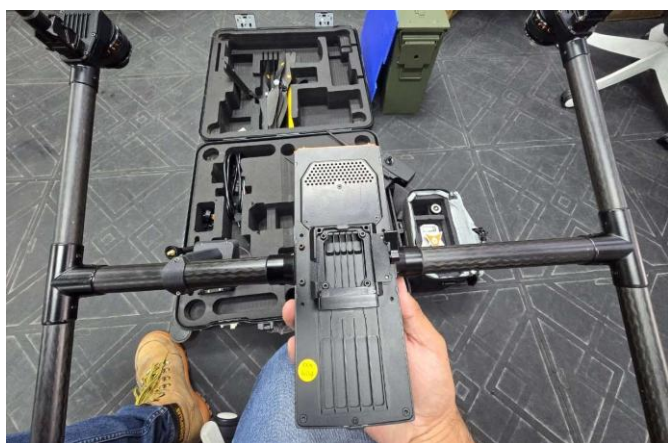
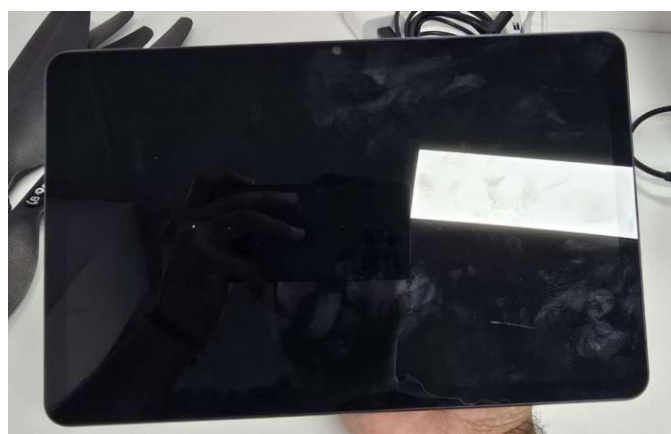
Durante la inspección visual del drone, se confirmó que la carcasa, brazos y tren de aterrizaje no presentan fisuras, golpes o deformaciones, encontrándose en buen estado estructural; sin embargo, se identificó una fisura localizada en la antena de la brújula, lo que requiere evaluación adicional para descartar afectaciones funcionales. Las hélices se verificaron sin daños visibles. La Tablet asociada llegó descargada, pero tras recargarla se validó su correcto funcionamiento, incluyendo el sistema operativo, aplicación de control y conectividad.

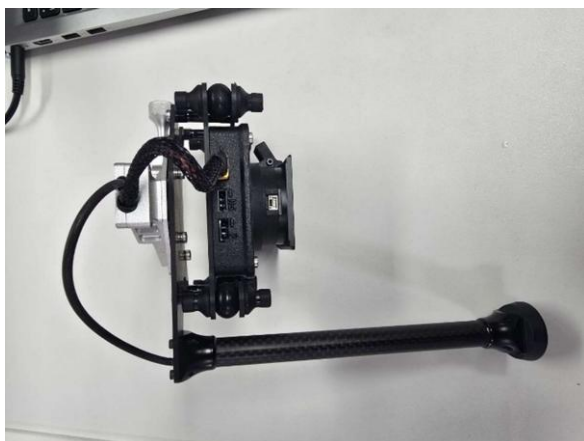
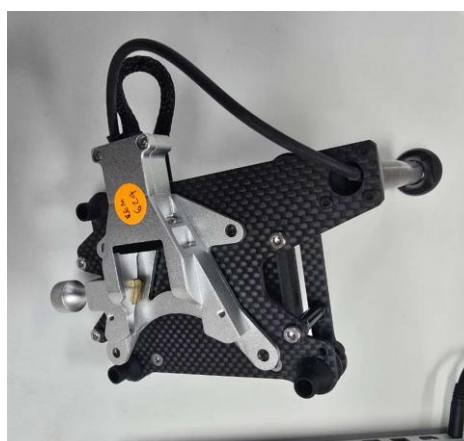
## 3. Gimbal

Se verifica el estado mecánico del gimbal y no se encuentran golpes ni fisuras que comprometan su integridad estructural, así mismo en los soportes de sujeción.

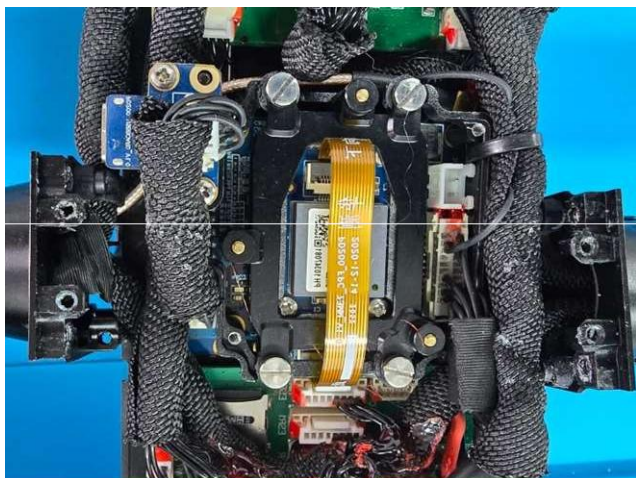
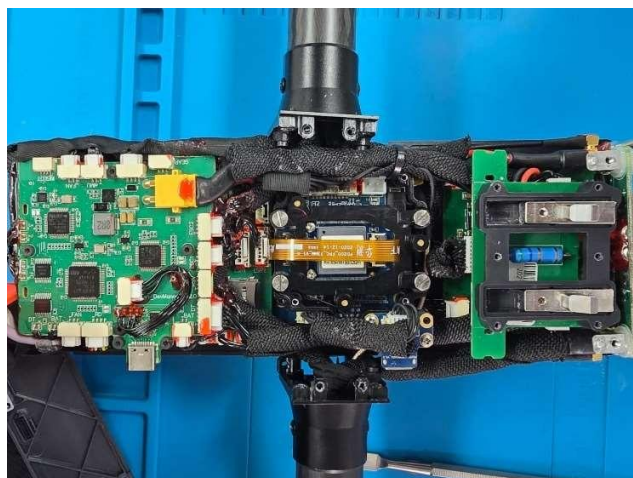
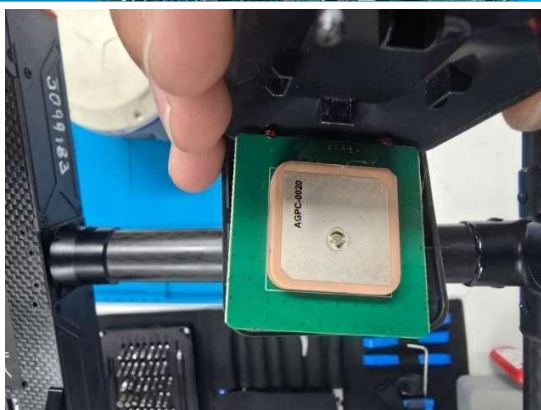
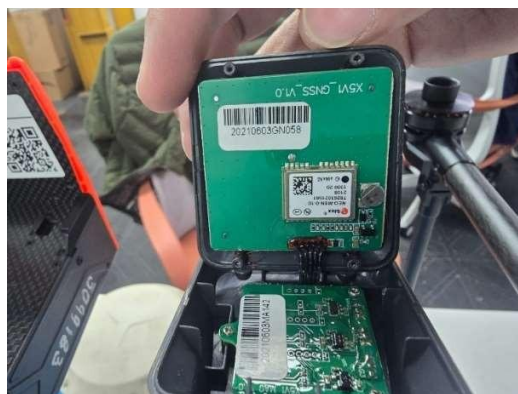
### 3. Inspección detallada interna del GNSS

Se procede al desensamblaje del equipo para realizar una inspección de sus tarjetas electrónicas internas, evaluando el estado de las antenas y el funcionamiento de los demás componentes. Simultáneamente, se ejecuta un mantenimiento preventivo que incluye la limpieza de circuitos, la verificación de conectores (integridad y correcto ajuste), así como la revisión de soldaduras y pistas para descartar fallas eléctricas o físicas. Se realiza la calibración de la base nivelante, verificando la precisión en las mediciones, y el funcionamiento mecánico.

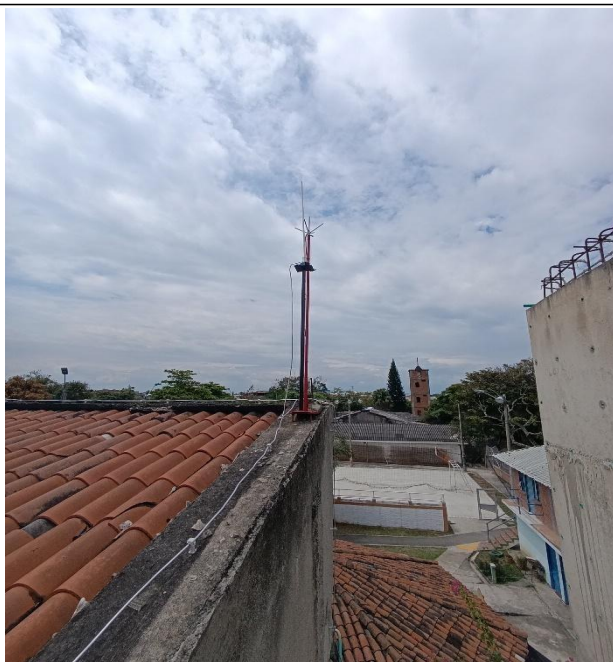
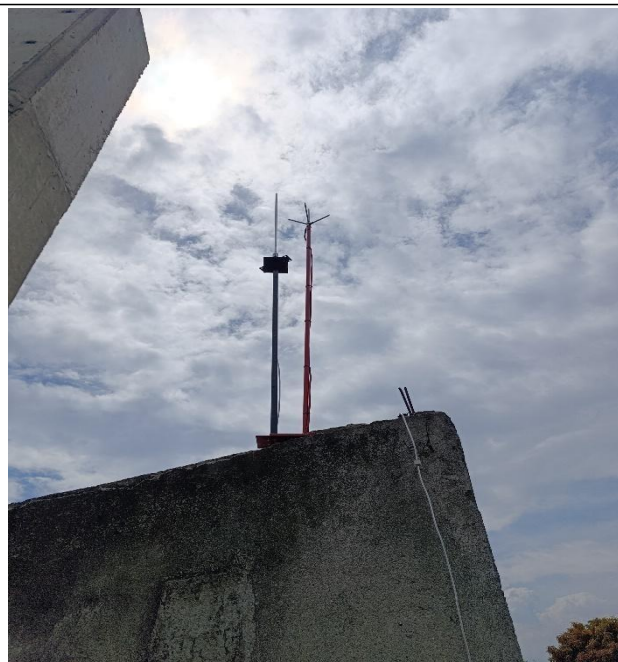
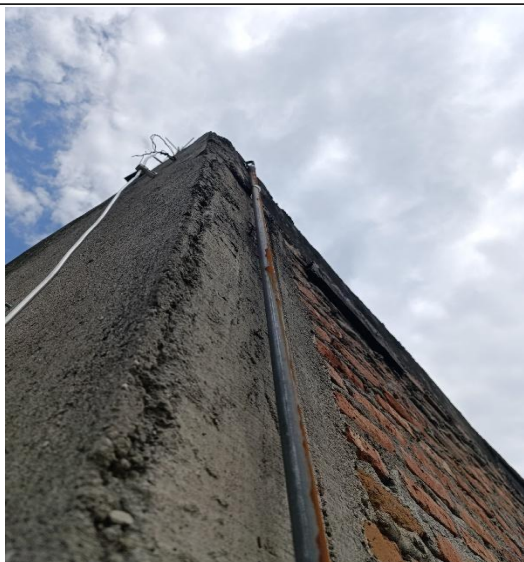
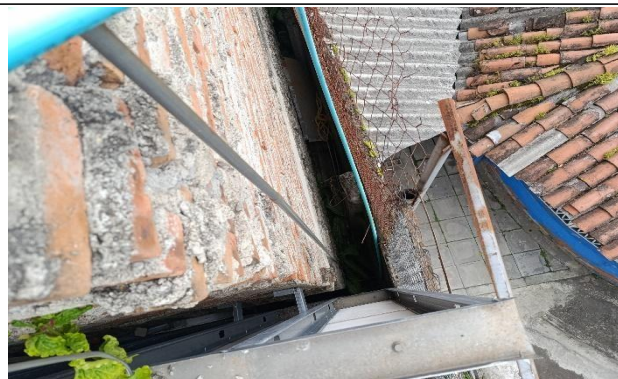
1. Se realizó revisión de para rayos encontrando estructura y cableado en buenas condiciones sin presencia de impacto.

Se realiza pintada del mástil, base de la antena y base del para rayos.  
Se realiza limpieza del rack de equipos , extractor y antena de la terraza.

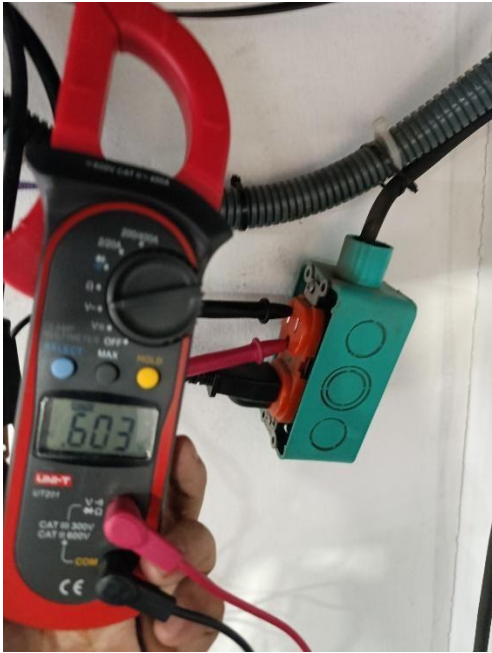
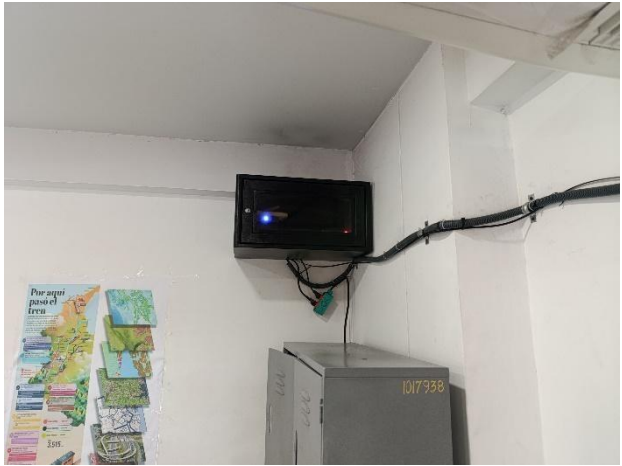
| FASE-NEUTRO | FASE-TIERRA |
| NEUTRO-TIERRA | Extensión alimentando el multitoma del Rack |

1. Se debe realizar la adecuación eléctrica en rack de equipos, no continuar utilizando una extensión a toma regulado.
2. El GPS queda activo como se observa en la configuración y con recepción de satélites.
3. Se debe hablar con proveedor de internet para que suministre ip fija para tener acceso remoto a la antena GPS

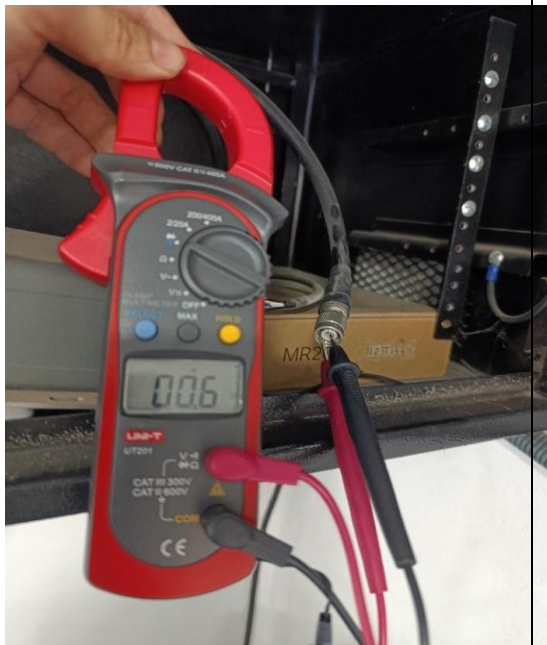
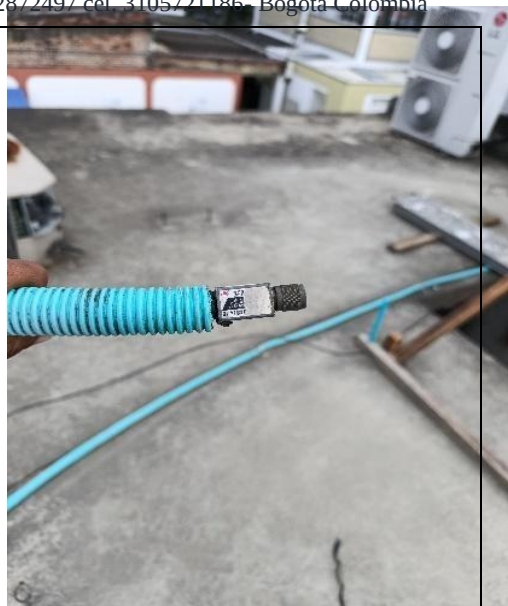
| FASE-NEUTRO | FASE-TIERRA |
|---|---|
| 2. Se realizan pruebas de conductividad en cable de antena | |
