Asunto: Informe de Actividades del CPSP. No. **247 de 2025**

## INFORME INSPECCIÓN OCULAR, PROCESO DE GESTIÓN DEL RIESGO DE DESASTRES EN PREDIO EN LA URBANIZACIÓN PRIMAVERAS, MUNICIPIO DE RESTREPO

COORDINACIÓN MUNICIPAL PARA LA GESTIÓN DEL RIESGO DE  
DESASTRES

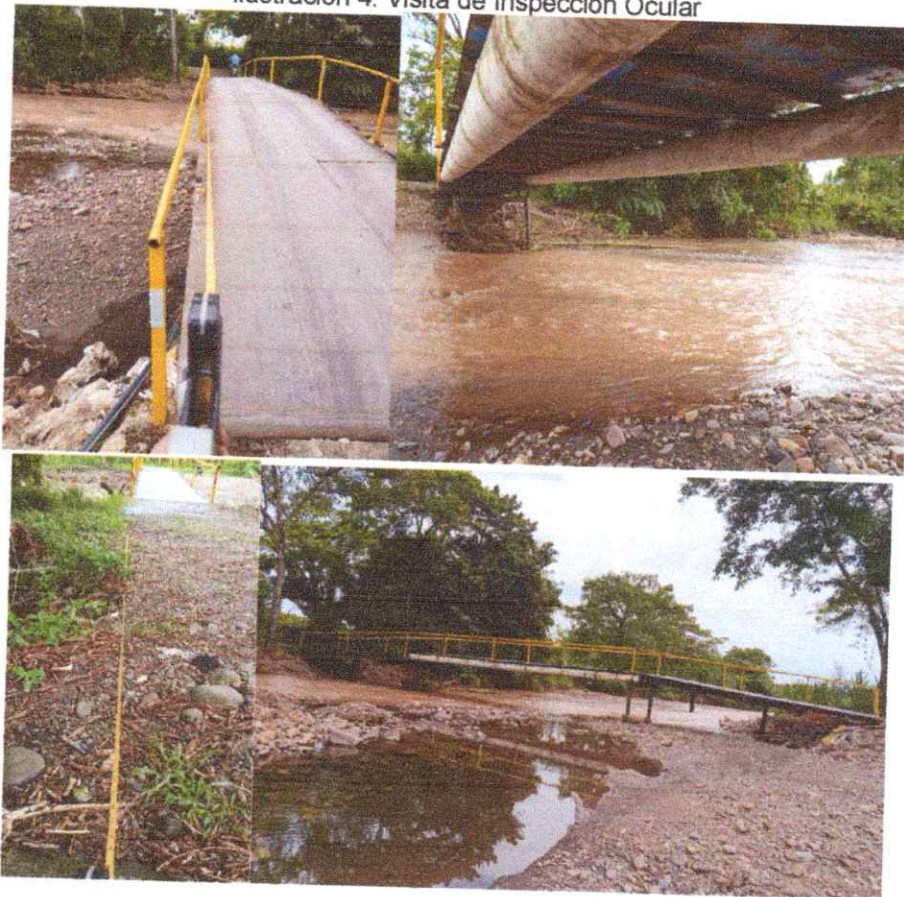
Ilustración 4. Visita de Inspección Ocular

La ausencia de estudios estructurales, geotécnicos, hidráulicos e hidrológicos ha generado un funcionamiento inadecuado de la infraestructura, evidenciado en la pérdida del terraplén de acceso, exposición de elementos metálicos, asentamientos diferenciales y socavación activa en el margen del cauce. Estas afectaciones comprometen la capacidad portante del puente y aumentan significativamente el riesgo de falla ante eventos de creciente o cargas dinámicas de los vehículos que transitan por el sector.

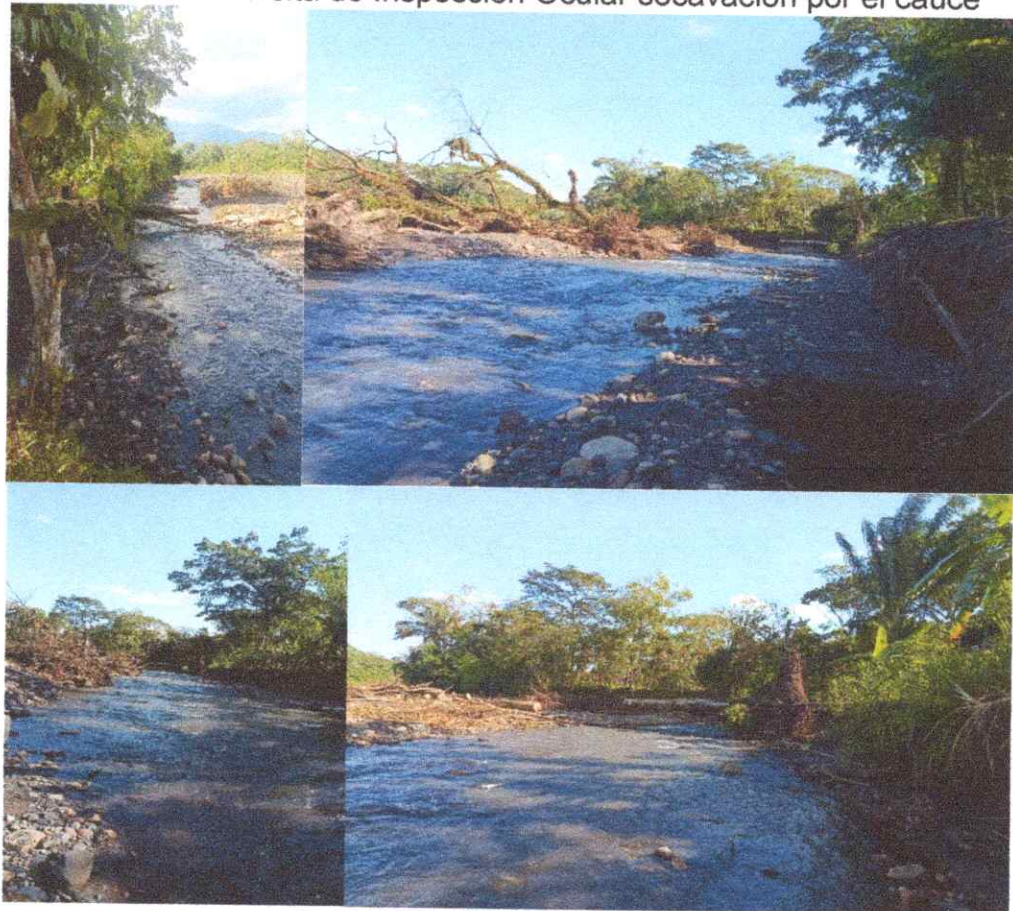
Ilustración 4. Visita de Inspección Ocular socavación por el cauce

En términos de riesgo, se identifican amenazas por erosión lateral activa, pérdida de suelo útil, afectación directa sobre áreas productivas y potencial compromiso de infraestructura cercana si el proceso continúa avanzando. El hueco en la base del talud en el tramo de 32 metros constituye un punto de falla que puede ceder sin aviso durante una creciente, representando peligro para personas, cultivos y actividades económicas de la zona. El tramo largo de 136 metros, por su extensión y altura de pérdida, representa un riesgo progresivo que puede agravarse en la próxima temporada invernal. La presencia de material vegetal obstruyendo parcialmente el cauce aumenta la probabilidad de represamientos temporales y desbordamientos localizados.

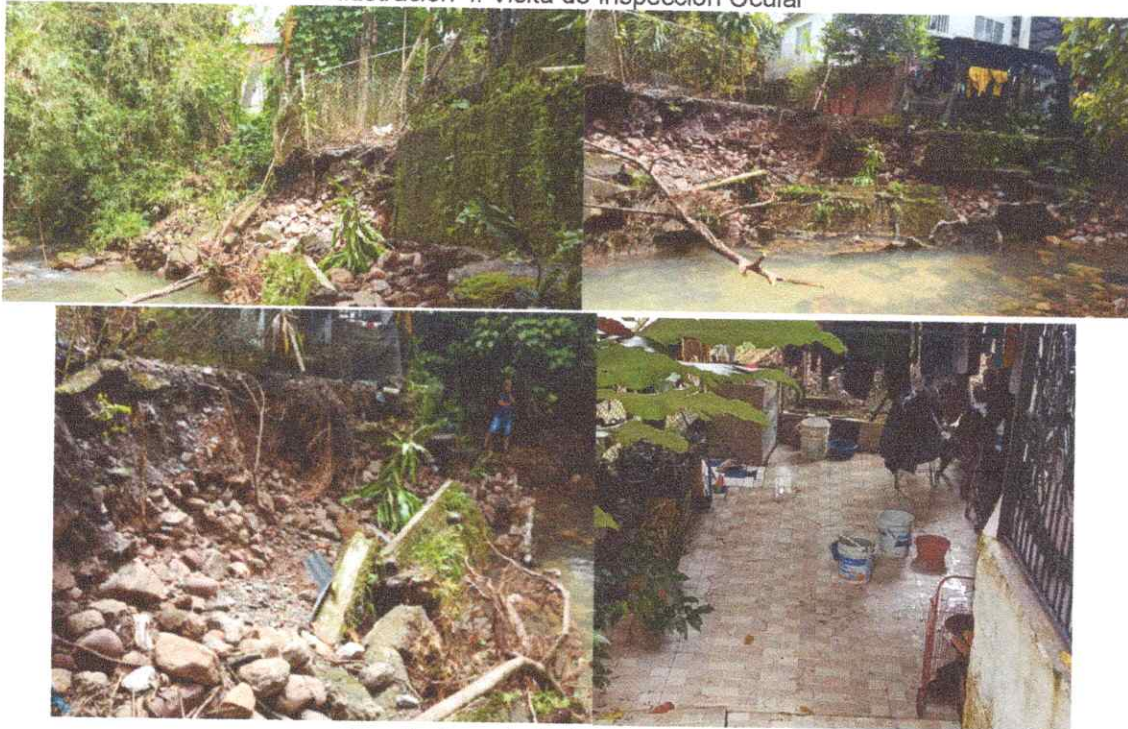
Ilustración 4. Visita de Inspección Ocular

La condición actual requiere intervención prioritaria, debido al avance del deterioro, la cercanía de las edificaciones y el riesgo creciente asociado a eventos de creciente súbita o periodos de mayor precipitación.

De igual manera, como medida inmediata de protección, se plantea la revegetalización con especies nativas y la instalación de coberturas vivas o geotextiles, lo cual permitirá mejorar la cohesión del suelo, disminuir la infiltración descontrolada de agua y reducir los procesos erosivos superficiales que aceleran el deslizamiento. Esta estrategia biotécnica se constituye en un mecanismo inicial de contención y estabilización temporal, mientras se avanza en la planificación de soluciones definitivas.
