# **INFORME FINAL DE EJECUCIÓN Y COBRO DE OBRA**

**CONTRATO No  
PGN - 005**

**"ADECUACIÓN DE LA INFRAESTRUCTURA FISICA DEL PUESTO DE SALUD  
DEL CORREGIMIENTO DE ZABALETAS SEDE DEL HOSPITAL SAN VICENTE  
FERRER ESE DEL MUNICIPIO DE ANDALUCIA ACORDE CON LA  
RESOLUCION No. 1541 DE 2024 DEL MINISTERIO DE SALUD Y  
PROTECCIÓN SOCIAL"**

**CONTRATISTA  
SERPROVALLE S.A.S**

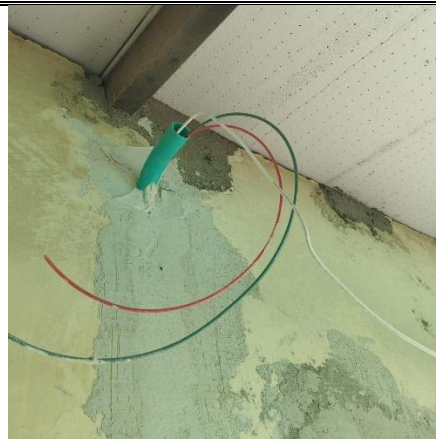
Cableado, tuberías, regatas y resanes
