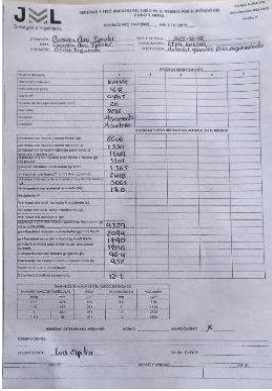
| ● Se realiza toma de un punto de densidad en el eje vial LT-04 en la abscisa K0+395 CD que se registra a continuación. | | | | |

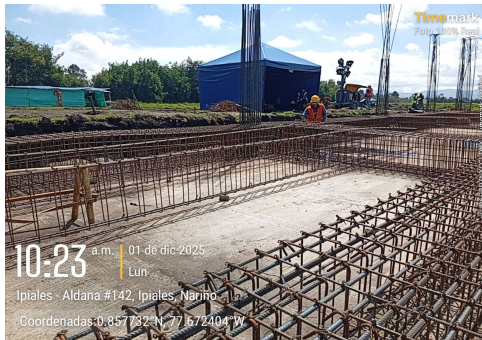
**Descripción:** SSEI. Armado de acero de refuerzo para vigas de cimentación y columnas

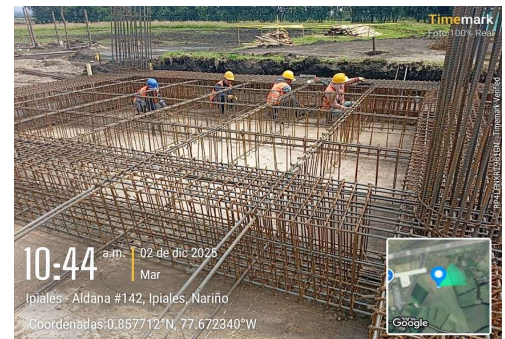
**Descripción:** SSEI. Armado de acero de refuerzo para vigas, viguetas de cimentación y columnas.

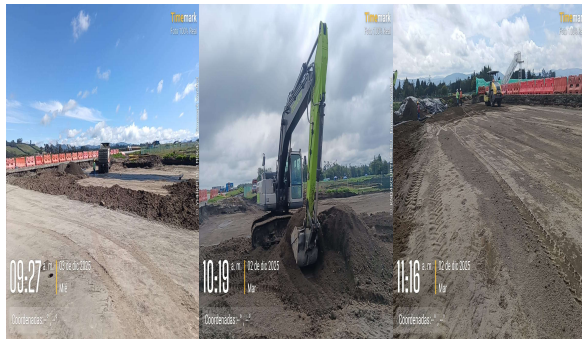
**Descripción:** PLATAFORMA. Conformación de la primera capa de material de mejoramiento sobre geotextil, mediante actividades de vaciado, extendido y compactación en el tramo comprendido entre las abscisas K0+165 y K0+185, área previamente liberada por la Interventoría.

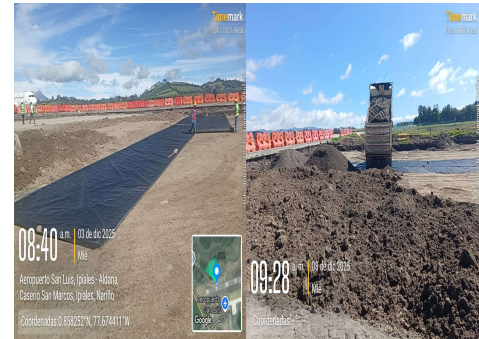
**Descripción:** PLATAFORMA. Instalación de 2 líneas de geotextil y extendido de la primera capa de material de mejoramiento sobre geotextil, en el tramo comprendido entre las abscisas K0+165 y K0+185, área previamente liberada por la Interventoría.

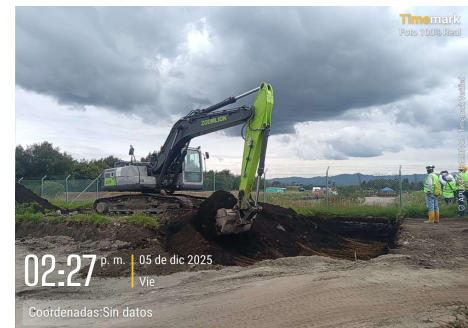
**Descripción: VÍA.** Excavación mecánica, en el tramo comprendido entre las abscisas K0+160 y K0+170., en la vía correspondiente al Eje LA-07.

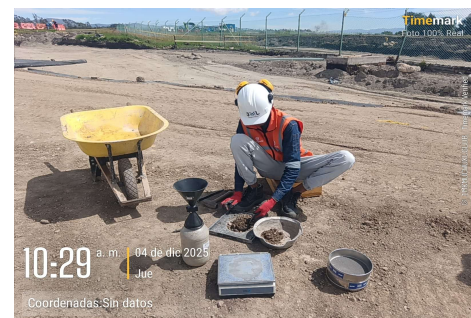
**Descripción: OTROS.** Toma de densidades in situ, para liberación de primera capa de material de mejoramiento en plataforma sur oriental, en el tramo comprendido entre las abscisas K0+165 y K0+180 (Eje x).

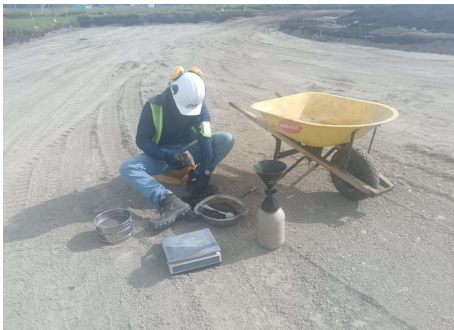
**Descripción: OTROS.** Toma de densidades in situ, para liberación de segunda capa de material de mejoramiento en la vía correspondiente al Eje LA-07, en el tramo comprendido entre las abscisas K0+060 y K0+110.

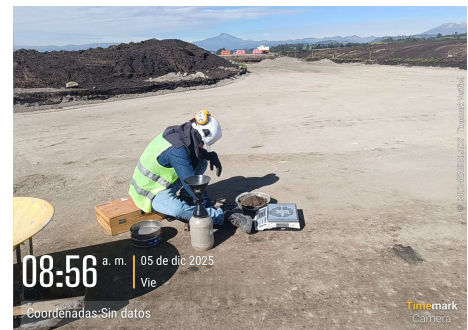
**Descripción: OTROS.** Toma de densidades in situ, para liberación de segunda capa de material de mejoramiento en la vía correspondiente al Eje LA-07, en el tramo comprendido entre las abscisas K0+110 y K0+160, para verificación de los puntos ubicados en las abscisas K0+115 y K0+135 .

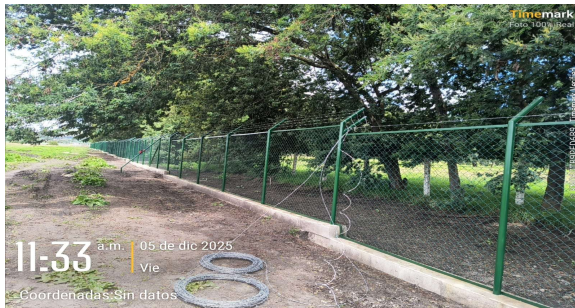
**Descripción:** OTROS nivelación y excavación del terreno, para la futura viga de cerramiento en el costado suroriental

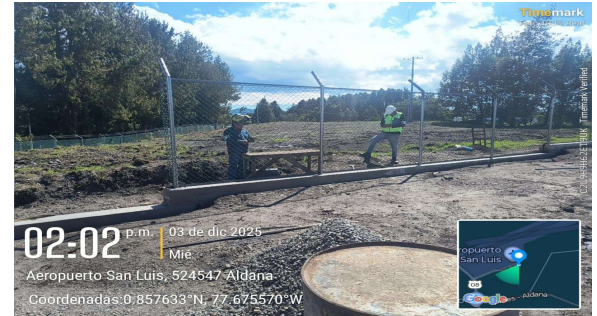
**Descripción: OTROS** instalación de malla en el cerramiento sur colindante al predio del señor Ignacio Benavides

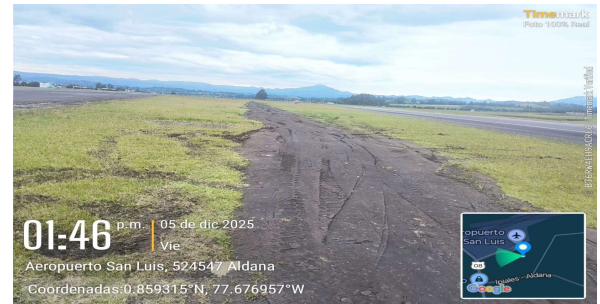
**Descripción:** URBANIZACION Y PAISAJISMO • actividades de conformación del relleno localizado Cabecera 8 (lado aire)
