MINISTERIO DE TRANSPORTE  
UNIDAD ADMINISTRATIVA ESPECIAL DE LA  
AERONÁUTICA CIVIL  
MANUAL DE INTERVENTORÍA  
INFORME SEMANAL DE INTERVENTORÍA

08 (ETAPA CONSTRUCCIÓN)

18/10/2025 - 24/10/2025

REGISTRO FOTOGRÁFICO AVANCE DE OBRA

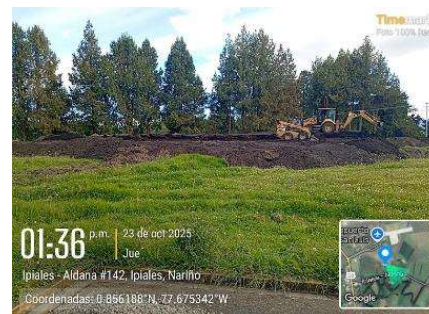
**Descripción:** OTROS. Explanación y nivelación de material producto de excavaciones de plataforma y terminal, el cual había sido previamente dispuesto en zona de acopio, situada en proximidades de cuartos técnicos.
