| | | <b>FORMATO DE INSPECCIÓN<br/>ESTABILIDAD DE OBRA</b> | | | | Código: 208-MB-Ft-34 | |
| | | No | Nombre | SAN MARTIN DE LOBA | | KR 2 ENTRE CL 41 SUR Y CL 41 A SUR | |
| | | <b>5. CÓDIGO CIV / IDRD / BARMANPRE</b> | | <b>6. CONTRATISTA DE OBRA</b> | | <b>7. No. CONTRATO / CONVENIO</b> | |
| | | <b>8. OBJETO CONTRATO DE OBRA:</b> | | * EJECUTAR LAS OBRAS DE INTERVENCIÓN FÍSICA A ESCALA BARRIAL CONSISTENTES EN LA CONSTRUCCIÓN DE LOS TRAMOS VIALES (CÓDIGOS DE IDENTIFICACIÓN VIAL – CIV), UBICADOS EN LA CIUDAD DE BOGOTÁ D.C., DE CONFORMIDAD CON LOS PLIEGOS DE CONDICIONES, ANEXO TÉCNICO Y DEMAS DOCUMENTOS DEL PROCESO – GRUPO No. 1* | | | |

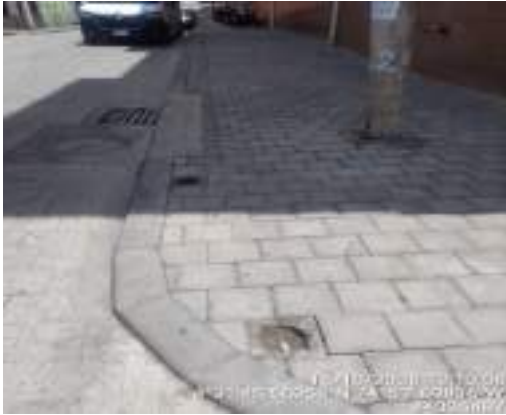
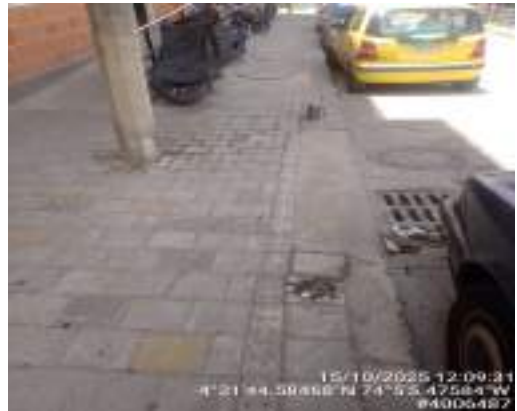
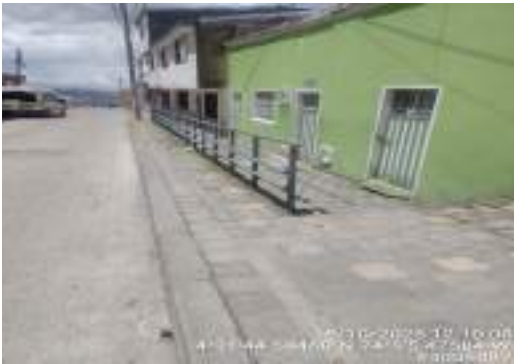
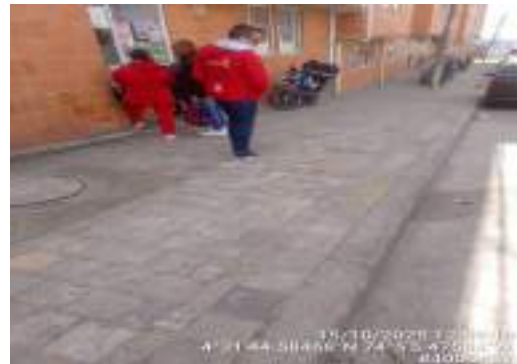
E. REGISTRO FOTOGRÁFICO

| Durante la visita realizada por los profesionales asignados al proceso de Seguimiento y Control a la Estabilidad y Sostenibilidad de las obras se verificó que la firma del contrato de obra N° 627 de 2017, cuyo objeto fue " EJECUTAR LAS OBRAS DE INTERVENCIÓN FÍSICA A ESCALA BARRIAL CONSISTENTES EN LA CONSTRUCCIÓN DE LOS TRAMOS VIALES (CÓDIGOS DE IDENTIFICACIÓN VIAL – CIV), UBICADOS EN LA CIUDAD DE BOGOTÁ D.C., DE CONFORMIDAD CON LOS PLIEGOS DE CONDICIONES, ANEXO TÉCNICO Y DEMAS DOCUMENTOS DEL PROCESO – GRUPO No. 1" a la fecha del presente informe PRESENTA SERIAS ANOMALIAS, atribuible al contratista de obra que AFECTAN LA ESTABILIDAD DE LA OBRA. | | | | | | |

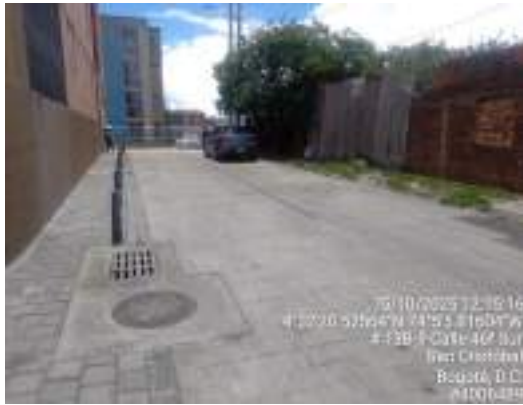
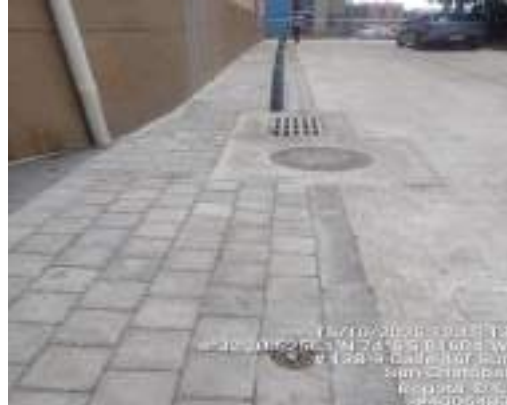
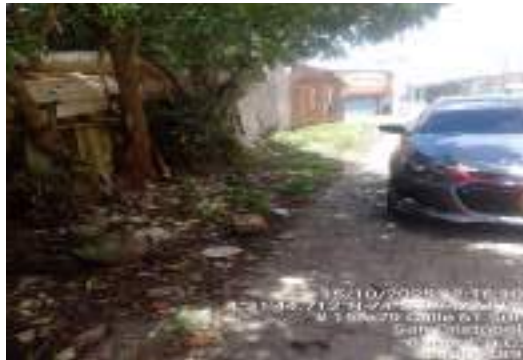
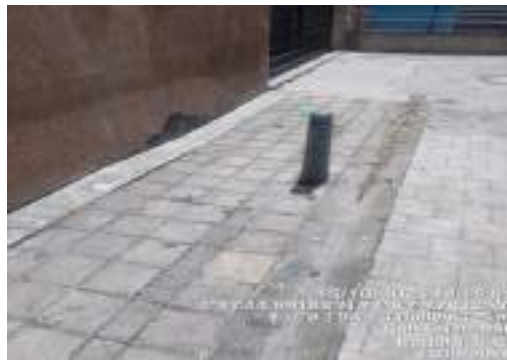
E. REGISTRO FOTOGRÁFICO

| Durante la visita realizada por los profesionales asignados al proceso de Seguimiento y Control a la Estabilidad y Sostenibilidad de las obras se verificó que la firma del contrato de obra N° 627 de 2017, cuyo objeto fue " EJECUTAR LAS OBRAS DE INTERVENCIÓN FÍSICA A ESCALA BARRIAL CONSISTENTES EN LA CONSTRUCCIÓN DE LOS TRAMOS VIALES (CÓDIGOS DE IDENTIFICACIÓN VIAL – CIV), UBICADOS EN LA CIUDAD DE BOGOTÁ D.C., DE CONFORMIDAD CON LOS PLIEGOS DE CONDICIONES, ANEXO TÉCNICO Y DEMAS DOCUMENTOS DEL PROCESO – GRUPO No. 1" a la fecha del presente informe NO PRESENTA ANOMALIAS, atribuible al contratista de obra que AFECTEN LA ESTABILIDAD DE LA OBRA. | | | | | | |

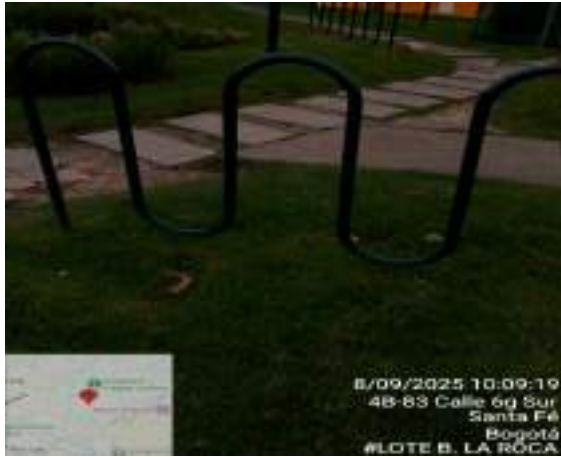
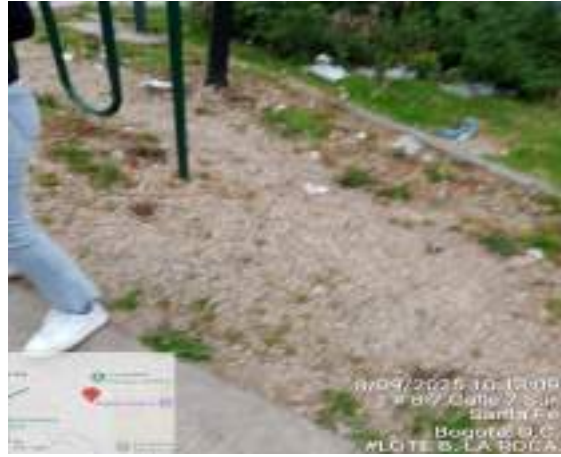
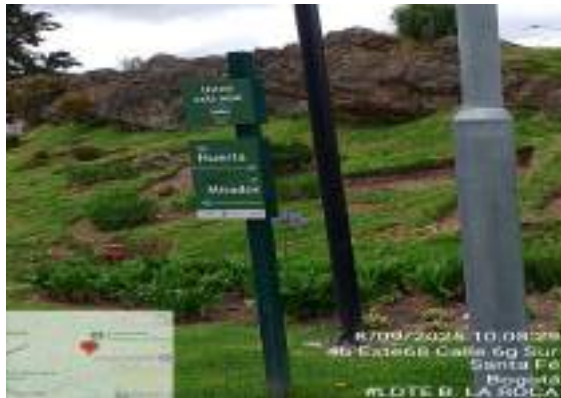
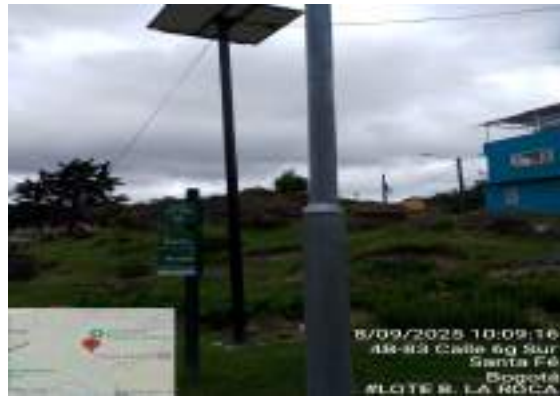
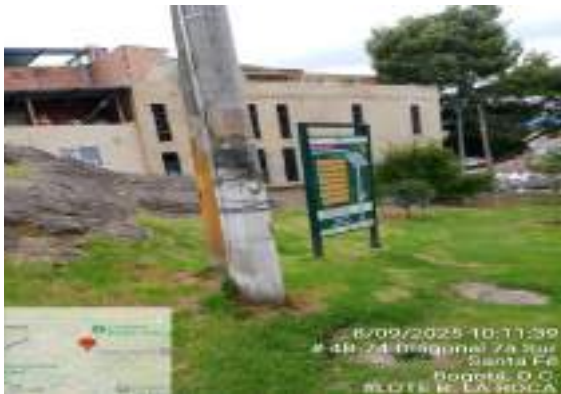
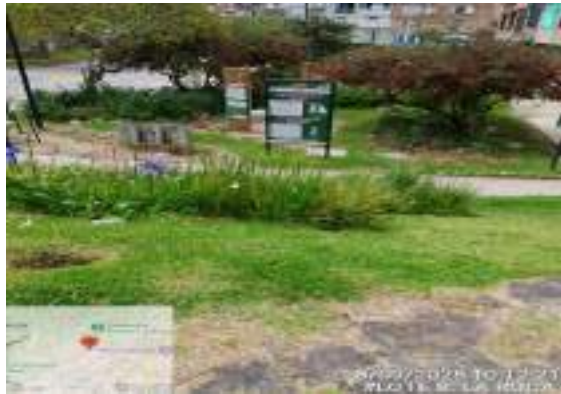
E. REGISTRO FOTOGRÁFICO

| Durante la visita realizada por los profesionales asignados al proceso de Seguimiento y Control a la Estabilidad y Sostenibilidad de las obras se verificó que la firma del contrato de obra N° 654 de 2023, cuyo objeto fue "EJECUTAR A PRECIOS FIJOS, LAS OBRAS DE INTERVENCION FISICA A ESCALA BARRIAL CONSISTENTE EN LA CONSTRUCCION DE ECOBARRIOS EN TERRITORIOS PRIORIZADOS EN EL BARRIO LA ROCA EN LA LOCALIDAD DE SAN CRISTOBAL (GRUPO I) Y EL BARRIO VALLES DE CAFAM DE LA LOCALIDAD DE USME (GRUPO II) EN LA LOCALIDAD DE BOGOTÁ D.C." a la fecha del presente informe NO se encuentran evidencias de QUE PUEDAN AFECTAR LA ESTABILIDAD DE LAS OBRAS CONSTRUIDAS, que tengan responsabilidad del contratista de obra. | | | | | | |

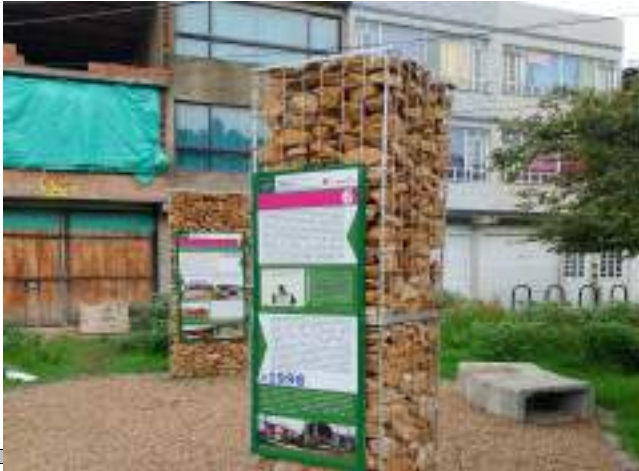
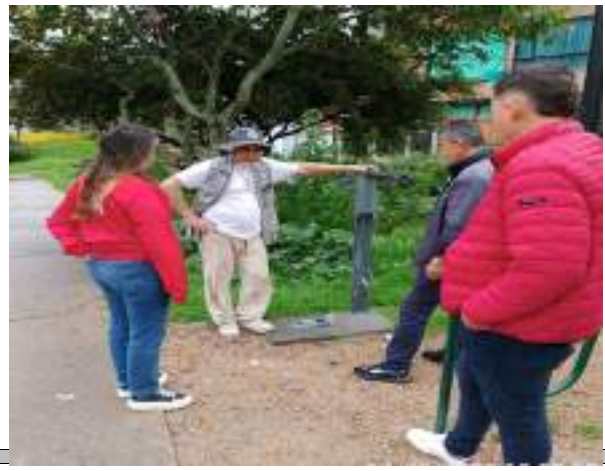
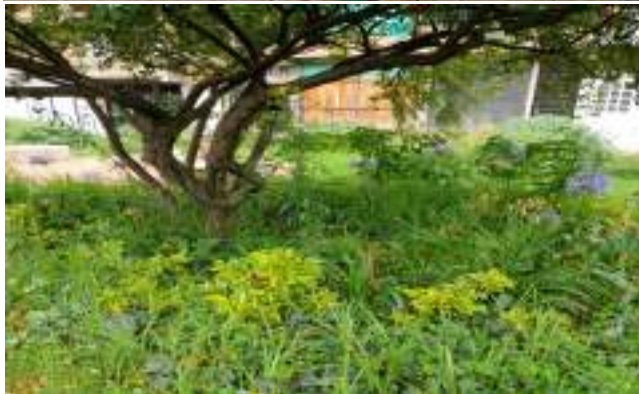
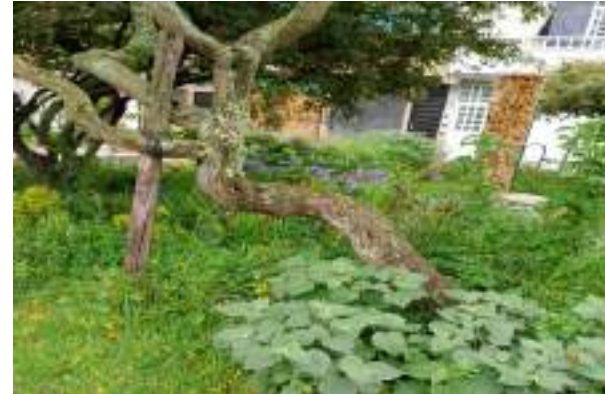
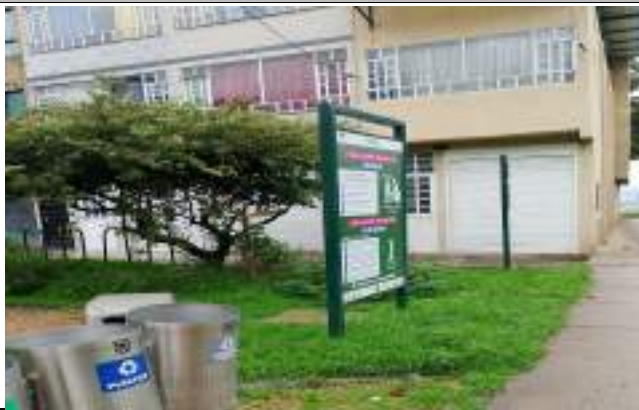
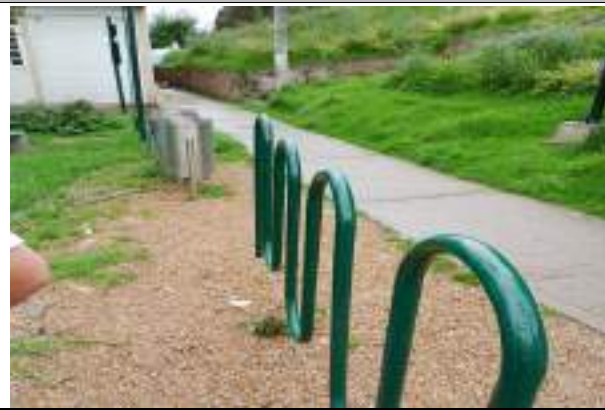
E. REGISTRO FOTOGRÁFICO

| Durante la visita realizada por los profesionales asignados al proceso de Seguimiento y Control a la Estabilidad y Sostenibilidad de las obras se verificó que la firma del contrato de obra N° 654 de 2023, cuyo objeto fue "EJECUTAR A PRECIOS FIJOS, LAS OBRAS DE INTERVENCIÓN FÍSICA A ESCALA BARRIAL CONSISTENTE EN LA CONSTRUCCIÓN DE ECOBARRIOS EN TERRITORIOS PRIORIZADOS EN EL BARRIO LA ROCA EN LA LOCALIDAD DE SAN CRISTOBAL (GRUPO I) Y EL BARRIO VALLES DE CAFAM DE LA LOCALIDAD DE USME (GRUPO II) EN LA LOCALIDAD DE BOGOTÁ D.C." a la fecha del presente informe NO se encuentran evidencias de QUE PUEDAN AFECTAR LA ESTABILIDAD DE LAS OBRAS CONSTRUIDAS, que tengan responsabilidad del contratista de obra, sin embargo se requiere mantenimiento de mallas electrosoldadas de totems informativos, las cuales presentan corrosion que puede derivar en el rompimiento de la malla. De igual manera se requiere mantenimiento de zonas verdes por parte de UAESP, y reposición de elemento de mobiliario urbano vandlizado. | | | | | | | |

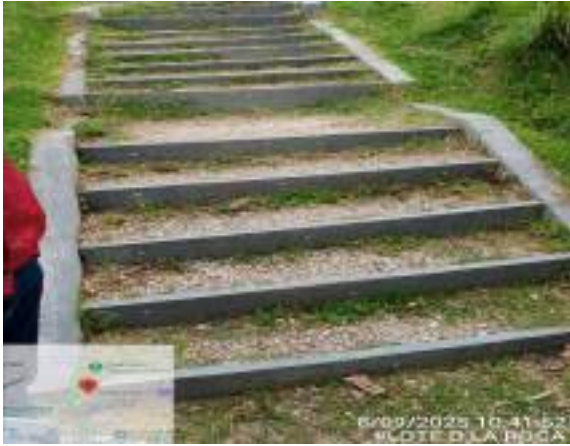
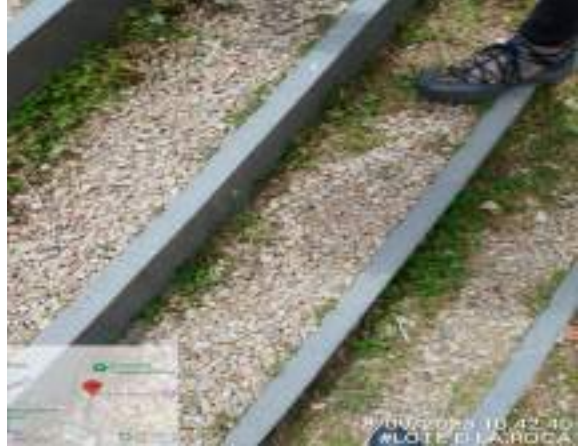
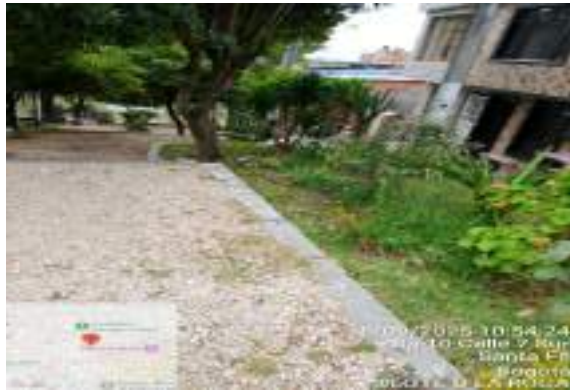
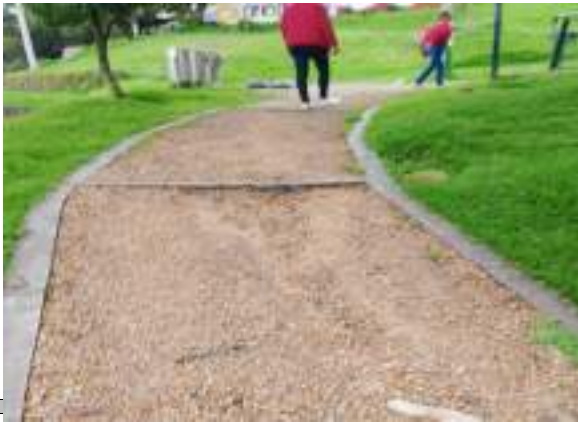
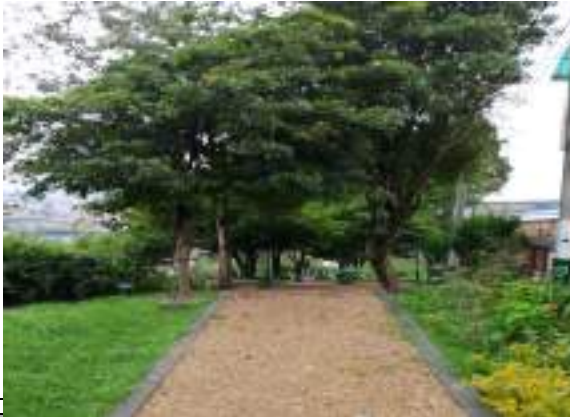
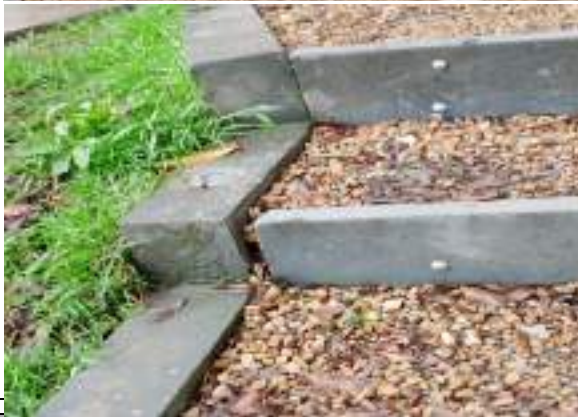
E. REGISTRO FOTOGRÁFICO

| Durante la visita realizada por los profesionales asignados al proceso de Seguimiento y Control a la Estabilidad y Sostenibilidad de las obras se verificó que la firma del contrato de obra N°654 de 2023, cuyo objeto fue "EJECUTAR A PRECIOS FIJOS, LAS OBRAS DE INTERVENCIÓN FÍSICA A ESCALA BARRIAL CONSISTENTE EN LA CONSTRUCCIÓN DE ECOBARRIOS EN TERRITORIOS PRIORIZADOS EN EL BARRIO LA ROCA EN LA LOCALIDAD DE SAN CRISTOBAL (GRUPO I) Y EL BARRIO VALLES DE CAFAM DE LA LOCALIDAD DE USME (GRUPO II) EN LA LOCALIDAD DE BOGOTÁ D.C." a la fecha del presente informe se encuentran evidencias de algunas anomalías atribuible al contratista de obra que vienen afectando la estabilidad de la obra, como lo es la separación, desplazamiento y desplome de bordillos, que vienen generando un desconfinamiento del material granular con el que se conforma las huellas de las escaleras. Este desconfinamiento esta generando pérdida de dicho material granular. También se evidencia la necesidad de implementar acciones de mantenimiento, en especial con lo concerniente al crecimiento de material vegetal en los senderos peatonales. | | | | | | |

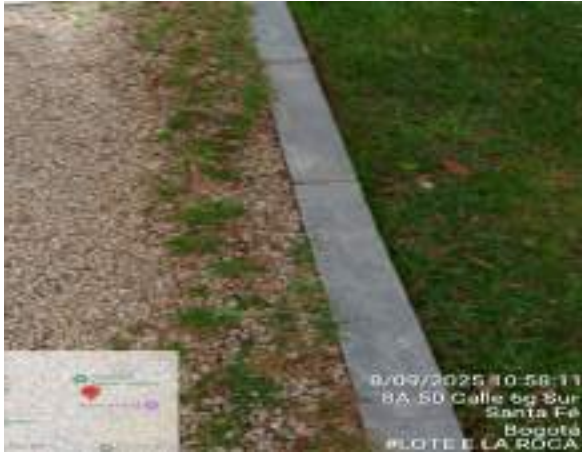
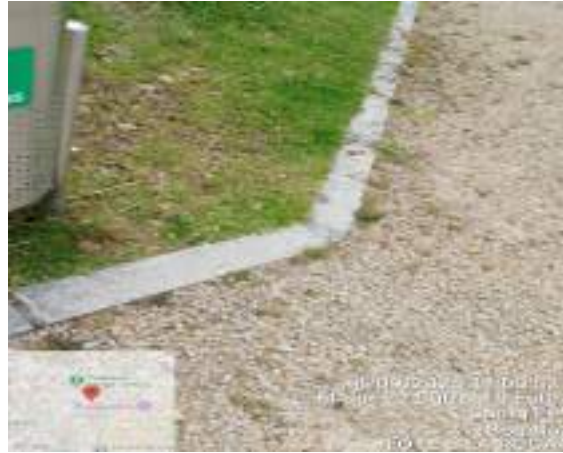
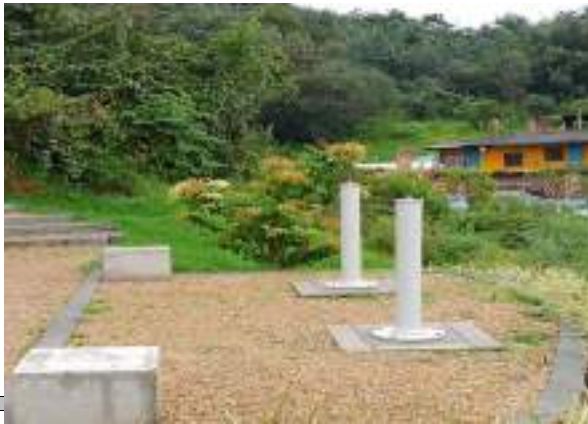
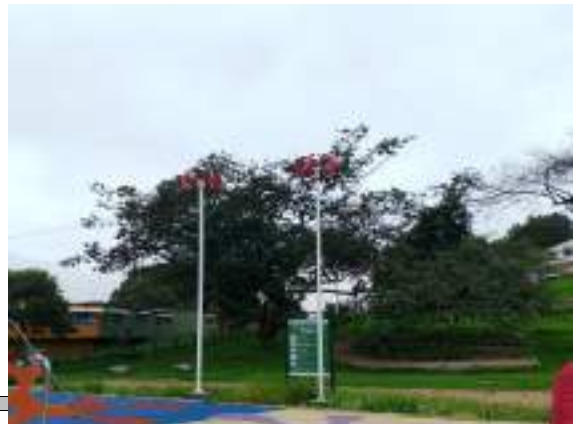
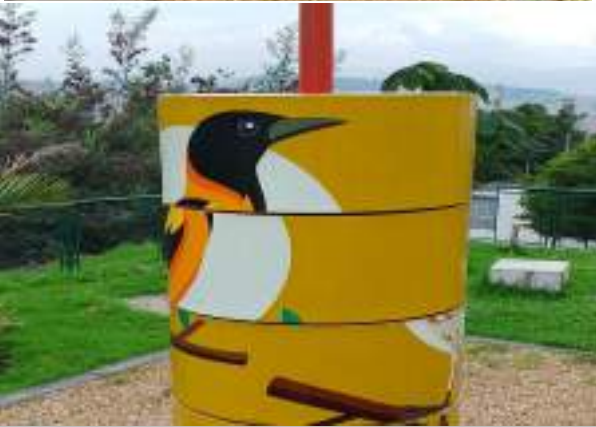
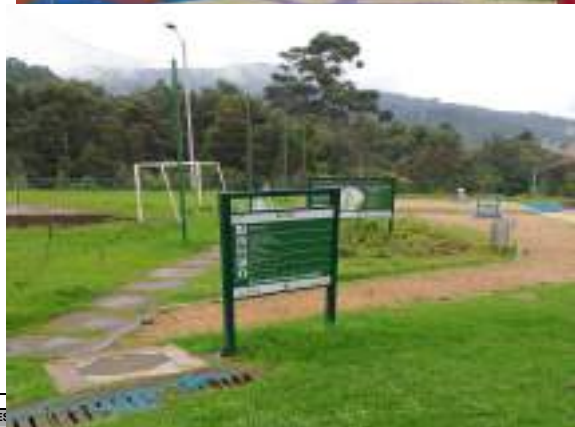
E. REGISTRO FOTOGRÁFICO

| Durante la visita realizada por los profesionales asignados al proceso de Seguimiento y Control a la Estabilidad y Sostenibilidad de las obras se verificó que la firma del contrato de obra N° 654 de 2023, cuyo objeto fue "EJECUTAR A PRECIOS FIJOS, LAS OBRAS DE INTERVENCION FISICA A ESCALA BARRIAL CONSISTENTE EN LA CONSTRUCCION DE ECOBARRIOS EN TERRITORIOS PRIORIZADOS EN EL BARRIO LA ROCA EN LA LOCALIDAD DE SAN CRISTOBAL (GRUPO I) Y EL BARRIO VALLES DE CAFAM DE LA LOCALIDAD DE USME (GRUPO II) EN LA LOCALIDAD DE BOGOTÁ D.C." a la fecha del presente informe NO se encuentran evidencias de QUE PUEDAN AFECTAR LA ESTABILIDAD DE LAS OBRAS CONSTRUIDAS, que tengan responsabilidad del contratista de obra. | | | | | | | |
