ALCALDIA LOCAL DE SAN CRISTOBAL  
INSPECCIÓN DE POLICIA No. 4D

INFORME TECNICO

No. 1387-ALSC-12-2024

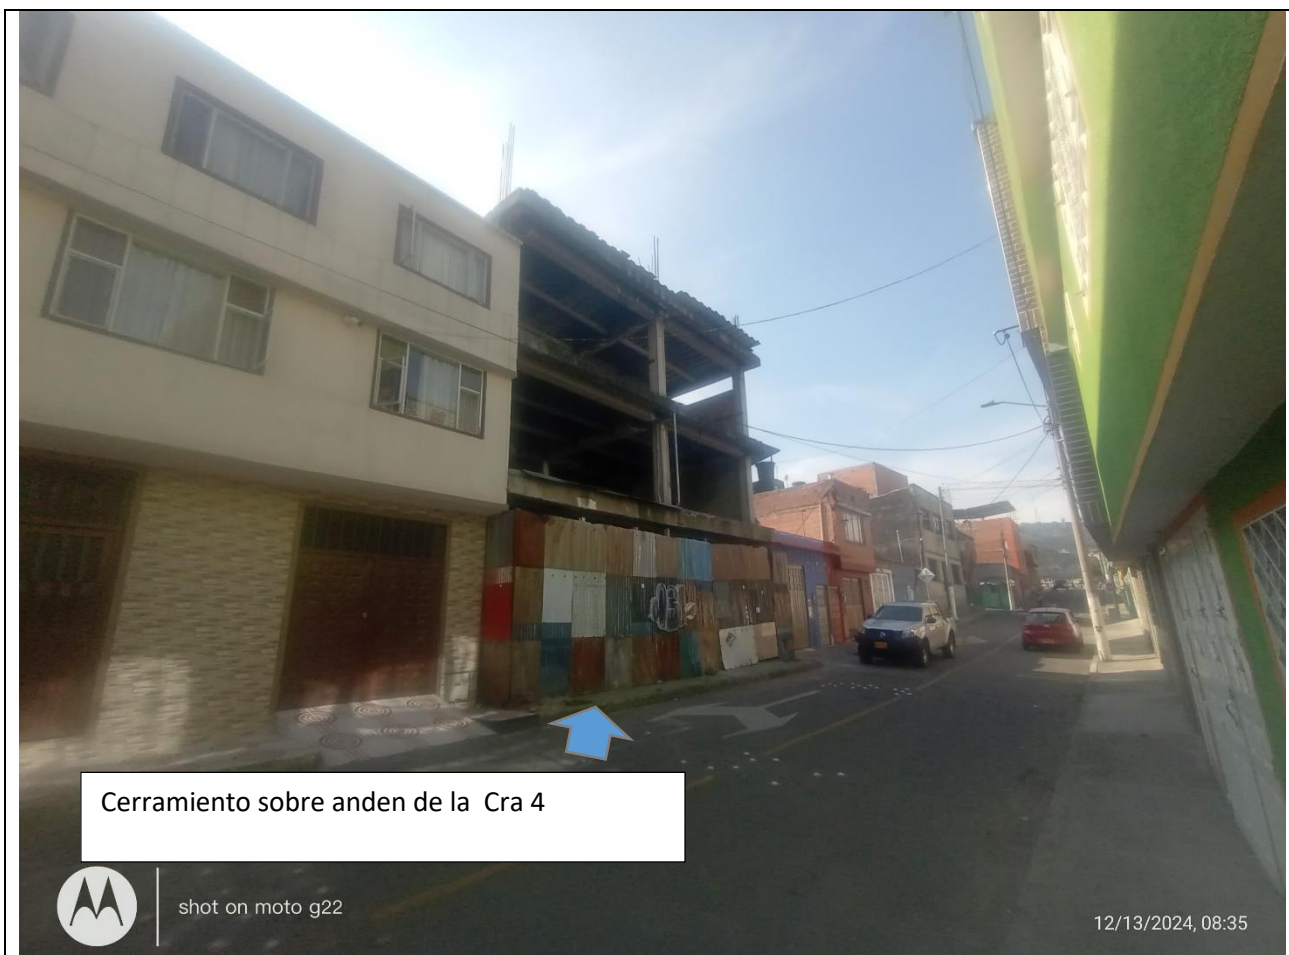
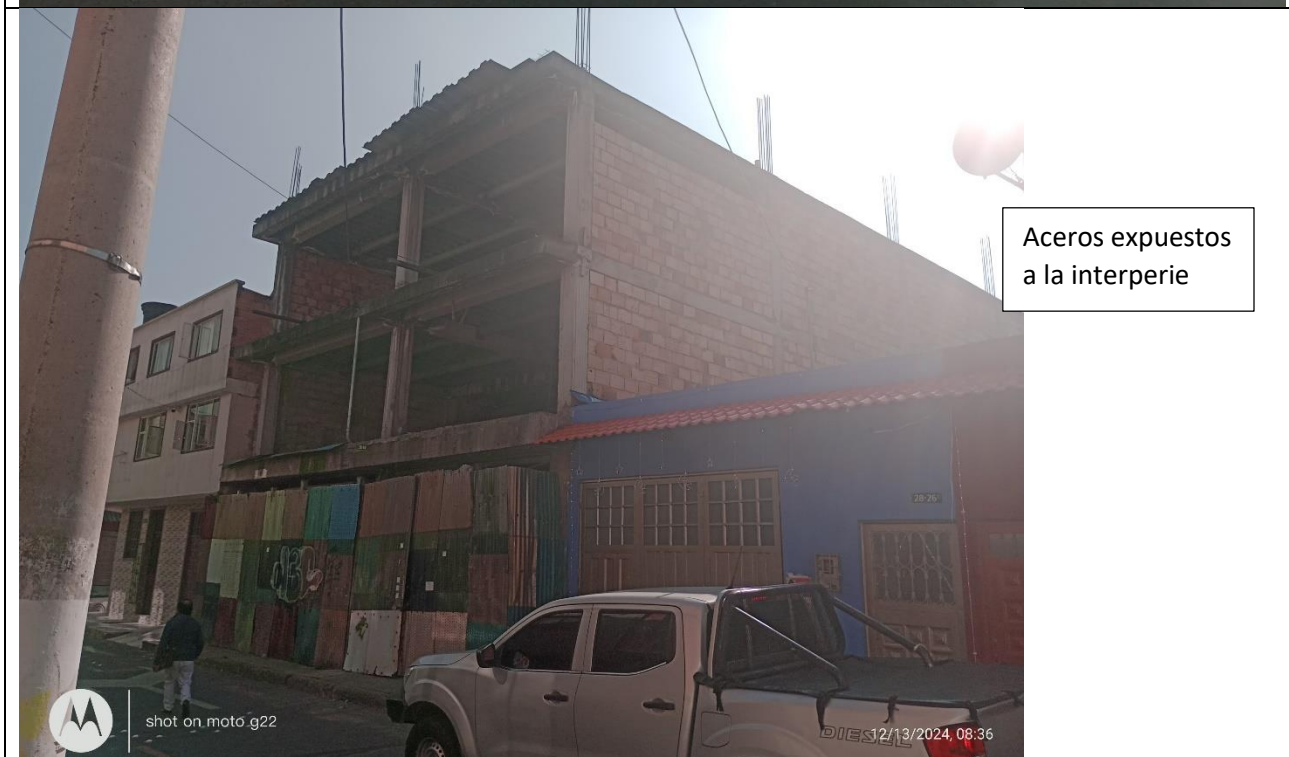
- Nadie atendió la visita.
- Se aprecia una obra detenida en su proceso constructivo, donde se observa una estructura aporticada, muros de cerramiento de culatas laterales y aceros expuestos para un cuarto piso. NO se observa ningún acabado a nivel de fachada.
- La construcción existente se aprecia en mal estado de conservación, aceros expuestos a la intemperie y concretos manchados por la humedad
- Que existe un cerramiento en ocupación del andén frente a la Kra 4

- Que se inicie proceso de ocupación indebida de espacio público, por el cerramiento en lamina de zinc que restringe la movilidad en el andén de la Kra 4.
- Que se solicite al IDIGER hacer una valoración de la construcción existente considerando la exposición de los aceros y concretos a la humedad permanente que ha podido causar daños internos en el comportamiento de la estructura.
- Que se anexe acto administrativo que ampare lo construido y se realicen las obras necesarias para dar cumplimiento a la normativa actual, como es el caso del aislamiento posterior que debe ser como mínimo de 4 m.

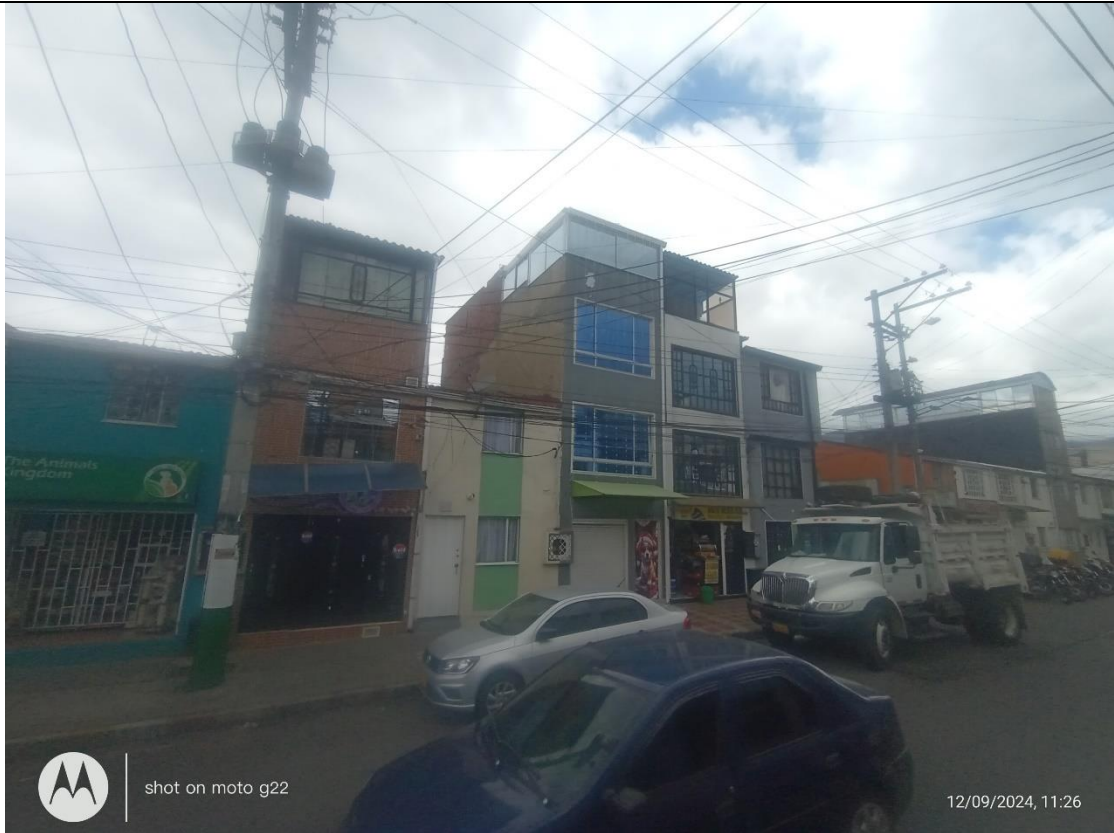
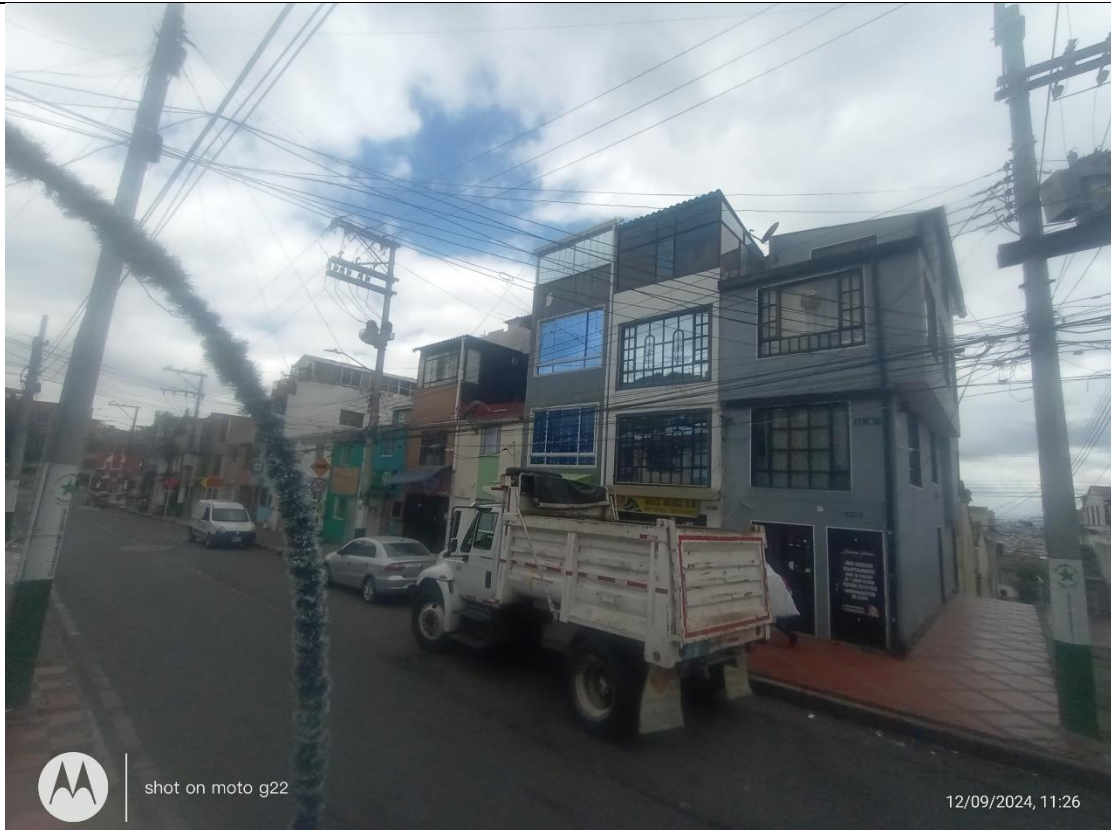
| OBSERVACIONES |
|---|
| <p>Se realizó visita al predio de la CL 36 SUR 3A 10, Barrio VILLA DE LOS ALPES, para verificar la construcción existente.</p> <ul style="list-style-type: none"><li>○ Que nadie atendió la visita</li><li>○ Que se encontró una construcción de 4 pisos con cubierta inclinada</li><li>○ Que el predio está en tratamiento de CONSOLIDACION altura máxima 3 pisos</li><li>○ Que se reviso EL VUC - <i>La Ventanilla Única de la Construcción – VUC es un canal virtual, mediante el cual se pueden realizar solicitudes, seguimiento y respuesta de los trámites asociados al proceso de urbanismo y construcción en Bogotá respondiendo así al modelo distrital de SuperCADE virtual de trámites y servicios interconectados a través de una sola plataforma y no se encontró de licencia de construcción.</i></li><li>○ Que según registro de google maps de marzo 2020 existía una construcción de 2 pisos y cubierta inclinada.</li><li>○ Que según registro de google maps de enero 2022 existía una construcción de 3 pisos y cubierta inclinada.</li><li>○ Que según relato del querellante en el periodo de julio a diciembre de 2021 la obra encontraba en construcción</li><li>○ Que lo encontrado en diciembre de 2024 es una obra de 4 pisos que fue modificada después de enero de 2022 y se amplió a un cuarto piso.</li></ul> |

- Que se estima la vetustez de las obras de ampliación del 4to piso en 2 años.
- Que el 4 piso NO ES LEGALIZABLE.
- Que el predio tiene 36 m2 según certificación catastral.
- Que el área en infracción es de 36 m2 correspondientes al 4to piso.
