| <br> | <p>Contrato de Interventoría No 971-2021</p> <p>INTERVENTORÍA PARA LAS OBRAS DE MEJORAMIENTO MEDIANTE LA CONSTRUCCIÓN Y MANTENIMIENTO, GESTIÓN PREDIAL, SOCIAL Y AMBIENTAL SOSTENIBLE DE LA RUTA DE LOS COMUNEROS (ZIPAQUIRÁ - BARBOSA - BUCARAMANGA; GIRÓN - PIEDECUESTA) EN LOS DEPARTAMENTOS DE CUNDINAMARCA, BOYACÁ Y SANTANDER, EN MARCO DE LA REACTIVACIÓN ECONÓMICA, MEDIANTE EL PROGRAMA DE OBRA PÚBLICA "VÍAS PARA LA LEGALIDAD Y LA REACTIVACIÓN VISIÓN 2030". MÓDULO 1.</p> | |
| <p><b>CONSORCIO ICEACSA - TPF</b></p> | <p><b>INFORME MENSUAL No. 52</b><br/> INVIAS-IM – 0971-2021<br/> SEPTIEMBRE DE 2025</p> | |

# Anexo No. 11

## Informes de especialistas

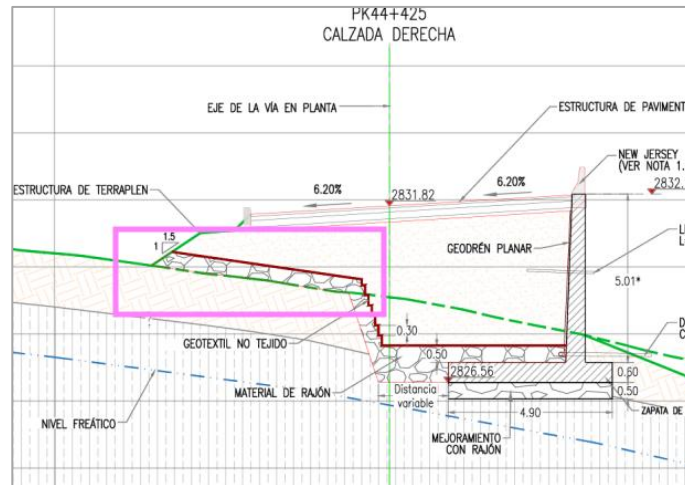
Comentarios Interventoría a V2: La sección mostrada en el comunicado de respuesta (Figura 4) no corresponde a la sección corregida. Se encuentra sección ajustada en las Figuras 5 y 6 del documento "C065-2848 - Ajustes al sistema de drenaje del Muro K44+392". Comentario cerrado.

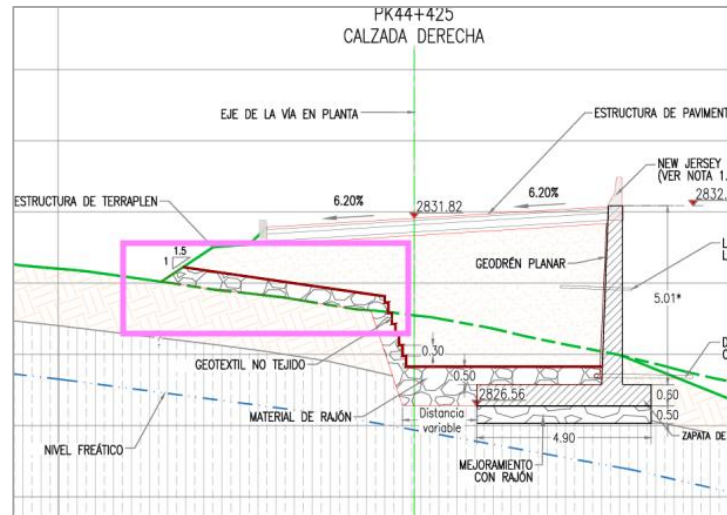
4. Se secunda la recomendación final del Contratista que indica lo siguiente:

*“No obstante, es importante que se realice una adecuada descarga de las aguas captadas por el colchón y los filtros a las obras de drenaje de la vía y adyacentes a esta, de acuerdo con las recomendaciones establecidas en el diseño geotécnico del muro y los requerimientos establecidos por los diseños hidráulicos, para lo cual es indispensable que cada módulo cuente con su respectivo desagüe en la parte frontal”.*
