INFORME FINAL DE ACTIVIDADES

CONTRATO DE MINIMA CUANTÍA No. 310-08-20-03-001-2025 DEL 2025

OBJETO: MANTENIMIENTO CORRECTIVO Y PREVENTIVO DE LOS DIFERENTES BIENES INMUEBLES ADMINISTRADOS POR EL INSTITUTO MUNICIPAL PARA EL DESARROLLO SOCIAL Y ECONOMICO DE PALMIRA IMDESEPAL PLAZA DE MERCADO CENTRAL, Y EL GRAN CENTRO COMERCIAL VILLA DE LAS PALMAS

HECTOR FERNANDO BETANCOURT SARRIA

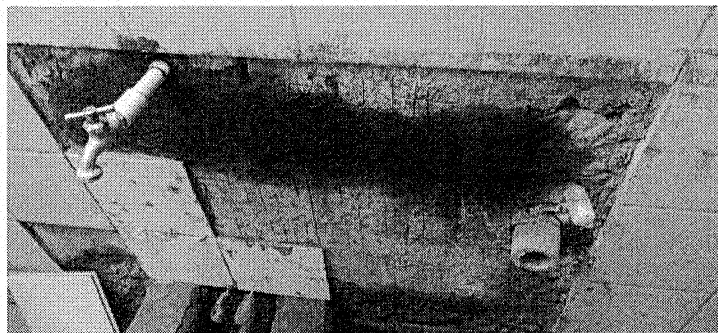
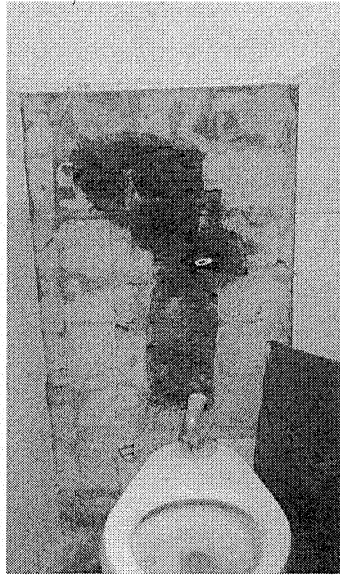
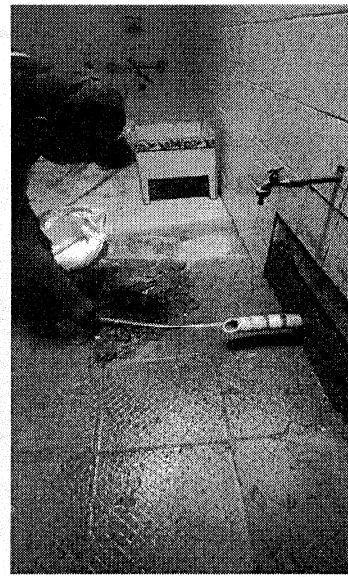
- Demolición de enchape cerámico de muro en batería sanitaria de discapacitados y batería sanitaria de hombres

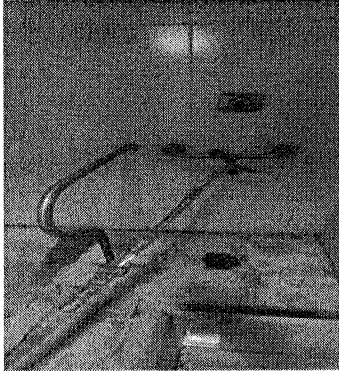
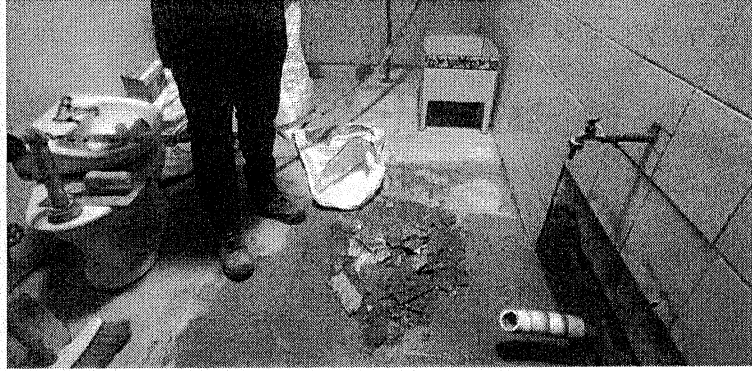
- **Desmante e instalación de aparato sanitario para proceder con el enchape de piso en año discapacitados.** Asimismo, instalación de enchape cerámico suministrado por administración en zona de lavatraperero.

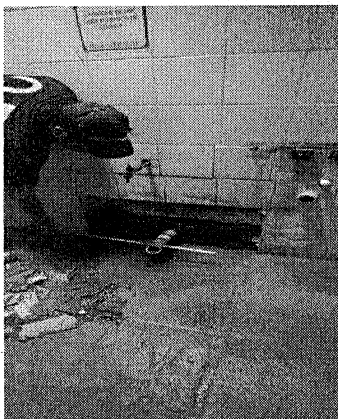
- **Reubicación del punto hidráulico:**

Se movió el punto del grifo de lavatraperero

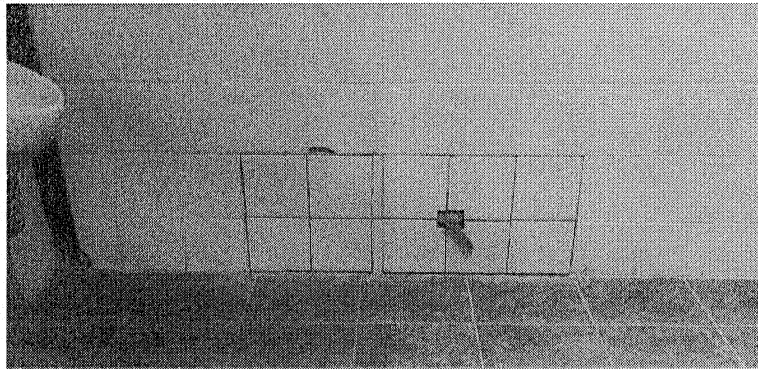
- Cerámica 30.01-32.50x30.01-32.50 traf.3 para baño de discapacitados,

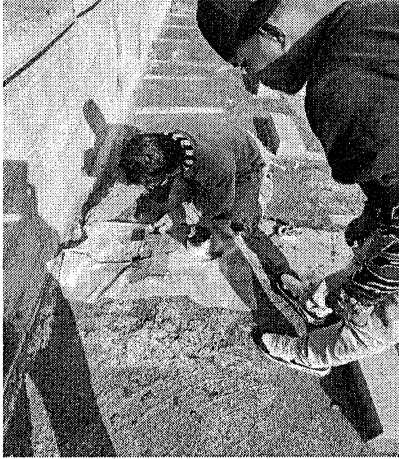
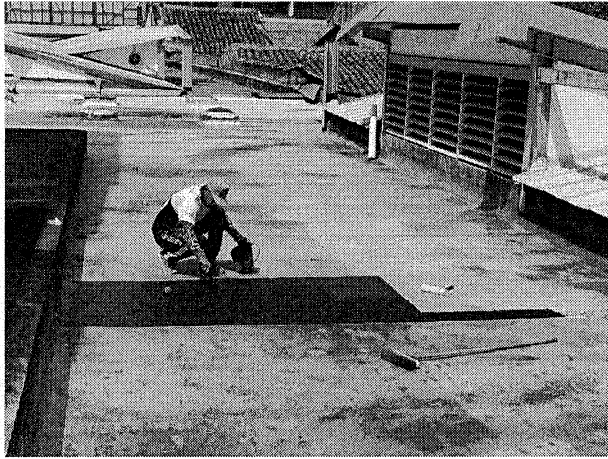
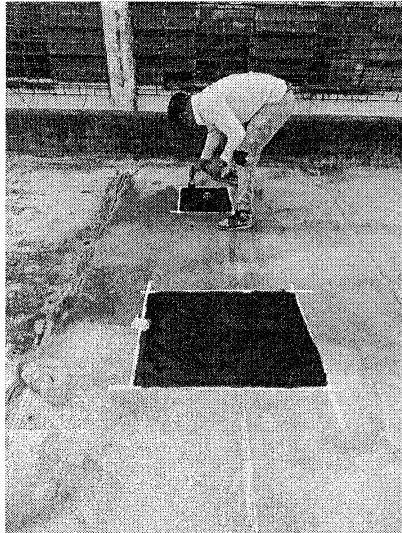
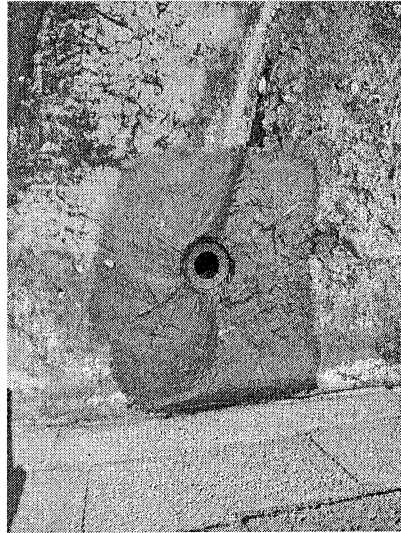
- Sello de filtraciones en cubierta con solapa adhesiva y recubrimiento con brnco elástico para mayor durabilidad

- La entidad debe tener muy en cuenta que, el manto que se encuentra impermeabilizando la losa del centro comercial en el área de solo tránsito peatonal, presenta deterioro que permite el ingreso de agua entre la losa y el manto. Esta acumulación de agua, en algunos sectores, se percibe al caminar sobre ella; esto se evidenció al retirar algunos paños para su reparación. Esta situación no es generalizada, pero sí sucede en una gran cantidad del área de la terraza. La acción del agua entre el manto y la superficie de la losa, genera que el pegante entre ellas se vaya perdiendo, causando desprendimientos o embombamiento de la superficie. Ya no cumple su función.

- Los puntos impermeabilizados, que obedecen a goteras puntuales detectadas por la entidad, representan soluciones transitorias, toda vez que, por el deterioro que presenta el manto de impermeabilización, los puntos de filtración seguirán apareciendo. La solución definitiva debe ser una cubierta con los drenajes respectivos para conducir las aguas lluvias hacia los puntos de bajantes.

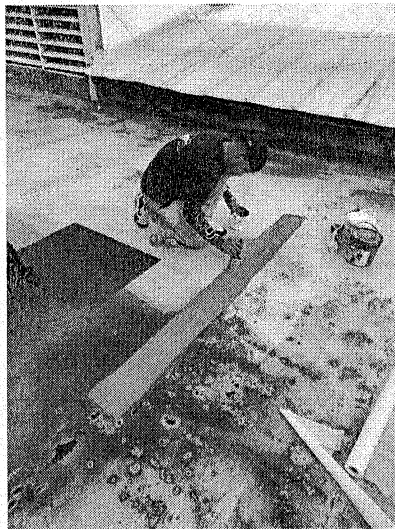
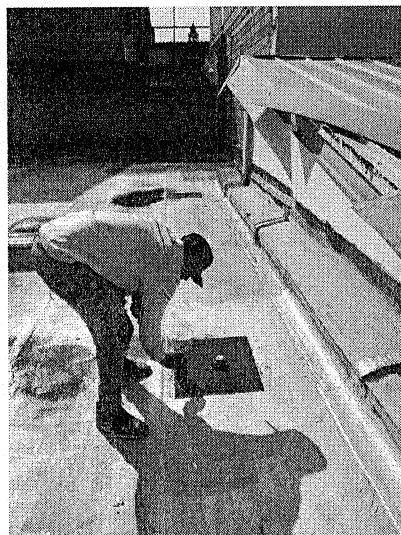
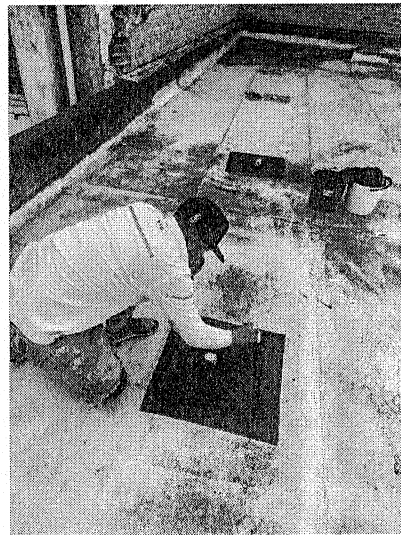
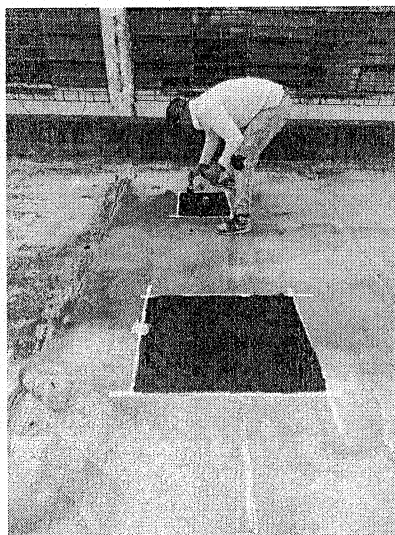
- Arreglo de filtraciones en canal en losa de cubierta

- Con respecto a la canal, debe hacerse mantenimiento frecuente, retirando sedimentos y haciendo reemplazo del manto de impermeabilización; este debe permanecer sin empozamientos. Se recomienda que luego de las lluvias, la canal sea limpiada y secada ya que la acción permanente del agua se deteriora el revestimiento de bronco elástico instalado y la lamina. Se recomienda que cada tres meses la capa de revestimiento aplicada sea reforzada, esto mantendrá estable el sistema de protección y evitara el deterioro progresivo.

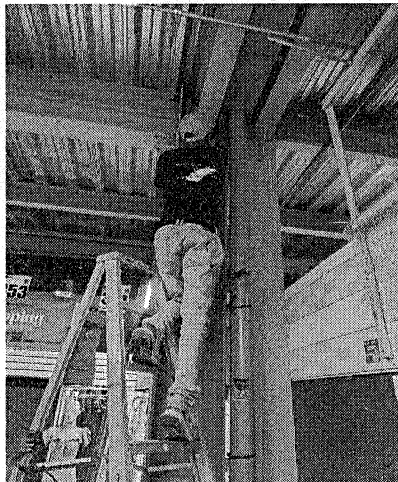
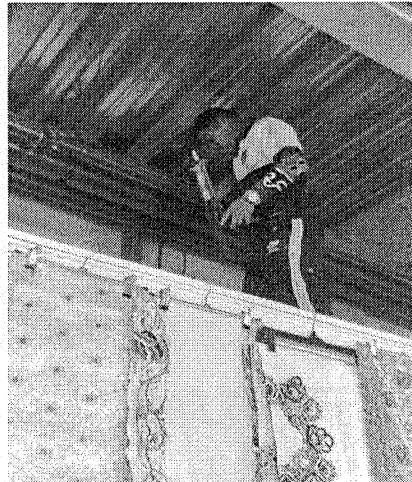
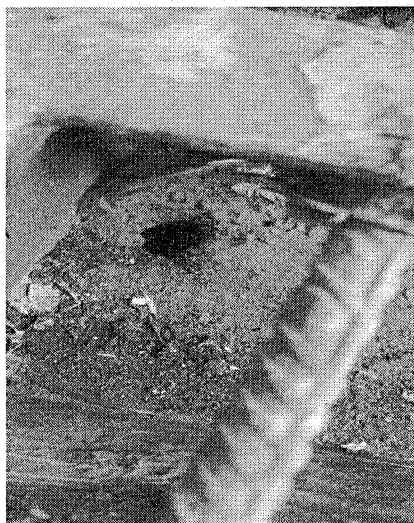
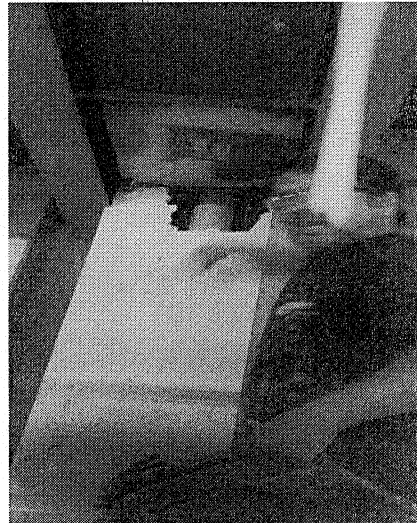
- Reparación de punto sanitario en bajante de aguas lluvias

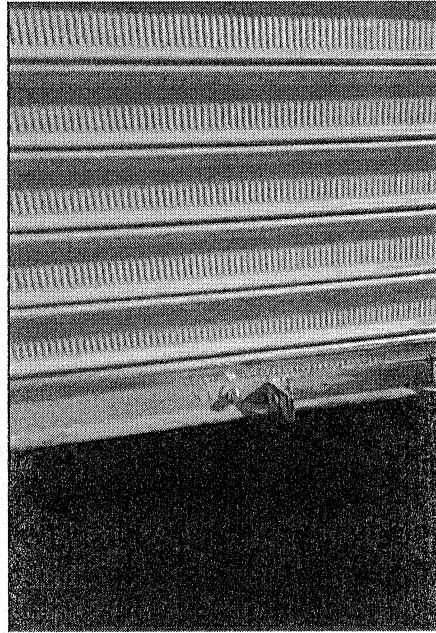
Refuerzo de pasador:

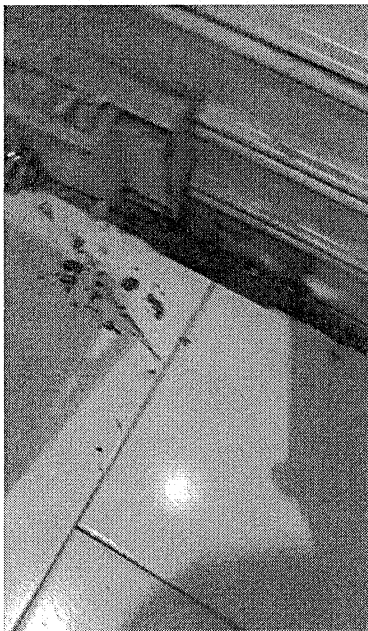
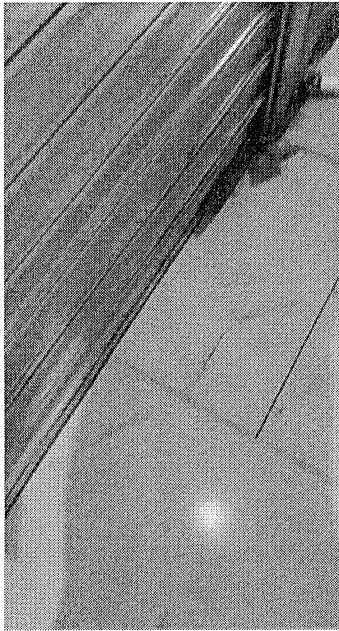
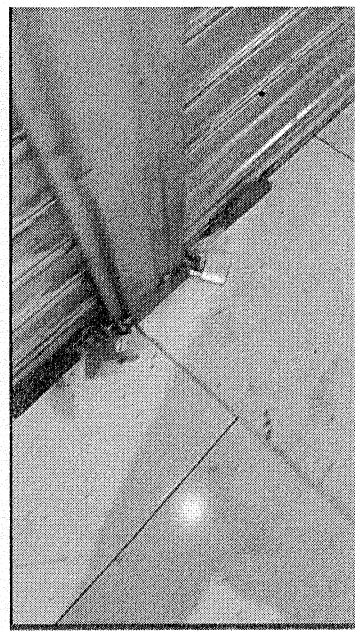
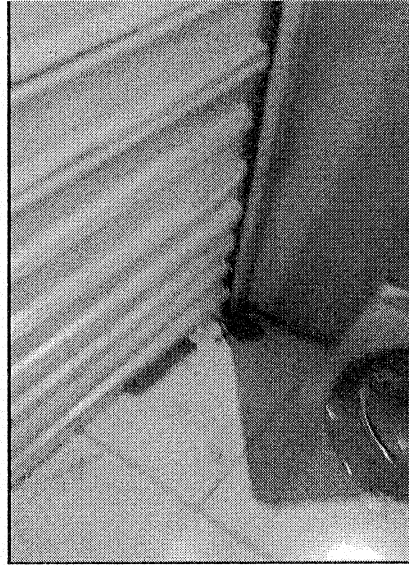
- **Construcción de pestaña a nivel de piso para aseguramiento de puerta calle 30 y aseguramiento de pasadores**

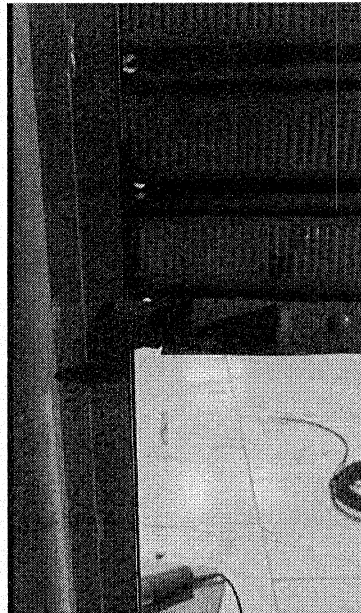
A esta reja a le hizo un mantenimiento adicional, ya que la cortina estaba descarrilada. Fue necesario sacarla y encarrilarla nuevamente:

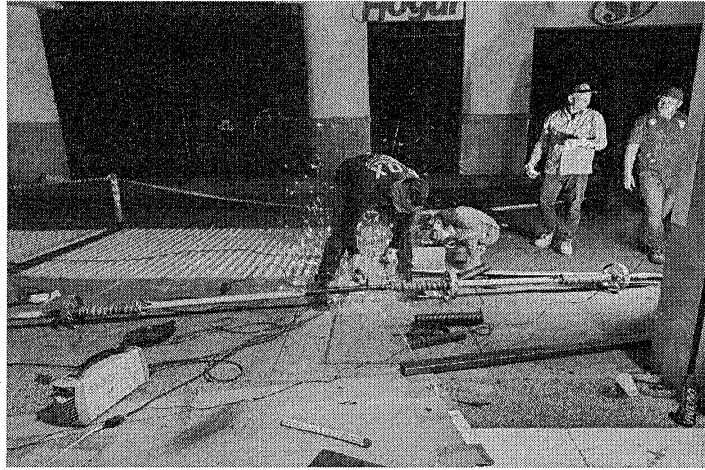
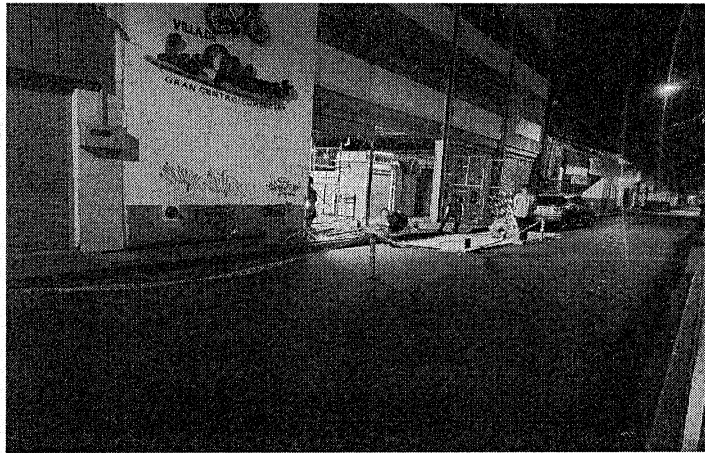
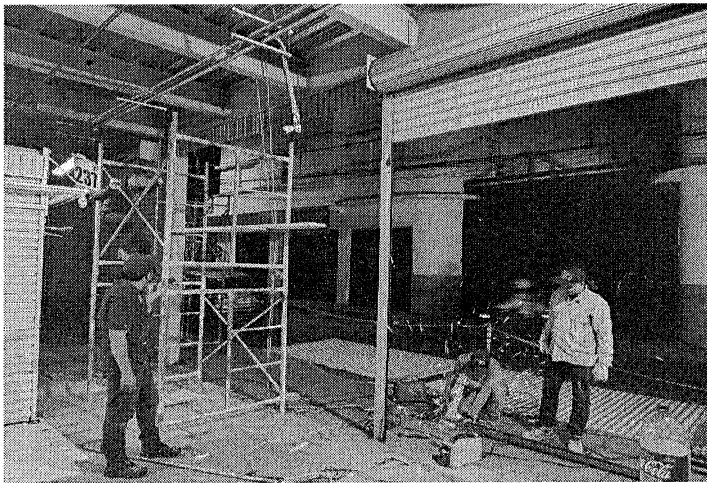
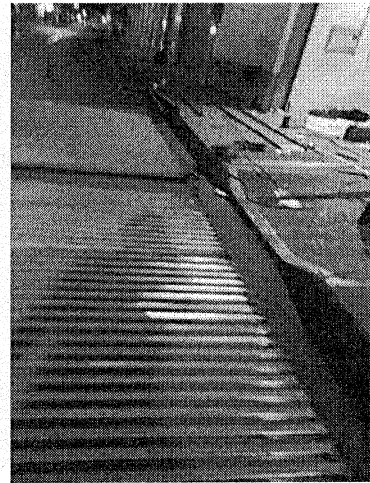
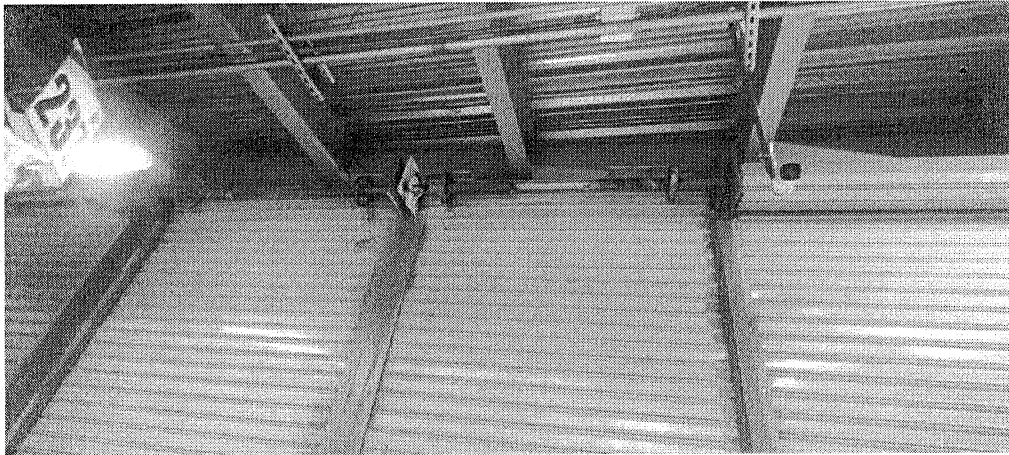
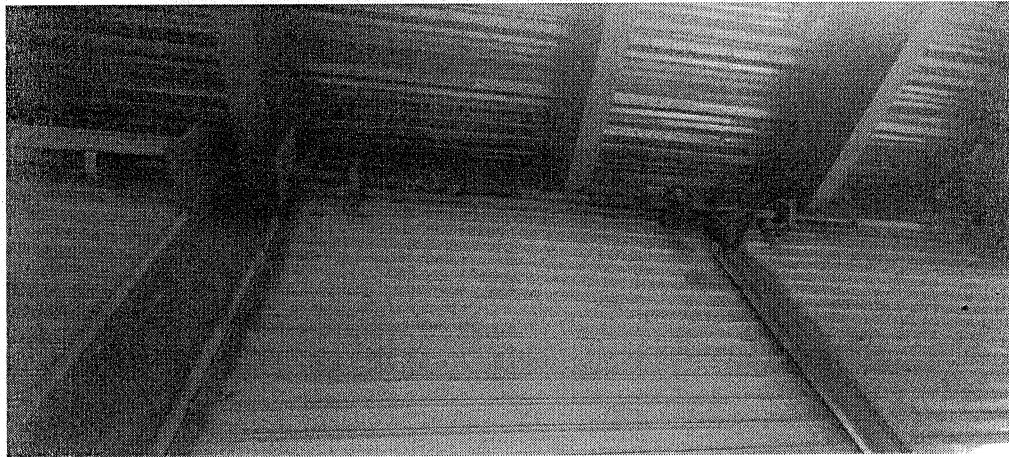
- **Modificación de nave central de reja de acceso calle 29: división de cortina con soporte central. se instalaron 2 banderolas, dos resortes, ruedas, pestaña a nivel de piso, agarraderas, y acabado con esmalte en partes nuevas**

Las condiciones geométricas de la nave media del acceso por la calle 29, por su gran longitud, ocasionó que el eje se pandeara y los resortes se fatigaran. Para mejorar su funcionamiento, se dividió la nave en dos naves, instalando un soporte central, haciendo el cambio de banderolas, resortes, ruedas

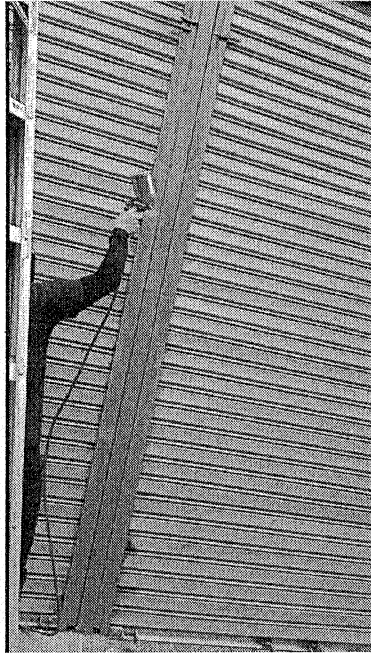
Retoque de cortina dividida de la calle 29:

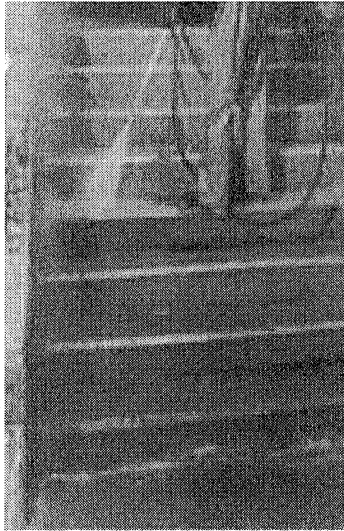
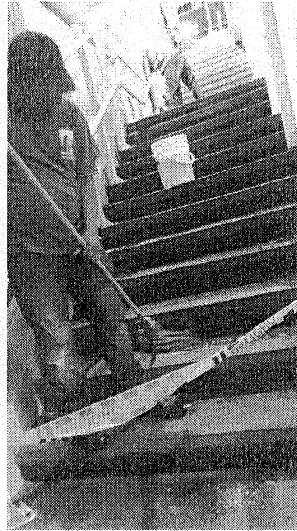
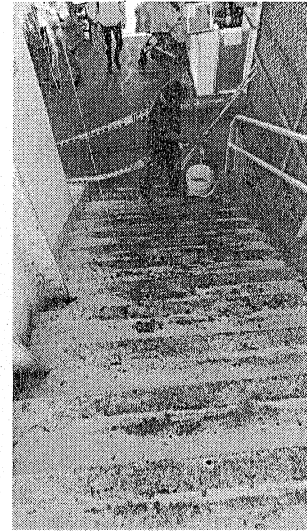
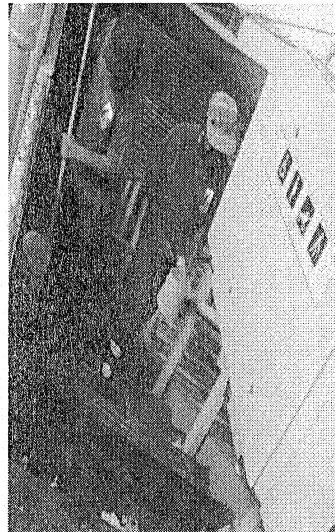
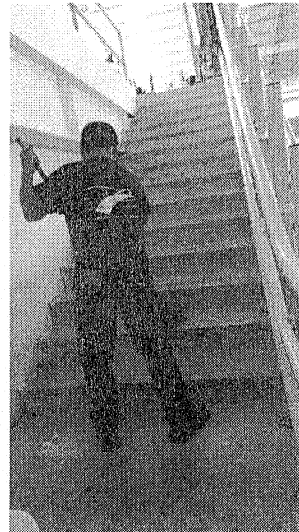
- Limpieza y lavado de superficie

Se aplicó ácido nítrico sobre las superficies; tenían gran cantidad de residuos de grasa, polvo y material vegetal

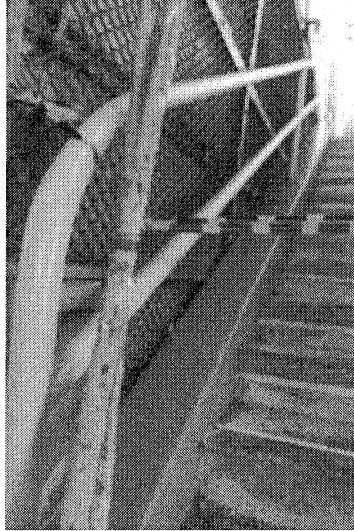
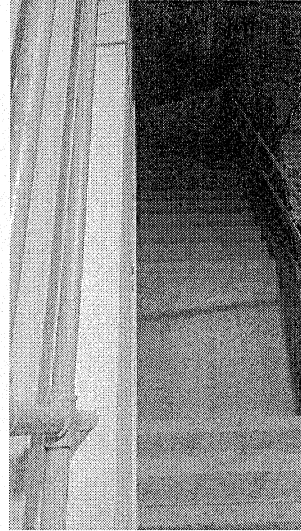
- **Esmalte sobre tubería metálica:**

Luego de hacer el lavado correspondiente, se rasqueteó y lijó la tubería, para continuar con el acabado final de revestimiento con esmalte

El contratista realizó el esmaltado de las tuberías metálicas y PVC existentes, utilizando pintura de acabado brillante con propiedades antioxidantes. Se verificó la cobertura uniforme y la protección de los elementos metálicos frente a la humedad y el deterioro.

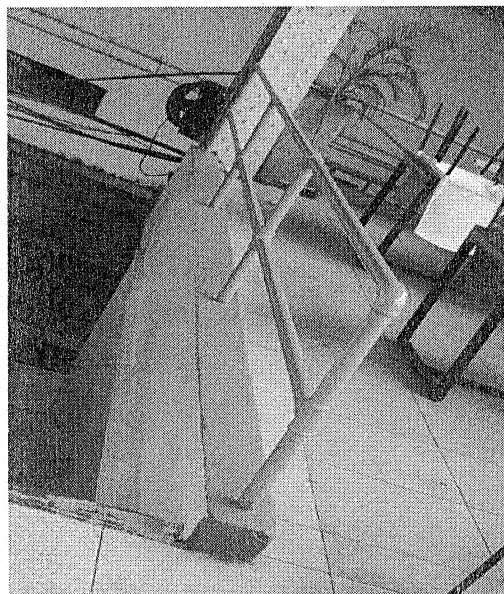
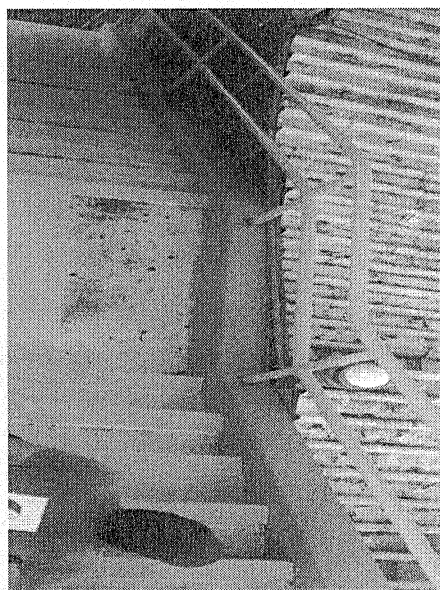
- Esmalte sobre muro

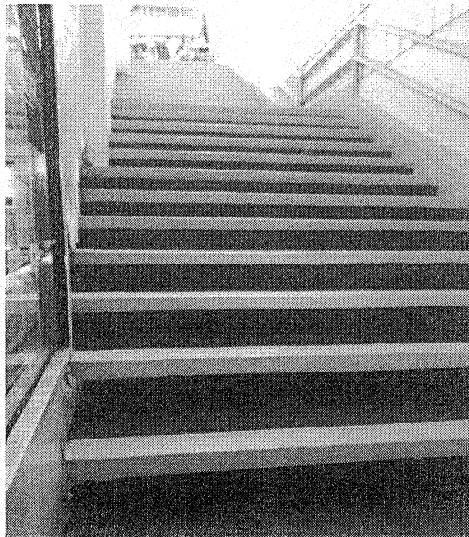
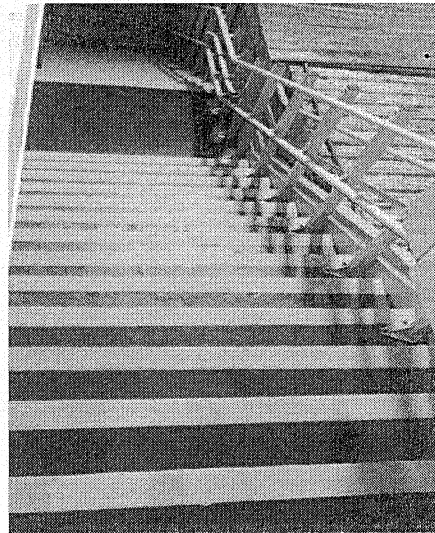
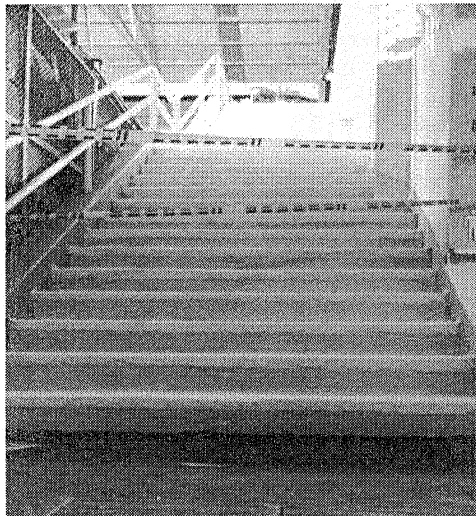
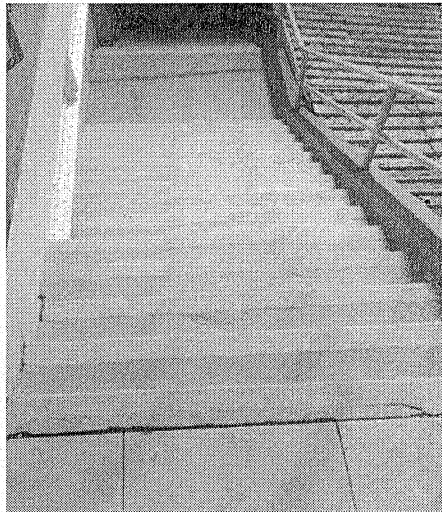
- Recubrimiento pintura tráfico

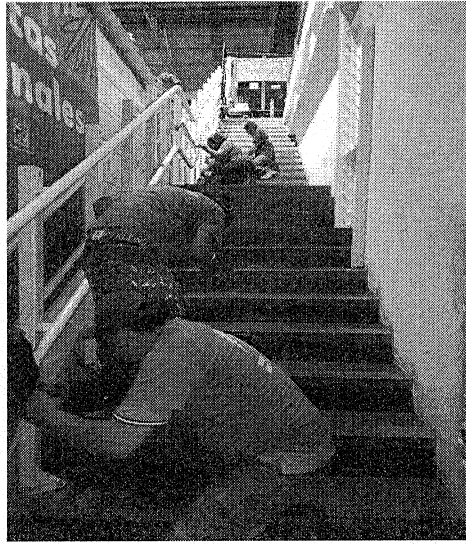
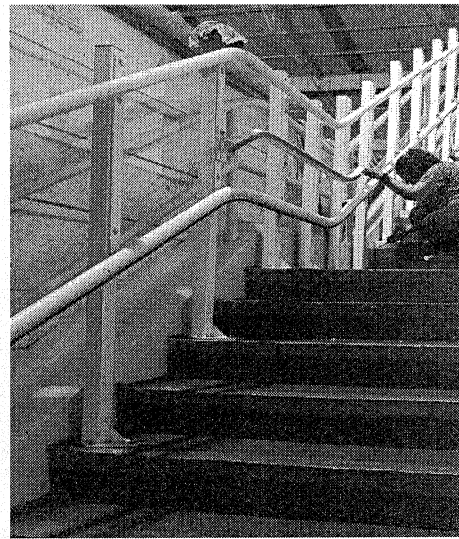
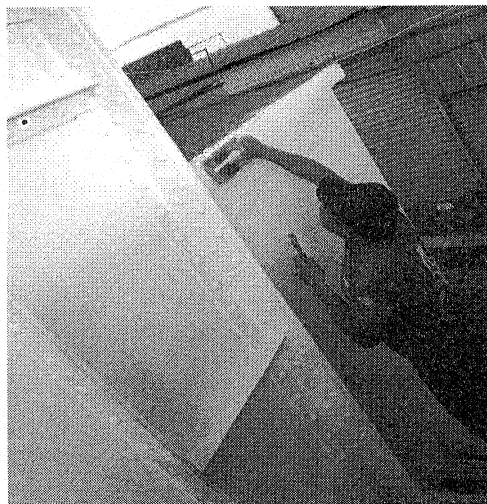
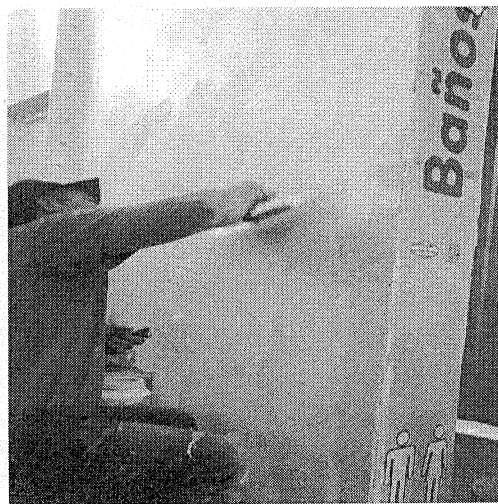
- Koraza doble vida sobre superficie lisa de muros

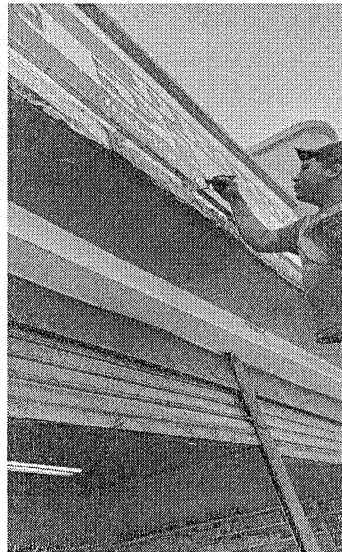
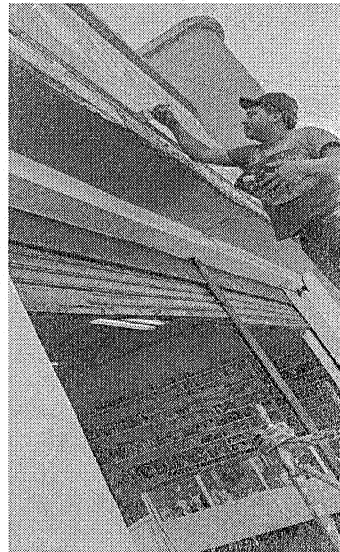
- Reparación de humedad en loseta en voladizo en fachada de droguería sobre la carrera 25 con calle 27

Aplicación de impermeabilizante para muro en la superficie a reparar:

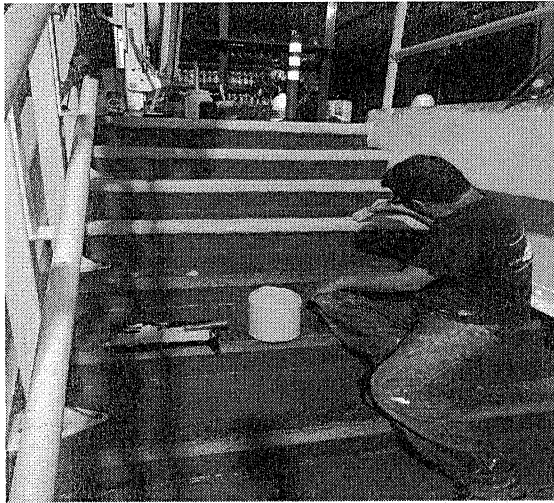
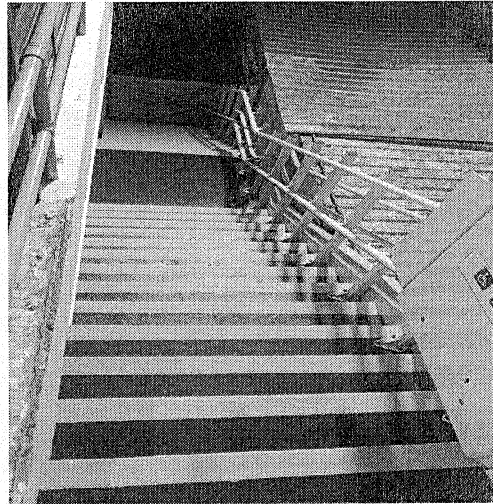
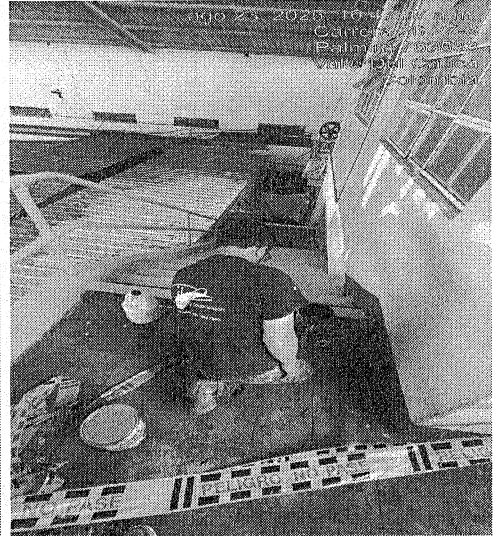
- MANTENIMIENTO GRADAS DE ACCESO PUERTA 1 Y 2 PRINCIPALES PISO No. 2 PLANTAS MEDICINALES Y OFICINAS ADMINISTRATIVAS - SOBRE CALLE 28 -

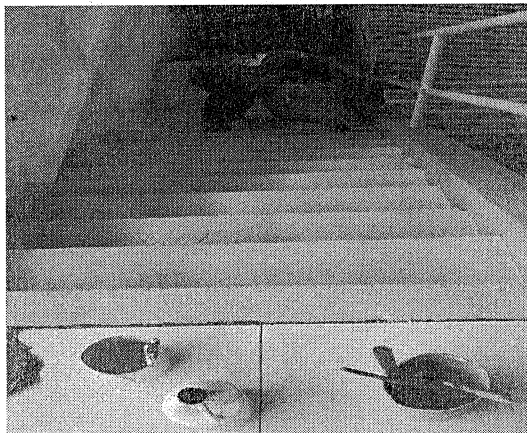
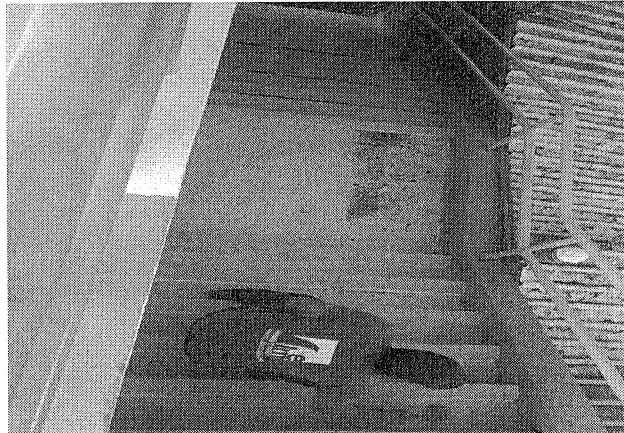
- MANTENIMIENTO GRADAS DE ACCESO PUERTA 3 Y 4 PRINCIPALES PISO No. 2 ZONA DE RESTAURANTES - SOBRE LA CALLE 27

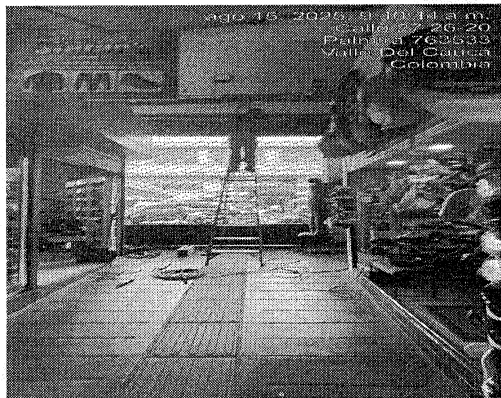
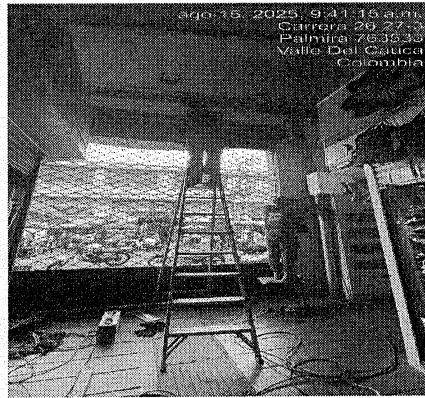
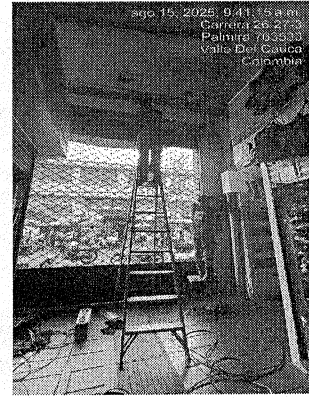
- **MANTENIMIENTO PUERTAS CORTINA PRINCIPALES 1 Y 2, SOBRE LA CALLE 28 Y PUERTA CORTINA PRINCIPAL 3 SOBRE LA CALLE 27.**

Durante la visita técnica, se verificó el retiro de los flejes inferiores deteriorados por uso y exposición ambiental.

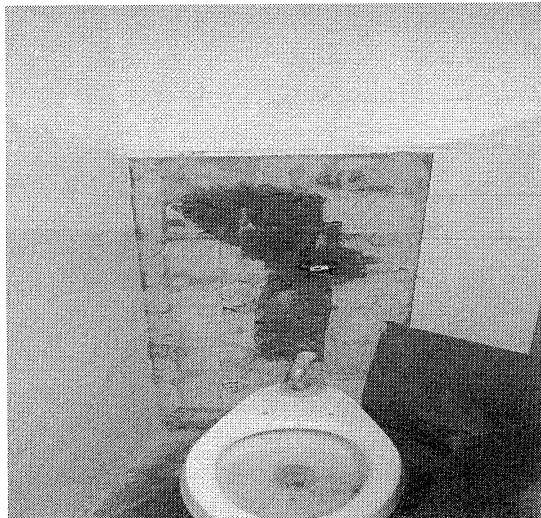
- **MANTENIMIENTO BAÑOS PRINCIPALES DE ACCESO A VISITANTES Y ARRENDATARIOS CENTRO COMERCIAL VILLA DE LAS PALMAS.**

El contratista realizó la intervención de dos unidades sanitarias que presentaban filtraciones por deterioro de tuberías y sellos. Las labores incluyeron demolición parcial de enchape y muro, cambio de tubería y revisión del sistema de descarga. Se constató la reposición de los elementos defectuosos y la verificación de estanqueidad mediante pruebas de funcionamiento del push de descarga.
