## **INFORME FINAL**

**PRESTACIÓN DE SERVICIOS POR SELECCIÓN DE MÍNIMA CUANTÍA CAS-MIN-C-007 2025**

**CONTRATAR EL MANTENIMIENTO RED ELÉCTRICA GERENCIA DEPARTAMENTAL DE CASANARE DE LA CONTRALORÍA GENERAL DE LA REPÚBLICA, UBICADO EN LA CALLE 8 N.º 21-10 DE LA CIUDAD DE YOPAL.**

**INGECOVÍ.S.A.S  
R/L. JESUS EDUARDO CRUZ RIVERA**

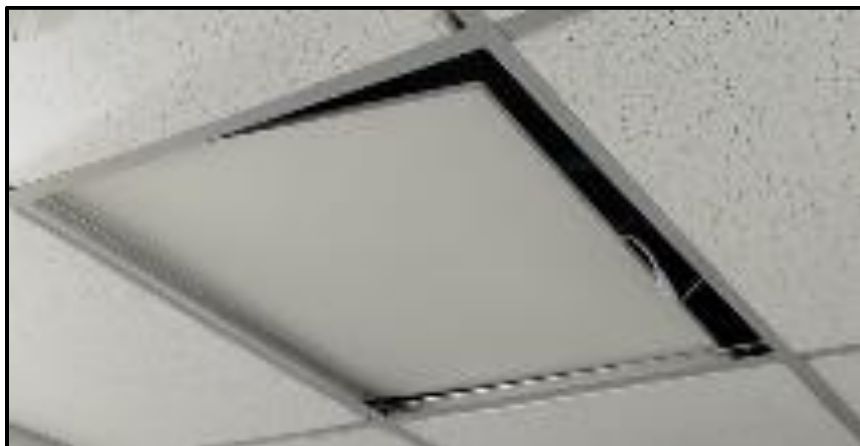
**Antes de la ejecución:**  
Previo a la intervención, el primer piso contaba con luminarias antiguas y/o deterioradas, presentando deficiencias en la iluminación general, bajo rendimiento lumínico y consumo energético elevado. Algunas luminarias evidenciaban fallas de encendido y desgaste por uso continuo.

*Ilustración 3 Panel a intervenir en zona de cafetería*

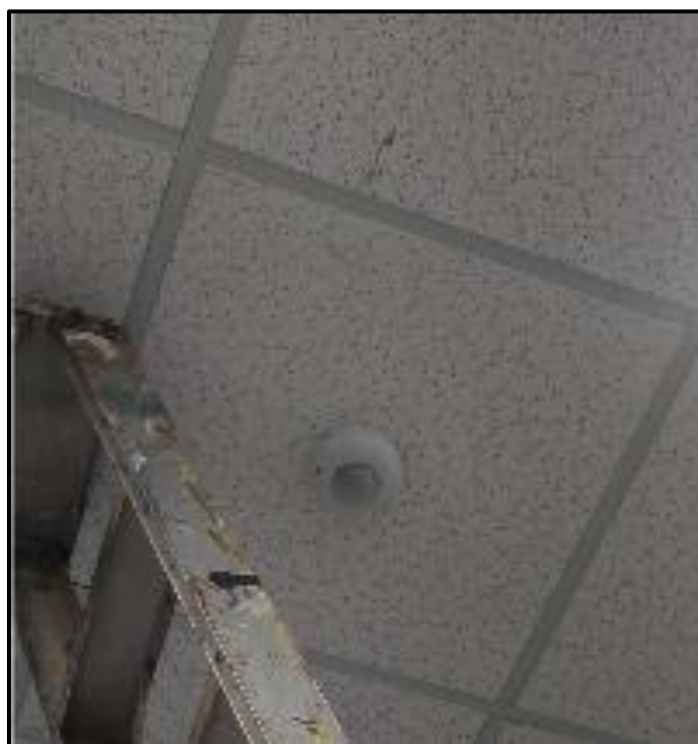
*Ilustración 6 Sensor a intervenir en zona de pasillo*

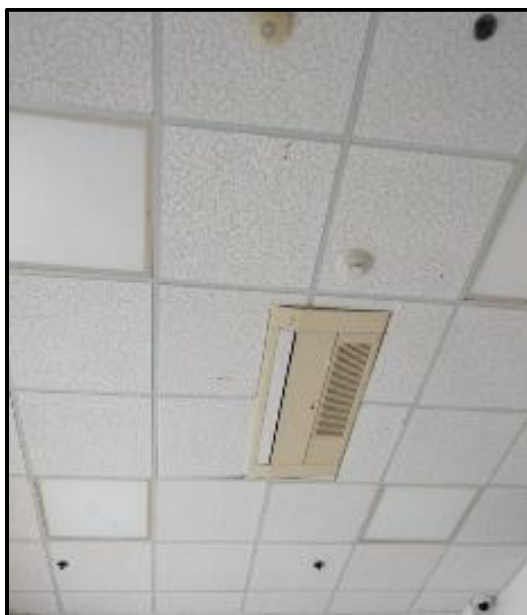
*Ilustración 13 Paneles a intervenir en zona de coordinación de responsabilidad fiscal*

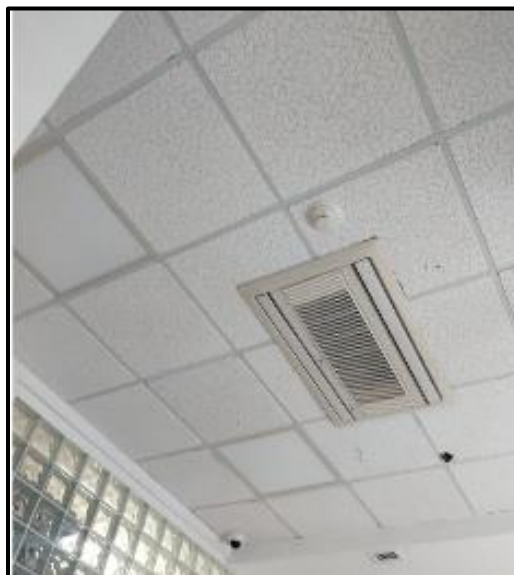
*Ilustración 14 Paneles a intervenir en sala de video conferencia*

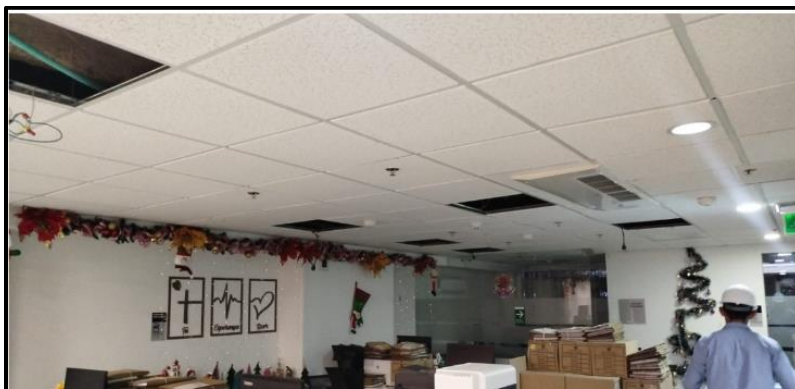
**Antes de la ejecución:**  
El cuarto piso presentaba luminarias obsoletas con iluminación insuficiente para las actividades administrativas desarrolladas en el área, generando condiciones visuales inadecuadas para los funcionarios.

*Ilustración 21 Retiro de paneles en zona de cobro coactivo*

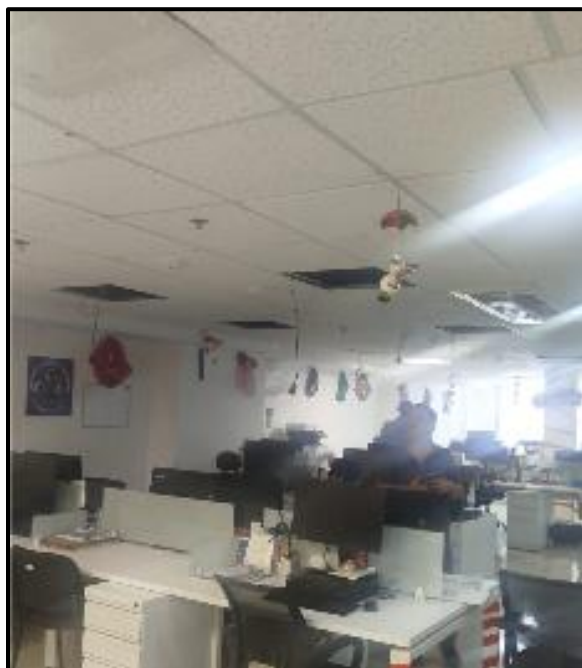
**Antes de la ejecución:**  
El quinto piso presentaba luminarias obsoletas con iluminación insuficiente para las actividades administrativas desarrolladas en el área, generando condiciones visuales inadecuadas para los funcionarios.

*Ilustración 27 Retiro de paneles en zona de grupo delegado de vigilancia fiscal*

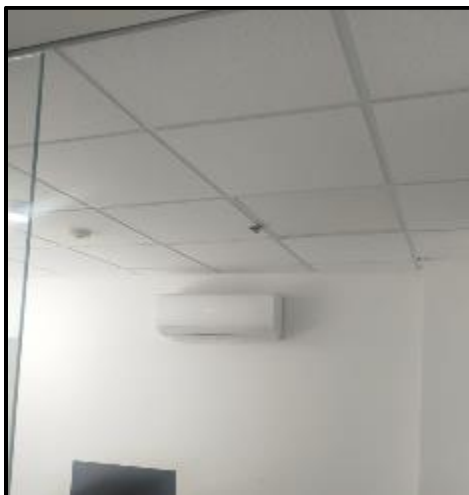
*Ilustración 28 Panel a intervenir en zona de sala de juntas*

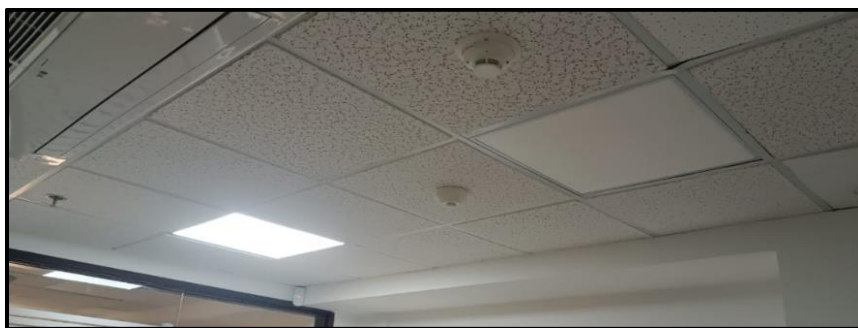
**Antes de la ejecución:**  
El sexto piso presentaba luminarias obsoletas con iluminación insuficiente para las actividades administrativas desarrolladas en el área, generando condiciones visuales inadecuadas para los funcionarios.

*Ilustración 34 Panel a intervenir en contraloría provincial 1*

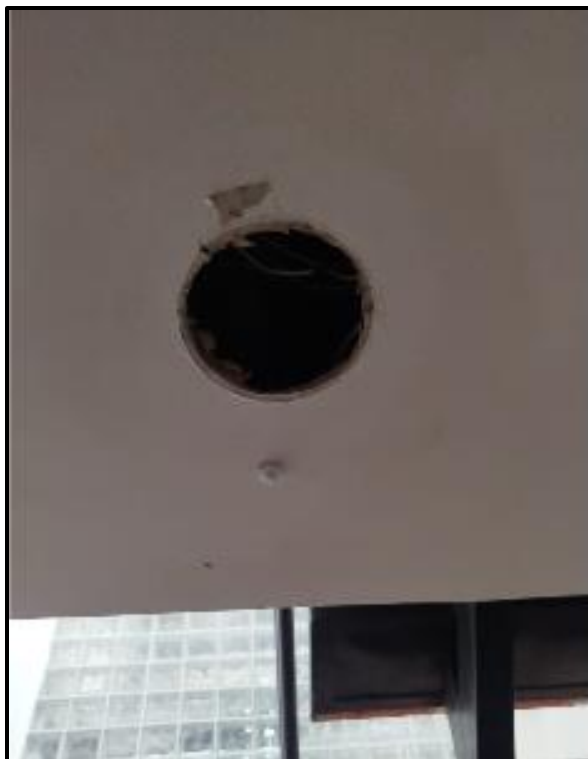
Las escaleras de emergencia presentan condiciones de iluminación insuficientes para el desarrollo seguro de las actividades de circulación y evacuación, evidenciándose niveles lumínicos deficientes que generan un ambiente inseguro y potencialmente peligroso para los usuarios. Esta situación se manifiesta especialmente en los corredores de conexión de los diferentes pisos, donde la iluminación existente resulta mínima o prácticamente inexistente.

En atención a esta condición crítica, se procedió a la instalación de nuevas luminarias en los corredores de los pisos con mayores deficiencias de iluminación, con el fin de mejorar la visibilidad, reducir riesgos y garantizar condiciones adecuadas de seguridad, especialmente en escenarios de emergencia. Además, en la sección del quinto al sexto piso presenta un fallo en el sensor de movimiento en conjunto de la luminaria de esta zona de las escaleras de emergencias lo cual requiere el cambio para su óptimo funcionamiento

*Ilustración 39 Retiro de luminaria de incrustar en escaleras de emergencia piso 5*

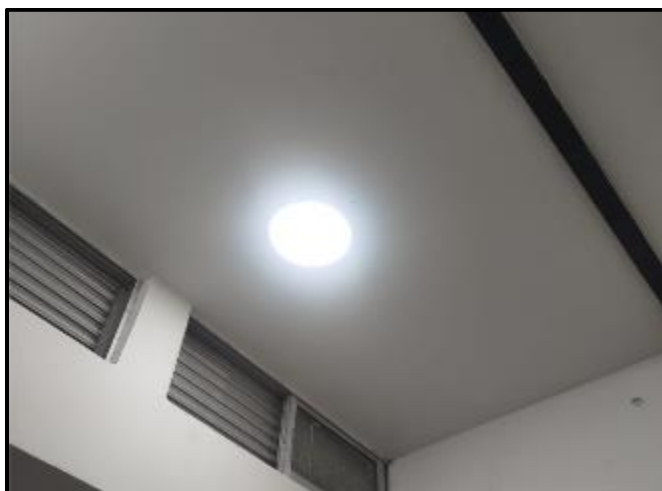
Ilustración 45 Instalación de luminaria en escalera de emergencia piso 7

La actividad correspondiente a la instalación de luminarias tipo panel LED de 24 W en las escaleras de emergencia se encuentra totalmente ejecutada dando efectividad y óptimo funcionamiento tanto en iluminación y acción de encendido por sensores de movimientos. Como etapa posterior a la intervención, se procede a la elaboración de un listado detallado, en el cual se relacionan las luminarias instaladas y la cantidad correspondiente por cada piso, indicando su ubicación específica dentro de las escaleras de emergencia, con el fin de dejar registro técnico y soporte de la ejecución realizada.

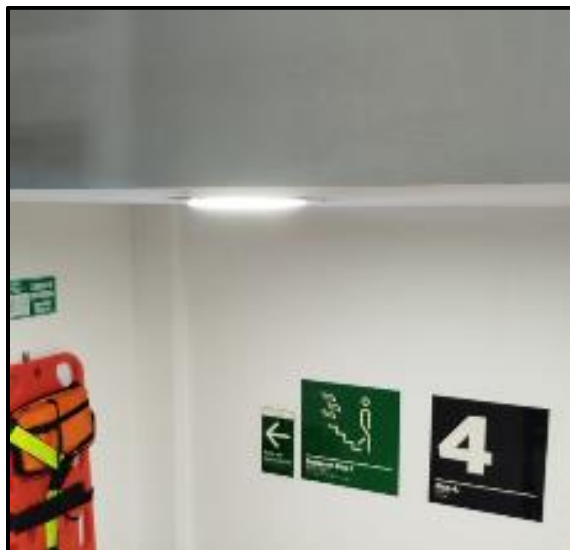
*Ilustración 48 Luminaria instalada en las escaleras de emergencia piso 4*

La actividad correspondiente a la instalación de luminarias tipo panel LED de 18 W en las escaleras de emergencia se encuentra totalmente ejecutada. Como etapa posterior a la intervención, se procede a la elaboración de un listado detallado, en el cual se relacionan las luminarias instaladas y la cantidad correspondiente por cada piso, indicando su ubicación específica dentro de las escaleras de emergencia, con el fin de dejar registro técnico y soporte de la ejecución realizada.

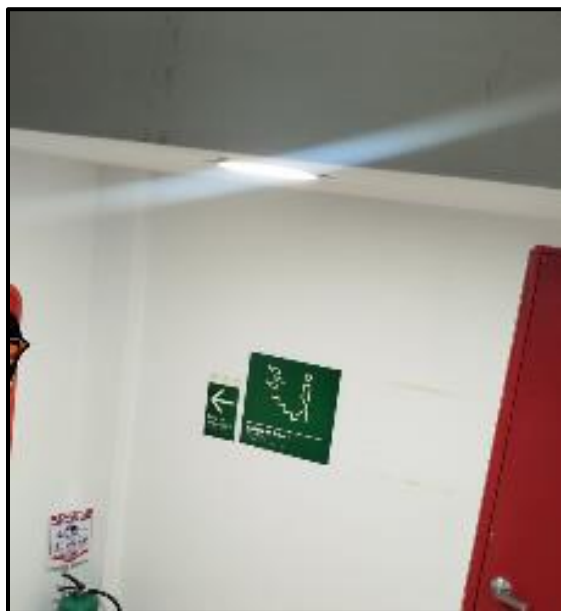
*Ilustración 49 Luminaria instalada en las escaleras de emergencia piso 3*

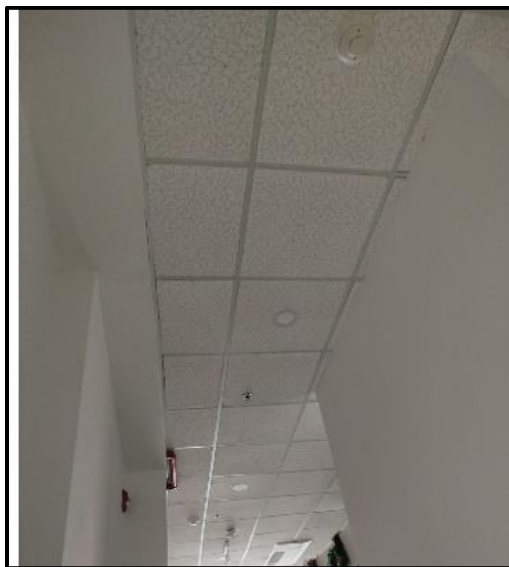
**Antes de la ejecución:** Previo a la intervención, el primer piso contaba con luminarias antiguas y/o deterioradas, presentando deficiencias en la iluminación general, bajo rendimiento lumínico y consumo energético elevado. Algunas luminarias evidenciaban fallas de encendido y desgaste por uso continuo. Además, se determinó que en esta zona el sensor se encontraba descompuesto

*Ilustración 52 luminarias a intervenir en zona de pasillo*

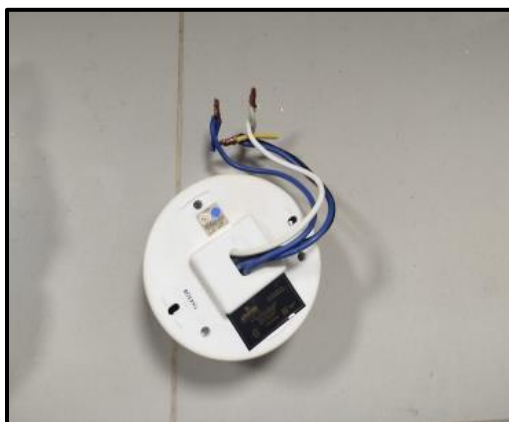
*Ilustración 53 Sensor en mal estado y retirado de la zona del pasillo*

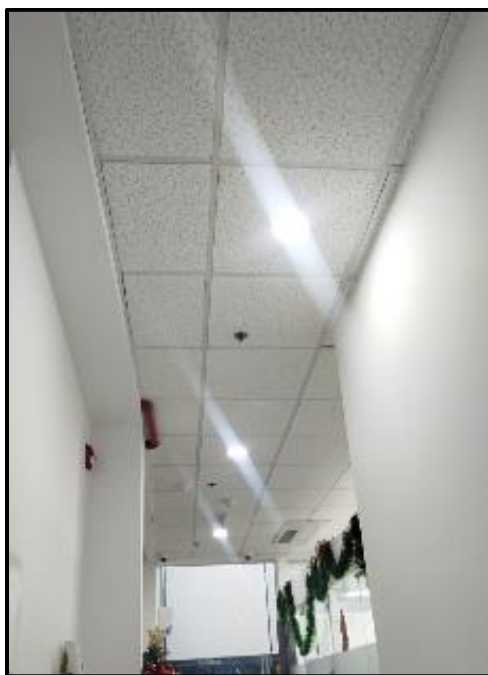
*Ilustración 54 Luminarias instaladas en zona de pasillo*

Verificación de funcionamiento, con el nuevo suministro de luminarias y sensor de movimiento de esta forma generando una mejora en la iluminación general del área.

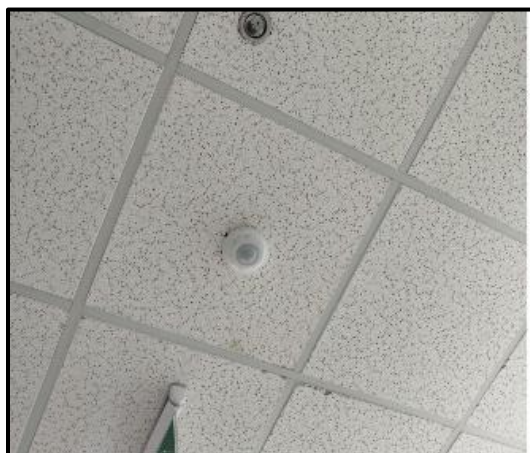
*Ilustración 55 Instalación de nuevo sensor*

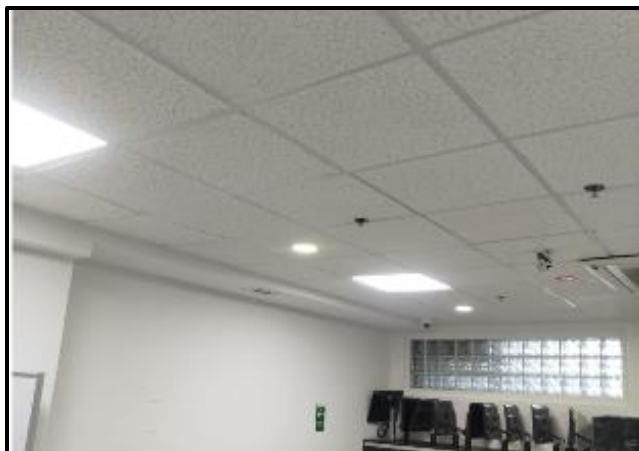
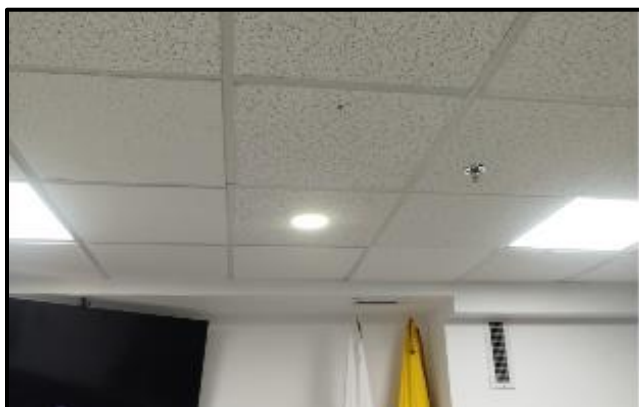
**Antes de la ejecución:**  
Previo a la intervención, el segundo piso contaba con luminarias antiguas y/o deterioradas, presentando deficiencias en la iluminación general, bajo rendimiento lumínico y consumo

*Ilustración 56 Luminarias a intervenir en sala de audiencias*

*Ilustración 57 Luminarias a intervenir en sala de audiencias*

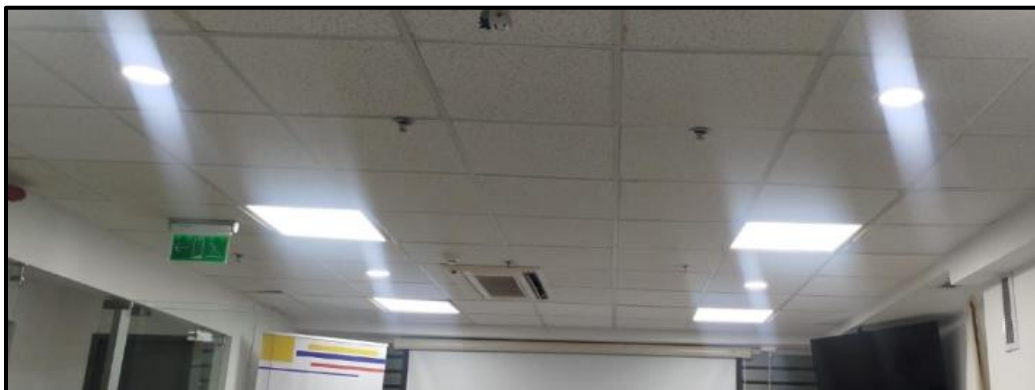
*Ilustración 58 Luminarias instaladas en sala de audiencias*

Verificación de funcionamiento, con el nuevo suministro de luminarias

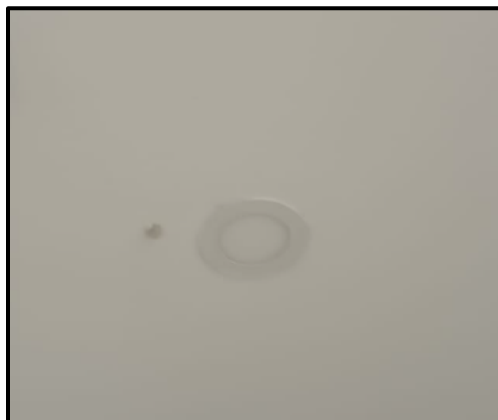
*Ilustración 60 luminaria a intervenir en la zona de grupo de responsabilidad fiscal*

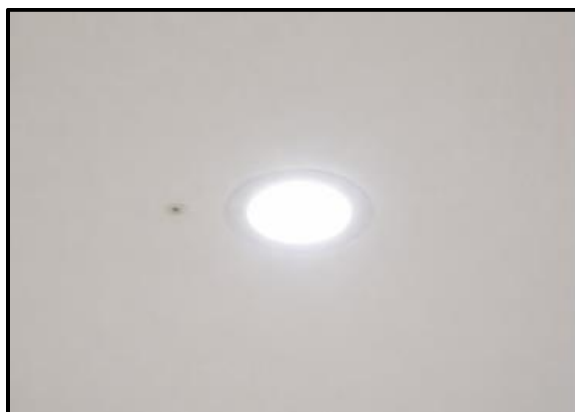
*Ilustración 62 Luminaria instalada en la zona de grupo de responsabilidad fiscal*

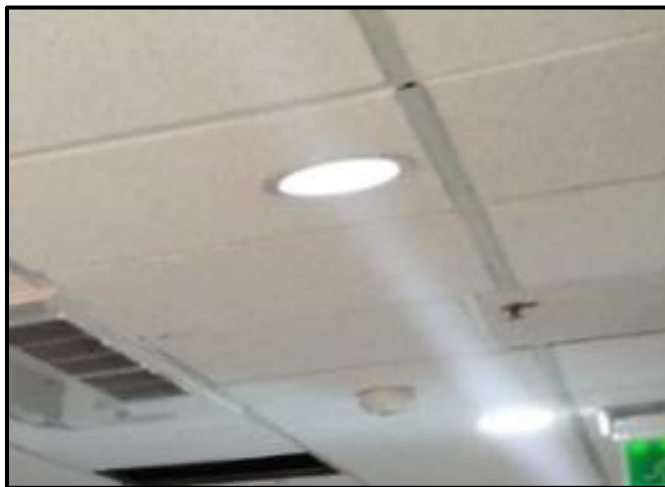
*Ilustración 64 Luminarias a intervenir en pasillo de cobro coactivo*

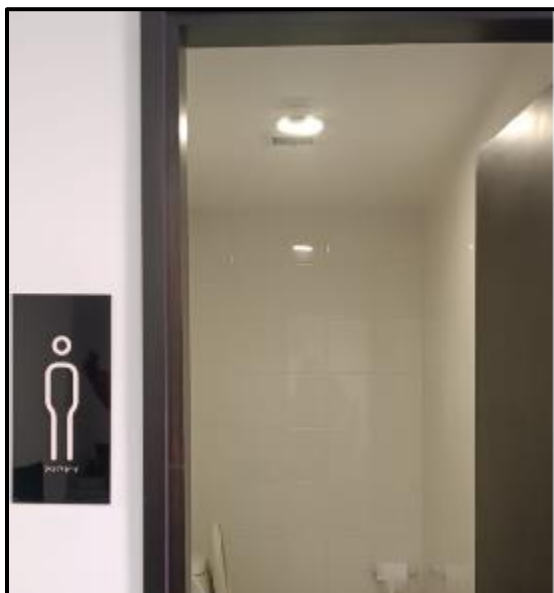
*Ilustración 65 luminarias a intervenir en zona de baños*

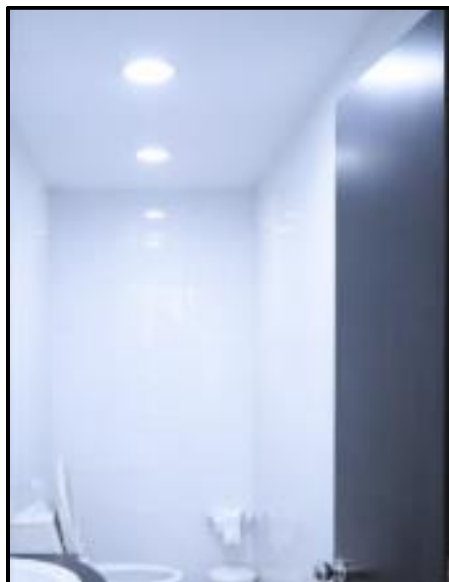
*Ilustración 66 Luminarias instaladas en baño de caballeros*

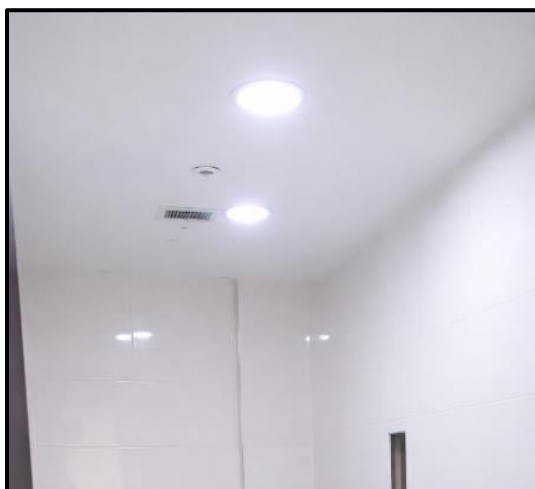
*Ilustración 67 Luminarias instaladas en cafetería*

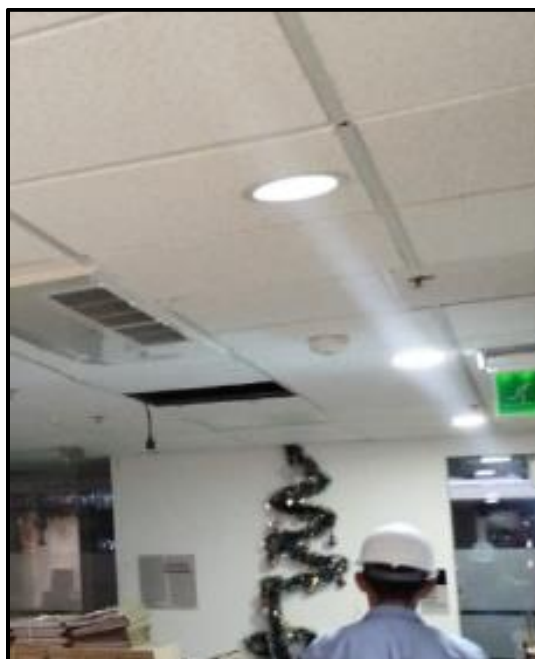
*Ilustración 68 Luminarias instaladas en pasillo de cobro coactivo*

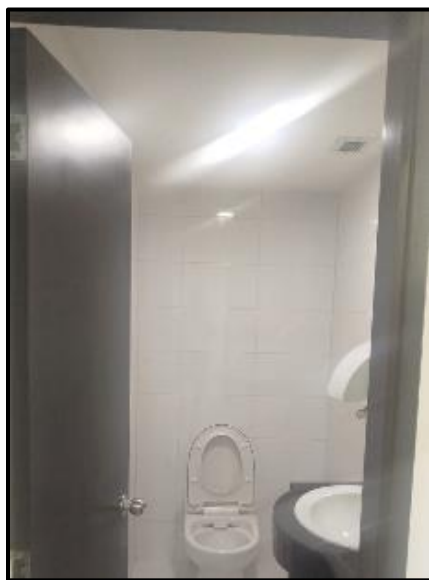
*Ilustración 70 Luminaria a intervenir en baño de damas*

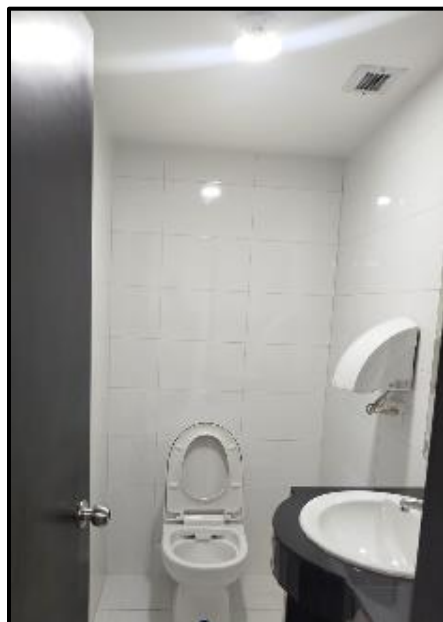
*Ilustración 72 Luminaria instalada en baño de damas*

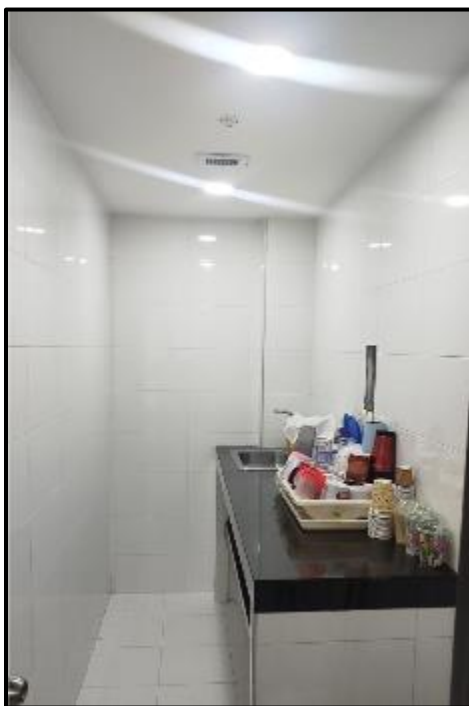
*Ilustración 73 Luminaria instaladas en zona de cafetería*

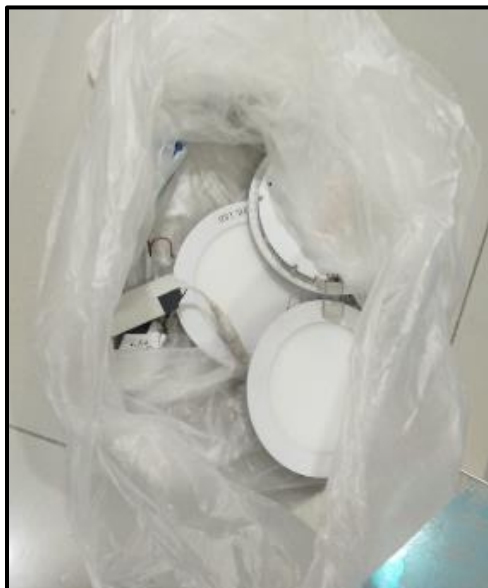
**Antes de la ejecución:**  
Previo a la intervención, el sexto piso contaba con luminarias antiguas y/o deterioradas,

*Ilustración 75 Retiro de luminarias de todo el sexto piso*

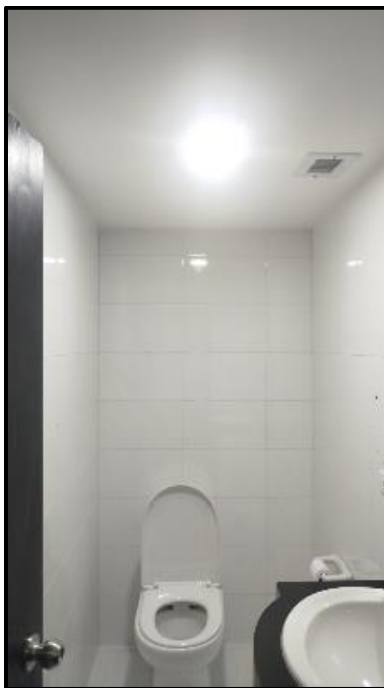
*Ilustración 77 Luminaria instalada en baño de damas*

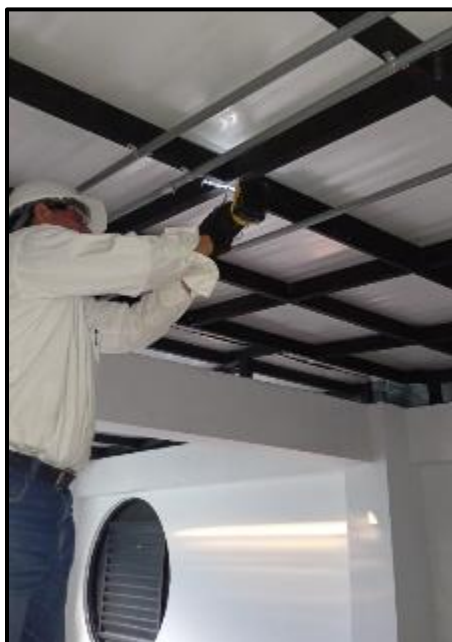
*Ilustración 79 Instalación de soporte de luminarias*

Se realizó el cambio de luminarias tipo panel LED de 12 w de incrustar en el edificio de la Contraloría General de la República, intervención que se ejecutó de manera integral en los siete (7) pisos de la edificación. Las actividades comprendieron el retiro de las luminarias existentes y la instalación de nuevas luminarias, garantizando su correcto funcionamiento y adecuadas condiciones de iluminación. Para efectos de control y seguimiento, se elaboró una relación detallada por piso, en la cual se registran las luminarias intervenidas y reemplazadas durante la ejecución del proyecto.

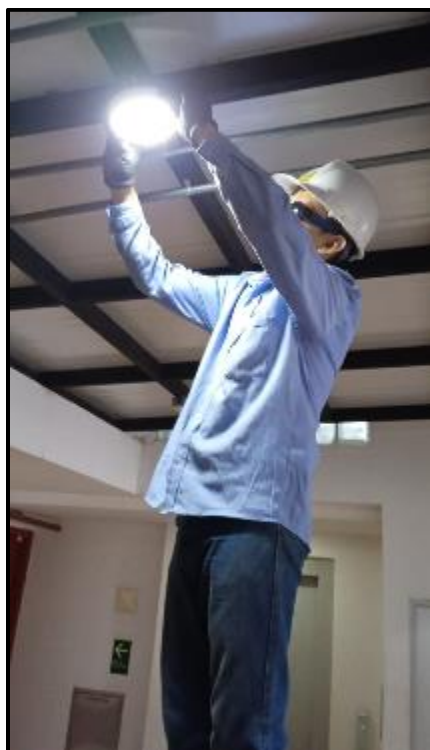
Ilustración 80 Instalación de luminarias

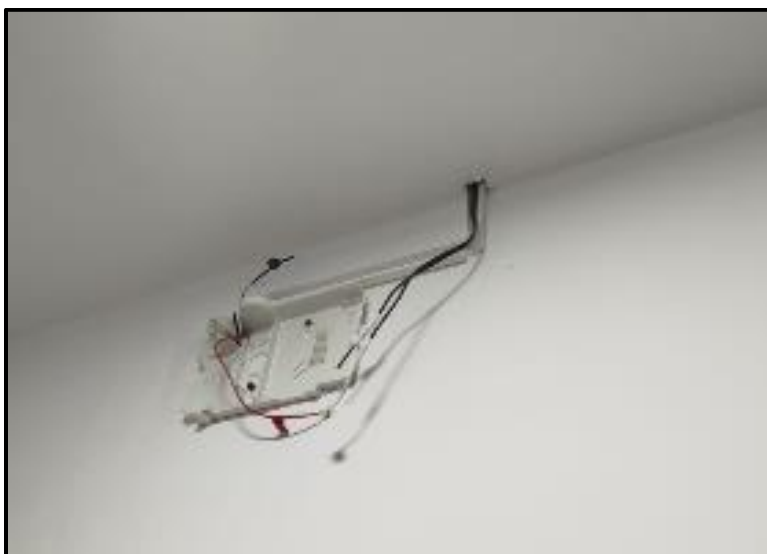
Previo a la intervención, las escaleras de emergencia de los pisos (1,2,3,5), contaban con luminarias de emergencia obsoletas y/o fuera de servicio, las cuales presentaban deficiencias significativas en la iluminación durante la ausencia del suministro eléctrico. Estas condiciones generaban bajo nivel de visibilidad, comprometiendo la seguridad del tránsito y la evacuación. Adicionalmente, algunas luminarias evidenciaban fallas de funcionamiento, tales como paneles fundidos, problemas de encendido y desgaste por uso continuo, lo que afectaba la confiabilidad del sistema de iluminación de emergencia.

*Ilustración 84 Retiro de Lámpara de emergencia a intervenir quinto piso*

Durante la intervención se realizan las labores de suministro e instalación de luminarias de emergencia tipo sobreponer en las escaleras de emergencia del sexto piso. Las actividades incluyen la adecuación de los puntos de conexión eléctrica, el retiro de equipos defectuosos, la fijación de las nuevas luminarias y la verificación de su correcta conexión al sistema de respaldo

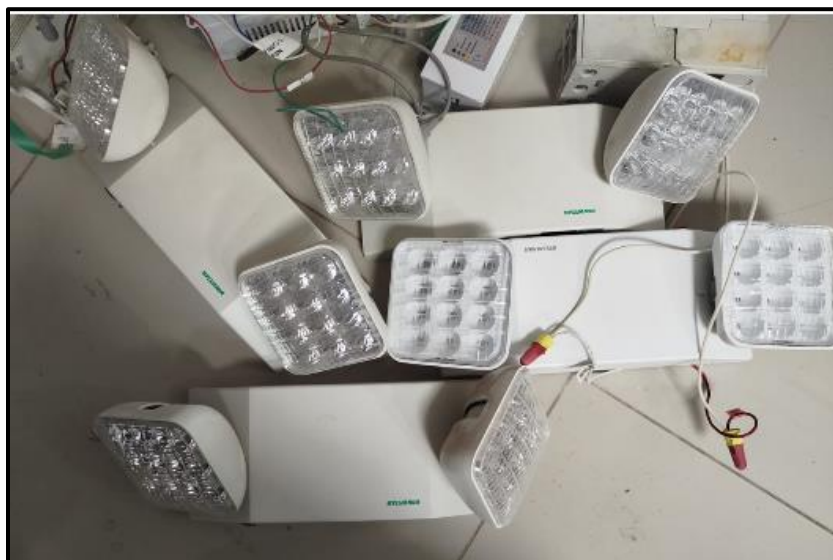
Adicionalmente, las luminarias de emergencia existentes en las escaleras evidencian fallas operativas, tales como paneles fundidos, daños internos y presencia de cortocircuitos, lo que impide su correcto funcionamiento y compromete la seguridad de las rutas de evacuación. En atención a estas condiciones, se ejecuta el suministro e instalación de los materiales necesarios para la adecuación de puntos de conexión de luminarias de emergencia tipo sobreponer en las escaleras de emergencia, garantizando su correcta alimentación eléctrica, fijación y operatividad. Con esta intervención se restablecen las condiciones mínimas de visibilidad, seguridad y funcionalidad, asegurando el tránsito seguro y la evacuación eficiente de los ocupantes del edificio ante situaciones de emergencia, conforme a los criterios técnicos y normativos vigentes.

*Ilustración 85 retiro de las lámparas de emergencia de los pisos (1,2,3,5)*

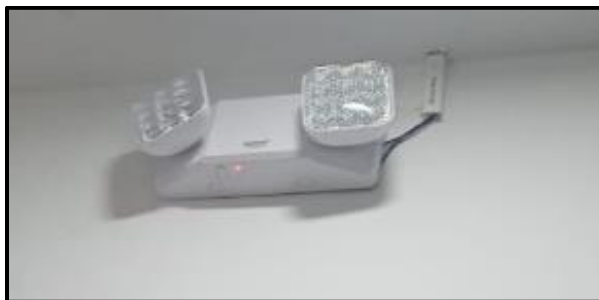
*Ilustración 86 Instalación de lampara de emergencia piso 1*

Una vez finalizada la intervención, las escaleras de emergencia del edificio cuentan con luminarias de emergencia tipo sobreponer correctamente instaladas y en funcionamiento, garantizando niveles adecuados de iluminación ante la interrupción del suministro eléctrico. Se verifica el encendido oportuno de las luminarias y su correcta operación, evidenciándose una mejora significativa en la visibilidad, seguridad y confiabilidad de las rutas de evacuación. Con esta actividad se reducen los riesgos asociados a la falta de iluminación y se aseguran condiciones óptimas para el tránsito y la evacuación del personal en situaciones de emergencia.

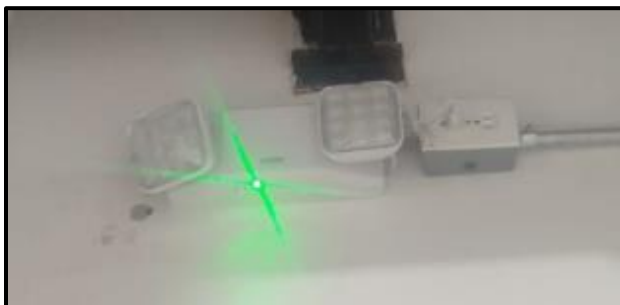
*Ilustración 88 Instalación de lampara de emergencia piso 3*

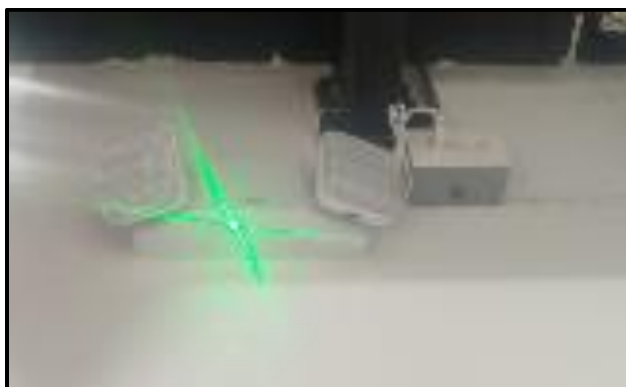
Ilustración 89 Instalación de lámpara de emergencia piso 5

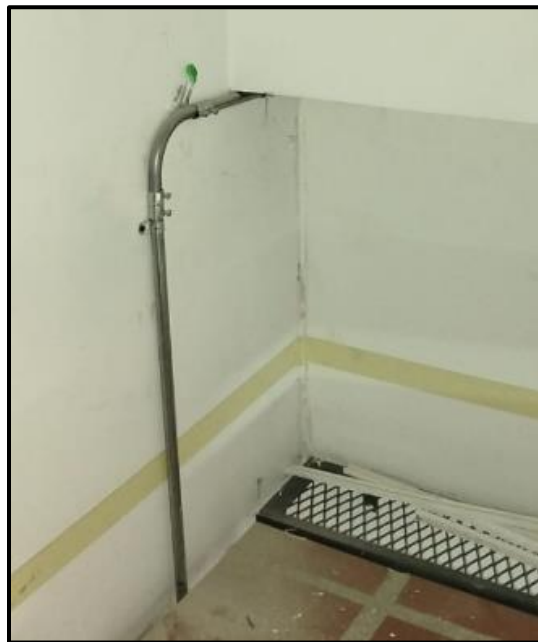
Con el fin de corregir las fallas presentadas en el sistema de iluminación de emergencia, se ejecuta el suministro e instalación de puntos eléctricos para tomacorriente doble monofásico, debido a que las luminarias de emergencia se encontraban conectadas directamente a la red de iluminación, condición que impedía su correcto proceso de carga y generaba fallas recurrentes en su funcionamiento ante la interrupción del suministro eléctrico.

*Ilustración 90 Instalación de tubera metálica para adecuación de conexiones*

Para dar solución a esta situación, se realiza la adecuación de puntos de conexión independientes, mediante el tendido de cableado de siete (7) hilos calibre No. 14, canalizados en tubería EMT, partiendo desde el punto de energía existente hasta la ubicación de cinco (5) puntos de conexión destinados a la alimentación permanente de las luminarias de emergencia. Cada punto cuenta con su respectiva caja de paso tipo Rewall, garantizando una instalación segura, ordenada y conforme a los criterios técnicos establecidos.

Durante la ejecución se llevan a cabo labores de trazado, canalización, instalación del cableado, fijación de cajas y montaje de tomacorrientes dobles monofásicos, asegurando la correcta polaridad, continuidad eléctrica y adecuada protección mecánica del sistema. Con esta intervención se garantiza una alimentación eléctrica constante e independiente, permitiendo el correcto cargue y funcionamiento de las luminarias de emergencia, mejorando la confiabilidad del sistema y reforzando las condiciones de seguridad del edificio, en cumplimiento de la normatividad eléctrica vigente.

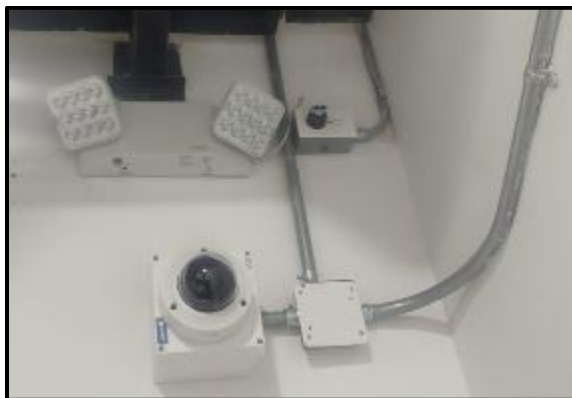
*Ilustración 91 Caja de paso para conexiones en tubería metálica piso 2*

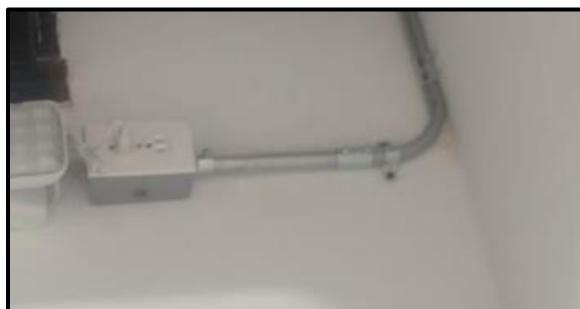
*Ilustración 92 Puntos de conexión para regulación de carga y energía de la lámpara de emergencia piso 3*

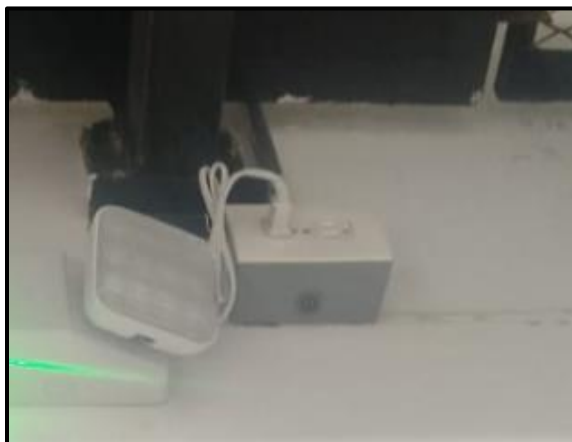
*Ilustración 93 Puntos de conexión para regulación de carga y energía de la lámpara de emergencia piso 4*

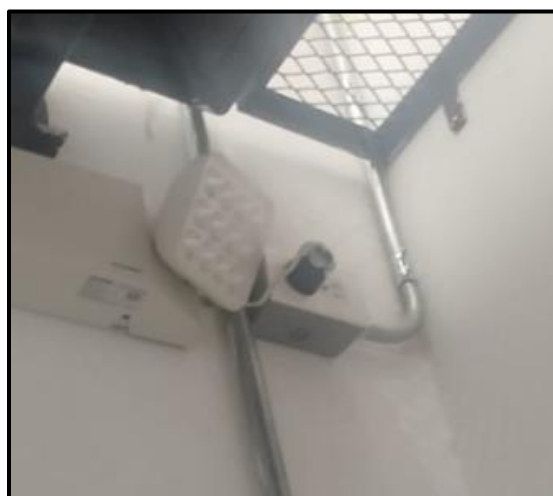
Ilustración 95 Puntos de conexión para regulación de carga y energía de la lámpara de emergencia piso 6

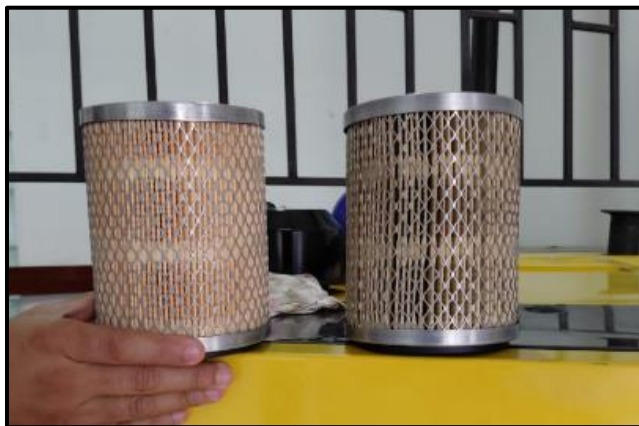
*Ilustración 96 Cambio de filtro de aire del generador*

Como parte del mantenimiento correctivo, se realiza el cambio del aceite lubricante, retirando el fluido usado y reemplazándolo por aceite nuevo conforme a las especificaciones técnicas, con el fin de asegurar una correcta lubricación del motor y prevenir el desgaste prematuro de sus componentes internos. De manera complementaria, se efectúa el reemplazo de los filtros correspondientes al sistema del generador, incluyendo los filtros de aceite, combustible y aire, garantizando así una adecuada filtración, un suministro limpio de combustible, una correcta admisión de aire y un desempeño eficiente del motor.

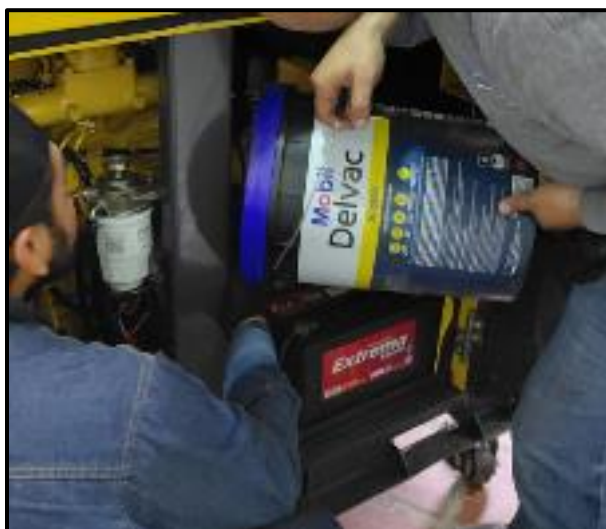
*Ilustración 98 Cambio de aceite para el generador*

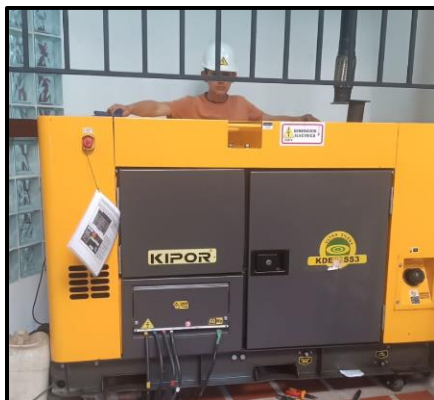
*Ilustración 99 Limpieza externa del generador*

Finalmente, se efectúa la limpieza externa del generador, contribuyendo a la conservación del equipo, mejorando su presentación y facilitando futuras labores de inspección y mantenimiento. Con la ejecución de estas actividades, el generador queda en condiciones operativas óptimas, asegurando un arranque adecuado, un funcionamiento estable y una respuesta confiable ante situaciones de emergencia, en cumplimiento de los criterios técnicos, de seguridad y operatividad establecidos.

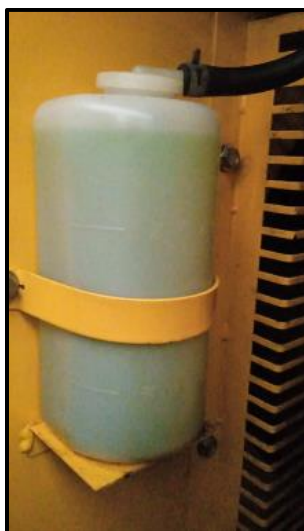
*Ilustración 100 verificación del líquido refrigerante*

Adicionalmente, se lleva a cabo la revisión y rectificación del sistema de refrigeración, verificando el nivel y estado del líquido refrigerante, efectuando su reposición cuando es necesario, con el objetivo de asegurar una adecuada disipación del calor y prevenir sobrecalentamientos durante la operación continua o en condiciones de alta carga.

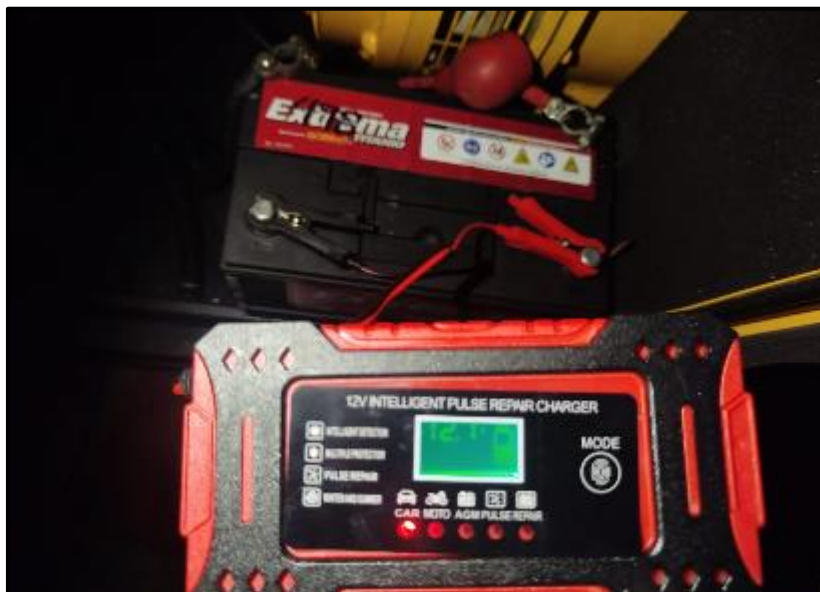
En este proceso, se efectúa una revisión técnica del estado de la batería del generador, verificando parámetros de voltaje, capacidad de carga y condición general, determinándose que la batería se encuentra en óptimas condiciones de funcionamiento, sin presentar pérdidas de carga, sulfatación, ni fallas que comprometan el arranque o la operación del equipo.

*Ilustración 102 Verificación del estado y carga de la batería del generador*

Con base en este diagnóstico, se concluye que la instalación de un cargador permanente de baterías no resulta necesaria, dado que el sistema actual garantiza un desempeño adecuado del generador. Adicionalmente, se considera que la incorporación de un cargador conectado de forma continua podría comprometer la vida útil de la batería, generar sobrecargas innecesarias o inducir posibles afectaciones eléctricas al sistema, especialmente en condiciones de operación prolongada.

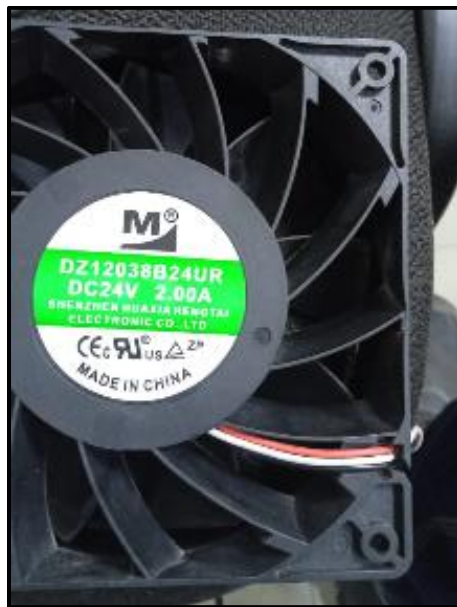
*Ilustración 104 Limpieza de los ventiladores de la ups segundo piso*

exhaustiva de los ventiladores, eliminando polvo y residuos acumulados que pueden afectar la correcta disipación del calor y provocar sobrecalentamientos. Esta labor resulta fundamental para mantener condiciones adecuadas de operación y prevenir fallas por temperatura.

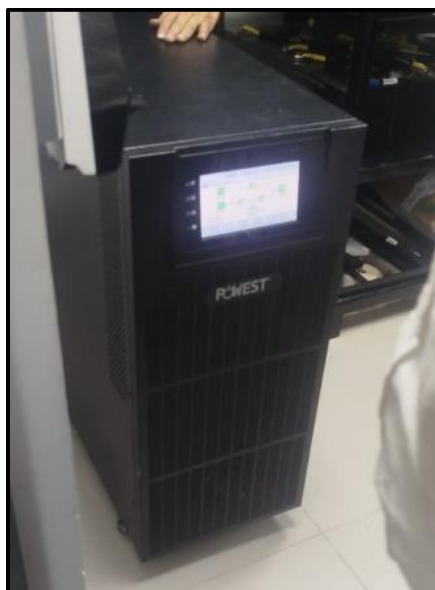
*Ilustración 106 Limpieza externa y verificación de la programación de la ups*

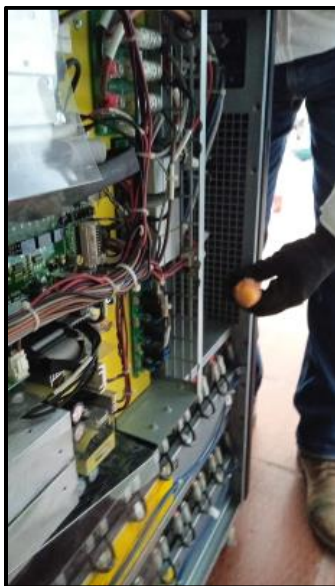
*Ilustración 107 Limpieza y ajuste de estructura interna de componentes electrónicos séptimo piso*

Las labores de mantenimiento se orientan a garantizar el correcto funcionamiento, confiabilidad y estabilidad operativa del sistema de respaldo eléctrico. Para ello, se realiza una limpieza exhaustiva de los ventiladores, retirando polvo y partículas acumuladas que afectan la ventilación y la disipación térmica del equipo, reduciendo el riesgo de sobrecalentamiento y fallas operativas.

De igual manera, se lleva a cabo la limpieza, revisión y ajuste de los sistemas eléctricos internos, incluyendo contactos, bornes y conexiones, verificando su estado físico y continuidad eléctrica, con el fin de asegurar una adecuada transferencia y respaldo de la energía. Estas actividades permiten minimizar riesgos asociados a falsos contactos, recalentamientos y pérdidas de eficiencia en la distribución eléctrica.

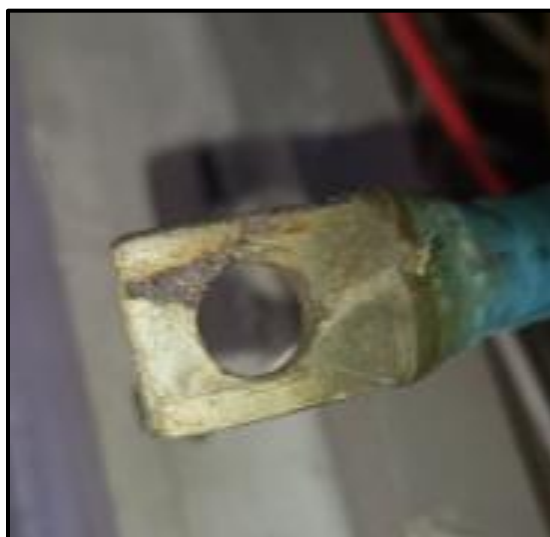
Previo a la intervención, el totalizador principal del gabinete de medida del edificio de la Contraloría en Yopal presentaba fallas operativas y condiciones eléctricas inseguras, evidenciándose la presencia de puntos calientes originados por una deficiente conexión del conductor tipo 0000. Esta situación generaba sobrecalentamientos recurrentes, especialmente durante picos de demanda eléctrica, ocasionando el disparo del totalizador y la consecuente interrupción del suministro eléctrico en el edificio.

Así mismo, se identificó la ausencia de barraje para la derivación de cargas, lo cual impedía una adecuada distribución y disipación de la energía, incrementando la temperatura en los puntos de conexión y acelerando el deterioro de los componentes eléctricos. Adicionalmente, las conexiones se encontraban dobladas, mal ajustadas y desorganizadas, presentando cruces de conductores y superficies de contacto deficientes, condiciones que aumentaban el riesgo de cortocircuitos, recalentamientos y fallas eléctricas mayores, comprometiendo la seguridad y la continuidad del servicio.

*Ilustración 111 terminales quemadas a los puertos de conexiones internas del totalizador*

Como resultado del diagnóstico técnico detallado realizado durante la intervención al sistema de medición y totalización principal del edificio de la Contraloría General de la República en Yopal, se evidencia que las condiciones operativas del equipo existente no permitían una corrección parcial ni un ajuste localizado, debido al avanzado estado de deterioro del totalizador, la degradación de los conductores y la pérdida de confiabilidad de las conexiones. En consecuencia, se determina la necesidad de ejecutar el reemplazo total del totalizador principal, como medida correctiva integral para garantizar la seguridad y continuidad del suministro eléctrico.

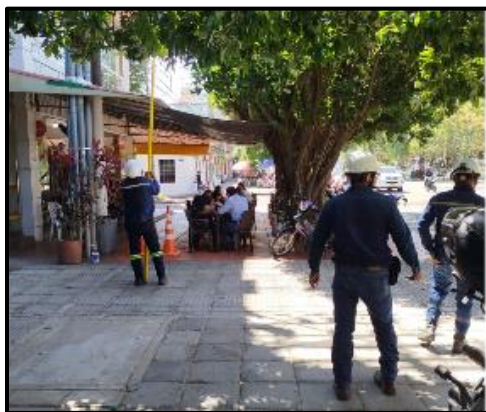
*Ilustración 113 Cuadrilla de supervisión de Enerca*

En atención a esta situación, fue necesario coordinar la intervención con ENERCA, a fin de realizar el corte controlado del suministro eléctrico desde el transformador, permitiendo ejecutar los trabajos de manera segura y conforme a los protocolos técnicos establecidos. Esta acción fue indispensable para corregir de forma integral las fallas existentes, eliminar riesgos asociados al sobrecalentamiento y restablecer la confiabilidad del sistema eléctrico del edificio.

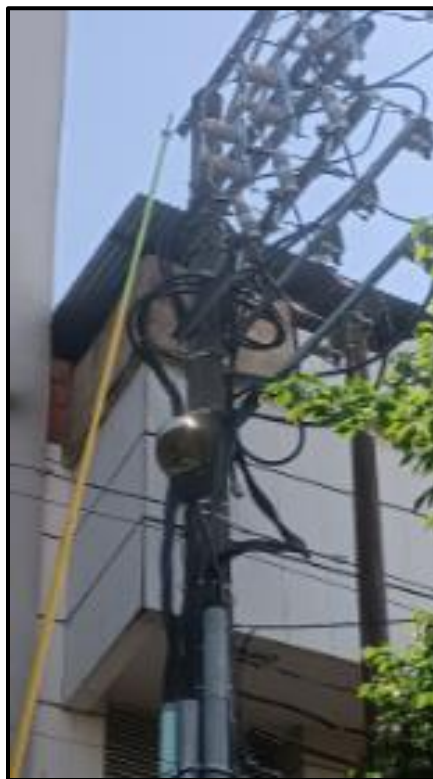
*Ilustración 114 Interrupción de la energía de la red de alta tensión del edificio de la contraloría de la república*

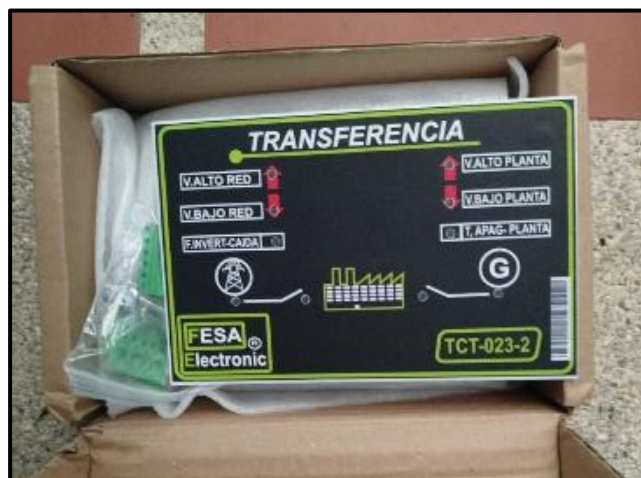
Como resultado de este análisis, se concluye que el controlador de transferencia existente no se encontraba en condiciones operativas, presentando fallas internas y limitaciones técnicas que comprometían el funcionamiento del sistema de respaldo eléctrico. Así mismo, se establece que los repuestos del controlador se encontraban descontinuados, imposibilitando su reparación o actualización conforme a los requerimientos actuales del sistema.

Ilustración 119 Suministro de transferencia electrónica automática

En atención a estas condiciones, se opta por el reemplazo del controlador de transferencia por un equipo más moderno, compatible con la infraestructura eléctrica del edificio y que cumple con las funciones requeridas de supervisión, control y maniobra, permitiendo el arranque automático del generador ante fallas del suministro eléctrico, así como la correcta coordinación con el sistema de transferencia y la red de distribución en baja tensión. Con esta decisión se restablecen las condiciones de confiabilidad, seguridad y continuidad del sistema de respaldo eléctrico.
