### INFORME MENSUAL DE INTERVENTORÍA N° 40

Contrato número 1050 de 2021. Interventoría para las obras de mejoramiento y mantenimiento, gestión predial, social, ambiental sostenible del corredor Santa Lucía - Moñitos en el departamento de Córdoba, en marco de la reactivación económica, mediante el programa de obra pública "vías para la legalidad y la reactivación visión 2030". módulo 3

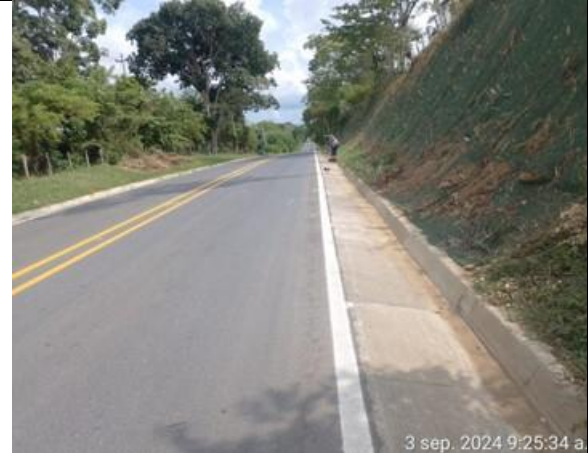
| <p><b>Foto 1.</b> Limpieza de cunetas en sector de corte</p> | <p><b>Foto 2.</b> Protección de talud PR 10+600 LD</p> |

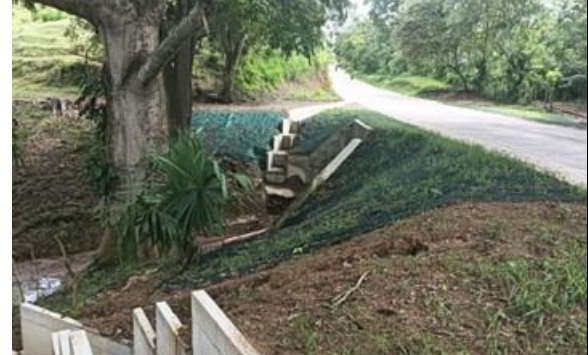
| <p><b>Foto 4.</b> Protección terraplén ODT PR 14+137</p> | <p><b>Foto 5.</b> Protección terraplenes con manto TRM 500 y semilla al voleo</p> |

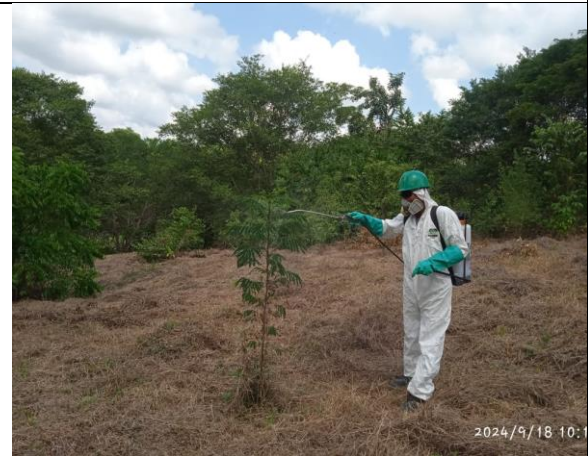
| <p><b>Foto 7.</b> Aplicación de fungicida siembra árboles PR 8+370</p> | <p><b>Foto 8.</b> Mantenimiento siembra árboles PR 8+370 CI</p> |
