**MUNICIPIO DE PASTO**

**SECRETARIA DE BIENESTAR SOCIAL**

**INFORME FINAL DE SUPERVISION AL CONTRATO DE OBRA N° 20253905  
GAMA Y ASOCIADOS SAS**

**DICIEMBRE DEL 2025**

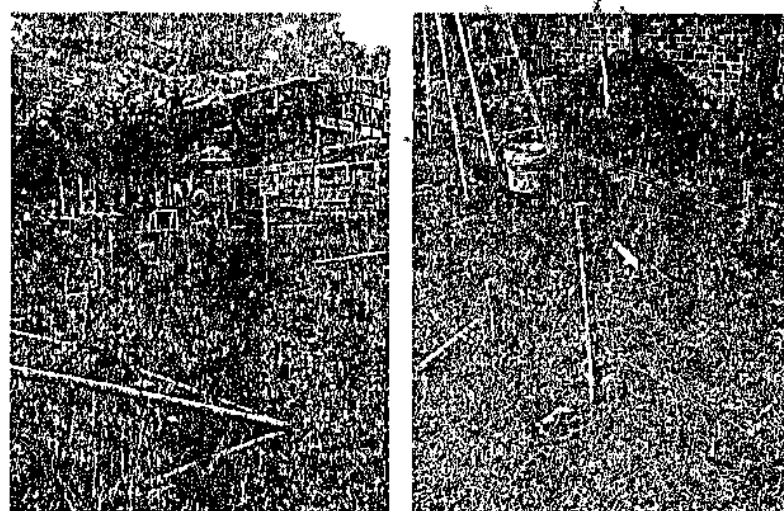
| DESCRIPCION | Se realizó el replanteo general del área de intervención (superior a 1.000 m²) para la adecuación de la zona verde en la sede brisas, ejecutando la marcación y referencia de ejes, niveles y límites conforme a los diseños aprobados. | |

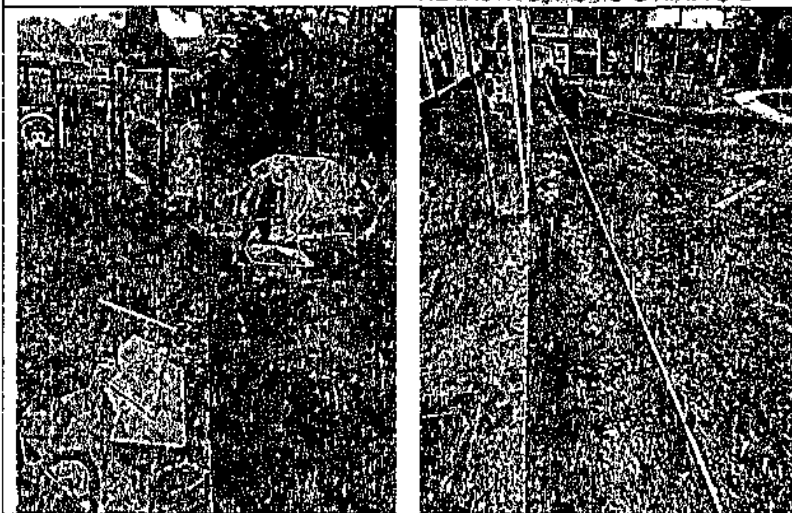
| DESCRIPCION | Se realizó relleno con material de préstamo con compactación manual, aplicando material seleccionado en capas controladas y consolidado mediante herramientas manuales hasta lograr la densidad requerida por el proyecto. Esta actividad se desarrolló en la zona verde de la sede Brisas. | |

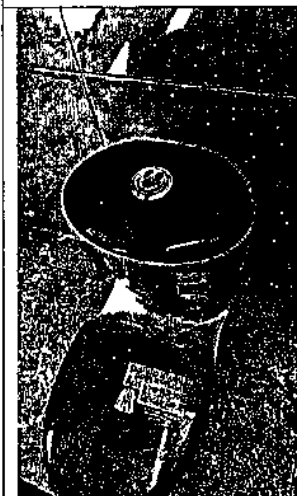
| <b>DESCRIPCION</b> | <p>Se efectuó el suministro e instalación de los sanitarios institucionales línea infantil, con capacidad de descarga de 1.28 gpf / 4.8 lpf, en presentación color blanco o bicolor. El conjunto incluye tapa, sistema de descarga con botón superior, tornillería de fijación y todos los accesorios requeridos. La actividad comprendió su correcta ubicación, nivelación, conexión a las redes hidráulica y sanitaria, así como la verificación de su operatividad conforme a las especificaciones técnicas del proyecto.</p> <p>Esta actividad se realizó en la sede Brisas.</p> |

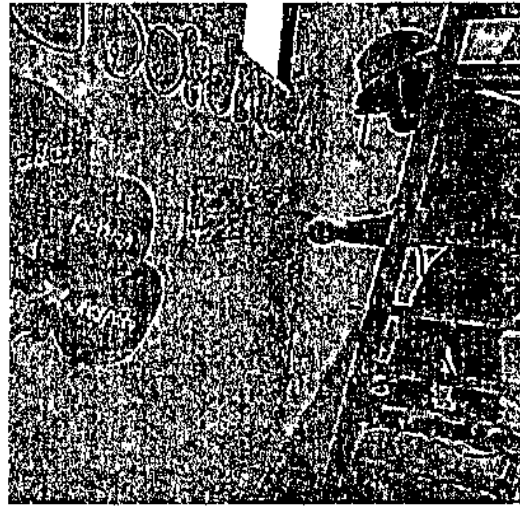
| DESCRIPCION | <p>Se ejecutó la demolición de muros en mampostería, realizando cortes con pulidora para facilitar el desmontaje controlado y la apertura de regatas destinadas a redes eléctricas, hidráulicas y sanitarias.</p> <p>La actividad se llevó a cabo en las cuatro sedes.</p> | |

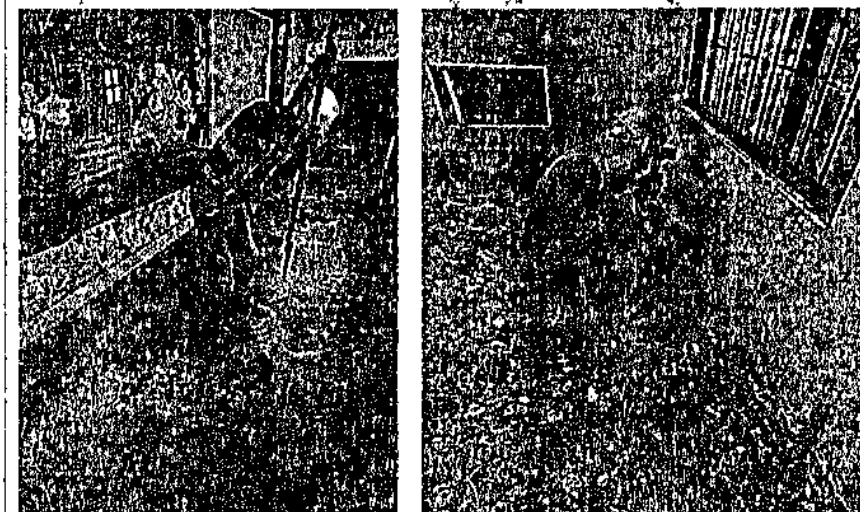
| DESCRIPCION | <p>Se ejecutó la demolición de concreto hidráulico, realizando la fractura y retiro de losas o elementos existentes con herramientas manuales y/o mecánicas, dejando la superficie preparada para su reposición o intervención posterior. La actividad se desarrolló en las sedes Brisas en el hall de acceso y circulación, baño de discapacidad, y zona de lavandería para ubicación de zapatas y vigas de amarre y tubería sanitaria, en Tesoual en la zona de andén en la fachada.</p> | |

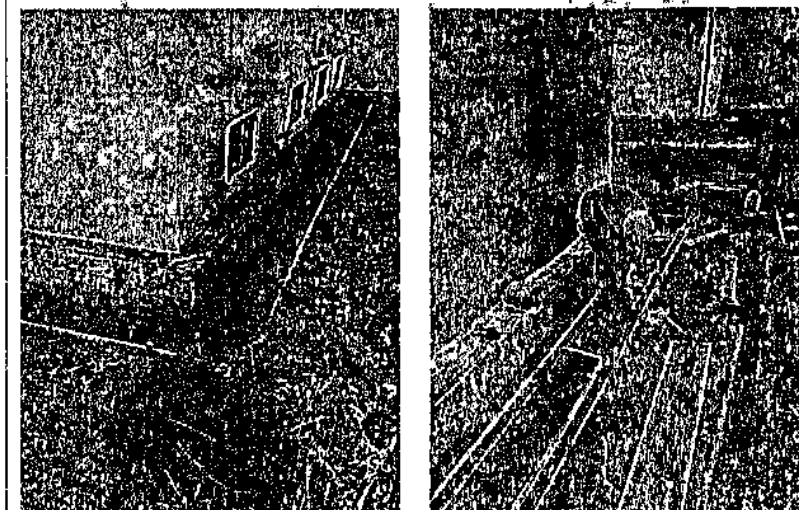
| DESCRIPCION | Se construyó una cuneta en concreto de 0.55 m de ancho y 0.10 m de espesor, utilizando concreto de 21 MPa (3000 PSI). La actividad incluyó excavación, conformación de la sección, formaleteo, vaciado y vibrado del concreto, obteniendo una cuneta estable y apta para la conducción eficiente de aguas superficiales en un sector rural.<br>La actividad se desarrolló en la sede Tescual. |

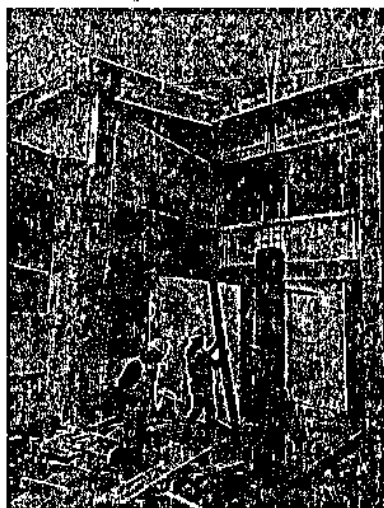
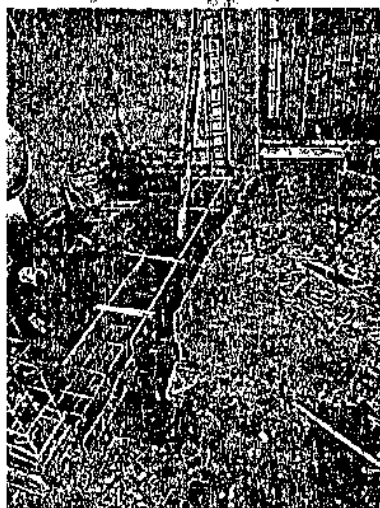
| DESCRIPCION | Se instaló acero de refuerzo de 420 MPa, empleado para complementar el concreto, en la resistencia a tracción, corte y flexión de los distintos elementos estructurales. El refuerzo se colocó en columnas, vigas, losas, cimentaciones y muros, cumpliendo con las especificaciones de la NSR-10. La actividad se desarrolló en la 'sede Brisas'. | |

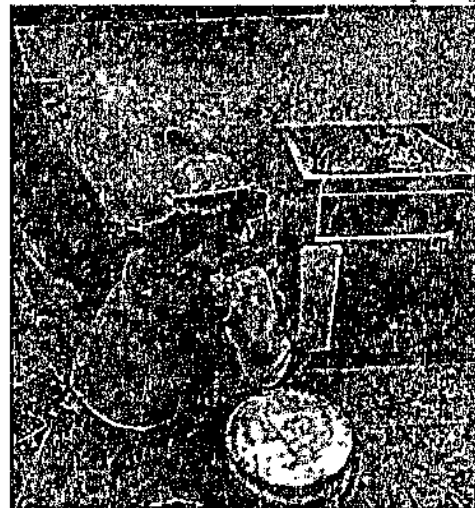
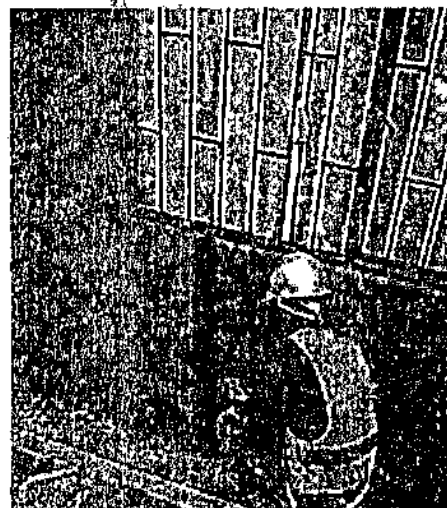
| DESCRIPCION | <p>Se aplicó repello impermeabilizado exterior allanado con un espesor aproximado de 1.5 cm, elaborado en mezcla 1:4 (cemento-arena), sobre muros expuestos a la intemperie. Este recubrimiento tuvo como finalidad proteger las superficies de mampostería o concreto frente a la acción de agentes climáticos, reducir la permeabilidad, y proporcionar un acabado uniforme y resistente.</p> <p>Esta actividad se ejecutó en la sede Brisas en zona de cafetín, baterías sanitarias y zona lúdica, en la sede Tescual en Zona lúdica y cafetín, y en la sede Juanoy en cafetín.</p> | |

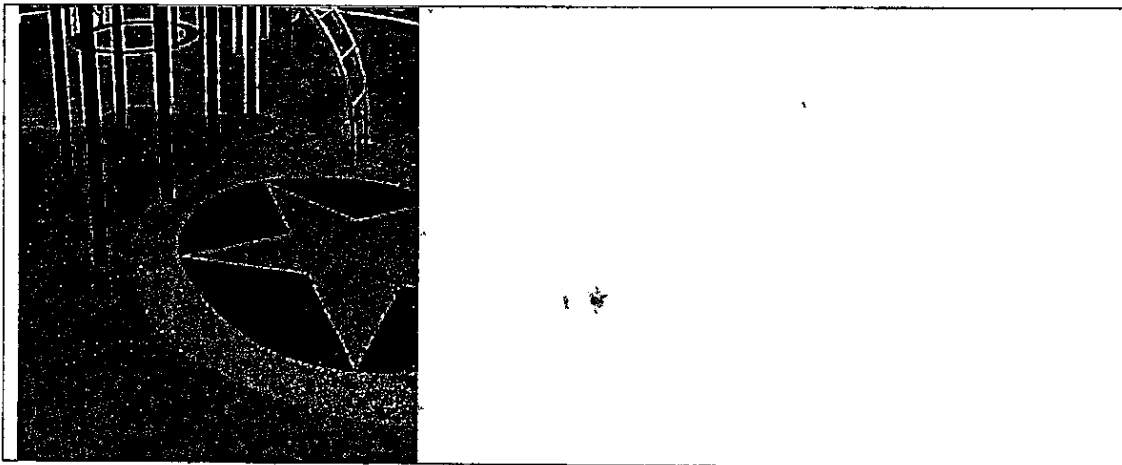
| DESCRIPCION | <p>Se ejecutó la instalación del sistema de piso en caucho tipo EPDM compuesto por dos capas: una base elástica de gránulo SBR de 1 cm que proporcionó absorción de impactos y estabilidad; y una capa de uso en gránulo EPDM de 2 cm que asegurará un acabado continuo, antideslizante y resistente al desgaste.</p> <p>Ambas capas fueron colocadas sobre una superficie nivelada y compactada, garantizando uniformidad y durabilidad del sistema, cumpliendo con los parámetros de diseño y los criterios de calidad establecidos en el proyecto.</p> <p>La actividad se realizó en la sede Palma.</p> | |

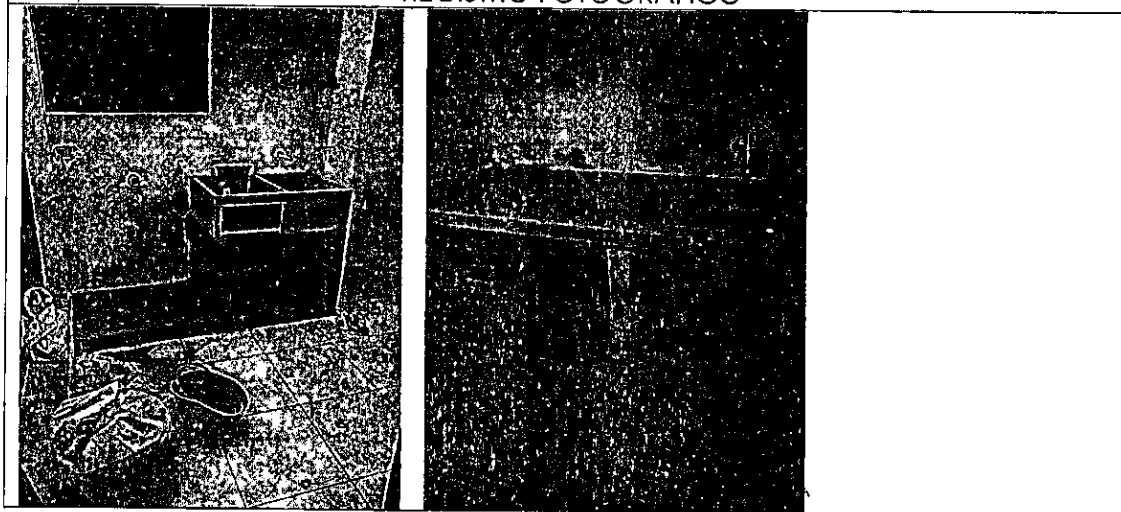
4:47 ACTIVIDAD Punto hidráulico PVC de 1/2", longitud promedio 3m

DESCRIPCION Se ejecutó la instalación de punto hidráulico en tubería de PVC de 1/2", con una longitud promedio de 3 m, siguiendo el diseño hidráulico del proyecto y las normas ICONTEC vigentes. Este sistema se destinó a la alimentación de dispositivos sanitarios, lavamanos, lavaplatos y otros puntos de distribución de agua potable, asegurando correcta conexión, estanqueidad y funcionalidad de la red.

La actividad se realizó en las sedes Brisas, Juanoy y Palma.

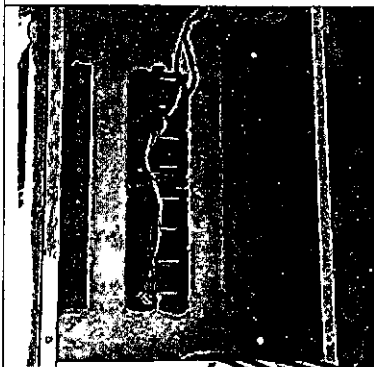
| DESCRIPCION | Se instaló un tablero bifásico con capacidad para 8 circuitos, equipado con puerta metálica, barraje en cobre y breakers tipo enchufable. La actividad incluyó su montaje, nivelación, fijación y la conexión de los circuitos correspondientes, garantizando la correcta distribución de cargas y el cumplimiento de los lineamientos eléctricos del proyecto y del RETIE. Esta actividad se realizó en la sede Brisas. | |

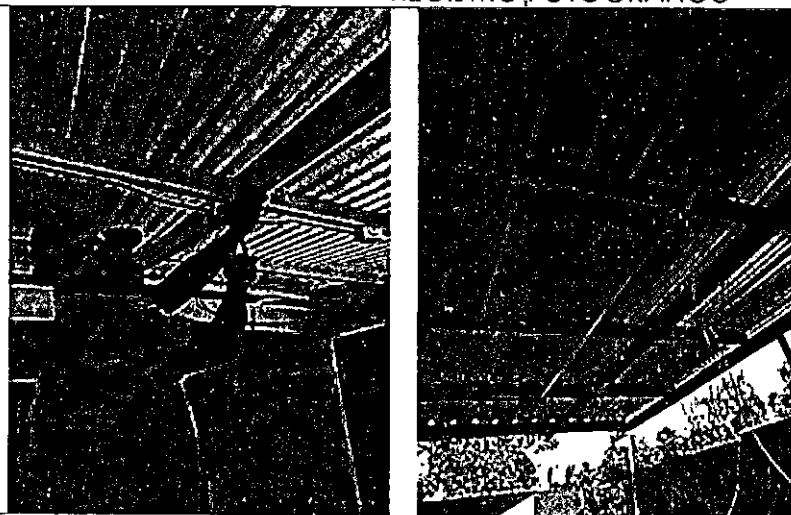
| DESCRIPCION | Se efectuó el suministro e instalación de salidas para luminarias mediante tubería EMT de 1/2", garantizando el adecuado tendido, sujeción y protección de los conductores eléctricos. La actividad se ejecutó conforme a las especificaciones técnicas del proyecto y a los lineamientos del Reglamento Técnico de Instalaciones Eléctricas (RETIE), asegurando la seguridad y correcta operación del sistema de iluminación. | |

Estas salidas fueron instaladas en diferentes zonas funcionales de los CDI, tales como hall, cubiertas, zonas lúdicas, áreas de servicio como cafetín y sala lúdica, atendiendo las necesidades específicas de cada espacio.  
Esta actividad se realizó en todas las sedes.

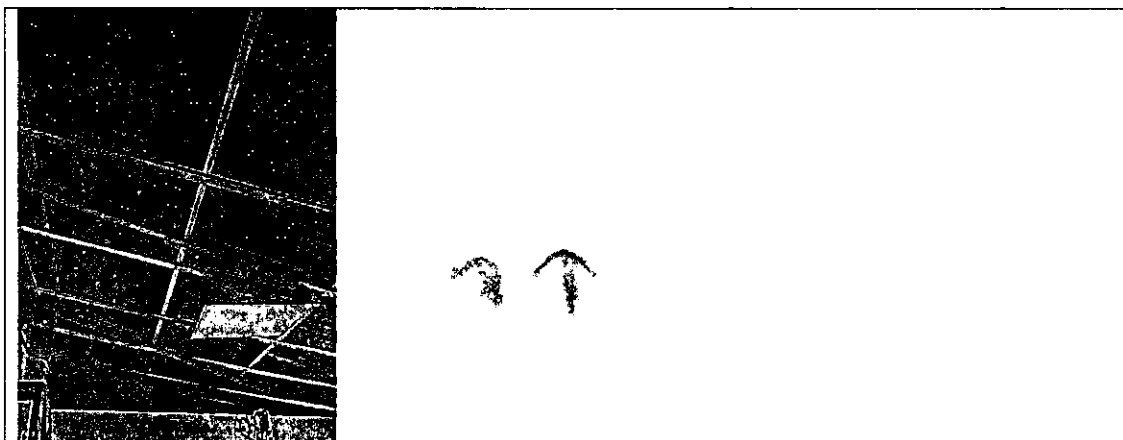
| DESCRIPCION | <p>Se realizó la instalación de luminarias tipo panel LED de 60 x 60 cm y 41 W, diseñadas para sistema de incrustar. La actividad incluyó la fijación del marco perimetral, la conexión eléctrica mediante clavija y la instalación de cable encauchetado 3x14 AWG, cumpliendo con las especificaciones técnicas y los lineamientos del RETIE.</p> <p>Estas luminarias fueron instaladas en zonas interiores destinadas a actividades formativas, de circulación, recorridos y de servicio según las necesidades del proyecto.</p> <p>La actividad se desarrolló en las sedes de Brisas y Juanoy.</p> | |

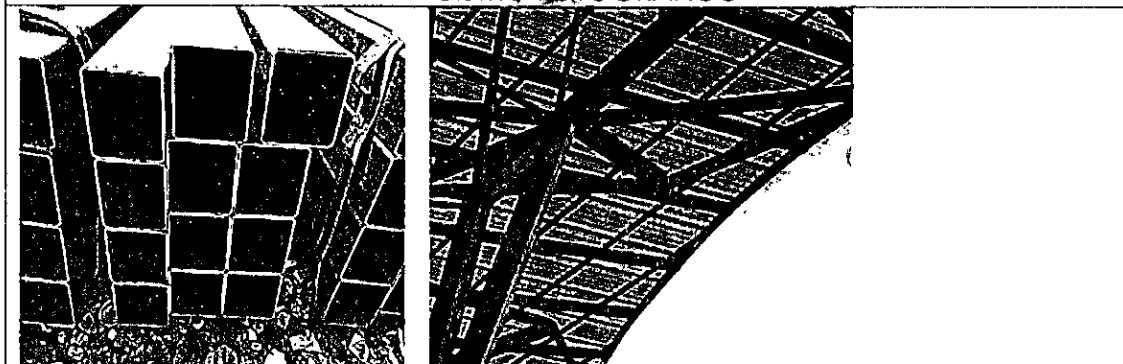
| | <b>DESCRIPCION</b> | Se efectuó el suministro e instalación de todos los materiales requeridos para la marquesina metálica diseñada según las especificaciones del proyecto.<br>El suministro se realizó conforme a las características técnicas y cantidades establecidas en el proyecto.<br>Esta actividad se ejecutó en las sedes Brisas y Tescual. |

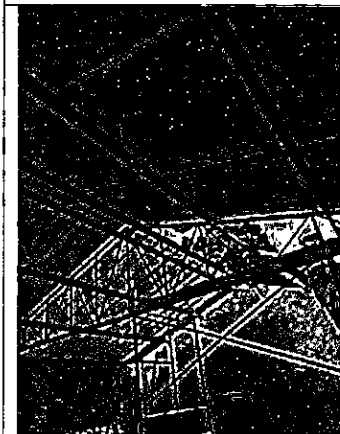
| DESCRIPCION | <p>Se ejecutó la fabricación, montaje e instalación de estructura metálica destinada a elementos de carga para cubiertas, siguiendo las especificaciones técnicas.</p> <p>La estructura fue elaborada con los perfiles metálicos definidos, asegurando cortes, uniones y soldaduras de manera precisa, Posteriormente, se aplicó pintura anticorrosiva como protección primaria contra la oxidación y, finalmente, pintura esmalte como acabado, garantizando durabilidad y una adecuada presentación del elemento estructural.</p> <p>Esta actividad se realizó en la sede Brisas.</p> | |

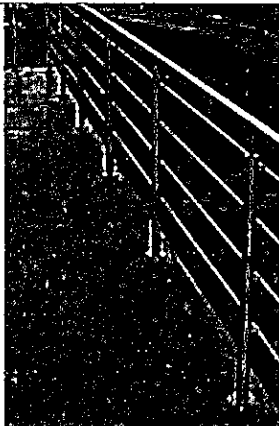
| 4.84 | <b>ACTIVIDAD</b> | Baranda mangón acero inoxidable tubo 2" cal18 y mangón tubo 1 1/2" cal18, incluye instalación y accesorios en acero 304L |

| <b>DESCRIPCION</b> | | Se realizó la instalación de baranda tipo mangón fabricada en acero inoxidable, compuesta por tubo de 2" calibre 18 y mangón en tubo de 1 1/2" calibre 18, incluyendo accesorios en acero inoxidable AISI 304L.<br>Esta actividad se realizó en la sede Brisas. |

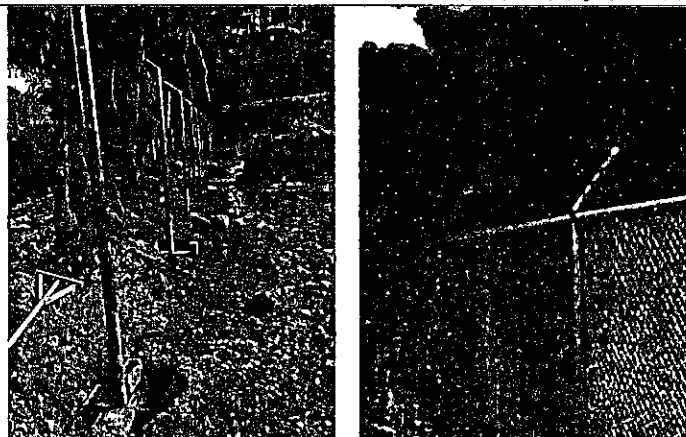
| DESCRIPCION | <p>Se ejecutó la instalación de un cerramiento de protección e impacto, conformado por elementos estructurales de alta resistencia que permiten delimitar el área intervenida y garantizar la protección y delimitación de zonas de peligro para los infantes. El sistema fue fabricado y montado conforme a las dimensiones del sitio y las especificaciones técnicas establecidas para la seguridad de los usuarios.</p> <p>Esta actividad se realizó en la zona verde de la sede Brisas.</p> | |

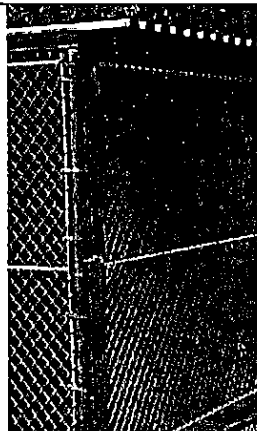
| DESCRIPCION | Se ejecutó la instalación de malla eslabonada para el cerramiento del área destinada al almacenamiento de cilindros de gas, garantizando la protección perimetral y la seguridad del espacio destinado al sistema de gas. La instalación se realizó conforme a las especificaciones técnicas del proyecto y a las condiciones de ventilación y seguridad requeridas para este tipo de áreas.<br>Esta actividad se realizó en la sede Brisas. | |

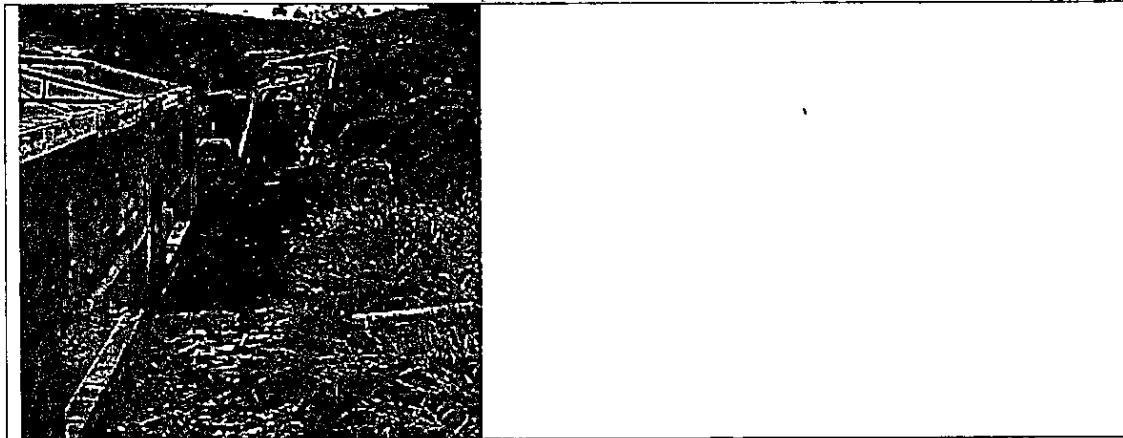
| DESCRIPCION | <p>Se efectuó el suministro e instalación de una mezcla para adecuación de zonas verdes, compuesta por tierra negra y arena en proporción 50/50. La mezcla fue esparcida, nivelada y compactada de manera uniforme sobre el área destinada, asegurando una base adecuada para la siembra y el desarrollo vegetal, conforme a las especificaciones del proyecto.</p> <p>Esta actividad se realizó en la sede Brisas.</p> | |
