CIS- SED-208-2023

**ASUNTO:** *Alcance Informe de Estado final de las obras adelantadas en el contrato No. CO1.PCCNTR.4078105 de 2022.*

**INFORME DE ESTADO FINAL DE LAS OBRAS ADELANTADAS EN EL CONTRATO**  
**No. CO1.PCCNTR.4078105 DE 2022**

**CONTRATO DE INTERVENTORÍA No. CO1.PCCNTR.4146218 CUYO OBJETO ES:**  
**“INTERVENTORÍA INTEGRAL AL CONTRATO DE EJECUCIÓN DE LAS OBRAS DE**  
**ADECUACIÓN, MEJORAMIENTO Y MANTENIMIENTO CORRECTIVO DE LAS**  
**PLANTAS FÍSICAS, ASÍ COMO LA ADECUACIÓN Y/O MEJORAMIENTO DE**  
**COMEDORES ESCOLARES DE LOS COLEGIOS DISTRITALES Y LA EJECUCIÓN DE**  
**OBRAS MENORES QUE PERMITAN LA ATENCIÓN DE EMERGENCIAS Y QUE**  
**GARANTICEN EL FUNCIONAMIENTO DE LA INFRAESTRUCTURA EN LOS**  
**COLEGIOS DISTRITALES Y SEDES ADMINISTRATIVAS, CON EL FIN DE ATENDER**  
**LOS REQUERIMIENTOS Y NECESIDADES EN TÉRMINOS DE INFRAESTRUCTURA**  
**FÍSICA PARA LA PRESTACIÓN DEL SERVICIO EDUCATIVO”.**

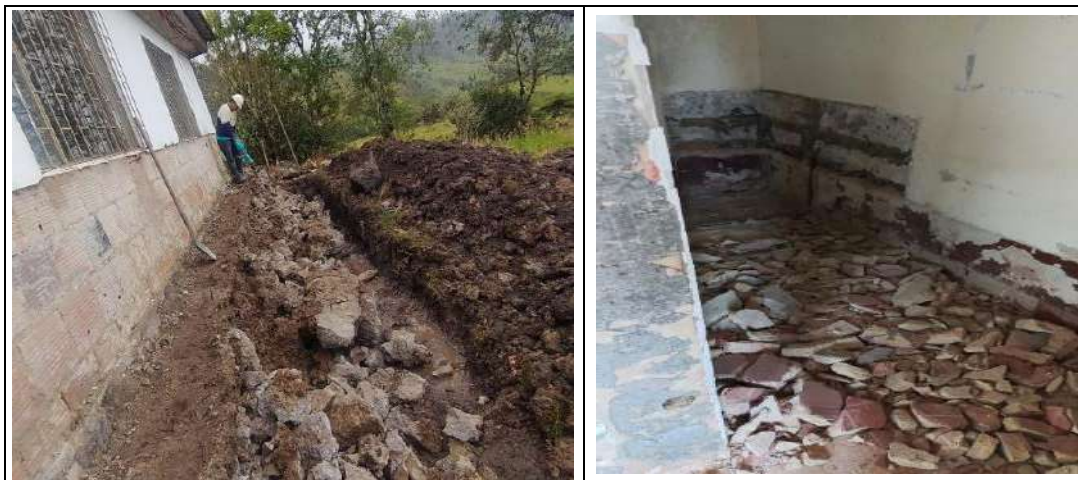
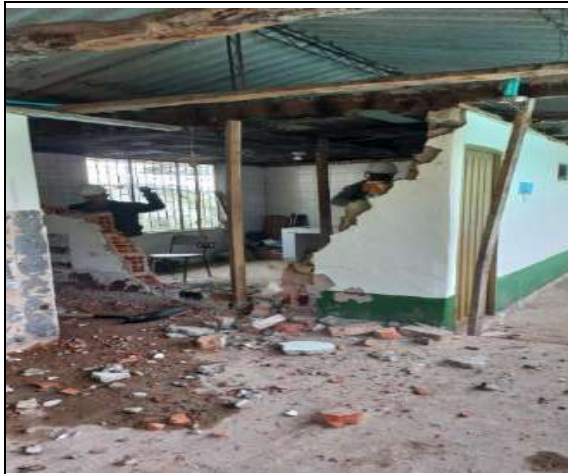
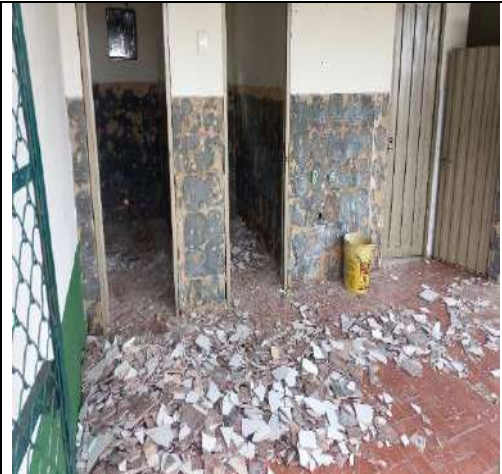
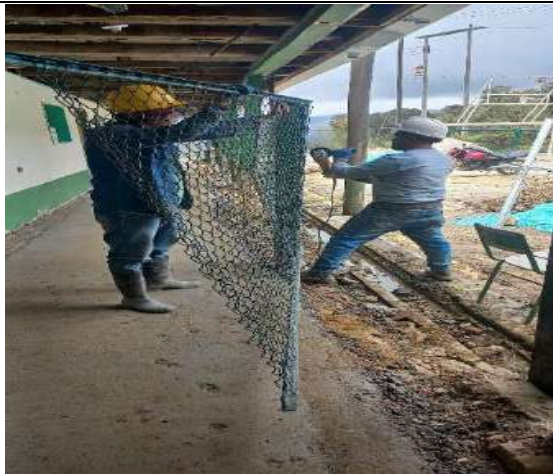
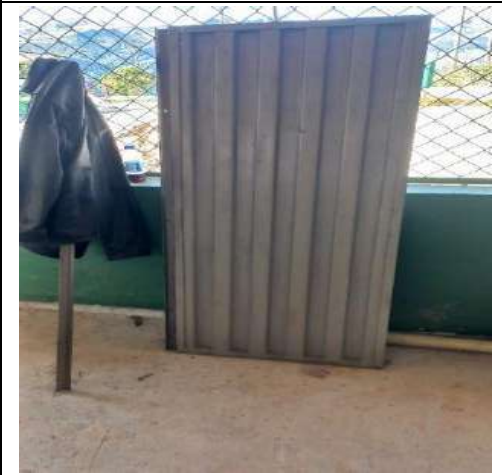
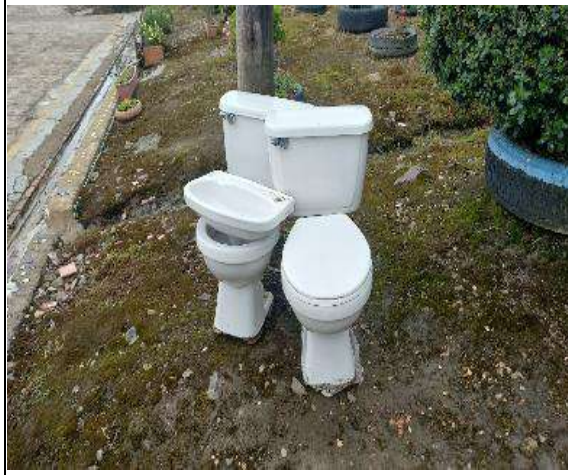
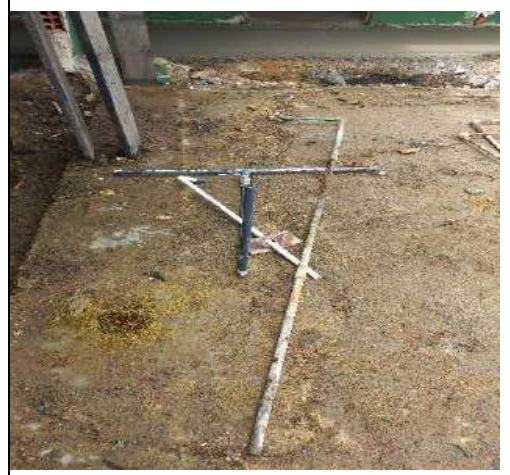
#### REGISTRO FOTOGRAFICO. (LAS ANIMAS)

El contratista adelantó la actividad de forma manual, bajo las condiciones técnicas de la edificación existente, las cuales consistieron en demoliciones, desmontes y excavaciones de los trabajos antes relacionados; sin embargo, el contratista acopió los escombros productos de estas actividades en áreas interna de la institución intervenida sin lograr realizar el retiro de los residuos de construcción a los sitios autorizados como lo especifica los ítems contractuales, éstos residuos generan riesgos a la comunidad que utiliza la sede. Dado lo anterior, esta interventoría **NO** recibe a satisfacción las actividades de los ítems relacionados en este punto, ya que no están totalmente ejecutados como se describe en cada uno de los ítems contractuales.

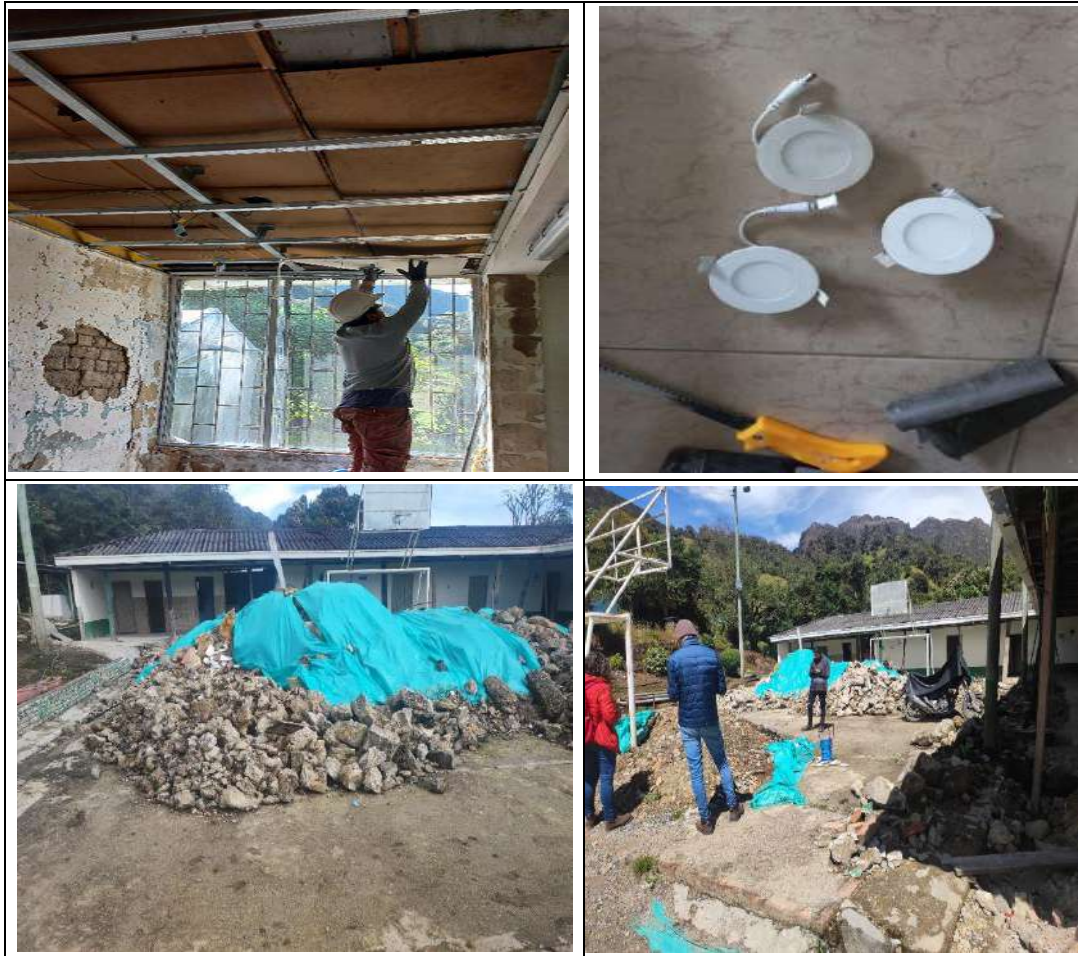
- **Ítem: 2.2.24 PLACA CONTRAPISO DE 10 CM - CONCRETO 3000 PSI. INCLUYE CORTE Y DILATACION.** Cantidad ejecutada: 79,32 M2.
- **Ítem: 7.1.1 ALISTADO DE PISOS EN MORTERO 1:3 E = 0.04M.** Cantidad ejecutada: 82,64 M2.

El contratista no ejecuto esta actividad con los estándares de calidad ni aplico las buenas prácticas de ingeniería, La interventoría previo a la ejecución de esta actividad solicitó al contratista la entrega de la documentación técnica o proceso constructivo para tal (caracterización de materiales, diseños de mezclas, ensayos, etc.) sin tener respuesta de los colaboradores del contratista de obra (Ing. Álvaro Bastidas). Se indicó en reiteradas ocasiones que para cualquier tipo de reconocimiento debían demostrar técnicamente que la actividad se ejecutó conforme a lo indicado en la descripción de ítem. Dado lo anterior, la interventoría **NO** recibe a satisfacción esta actividad ejecutada por el contratista.

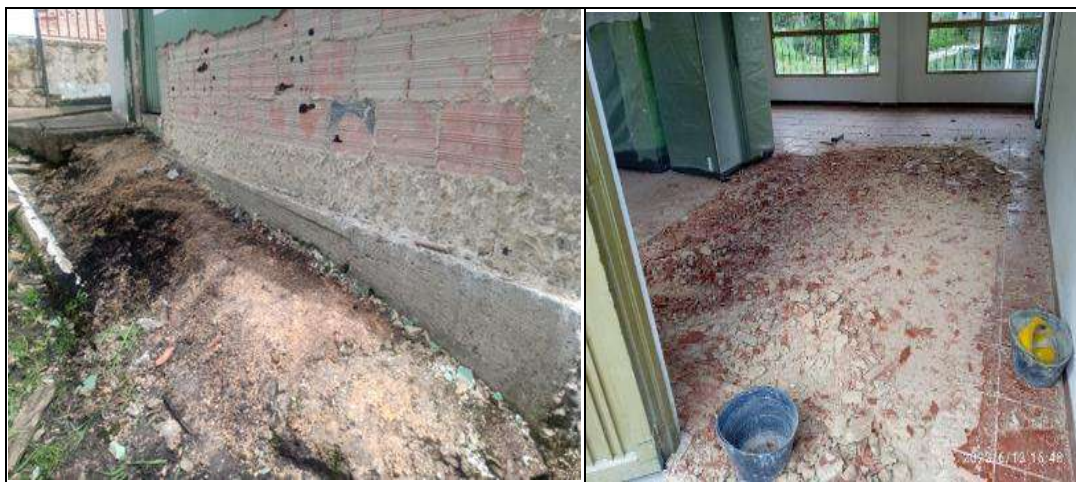
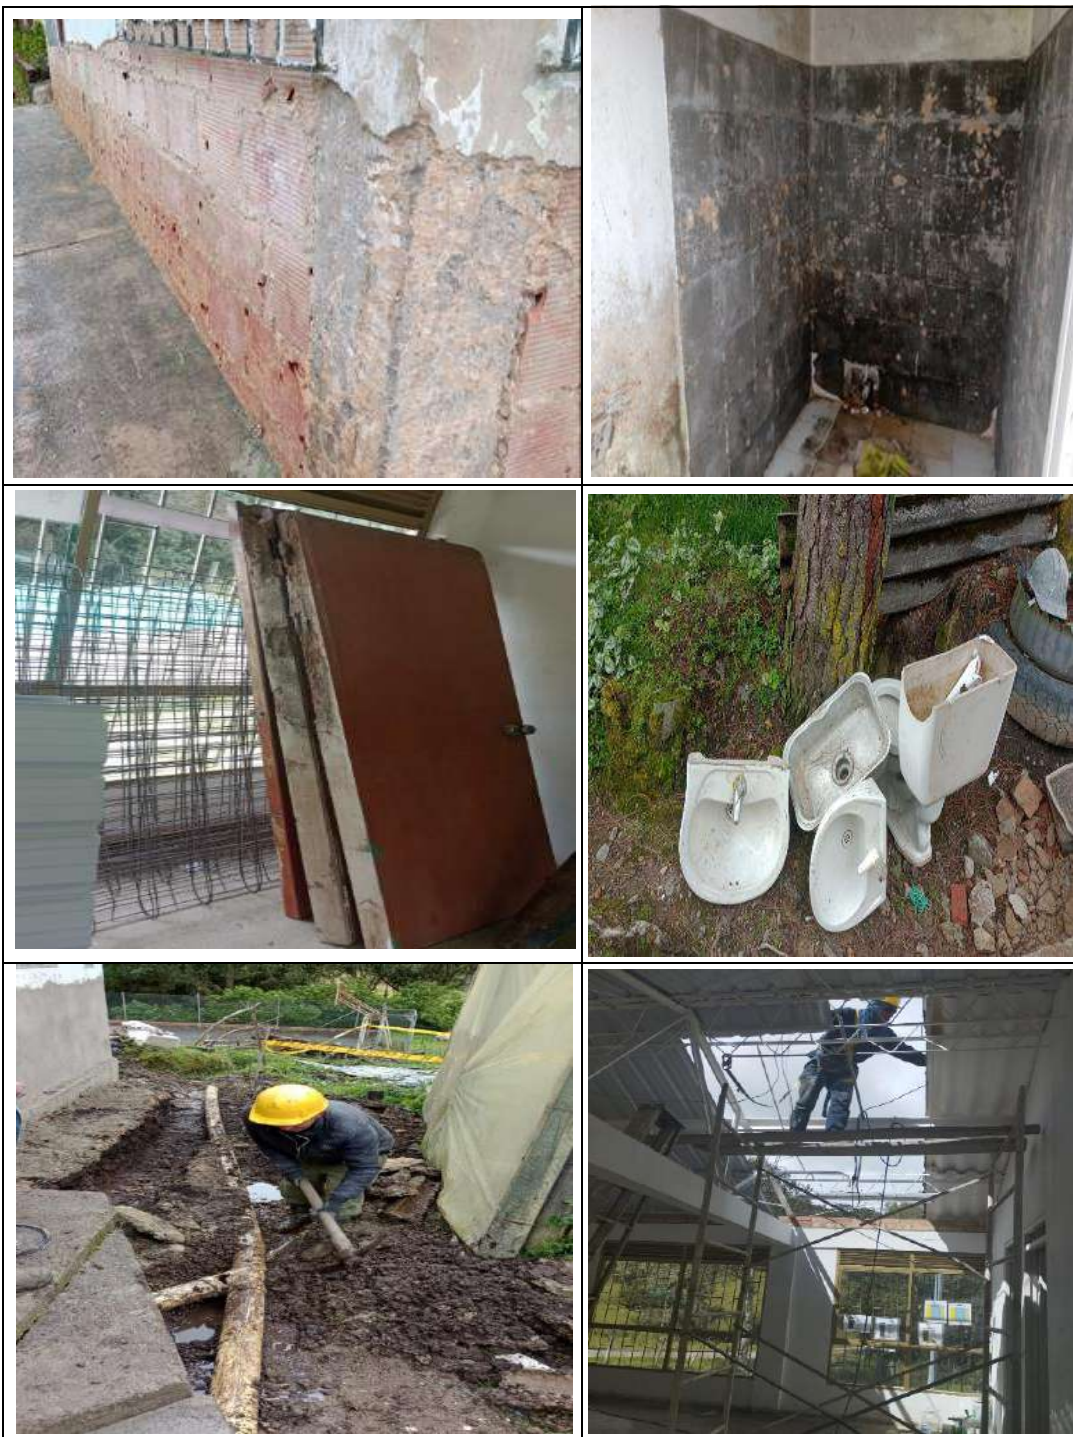
#### **REGISTRO FOTOGRAFICO. (EL TABACO)**

El contratista adelantó la actividad de forma manual, bajo las condiciones técnicas de la edificación existente, las cuales consistieron en demoliciones, desmontes y excavaciones de los trabajos antes relacionados; sin embargo, el contratista acopió los escombros productos de estas actividades en áreas interna de la institución intervenida sin lograr realizar el retiro de los residuos de construcción a los sitios autorizados como lo especifica los ítems contractuales, éstos residuos generan riesgos a la comunidad que utiliza la sede. Dado lo anterior, esta interventoría **NO** recibe a satisfacción las actividades de los ítems relacionados en este punto, ya que no están totalmente ejecutados como se describe en cada uno de los ítems contractuales.

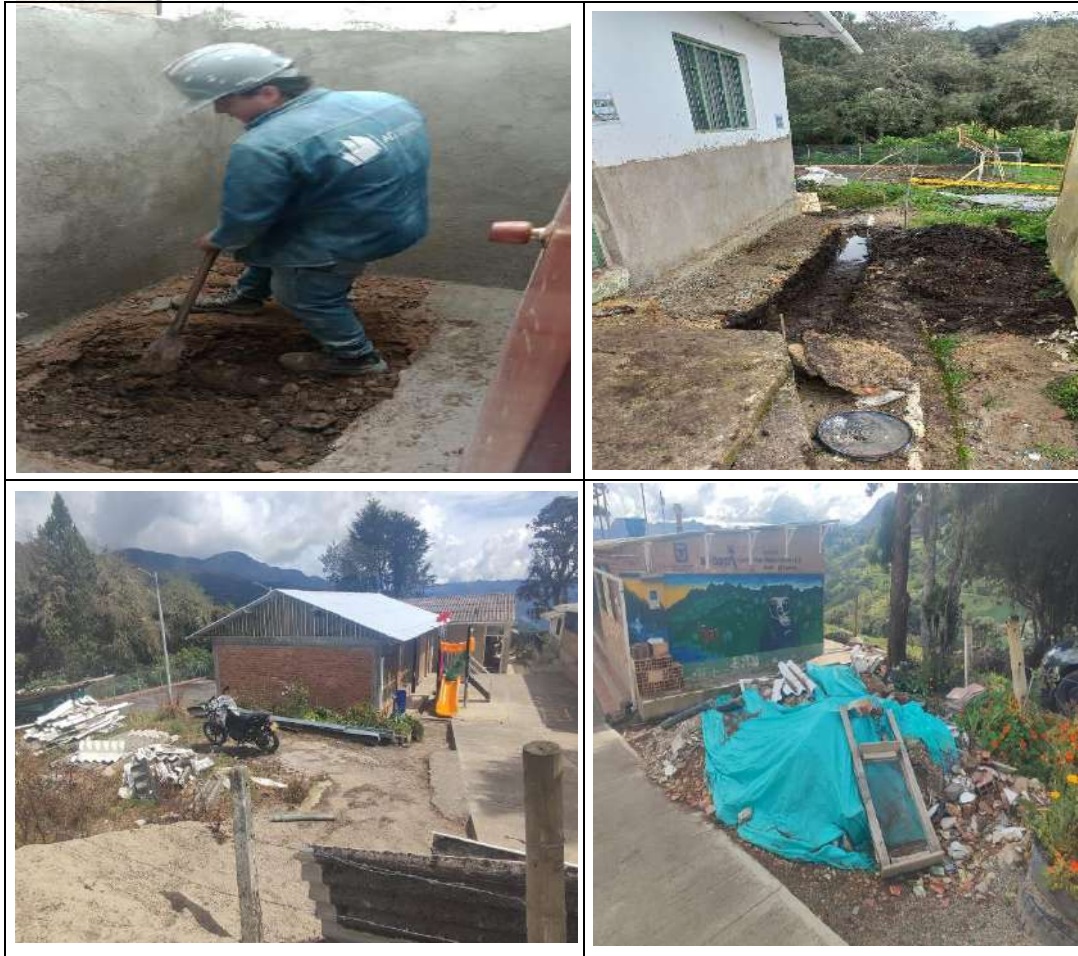
- **Ítem: 2.1.7 RELLENO CON MATERIAL SELECCIONADO.** Cantidad ejecutada: 1,44 M3
- **Ítem: 2.2.24 PLACA CONTRAPISO DE 10 CM - CONCRETO 3000 PSI. INCLUYE CORTE Y DILATACION.** Cantidad ejecutada: 15,43 M2.
- **Ítem: 2.5.2. SUMINISTRO E INSTALACIÓN DE ESTRUCTURA METÁLICA (APLICA PARA TODO TIPO DE ESTRUCTURA).** Cantidad ejecutada: 126,24 kg.
- **Ítem: 7.1.1. ALISTADO DE PISOS EN MORTERO 1:3 E = 0.04M).** Cantidad ejecutada: 60,99 M2
- **Ítem: 13.4.3. ESMALTE SOBRE CERCHAS, PUENTE Y ESTRUCTURA METÁLICA DE CUBIERTA (INCLUYE ANDAMIOS CERTIFICADOS).** Cantidad ejecutada: 170,14 ML.
- **Ítem: 17.1.16. SUMINISTRO E INSTALACIÓN DE CUBIERTA EN TEJA TERMOACUSTICA UPVC 2MM BLANCO TIPO ECOROOF O SIMILAR (INCLUIDO ESTRUCTURA DE REFUERZOS SI REQUIERE, ACCESORIOS DE INSTALACIÓN, ANDAMIO CERTIFICADO, HERRAMIENTAS Y EQUIPOS).** Cantidad ejecutada: 88,70 ML

El contratista no ejecuto esta actividad con los estándares de calidad ni aplico las buenas prácticas de ingeniería. La interventoría previo a la ejecución de esta actividad solicitó al contratista la entrega de la documentación técnica o proceso constructivo para tal (caracterización de materiales, diseños de mezclas, ensayos, etc.) sin tener respuesta de

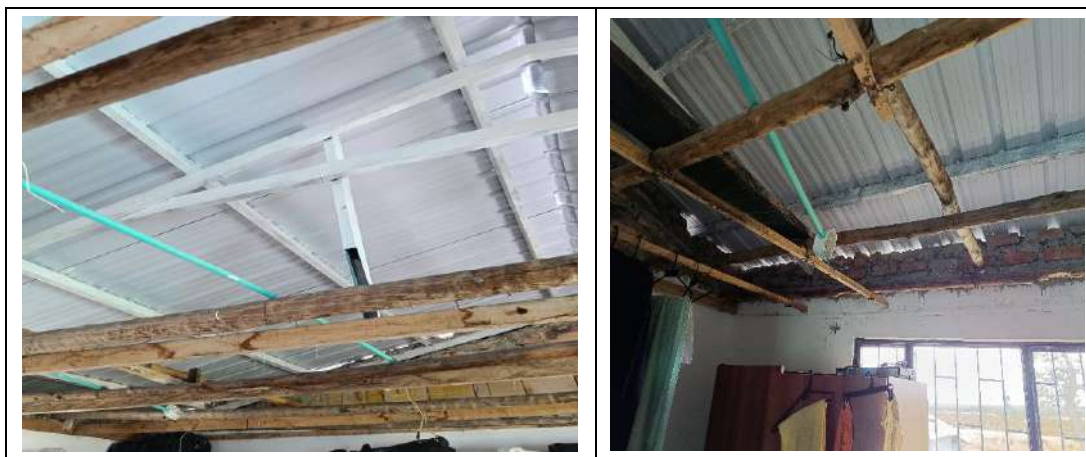
El contratista realizó las actividades de demolición y desmonte de las actividades antes relacionadas; sin embargo, el contratista no realizó el retiro de los residuos de construcción a los sitios autorizados como lo especifica los ítems contractuales, por lo que los residuos quedaron en la parte exterior de los salones intervenidos, por lo cual su acopio está generando afectaciones en la movilidad del personal y generando riesgos a la comunidad que habita y utiliza la sede. En cuanto a la demolición del enchape, el contratista no realizó retiro de la pega, en cuanto al cielo raso no se desmontó la estructura que la soportaba y en cuanto al desmonte de salidas eléctricas, el contratista únicamente desmontó las lámparas, dejando el cable eléctrico y tubería.

Dado lo anterior, esta interventoría **NO** recibe a satisfacción las actividades de los ítems relacionados en este punto, ya que no están totalmente ejecutados como se describe en cada uno de los ítems contractuales.

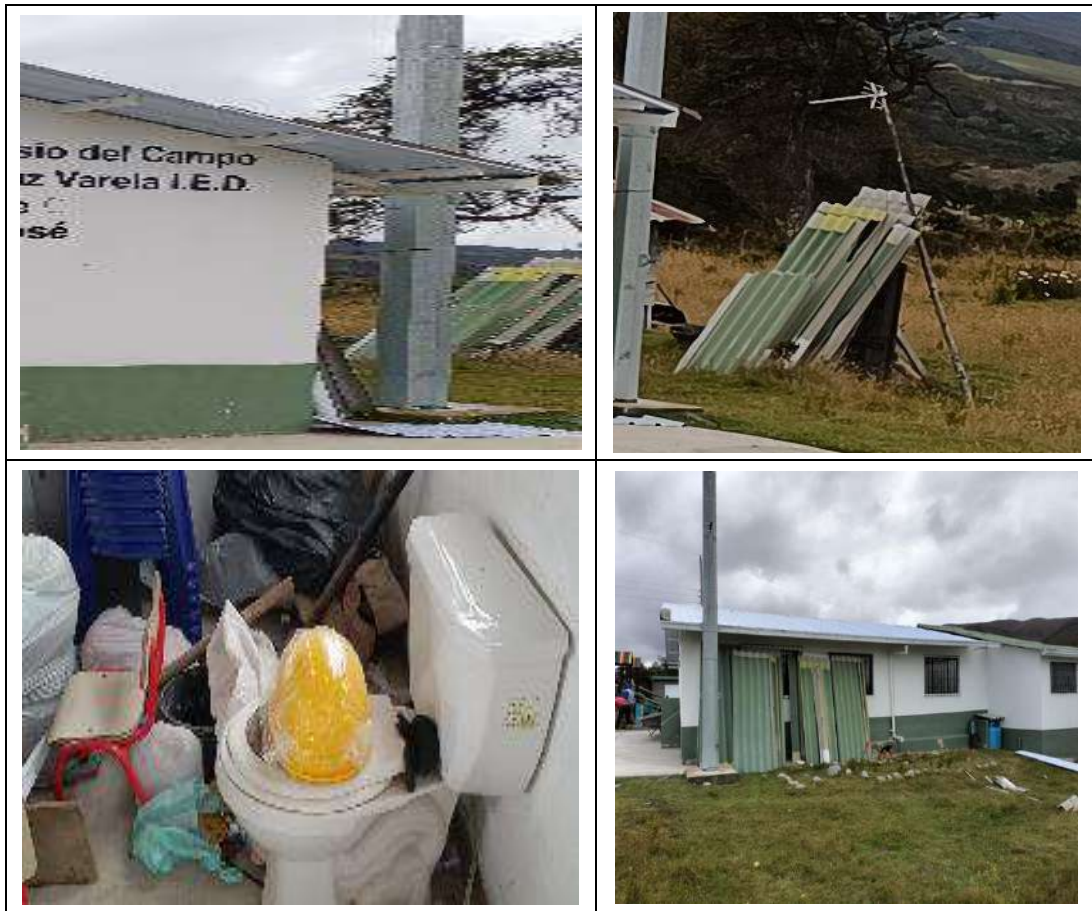
- **Ítem 2.2.24. PLACA CONTRAPISO DE 10 CM - CONCRETO 3000 PSI. INCLUYE CORTE Y DILATACION.** Cantidad ejecutada: 49,48 M2.

El contratista de obra no entregó en los tiempos requeridos, ni en debida forma la documentación técnica correspondiente al cumplimiento del plan de la calidad (caracterización del material pétreo, diseños de mezcla y ensayos de laboratorio) para la elaboración in situ de los concretos aplicados y fundidos en las diferentes sedes; por lo tanto, la interventoría no contó con insumos suficientes para determinar la resistencia ( $f'c$ ) de los concretos mencionados en las descripciones de los ítems contractuales, por lo cual no fueron recibidas a satisfacción estas actividades de fundida. Adicionalmente, se evidenció fisuras en las placas de concreto fundidas en los salones. Dado lo anterior, la interventoría **NO** recibe a satisfacción esta actividad ejecutada por el contratista.

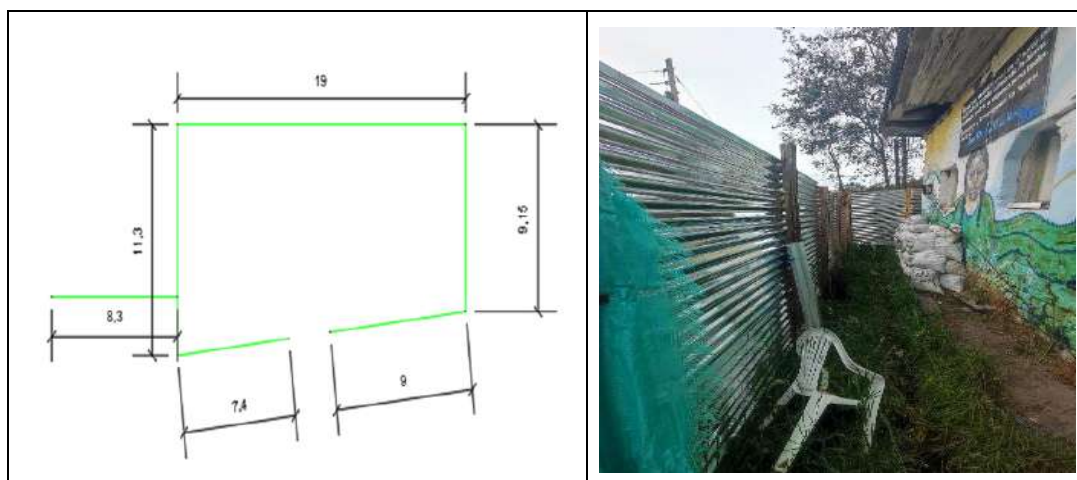
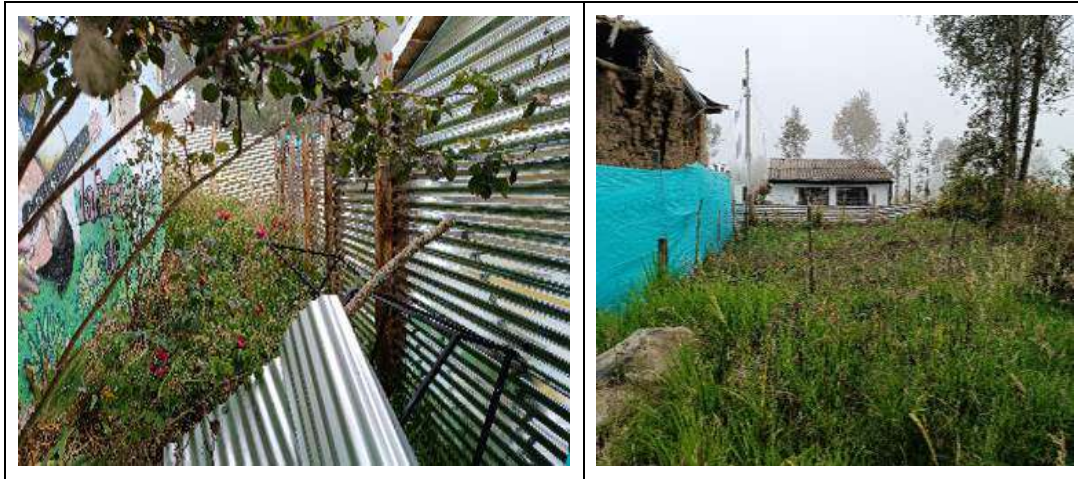
El contratista de obra ejecuto la actividad; sin embargo, este cerramiento no cumplió con la altura descrita en el ítem (2,40 m). Dado lo anterior, la interventoría **NO** recibe a satisfacción esta actividad ejecutada por el contratista.

Por otro lado, el día 24 de marzo de 2023 se solicitó al contratista por parte de la SED lo siguiente: *“Teniendo en cuenta la solicitud realizada por **IDIGER**, en documento emitido con fecha 21 de noviembre de 2022, se solicita de carácter urgente se realice el cerramiento provisional, acordonando el área correspondiente a la edificación identificada como “casona”, **que proteja tres (3) metros hacia el exterior** de la misma por si se presenta colapso.* La interventoría y el apoyo de la supervisión SED, evidenciaron que el contratista no realizó la actividad acorde a lo necesitado (en un principio solo instalo la lona verde y no se respetó la separación de los 3 m hacia el exterior, además de no contar con la altura descrita en el ítem contractual – 3,00 m). Posteriormente, el contratista a costo propio levantó el cerramiento en lona verde e instaló el nuevo cerramiento con teja de zinc e instaló la lona verde encima. La interventoría le indicó verbalmente al contratista de obra que debía elaborar y presentar el APU de Ítem No Previstos correspondiente a solamente la instalación de lona verde (sin parales), pero el mismo contratista hizo caso omiso y jamás presento el solicitado APU; así las cosas, no se puede recibir ni avalar reconocimiento económico por esta actividad.
