# INFORME DE ACCIDENTALIDAD MES DE ENERO DE 2025

**INFORME DE ACCIDENTALIDAD EN LAS VÍAS A CARGO DE LA DIRECCIÓN  
TERRITORIAL MAGDALENA  
PERIODO: DEL 1 AL 31 DE ENERO DE 2025**

**ADMINISTRACIÓN VIAL  
GRUPO 2, LOTE 2  
DIRECCIÓN TERRITORIAL MAGDALENA  
CONSORCIO ADMINISTRADORES JAA 2024  
CONTRATO No. 1986 DE 2024**

**EL BANCO, MAGDALENA, FEBRERO DE 2025**

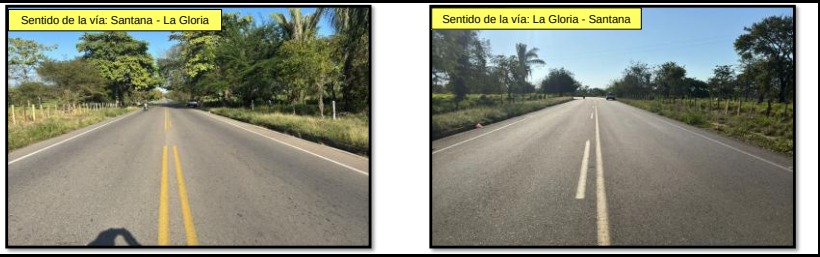
1. PLANO GENERAL

El accidente ocurrió en el PR2+0900 lado izquierdo de la ruta nacional 80MG01: Santana – La Gloria, en el paso por el sector muy cercano al municipio de Santana, del departamento del Magdalena, en donde un camión que se dirigía en sentido Santana hacia La Gloria el conductor por fallas en las llantas pierde el control y se sale de la vía para posteriormente impactar contra una cerca en madera de un predio privado.

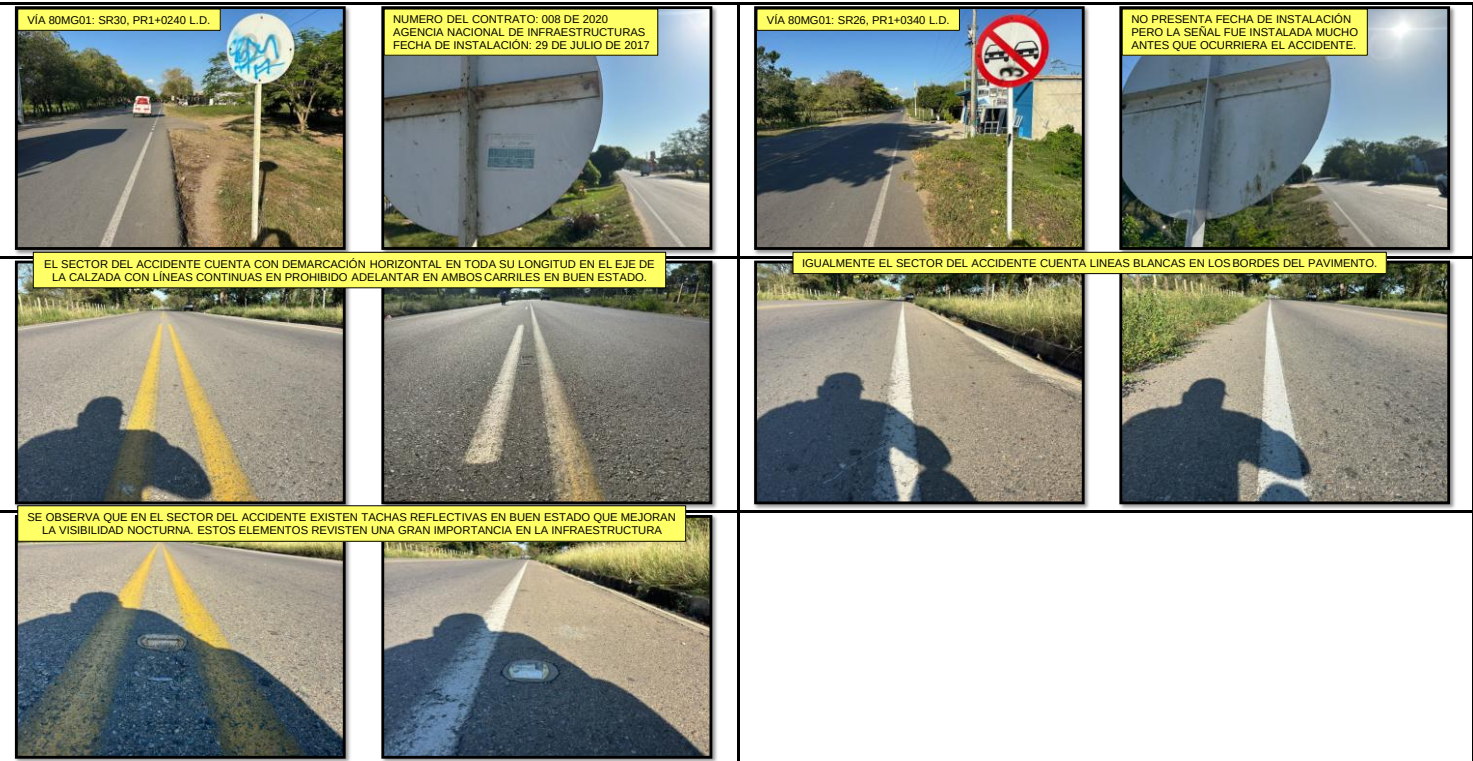
3. FOTOGRAFÍAS DE LA SEÑALIZACIÓN HORIZONTAL O VERTICAL (incluida la fecha de colocación)

El accidente se produjo en horas de la mañana, encontrando la superficie de la calzada seca (pavimento asfáltico en buen estado). El sector del accidente cuenta con buena señalización vertical y buena demarcación horizontal, el sector también cuenta con tachas reflectivas que revisten gran importancia en horas nocturnas. La vía en mención se encuentra en rehabilitación y mantenimiento mediante el contrato No. 2887-2024 del contratista CONSORCIO OBRAS Y PROGRESO 23, no existen ningún tipo de daños en el pavimento. Se observa el sector de la zona de carretera totalmente despejado, señales verticales de tránsito totalmente despejadas; no se observan obstáculos laterales que afecten la transitabilidad y seguridad vial.

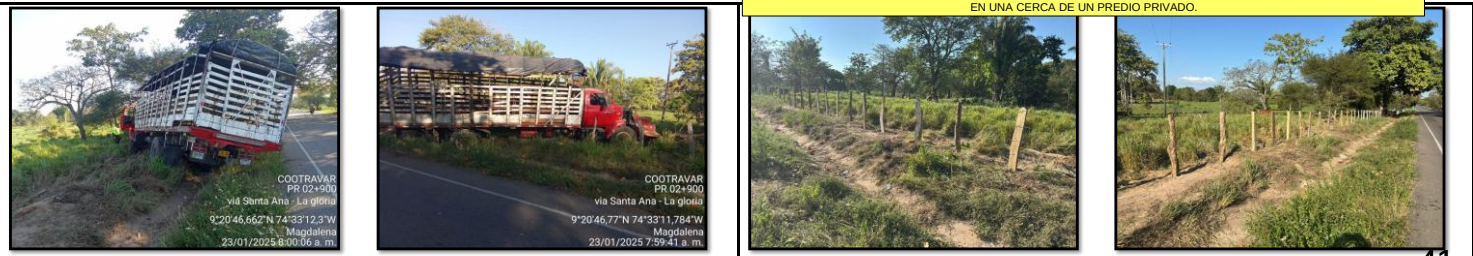
4. FOTOGRAFÍAS DEL DETALLE DEL ACCIDENTE

Al no existir informe y croquis del incidente y por la información suministrada por la Cooperativa Cootravar se puede deducir una hipótesis del accidente, ya que el incidente se presentó por que se le presentaron fallas mecánicas al vehículo estallando unas de las llantas, la causa posible del accidente es clara y enteramente responsabilidad del vehículo, la cual está codificada con el No. 201: "FALLAS EN LAS LLANTAS".
