# INFORME DE ACCIDENTALIDAD MES DE FEBRERO DE 2025

ADMINISTRACIÓN VIAL  
GRUPO 02  
DIRECCIÓN TERRITORIAL MAGDALENA

**INFORME DE ACCIDENTALIDAD EN LAS VÍAS A CARGO DE LA DIRECCIÓN  
TERRITORIAL MAGDALENA  
PERIODO: DEL 1 AL 28 DE FEBRERO DE 2025**

**ADMINISTRACIÓN VIAL  
GRUPO 2, LOTE 2  
DIRECCIÓN TERRITORIAL MAGDALENA  
CONSORCIO ADMINISTRADORES JAA 2024  
CONTRATO No. 1986 DE 2024**

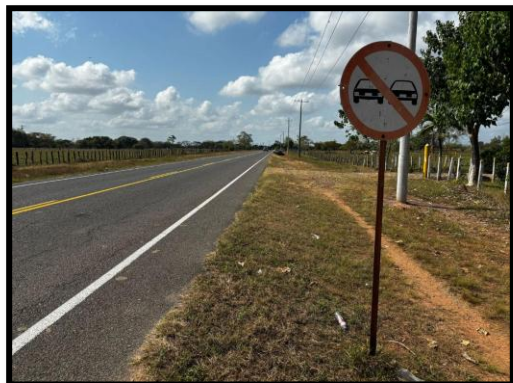
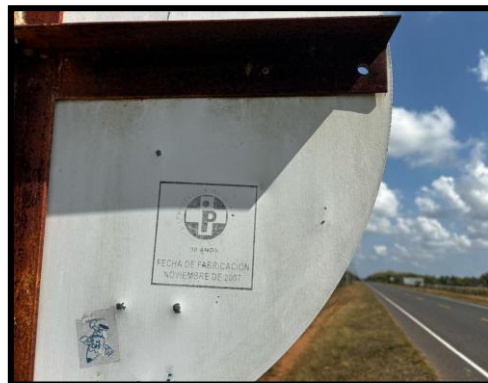
- NO ADELANTAR SR26, ubicada en el PR4+0230 lado izquierdo de la vía, la fecha de instalación Noviembre de 2007, la señal fue instalada mucho antes que ocurriera el accidente.

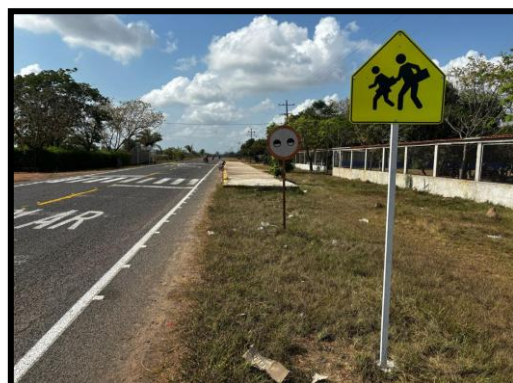
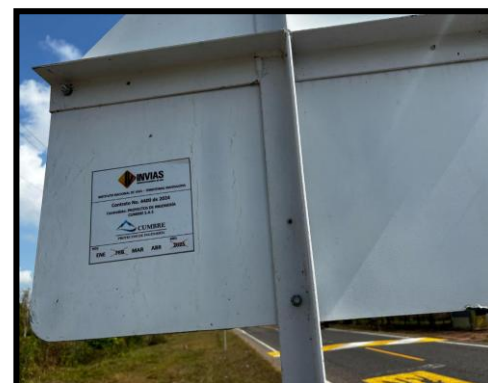
- ZONA ESCOLAR SP47, ubicada en el PR4+0900 lado izquierdo de la vía, fecha de instalación febrero de 2025, contratista CUMBRE S.A.S., mediante el contrato No. 4400-2024.

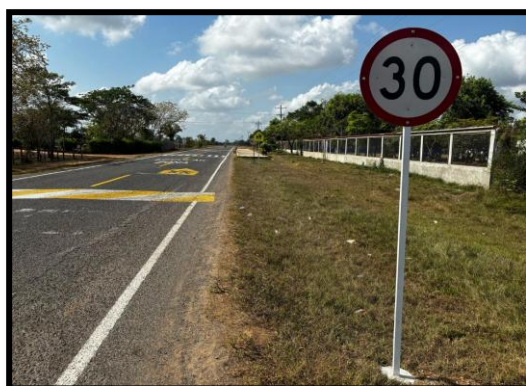
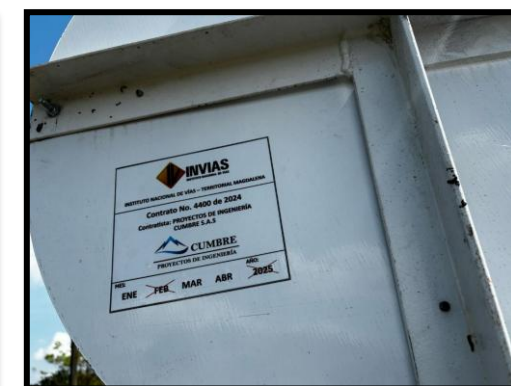
- VELOCIDAD MÁXIMA PERMITIDA SR30 "50 Km/h", ubicada en el PR4+0927 lado izquierdo de la vía, fecha de instalación febrero de 2025, contratista CUMBRE S.A.S., mediante el contrato No. 4400-2024.

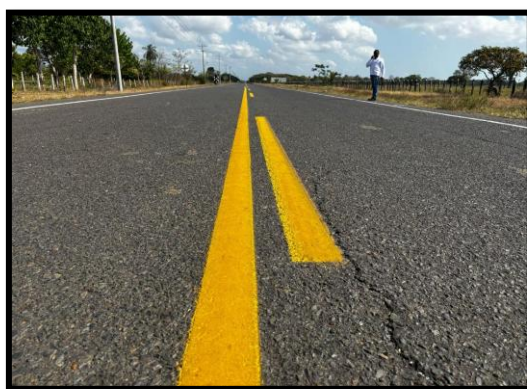
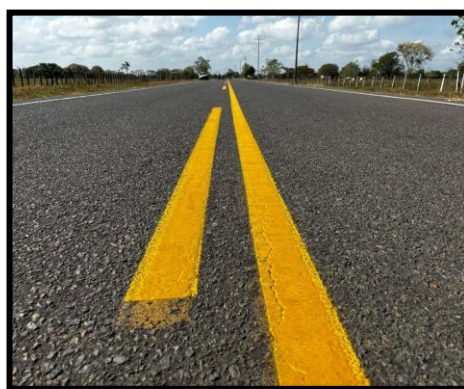
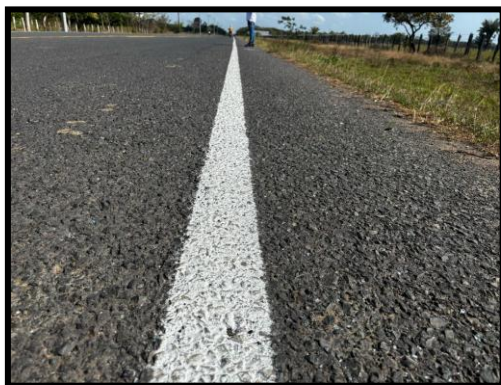
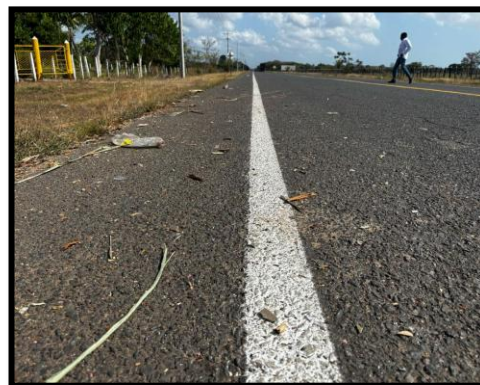
El sector del accidente cuenta con demarcación horizontal en buen estado en toda su longitud, en el eje de la calzada con líneas discontinuas ubicadas en el lado derecho y líneas continuas ubicadas en el lado izquierdo significativa prohibido adelantar sentido san José hacia El Banco, líneas en los bordes de pavimento de color blanco, según se observa a continuación:

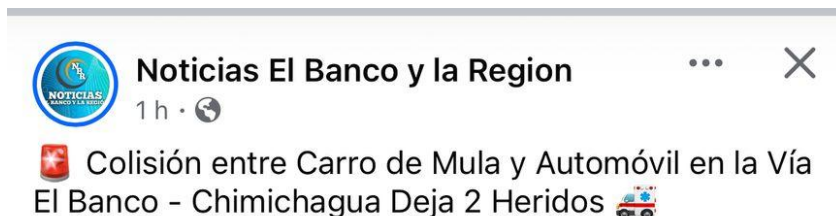
Un accidente de tránsito entre un carro de mula y un automóvil clásico, marca Mazda, modelo 626, de color gris, ocurrió entre los kilómetros 4 y 5 de la vía El Banco - Chimichagua. El automóvil quedó completamente destruido tras colisionar con la parte trasera del carro de mula, el cual circulaba sin ningún tipo de luz o señal reflectiva en la altura del km 4 + 400.

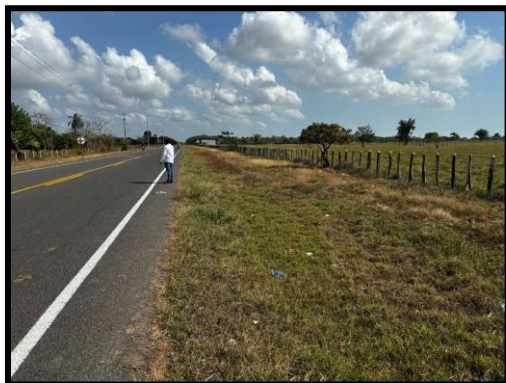
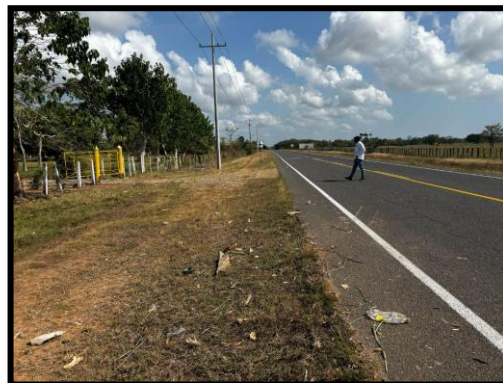
En el sector en donde ocurrió el accidente se observa espacio en ambos lados de la vía, con bermas y con sitios empedrados con un ancho suficiente para que los vehículos puedan transitar con mayor seguridad sobre la calzada.

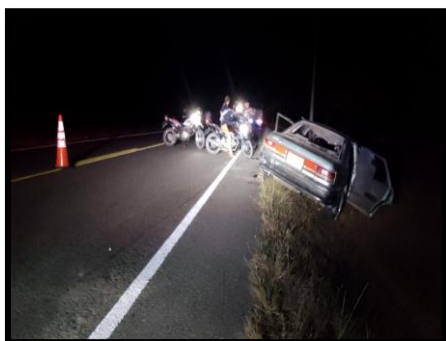
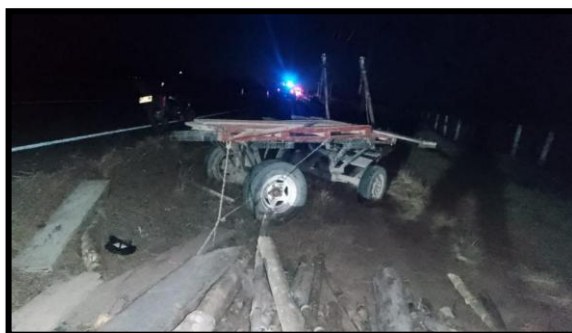
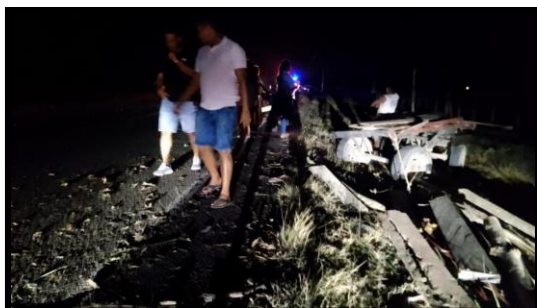
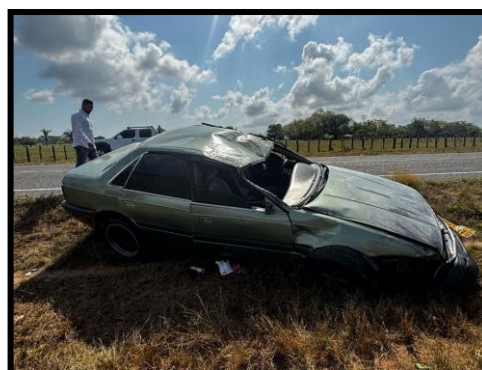
La Cooperativa Coopiragua hizo presencia en el sitio en las horas de la noche del mismo día en que ocurrió el accidente observando el punto exacto en el que pasó el incidente y logró tomar el siguiente registro fotográfico:

Al no existir informe y croquis del incidente y por la información encontrada en las prensas de internet “Noticias El Banco y la Región” y “Los Sures Noticias” y con los testimonios de la cooperativa Coopiragua se puede deducir una hipótesis del accidente, ya que el incidente se presentó la falta de iluminación o señalización por parte de la Tracción animal, ya que el incidente se presentó en horas de la noche y el conductor del automóvil no logró evitar el choque, la causa posible del accidente es clara y enteramente

responsabilidad del propietario de la Tracción animal, la cual está codificada con el No. 207: “FALLAS EN LAS LUCES POSTERIORES”.

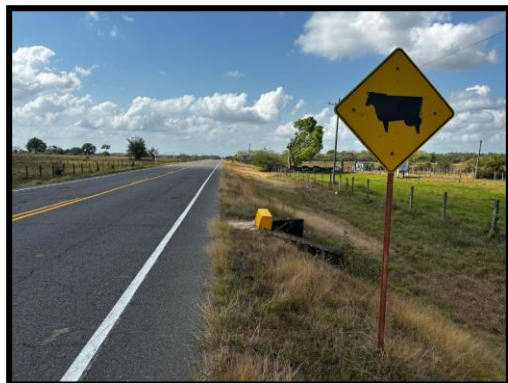
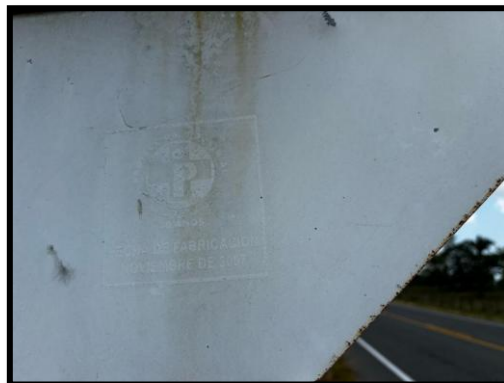
- PRESENCIA DE ANIMALES EN LA VÍA SP49, ubicada en el PR7+0280 lado izquierdo de la vía, instalada en noviembre de 2007, mediante el contrato No. 1925 de 2007.

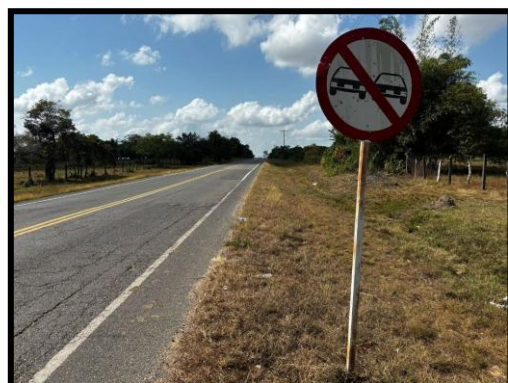
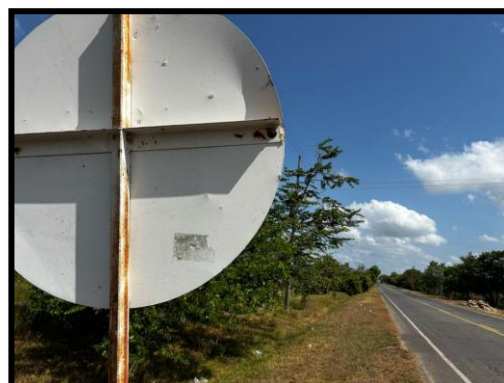
- NO ADELANTAR SR26, ubicada en el PR8+0118 lado izquierdo de la vía, no se logra visualizar la fecha de instalación, pero la señal fue instalada mucho antes que ocurriera el accidente.

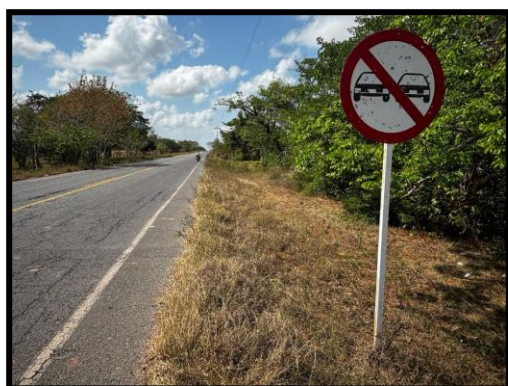
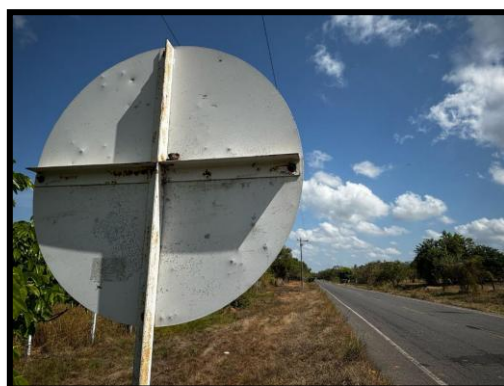
- NO ADELANTAR SR26, ubicada en el PR10+0150 lado izquierdo de la vía, no se logra visualizar la fecha de instalación, pero la señal fue instalada mucho antes que ocurriera el accidente.

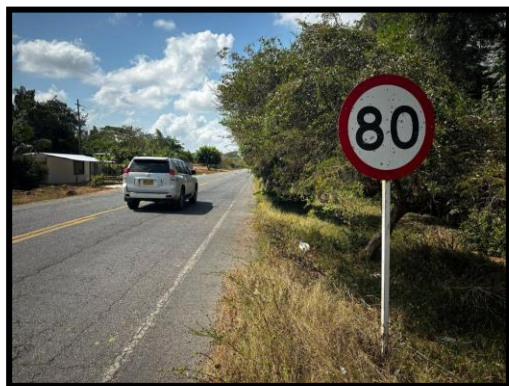
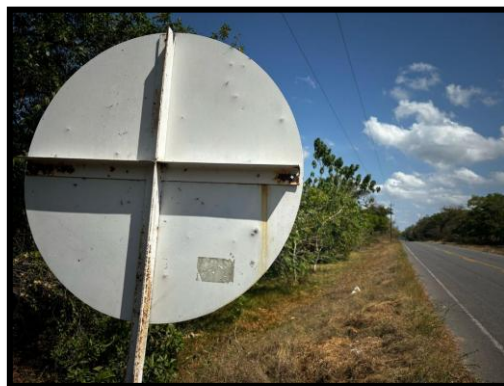
- VELOCIDAD MÁXIMA PERMITIDA SR30 "80 Km/h", ubicada en el PR10+0440 lado izquierdo de la vía, no se logra visualizar la fecha de

instalación, pero la señal fue instalada mucho antes que ocurriera el accidente.

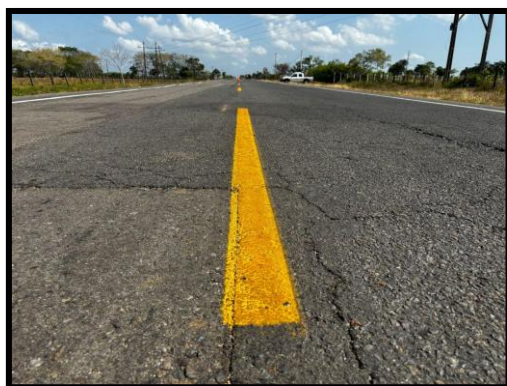
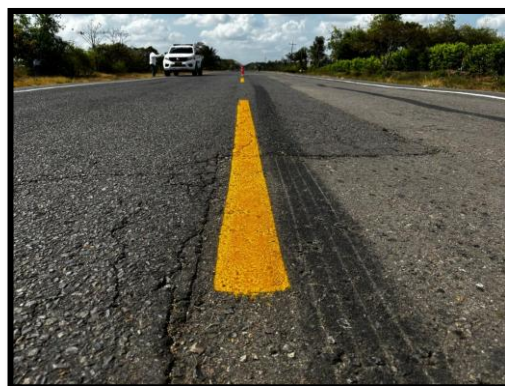
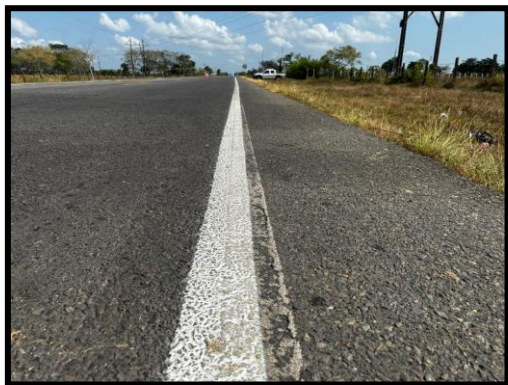
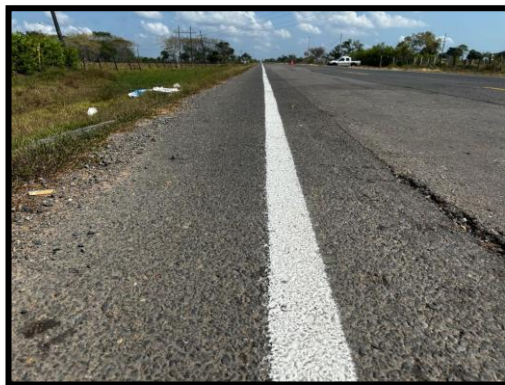
El sector del accidente cuenta con demarcación horizontal en buen estado en toda su longitud, en el eje de la calzada con líneas discontinuas significativa en adelantamiento con mucha precaución, líneas en los bordes de pavimento de color blanco, según se observa a continuación:

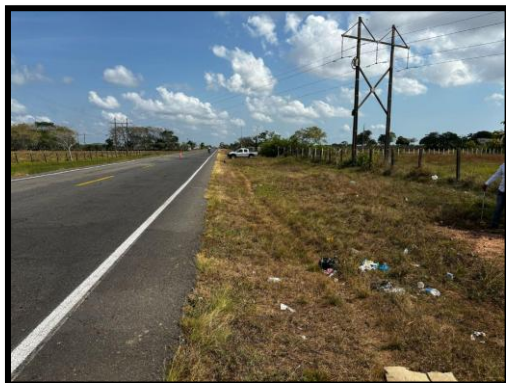
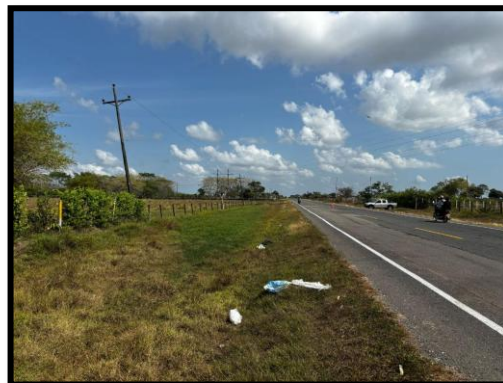
En el sector en donde ocurrió el accidente se observa espacio en ambos lados de la vía, con bermas y con sitios empedrados con un ancho suficiente para que los vehículos puedan transitar con mayor seguridad sobre la calzada.

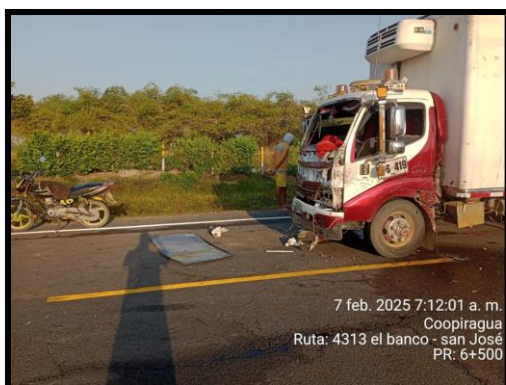
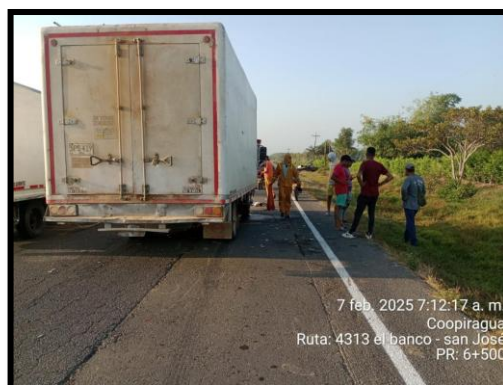
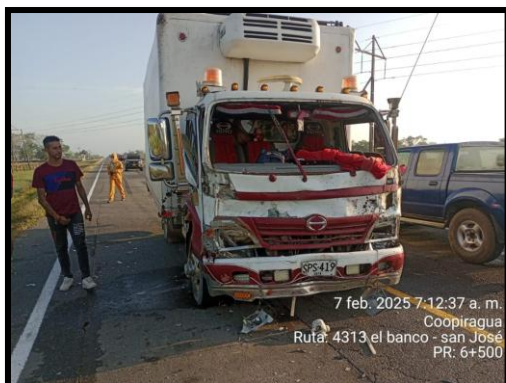
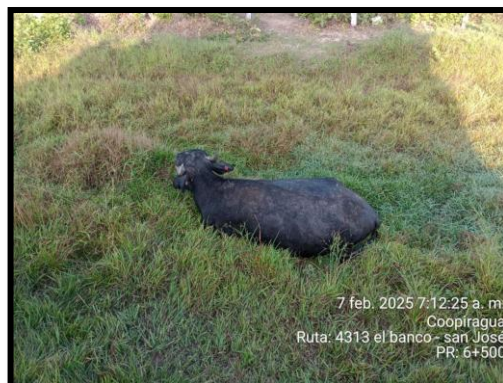
La Cooperativa Coopiragua hizo presencia en el sitio en las horas de la mañana del mismo día en que ocurrió el accidente observando el punto exacto en el que pasó el incidente y logró tomar el siguiente registro fotográfico:

Al no existir informe y croquis del incidente y por la información encontrada en la prensa de internet “Los Sures Noticias” y “Noticias El Banco y la Región” y con los testimonios de la cooperativa Coopiragua se puede deducir dos hipótesis del accidente, ya que el incidente se presentó por que el semoviente “búfalo” apareció repentinamente en la vía, en donde siempre se está generando peligrosidad para los conductores, una de las causas posibles del

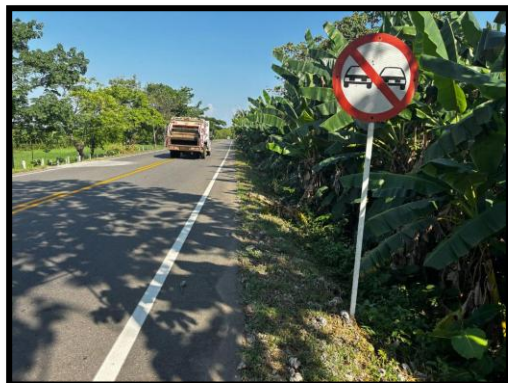
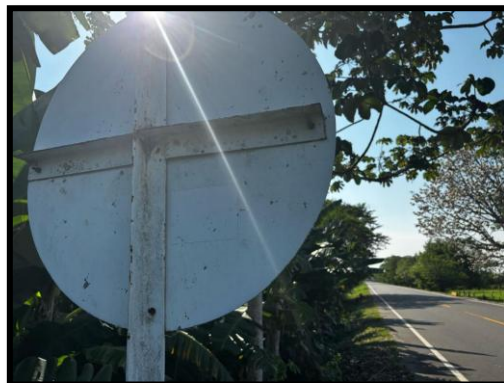
- NO ADELANTAR SR26, ubicada en el PR31+0860 lado derecho de la vía, no presenta fecha de instalación, pero la señal fue instalada mucho antes que ocurriera el accidente.

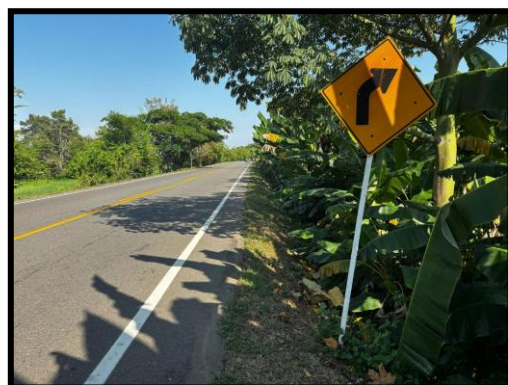
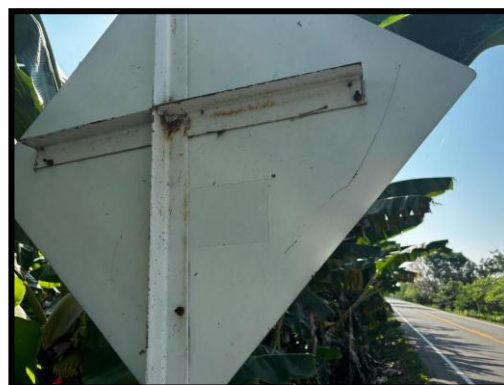
- CURVA PRONUNCIADA A LA DERECHA SP04, ubicada en el PR31+0940 lado derecho de la vía, no presenta fecha de instalación, pero la señal fue instalada mucho antes que ocurriera el accidente.

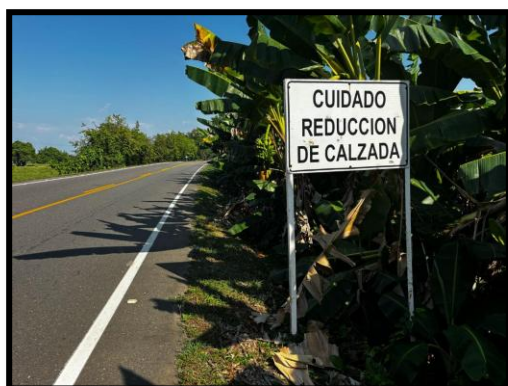
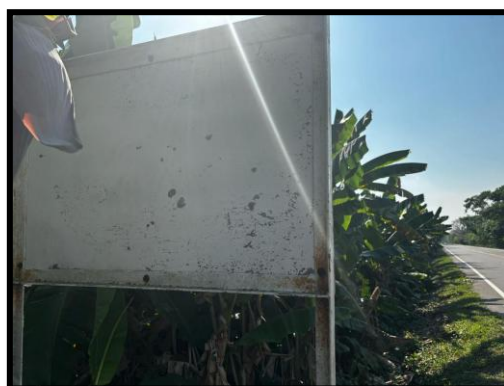
- CUIDADO REDUCCIÓN DE CALZADA, ubicada en el PR32+0050 lado derecho de la vía, no presenta fecha de instalación, pero la señal fue instalada mucho antes que ocurriera el accidente.

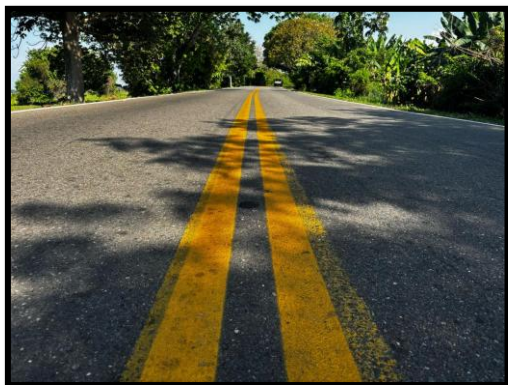
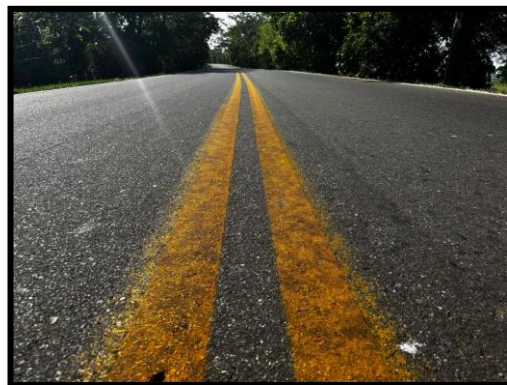
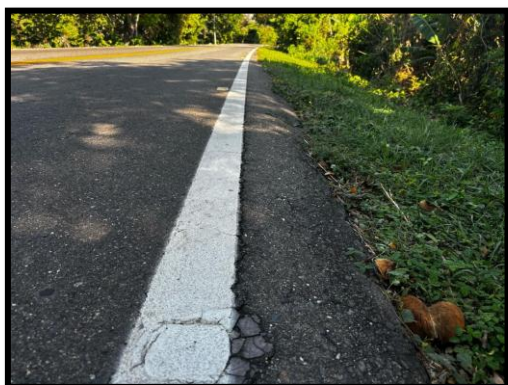
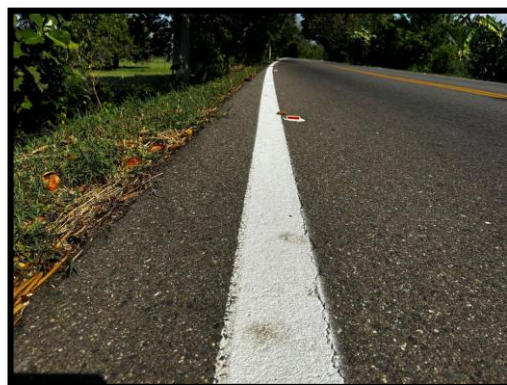
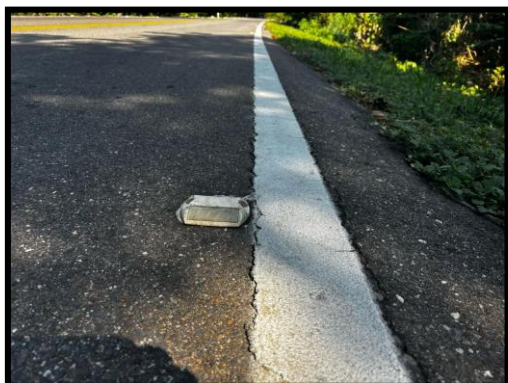
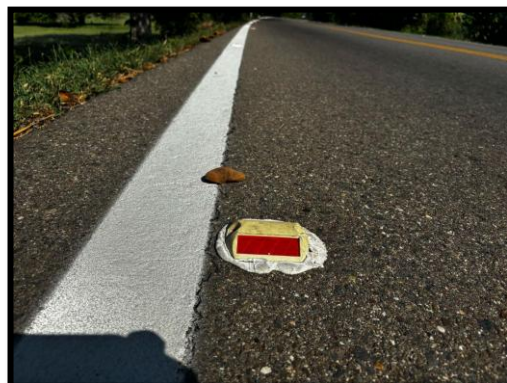
### 3.3. Demarcación Horizontal y su registro fotográfico:

El sector del accidente cuenta con demarcación horizontal en buen estado en toda su longitud, en el eje de la calzada con líneas continuas significativas prohibido adelantar en ambos sentidos, líneas en los bordes de pavimento de color blanco y tachas reflectivas, según se observa a continuación:

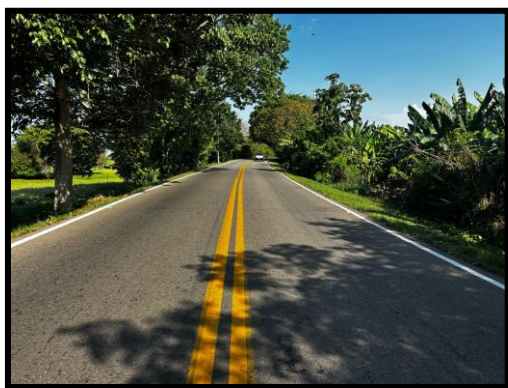
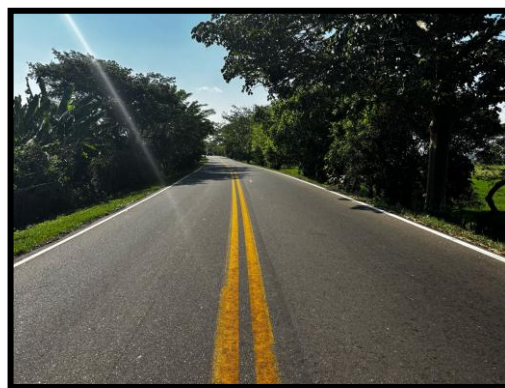
El sector presenta una zona de carretera totalmente despejada que no afecta la transitabilidad de los vehículos. La superficie de rodadura se encuentra en buen estado.

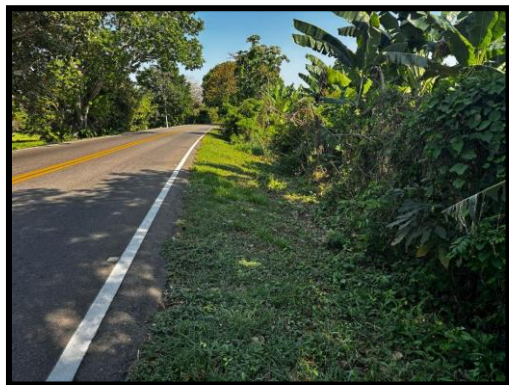
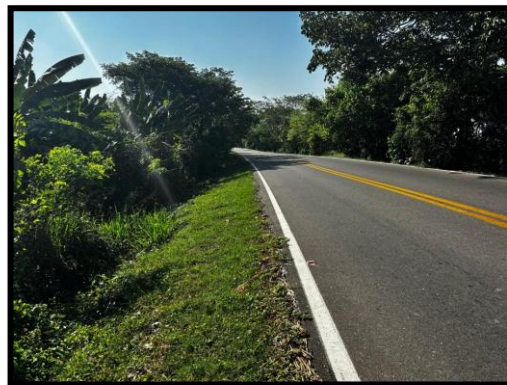
En el sector en donde ocurrió el accidente se observa espacio en ambos lados de la vía, con bermas y con sitios empedrados con un ancho suficiente para que los vehículos puedan transitar con mayor seguridad sobre la calzada.

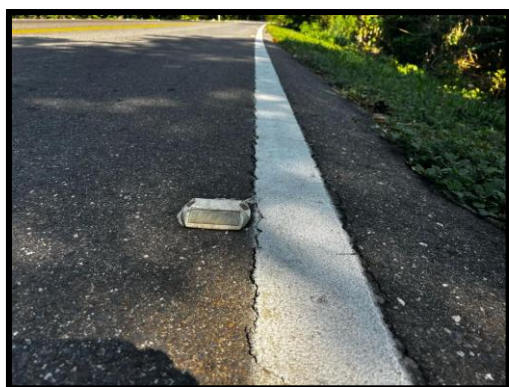
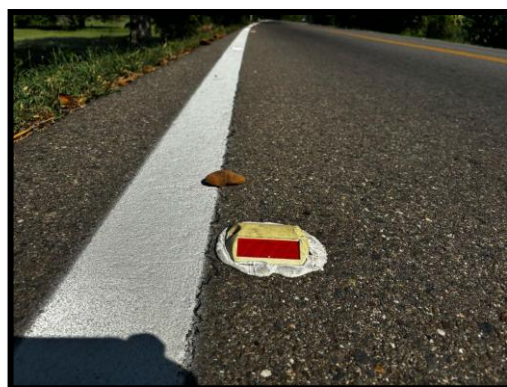
Se observa que en el sector del accidente existen tachas reflectivas en buen estado que mejoran la visibilidad nocturna considerando que el accidente ocurrió en las horas de la madrugada. estos elementos revisten una gran importancia en la infraestructura vial.

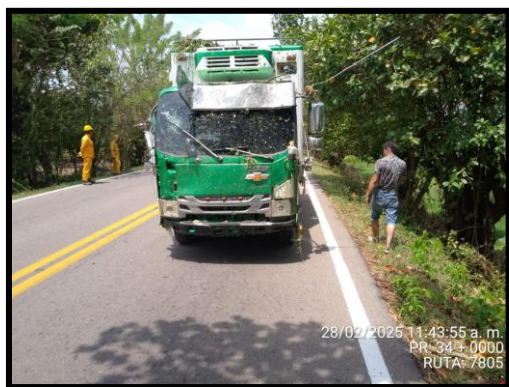
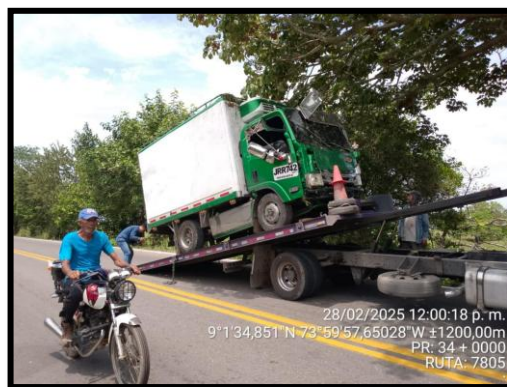
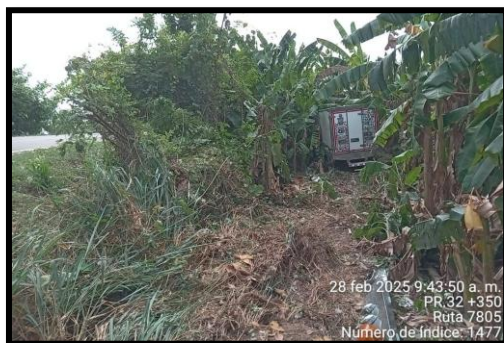
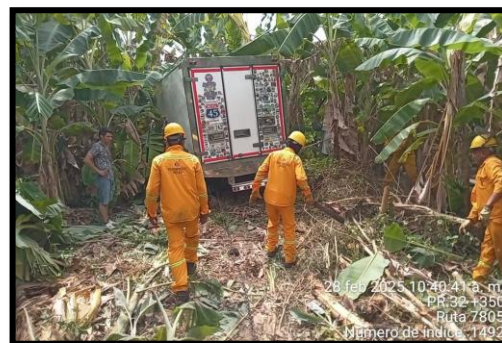
La Cooperativa Cootrahigueron hizo presencia en el sitio en las horas de la mañana del mismo día en que ocurrió el accidente observando el punto exacto en el que pasó el incidente y logró tomar el siguiente registro fotográfico:

Al no existir informe y croquis del incidente y por la información encontrada en la prensa de internet “Noticias El Banco y la Región” y con los testimonios de la cooperativa Cootrahigueron se puede deducir dos hipótesis del accidente, ya que el incidente se presentó por que el semoviente apareció repentinamente en la vía, en donde siempre se está generando peligrosidad para los conductores, una de las causas posibles del accidente es clara y enteramente responsabilidad del conductor del camión, la cual está codificada con el No. 126: “FALTA DE PREVENCIÓN ANTES ANIMALES EN LA VÍA” y la otra causa posible del accidente seria siendo responsabilidad del propietario del animal, la cual está codificado con el No. 307: “DEJAR O MOVILIZAR SEMOVIENTES EN LA VÍA”.

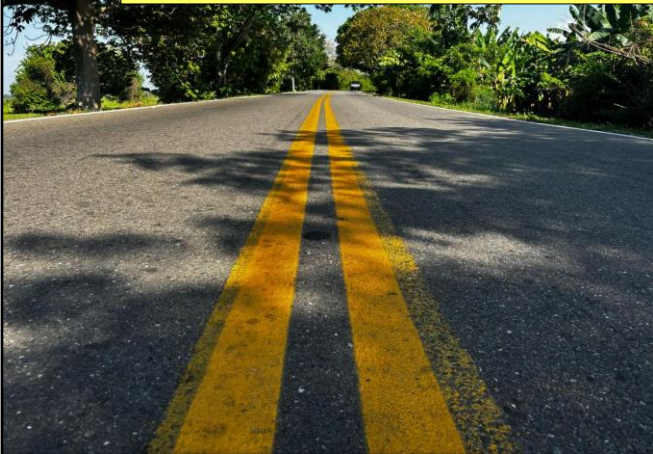
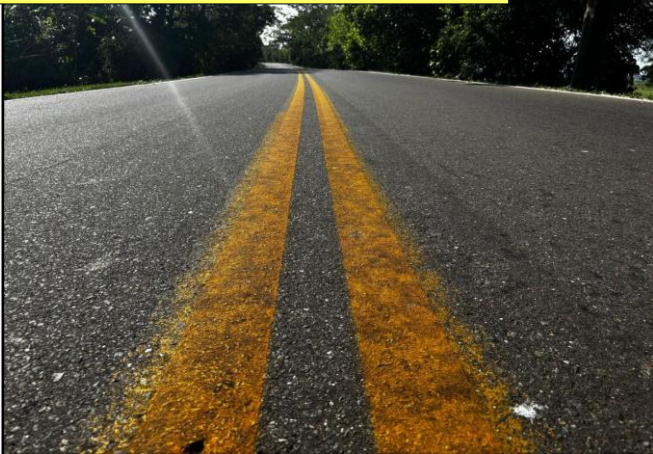
| EL SECTOR DEL ACCIDENTE CUENTA CON DEMARCACIÓN HORIZONTAL EN TODA SU LONGITUD EN EL EJE DE LA CALZADA CON LÍNEAS CONTINUAS EN PROHIBIDO ADELANTAR EN AMBOS LADOS, POR LO QUE SE ENCUENTRA EN BUEN ESTADO. | | | | | |

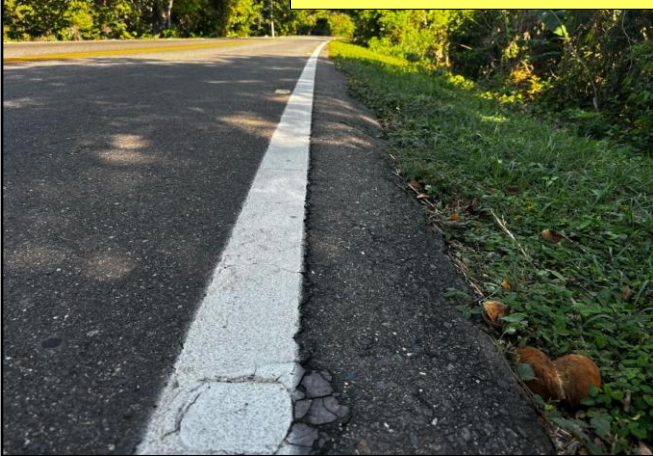
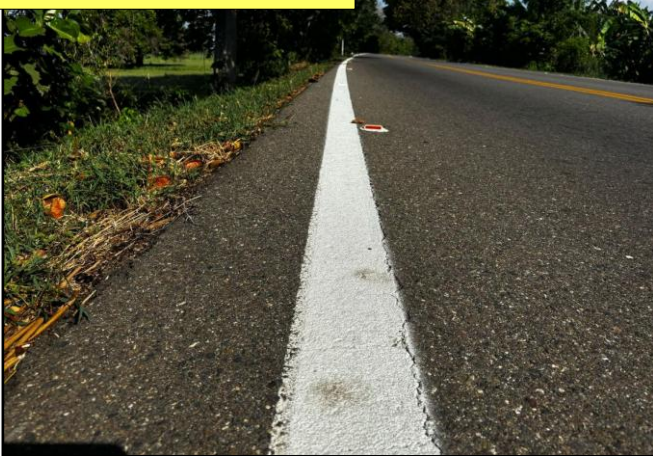
| IGUALMENTE EL SECTOR DEL ACCIDENTE CUENTA LINEAS BLANCAS EN LOS BORDES DEL PAVIMENTO. | | | | | |

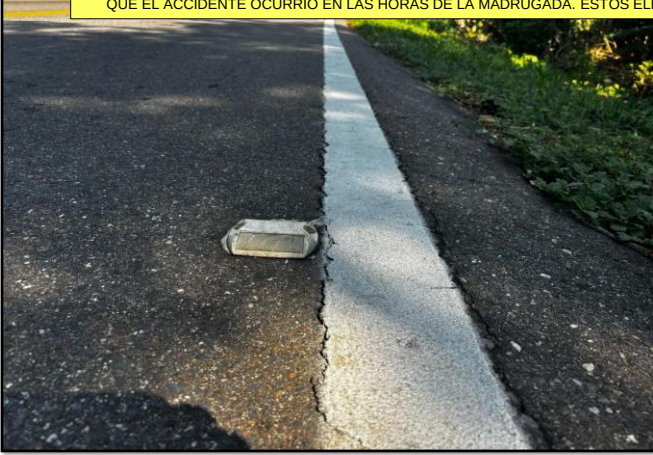
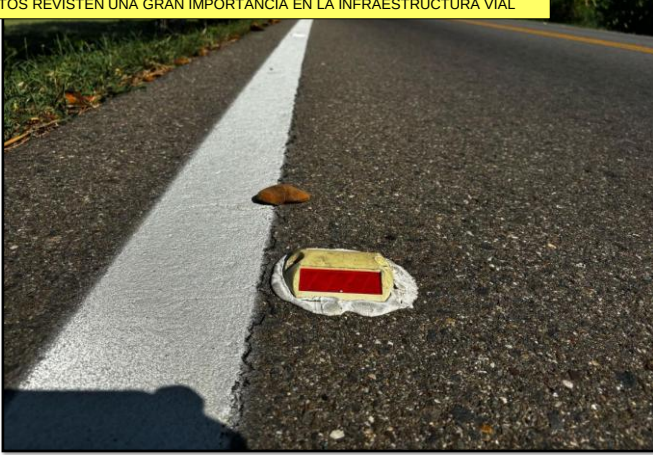
| SE OBSERVA QUE EN EL SECTOR DEL ACCIDENTE EXISTEN TACHAS REFLECTIVAS EN BUEN ESTADO QUE MEJORAN LA VISIBILIDAD NOCTURNA CONSIDERANDO QUE EL ACCIDENTE OCURRIÓ EN LAS HORAS DE LA MADRUGADA. ESTOS ELEMENTOS REVISTEN UNA GRAN IMPORTANCIA EN LA INFRAESTRUCTURA VIAL | | | | | |

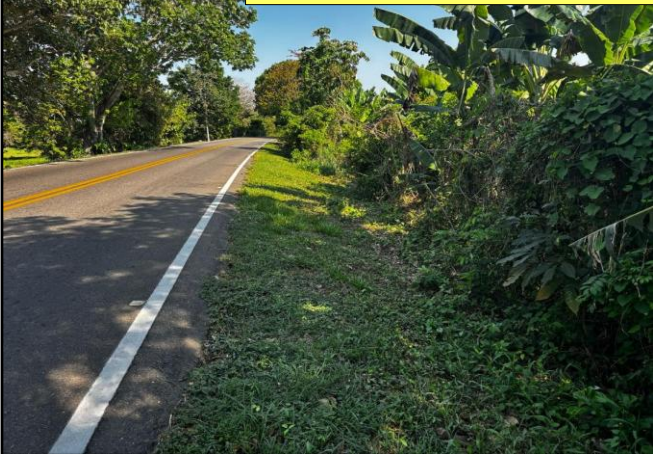
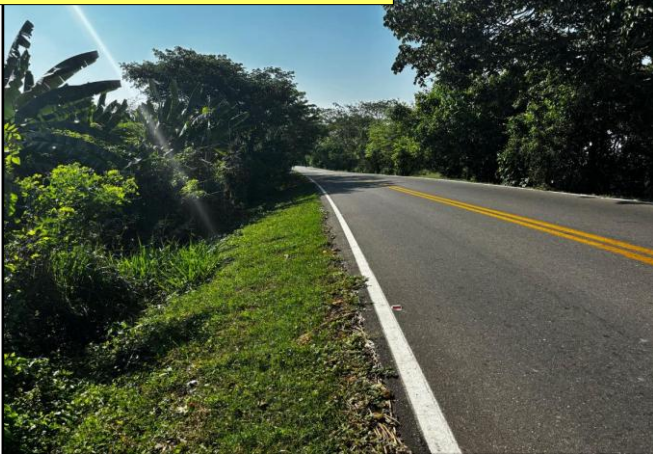
| SE OBSERVA ESPACIO EN AMBOS LADOS DE LA VÍA, CON BERMAS Y CON SITIOS EMPRADIZADOS CON UN ANCHO SUFICIENTE PARA QUE LOS VEHÍCULOS PUEDAN TRANSITAR CON MAYOR SEGURIDAD SOBRE LA CALZADA. | | | |

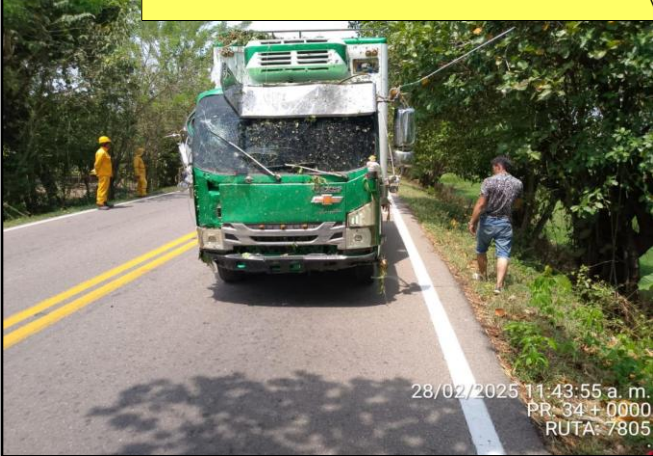
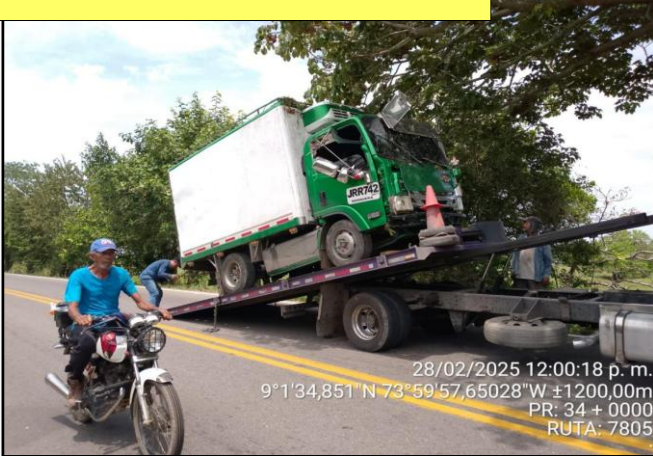
| SE PRESENTO FALTA DE PREVENCIÓN ANIMALES EN LA VÍA E IMPERECIA EN EL MANEJO POR PARTE DEL CONDUCTOR DONDE SE SALE DE LA VÍA. | | | |

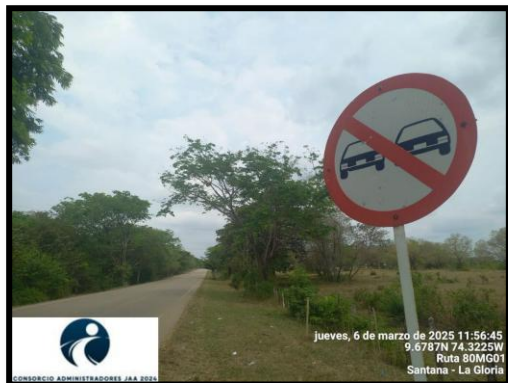
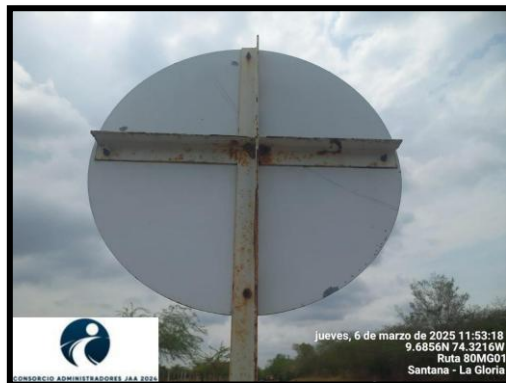
- NO ADELANTAR SR26, ubicada en el PR52+0570 lado derecho de la vía, no presenta fecha de instalación, pero la señal fue instalada mucho antes que ocurriera el accidente.

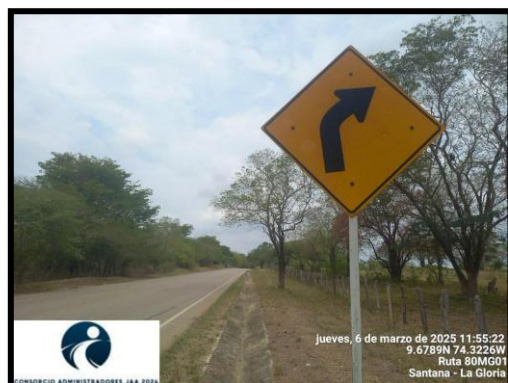
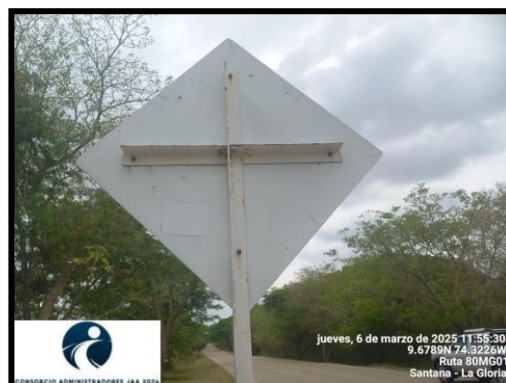
- CURVA PRONUNCIADA A LA DERECHA SP04, ubicada en el PR52+0800 lado derecho de la vía, no presenta fecha de instalación, pero la señal fue instalada mucho antes que ocurriera el accidente.

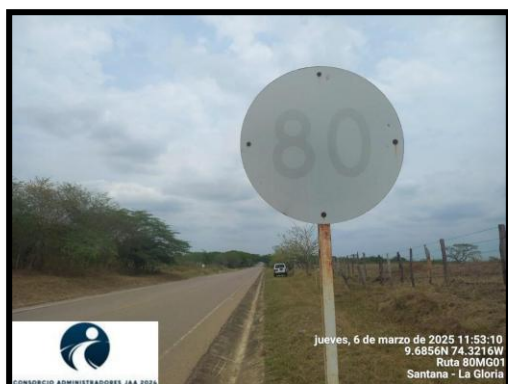
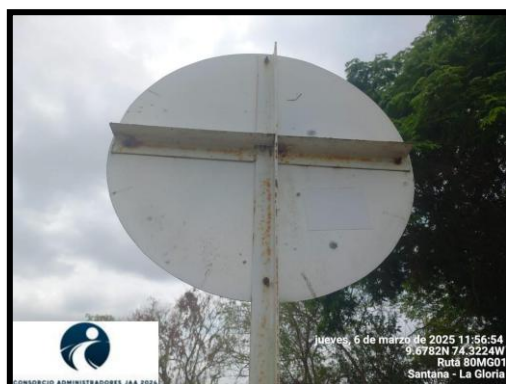
- VELOCIDAD MÁXIMA PERMITIDA SR30 "80 Km/h", ubicada en el PR53+0500 lado derecho de la vía, no presenta fecha de instalación, pero la señal fue instalada mucho antes que ocurriera el accidente.

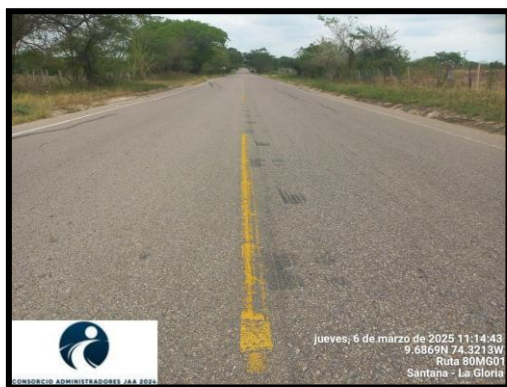
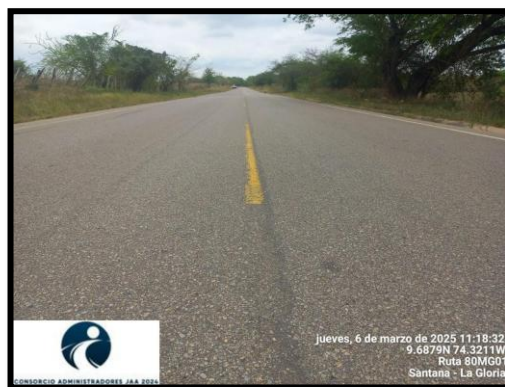
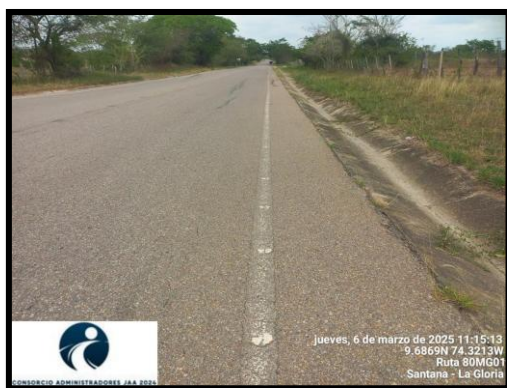
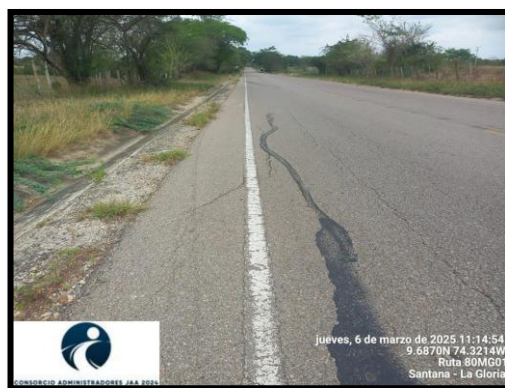
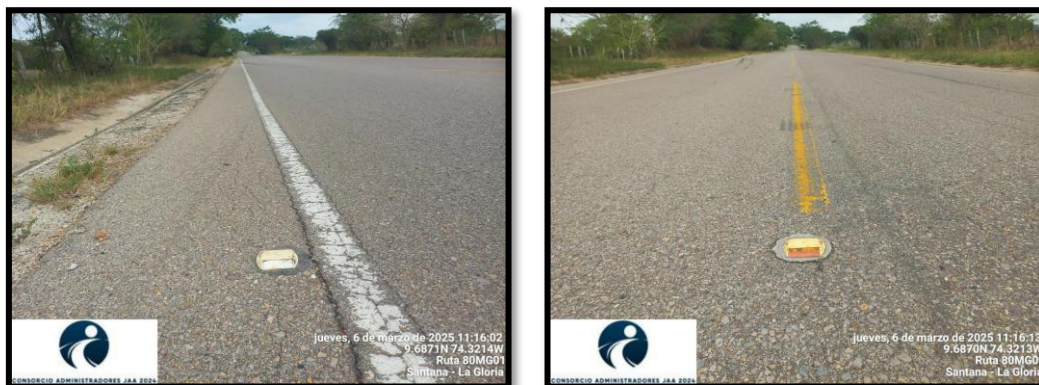
El sector del accidente cuenta con demarcación horizontal en buen estado en toda su longitud, en el eje de la calzada con líneas discontinuas significativa en adelantamiento con mucha precaución, líneas en los bordes de pavimento de color blanco e igualmente existen tachas reflectivas ubicadas en los costados de la calzada que mejoran la visibilidad nocturna considerando que el accidente ocurrió en las horas de la madrugada, según se observa a continuación:

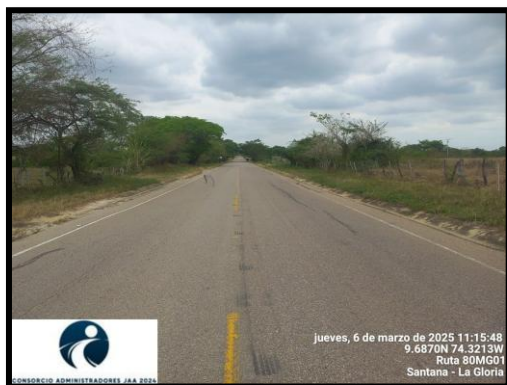
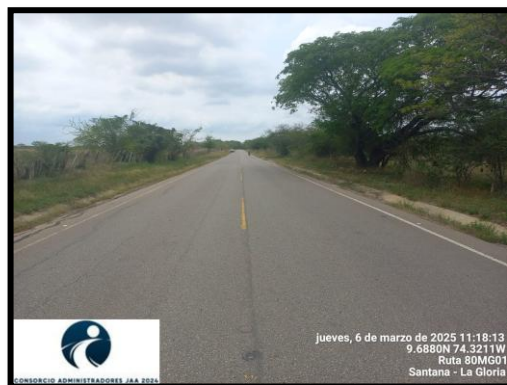
El sector presenta una zona de carretera totalmente despejada que no afecta la transitabilidad de los vehículos. La superficie de rodadura se encuentra en buen estado.

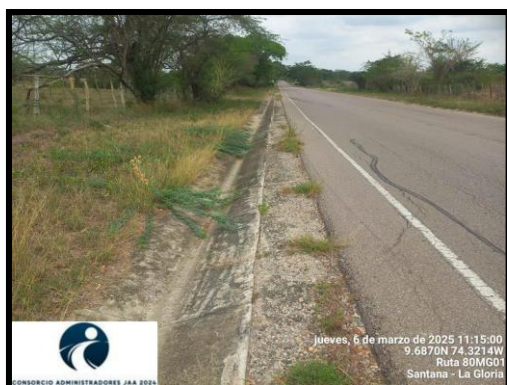
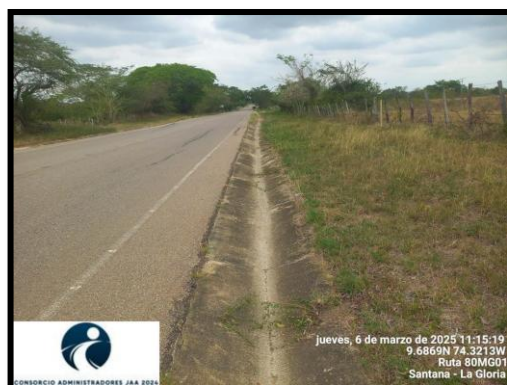
En el sector en donde ocurrió el accidente se observa espacio en ambos lados de la vía, con bermas y con sitios empedrados con un ancho suficiente para que los vehículos puedan transitar con mayor seguridad sobre la calzada.

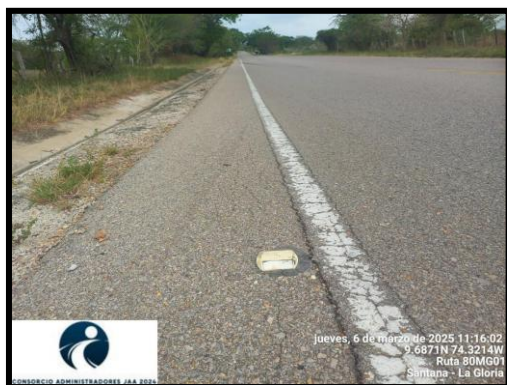
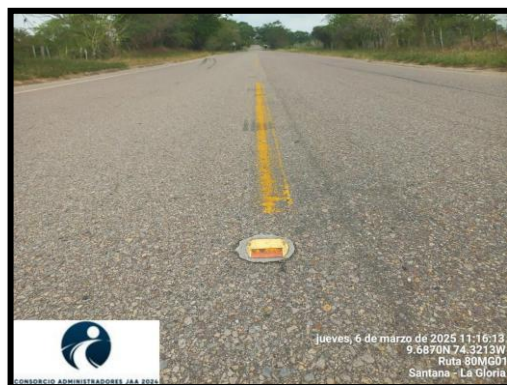
Se observa que en el sector del accidente existen tachas reflectivas en buen estado que mejoran la visibilidad nocturna considerando que el accidente ocurrió en las horas de la madrugada. estos elementos revisten una gran importancia en la infraestructura vial.

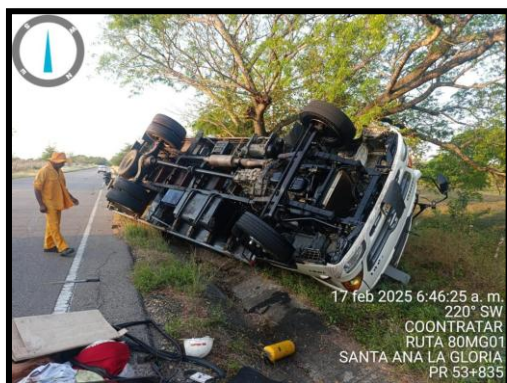
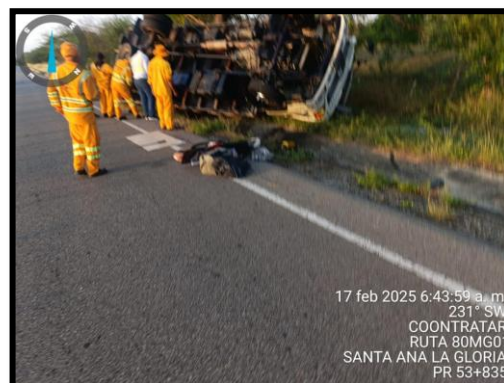
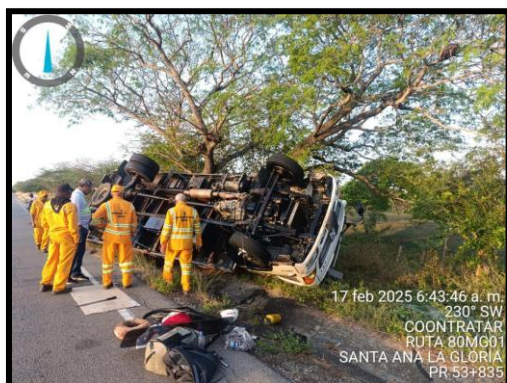
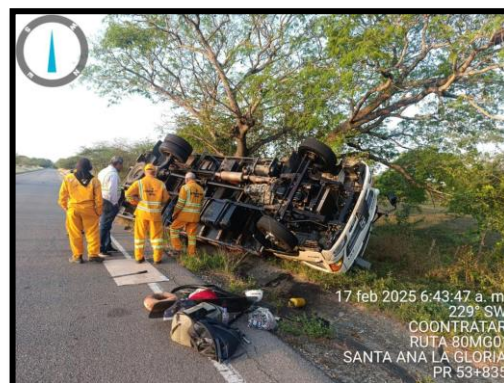
La Cooperativa Coontratar hizo presencia en el sitio en las horas de la mañana del mismo día en que ocurrió el accidente observando el punto exacto en el que pasó el incidente y logró tomar el siguiente registro fotográfico:

Al no existir informe y croquis del incidente y por los testimonios de la cooperativa Coontratar se puede deducir dos hipótesis del accidente, ya que el incidente se presentó por responsabilidad del conductor del vehículo, una de las causas posibles del accidente es clara y enteramente responsabilidad del conductor del camión, la cual está codificada con el No. 110: “EXCESO EN HORAS DE CONDUCCIÓN” y la otra causa posible del accidente sería también responsabilidad del mismo conductor, la cual está codificado con el No. 139: “IMPERICIA EN EL MANEJO”.

De acuerdo a los comentarios suministrados por la cooperativa Coontratar, del cual no tuvieron conocimiento las autoridades policivas y de tránsito, el siniestro vial ocurrió el día lunes diecisiete (17) de febrero de 2025, siendo las 02:30 de la madrugada (aprox.), a la altura del PR53+0835 en la vía nacional 80MG01 que conduce del municipio Santana al corregimiento La Gloria perteneciente al municipio de Nueva Granada, en el sector conocido como el corregimiento de Germania, perteneciente al municipio de Nueva Granada, en el lado izquierdo de la vía, en donde un VEHÍCULO clase CAMIÓN, marca HINO, color BLANCO, sin más datos y conductor sin identificar. El vehículo en mención se transportaba en dirección Santana

Según los datos del siniestro, se evidencian daños materiales. No se registran causas atribuibles al estado del pavimento. Por las características del evento y de la vía, se presume que el hecho que generó la clase de accidente “volcamiento” fue por la causa codificada con el No. 110: “EXCESO EN HORAS DE CONDUCCIÓN” y también la causa codificada con el No. 139: “IMPERICIA EN EL MANEJO”.
