# INFORME DE ACCIDENTALIDAD MES DE FEBRERO DE 2025

ADMINISTRACIÓN VIAL  
GRUPO 02  
DIRECCIÓN TERRITORIAL MAGDALENA

**INFORME DE ACCIDENTALIDAD EN LAS VÍAS A CARGO DE LA DIRECCIÓN  
TERRITORIAL MAGDALENA  
PERIODO: DEL 1 AL 28 DE FEBRERO DE 2025**

**ADMINISTRACIÓN VIAL  
GRUPO 2, LOTE 2  
DIRECCIÓN TERRITORIAL MAGDALENA  
CONSORCIO ADMINISTRADORES JAA 2024  
CONTRATO No. 1986 DE 2024**

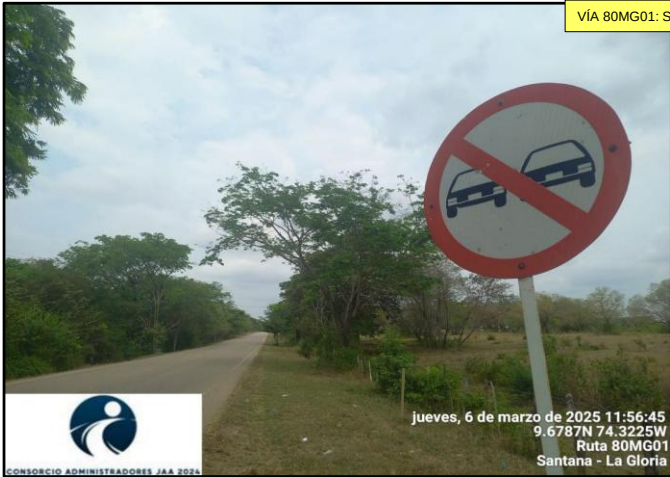
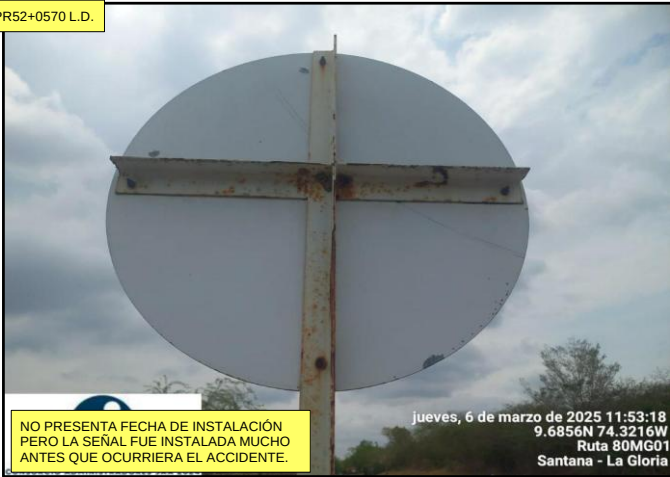
| <p><b>SEÑALES VERTICALES UBICADAS EN EL LADO DERECHO DE LA VÍA SENTIDO EN QUE SE TRANSPORTABA EL CAMIÓN</b></p> | | |

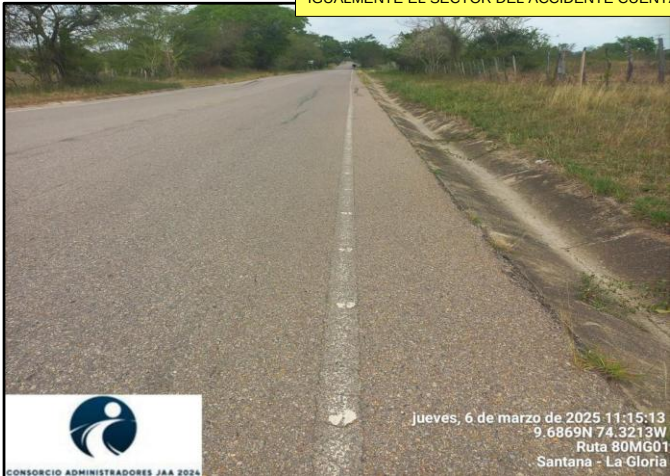
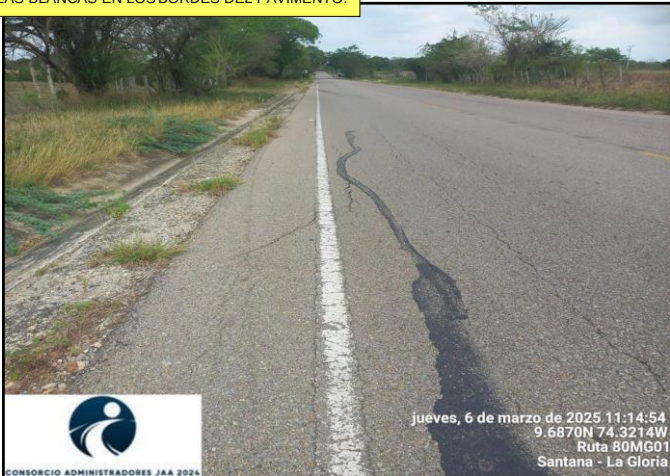
| IGUALMENTE EL SECTOR DEL ACCIDENTE CUENTA LINEAS BLANCAS EN LOS BORDES DEL PAVIMENTO. | | |

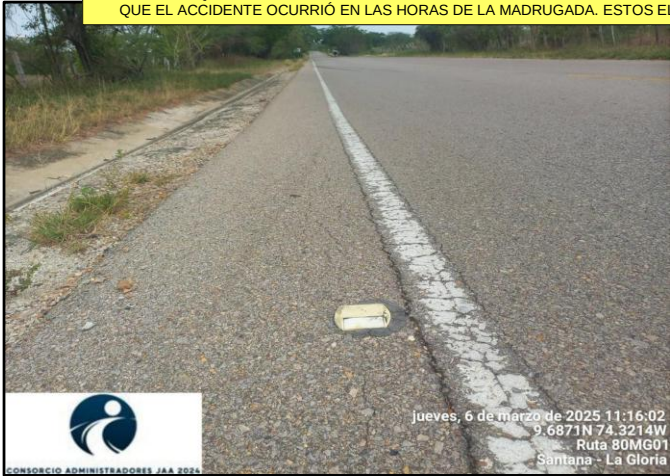
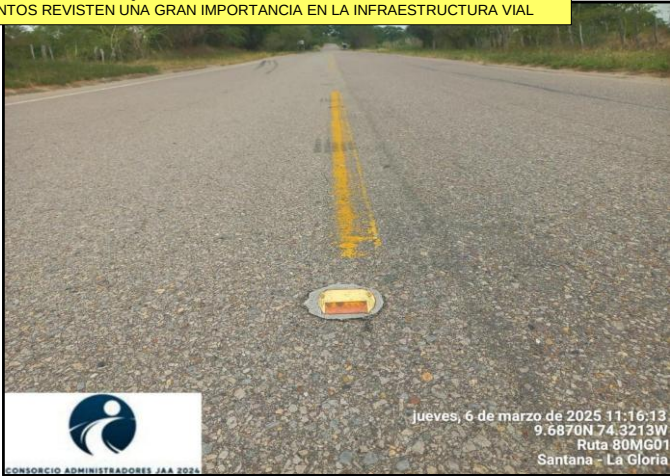
| SE OBSERVA QUE EN EL SECTOR DEL ACCIDENTE EXISTEN TACHAS REFLECTIVAS EN BUEN ESTADO QUE MEJORAN LA VISIBILIDAD NOCTURNA CONSIDERANDO QUE EL ACCIDENTE OCURRIÓ EN LAS HORAS DE LA MADRUGADA. ESTOS ELEMENTOS REVISTEN UNA GRAN IMPORTANCIA EN LA INFRAESTRUCTURA VIAL | | |
