## INFORME DE ACCIDENTALIDAD MES DE ABRIL DE 2025

CARRETERAS A CARGO:  
**4313:** EL BANCO – SAN JOSÉ.  
**7805:** GUAMAL – EL BANCO.  
**80MG01:** SANTANA – LA GLORIA.

**INFORME DE ACCIDENTALIDAD EN LAS VÍAS A CARGO DE LA DIRECCIÓN  
TERRITORIAL MAGDALENA  
PERIODO: DEL 1 AL 30 DE ABRIL DE 2025**

**ADMINISTRACIÓN VIAL  
GRUPO 2, LOTE 2  
DIRECCIÓN TERRITORIAL MAGDALENA  
CONSORCIO ADMINISTRADORES JAA 2024  
CONTRATO No. 1986 DE 2024**

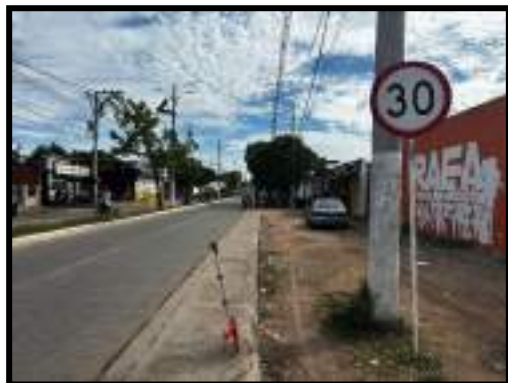
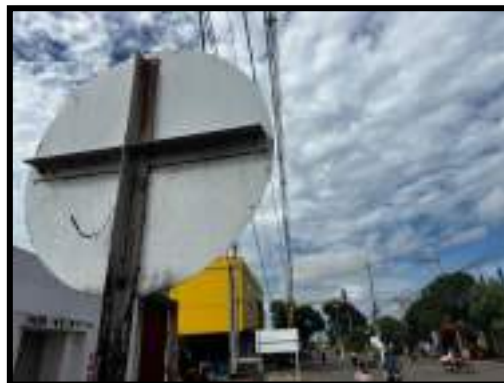
- VELOCIDAD MÁXIMA PERMITIDA SR30, ubicada en el PR0+0080 lado derecho de la vía, no presenta fecha de instalación, pero la señal fue instalada mucho antes que ocurriera el accidente.

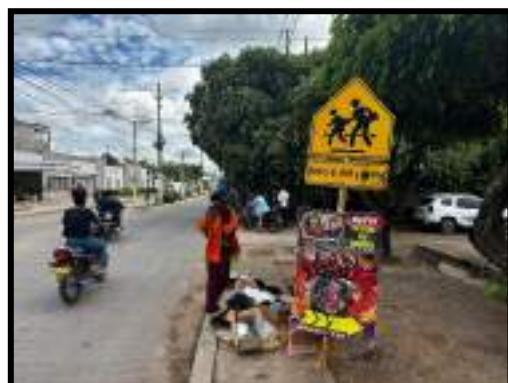
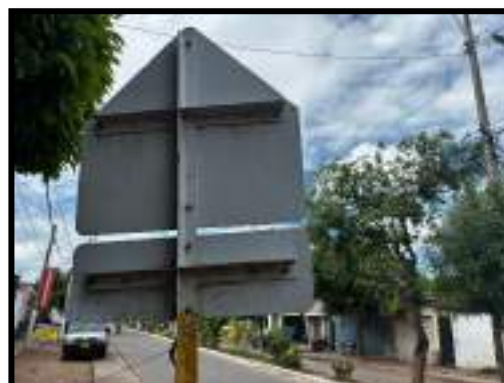
- PROXIMIDAD DE CRUCE ESCOLAR SP47A, ubicada en el PR0+0174 lado derecho de la vía, no presenta fecha de instalación, pero la señal fue instalada mucho antes que ocurriera el accidente.

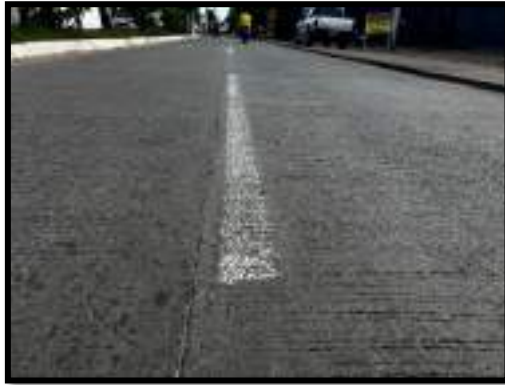
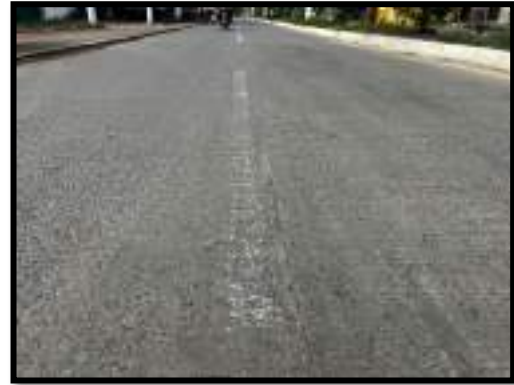
El sector del accidente cuenta con demarcación horizontal en buen estado en toda su longitud, en el eje de la calzada con líneas discontinuas significativa en adelantamiento con mucha precaución, según se observa a continuación:

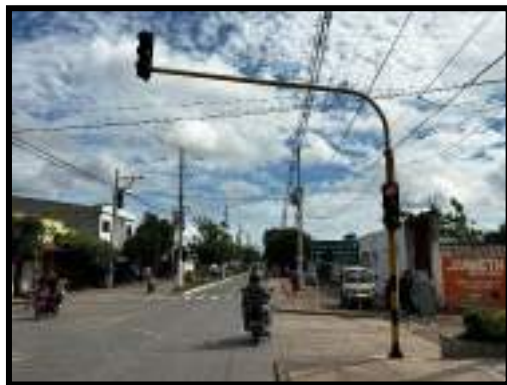
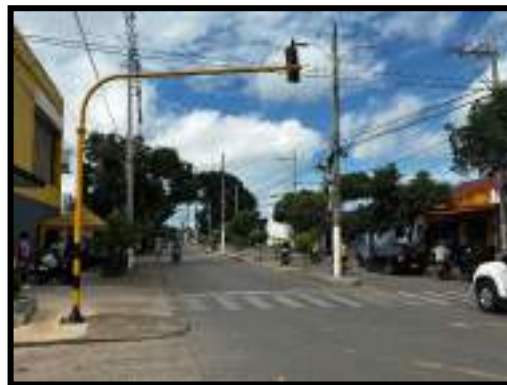
Aproximadamente a 90 metros de distancia donde ocurrió el siniestro vial se encuentra un semáforo.

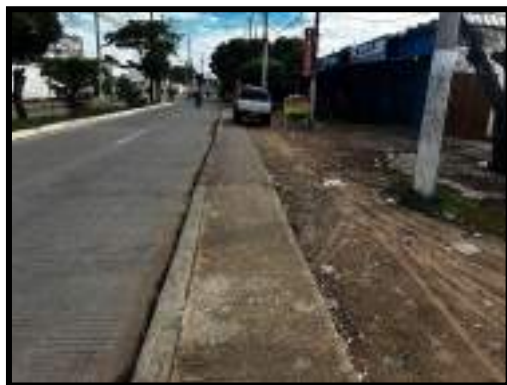
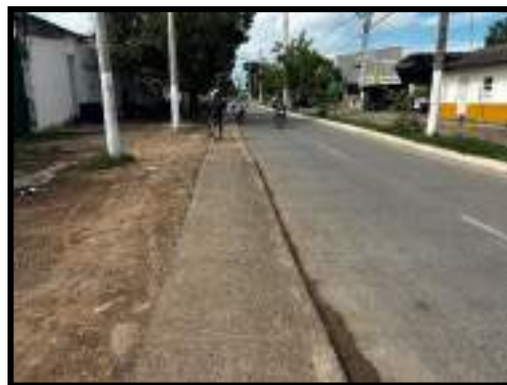
En todo el paso por el municipio de El Banco se observa y cuenta con andenes peatonales con un ancho suficiente para que los vehículos puedan transitar con mayor seguridad sobre la calzada.

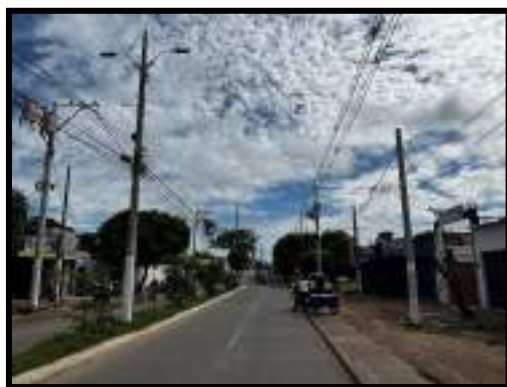
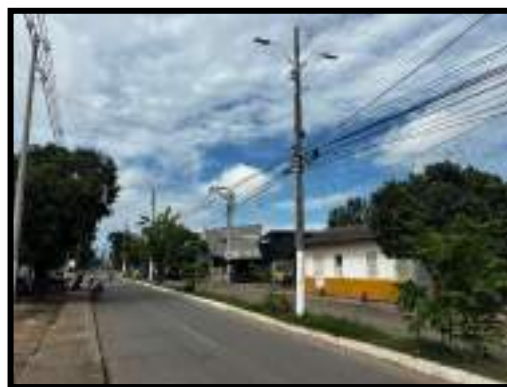
Además, también todo el paso por el municipio de El Banco se observa que en el sector del accidente existen iluminación artificial en buen estado que mejoran la visibilidad nocturna considerando que el accidente ocurrió en las horas de la noche. Estos elementos revisten una gran importancia en la infraestructura vial.

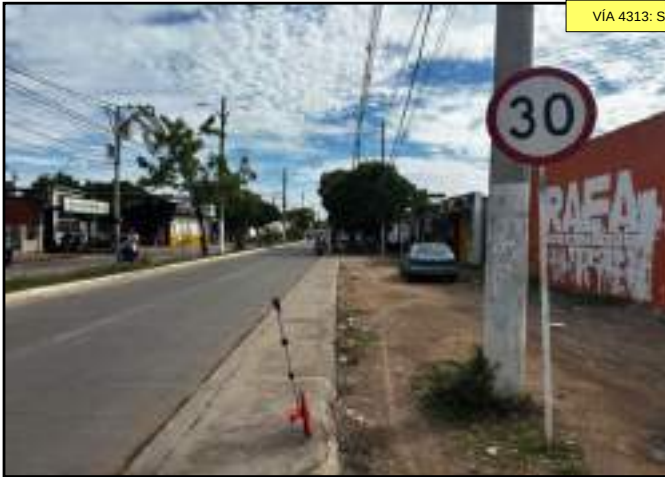
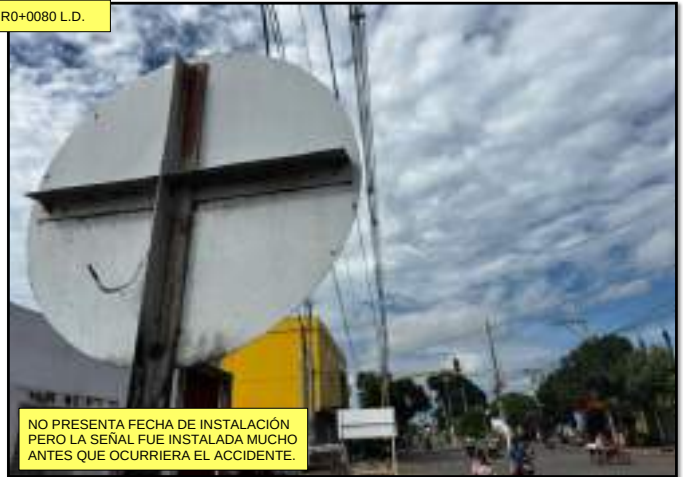
VÍA 4313: SR30, PR0+0080 L.D.

NO PRESENTA FECHA DE INSTALACIÓN PERO LA SEÑAL FUE INSTALADA MUCHO ANTES QUE OCURRIERA EL ACCIDENTE.

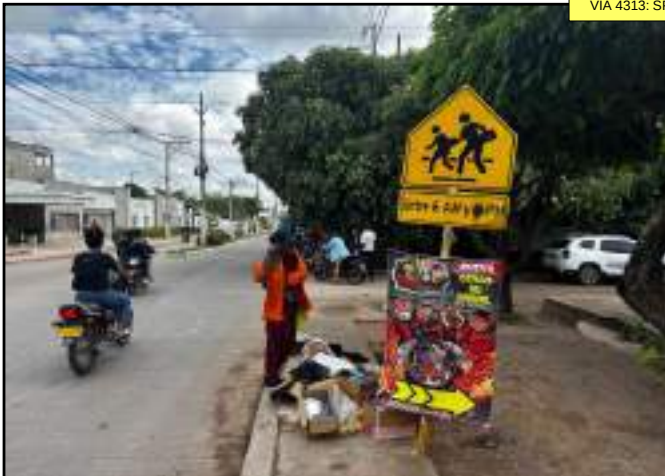
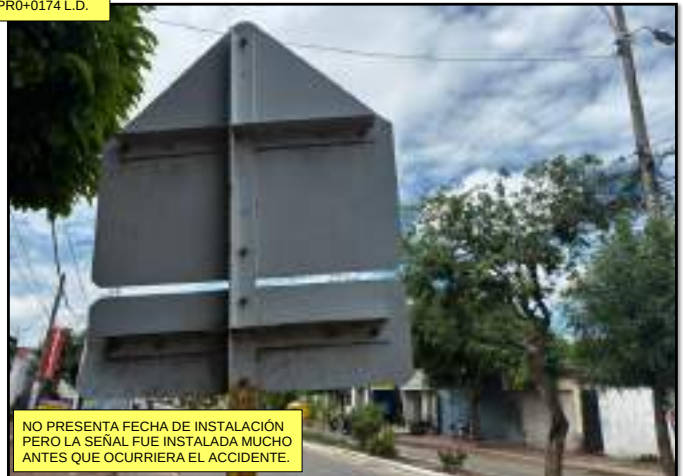
VÍA 4313: SP47A, PR0+0174 L.D.

NO PRESENTA FECHA DE INSTALACIÓN PERO LA SEÑAL FUE INSTALADA MUCHO ANTES QUE OCURRIERA EL ACCIDENTE.

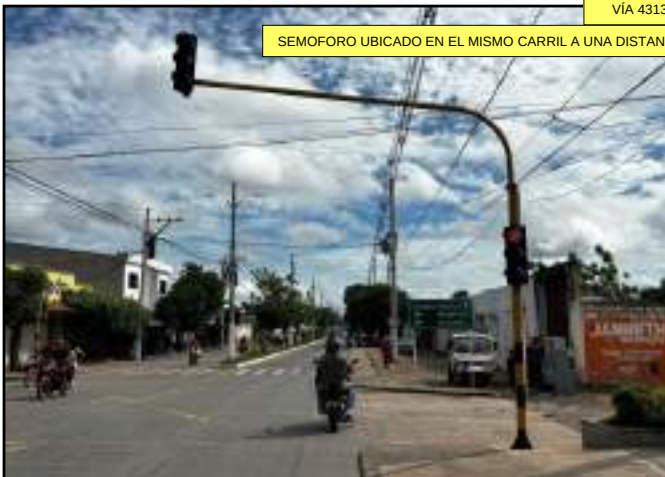
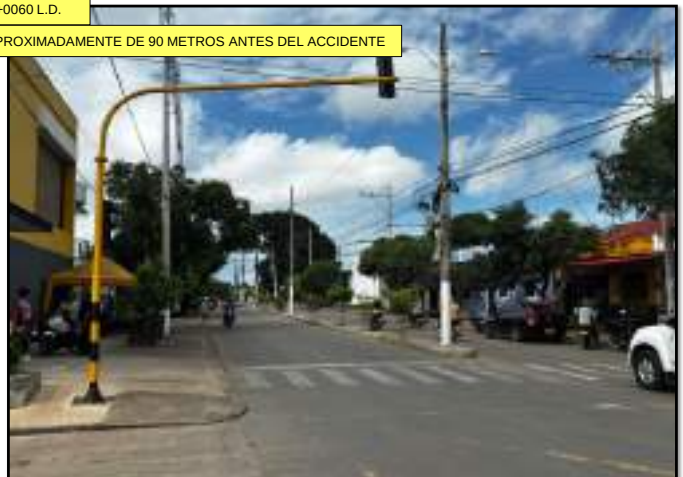
VÍA 4313: PR0+0060 L.D.

SEMOFORO UBICADO EN EL MISMO CARRIL A UNA DISTANCIA APROXIMADAMENTE DE 90 METROS ANTES DEL ACCIDENTE

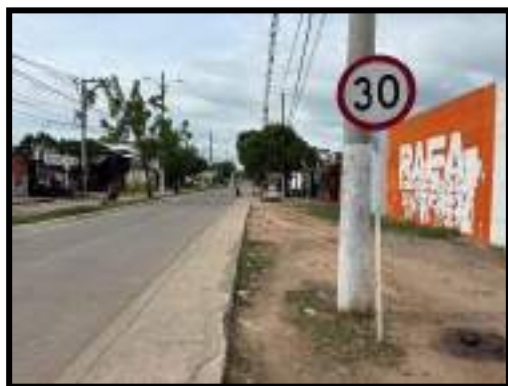
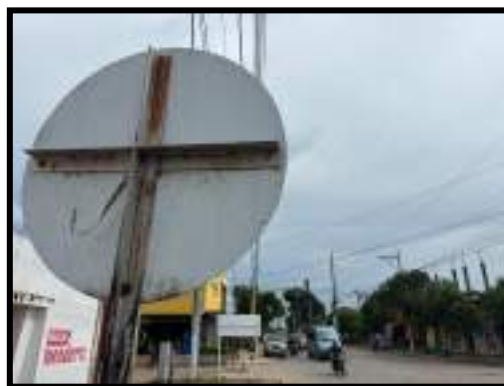
- VELOCIDAD MÁXIMA PERMITIDA SR30, ubicada en el PR0+0080 lado derecho de la vía, no presenta fecha de instalación, pero la señal fue instalada mucho antes que ocurriera el accidente.

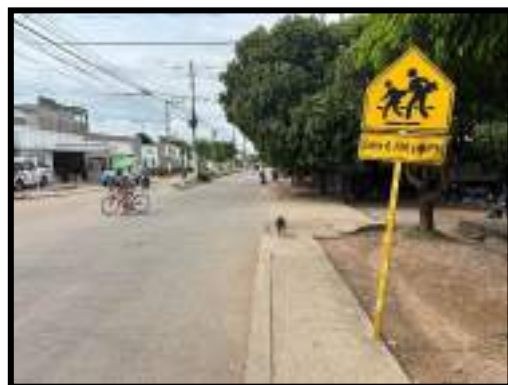
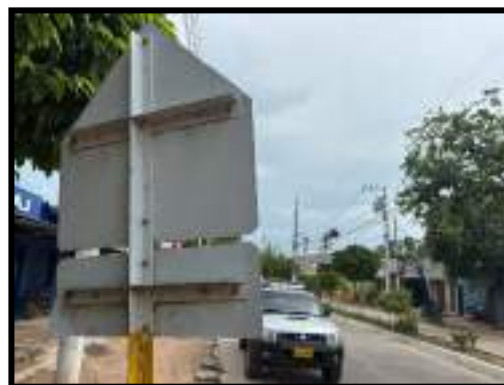
- PROXIMIDAD DE CRUCE ESCOLAR SP47A, ubicada en el PR0+0174 lado derecho de la vía, no presenta fecha de instalación, pero la señal fue instalada mucho antes que ocurriera el accidente.

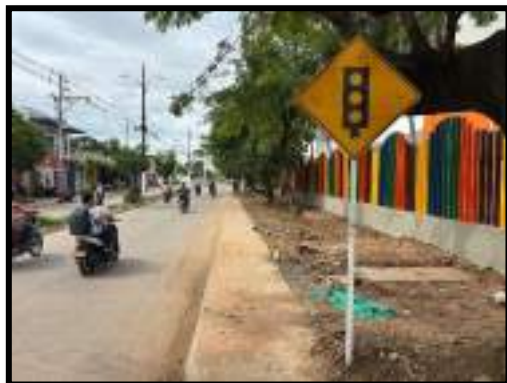
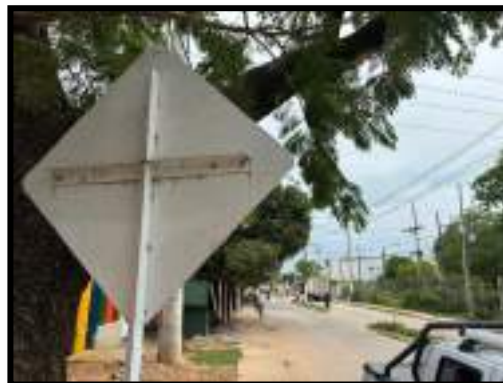
- PROXIMIDAD DE SEMÁFORO SP23, ubicada en el PR0+0445 lado derecho de la vía, no presenta fecha de instalación, pero la señal fue instalada mucho antes que ocurriera el accidente.

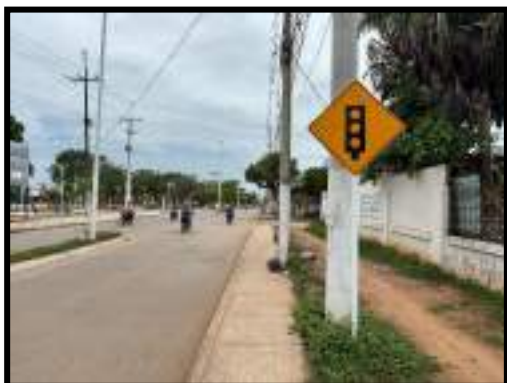
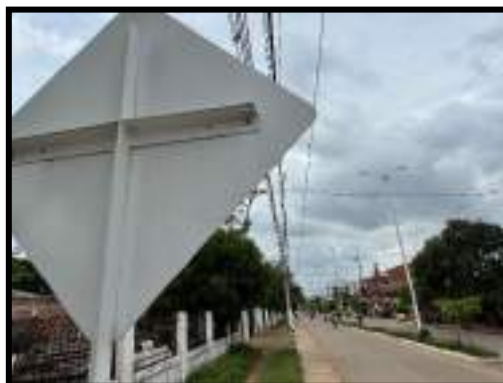
- PROXIMIDAD DE SEMÁFORO SP23, ubicada en el PR0+0660 lado izquierdo de la vía, no presenta fecha de instalación, pero la señal fue instalada mucho antes que ocurriera el accidente.

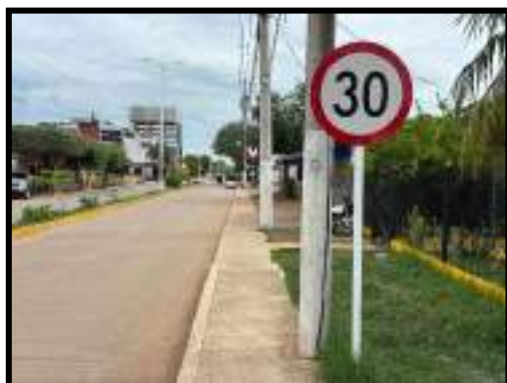
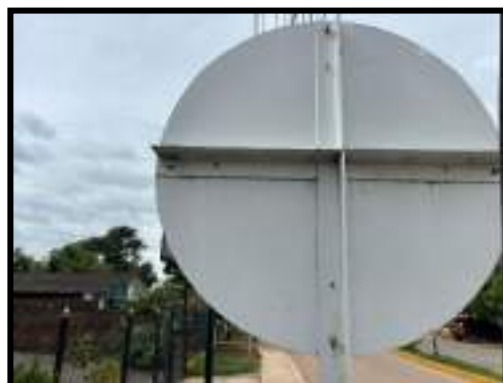
- VELOCIDAD MÁXIMA PERMITIDA SR30 "30 Km/h", ubicada en el PR1+0032 lado izquierdo de la vía, no presenta fecha de instalación, pero la señal fue instalada mucho antes que ocurriera el accidente.

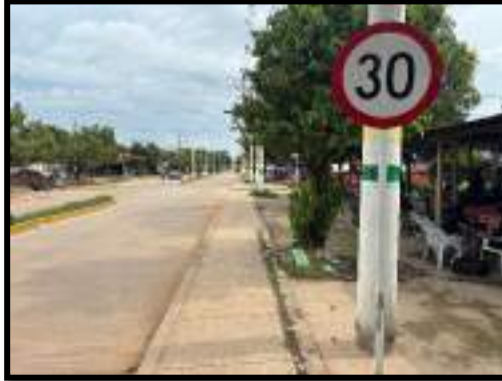
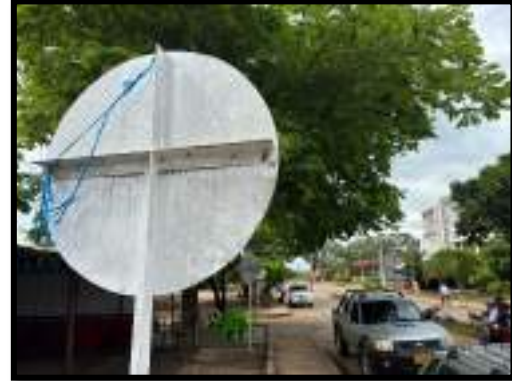
- VELOCIDAD MÁXIMA PERMITIDA SR30 “30 Km/h”, ubicada en el PR1+0600 lado izquierdo de la vía, no presenta fecha de instalación, pero la señal fue instalada mucho antes que ocurriera el accidente.

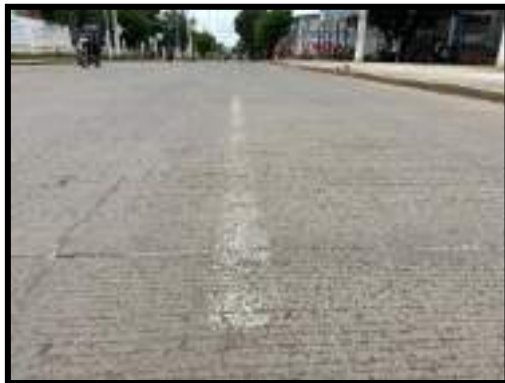
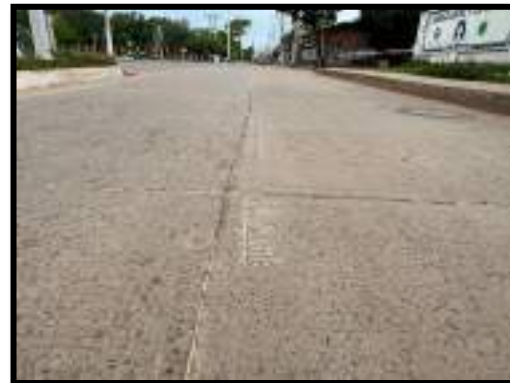
El sector del accidente cuenta con demarcación horizontal en buen estado en toda su longitud, en el eje de la calzada con líneas discontinuas significativa en adelantamiento con mucha precaución, según se observa a continuación:

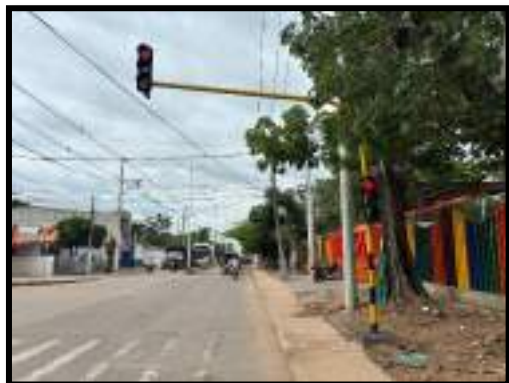
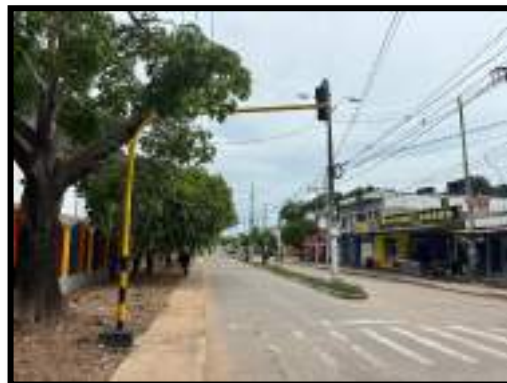
Aproximadamente a 140 metros de distancia donde ocurrió el siniestro vial se encuentra un semáforo.

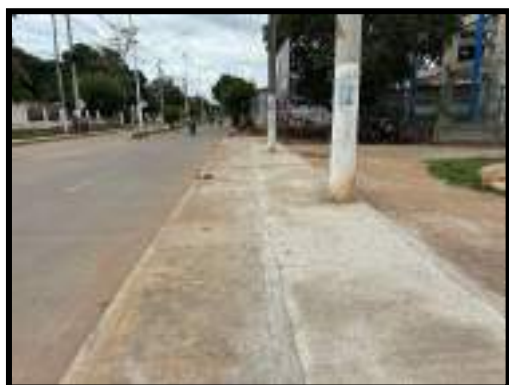
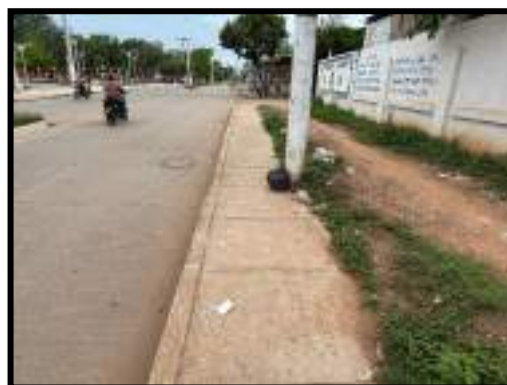
En todo el paso por el municipio de El Banco se observa y cuenta con andenes peatonales con un ancho suficiente para que los vehículos puedan transitar con mayor seguridad sobre la calzada.

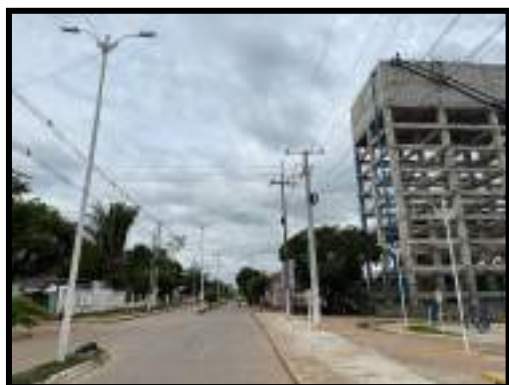
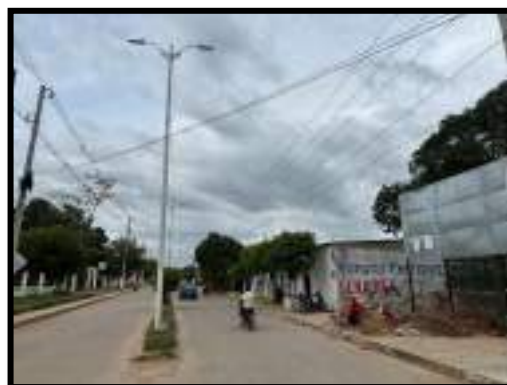
Además, también todo el paso por el municipio de El Banco se observa que en el sector del accidente existen iluminación artificial en buen estado que mejoran la visibilidad nocturna considerando que el accidente ocurrió en las horas de la noche. Estos elementos revisten una gran importancia en la infraestructura vial.

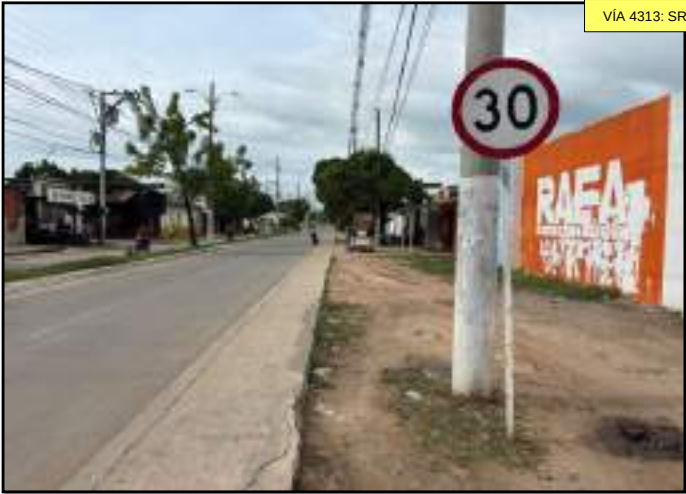
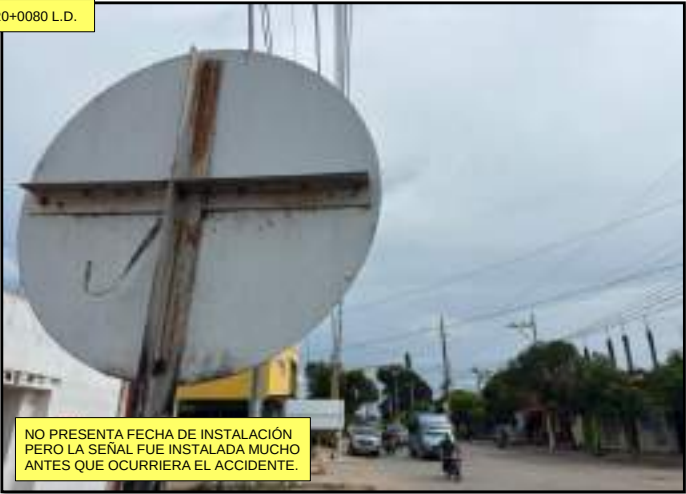
VÍA 4313: SR30, PR0+0080 L.D.

NO PRESENTA FECHA DE INSTALACIÓN PERO LA SEÑAL FUE INSTALADA MUCHO ANTES QUE OCURRIERA EL ACCIDENTE.

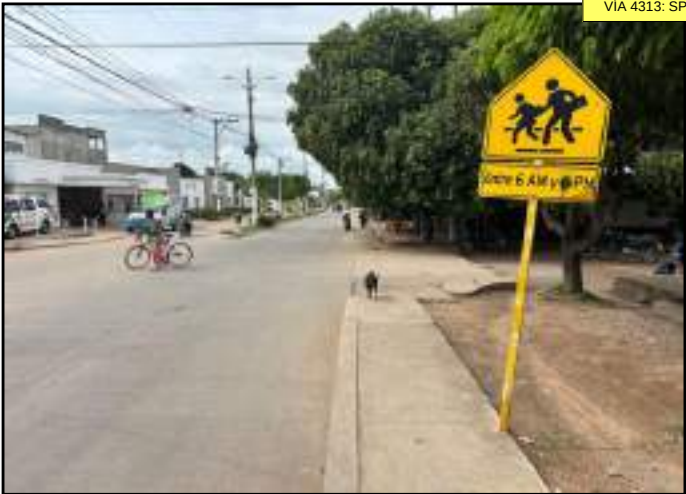
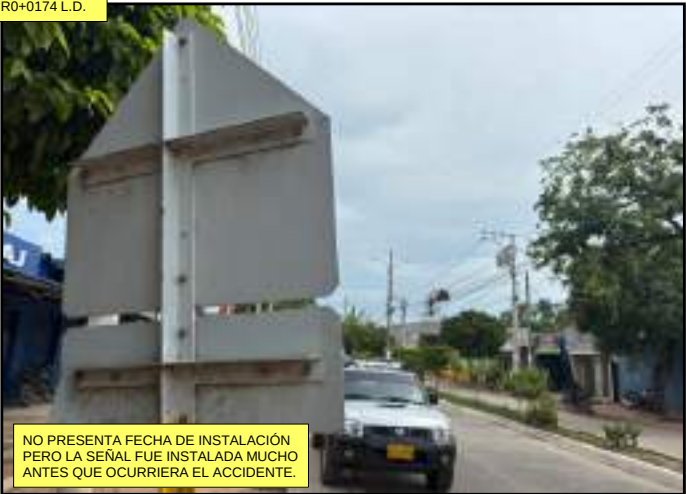
VÍA 4313: SP47A, PR0+0174 L.D.

NO PRESENTA FECHA DE INSTALACIÓN PERO LA SEÑAL FUE INSTALADA MUCHO ANTES QUE OCURRIERA EL ACCIDENTE.

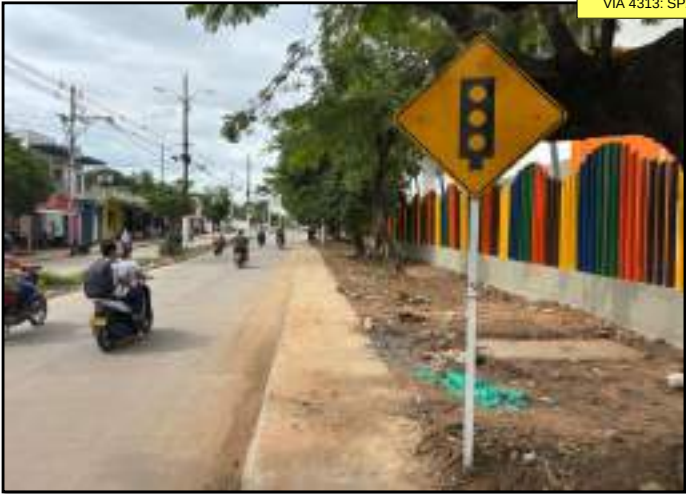
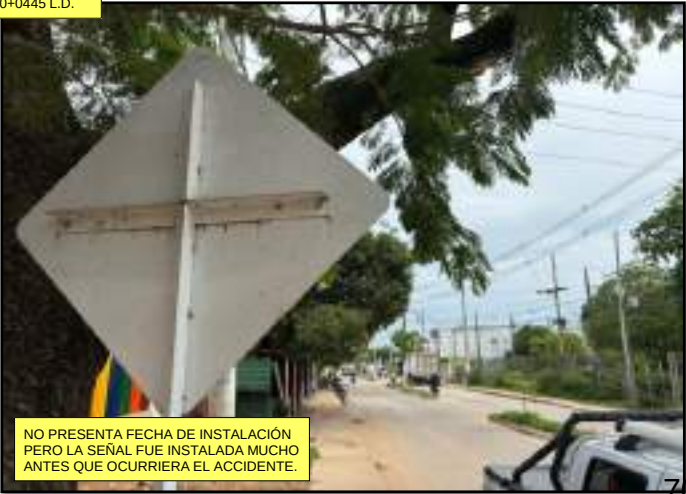
VÍA 4313: SP23, PR0+0445 L.D.

NO PRESENTA FECHA DE INSTALACIÓN PERO LA SEÑAL FUE INSTALADA MUCHO ANTES QUE OCURRIERA EL ACCIDENTE.

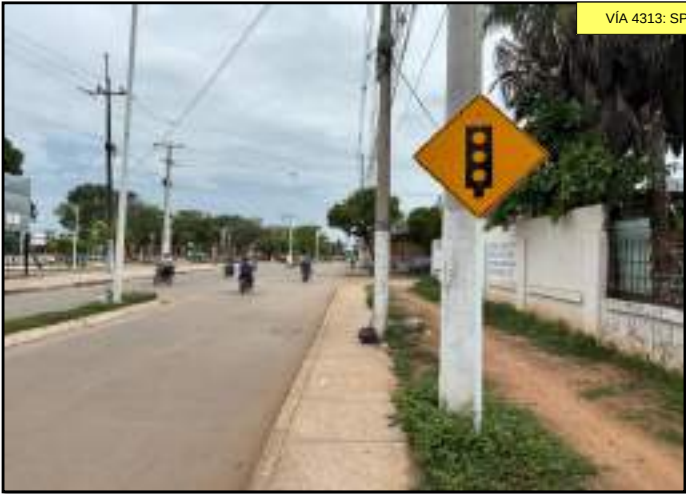
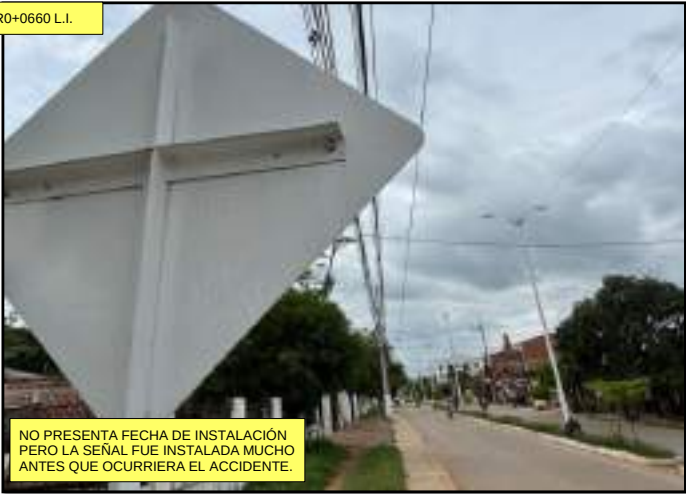
VÍA 4313: SP23, PR0+0660 L.I.

NO PRESENTA FECHA DE INSTALACIÓN PERO LA SEÑAL FUE INSTALADA MUCHO ANTES QUE OCURRIERA EL ACCIDENTE.

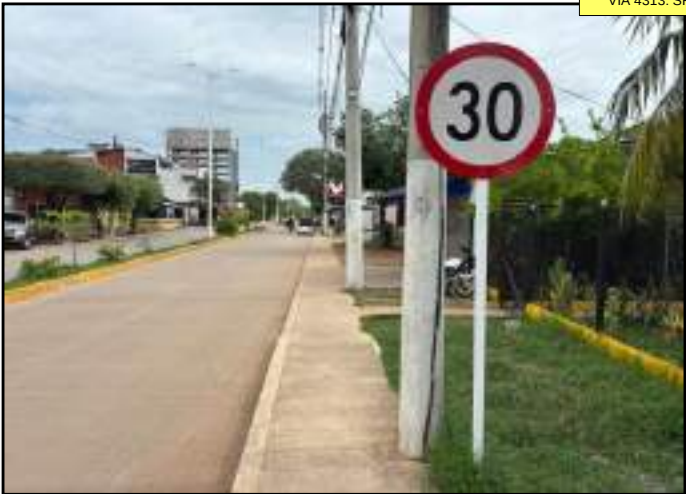
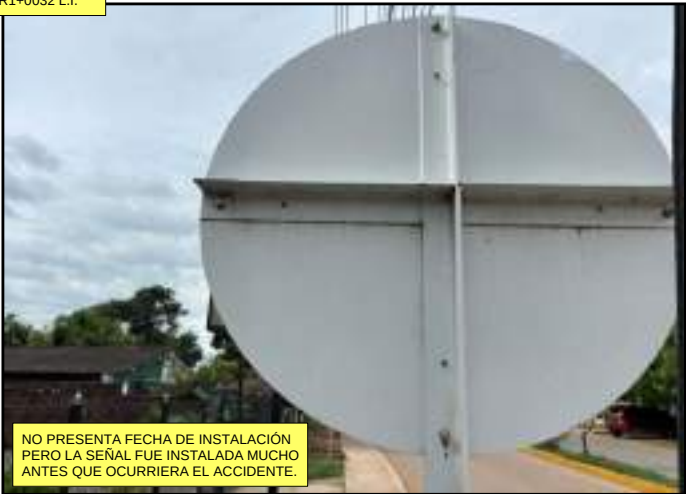
VÍA 4313: SR30, PR1+0032 L.I.

NO PRESENTA FECHA DE INSTALACIÓN PERO LA SEÑAL FUE INSTALADA MUCHO ANTES QUE OCURRIERA EL ACCIDENTE.

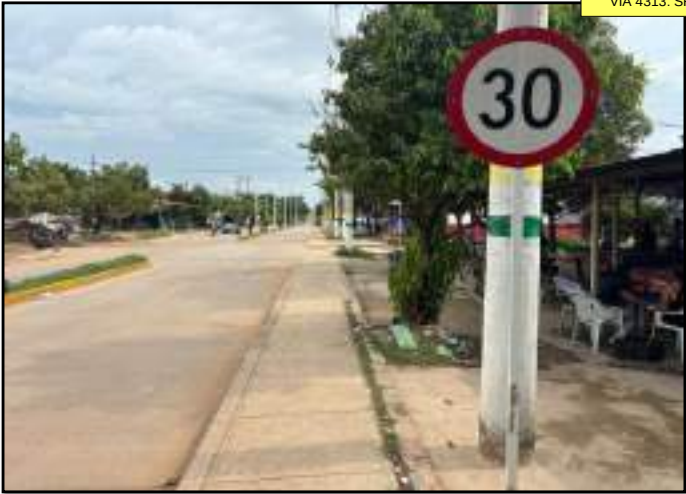
VÍA 4313: SR30, PR1+0600 L.I.

NO PRESENTA FECHA DE INSTALACIÓN PERO LA SEÑAL FUE INSTALADA MUCHO ANTES QUE OCURRIERA EL ACCIDENTE.

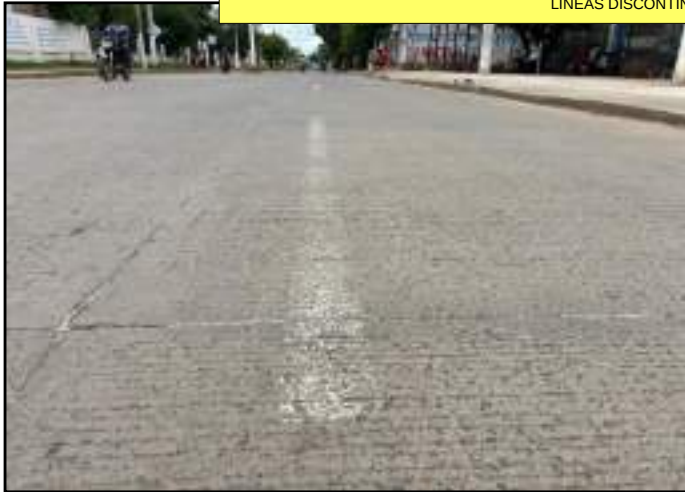
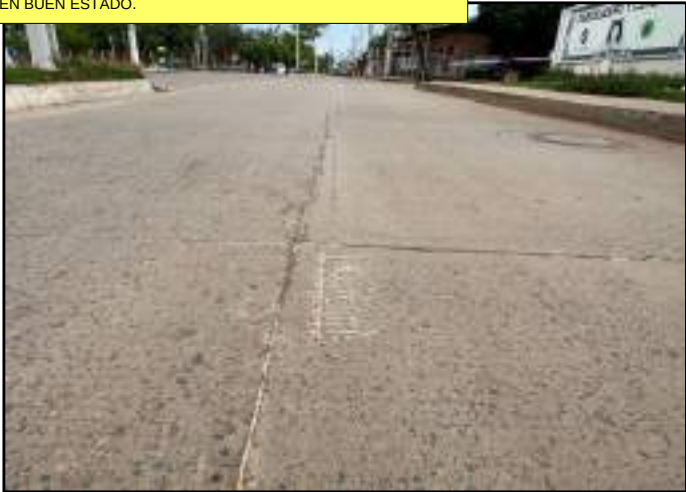
EL SECTOR DEL ACCIDENTE CUENTA CON DEMARCACIÓN HORIZONTAL EN TODA SU LONGITUD EN EL EJE DE LA CALZADA CON LÍNEAS DISCONTINUAS EN BUEN ESTADO.

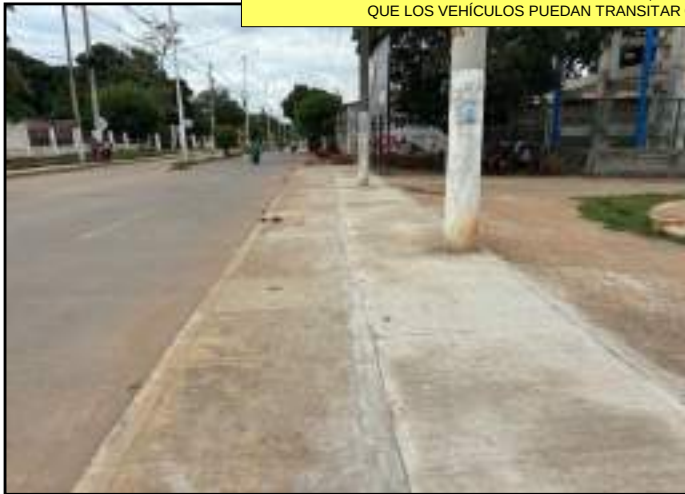
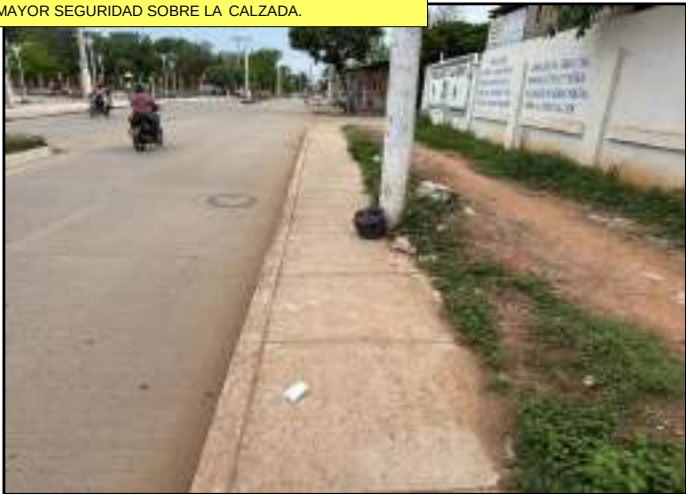
SE OBSERVA ESPACIO EN AMBOS LADOS DE LA VÍA, CON ANDENES PEATONALES CON UN ANCHO SUFICIENTE PARA QUE LOS VEHÍCULOS PUEDAN TRANSITAR CON MAYOR SEGURIDAD SOBRE LA CALZADA.

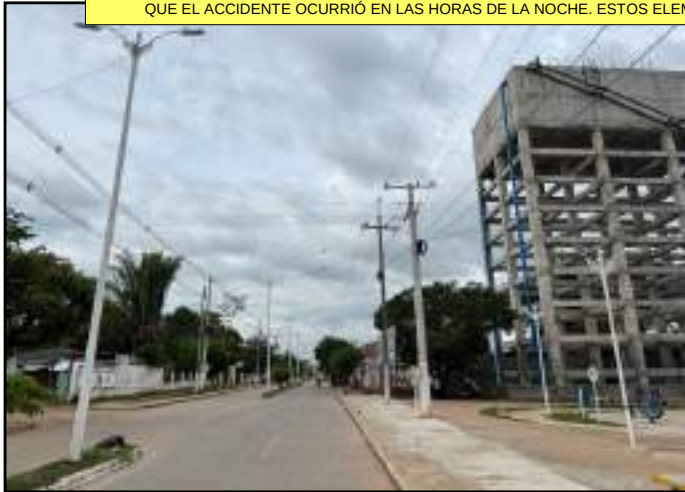
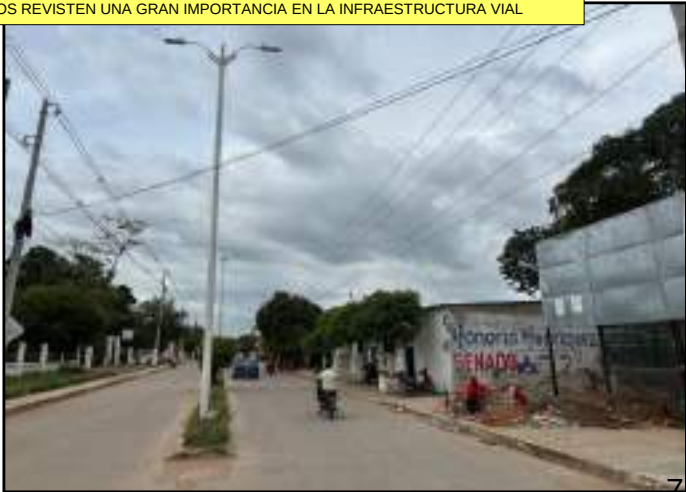
SE OBSERVA QUE EN EL SECTOR DEL ACCIDENTE EXISTE ILUMINACIÓN ARTIFICIAL EN BUEN ESTADO QUE MEJORAN LA VISIBILIDAD NOCTURNA CONSIDERANDO QUE EL ACCIDENTE OCURRIÓ EN LAS HORAS DE LA NOCHE. ESTOS ELEMENTOS REVISTEN UNA GRAN IMPORTANCIA EN LA INFRAESTRUCTURA VIAL

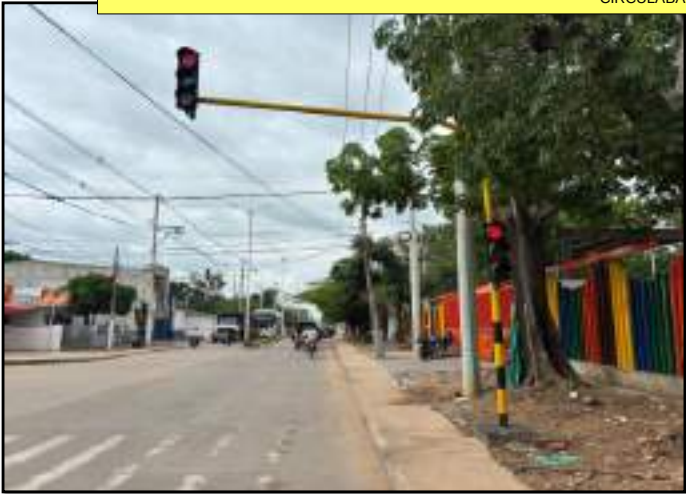
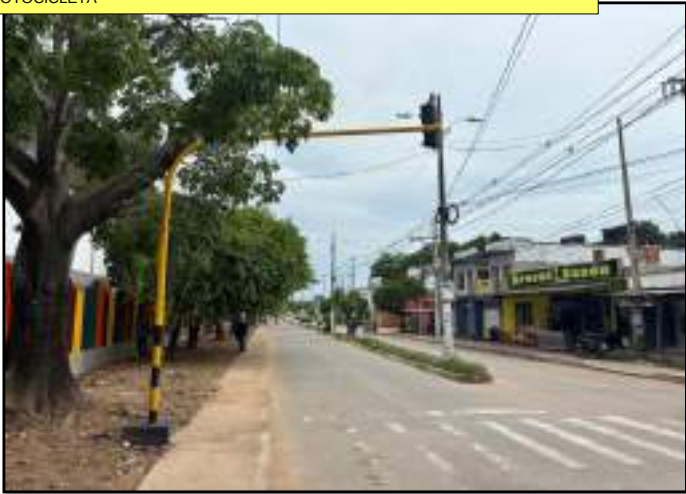
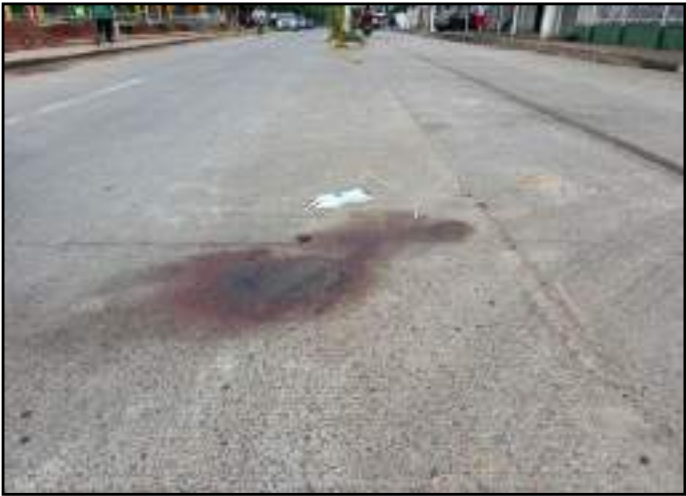
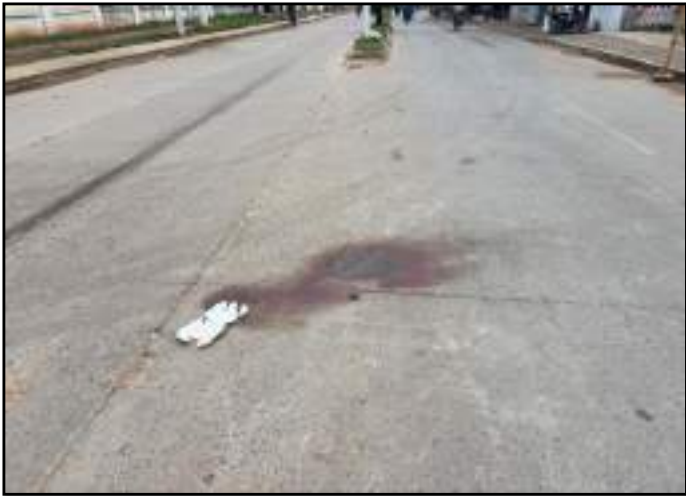
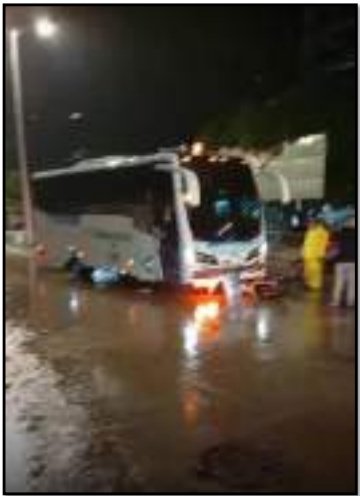
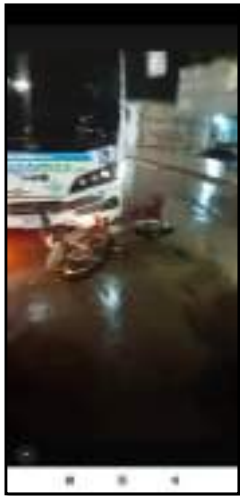
IGUALMENTE SE OBSERVA QUE EN EL SECTOR DEL ACCIDENTE CUENTA TAMBIÉN CON UN SEMÁFORO UBICADO A 140 METROS EN EL MISMO CARRIL DONDE CIRCULABA LA MOTOCICLETA

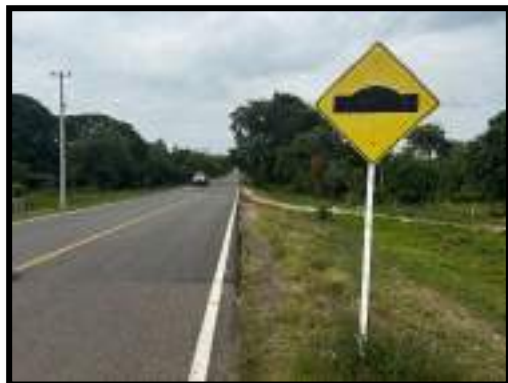
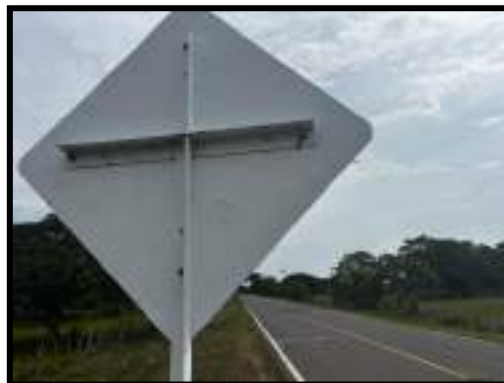
- PROXIMIDAD DE RESALTO SP25, ubicada en el PR18+0150 lado izquierdo de la vía, no presenta fecha de instalación, pero la señal fue instalada mucho antes que ocurriera el accidente.

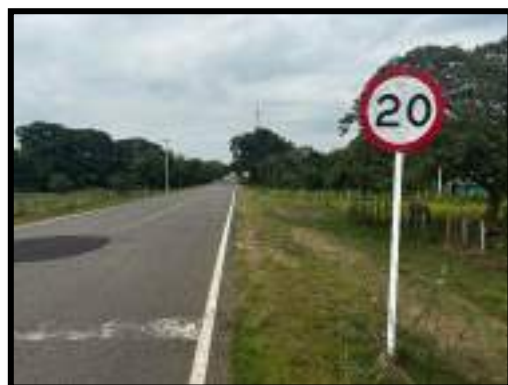
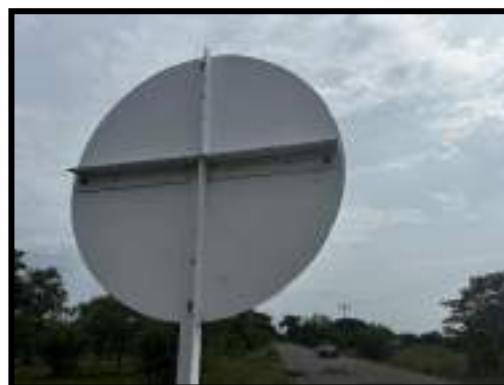
- VELOCIDAD MÁXIMA PERMITIDA SR30 "20 Km/h", ubicada en el PR18+0200 lado izquierdo de la vía, no presenta fecha de instalación, pero la señal fue instalada mucho antes que ocurriera el accidente.

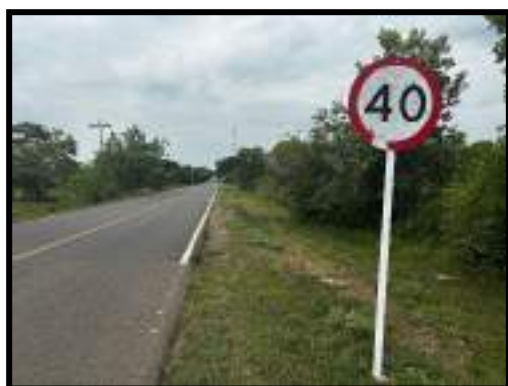
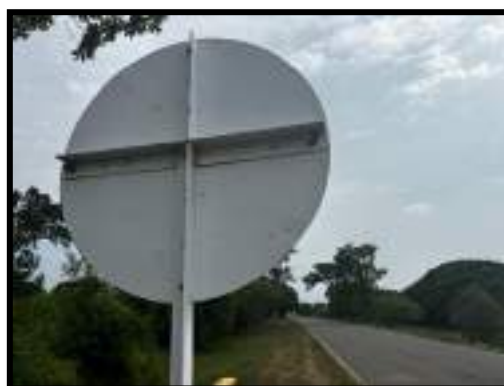
- VELOCIDAD MÁXIMA PERMITIDA SR30 "40 Km/h", ubicada en el PR18+0310 lado izquierdo de la vía, no presenta fecha de instalación, pero la señal fue instalada mucho antes que ocurriera el accidente.

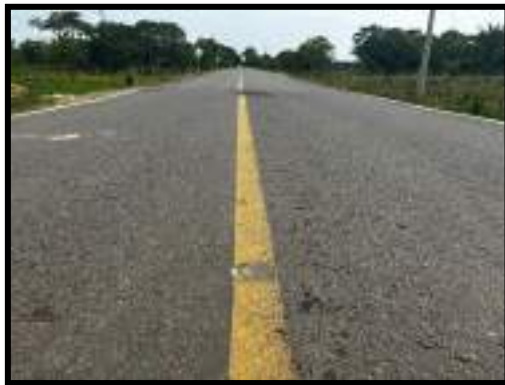
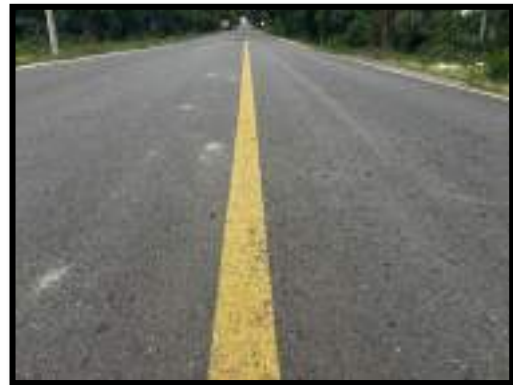
El sector del accidente cuenta con demarcación horizontal en buen estado en toda su longitud, en el eje de la calzada con líneas continuas en prohibido adelantar en ambos sentidos, líneas en los bordes de pavimento de color blanco, según se observa a continuación:

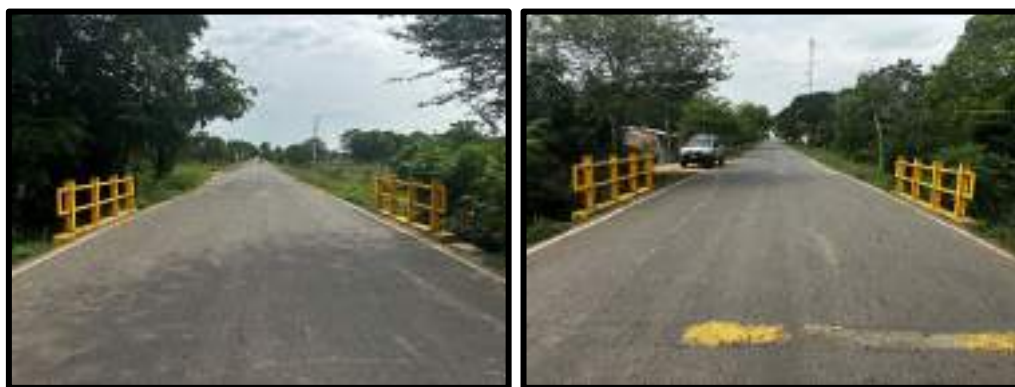
El sector presenta una zona de carretera totalmente despejada que no afecta la transitabilidad de los vehículos. La superficie de rodadura se encuentra en buen estado.

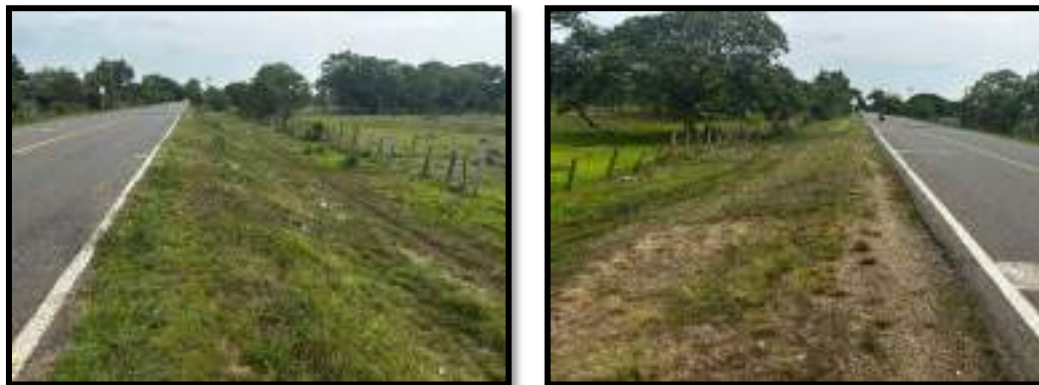
En el sector en donde ocurrió el accidente se observa espacio en ambos lados de la vía, con sitios empujados con un ancho suficiente para que los vehículos puedan transitar con mayor seguridad sobre la calzada.

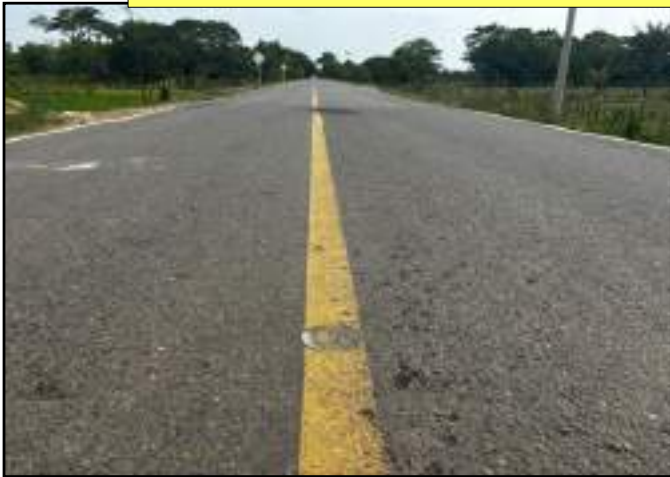
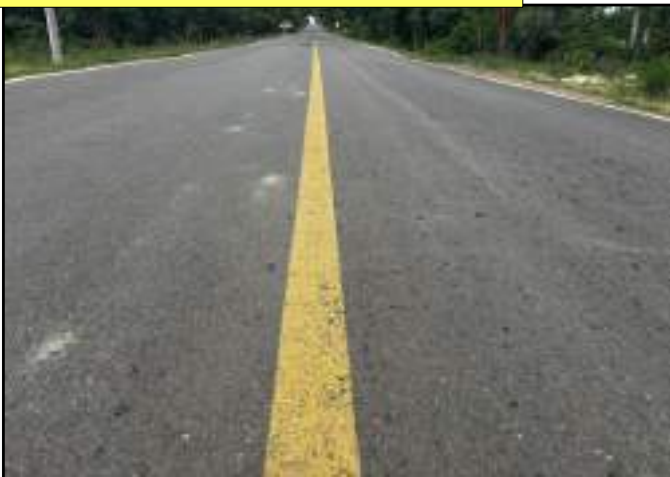
| EL SECTOR DEL ACCIDENTE CUENTA CON DEMARCACIÓN HORIZONTAL EN TODA SU LONGITUD EN EL EJE DE LA CALZADA CON LÍNEAS CONTINUAS EN PROHIBIDO ADELANTAR EN AMBOS LADOS, POR LO QUE SE ENCUENTRA EN BUEN ESTADO. | | |

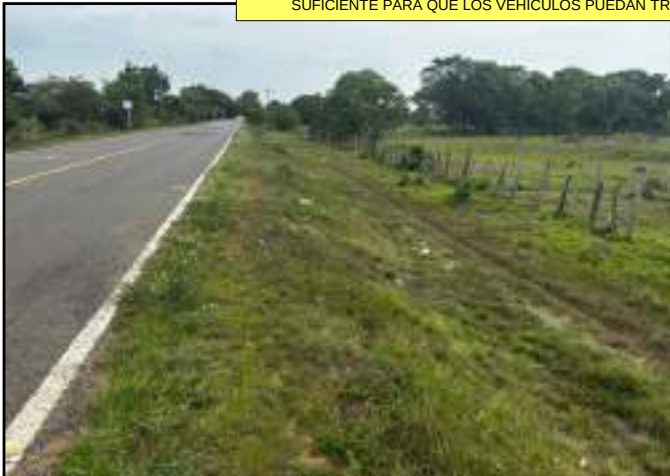
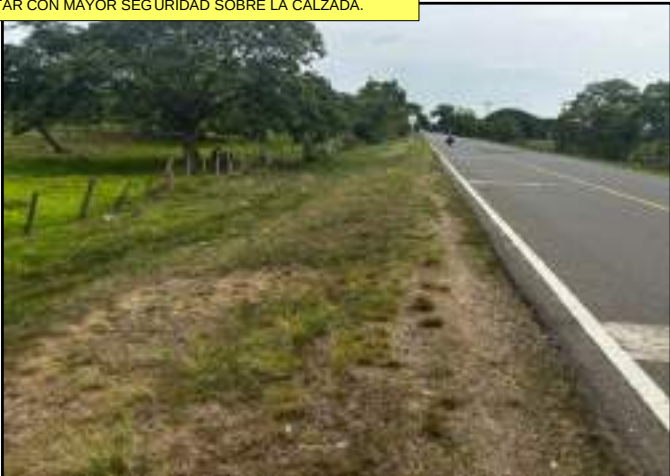
| SE OBSERVA ESPACIO EN AMBOS LADOS DE LA VÍA, CON BERMAS Y CON SITIOS EMPRADIZADOS CON UN ANCHO SUFICIENTE PARA QUE LOS VEHÍCULOS PUEDAN TRANSITAR CON MAYOR SEGURIDAD SOBRE LA CALZADA. | | |

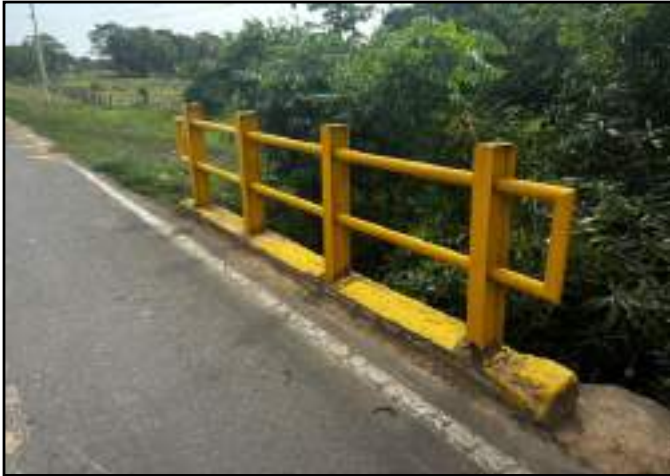
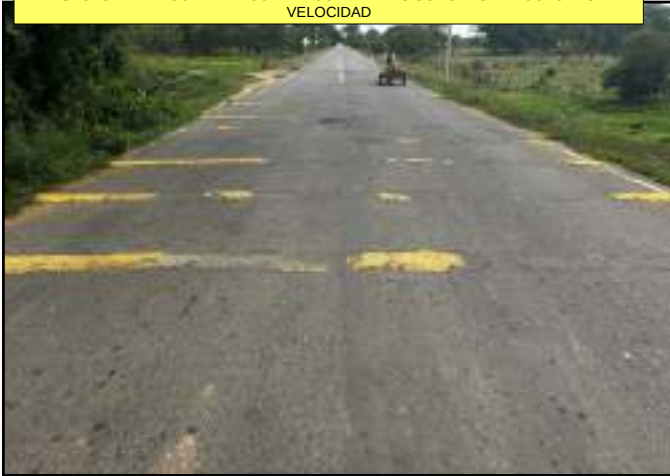
| EL SECTOR DEL ACCIDENTE CUENTA CON BANDAS SONORAS REDUCTORAS DE VELOCIDAD | | |

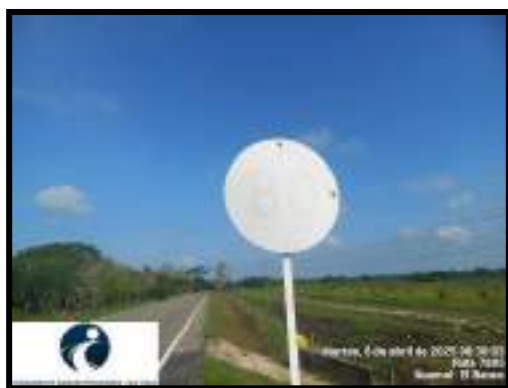
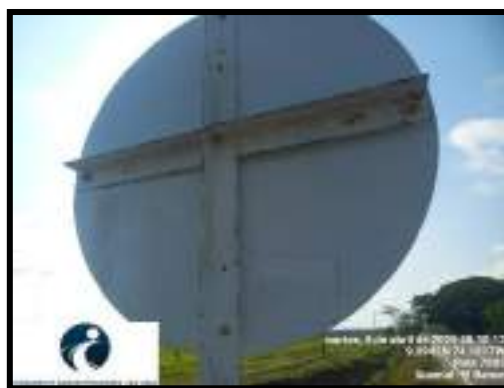
- VELOCIDAD MÁXIMA PERMITIDA SR30 “80 Km/h”, ubicada en el PR8+0710 lado izquierdo de la vía, no se logra visualizar la fecha de instalación, pero la señal fue instalada mucho antes que ocurriera el accidente.

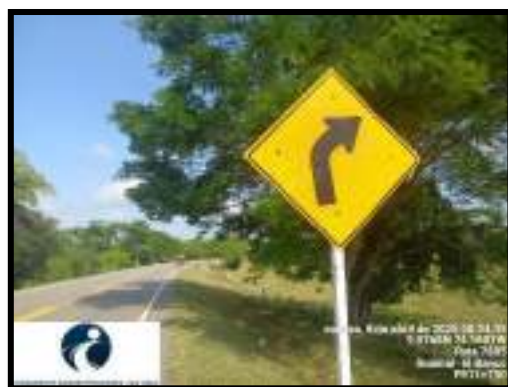
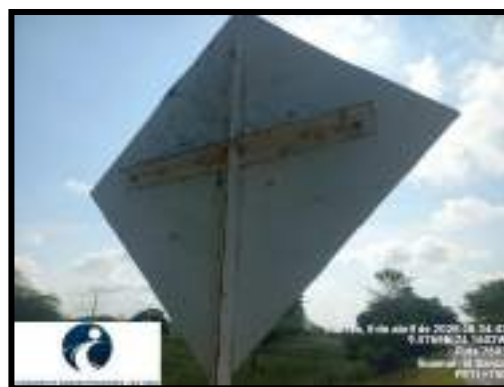
- CURVA PRONUNCIADA A LA DERECHA SP04, ubicada en el PR11+0775 lado izquierdo de la vía, no se logra visualizar la fecha de instalación, pero la señal fue instalada mucho antes que ocurriera el accidente.
