## INFORME DE ACCIDENTALIDAD MES DE ABRIL DE 2025

CARRETERAS A CARGO:  
**4313:** EL BANCO – SAN JOSÉ.  
**7805:** GUAMAL – EL BANCO.  
**80MG01:** SANTANA – LA GLORIA.

**INFORME DE ACCIDENTALIDAD EN LAS VÍAS A CARGO DE LA DIRECCIÓN  
TERRITORIAL MAGDALENA  
PERIODO: DEL 1 AL 30 DE ABRIL DE 2025**

**ADMINISTRACIÓN VIAL  
GRUPO 2, LOTE 2  
DIRECCIÓN TERRITORIAL MAGDALENA  
CONSORCIO ADMINISTRADORES JAA 2024  
CONTRATO No. 1986 DE 2024**

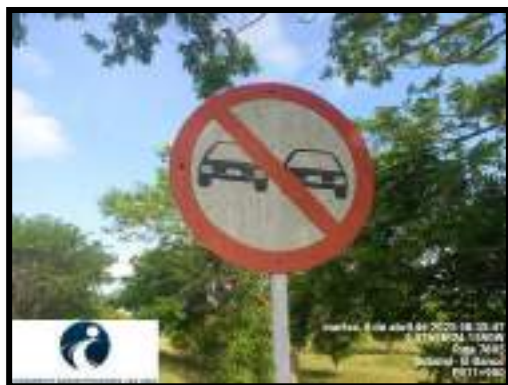
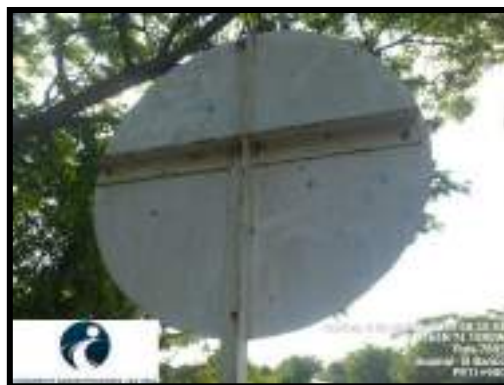
- NO ADELANTAR SR26, ubicada en el PR11+0995 lado izquierdo de la vía, no presenta fecha de instalación, pero la señal fue instalada mucho antes que ocurriera el accidente.

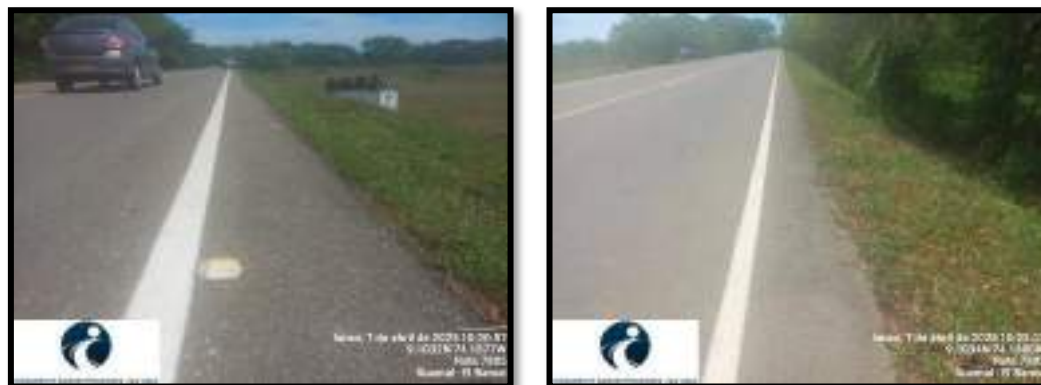
El sector del accidente cuenta con demarcación horizontal en buen estado en toda su longitud, en el eje de la calzada con líneas discontinuas ubicadas en el lado derecho y líneas continuas ubicadas en el lado izquierdo significativa prohibido adelantar en sentido El Banco hacia Guamal, líneas en los bordes de pavimento de color blanco y tachas reflectivas, según se observa a continuación:

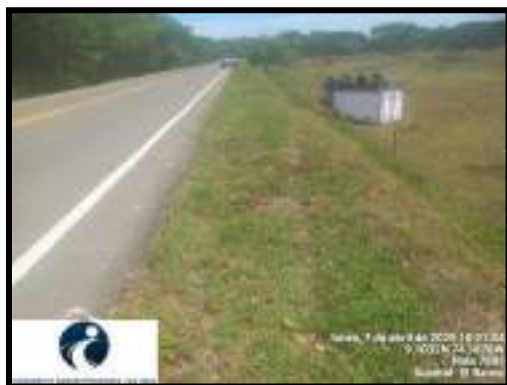
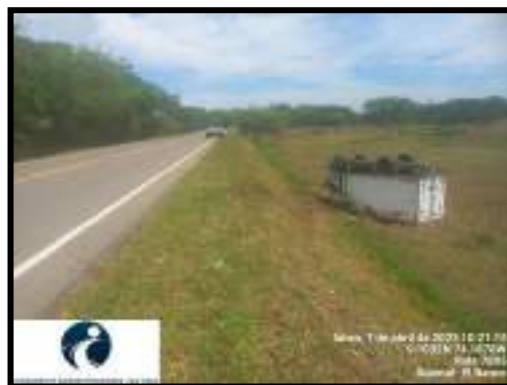
En el sector en donde ocurrió el accidente se observa espacio en ambos lados de la vía, con bermas y con sitios empedrados con un ancho suficiente para que los vehículos puedan transitar con mayor seguridad sobre la calzada.

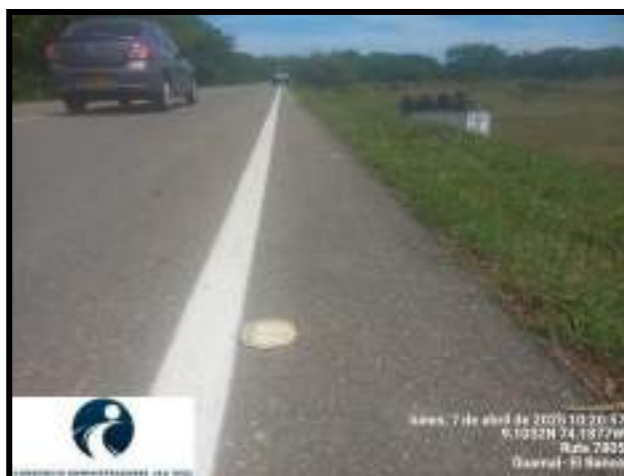
Se observa que en el sector del accidente existen tachas reflectivas en buen estado que mejoran la visibilidad nocturna considerando que el accidente ocurrió en las horas de la madrugada. estos elementos revisten una gran importancia en la infraestructura vial.

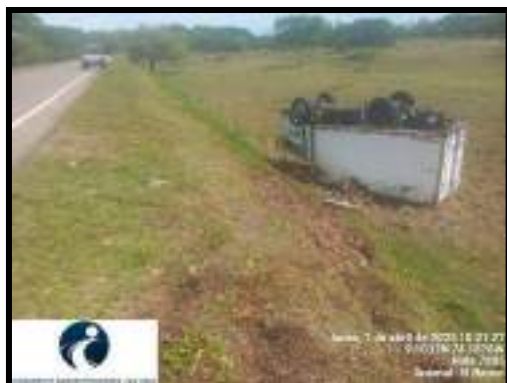
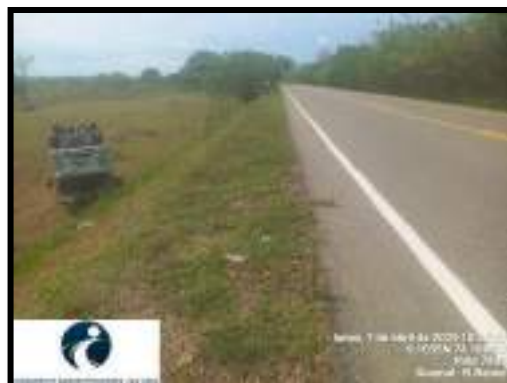
La Administración Vial hizo presencia en el sitio en las horas de la mañana del mismo día en que ocurrió el accidente observando el punto exacto en el que pasó el incidente y logró tomar el siguiente registro fotográfico:

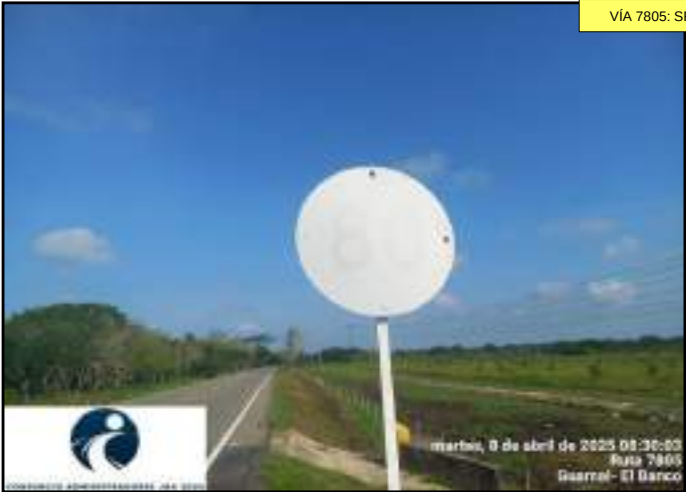
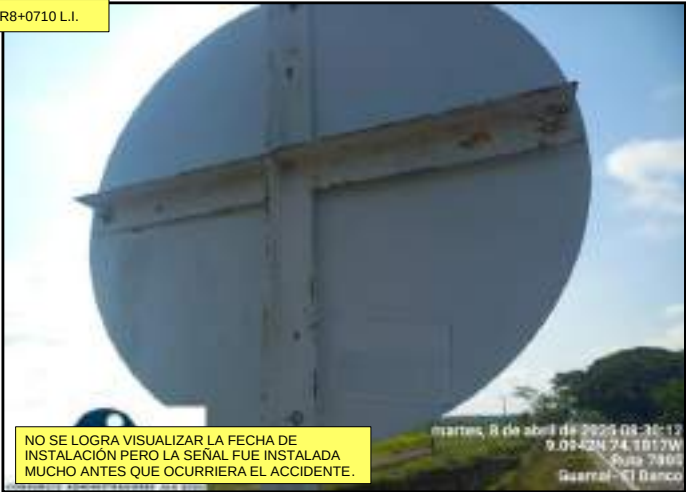
VÍA 7805: SR30, PR8+0710 L.I.

NO SE LOGRA VISUALIZAR LA FECHA DE INSTALACIÓN PERO LA SEÑAL FUE INSTALADA MUCHO ANTES QUE OCURRIERA EL ACCIDENTE.

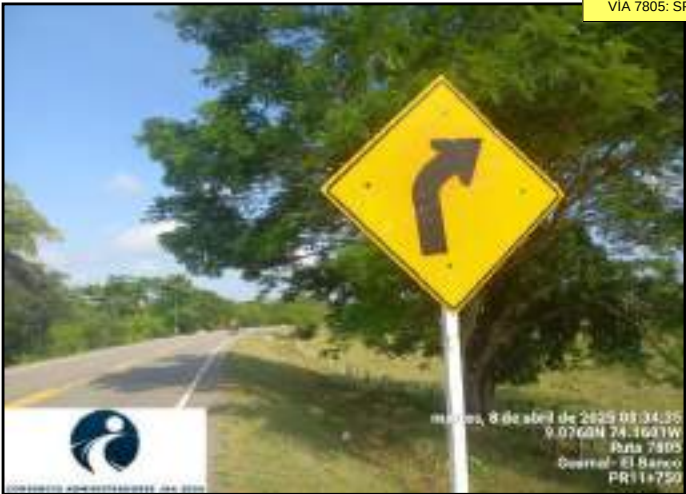
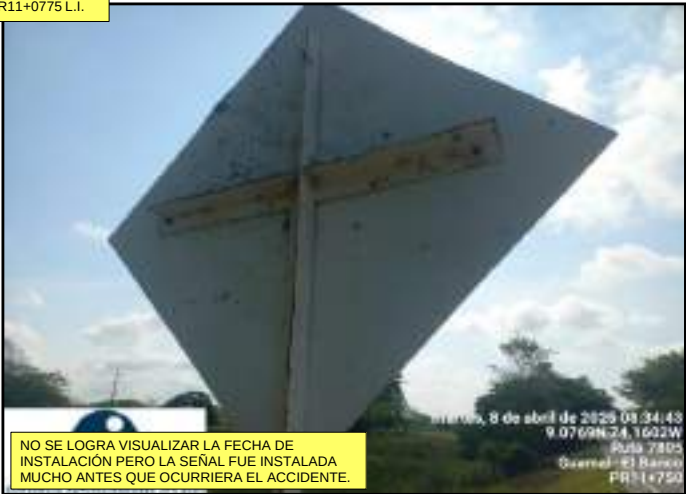
VÍA 7805: SP04, PR11+0775 L.I.

NO SE LOGRA VISUALIZAR LA FECHA DE INSTALACIÓN PERO LA SEÑAL FUE INSTALADA MUCHO ANTES QUE OCURRIERA EL ACCIDENTE.

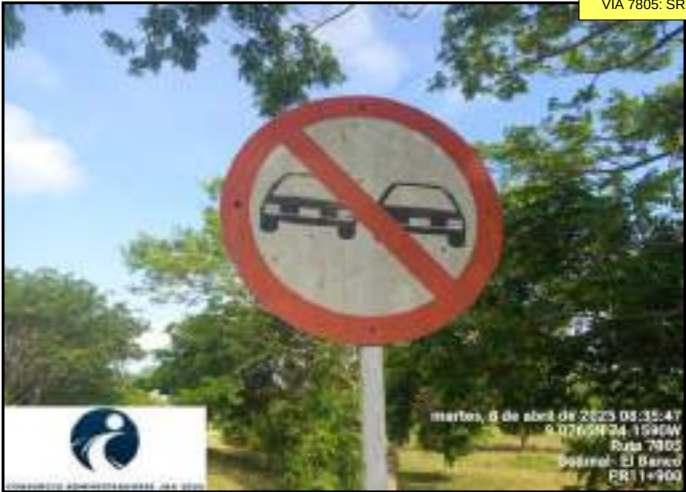
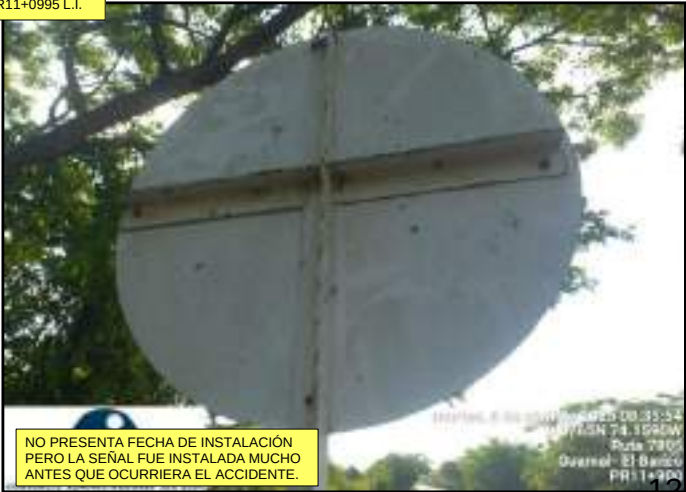
VÍA 7805: SR26 , PR11+0995 L.I.

NO PRESENTA FECHA DE INSTALACIÓN PERO LA SEÑAL FUE INSTALADA MUCHO ANTES QUE OCURRIERA EL ACCIDENTE.

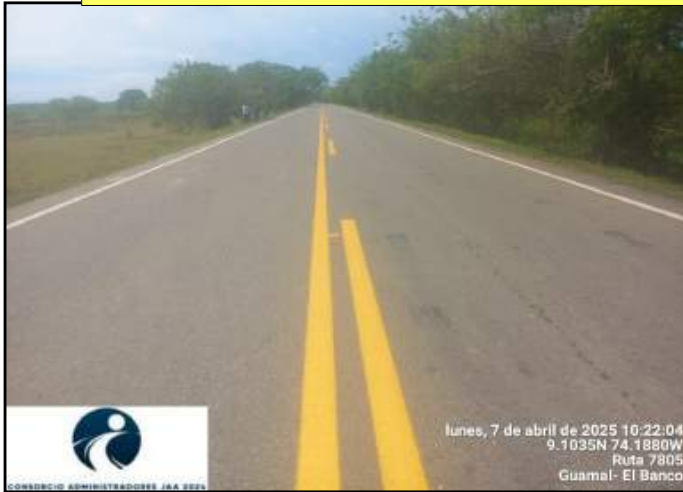
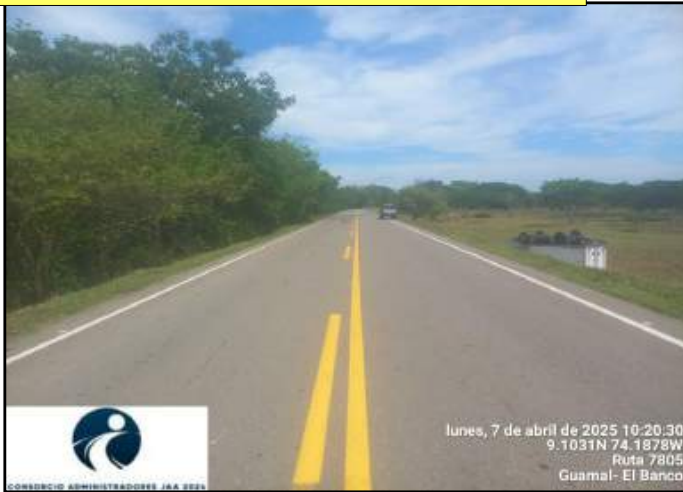
EL SECTOR DEL ACCIDENTE CUENTA CON DEMARCACIÓN HORIZONTAL EN TODA SU LONGITUD EN EL EJE DE LA CALZADA CON LÍNEAS DISCONTINUAS UBICADAS EN EL LADO DERECHO Y LÍNEAS CONTINUAS UBICADAS EN EL LADO IZQUIERDO SIGNIFICATIVA PROHIBIDO ADELANTAR SENTIDO EL BANCO HACIA GUAMAL

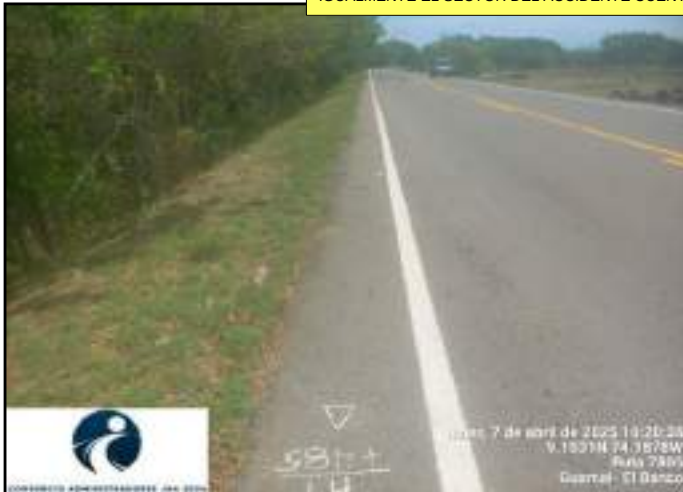
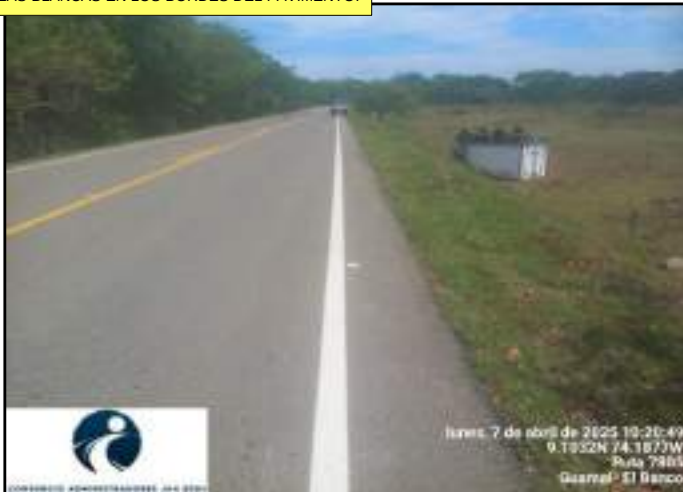
IGUALMENTE EL SECTOR DEL ACCIDENTE CUENTA LINEAS BLANCAS EN LOS BORDES DEL PAVIMENTO.

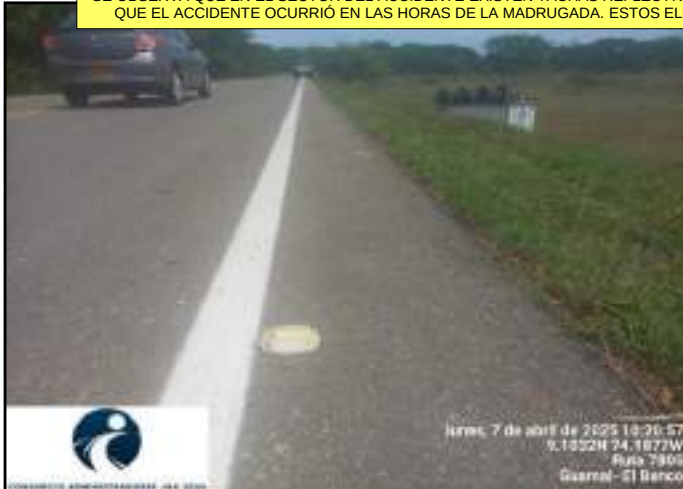
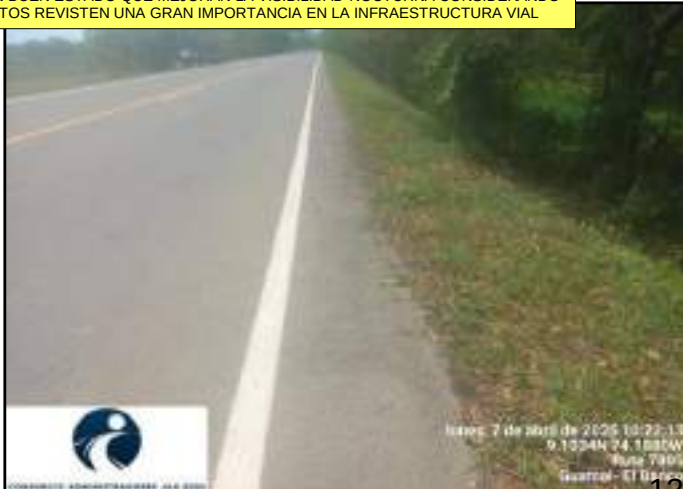
SE OBSERVA QUE EN EL SECTOR DEL ACCIDENTE EXISTEN TACHAS REFLECTIVAS EN BUEN ESTADO QUE MEJORAN LA VISIBILIDAD NOCTURNA CONSIDERANDO QUE EL ACCIDENTE OCURRIÓ EN LAS HORAS DE LA MADRUGADA. ESTOS ELEMENTOS REVISTEN UNA GRAN IMPORTANCIA EN LA INFRAESTRUCTURA VIAL

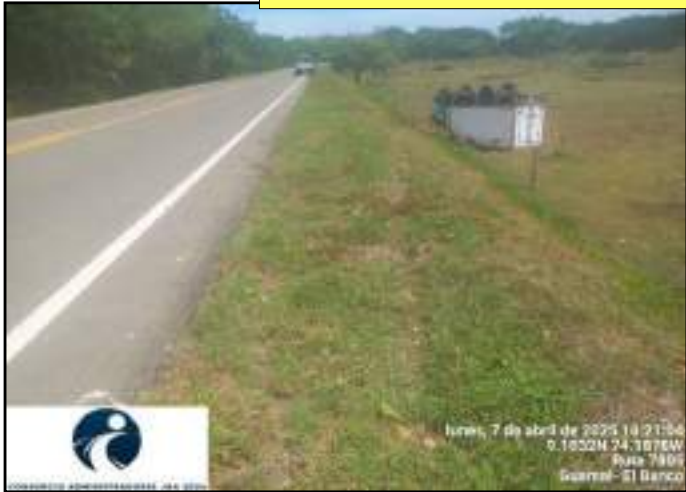
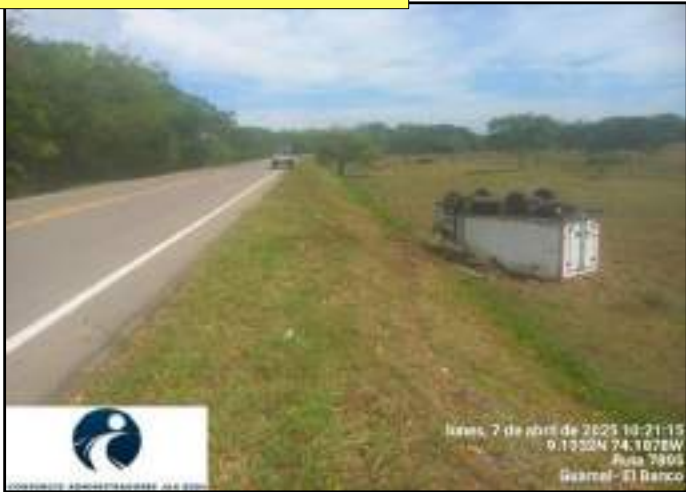
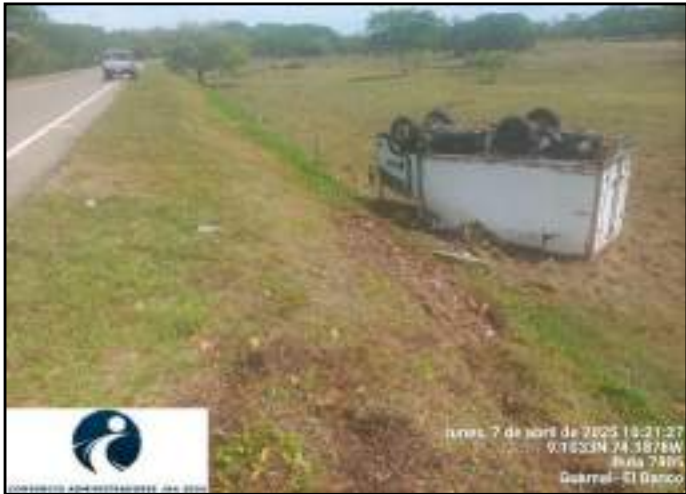
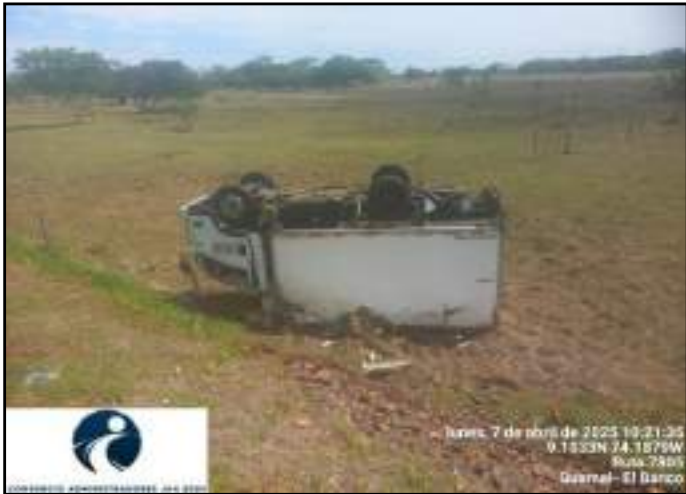
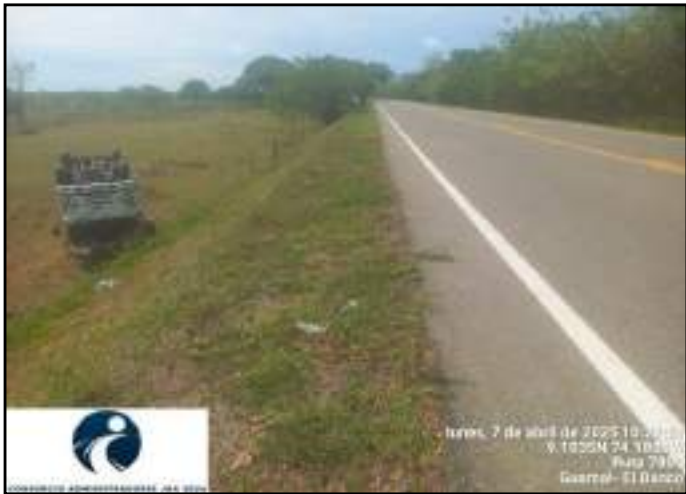
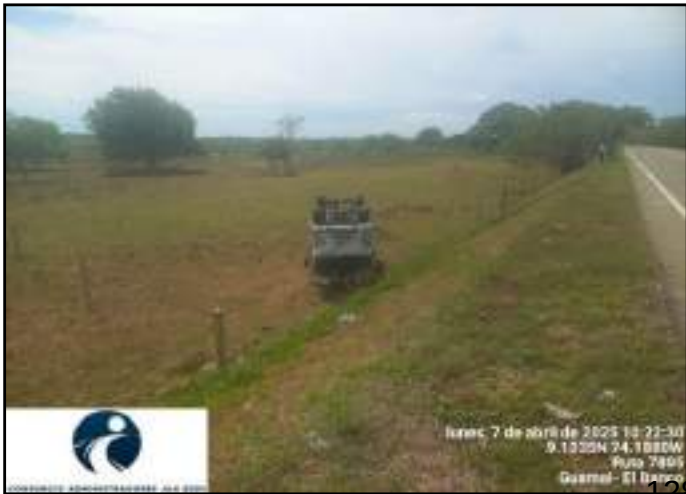
SE OBSERVA ESPACIO EN AMBOS LADOS DE LA VÍA, CON BERMAS Y CON SITIOS EMPRADIZADOS CON UN ANCHO SUFICIENTE PARA QUE LOS VEHÍCULOS PUEDAN TRANSITAR CON MAYOR SEGURIDAD SOBRE LA CALZADA.

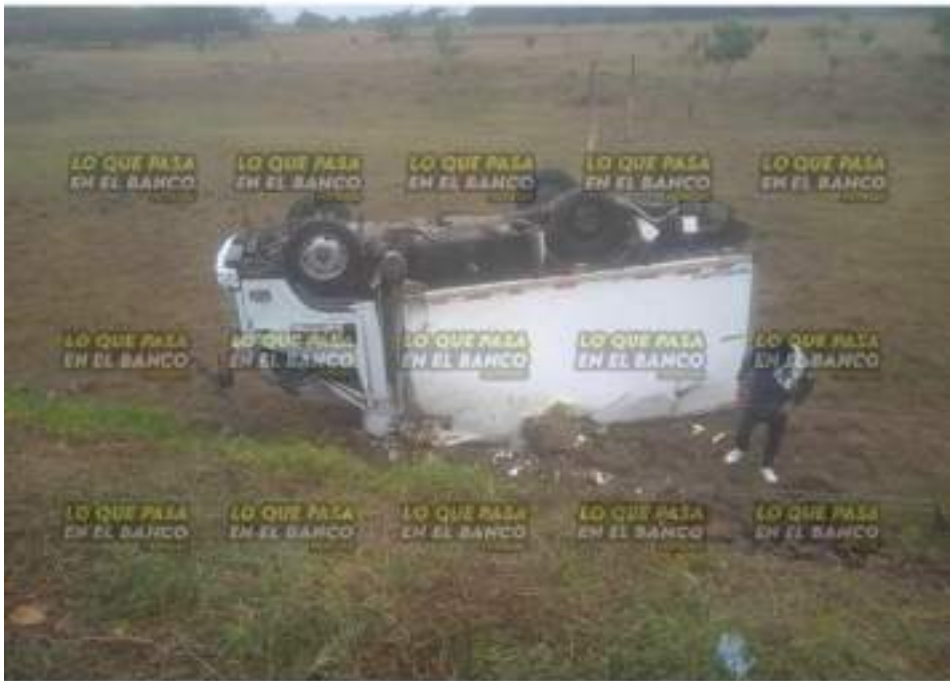
Al parecer el conductor perdió el control del vehículo después que dos sujetos lo abordaron para atracarlo.

Por fortuna el conductor salió ileso.

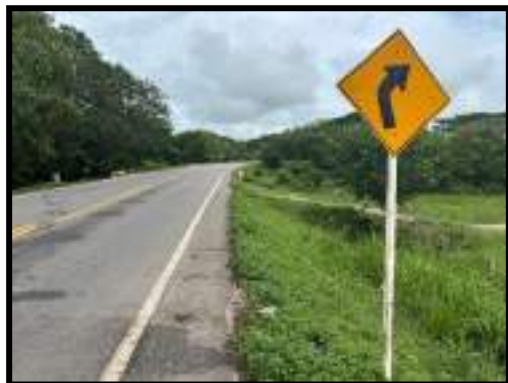
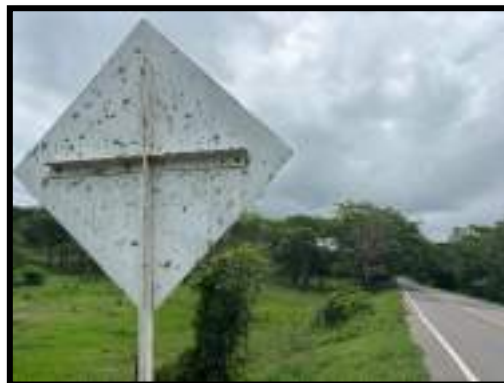
- CURVA PRONUNCIADA A LA DERECHA SP04, ubicada en el PR14+0030 lado izquierdo de la vía, no presenta fecha de instalación, pero la señal fue instalada mucho antes que ocurriera el accidente.

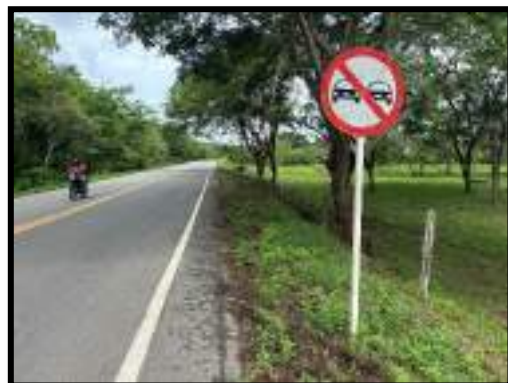
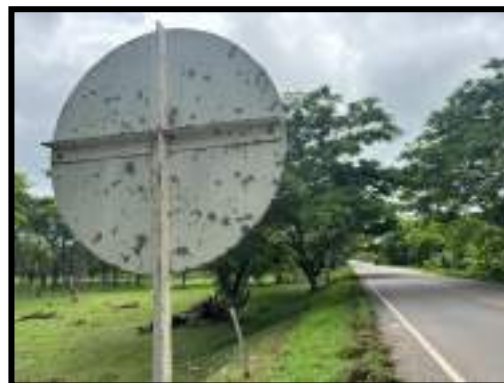
- NO ADELANTAR SR26, ubicada en el PR14+0140 lado izquierdo de la vía, no presenta fecha de instalación, pero la señal fue instalada mucho antes que ocurriera el accidente.

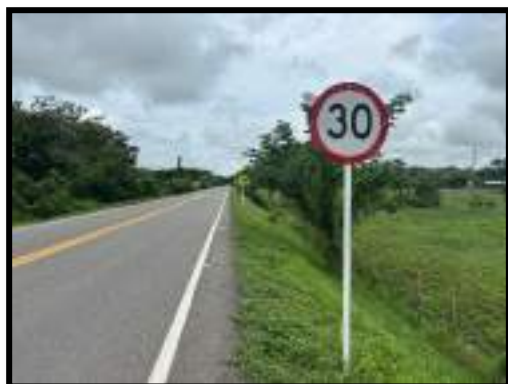
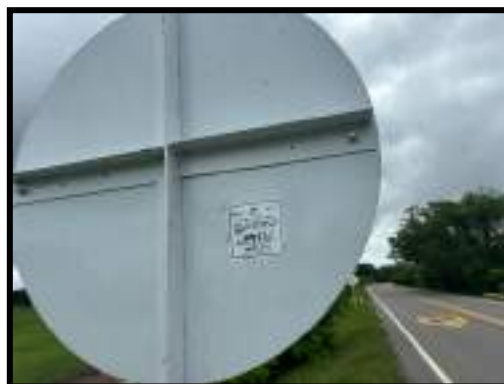
- VELOCIDAD MÁXIMA PERMITIDA SR30 "30 Km/h", ubicada en el PR14+0805 lado izquierdo de la vía, no presenta fecha de instalación, pero la señal fue instalada mucho antes que ocurriera el accidente.

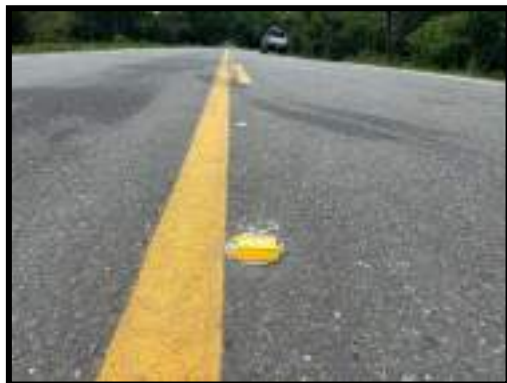
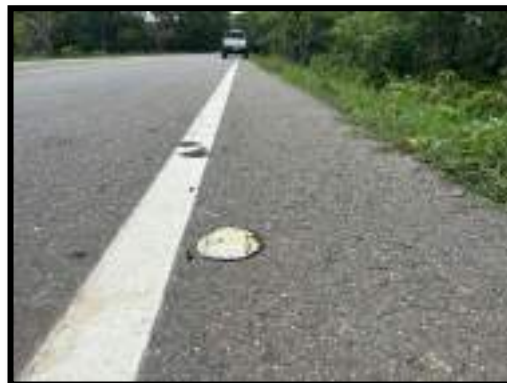
El sector del accidente cuenta con demarcación horizontal en buen estado en toda su longitud, en el eje de la calzada con líneas discontinuas ubicadas en el lado derecho y líneas continuas ubicadas en el lado izquierdo significativa prohibido adelantar en sentido El Banco hacia Guamal, líneas en los bordes de pavimento de color blanco y tachas reflectivas, según se observa a continuación:

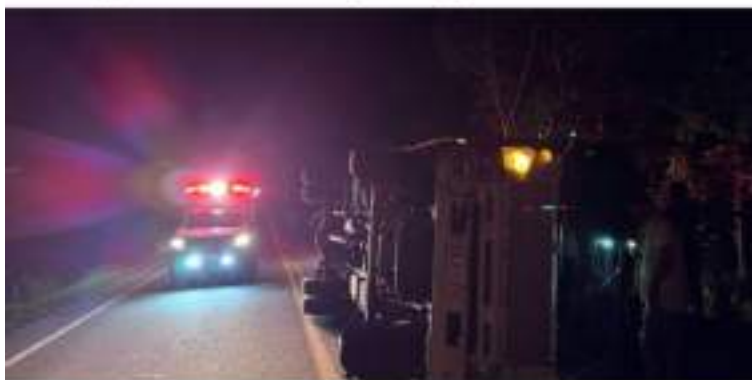
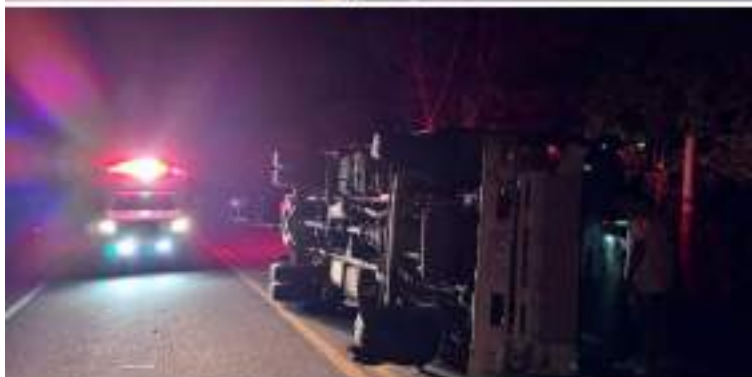
En la noche de ayer, furgón perteneciente a la familia conocida en Guamal Magdalena como los Arciza, tuvo un lamentable percance en la altura del corregimiento de San Roque Magdalena.

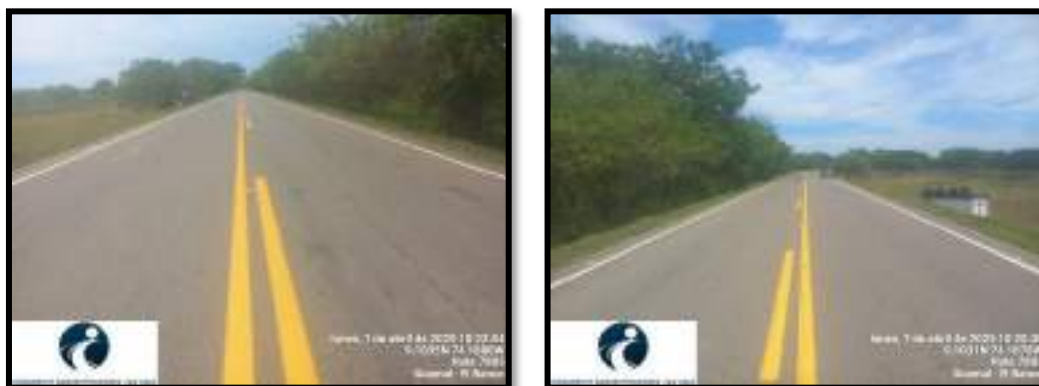
El sector presenta una zona de carretera totalmente despejada que no afecta la transitabilidad de los vehículos. La superficie de rodadura se encuentra en buen estado.

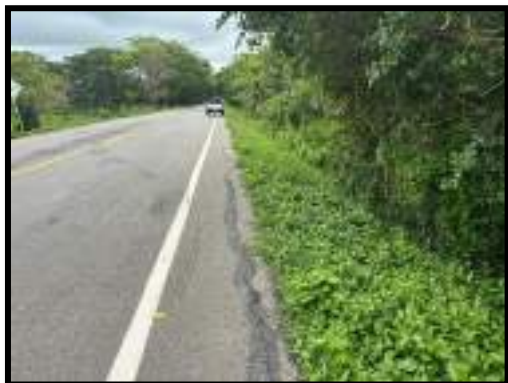
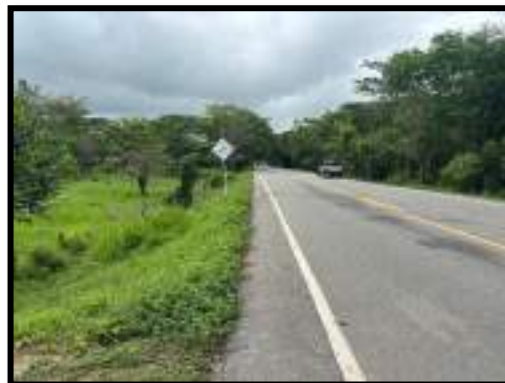
En el sector en donde ocurrió el accidente se observa espacio en ambos lados de la vía, con bermas y con sitios empedrados con un ancho suficiente para que los vehículos puedan transitar con mayor seguridad sobre la calzada.

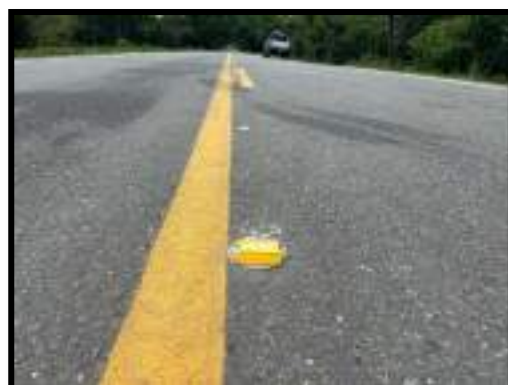
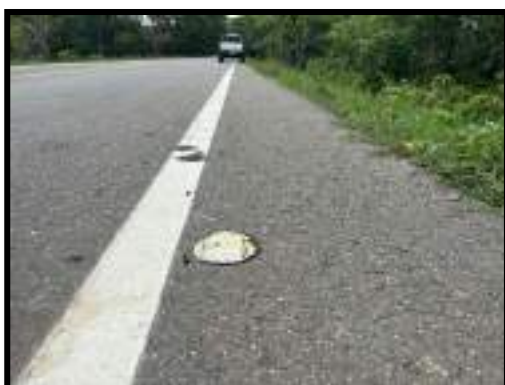
Se observa que en el sector del accidente existen tachas reflectivas en buen estado que mejoran la visibilidad nocturna considerando que el accidente ocurrió en las horas de la madrugada. estos elementos revisten una gran importancia en la infraestructura vial.

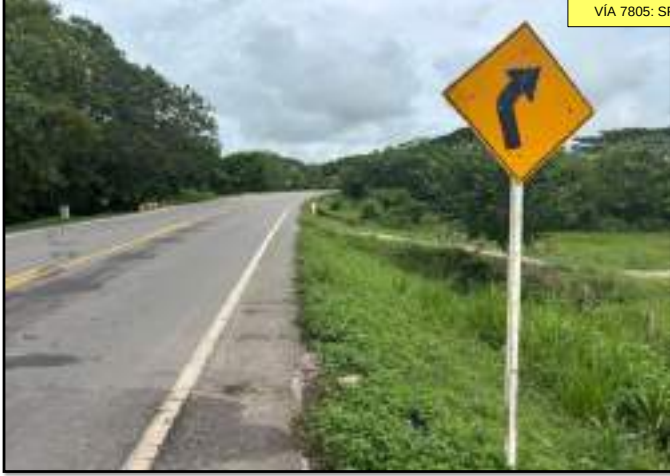
| NO PRESENTA FECHA DE INSTALACIÓN PERO LA SEÑAL FUE INSTALADA MUCHO ANTES QUE OCURRIERA EL ACCIDENTE. | | |

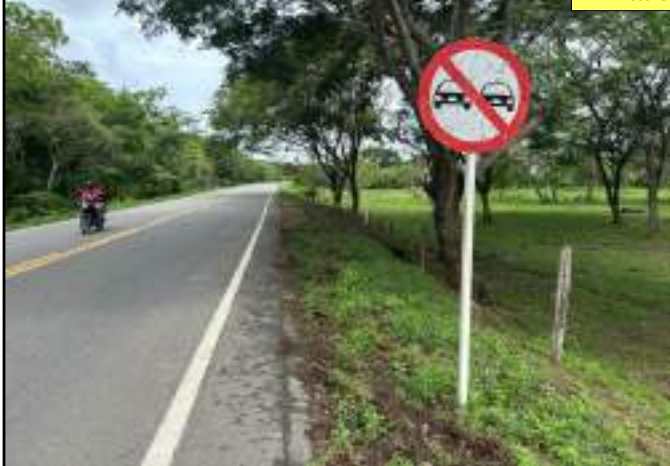
| NO PRESENTA FECHA DE INSTALACIÓN PERO LA SEÑAL FUE INSTALADA MUCHO ANTES QUE OCURRIERA EL ACCIDENTE. | | |

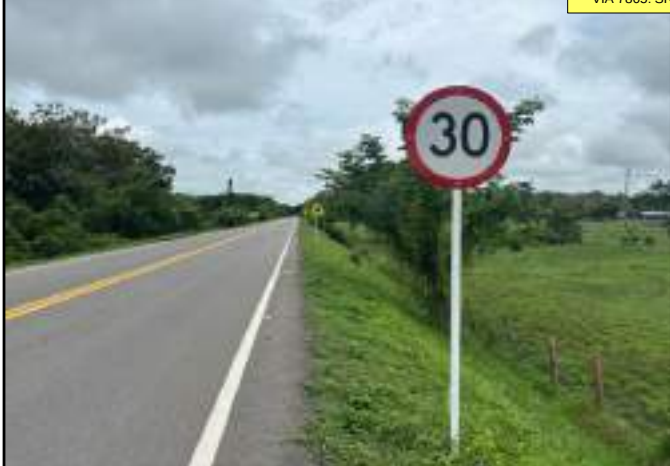
| CONTRATO: 2257 - 2021.<br>CONTRATISTA: Consorcio BMC<br>FECHA DE INSTALACIÓN: DICIEMBRE DE 2024 | | |

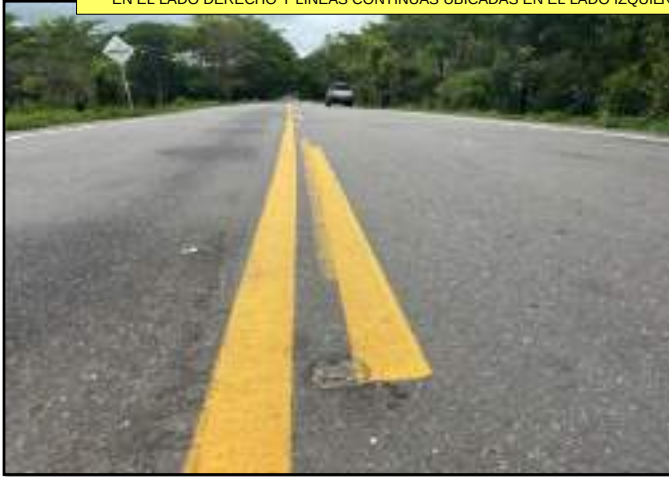
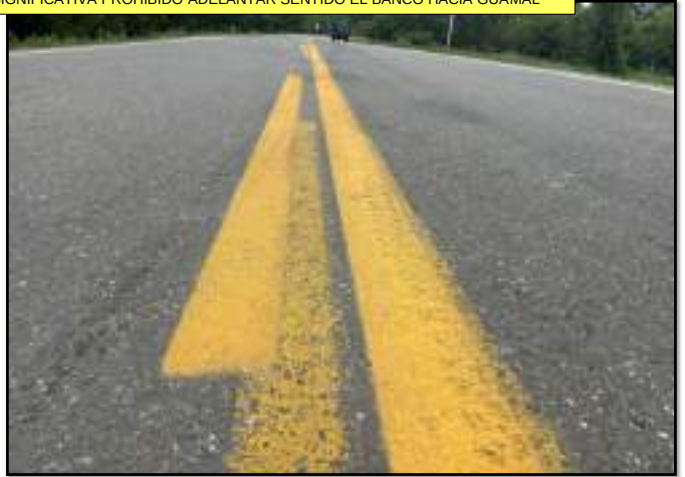
EL SECTOR DEL ACCIDENTE CUENTA CON DEMARCACIÓN HORIZONTAL EN TODA SU LONGITUD EN EL EJE DE LA CALZADA CON LÍNEAS DISCONTINUAS UBICADAS EN EL LADO DERECHO Y LÍNEAS CONTINUAS UBICADAS EN EL LADO IZQUIERDO SIGNIFICATIVA PROHIBIDO ADELANTAR SENTIDO EL BANCO HACIA GUAMAL

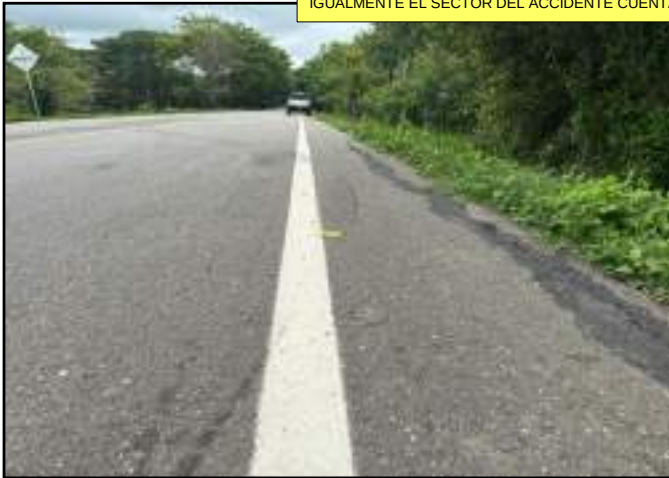
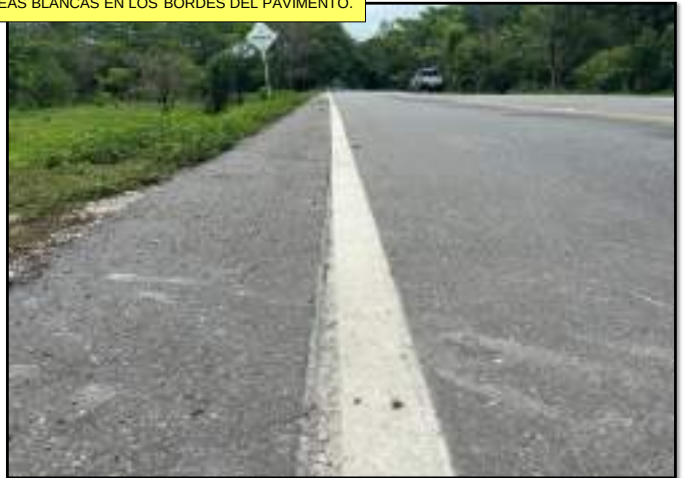
IGUALMENTE EL SECTOR DEL ACCIDENTE CUENTA LINEAS BLANCAS EN LOS BORDES DEL PAVIMENTO.

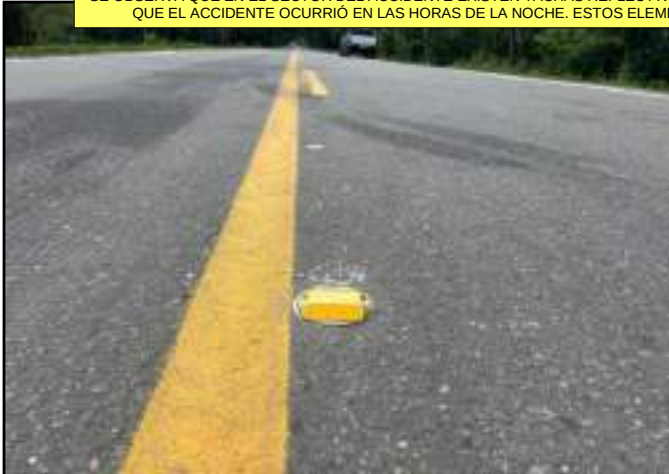
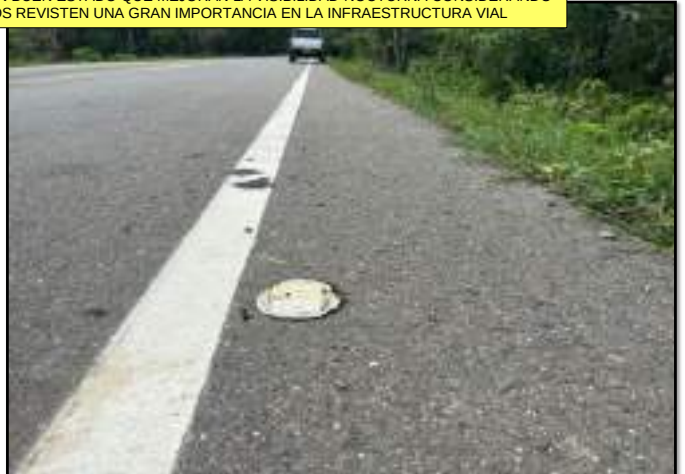
SE OBSERVA QUE EN EL SECTOR DEL ACCIDENTE EXISTEN TACHAS REFLECTIVAS EN BUEN ESTADO QUE MEJORAN LA VISIBILIDAD NOCTURNA CONSIDERANDO QUE EL ACCIDENTE OCURRIÓ EN LAS HORAS DE LA NOCHE. ESTOS ELEMENTOS REVISTEN UNA GRAN IMPORTANCIA EN LA INFRAESTRUCTURA VIAL

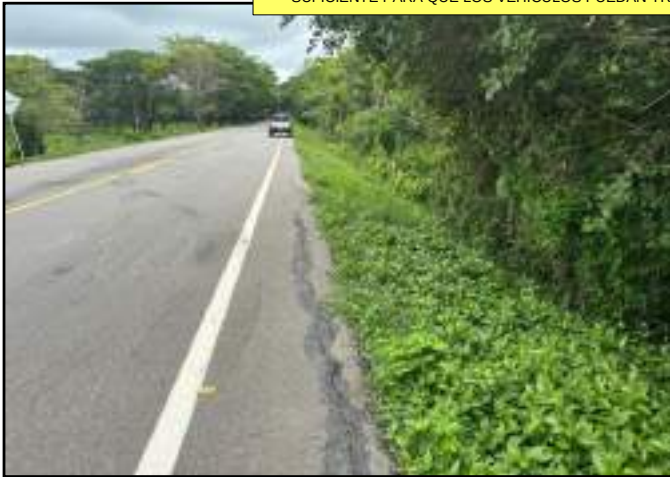
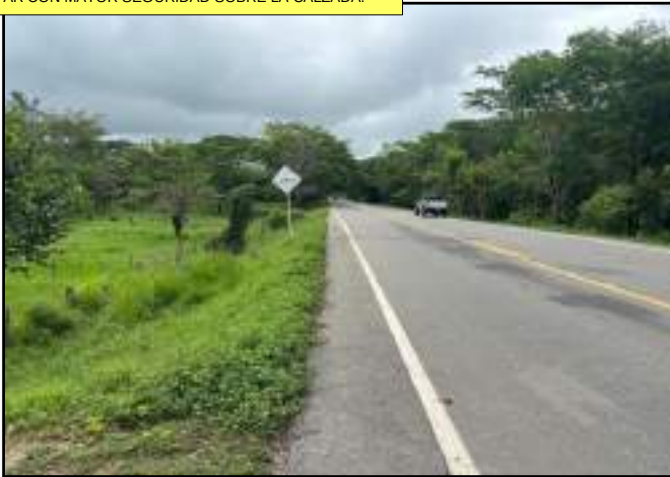
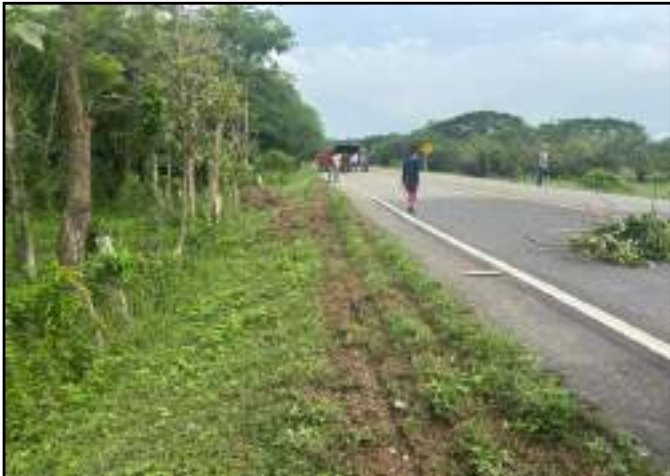
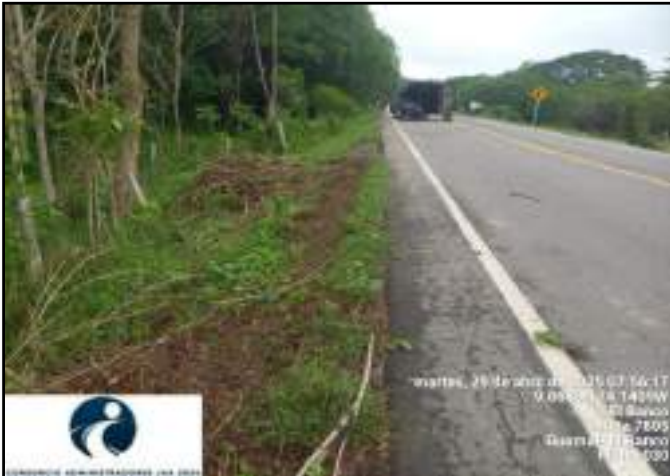
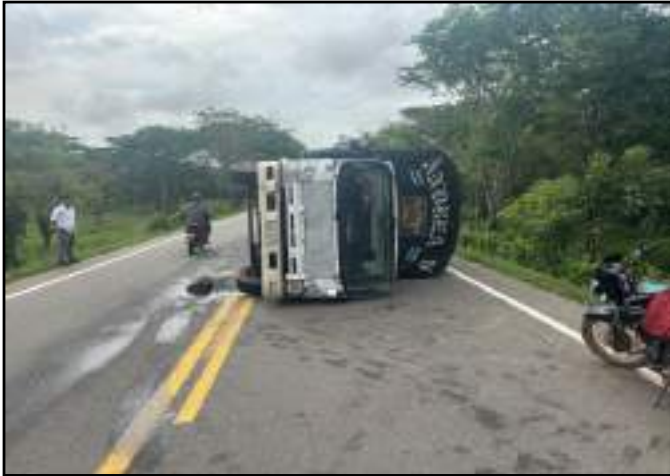
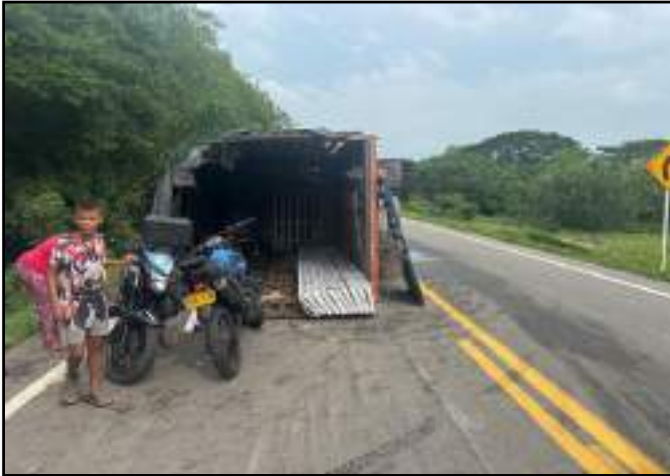
| SE OBSERVA ESPACIO EN AMBOS LADOS DE LA VÍA, CON BERMAS Y CON SITIOS EMPRADIZADOS CON UN ANCHO SUFICIENTE PARA QUE LOS VEHÍCULOS PUEDAN TRANSITAR CON MAYOR SEGURIDAD SOBRE LA CALZADA. | | |

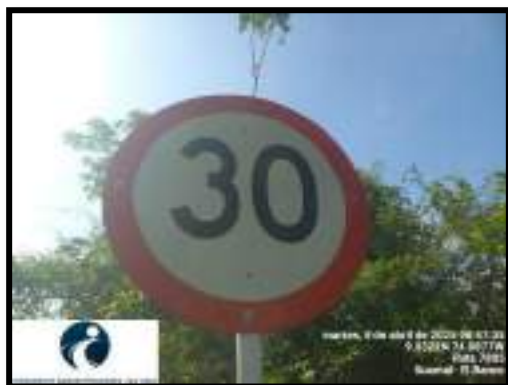
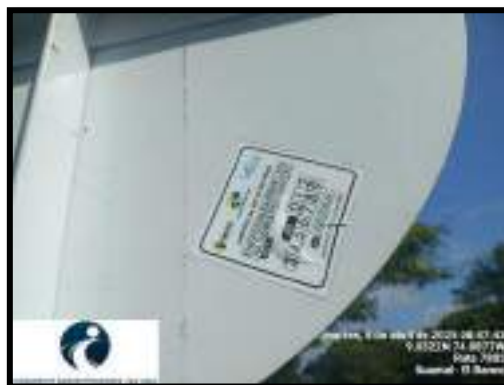
- VELOCIDAD MÁXIMA PERMITIDA SR-30 “30 Km/h”, ubicada en el PR21+0420 lado derecho de la vía, con fecha de instalación diciembre de 2024, con el contratista BMC, mediante el contrato No. 2257 de 2021.

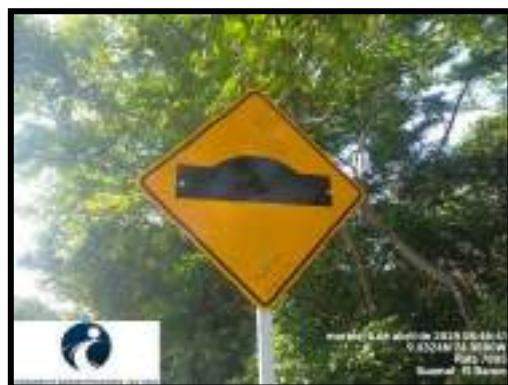
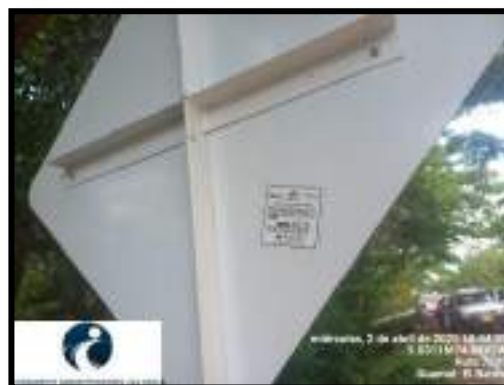
- PROXIMIDAD A RESALTO SP-25, ubicada en el PR21+0448 lado derecho de la vía, con fecha de instalación diciembre de 2024, con el contratista BMC, mediante el contrato No. 2257 de 2021.

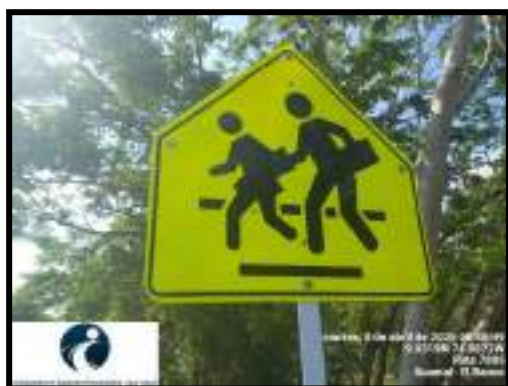
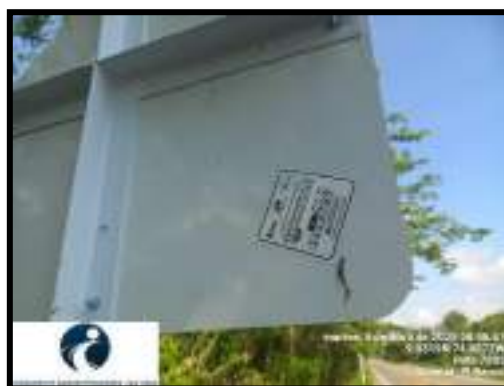
- PROXIMIDAD A CRUCE ESCOLAR SP-47A, ubicada en el PR21+0480 lado derecho de la vía, con fecha de instalación diciembre de 2024, con el contratista BMC, mediante el contrato No. 2257 de 2021.

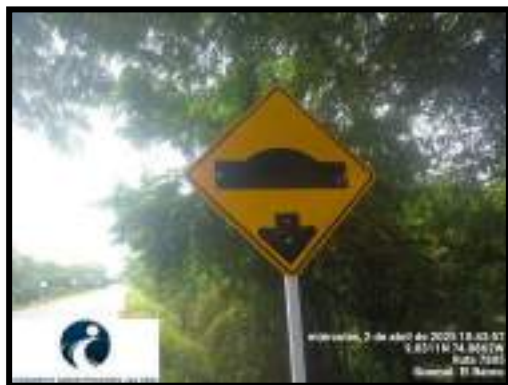
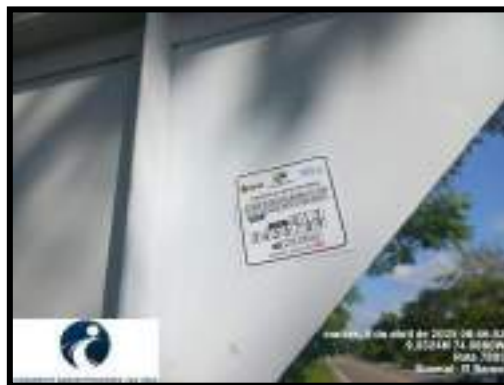
- UBICACIÓN DE RESALTO SP-25A, ubicada en el PR21+0613 lado derecho de la vía, con fecha de instalación diciembre de 2024, con el contratista BMC, mediante el contrato No. 2257 de 2021.

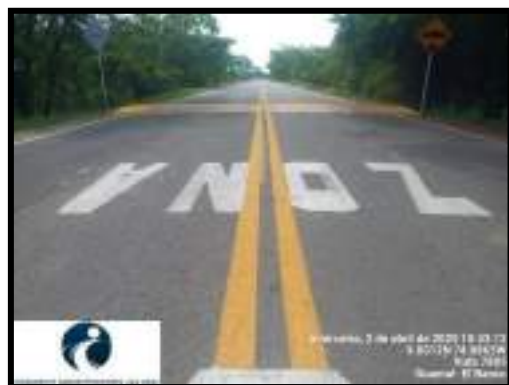
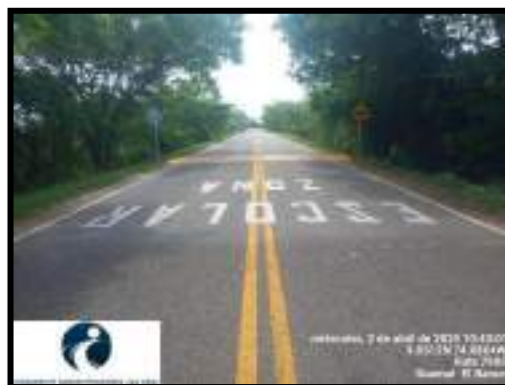
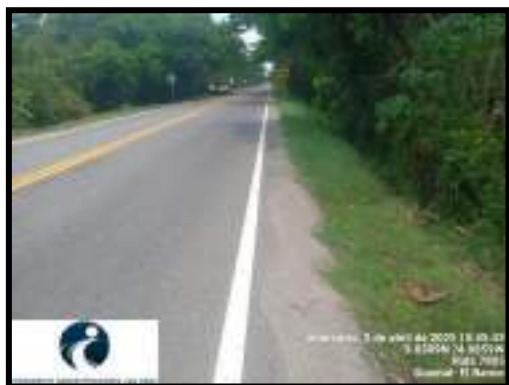
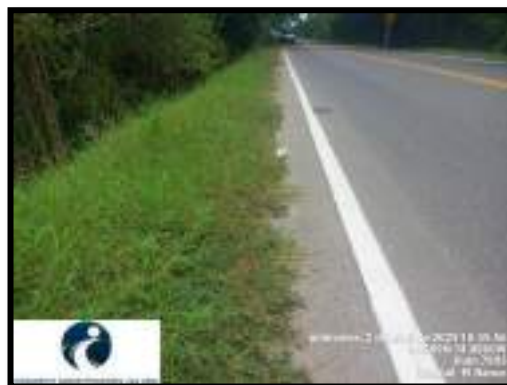
El sector del accidente cuenta con demarcación horizontal en buen estado en toda su longitud, en el eje de la calzada con líneas continuas en prohibido adelantar en ambos sentidos, líneas en los bordes de pavimento de color blanco y tachas reflectivas, según se observa a continuación:

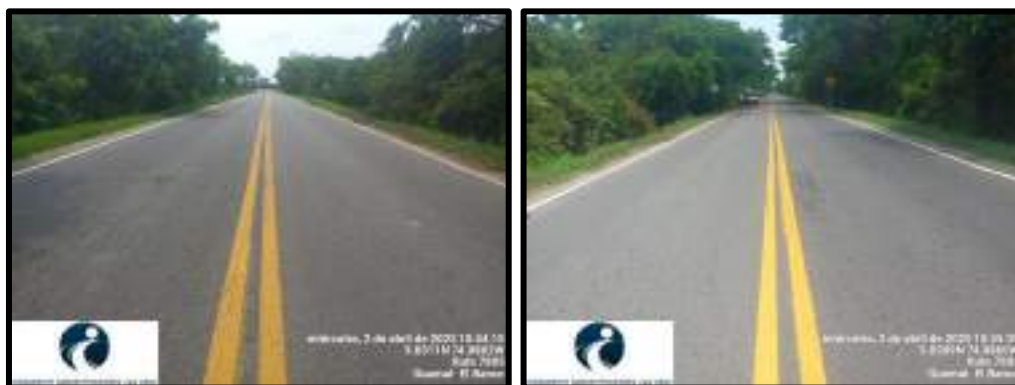
El sector presenta una zona de carretera totalmente despejada que no afecta la transitabilidad de los vehículos. La superficie de rodadura se encuentra en buen estado.

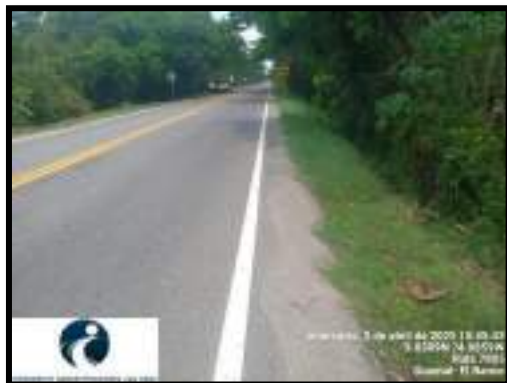
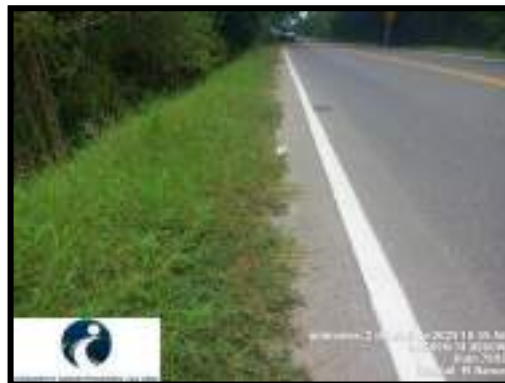
En el sector en donde ocurrió el accidente se observa espacio en ambos lados de la vía, con bermas y con sitios empedrados con un ancho suficiente para que los vehículos puedan transitar con mayor seguridad sobre la calzada.

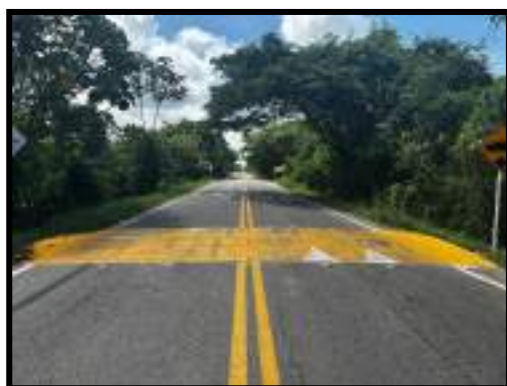
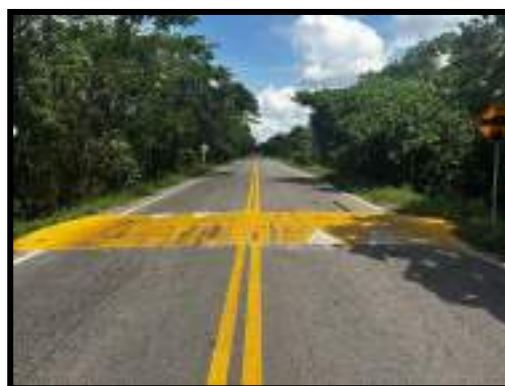
Vía 7805; PR21+0510, ubicado a una distancia de 120 metros

Se observa que en el sector donde ocurrió el volcamiento se encuentra una Institución Educativa donde están construidos dos resaltos en concreto para que los conductores puedan disminuir sus velocidades.

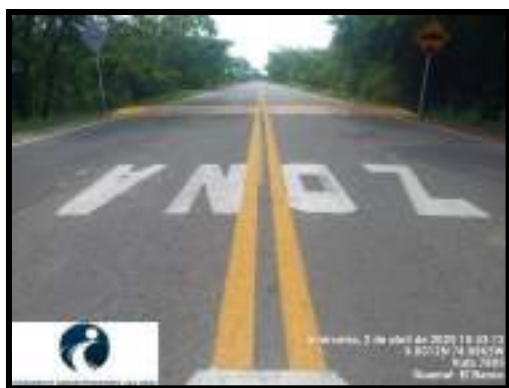
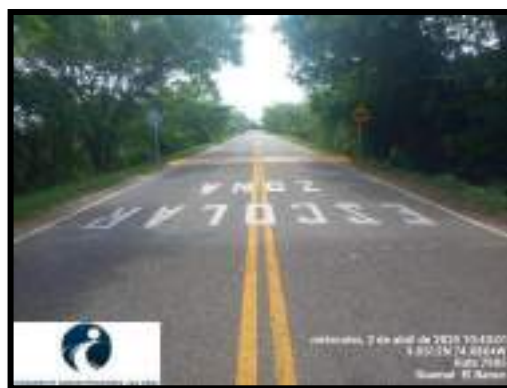
Sentido El Banco - Guamal

Igualmente, también se observa que en el sector donde ocurrió el volcamiento, en la calzada se encuentra dibujada unos pictogramas de "zona escolar" alertando a los conductores que tiene que disminuir sus velocidades.
