## INFORME DE ACCIDENTALIDAD MES DE ABRIL DE 2025

CARRETERAS A CARGO:  
**4313:** EL BANCO – SAN JOSÉ.  
**7805:** GUAMAL – EL BANCO.  
**80MG01:** SANTANA – LA GLORIA.

**INFORME DE ACCIDENTALIDAD EN LAS VÍAS A CARGO DE LA DIRECCIÓN  
TERRITORIAL MAGDALENA  
PERIODO: DEL 1 AL 30 DE ABRIL DE 2025**

**ADMINISTRACIÓN VIAL  
GRUPO 2, LOTE 2  
DIRECCIÓN TERRITORIAL MAGDALENA  
CONSORCIO ADMINISTRADORES JAA 2024  
CONTRATO No. 1986 DE 2024**

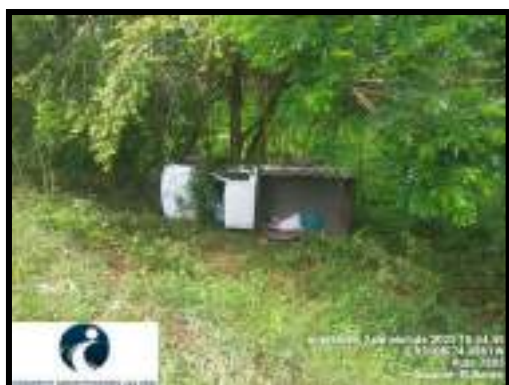
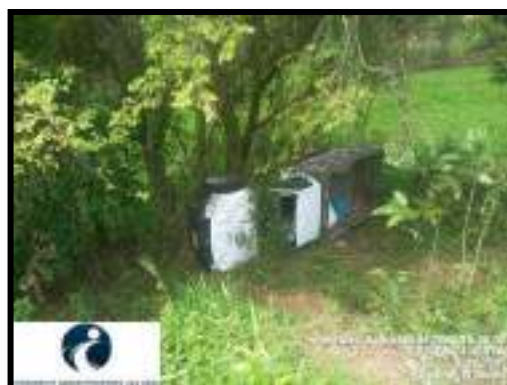
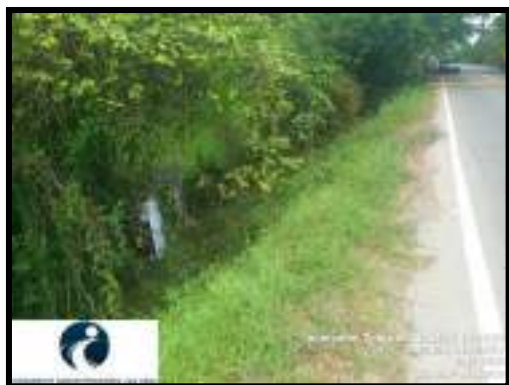
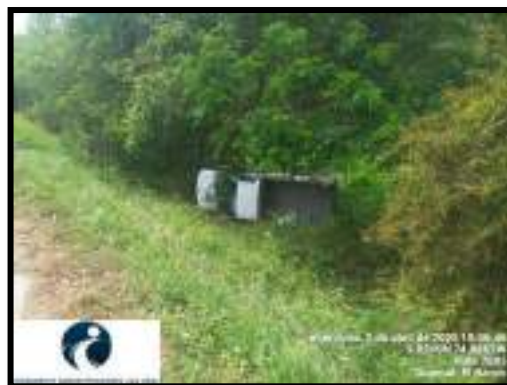
La Administración Vial hizo presencia en el sitio en las horas de la mañana del mismo día en que ocurrió el accidente observando el punto exacto en el que pasó el incidente y logró tomar el siguiente registro fotográfico:

Al no existir informe y croquis del incidente y por la información encontrada en las prensas de internet “Noticia El Banco y La Región” y “Notisur Noticia El Banco” y con los testimonios de la cooperativa Cootrahigueros se puede deducir dos hipótesis del accidente, ya que el incidente se presentó por que el conductor manifiesta que al momento de pasar por un resalto en concreto ubicado en un sector de educación una pimpina de pintura que llevaba al

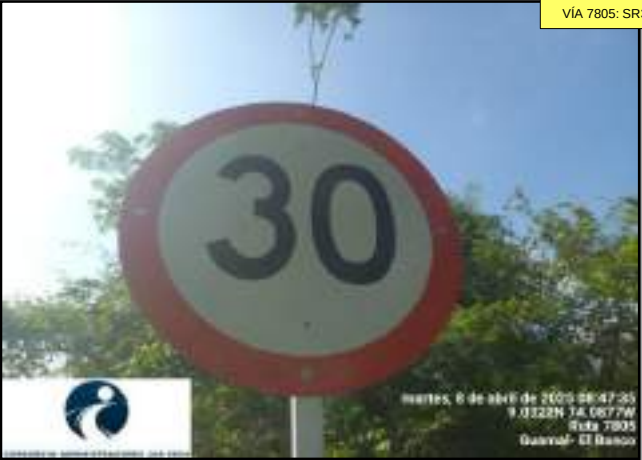
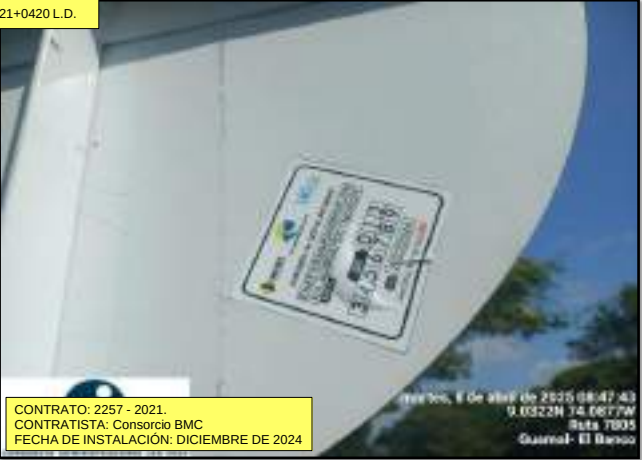
| VÍA 7805: SR30, PR21+0420 L.D.<br> | | |

| <b>SEÑALES VERTICALES UBICADAS EN EL LADO DERECHO DE LA VÍA SENTIDO EN QUE SE TRANSPORTABA LA CAMIONETA</b> | | |

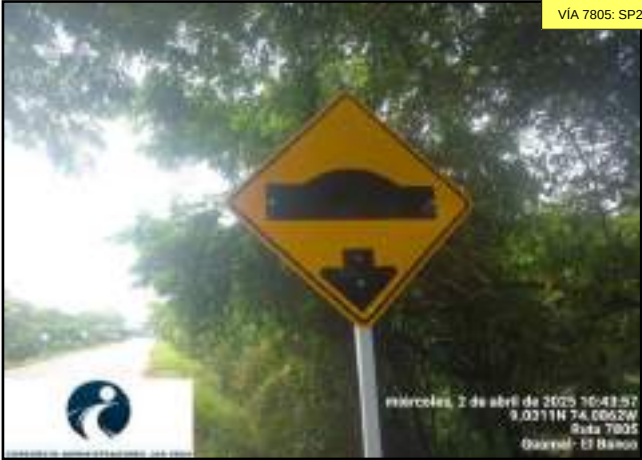
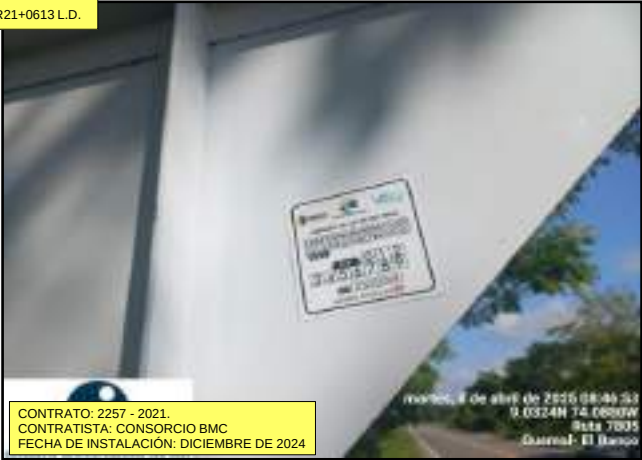
| SEÑALES VERTICALES UBICADAS EN EL LADO DERECHO DE LA VÍA SENTIDO EN QUE SE TRANSPORTABA LA CAMIONETA Y DEMARCACIÓN HORIZONTAL | | | | | |

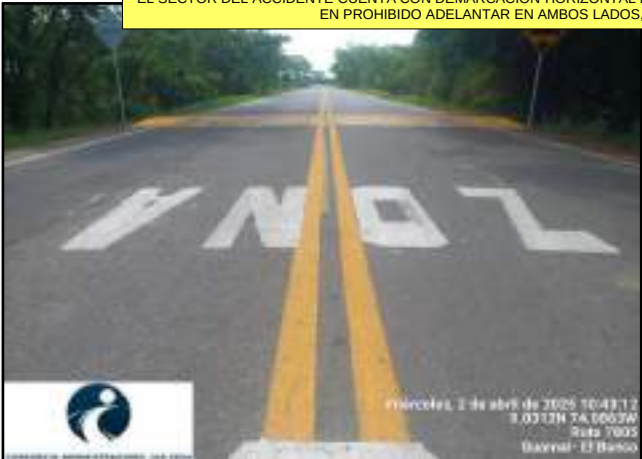
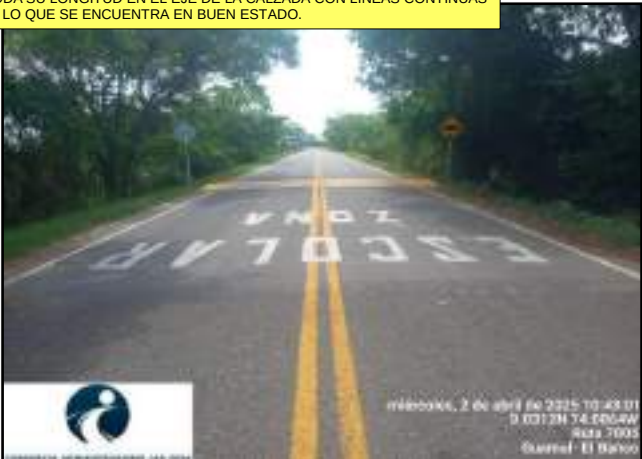
| EL SECTOR DEL ACCIDENTE CUENTA CON DEMARCACIÓN HORIZONTAL EN TODA SU LONGITUD EN EL EJE DE LA CALZADA CON LÍNEAS CONTINUAS EN PROHIBIDO ADELANTAR EN AMBOS LADOS, POR LO QUE SE ENCUENTRA EN BUEN ESTADO. | | | | | |

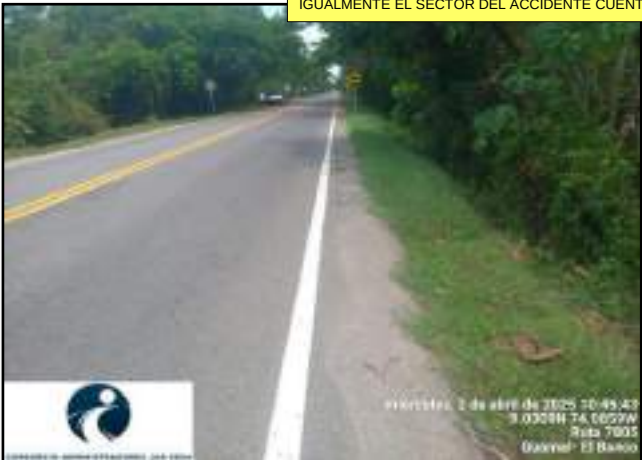
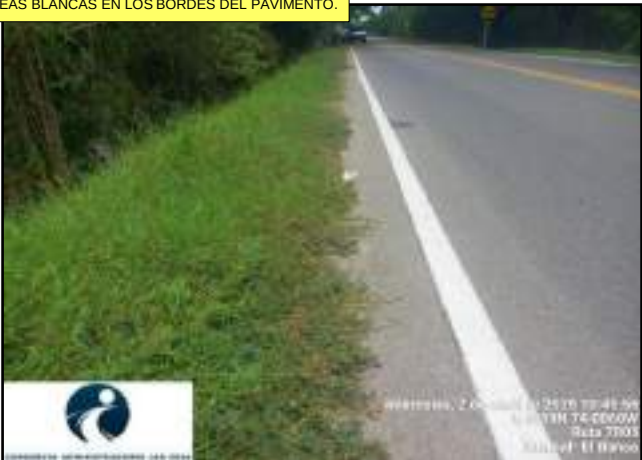
| IGUALMENTE EL SECTOR DEL ACCIDENTE CUENTA LINEAS BLANCAS EN LOS BORDES DEL PAVIMENTO. | | | | | |

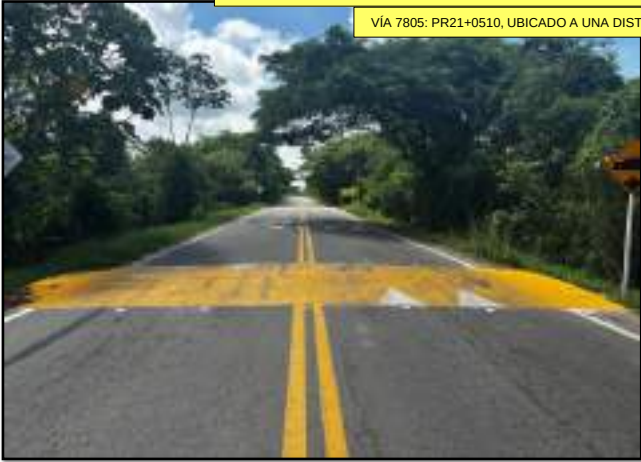
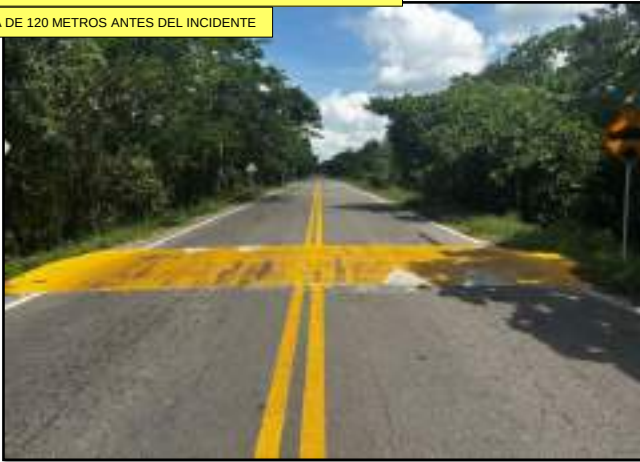
| EL SECTOR DONDE OCURRIÓ EL VOLCAMIENTO SE ENCUENTRA UNA INSTITUCIÓN EDUCATIVA DONDE ESTÁN CONSTRUIDOS DOS RESALTOS EN CONCRETO PARA QUE LOS CONDUCTORES PUEDAN DISMINUIR SUS VELOCIDADES. | | |

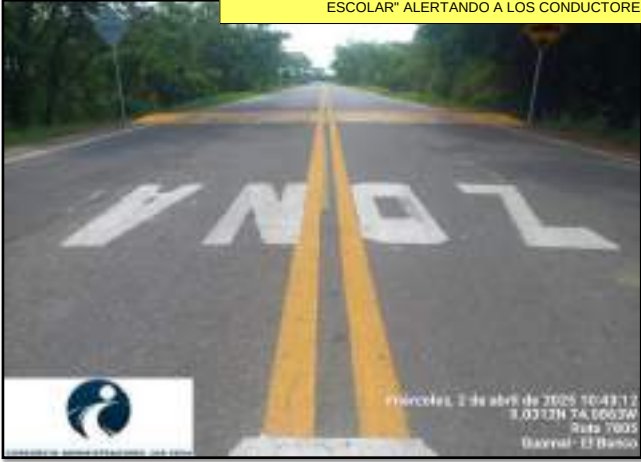
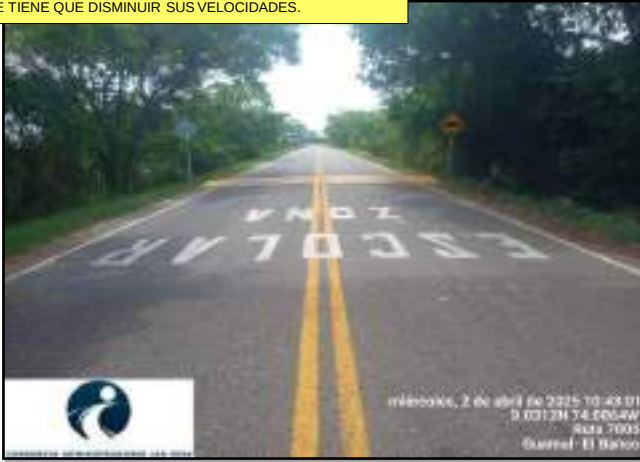
| IGUALMENTE, EN EL MISMO SECTOR, EN LA CALZADA SE ENCUENTRA DIBUJADA UNOS PICTOGRAMAS DE "ZONA ESCOLAR" ALERTANDO A LOS CONDUCTORES QUE TIENE QUE DISMINUIR SUS VELOCIDADES. | | |

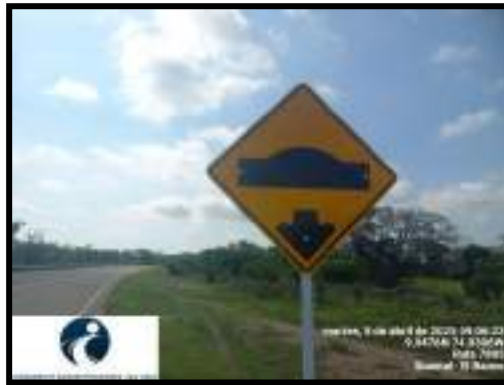
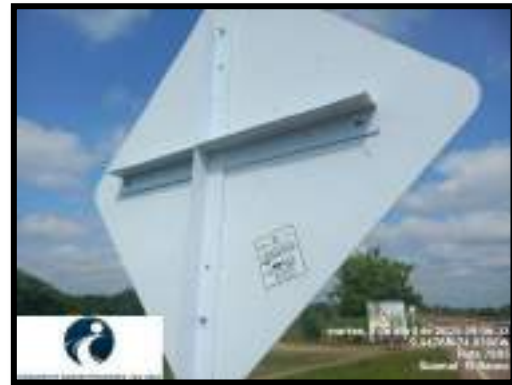
- UBICACIÓN DE RESALTO SP-25A, ubicada en el PR28+0800 lado derecho de la vía, con fecha de instalación diciembre de 2024, con el contratista BMC, mediante el contrato No. 2257 de 2021.

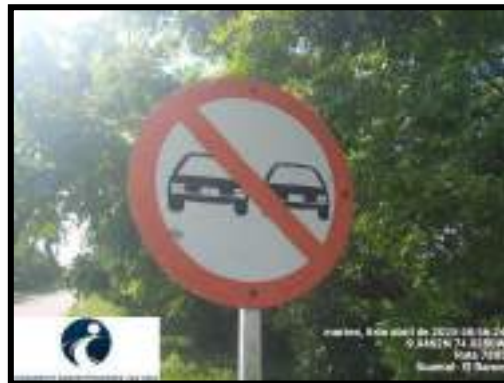
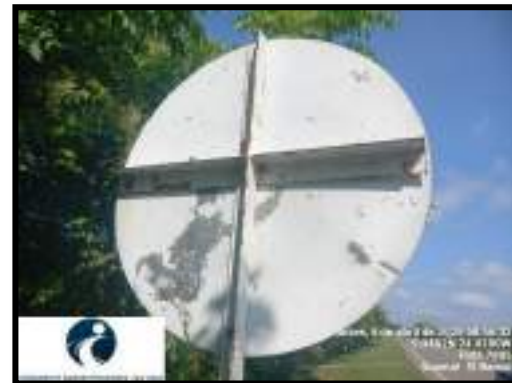
- NO ADELANTAR SR26, ubicada en el PR29+0130 lado derecho de la vía, no presenta fecha de instalación, pero la señal fue instalada mucho antes que ocurriera el accidente.

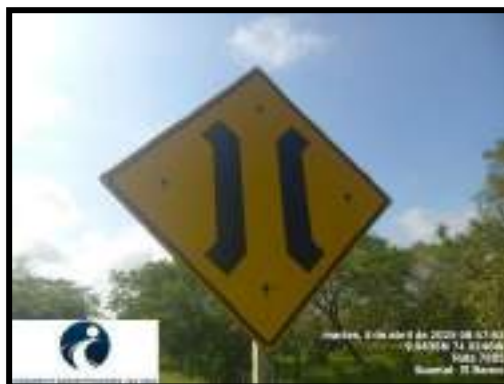
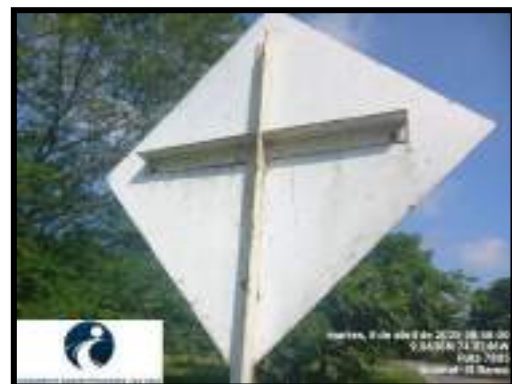
- PUENTE ANGOSTO SP-36, ubicada en el PR29+0590 lado derecho de la vía, no presenta fecha de instalación, pero la señal fue instalada mucho antes que ocurriera el accidente.

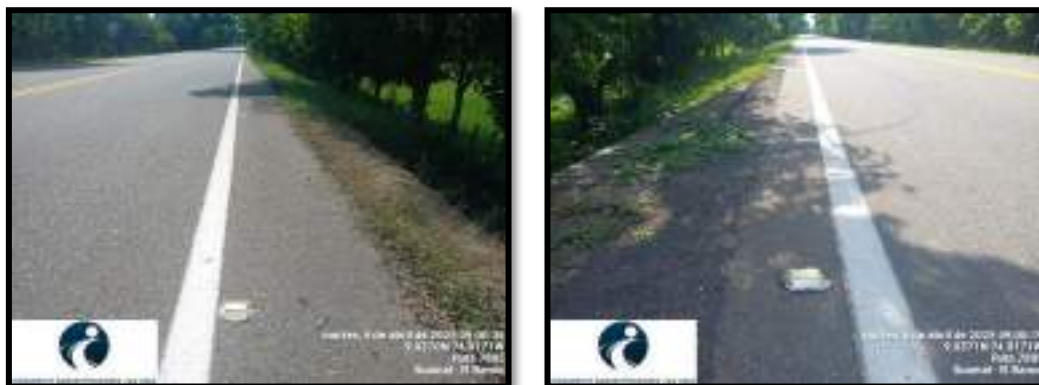
El sector del accidente cuenta con demarcación horizontal en buen estado en toda su longitud, en el eje de la calzada con líneas discontinuas ubicadas en el lado derecho y líneas continuas ubicadas en el lado izquierdo significativa prohibido adelantar en sentido El Banco hacia Guamal, líneas en los bordes de pavimento de color blanco y tachas reflectivas, según se observa a continuación:

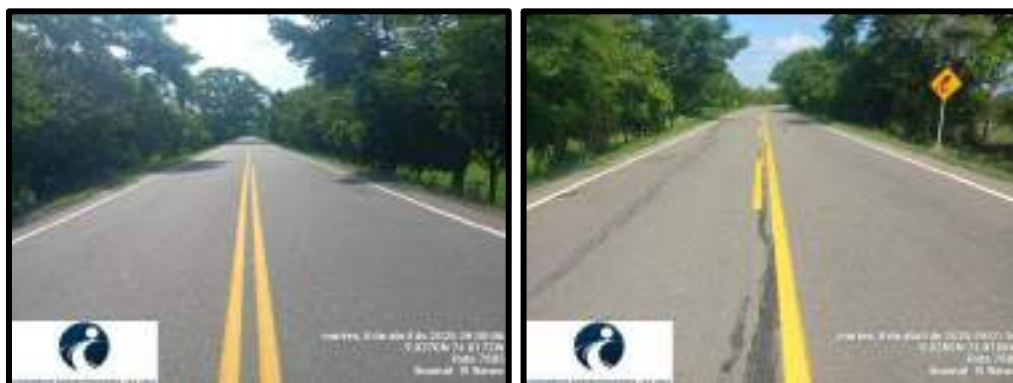
El sector presenta una zona de carretera totalmente despejada que no afecta la transitabilidad de los vehículos. La superficie de rodadura se encuentra en buen estado.

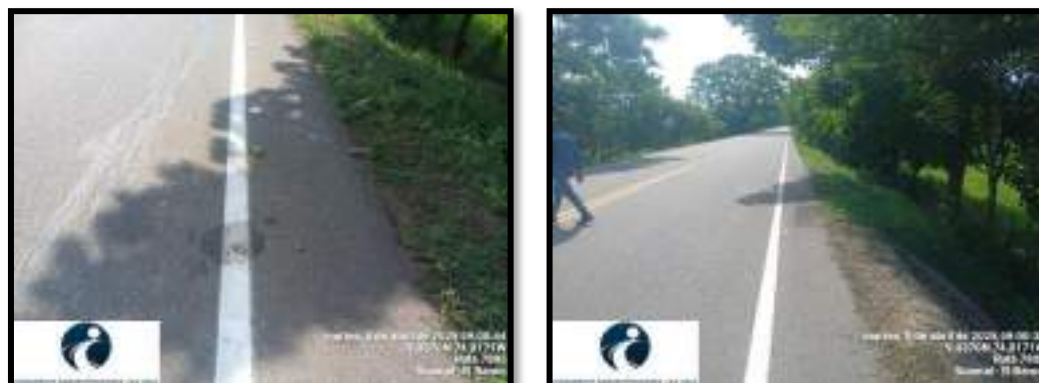
En el sector en donde ocurrió el accidente se observa espacio en ambos lados de la vía, con bermas y con sitios empedrados con un ancho suficiente para que los vehículos puedan transitar con mayor seguridad sobre la calzada.

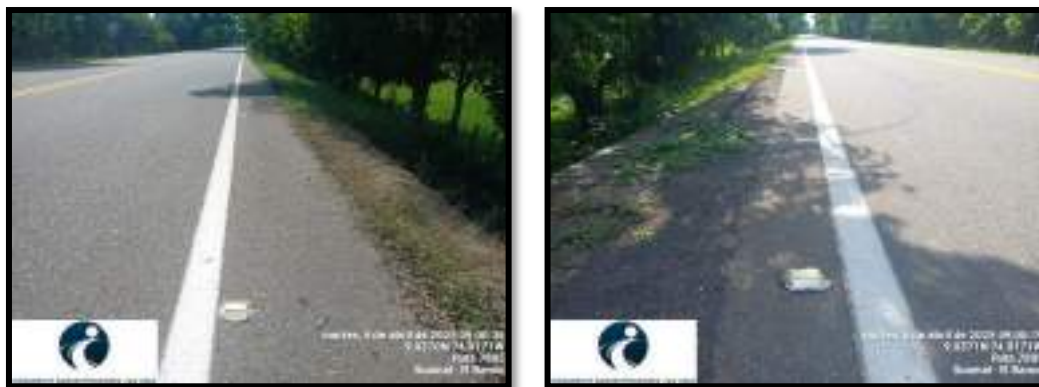
Se observa que en el sector del accidente existen tachas reflectivas en buen estado que mejoran la visibilidad nocturna considerando que el accidente ocurrió en las horas de la tarde. estos elementos revisten una gran importancia en la infraestructura vial.

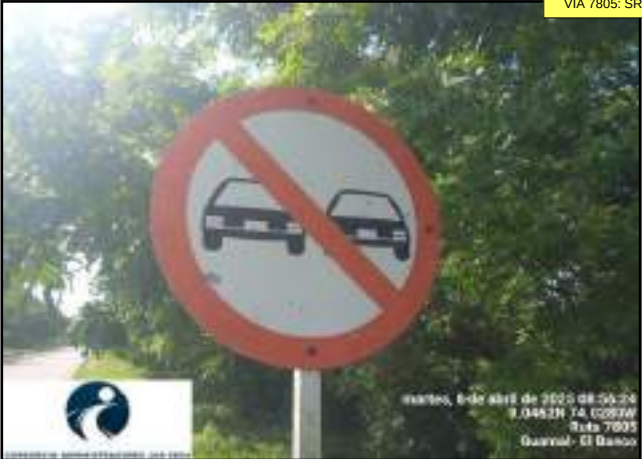
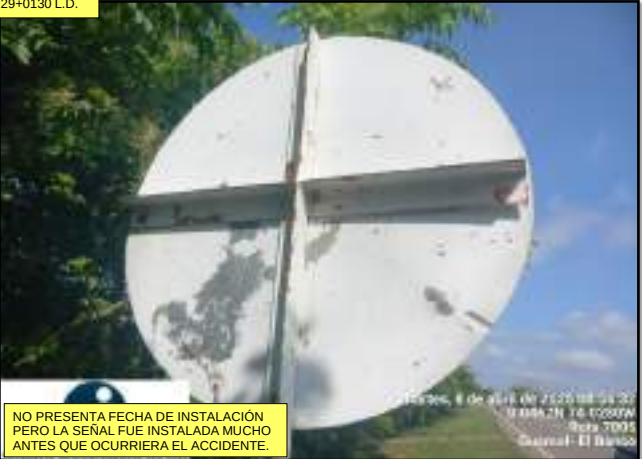
| martes, 8 de abril de 2025 08:58:24<br>9.0432N 74.0209W<br>Ruta 7805<br>Guamal- El Banco | | NO PRESENTA FECHA DE INSTALACIÓN<br>PERO LA SEÑAL FUE INSTALADA MUCHO<br>ANTES QUE OCURRIERA EL ACCIDENTE.<br>martes, 8 de abril de 2025 08:58:24<br>9.0432N 74.0209W<br>Ruta 7805<br>Guamal- El Banco | | | |

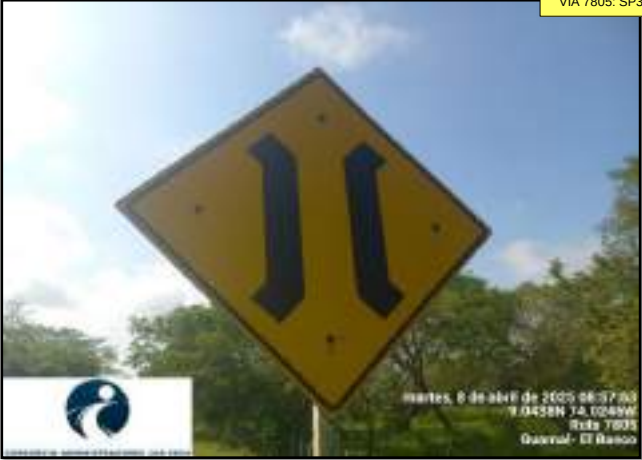
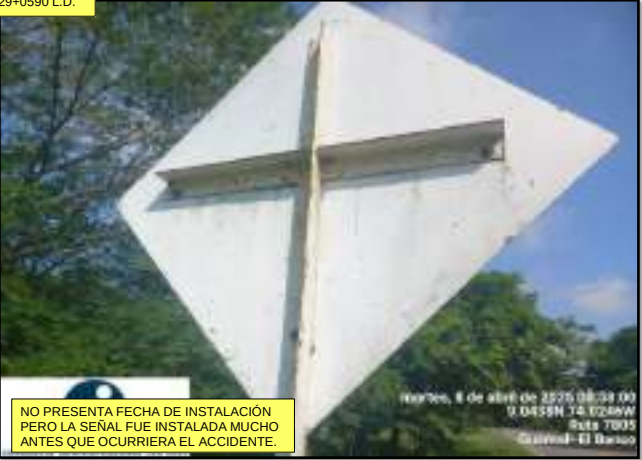
| martes, 8 de abril de 2025 08:57:00<br>9.0432N 74.0209W<br>Ruta 7805<br>Guamal- El Banco | | NO PRESENTA FECHA DE INSTALACIÓN<br>PERO LA SEÑAL FUE INSTALADA MUCHO<br>ANTES QUE OCURRIERA EL ACCIDENTE.<br>martes, 8 de abril de 2025 08:58:00<br>9.0432N 74.0209W<br>Ruta 7805<br>Guamal- El Banco | | | |

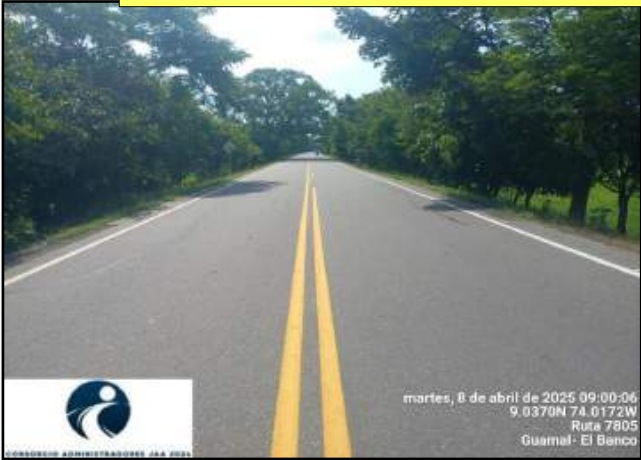
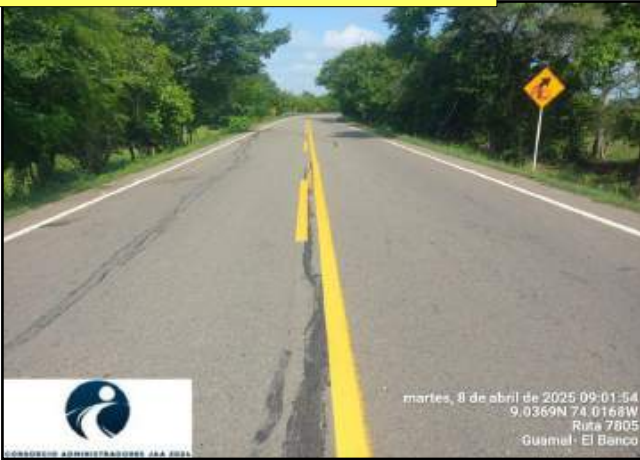
| EL SECTOR DEL ACCIDENTE CUENTA CON DEMARCACIÓN HORIZONTAL EN TODA SU LONGITUD EN EL EJE DE LA CALZADA CON LÍNEAS CONTINUAS EN PROHIBIDO ADELANTAR EN AMBOS LADOS, POR LO QUE SE ENCUENTRA EN BUEN ESTADO. | | | | | |

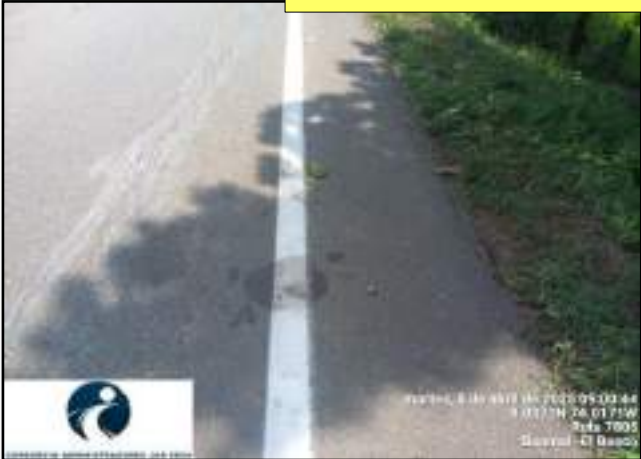
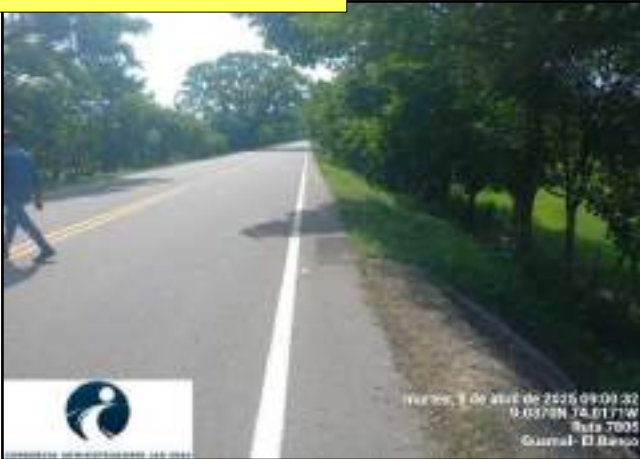
| IGUALMENTE EL SECTOR DEL ACCIDENTE CUENTA LINEAS BLANCAS EN LOS BORDES DEL PAVIMENTO. | | | | | |

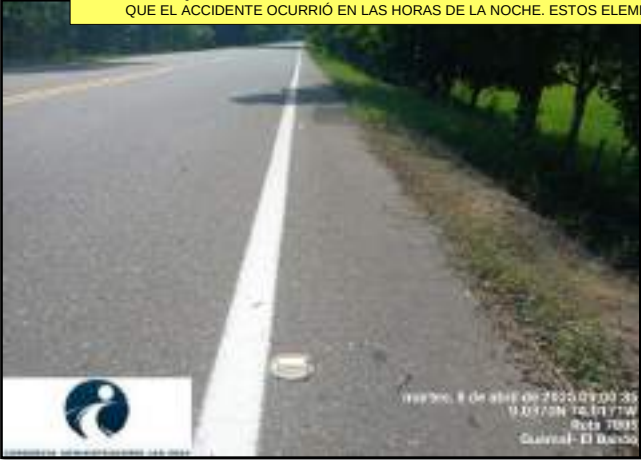
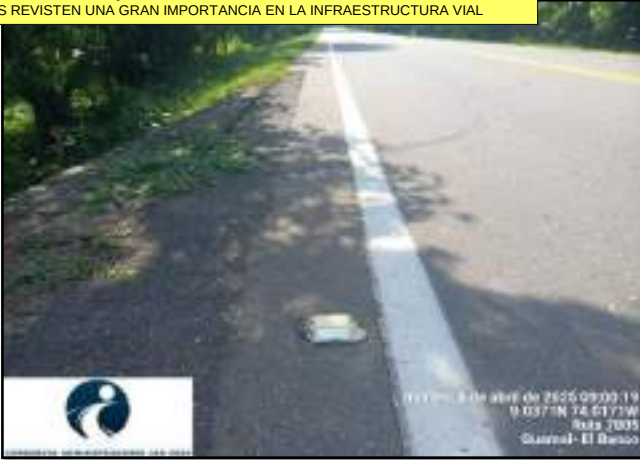
| SE OBSERVA QUE EN EL SECTOR DEL ACCIDENTE EXISTEN TACHAS REFLECTIVAS EN BUEN ESTADO QUE MEJORAN LA VISIBILIDAD NOCTURNA CONSIDERANDO QUE EL ACCIDENTE OCURRIÓ EN LAS HORAS DE LA NOCHE. ESTOS ELEMENTOS REVISTEN UNA GRAN IMPORTANCIA EN LA INFRAESTRUCTURA VIAL | | | | | |

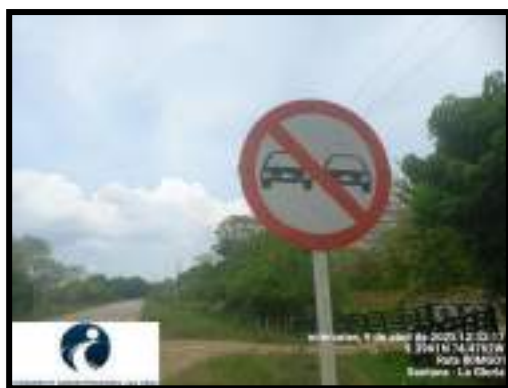
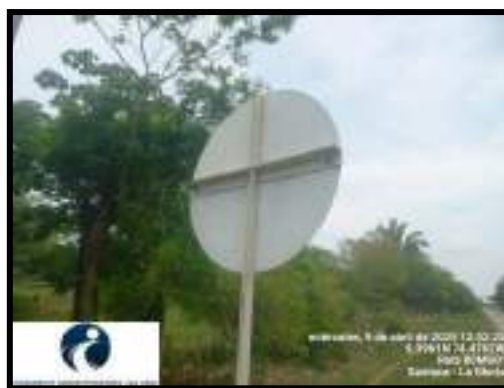
- NO ADELANTAR SR-26, ubicada en el PR16+0850 lado derecho de la vía, no presenta fecha de instalación, pero la señal fue instalada mucho antes que ocurriera el accidente.

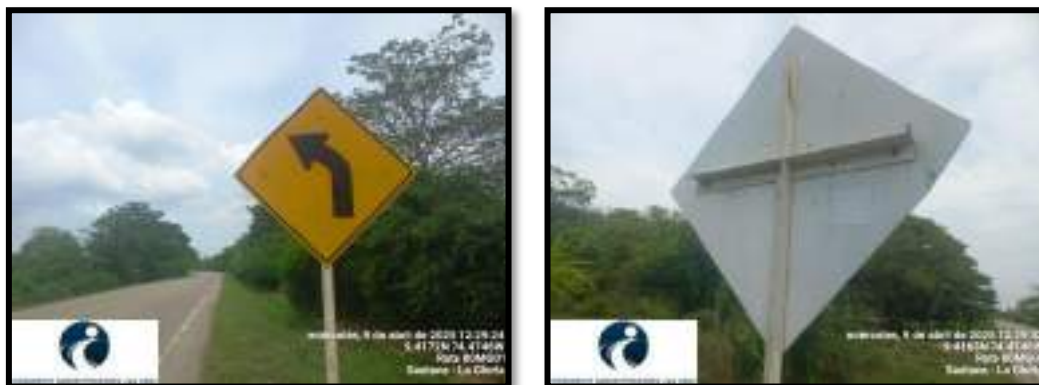
- CURVA PRONUNCIADA A LA IZQUIERDA SP-03, ubicada en el PR17+0020 lado derecho de la vía, no presenta fecha de instalación, pero la señal fue instalada mucho antes que ocurriera el accidente.

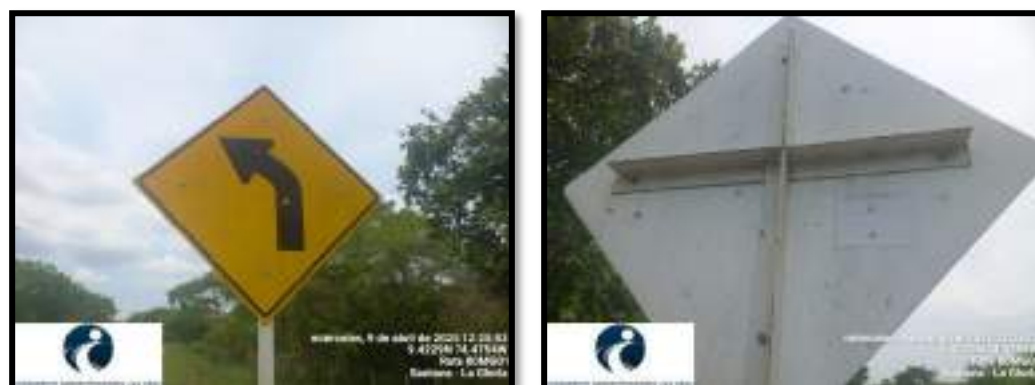
- CURVA PRONUNCIADA A LA IZQUIERDA SP-03, ubicada en el PR17+0650 lado derecho de la vía, no presenta fecha de instalación, pero la señal fue instalada mucho antes que ocurriera el accidente.

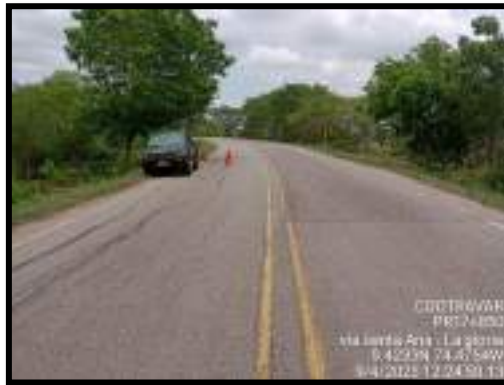
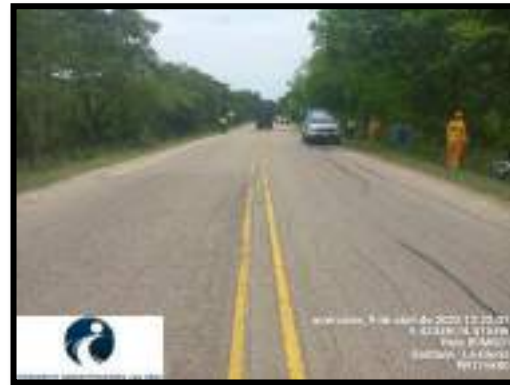
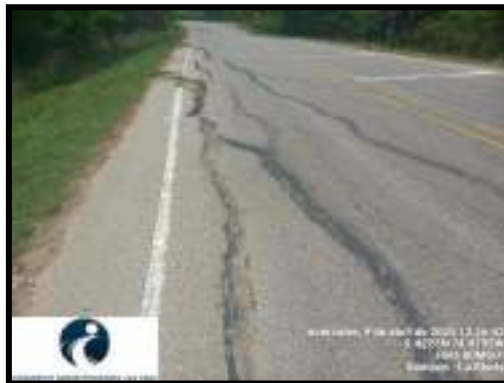
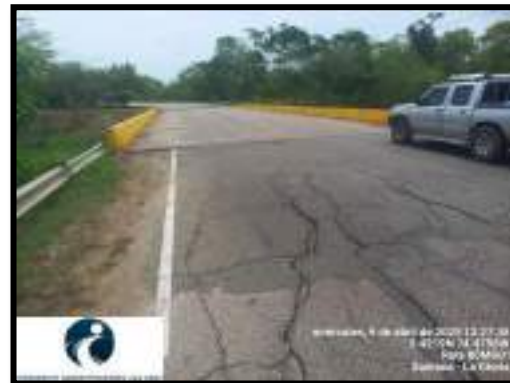
El sector del accidente cuenta con demarcación horizontal en buen estado en toda su longitud, en el eje de la calzada con líneas continuas significativas en prohibido adelantar en ambos sentidos, líneas en los bordes de pavimento de color blanco, según se observa a continuación:

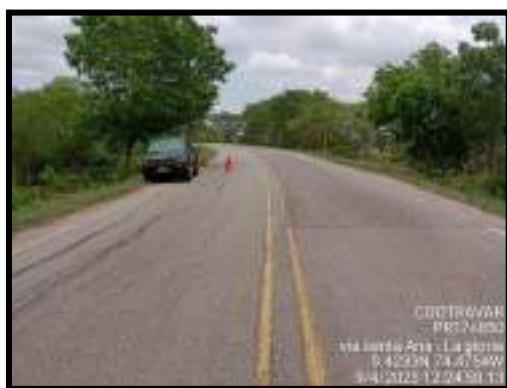
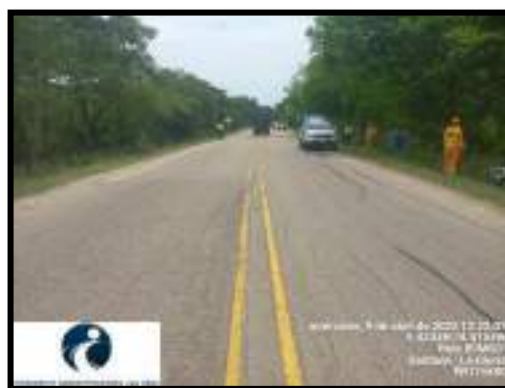
El sector presenta una zona de carretera totalmente despejada que no afecta la transitabilidad de los vehículos. La superficie de rodadura se encuentra en buen estado.

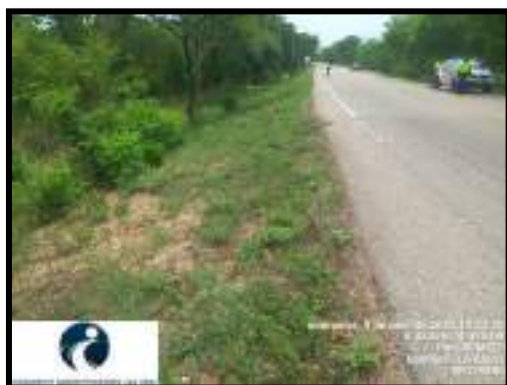
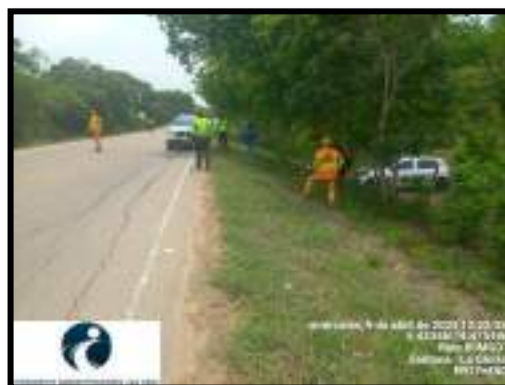
En el sector en donde ocurrió el accidente se observa espacio en ambos lados de la vía, con bermas y con sitios empedrados con un ancho suficiente para que los vehículos puedan transitar con mayor seguridad sobre la calzada.

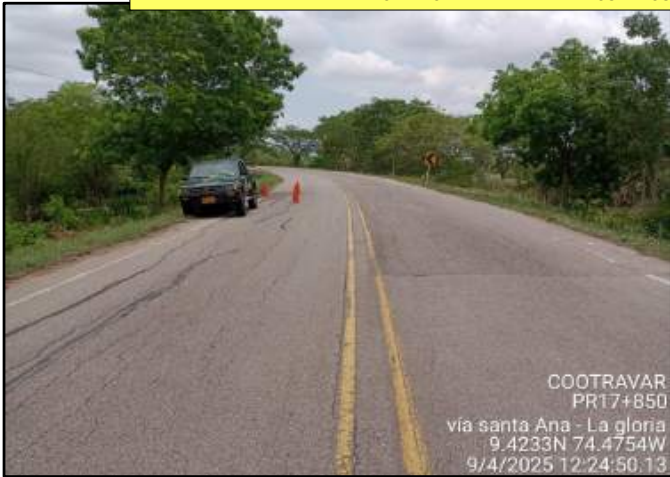
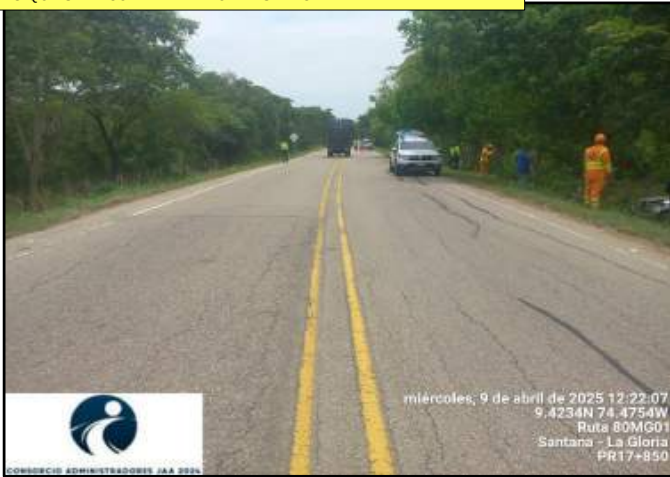
| EL SECTOR DEL ACCIDENTE CUENTA CON DEMARCACIÓN HORIZONTAL EN TODA SU LONGITUD EN EL EJE DE LA CALZADA CON LÍNEAS CONTINUAS EN PROHIBIDO ADELANTAR EN AMBOS LADOS, POR LO QUE SE ENCUENTRA EN BUEN ESTADO. | | |

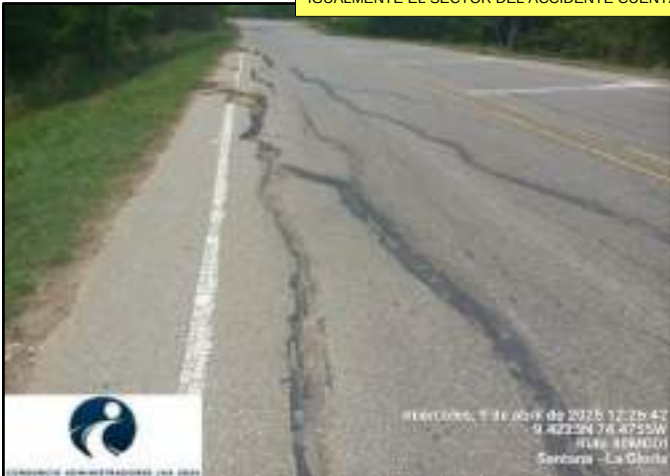
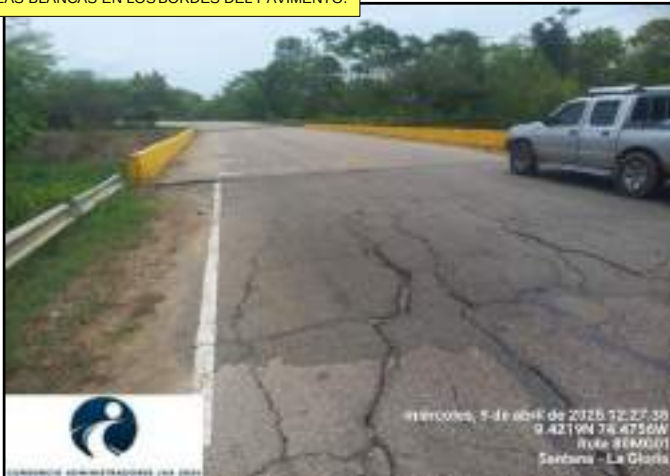
| IGUALMENTE EL SECTOR DEL ACCIDENTE CUENTA LINEAS BLANCAS EN LOS BORDES DEL PAVIMENTO. | | |

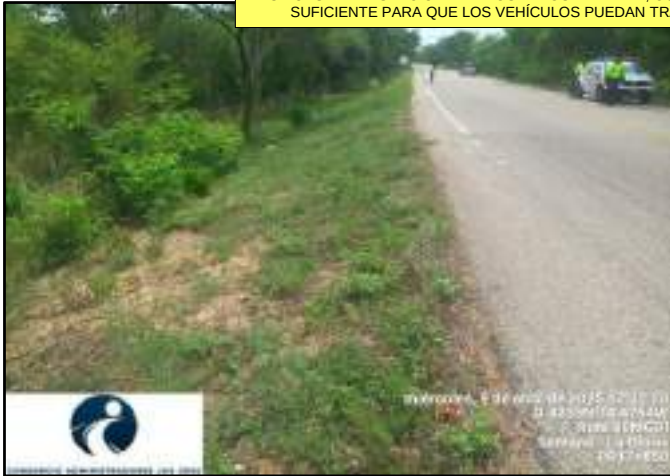
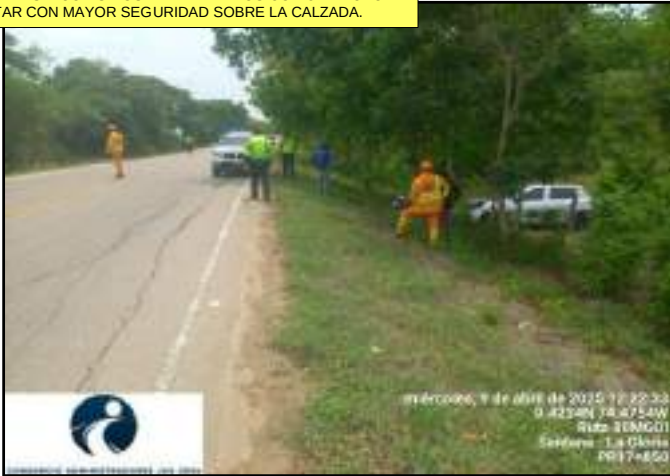
| SE OBSERVA ESPACIO EN AMBOS LADOS DE LA VÍA, CON BERMAS Y CON SITIOS EMPRAZADOS CON UN ANCHO SUFICIENTE PARA QUE LOS VEHÍCULOS PUEDAN TRANSITAR CON MAYOR SEGURIDAD SOBRE LA CALZADA. | | |

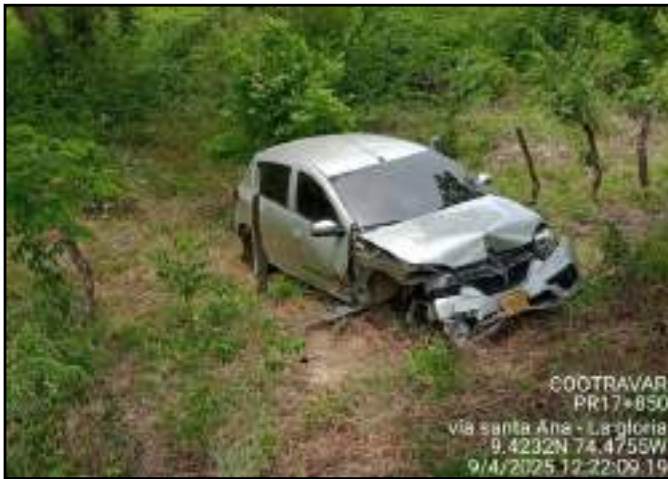
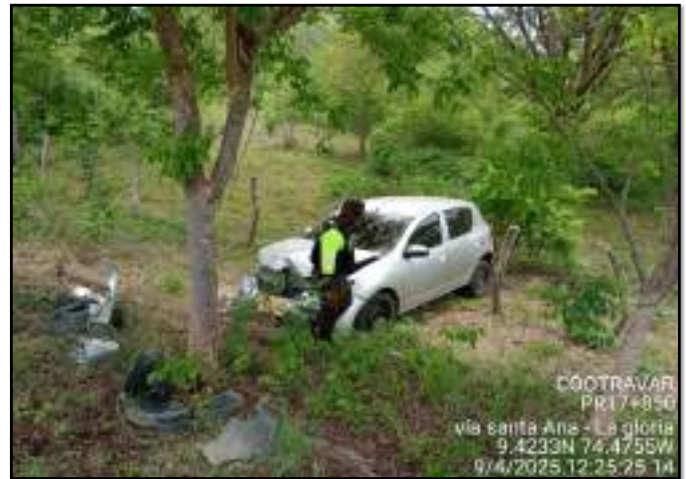
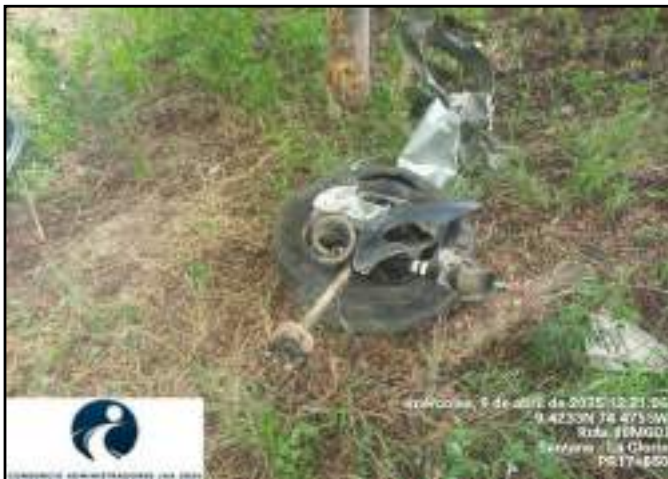
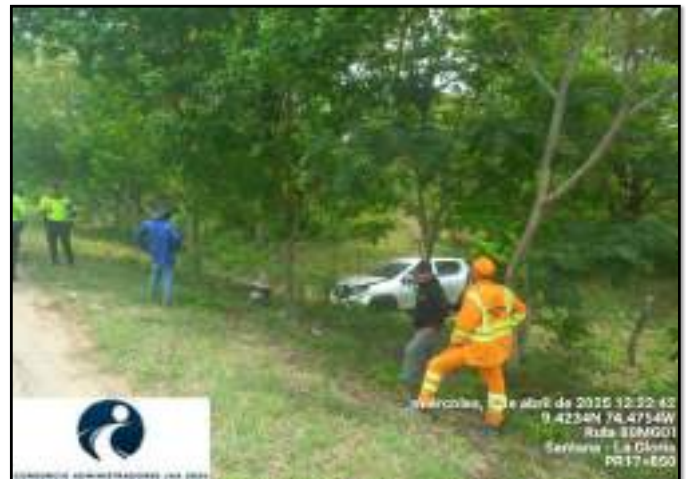
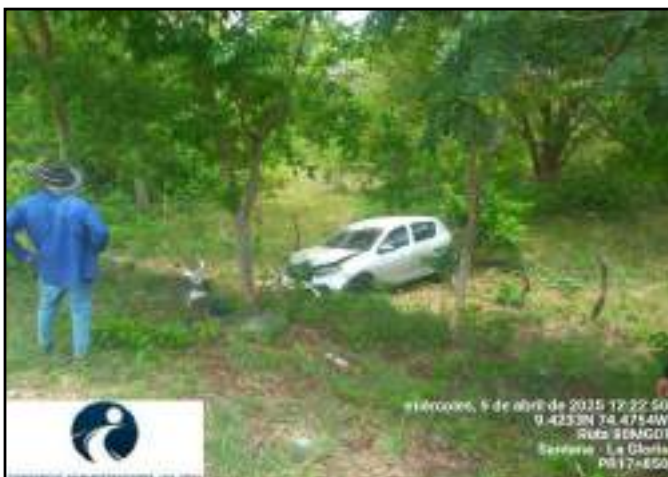
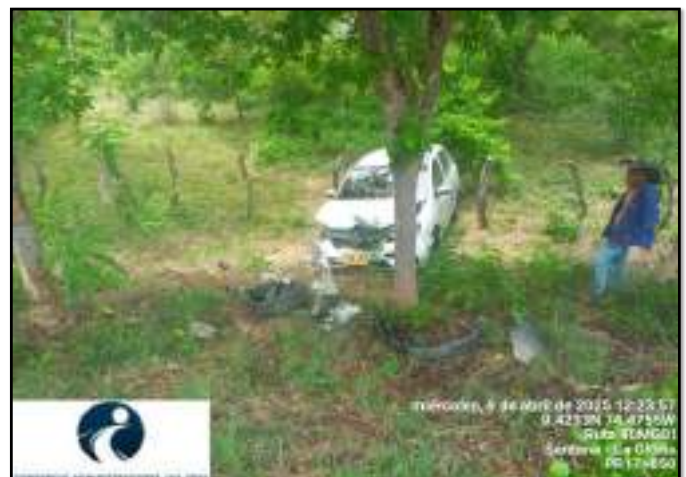
volcamiento, por haber presentados fallas en las llantas. Por las características del evento y de la vía se presume que el hecho que generó la clase de accidente “volcamiento” fue porque una de las llantas delanteras del automóvil presentó fallas. Considerando que el sector del siniestro cuenta geométricamente con una recta considerable y con una buena visibilidad, no se puede descartar un exceso de velocidad ya que el accidente ocurrió en horas de la mañana, lo cual habría permitido un mejor tiempo de reacción para prevenir el volcamiento.
