# INSTITUTO NACIONAL DE VÍAS TERRITORIAL MAGDALENA CONSORCIO ADMINISTRADORES JAA 2024 ADMINISTRADOR VIAL GRUPO 2 LOTE 2

## INFORME DE ACCIDENTALIDAD MES DE OCTUBRE DE 2025

CARRETERAS A CARGO:  
4313: EL BANCO – SAN JOSÉ.  
7805: GUAMAL – EL BANCO.  
80MG01: SANTANA – LA GLORIA.

**INFORME DE ACCIDENTALIDAD EN LAS VÍAS A CARGO DE LA DIRECCIÓN  
TERRITORIAL MAGDALENA  
PERIODO: DEL 1 AL 31 DE OCTUBRE DE 2025**

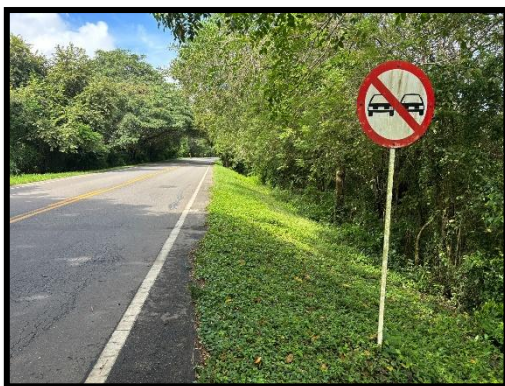
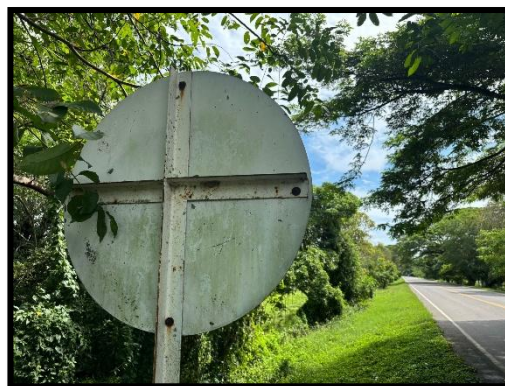
- NO ADELANTAR SR-26, ubicada en el PR24+0470 lado izquierdo de la vía, no presenta fecha de instalación, pero la señal fue instalada mucho antes que ocurriera el accidente.

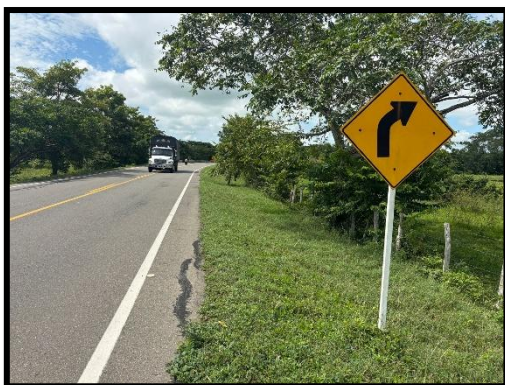
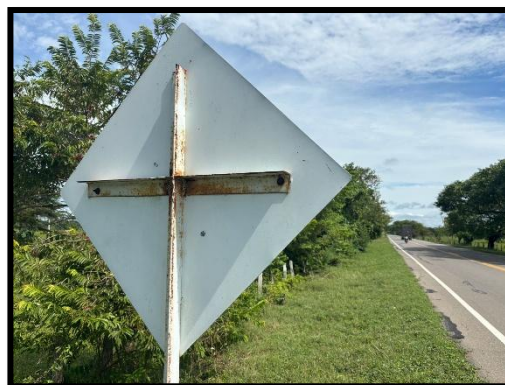
- CURVA PRONUNCIADA A LA DERECHA SP-04, ubicada en el PR25+0720 lado izquierdo de la vía, no presenta fecha de instalación, pero la señal fue instalada mucho antes que ocurriera el accidente.

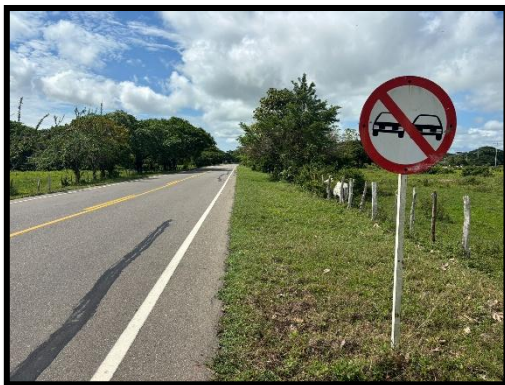
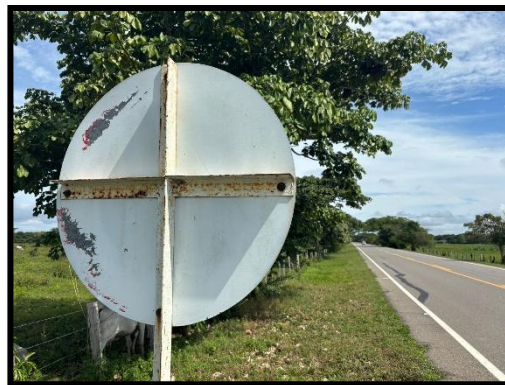
- NO ADELANTAR SR-26, ubicada en el PR25+0835 lado izquierdo de la vía, no presenta fecha de instalación, pero la señal fue instalada mucho antes que ocurriera el accidente.

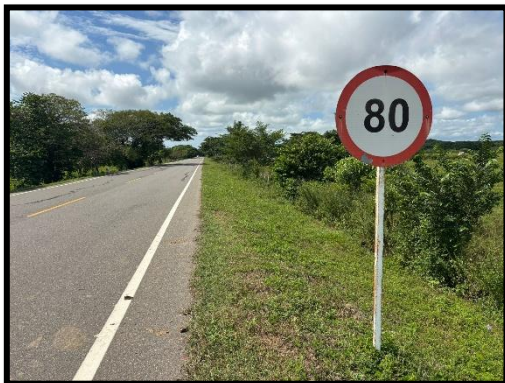
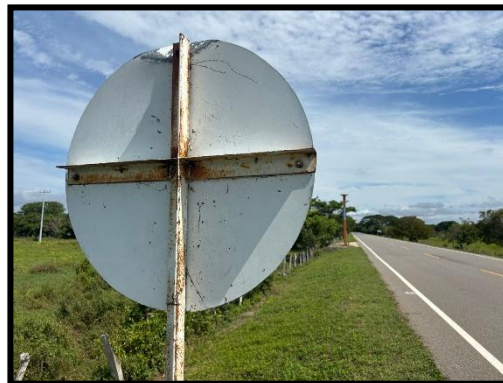
- VELOCIDAD MÁXIMA PERMITIDA SR-30 “80 Km/h”, ubicada en el PR26+0060 lado izquierdo de la vía, no presenta fecha de instalación, pero la señal fue instalada mucho antes que ocurriera el accidente.

La cantidad de señales verticales ubicadas en el sector del accidente son suficientes para alertar a los conductores sobre la velocidad con la que deben circular en la zona y la prevención que deben tener.

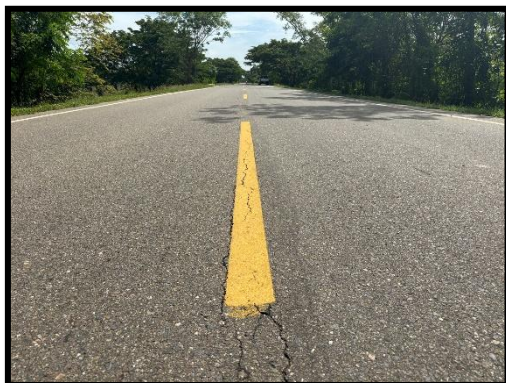
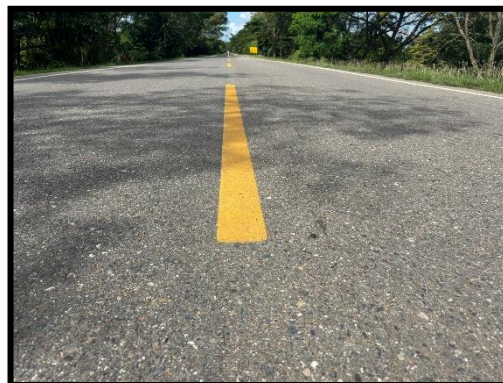
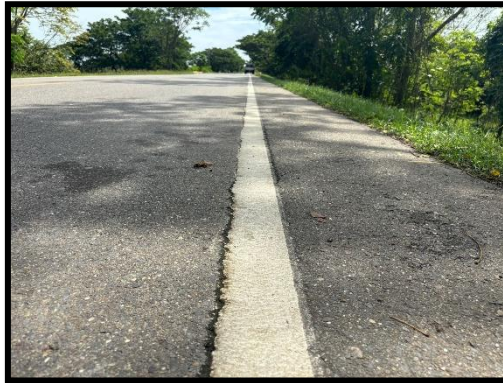
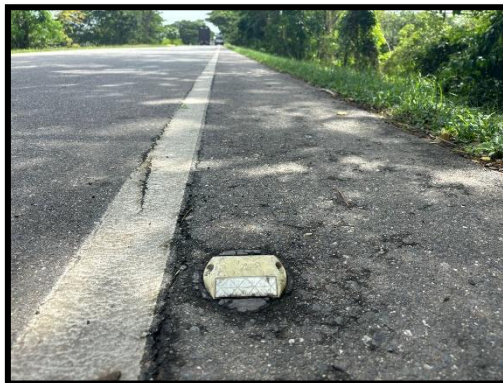
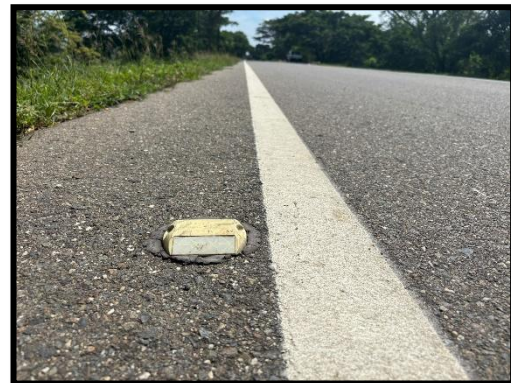
### 1.3. Demarcación Horizontal y su registro fotográfico:

El sector del accidente cuenta con demarcación horizontal en buen estado en toda su longitud, en el eje de la calzada con líneas discontinuas, líneas en los bordes de pavimento de color blanco y tachas reflectivas, según se observa a continuación:

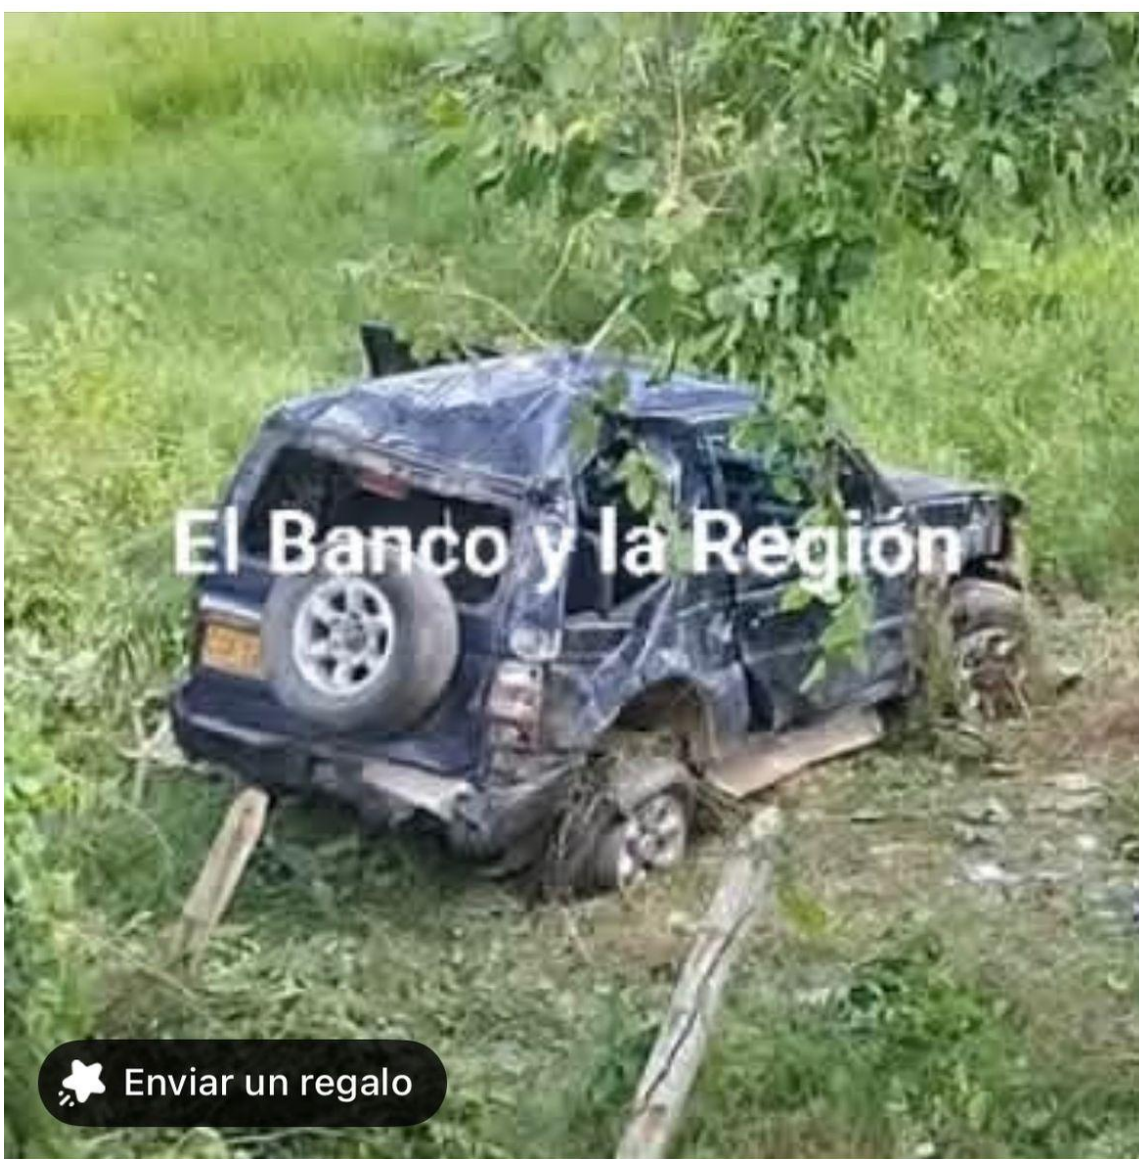
Vehículo particular se salió de la vía cerca al corregimiento los Negritos de El Banco, Magdalena, sólo daños materiales. Al parecer se habría averiado una de las llantas.

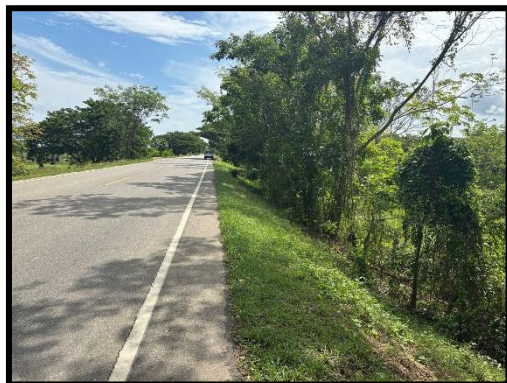
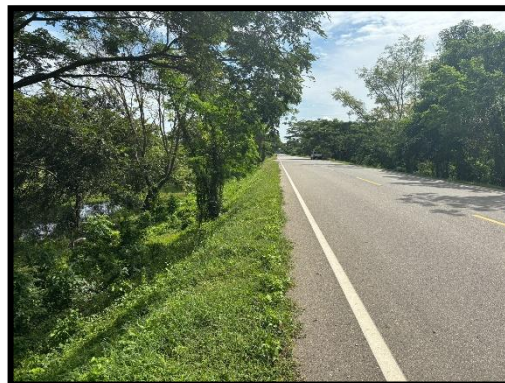
Se observa espacio en ambos lados de la vía, con bermas y con sitios empedrados con un ancho suficiente para que los vehículos puedan transitar con mayor seguridad sobre la calzada.

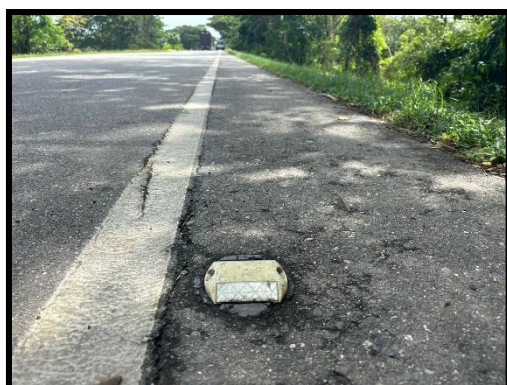
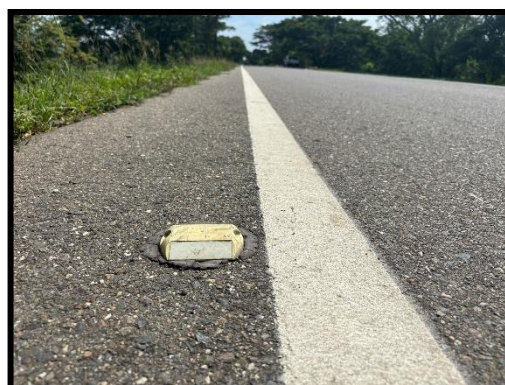
Se observa que en el sector del accidente existen tachas reflectivas en buen estado que mejoran la visibilidad nocturna considerando que el accidente ocurrió en las horas de la tarde. estos elementos revisten una gran importancia en la infraestructura vial.

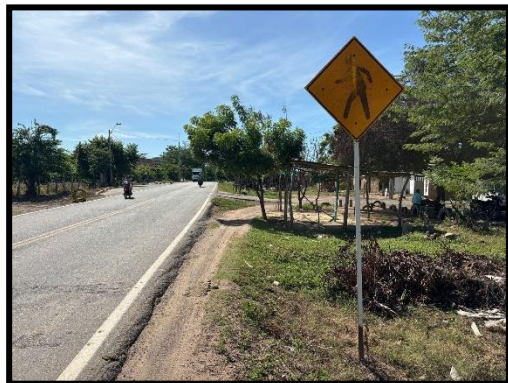
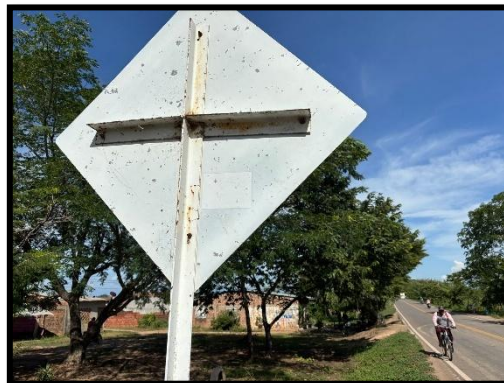
- ZONA DE PEATONES SP-46, ubicada en el PR34+0980 lado izquierdo de la vía, no presenta fecha de instalación, pero la señal fue instalada mucho antes que ocurriera el accidente.

La cantidad de señales verticales ubicadas en el sector del accidente son suficientes para alertar a los conductores sobre la velocidad con la que deben circular en la zona y la prevención que deben tener.

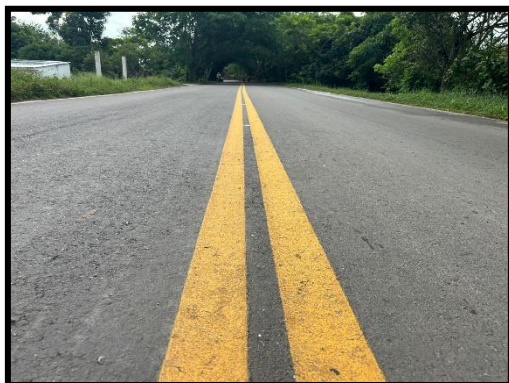
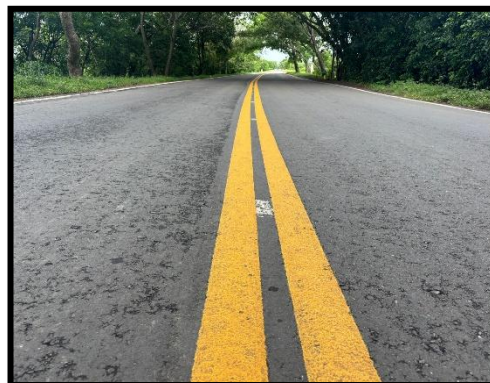
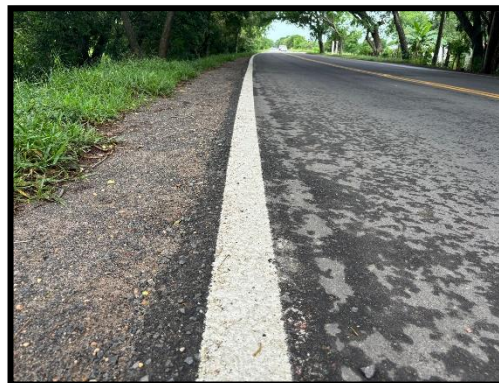
### 2.3. Demarcación Horizontal y su registro fotográfico:

El sector del accidente cuenta con demarcación horizontal en buen estado en toda su longitud, en el eje de la calzada con líneas continuas, significativa de prohibición de adelantamiento en ambos sentidos, líneas en los bordes de pavimento de color blanco, según se observa a continuación:

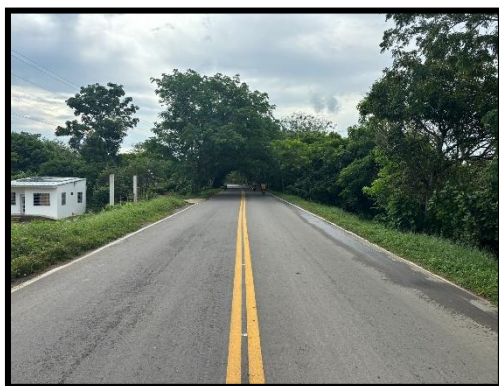
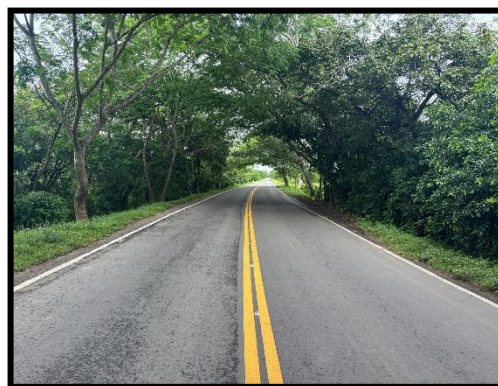
El pavimento de la vía en el sector del accidente se encuentra en buen estado, cuenta con señalización vertical, con demarcación horizontal, en donde no existen huecos ni ningún tipo de daños en el pavimento que pueda afectar la transitabilidad y seguridad vial. En el sector existe una (1) señal preventiva de zona de peatones, la cual está ubicada a 460 metros antes del incidente en el lado izquierdo de la vía sentido en que se transportaba el conductor de la motocicleta.

La cantidad de señales verticales ubicadas en el sector del accidente son suficientes para alertar a los conductores para que puedan transitar de una forma segura.

El sector presenta una zona de carretera totalmente despejada que no afecta la transitabilidad de los vehículos. La superficie de rodadura se encuentra en buen estado.

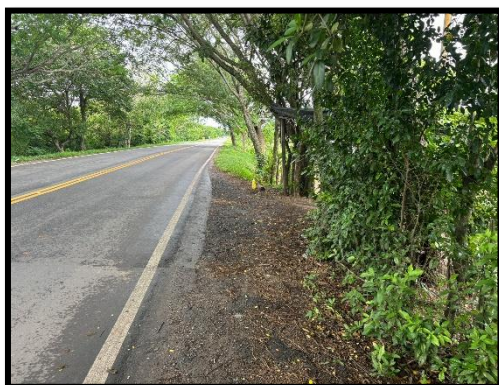
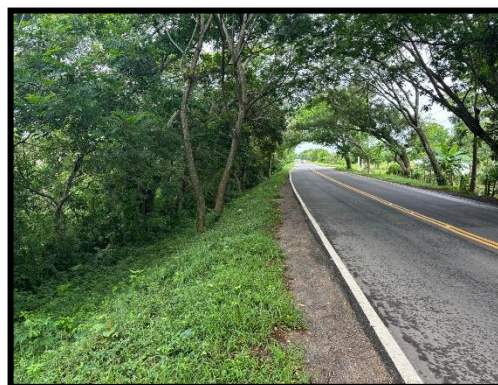
En el sector en donde ocurrió el accidente se observa espacio en ambos lados de la vía, con sitios empedrados con un ancho suficiente para que los vehículos puedan transitar con mayor seguridad sobre la calzada.

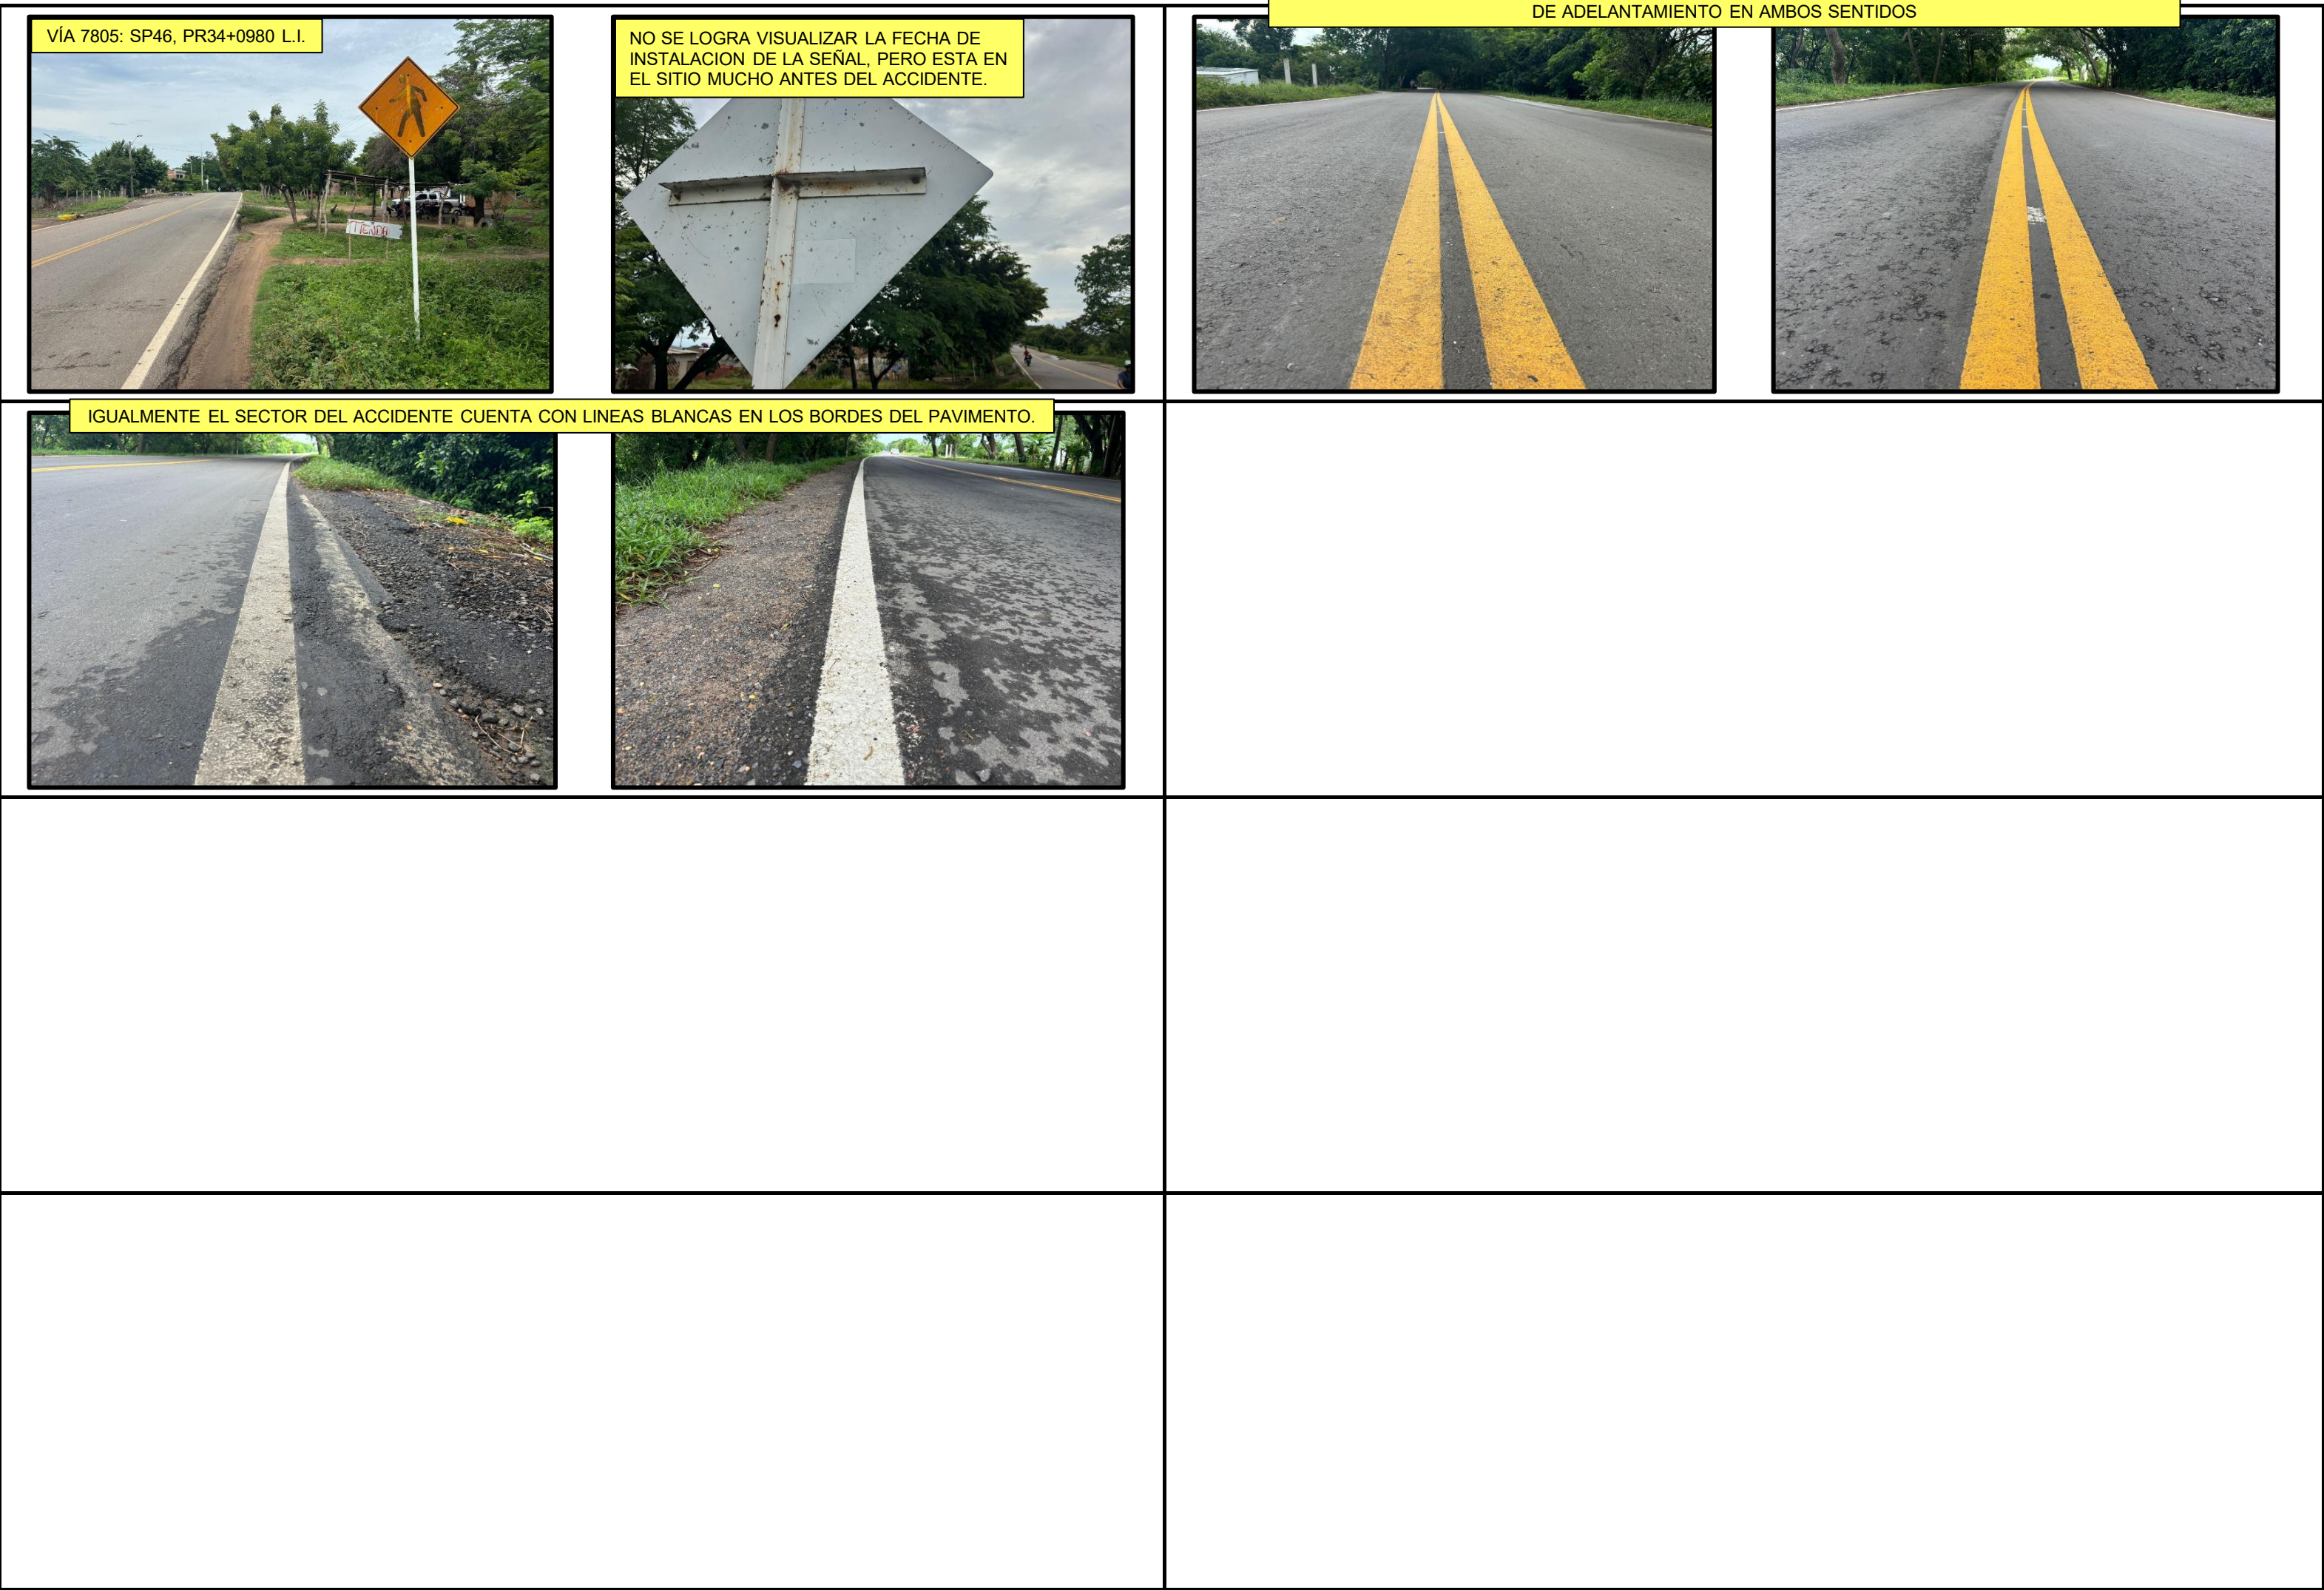
3. FOTOGRAFÍAS DE LA SEÑALIZACIÓN HORIZONTAL O VERTICAL (incluida la fecha de colocación)

El pavimento de la vía en el sector del accidente se encuentra en buen estado, cuenta con señalización vertical, con demarcación horizontal, en donde no existen huecos ni ningún tipo de daños en el pavimento que pueda afectar la transitabilidad y seguridad vial. En el sector existe una (1) señal preventiva de zona de peatones, la cual está ubicada a 460 metros antes del incidente en el lado izquierdo de la vía sentido en que se transportaba el conductor de la motocicleta.
