# INFORME DE ACCIDENTALIDAD MES DE NOVIEMBRE DE 2025

**INFORME DE ACCIDENTALIDAD EN LAS VÍAS A CARGO DE LA DIRECCIÓN  
TERRITORIAL MAGDALENA  
PERIODO: DEL 1 AL 30 DE NOVIEMBRE DE 2025**

**ADMINISTRACIÓN VIAL  
GRUPO 2, LOTE 2  
DIRECCIÓN TERRITORIAL MAGDALENA  
CONSORCIO ADMINISTRADORES JAA 2024  
CONTRATO No. 1986 DE 2024**

**EL BANCO, MAGDALENA, DICIEMBRE DE 2025**

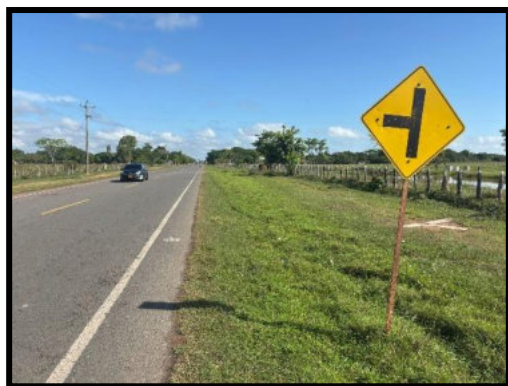
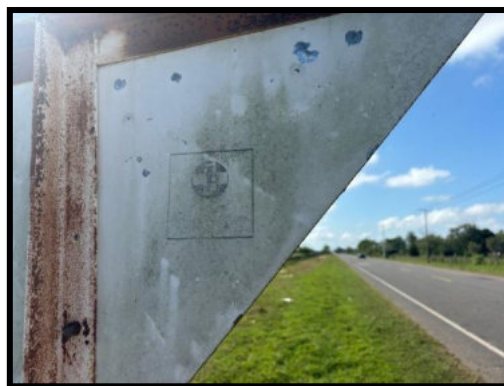
- VÍA LATERAL IZQUIERDA SP-12, ubicada en el PR4+0495 lado derecho de la vía, no se puede visualizar la fecha de instalación, pero la señal fue instalada mucho antes que ocurriera el accidente.

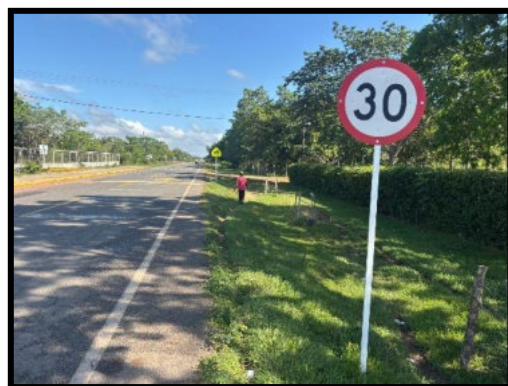
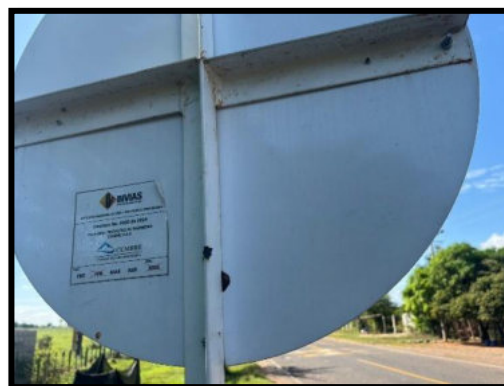
- VELOCIDAD MÁXIMA PERMITIDA SR-30 "30 Km/h", ubicada en el PR4+0820 lado derecho de la vía, con fecha de instalación febrero de 2025, instalado por el contratista CUMBRE S.A.S, mediante el contrato No. 4400-2024.

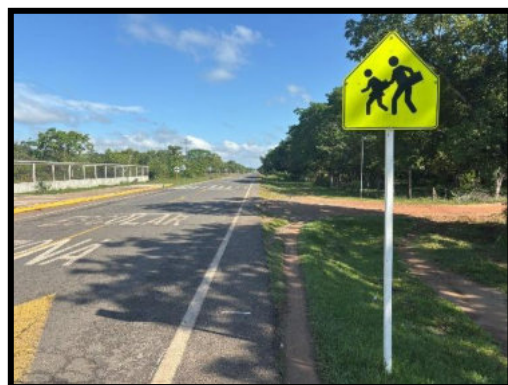
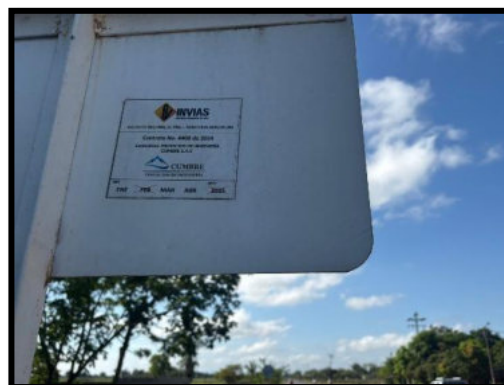
- ZONA ESCOLAR SP-47, ubicada en el PR4+0848 lado derecho de la vía, con fecha de instalación febrero de 2025, instalado por el contratista CUMBRE S.A.S, mediante el contrato No. 4400-2024.

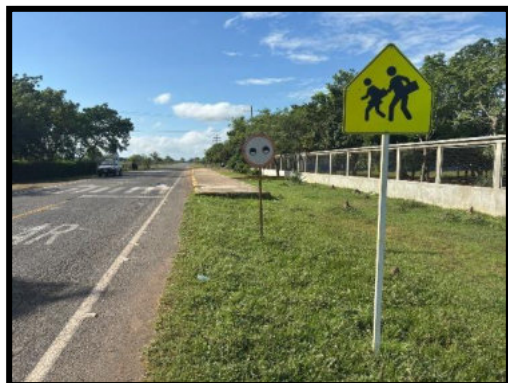
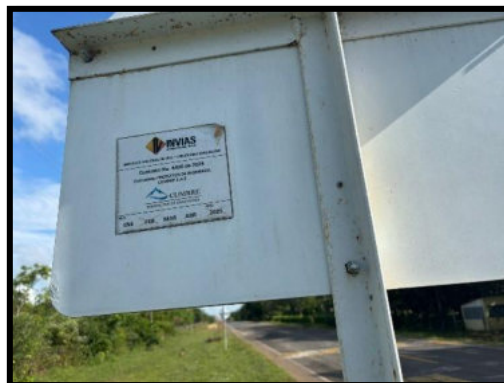
- ZONA ESCOLAR SP-47, ubicada en el PR4+0900 lado izquierdo de la vía, con fecha de instalación febrero de 2025, instalado por el contratista CUMBRE S.A.S, mediante el contrato No. 4400-2024.

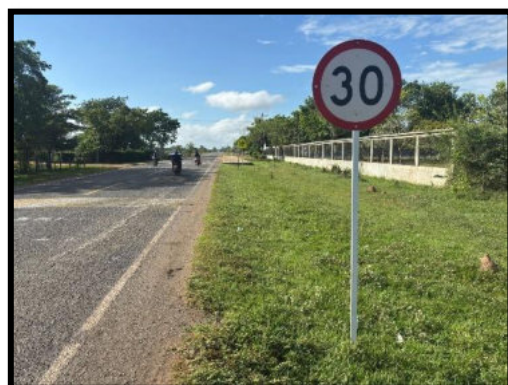
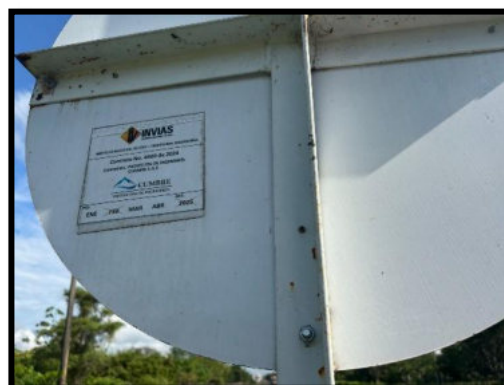
- VELOCIDAD MÁXIMA PERMITIDA SR-30 "30 Km/h", ubicada en el PR4+0927 lado izquierdo de la vía, con fecha de instalación febrero de 2025, instalado por el contratista CUMBRE S.A.S, mediante el contrato No. 4400-2024.

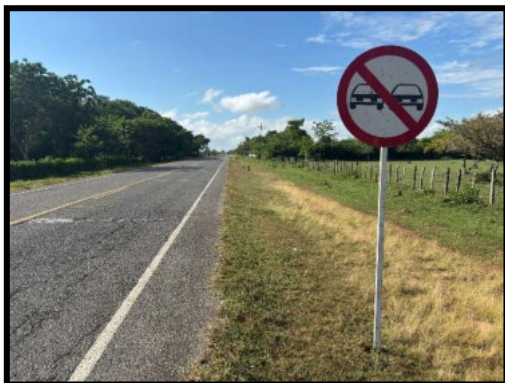
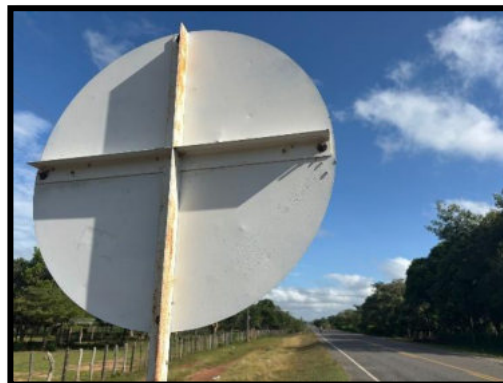
- NO ADELANTAR SR-26, ubicada en el PR5+0038 lado izquierdo de la vía, no presenta fecha de instalación, pero la señal fue instalada mucho antes que ocurriera el accidente.

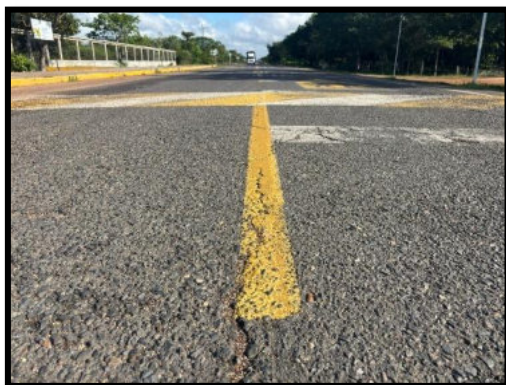
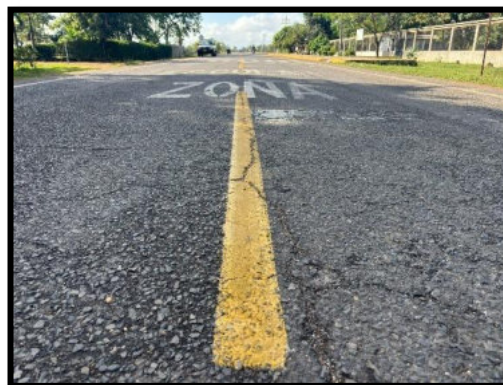
El sector del accidente cuenta con demarcación horizontal en buen estado en toda su longitud, en el eje de la calzada con líneas discontinuas, líneas en los bordes de pavimento de color blanco, tachas reflectivas, según se observa a continuación:

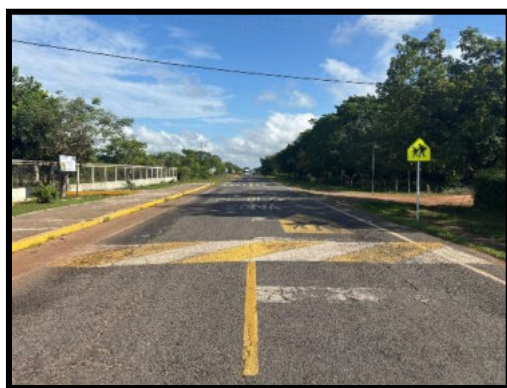
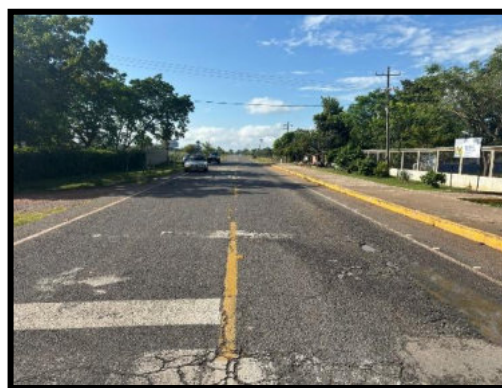
El sector presenta una zona de carretera totalmente despejada que no afecta la transitabilidad de los vehículos. La superficie de rodadura se encuentra en buen estado.

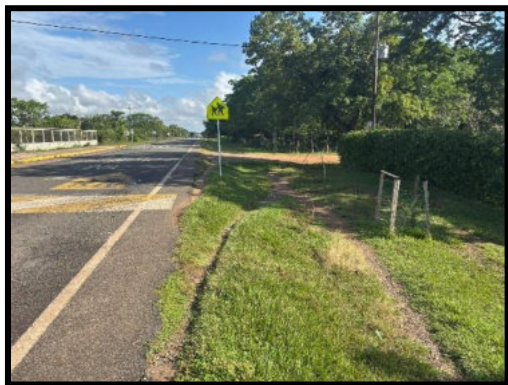
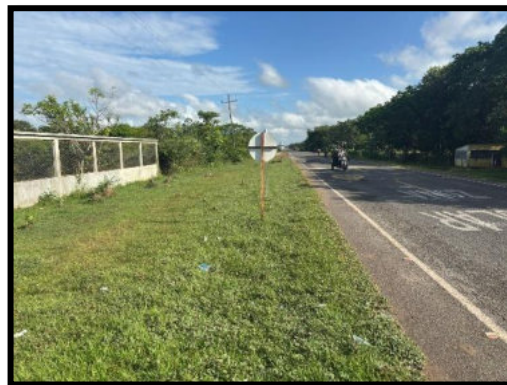
Se observa espacio en ambos lados de la vía, con sitios empedrados y con bermas con un ancho suficiente para que los vehículos puedan transitar con mayor seguridad sobre la calzada.

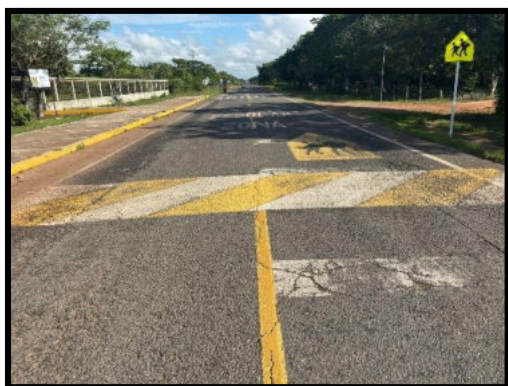
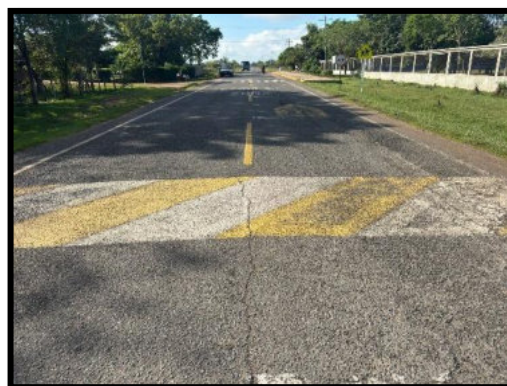
#### RESALTO VIRTUAL

El sector del accidente donde ocurrió el siniestro cuenta con marcas viales tipo pictogramas de “RESALTO VIRTUAL” y “ZONA ESCOLAR” considerando que existe una institución educativa en el punto del incidente.

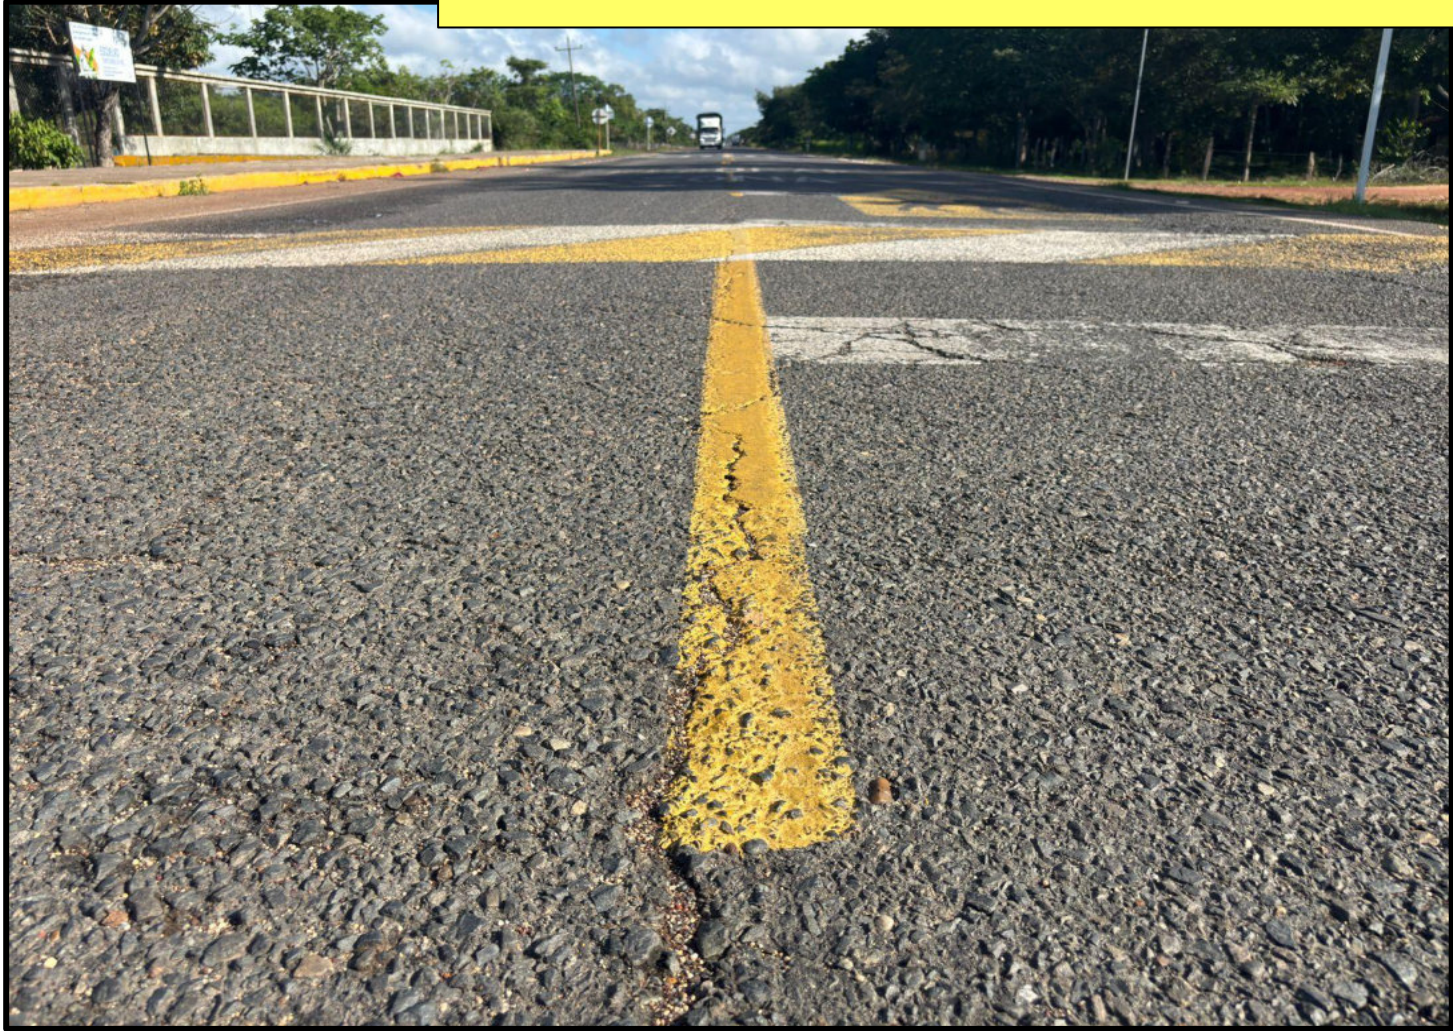
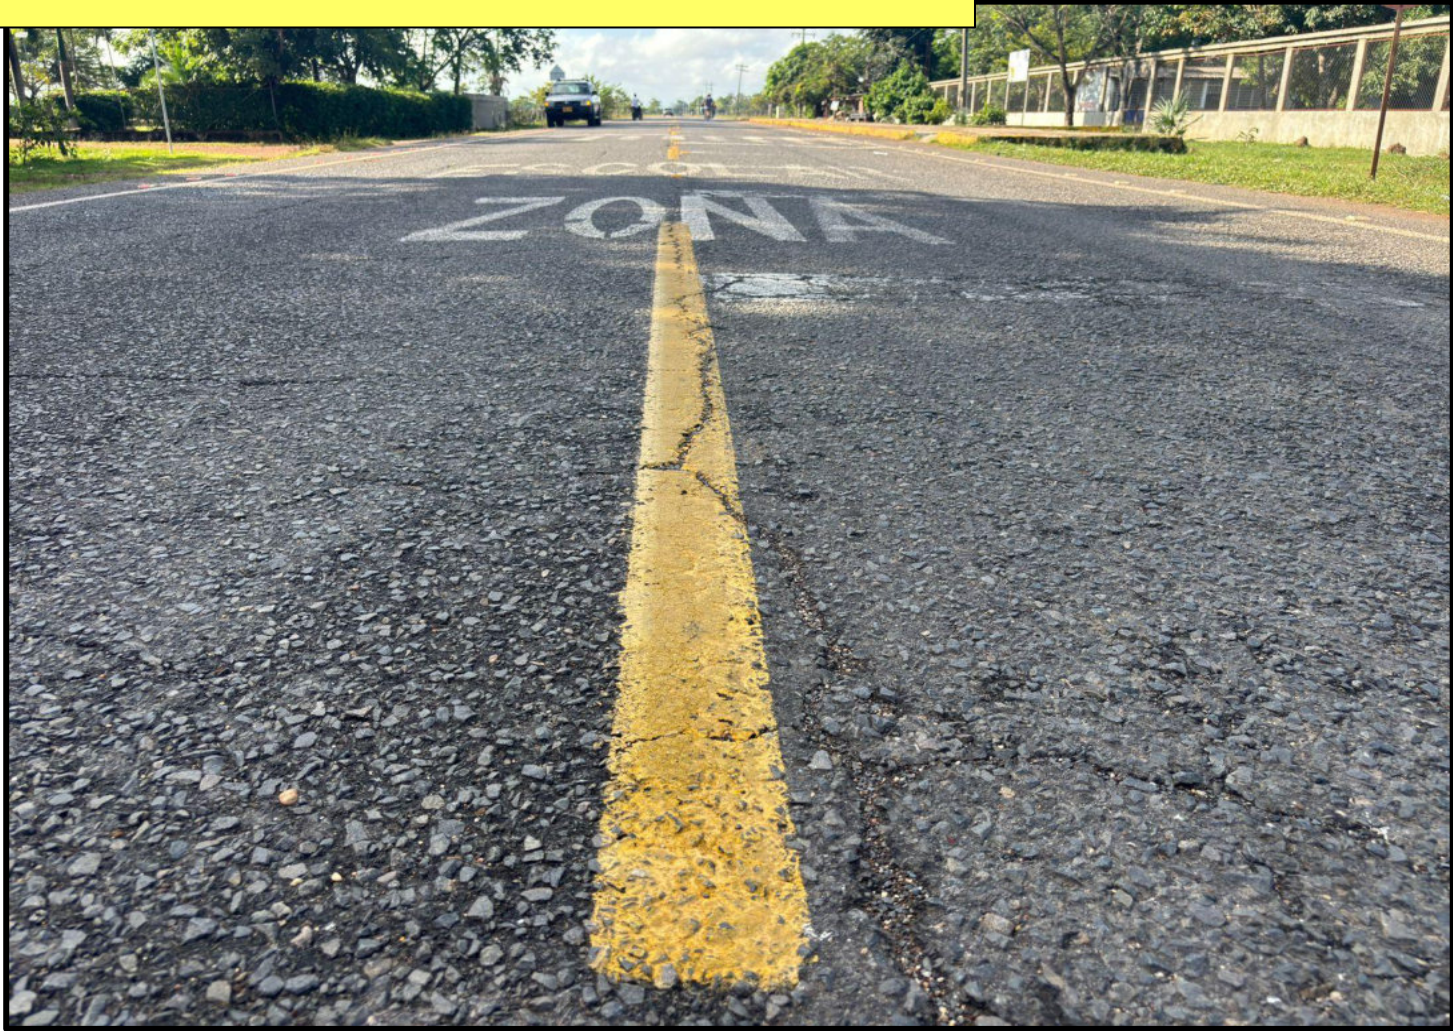
EL SECTOR DEL ACCIDENTE CUENTA CON DEMARCACIÓN HORIZONTAL EN TODA SU LONGITUD EN EL EJE DE LA CALZADA CON LÍNEAS DISCONTINUAS EN BUEN ESTADO.

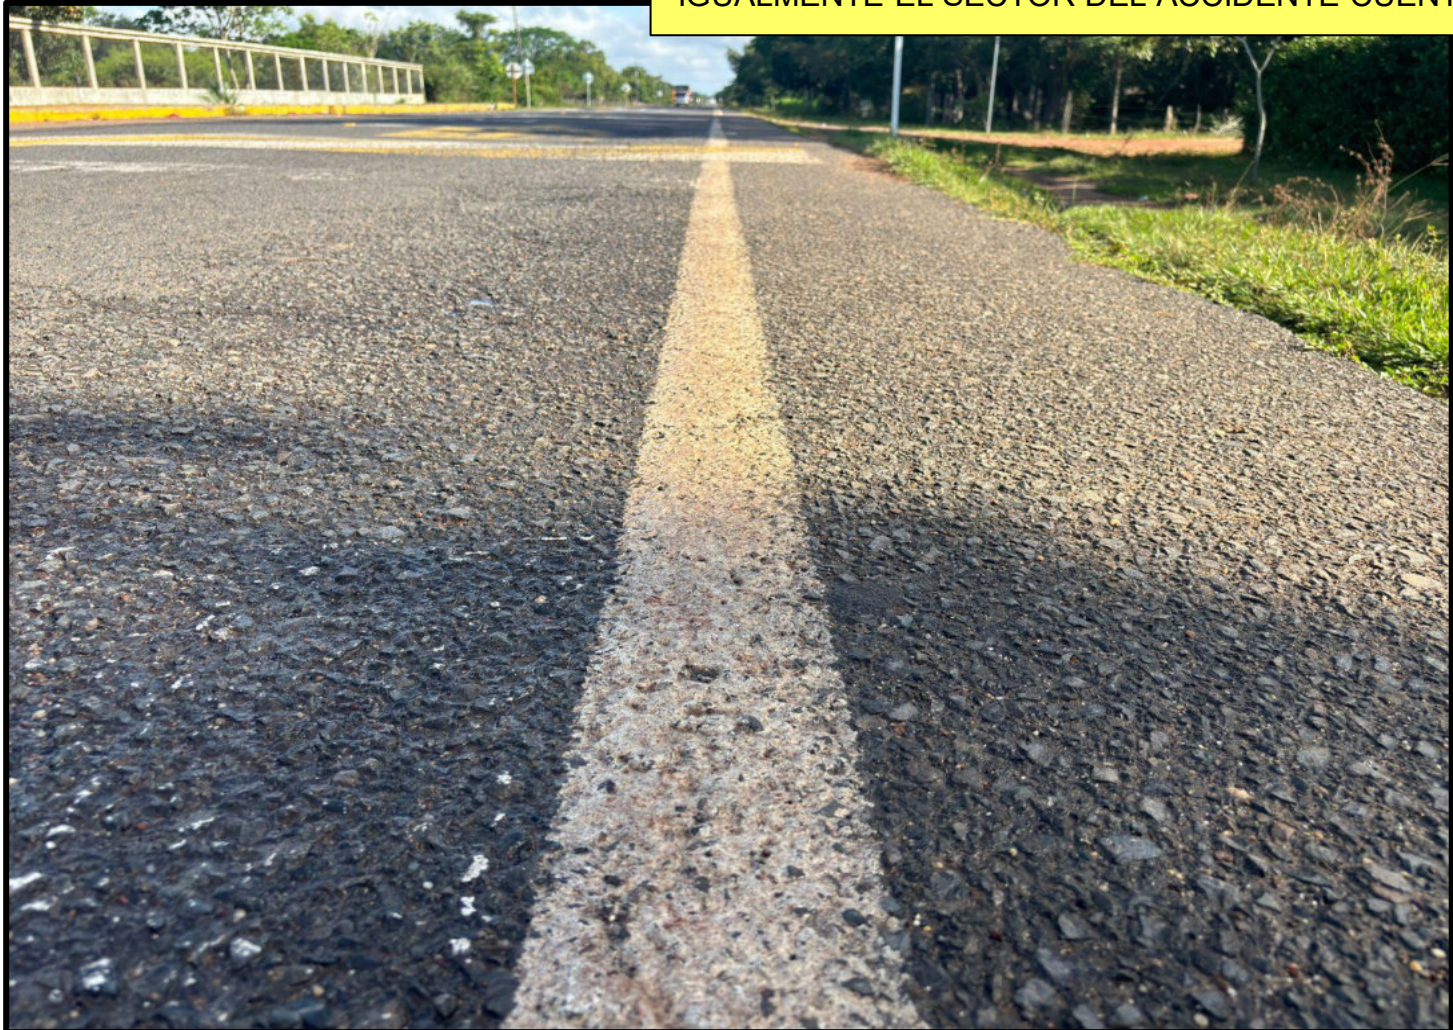
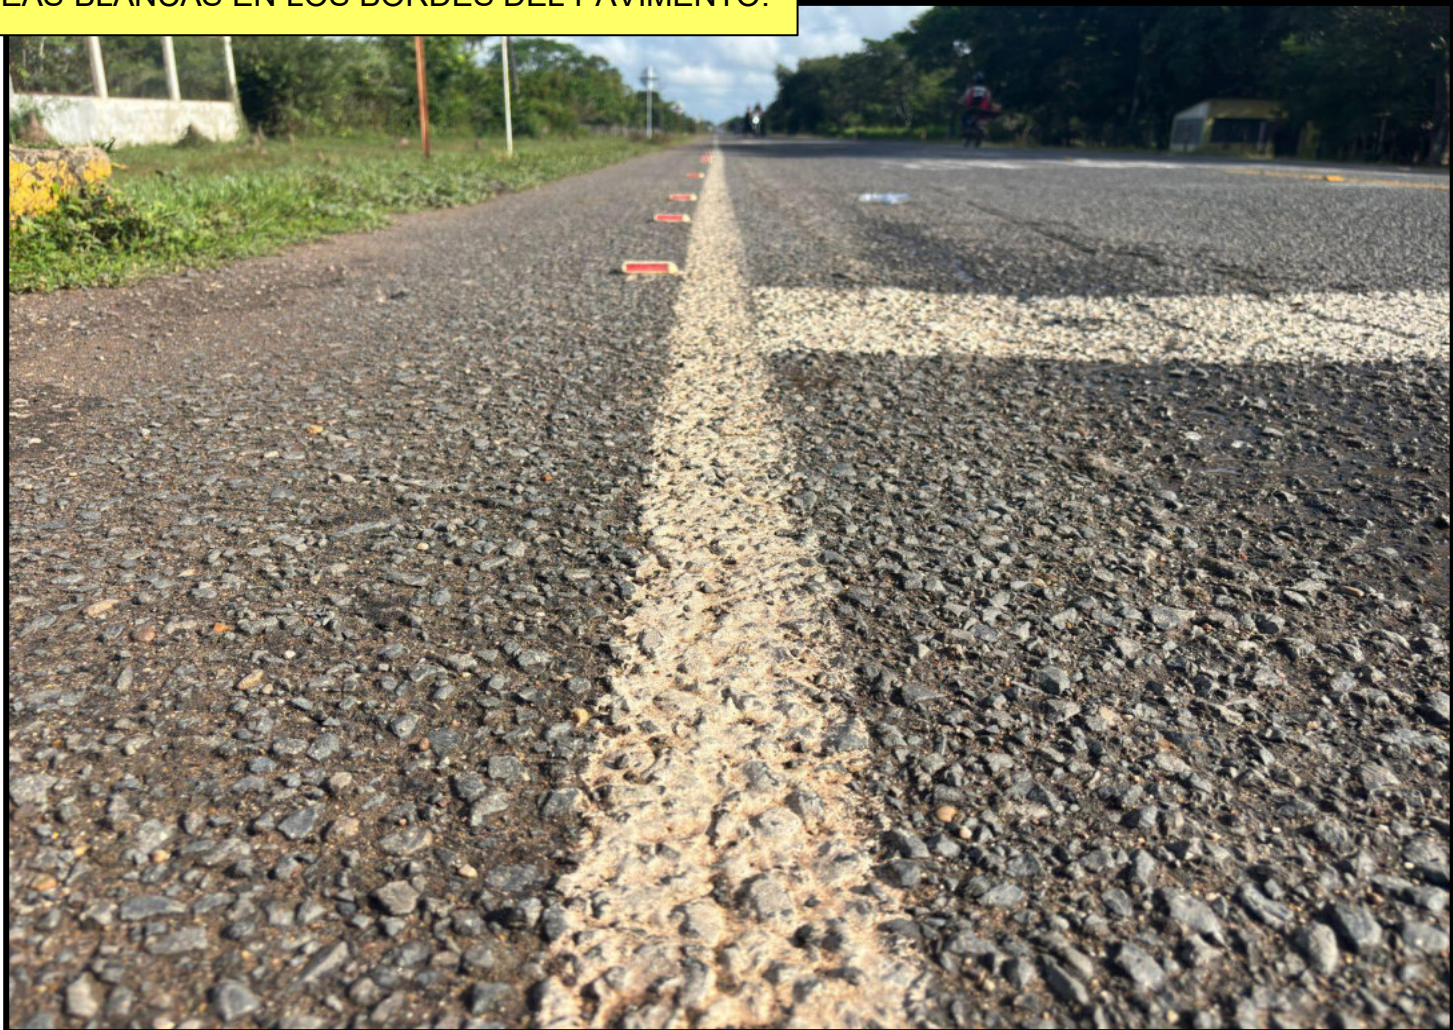
IGUALMENTE EL SECTOR DEL ACCIDENTE CUENTA LINEAS BLANCAS EN LOS BORDES DEL PAVIMENTO.

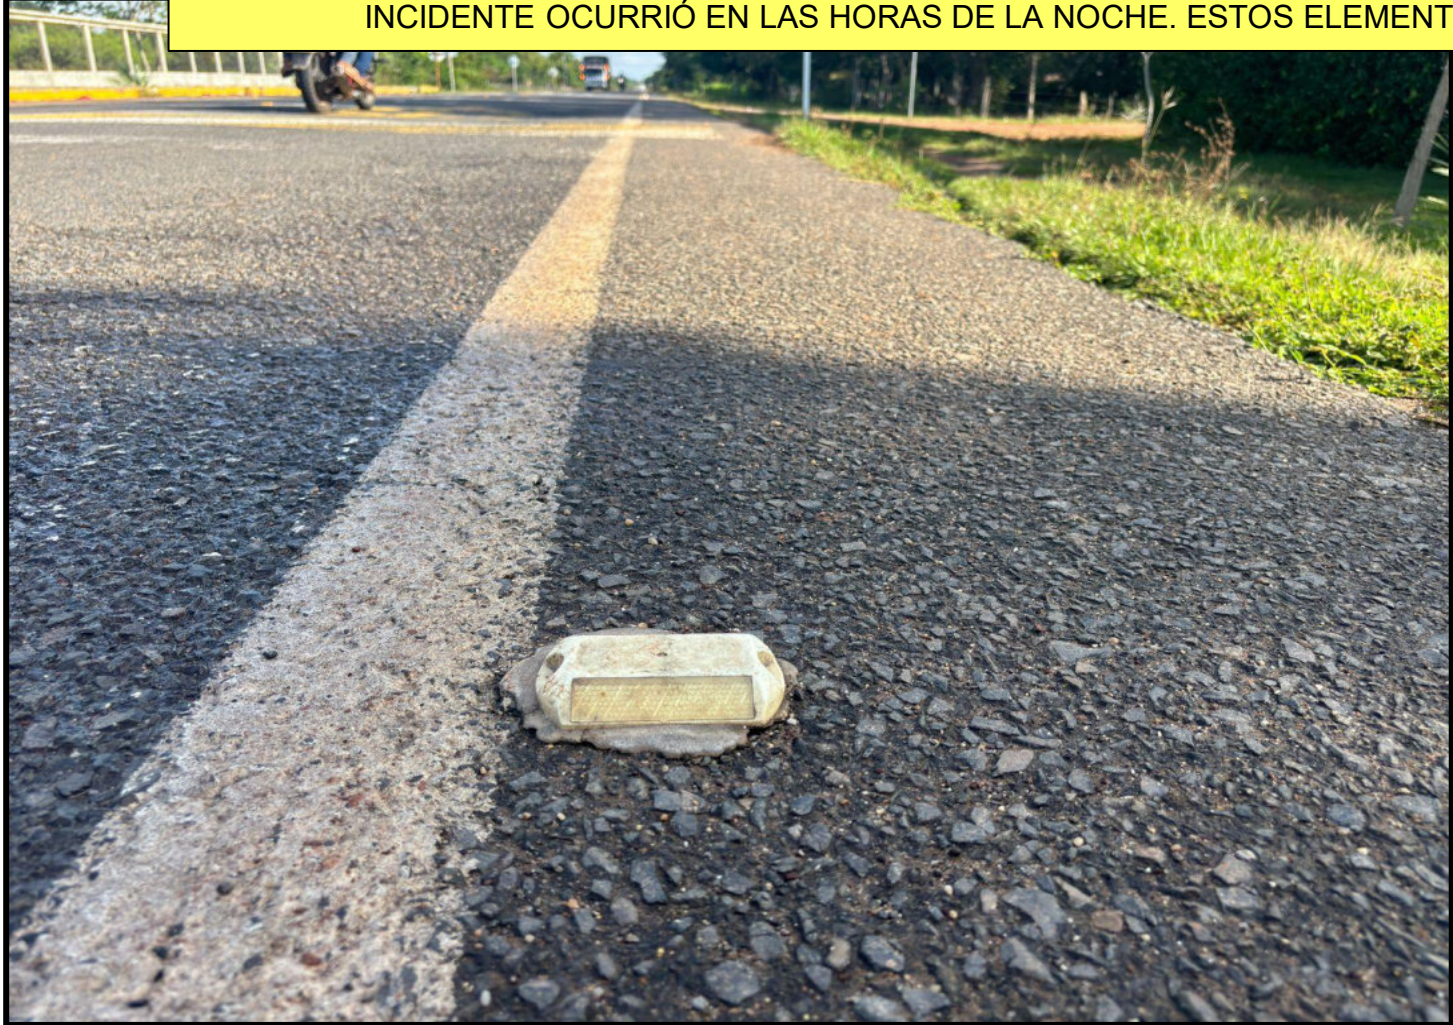
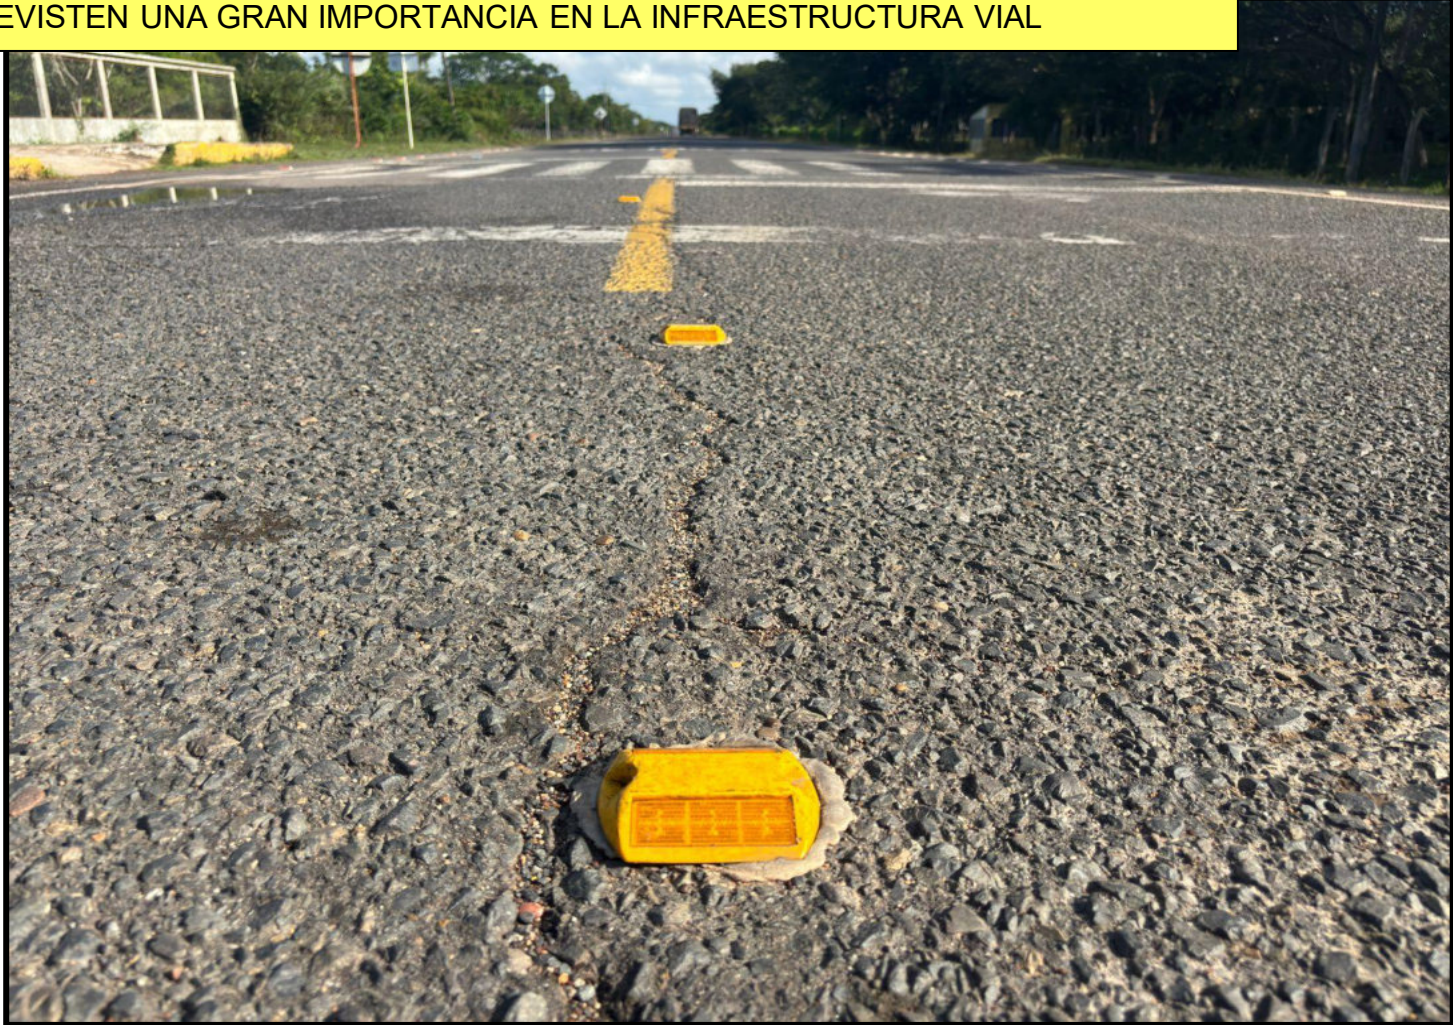
SE OBSERVA QUE EN EL SECTOR DEL ACCIDENTE EXISTEN TACHAS REFLECTIVAS EN BUEN ESTADO QUE MEJORAN LA VISIBILIDAD NOCTURNA YA QUE EL INCIDENTE OCURRIÓ EN LAS HORAS DE LA NOCHE. ESTOS ELEMENTOS REVISTEN UNA GRAN IMPORTANCIA EN LA INFRAESTRUCTURA VIAL

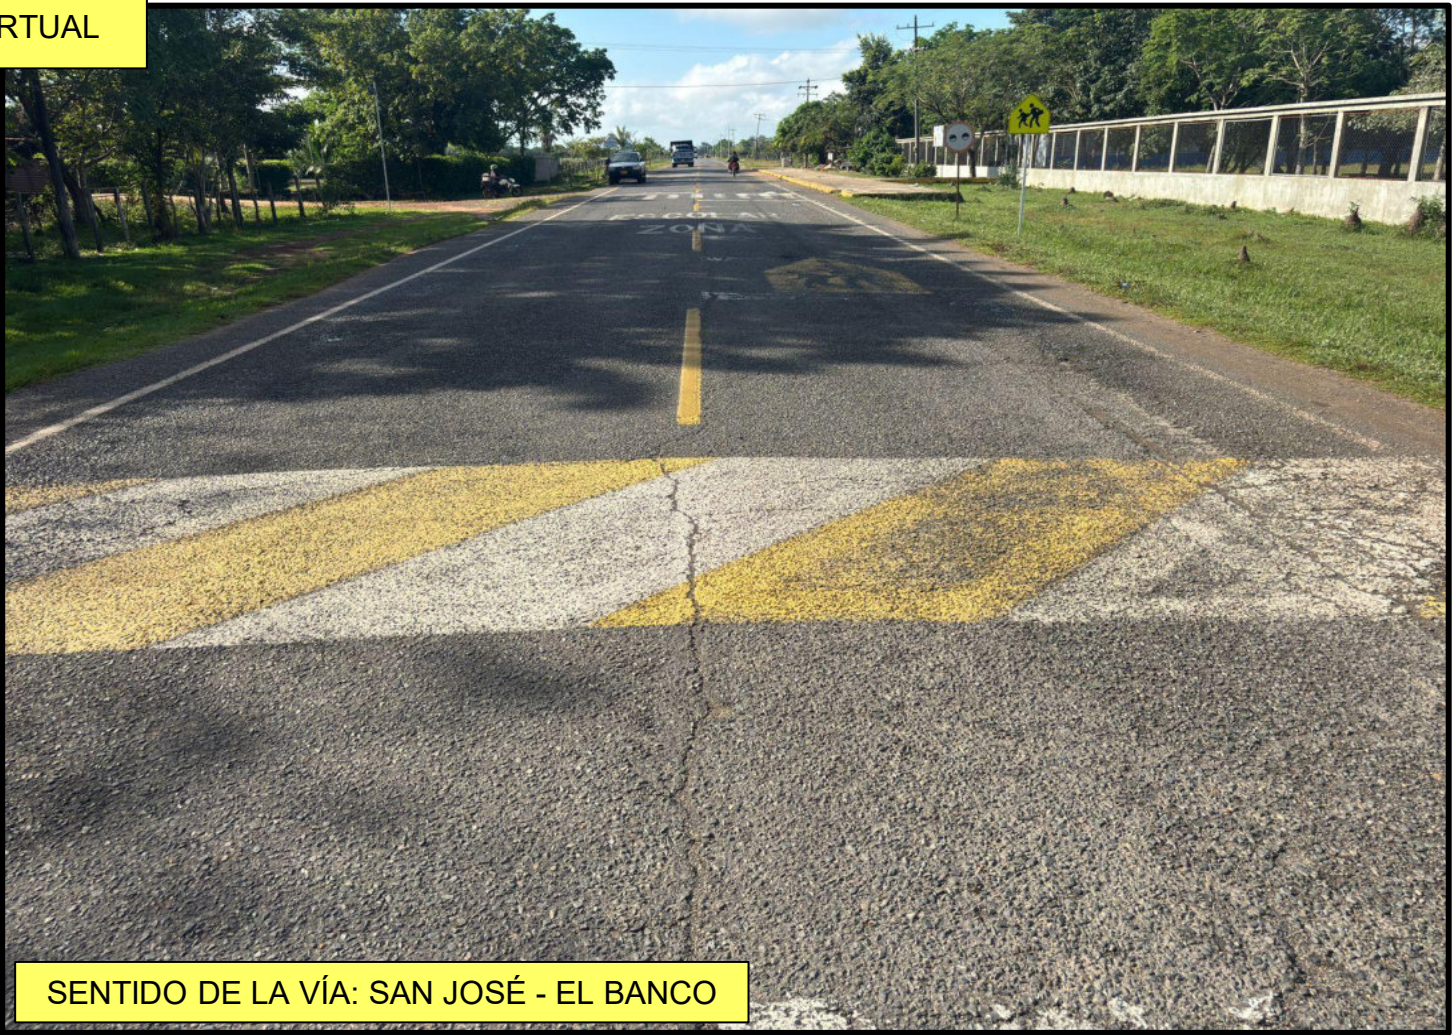
RESALTO VIRTUAL

EL SECTOR DEL ACCIDENTE CUENTA CON MARCAS VIALES DE TIPO PICTOGRAMAS, YA QUE CUENTA CON ZONA ESCOLAR

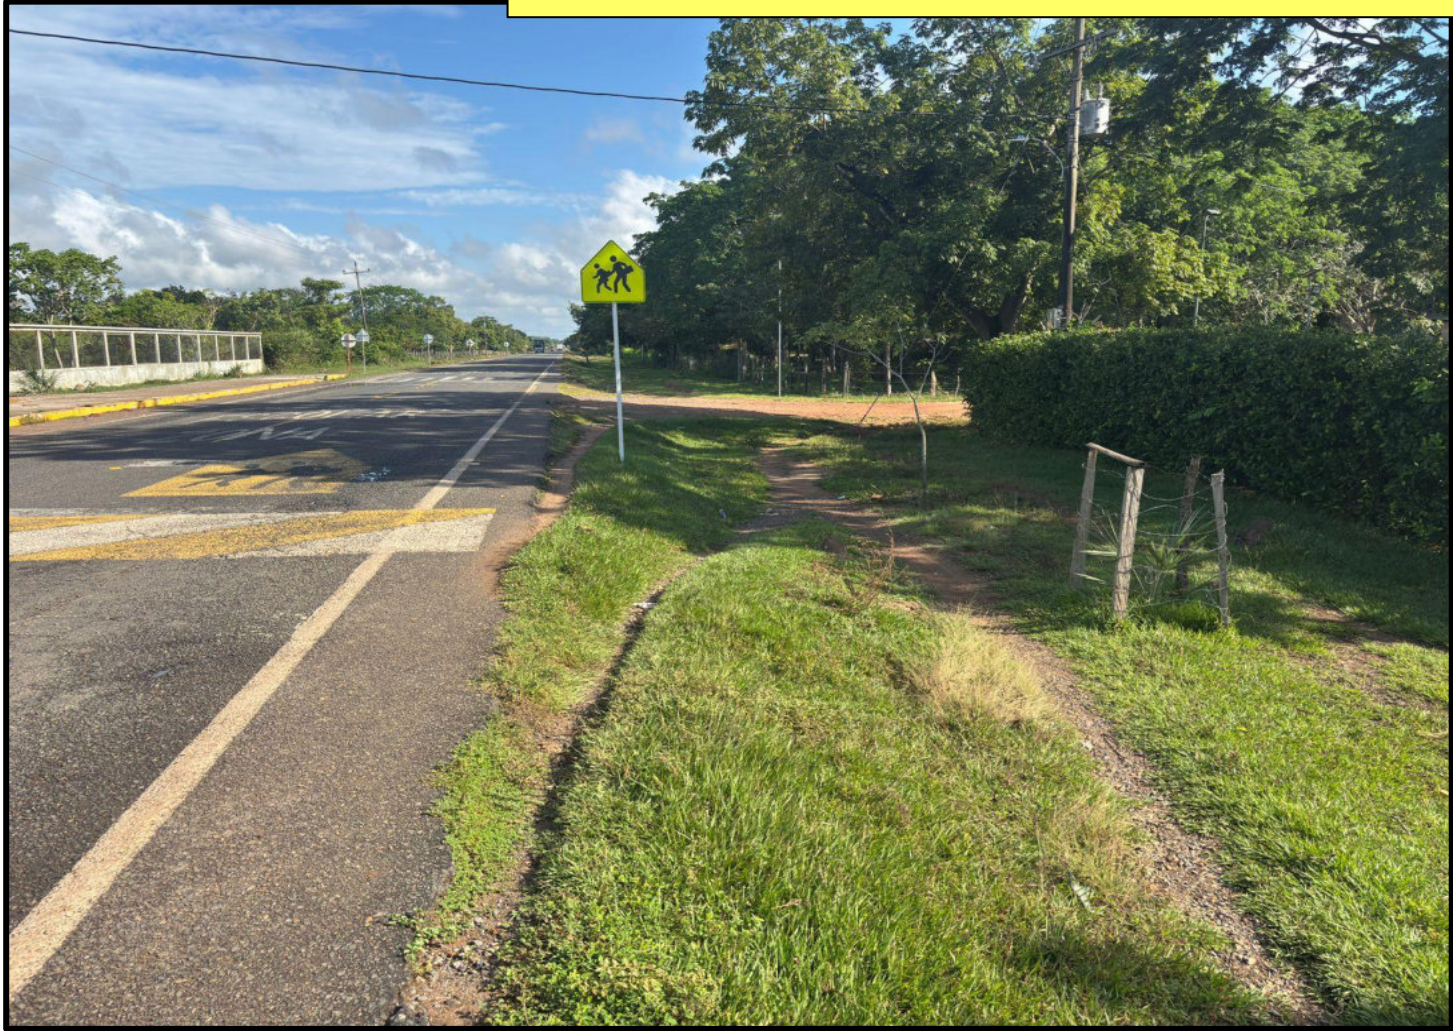
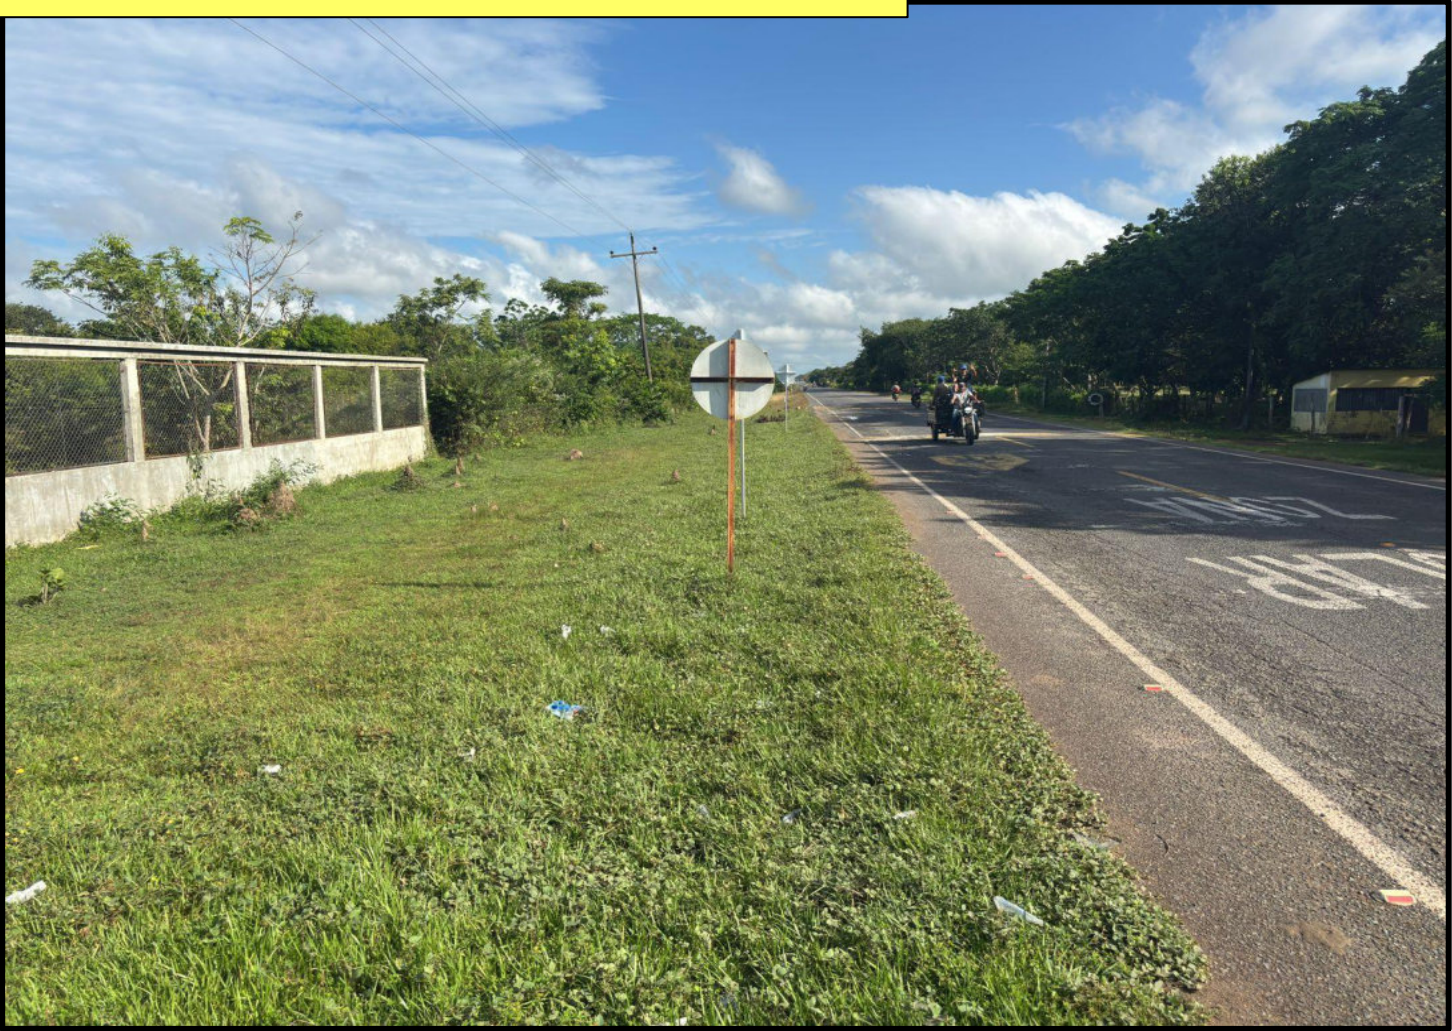
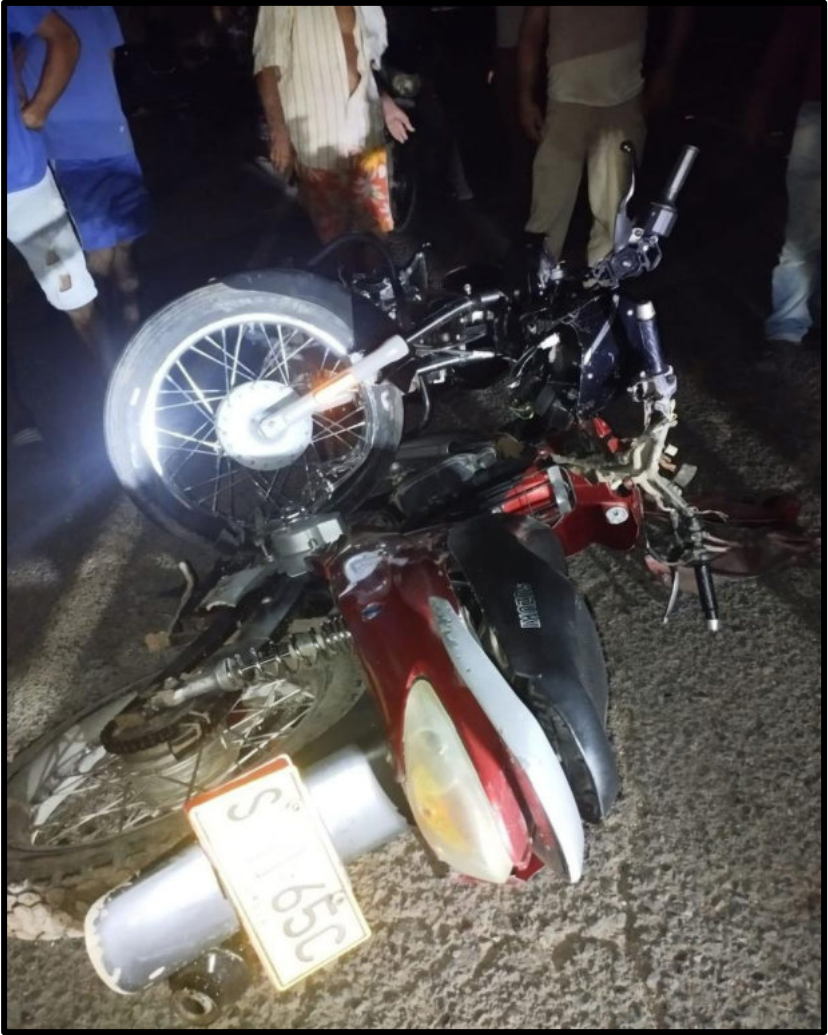
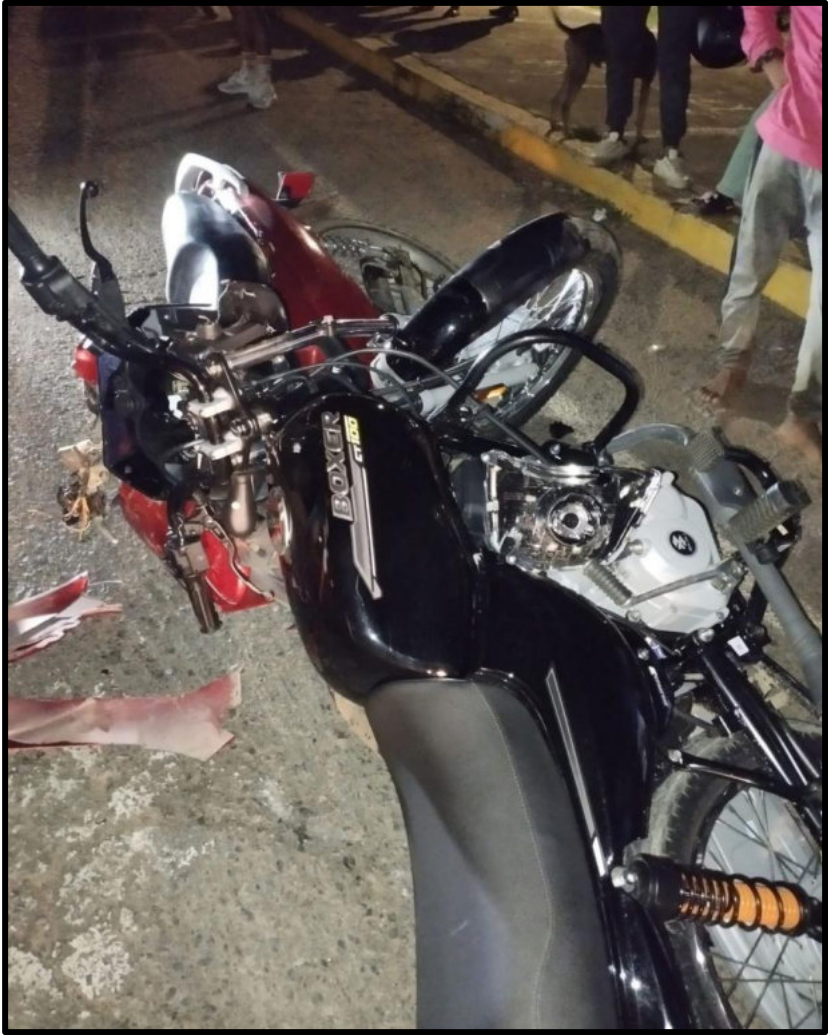
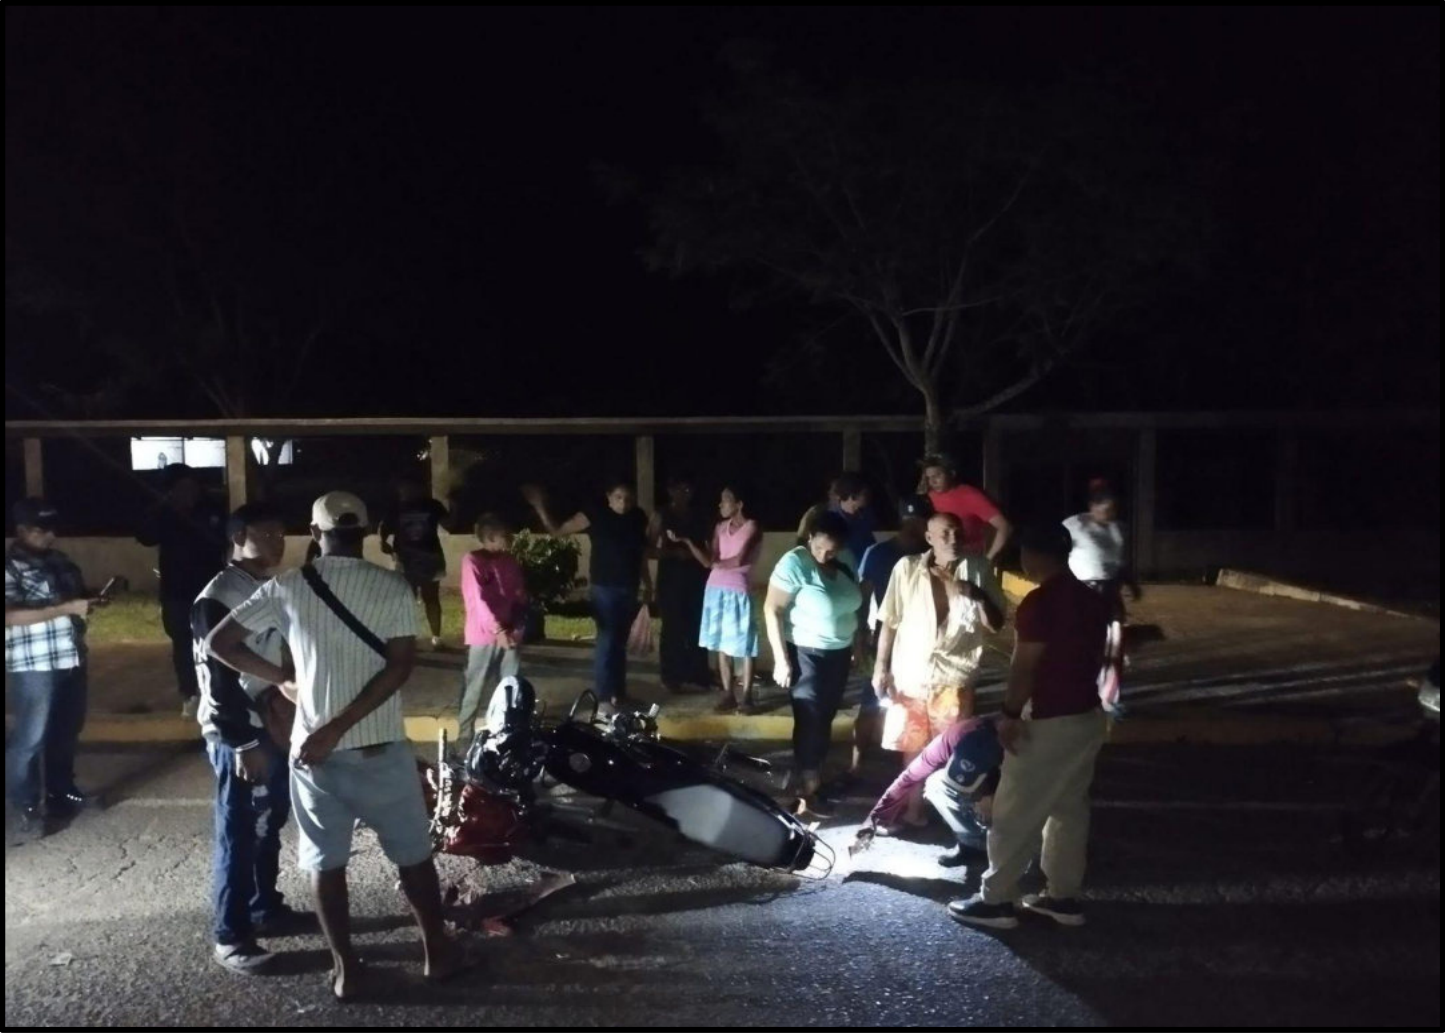
| SE OBSERVA ESPACIO EN AMBOS LADOS DE LA VÍA, CON BERMAS Y SITIOS EMPRADIZADOS CON UN ANCHO SUFICIENTE PARA QUE LOS VEHÍCULOS PUEDAN TRANSITAR CON MAYOR SEGURIDAD SOBRE LA CALZADA. | | | | | |

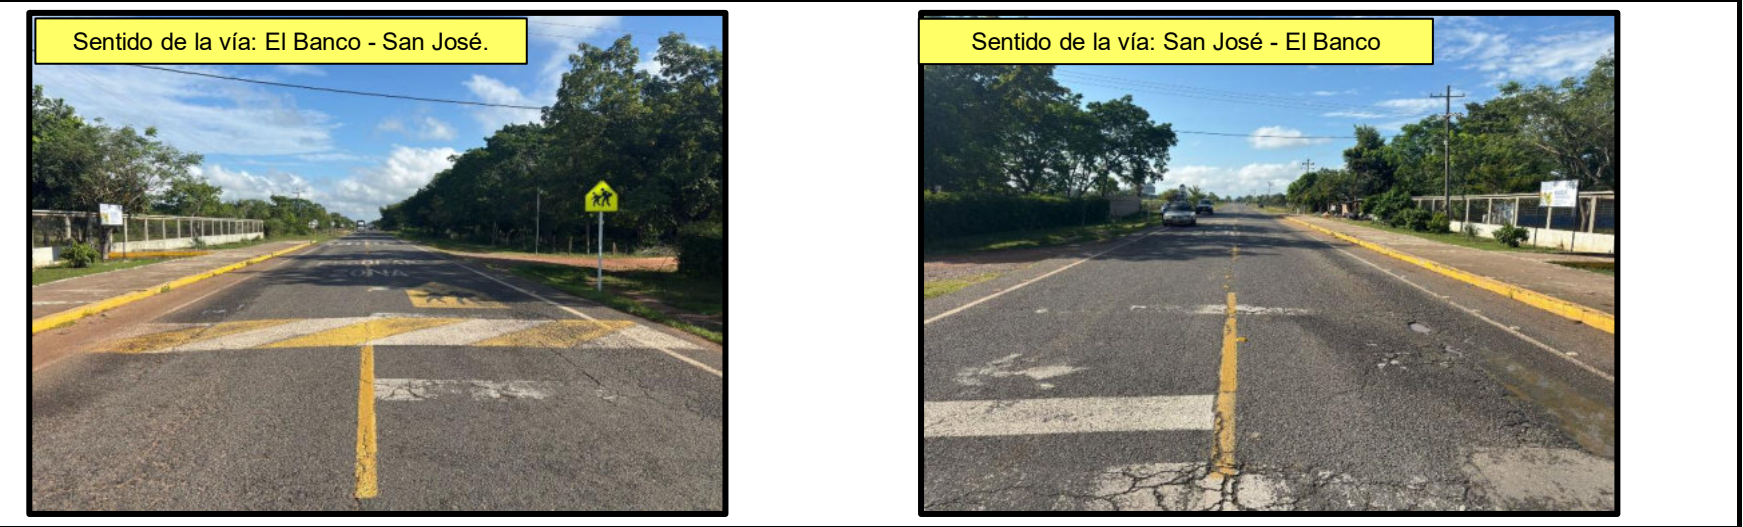
1. PLANO GENERAL

SE OBSERVA ESPACIO EN AMBOS LADOS DE LA VÍA, CON BERMAS Y SITIOS EMPRADIZADOS CON UN ANCHO SUFICIENTE PARA QUE LOS VEHÍCULOS PUEDAN TRANSITAR CON MAYOR SEGURIDAD SOBRE LA CALZADA.
