# INFORME DE ACCIDENTALIDAD MES DE NOVIEMBRE DE 2025

**INFORME DE ACCIDENTALIDAD EN LAS VÍAS A CARGO DE LA DIRECCIÓN  
TERRITORIAL MAGDALENA  
PERIODO: DEL 1 AL 30 DE NOVIEMBRE DE 2025**

**ADMINISTRACIÓN VIAL  
GRUPO 2, LOTE 2  
DIRECCIÓN TERRITORIAL MAGDALENA  
CONSORCIO ADMINISTRADORES JAA 2024  
CONTRATO No. 1986 DE 2024**

**EL BANCO, MAGDALENA, DICIEMBRE DE 2025**

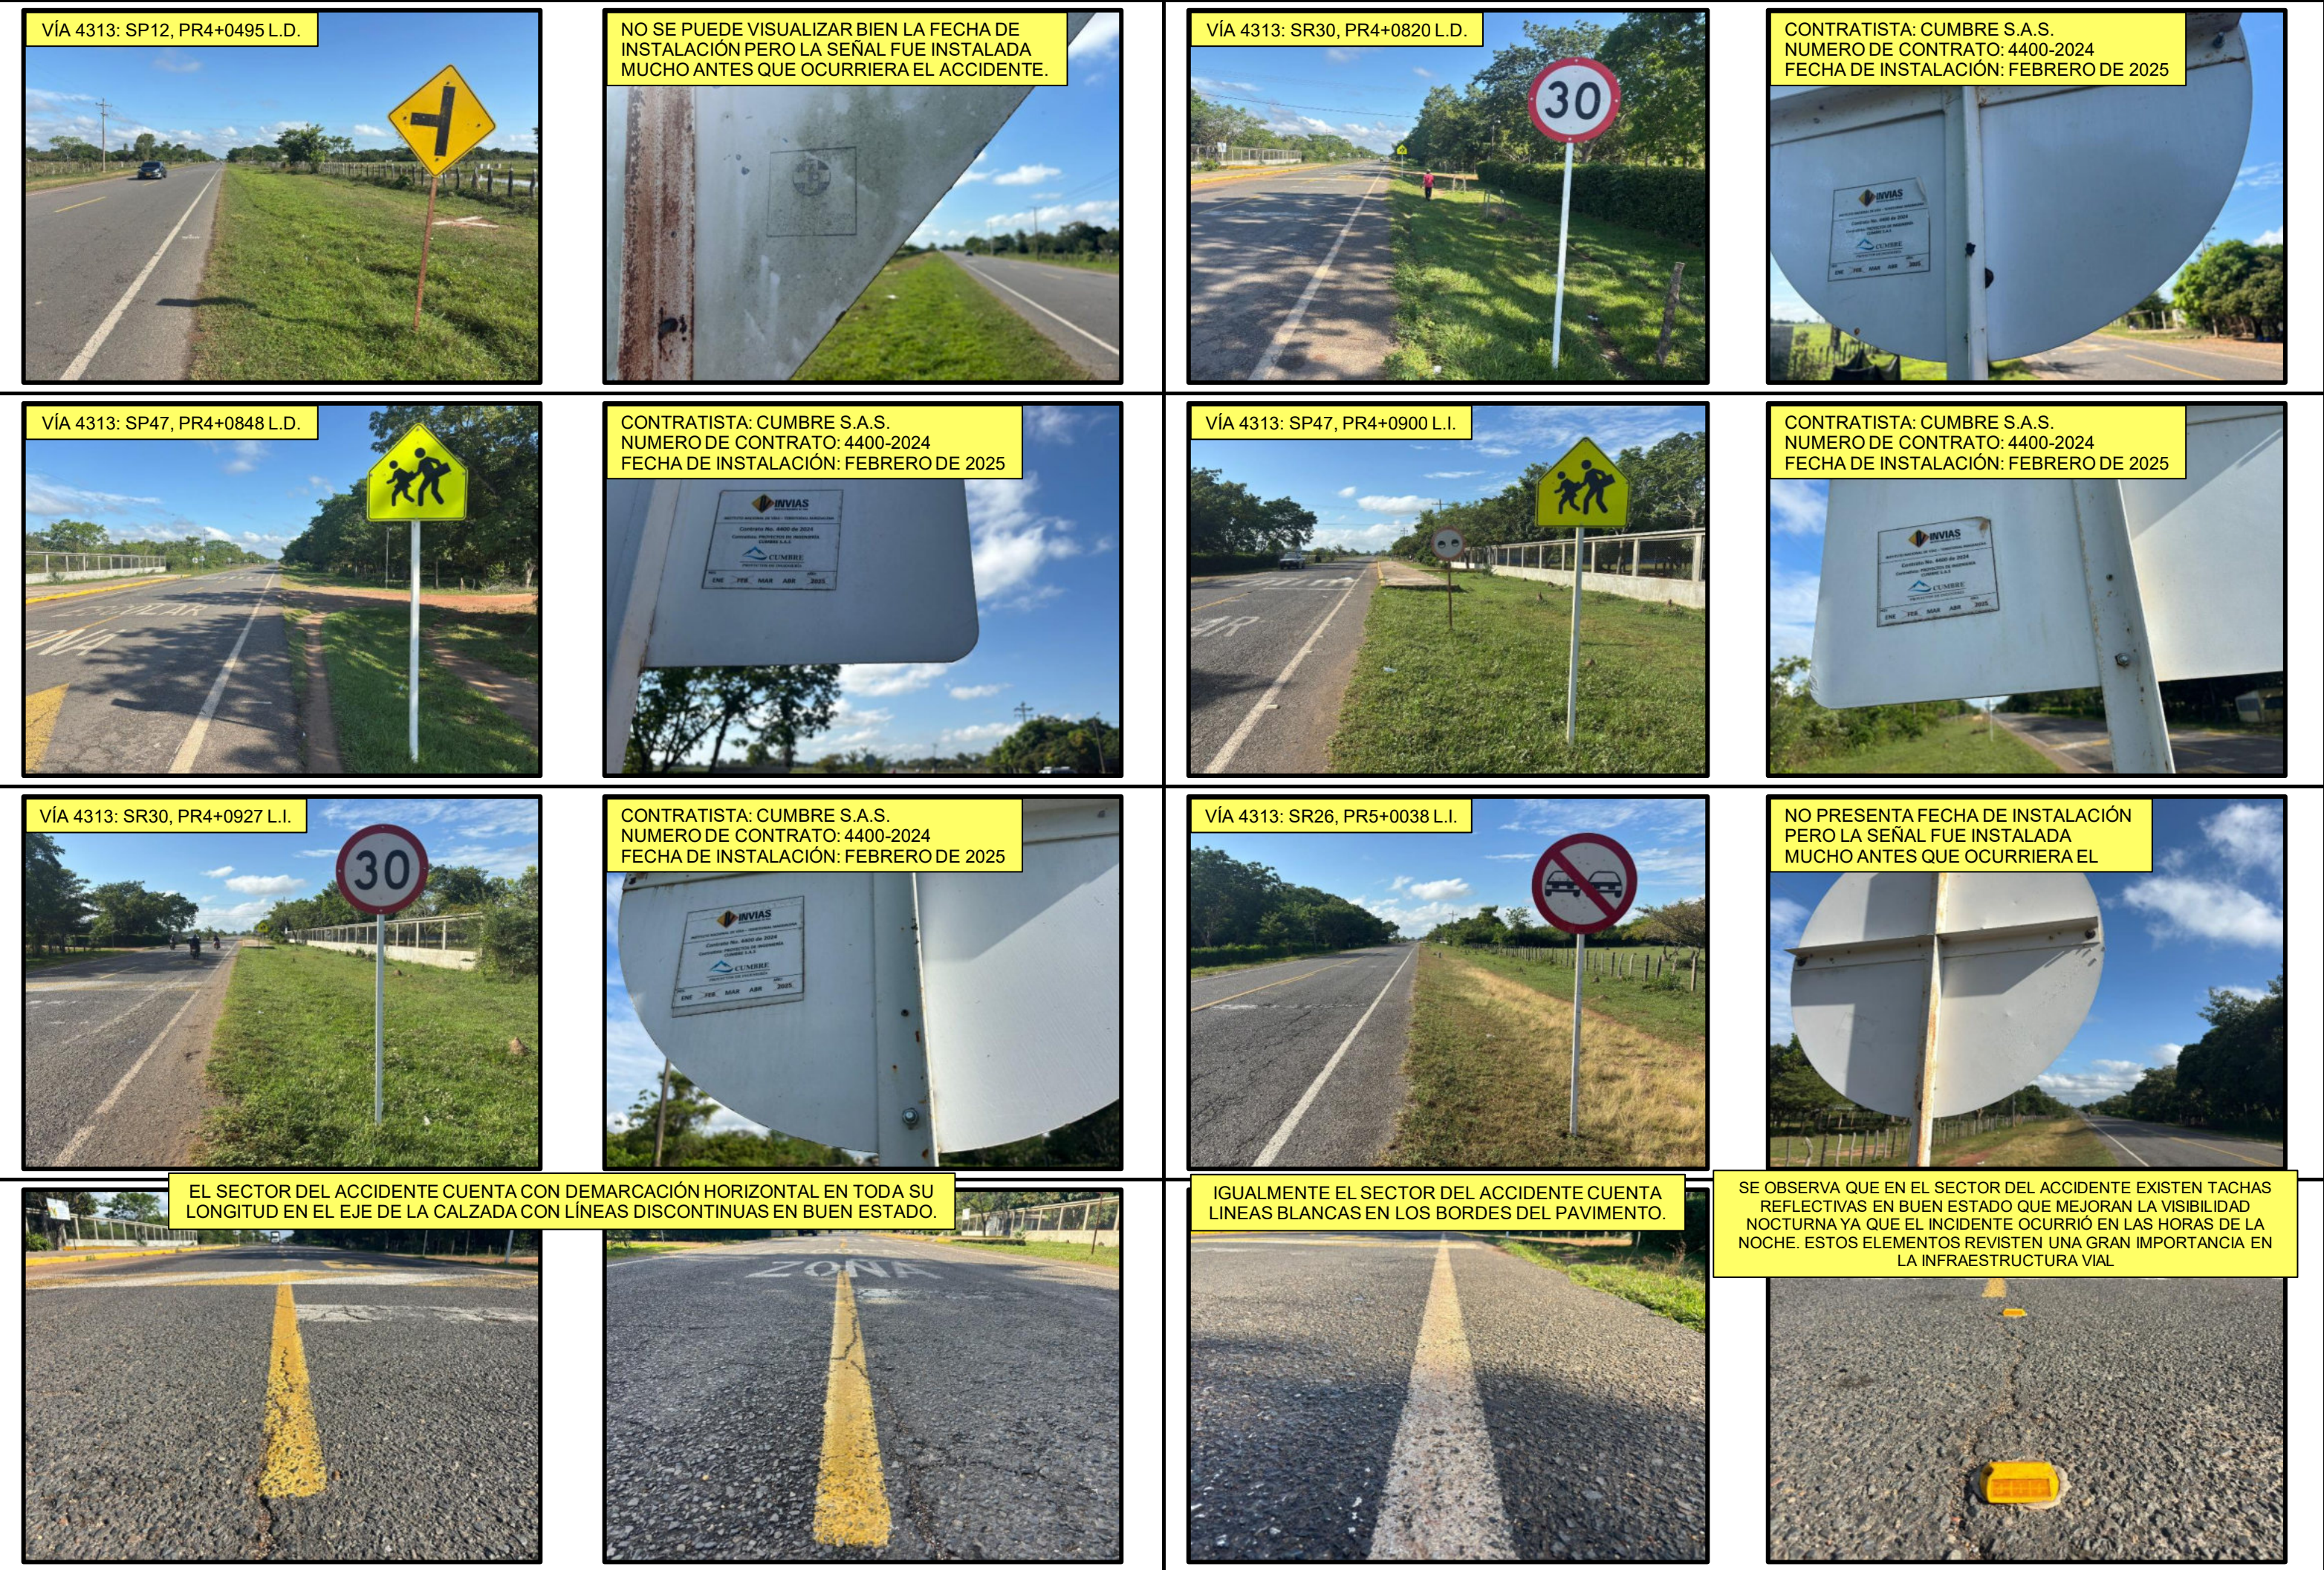
3. FOTOGRAFÍAS DE LA SEÑALIZACIÓN HORIZONTAL O VERTICAL (incluida la fecha de colocación)

El pavimento de la vía en el sector del accidente se encuentra en buen estado, cuenta con señalización vertical, con demarcación horizontal, también cuenta con tachas reflectivas que revisten gran importancia considerando que el accidente se presentó en horas de la noche y marcas viales tipo pictogramas, razón por la cual existe una institución educativa en el sector, en donde no existen huecos ni ningún tipo de daños en el pavimento que pueda afectar la transitabilidad y seguridad vial. En el sector existen dos (2) señales de velocidad máxima tipo SR30, de “30 Km/h”, donde la primera señal está ubicada a 30 metros antes del incidente en el lado derecho de la vía sentido en que se transportaba una motocicleta, la segunda señal está ubicada a 77 metros antes del incidente en el lado izquierdo de la vía sentido en se transportaba otra motocicleta. Adicionalmente, existe una señal reglamentaria tipo SR26 de “no adelantar” y existen señales preventivas tipo SP47 de “zona escolar”. En el sector del accidente la máxima velocidad con la que deben transportarse los vehículos es de 30 Km/h como lo indican las señales verticales antes mencionada.

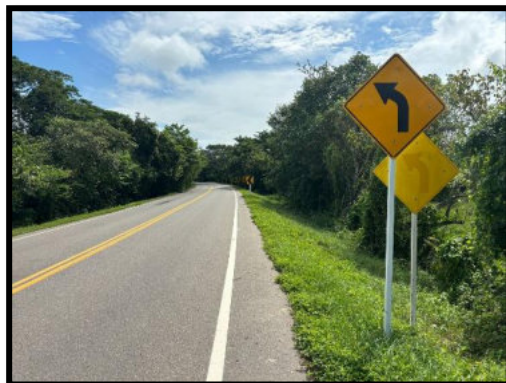
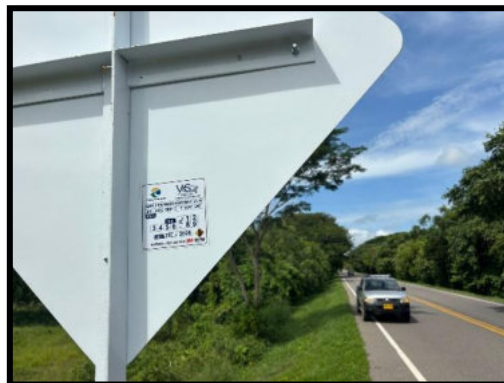
- CURVA PRONUNCIADA A LA IZQUIERDA SP-03, ubicada en el PR24+0169 lado derecho de la vía, con fecha de instalación octubre de 2025, instalado por el consorcio BMC, mediante el contrato No. 2257-2021.

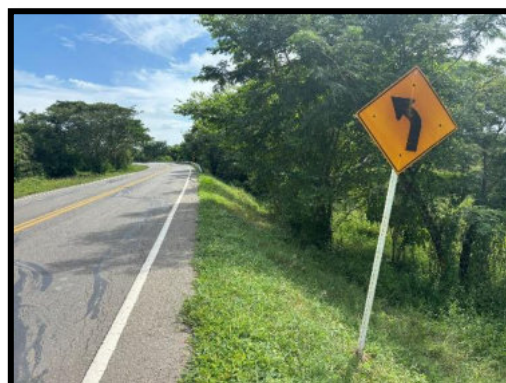
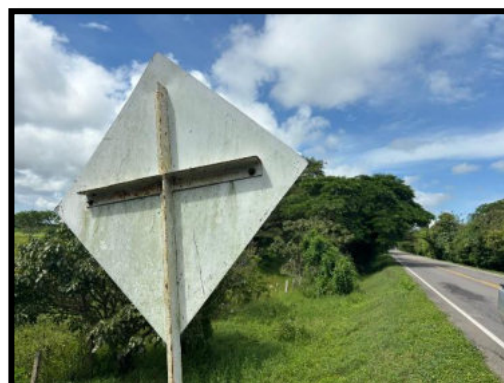
CURVA PRONUNCIADA A LA IZQUIERDA SP-03, ubicada en el PR25+0195 lado derecho de la vía, no presenta fecha de instalación, pero la señal fue instalada mucho antes que ocurriera el accidente.

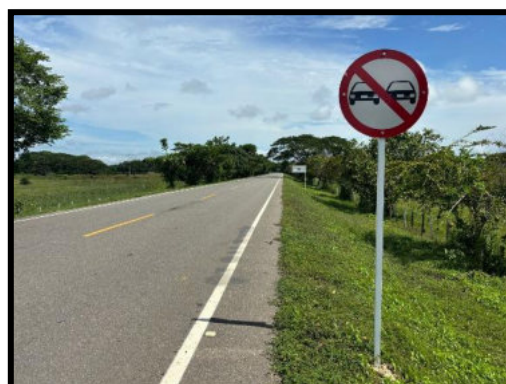
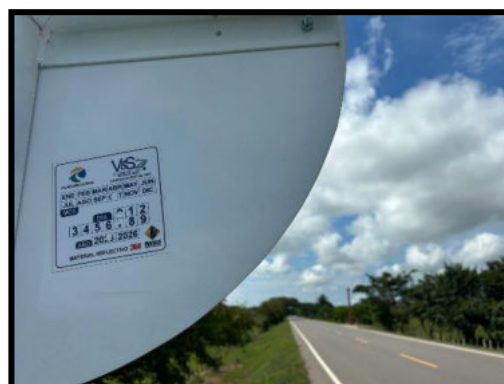
- NO ADELANTAR SR-26, ubicada en el PR26+0160 lado derecho de la vía, con fecha de instalación octubre de 2025, instalado por el consorcio BMC, mediante el contrato No. 2257-2021.

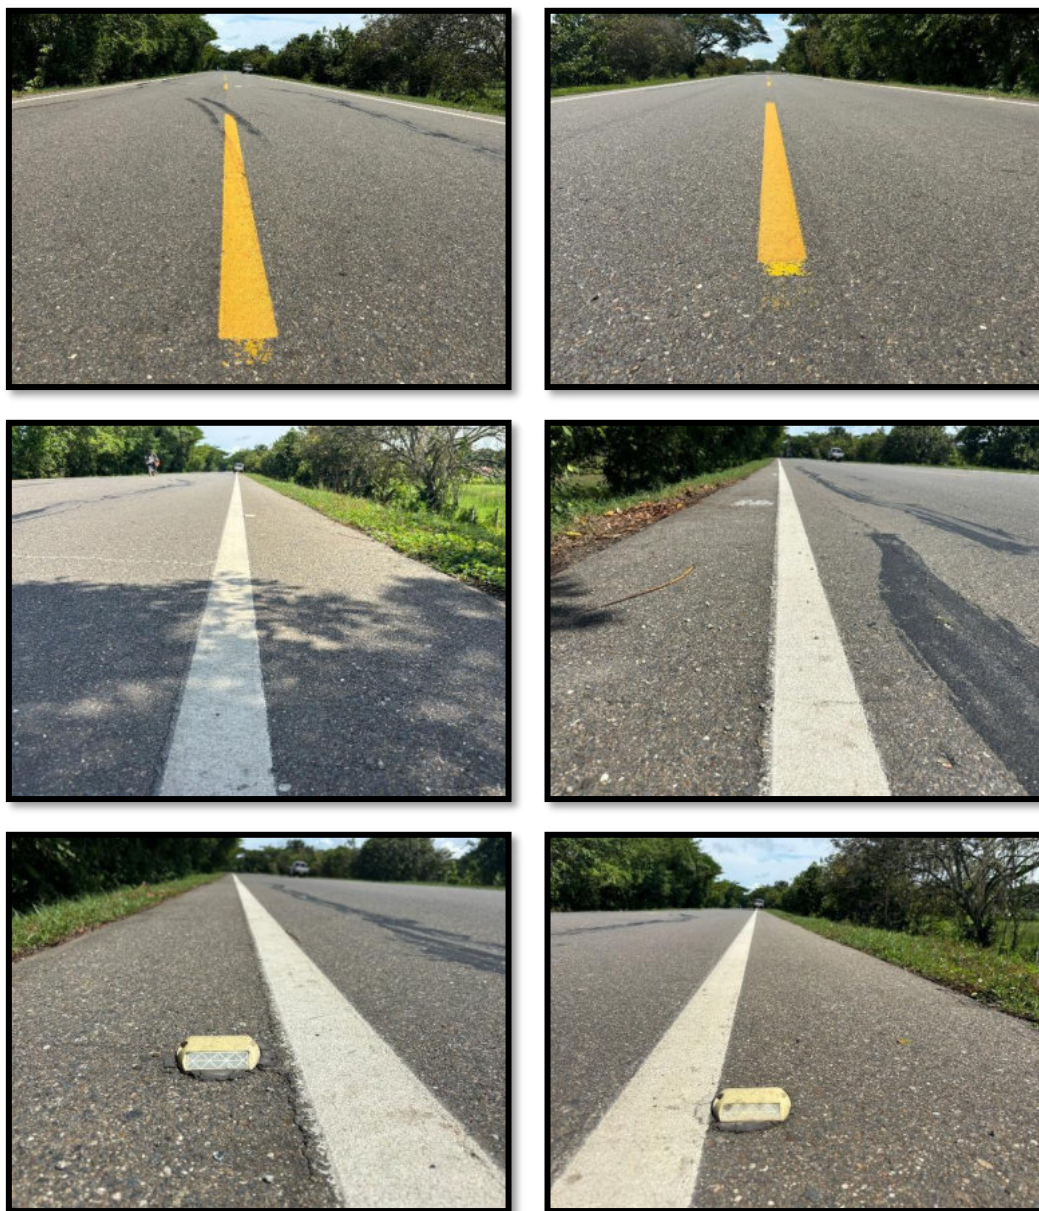
El sector del accidente cuenta con demarcación horizontal en buen estado en toda su longitud, en el eje de la calzada con líneas discontinuas, líneas en los bordes de pavimento de color blanco y tachas reflectivas, según se observa a continuación:

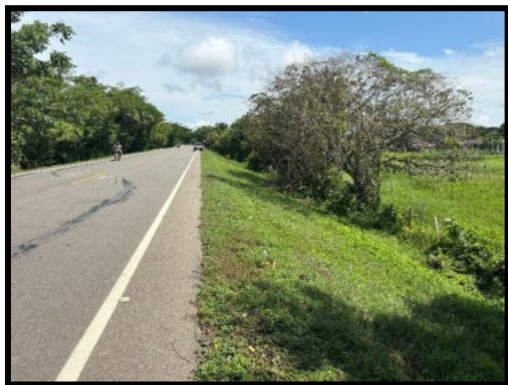
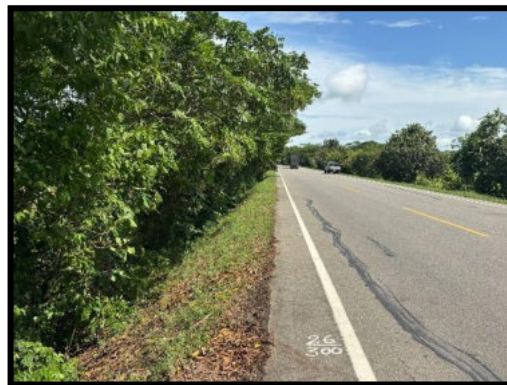
Se observa espacio en ambos lados de la vía, con bermas y con sitios empedrados con un ancho suficiente para que los vehículos puedan transitar con mayor seguridad sobre la calzada.

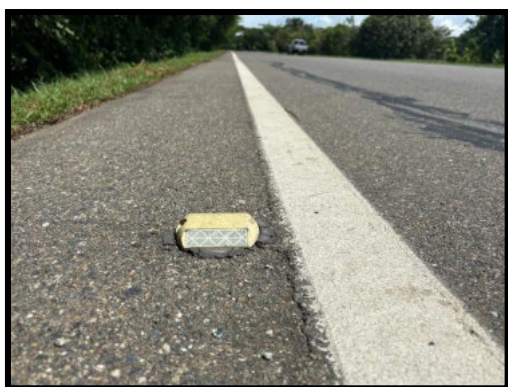
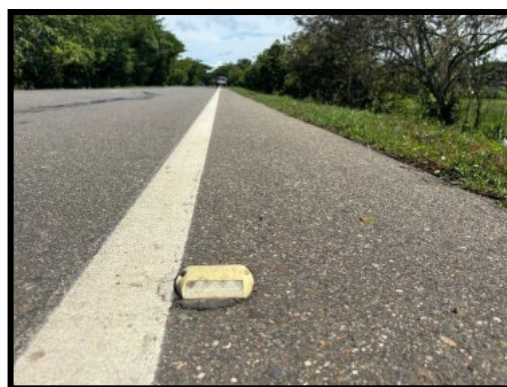
Se observa que en el sector del accidente existen tachas reflectivas en buen estado que mejoran la visibilidad nocturna considerando que el accidente ocurrió en las horas de la madrugada. estos elementos revisten una gran importancia en la infraestructura vial.

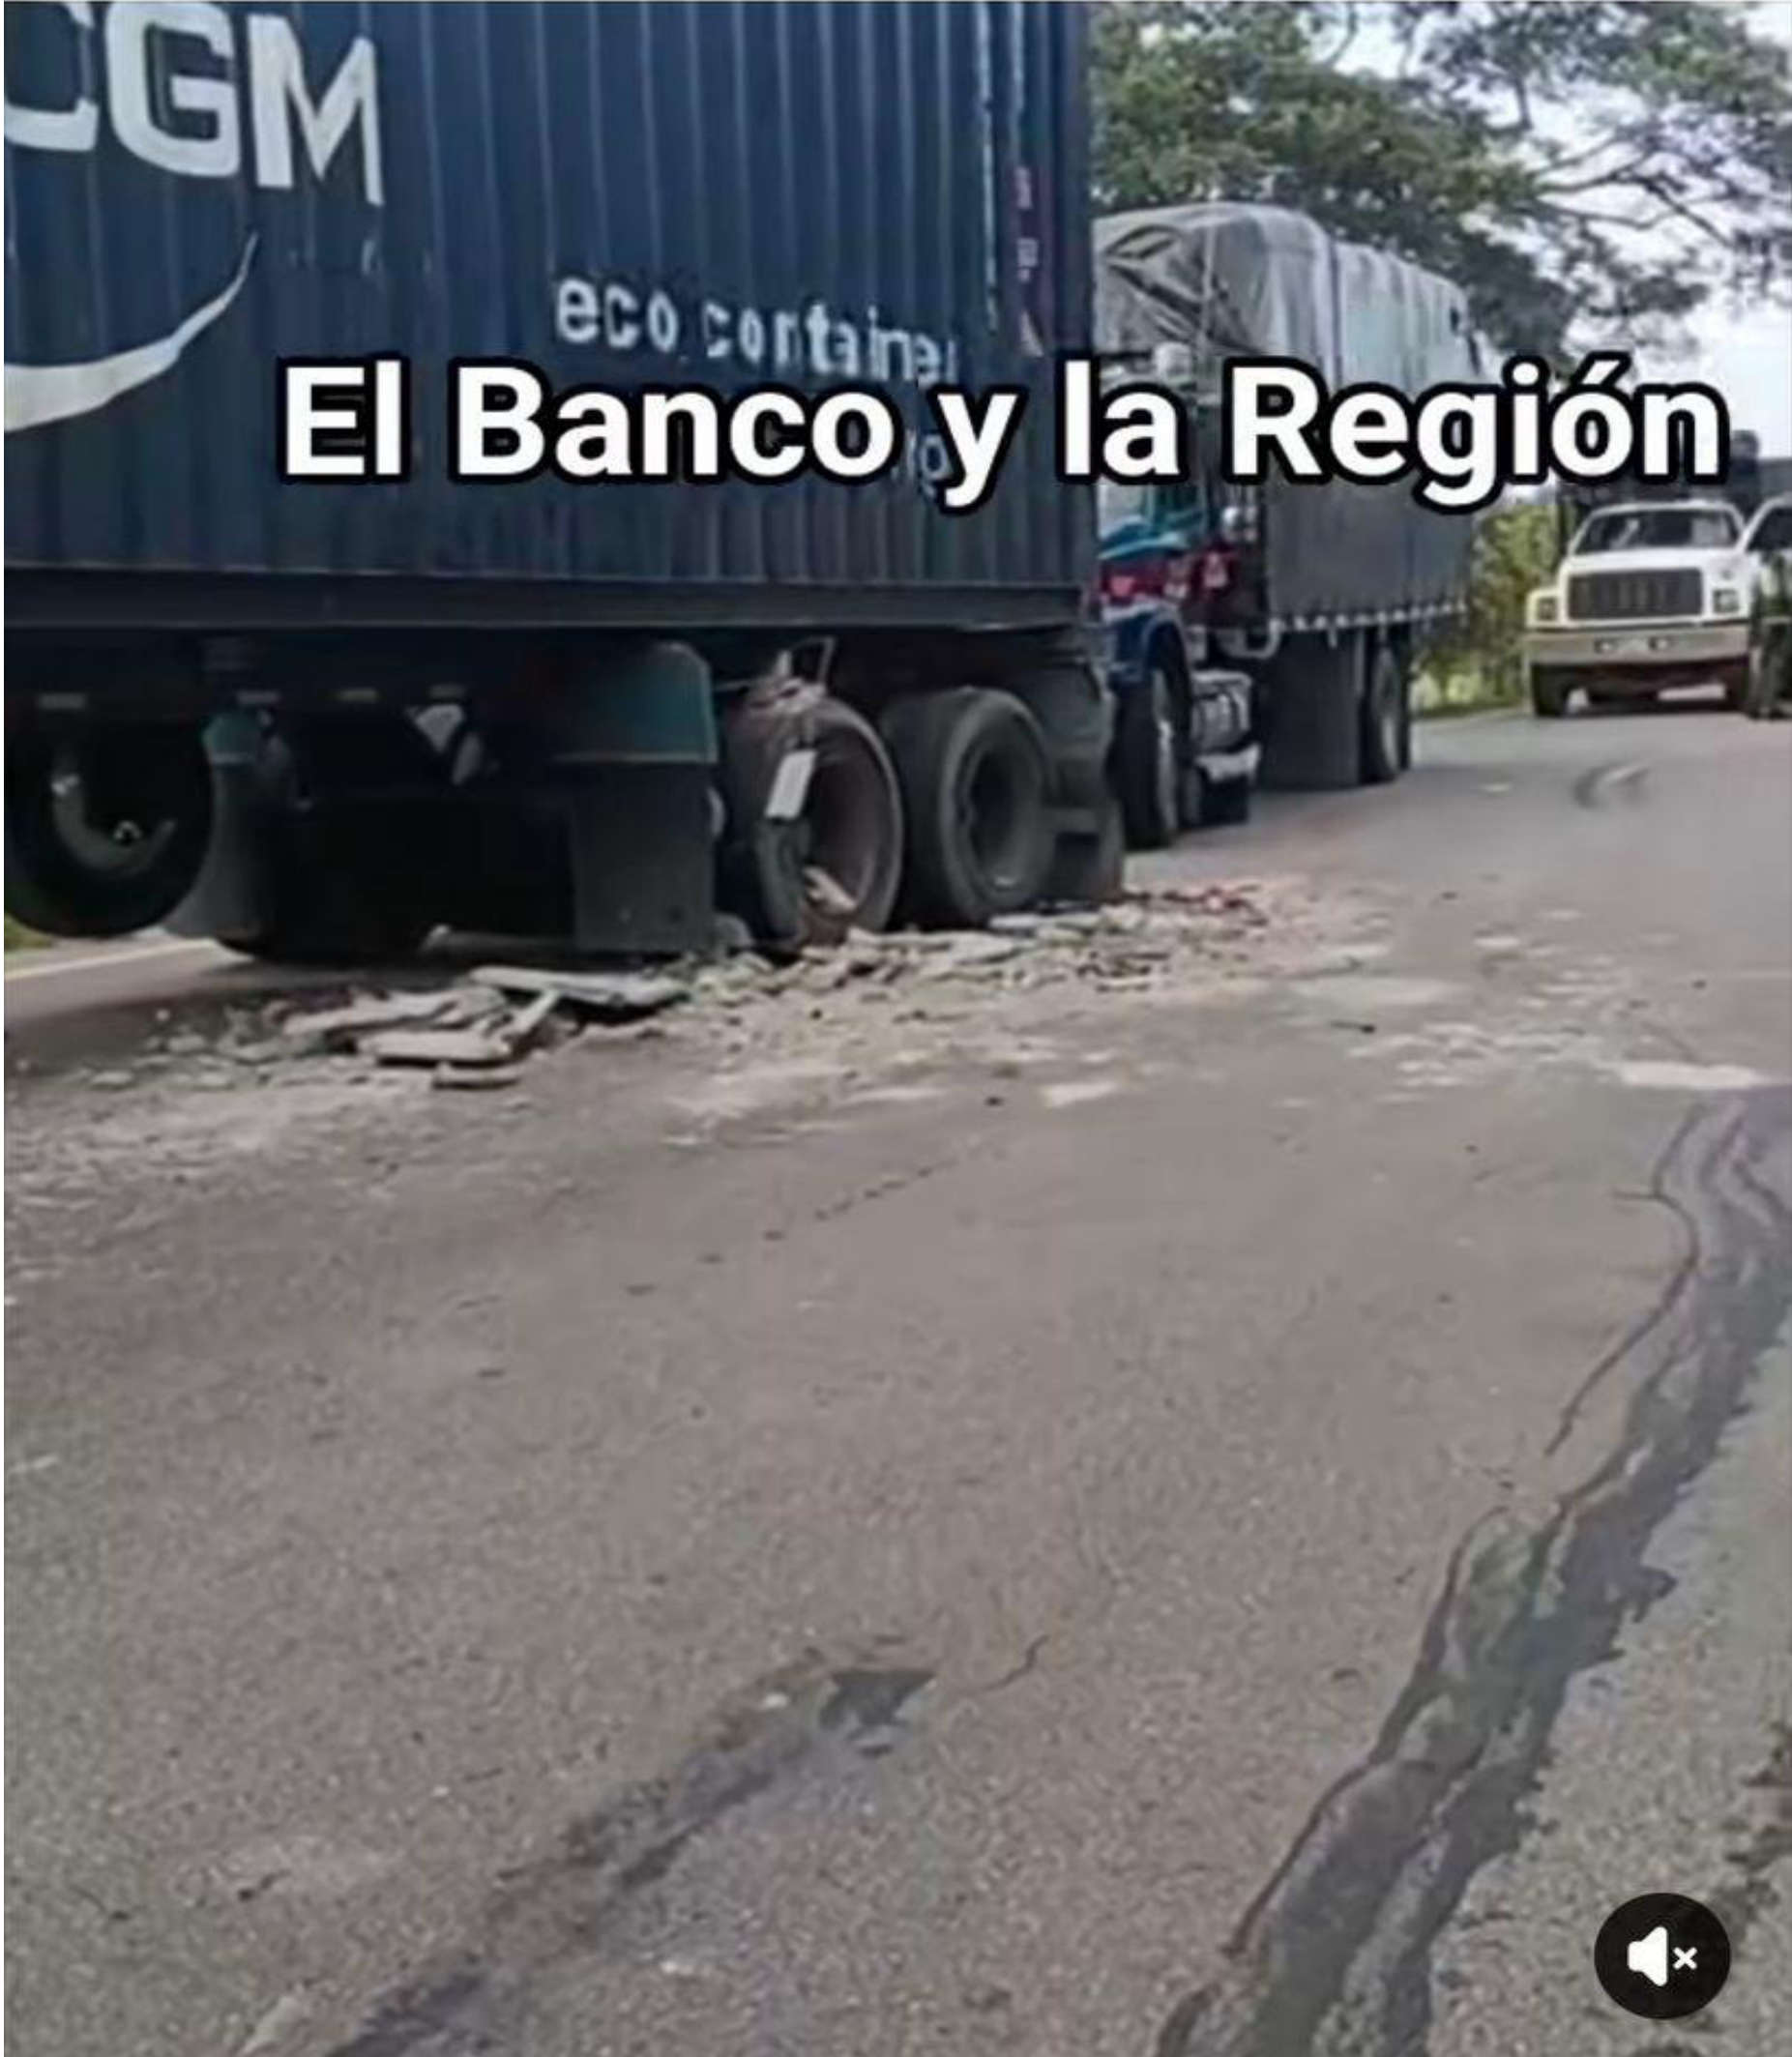
| <div>RESEÑA DE PRENSA DE INTERNET</div> <div><div></div><div><div>Noticias El Banco y la Region</div><div>1 h •</div></div></div> <div><div>Múltiple Caso de Tránsito en Vía El Banco-Guamal</div><div>Se reportó un triple choque involucrando a dos mulas y un camión cerca del corregimiento de Los Negritos, en la vía hacia El Banco, Magdalena.</div><div>Este incidente se relaciona con el aumento del flujo de vehículos de carga que toman rutas alternas debido al bloqueo indígena en Bosconia.</div><div>La congestión vehicular generada por estas desviaciones parece haber contribuido a este hecho.</div></div> <div></div> | | |

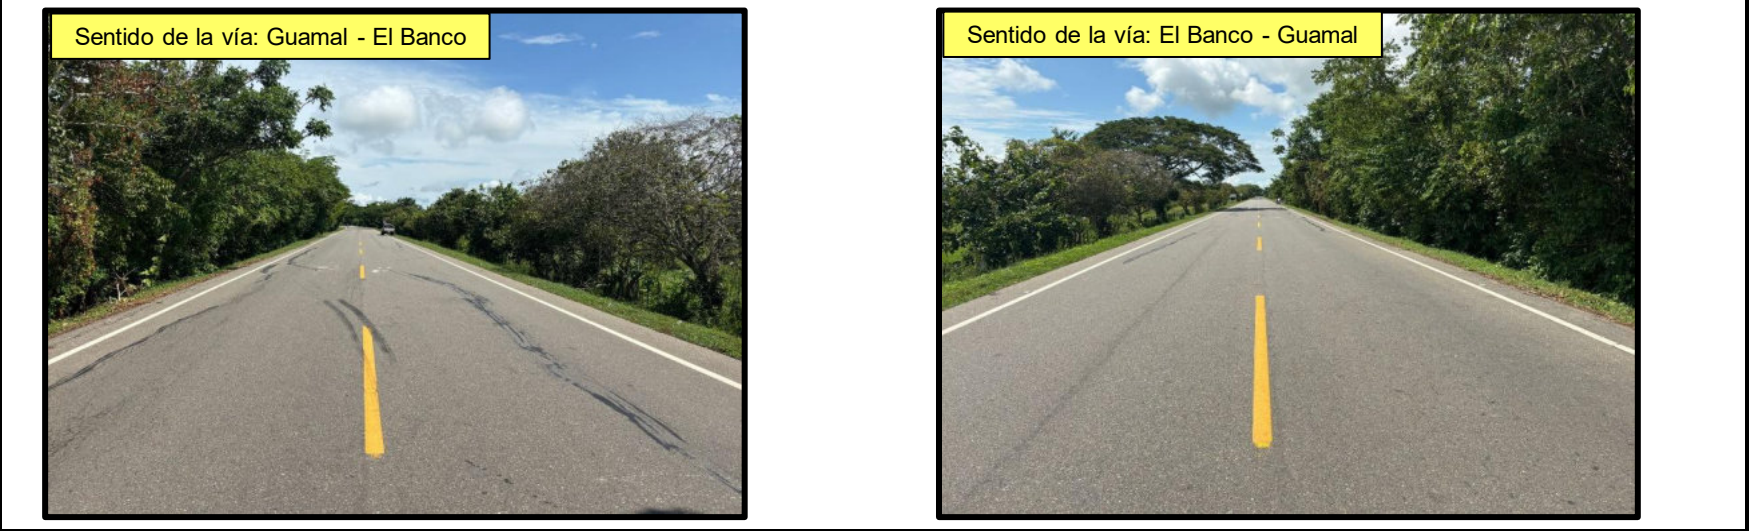
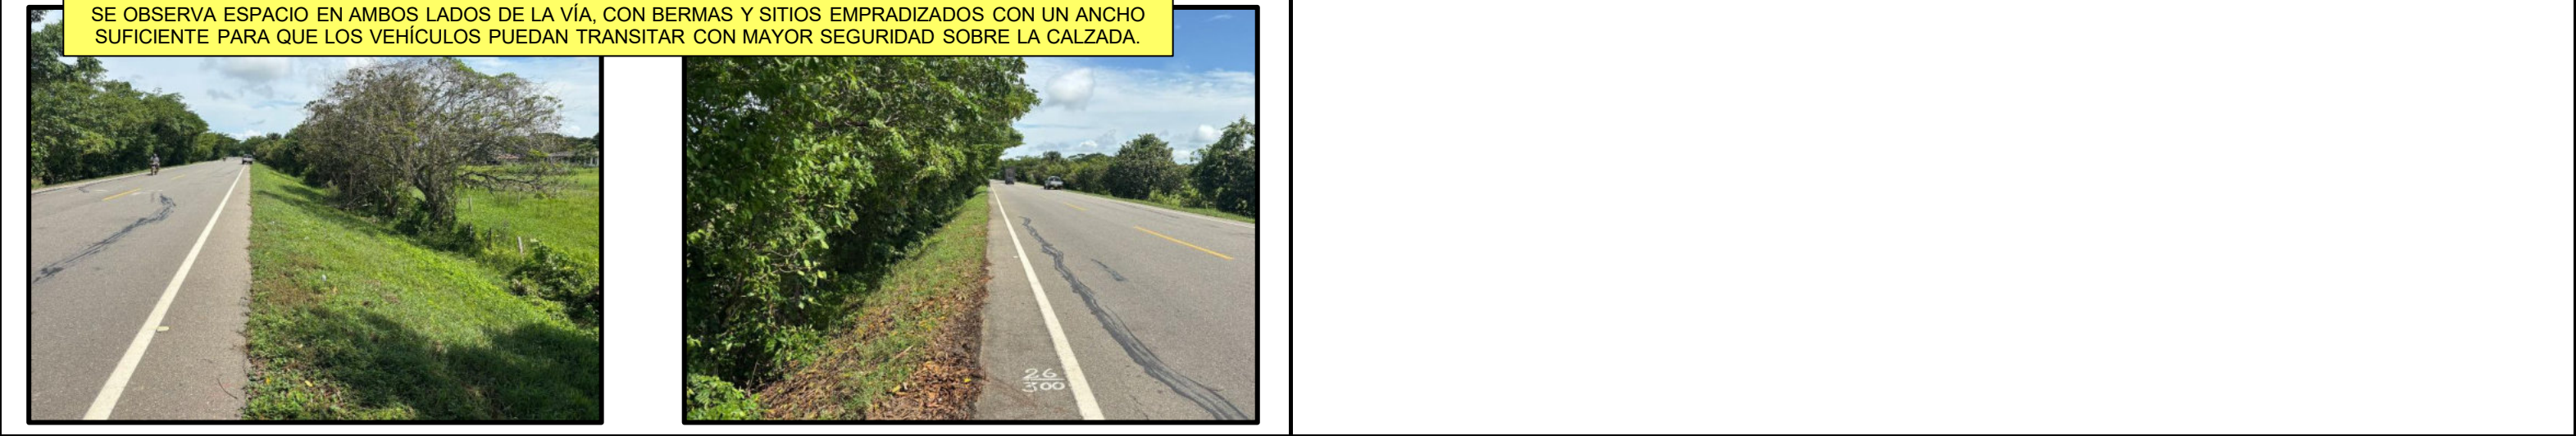
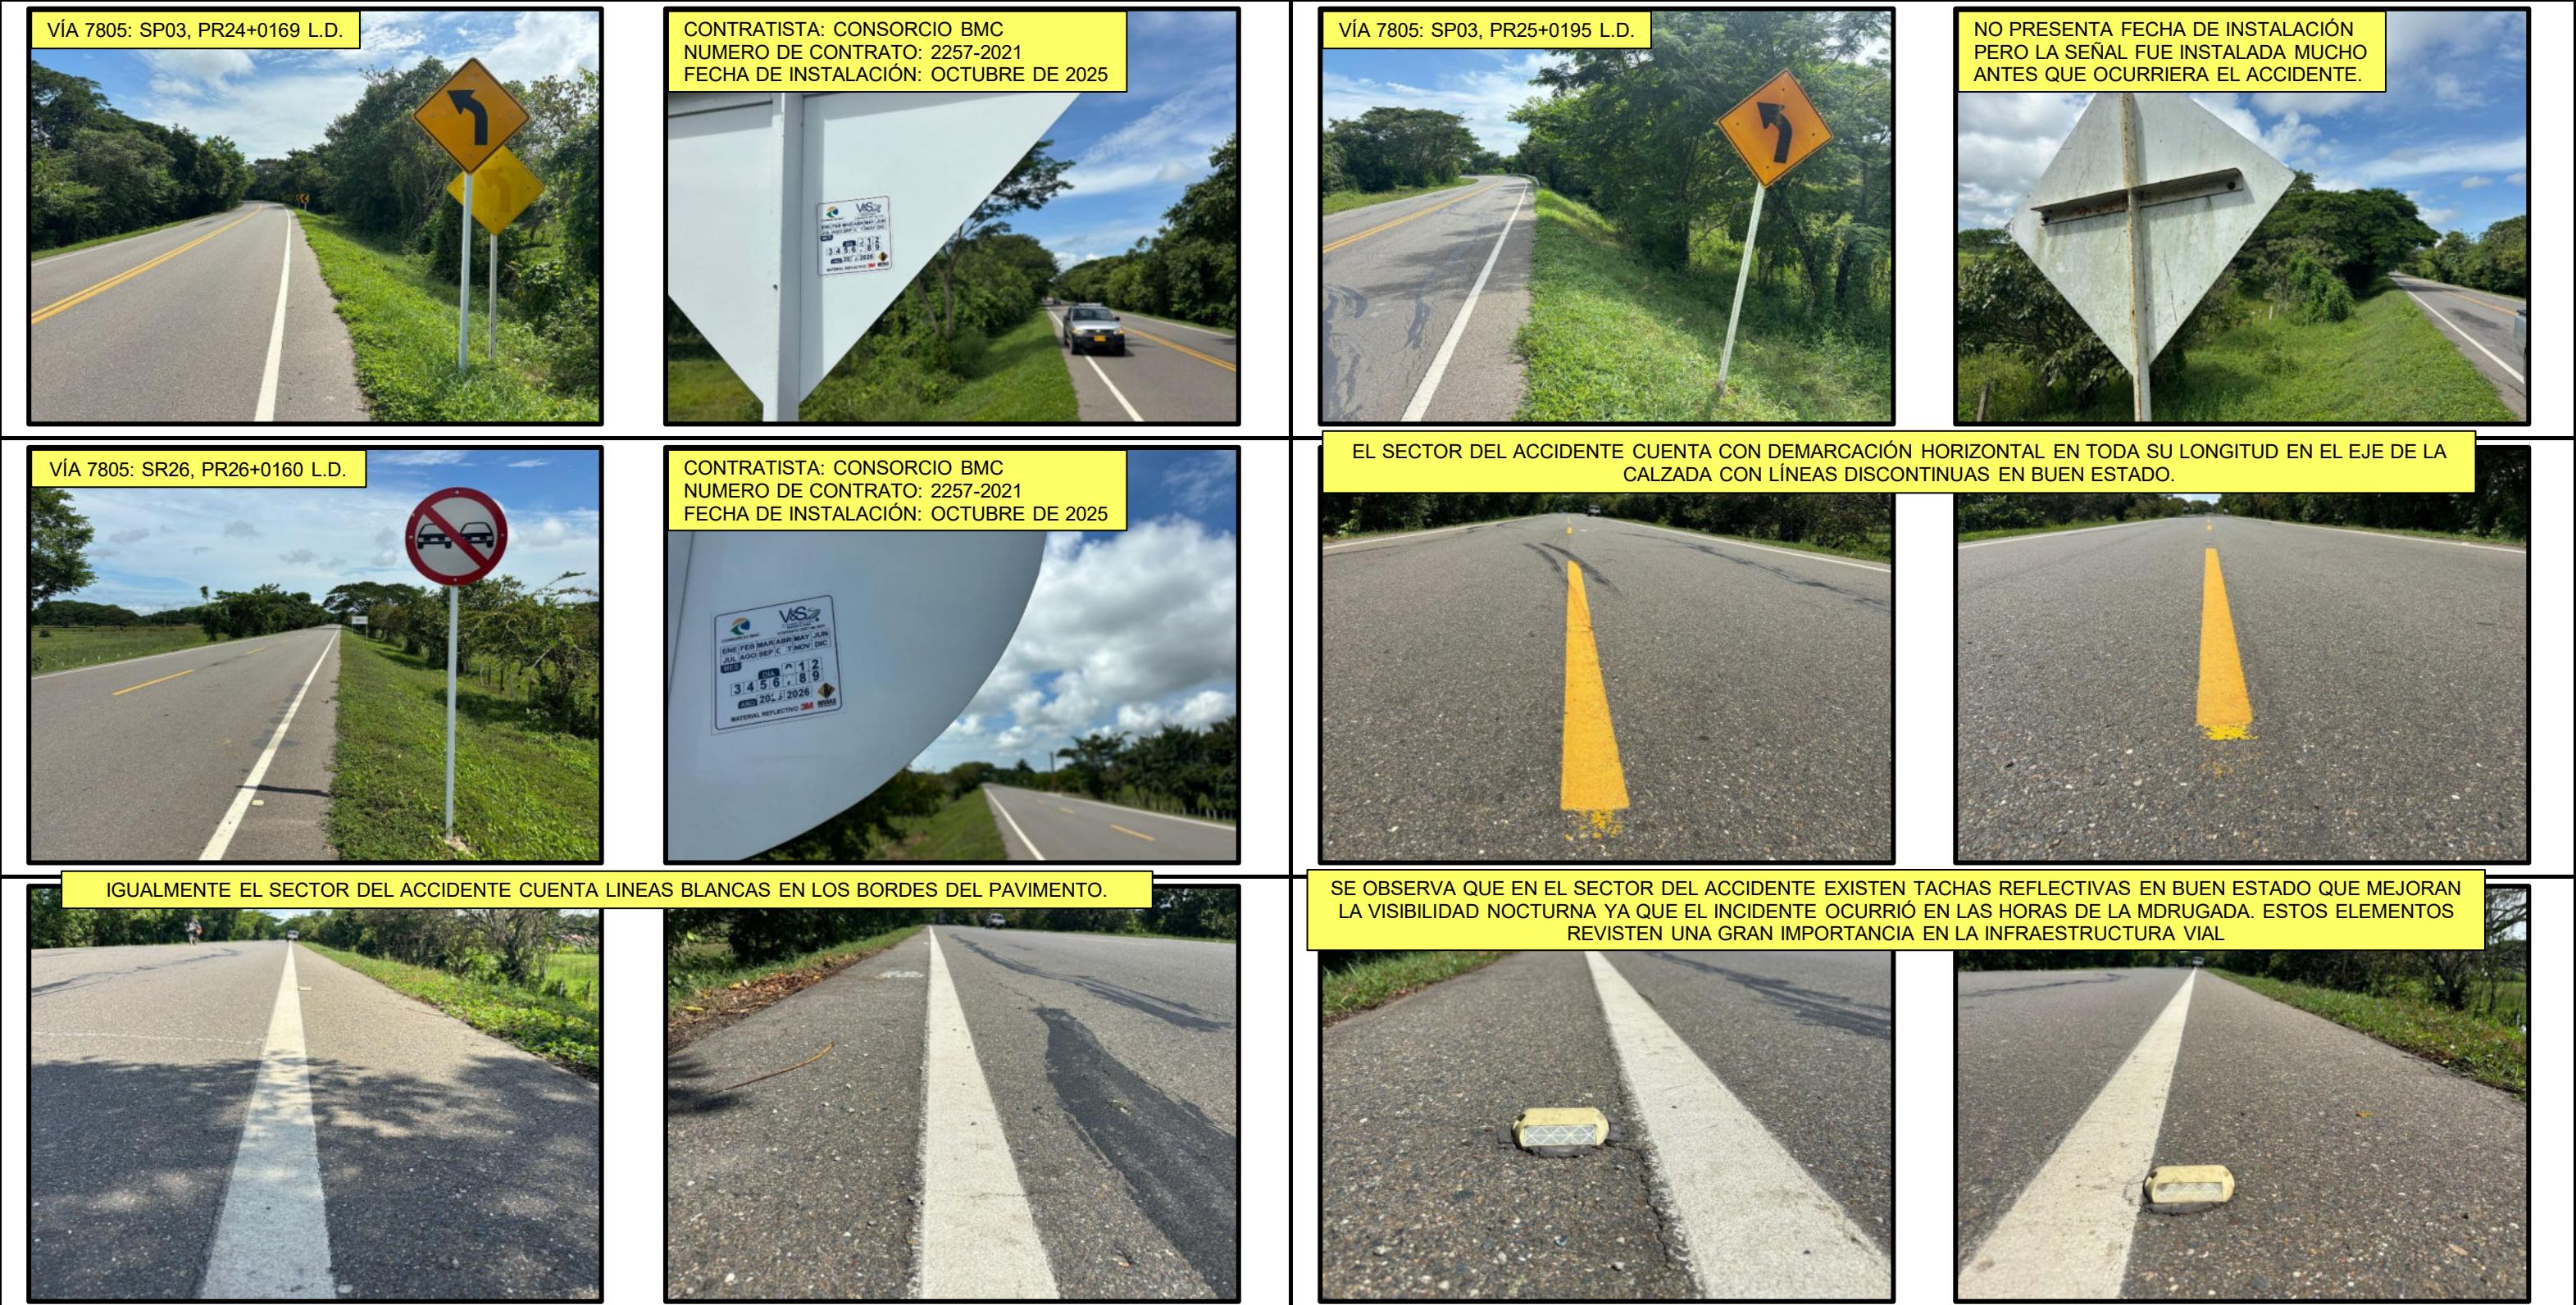
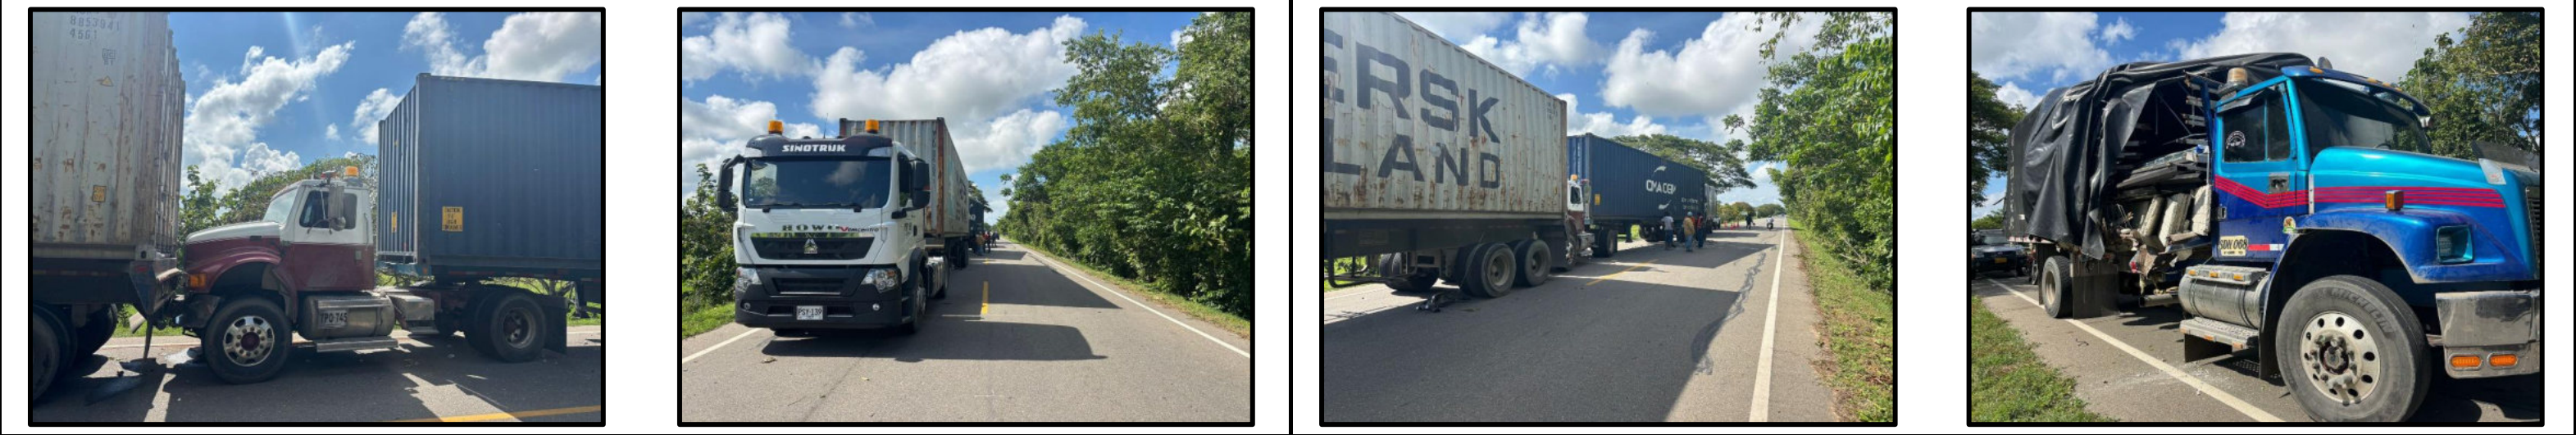
FOTOGRAFÍA DE LA ESCENA

El pavimento de la vía en el sector del accidente se encuentra en buen estado, cuenta con señalización vertical, con demarcación horizontal, el sector también cuenta con tachas reflectivas que revisten gran importancia considerando que el accidente se presentó en horas de la madrugada, en donde no existen huecos ni ningún tipo de daños en el pavimento que pueda afectar la transitabilidad y seguridad vial. En el sector existe una (1) señal de velocidad máxima tipo SR30, de “80 Km/h” que está ubicada a 240 metros antes del incidente en el lado derecho de la vía sentido en que se transportaban los vehículos. Adicionalmente, existe una señal reglamentaria tipo SR26 de “no adelantar” ubicada a una distancia de 140 metros antes del accidente. En el sector del accidente la máxima velocidad con la que deben transportarse los vehículos es de 80 Km/h como lo indica la señal vertical antes mencionada.

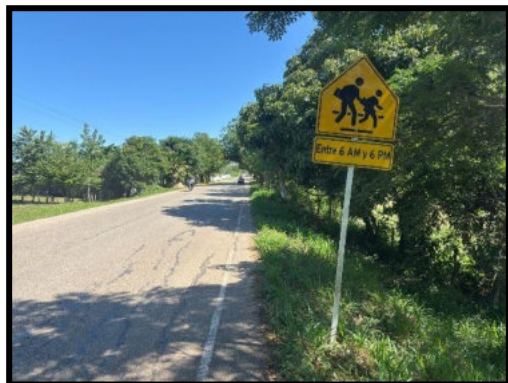
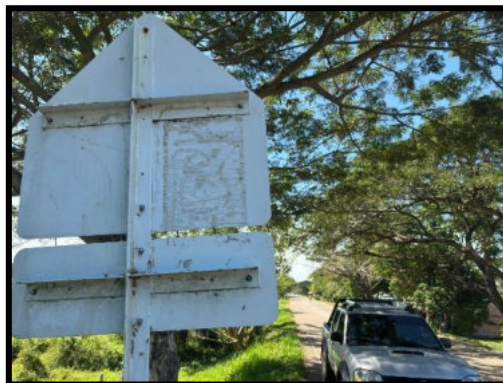
- PROXIMIDAD DE CRUCE ESCOLAR SP-47A, ubicada en el PR26+0530 lado derecho de la vía, no se logra visualizar la fecha de instalación, pero la señal fue instalada mucho antes que ocurriera el accidente.

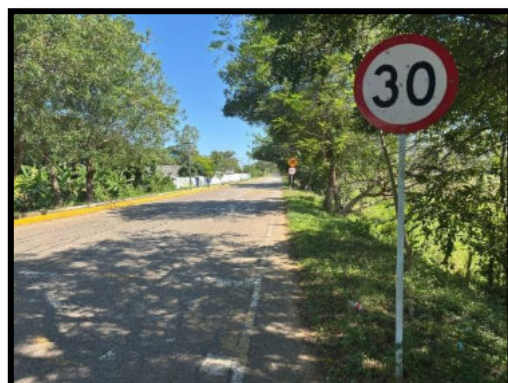
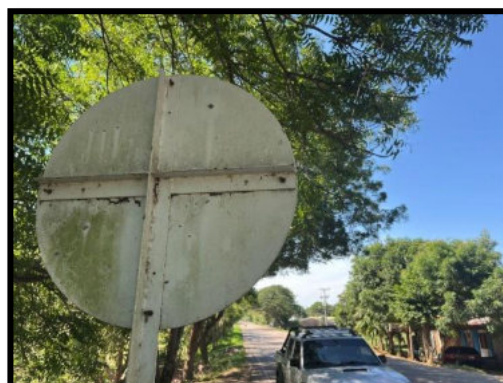
- VELOCIDAD MÁXIMA PERMITIDA SR-30 "30 Km/h", ubicada en el PR26+0600 lado derecho de la vía, no presenta la fecha de instalación, pero la señal fue instalada mucho antes que ocurriera el accidente.

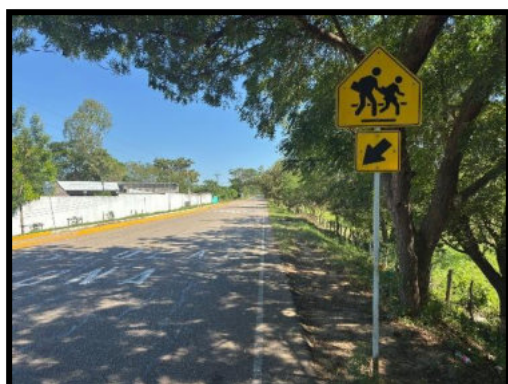
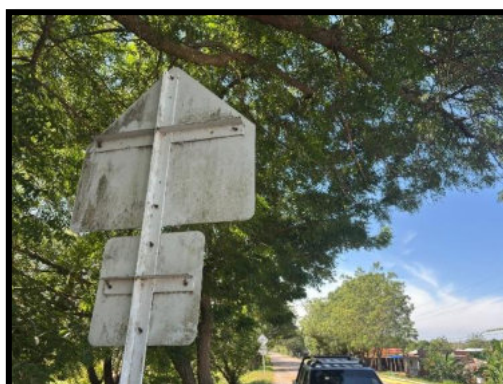
- UBICACIÓN DE CRUCE ESCOLAR SP-47B, ubicada en el PR26+0660 lado derecho de la vía, no presenta la fecha de instalación, pero la señal fue instalada mucho antes que ocurriera el accidente.

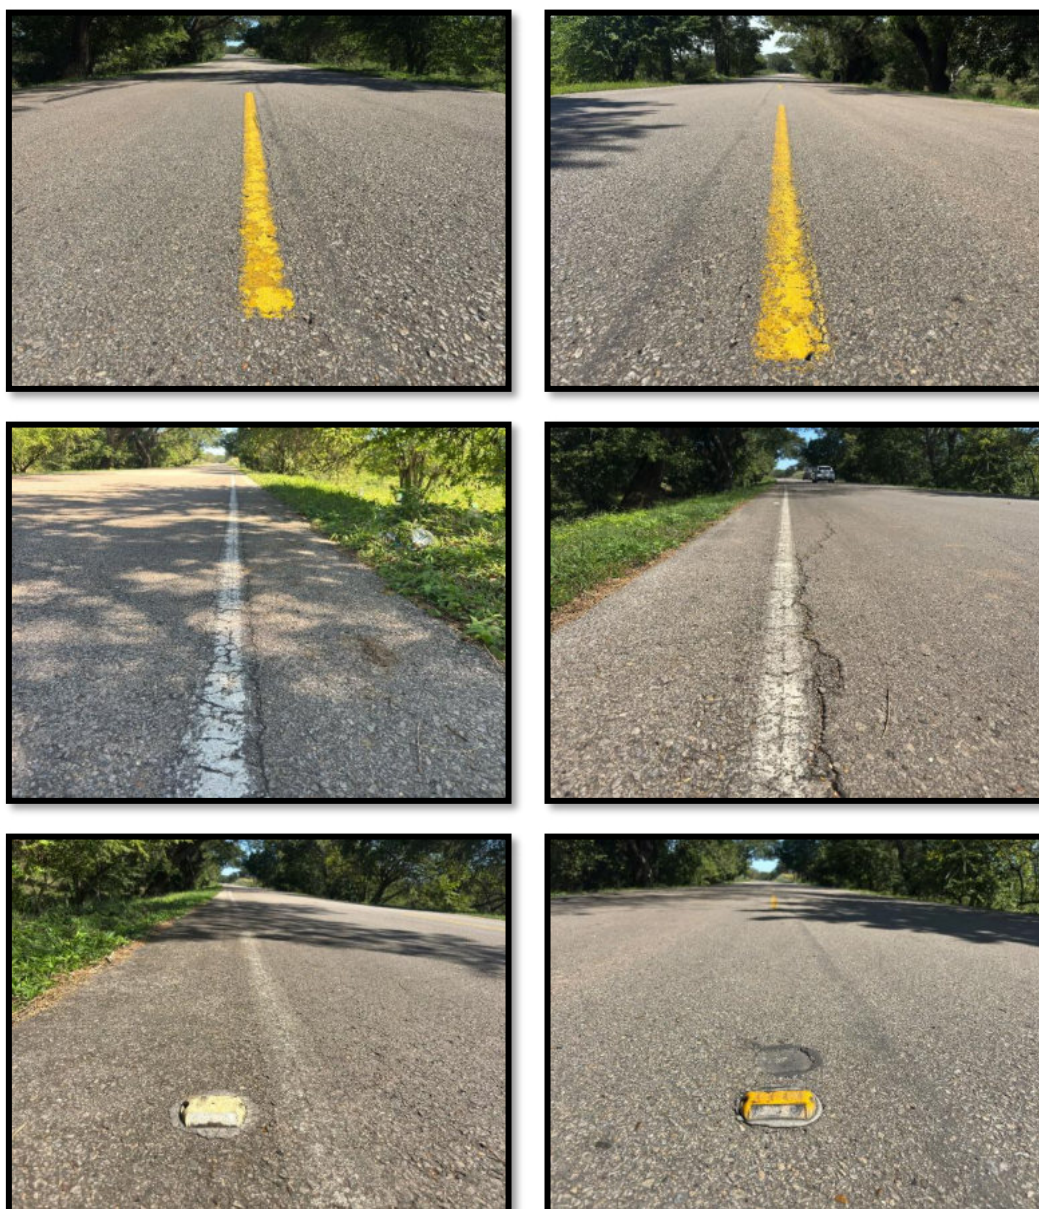
### 3.3. Demarcación Horizontal y su registro fotográfico:

El sector del accidente cuenta con demarcación horizontal en buen estado en toda su longitud, en el eje de la calzada con líneas discontinuas significativa en adelantamiento con mucha precaución, líneas en los bordes de pavimento de color blanco y tachas reflectivas, según se observa a continuación:

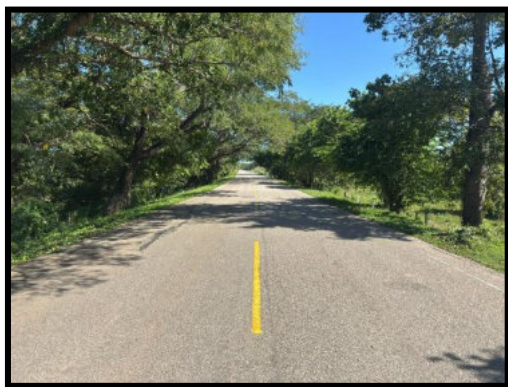
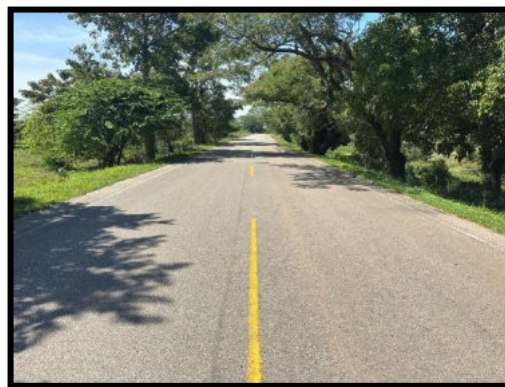
El sector presenta una zona de carretera totalmente despejada que no afecta la transitabilidad de los vehículos. La superficie de rodadura se encuentra en buen estado.

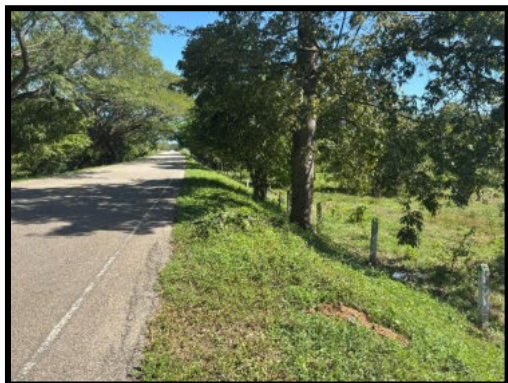
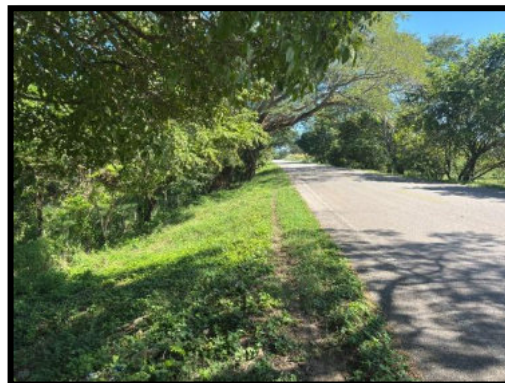
En el sector en donde ocurrió el accidente se observa espacio en ambos lados de la vía, con bermas y con sitios empedrados con un ancho suficiente para que los vehículos puedan transitar con mayor seguridad sobre la calzada.

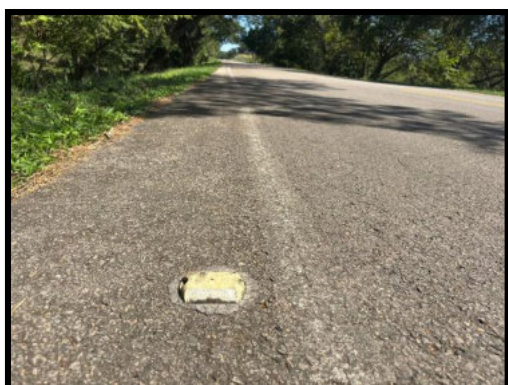
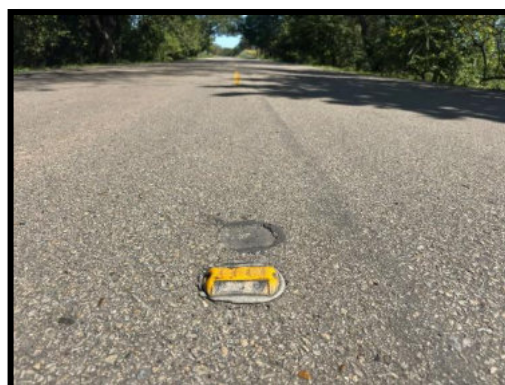
Se observa que en el sector del accidente existen tachas reflectivas en buen estado que mejoran la visibilidad nocturna considerando que el accidente ocurrió en las horas de la noche. estos elementos revisten una gran importancia en la infraestructura vial.
