# INFORME DE ACCIDENTALIDAD MES DE NOVIEMBRE DE 2025

**INFORME DE ACCIDENTALIDAD EN LAS VÍAS A CARGO DE LA DIRECCIÓN  
TERRITORIAL MAGDALENA  
PERIODO: DEL 1 AL 30 DE NOVIEMBRE DE 2025**

**ADMINISTRACIÓN VIAL  
GRUPO 2, LOTE 2  
DIRECCIÓN TERRITORIAL MAGDALENA  
CONSORCIO ADMINISTRADORES JAA 2024  
CONTRATO No. 1986 DE 2024**

**EL BANCO, MAGDALENA, DICIEMBRE DE 2025**

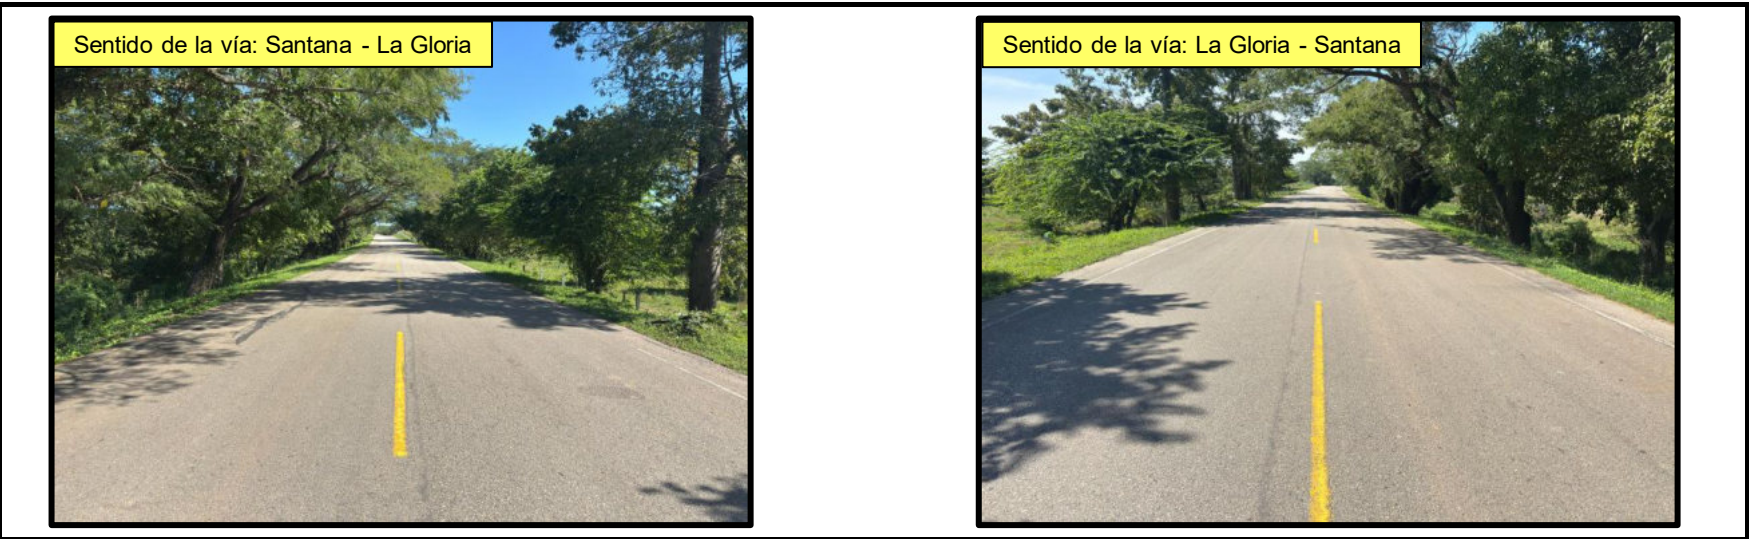
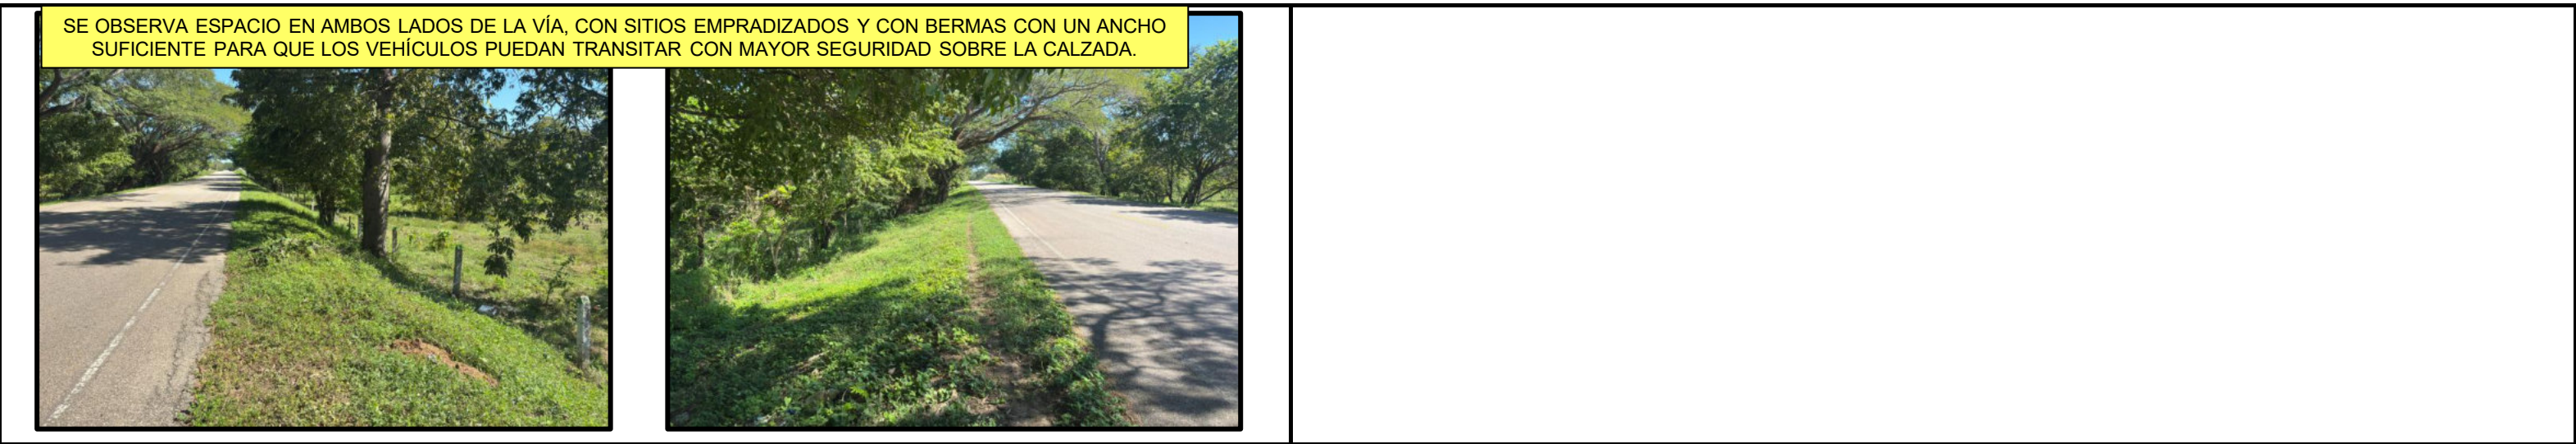
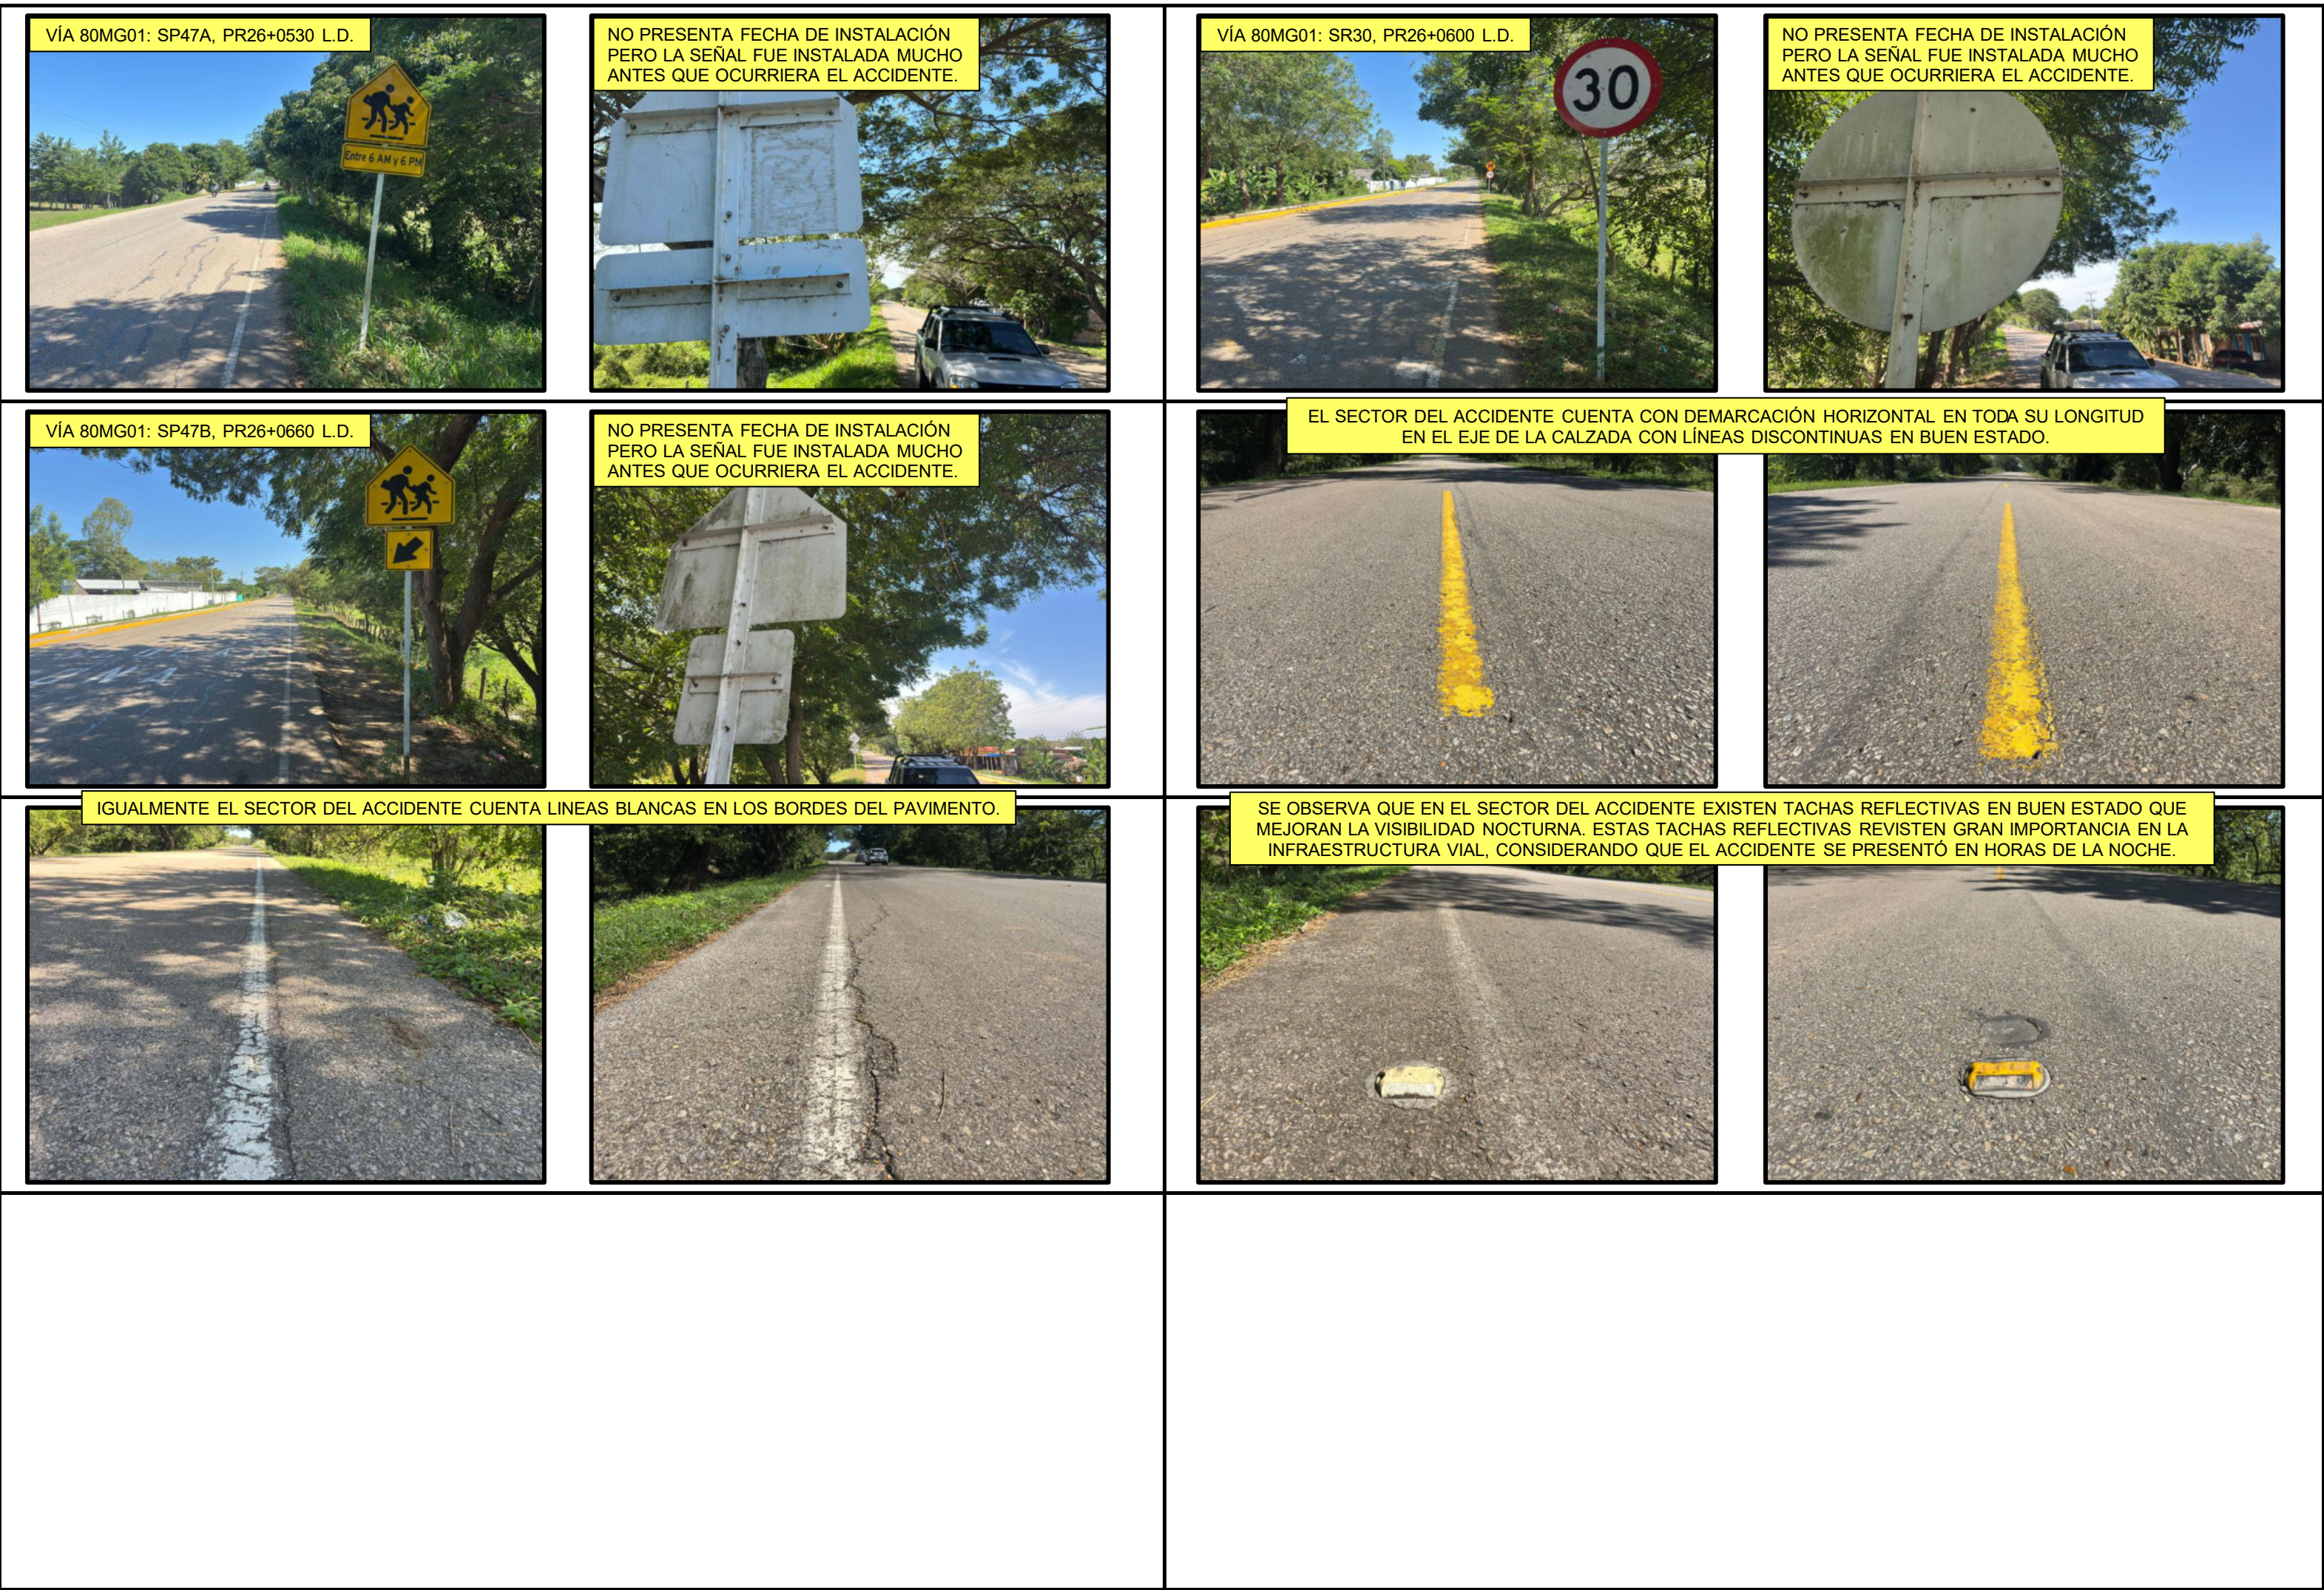
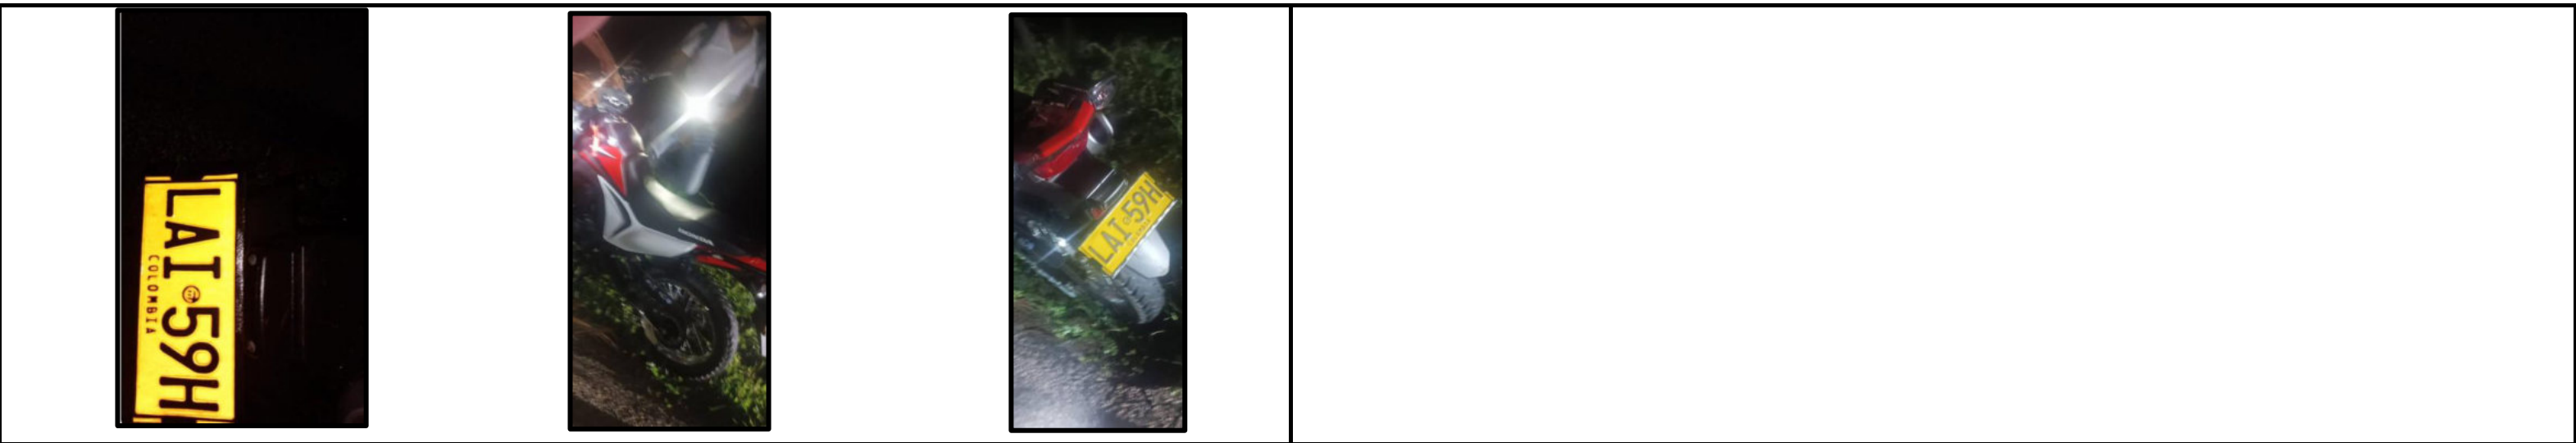
FOTOGRAFÍA DE LA ESCENA

El pavimento de la vía en el sector del accidente se encuentra en buen estado, cuenta con señalización vertical, con demarcación horizontal, el sector también cuenta con tachas reflectivas que revisten gran importancia considerando que el accidente se presentó en horas de la noche, en donde no existen huecos ni ningún tipo de daños en el pavimento que pueda afectar la transitabilidad y seguridad vial. En el sector existe una (1) señal de velocidad máxima tipo SR30 de “30 Km/h” que está ubicada a 700 metros antes del incidente en el lado derecho de la vía sentido en que se transportaba la motocicleta. Adicionalmente, existe una señal preventiva tipo SP47 de “zona escolar”. En el sector del accidente la máxima velocidad con la que deben transportarse los vehículos es de 30 Km/h como lo indica la señal vertical antes mencionada.
