CONTINUACIÓN APROBACIÓN DE  
DIAGNÓSTICO

Contrato: LP-SIM-030-2024, objeto: DIAGNOSTICO, MEJORAMIENTO, MANTENIMIENTO Y CONSTRUCCIÓN DE LA ESTRUCTURA FÍSICA DE CENTROS DE DESARROLLO INFANTIL EN EL MUNICIPIO DE MONTERÍA.

**INFORME DIAGNOSTICO DE ALCANCE Y DEFINICION DE OBRAS**

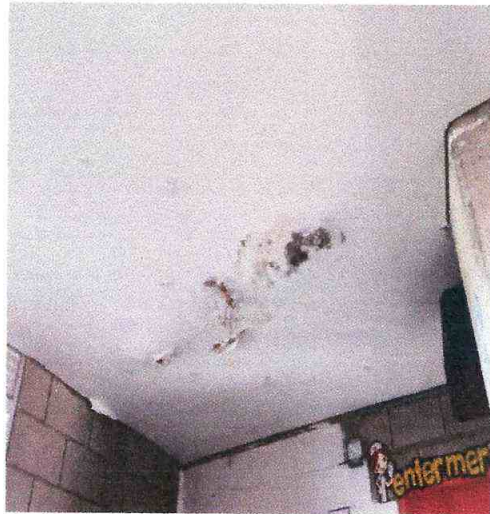
**Humedades en placas flotante.**

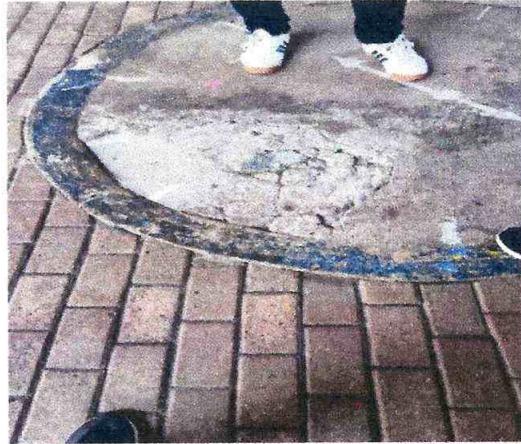
Pisos en mal estado

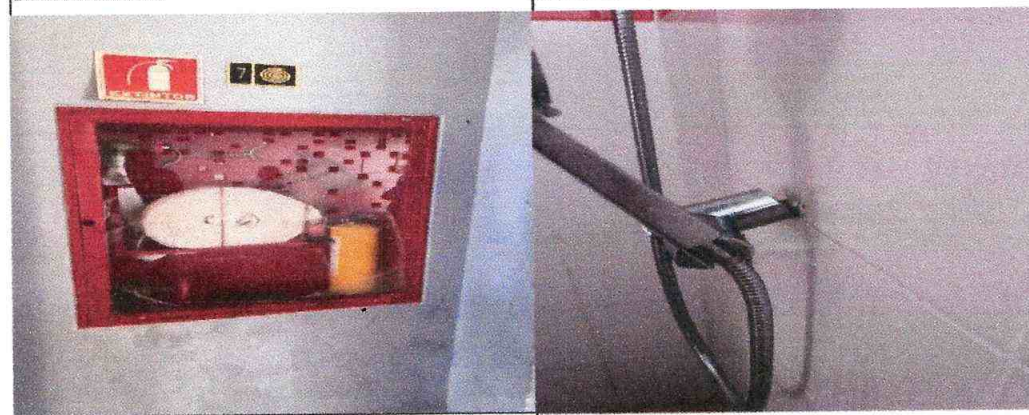
PUNTO CONTRA INCENDIOS

DUCHAS EXISTENTES
