| | | <b>ACTA DE MANTENIMIENTO CORRECTIVO</b><br><b>CONTRATO No. 3984-2025</b> | | Sistema de Gestión de Calidad | |
| ACTA N° | MC 029 | EQUIPO/ SISTEMA INTERVENIDO: | CAD SIES MEPER - SILLAS ERGONÓMICAS | | |

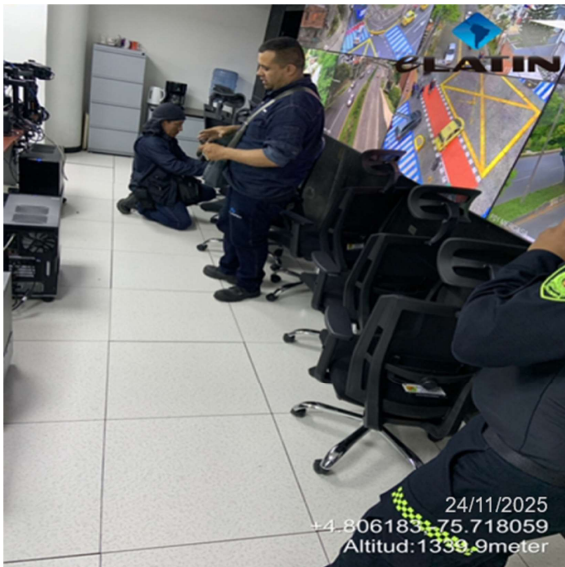
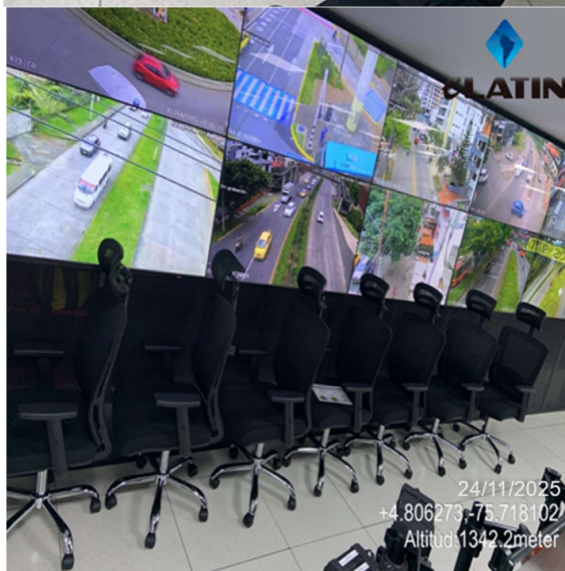
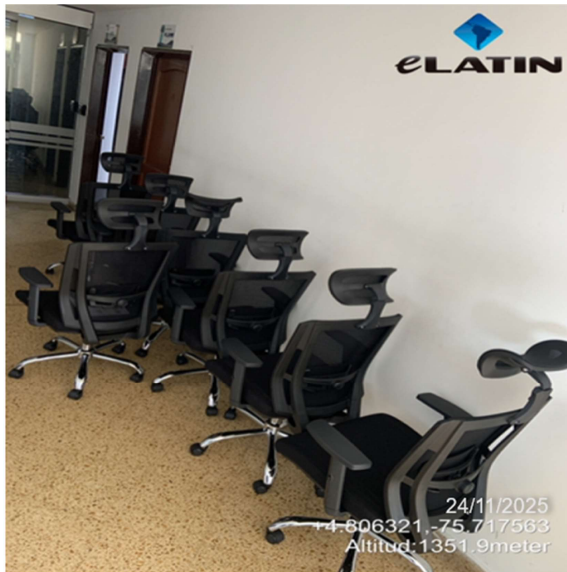
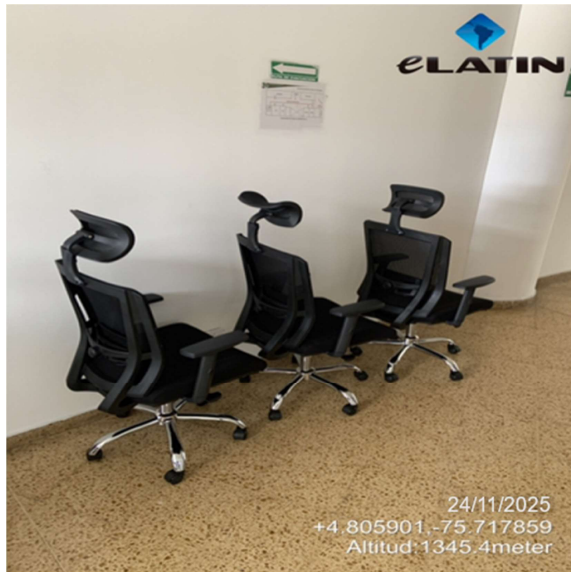
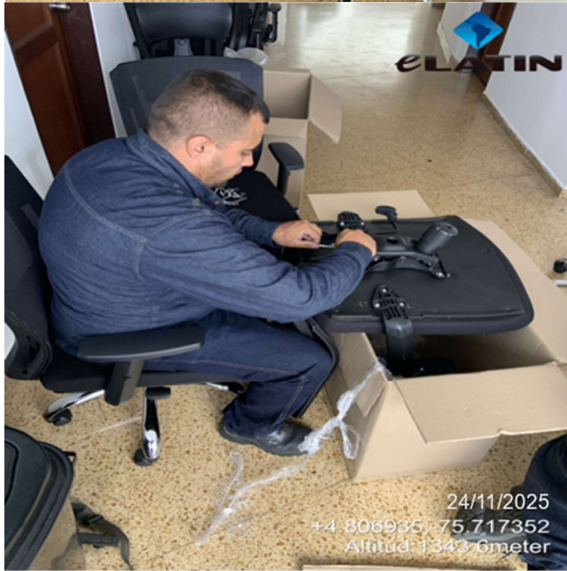
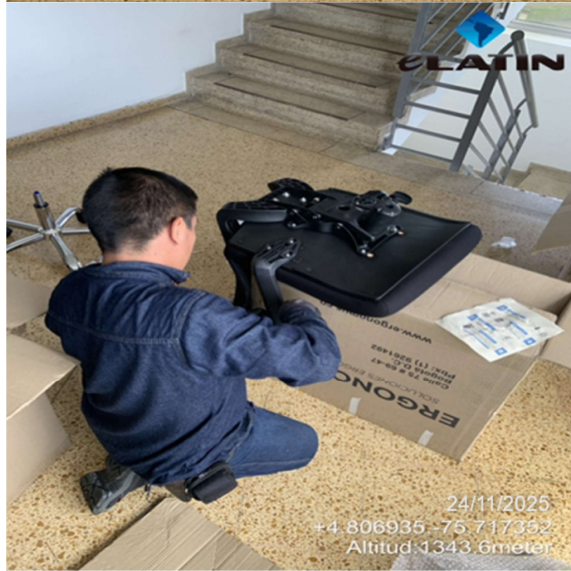
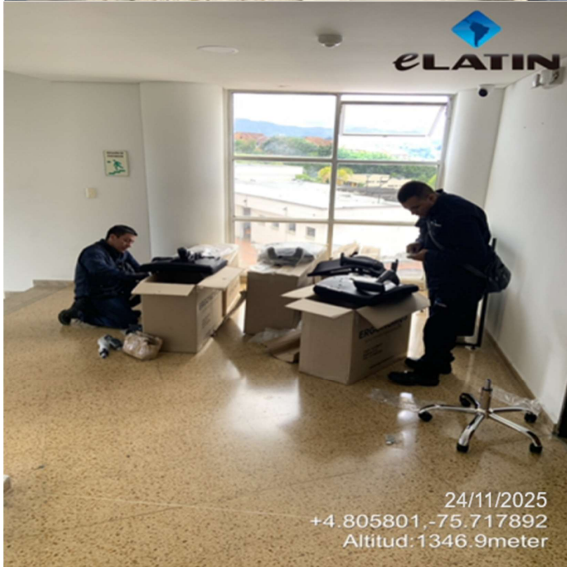
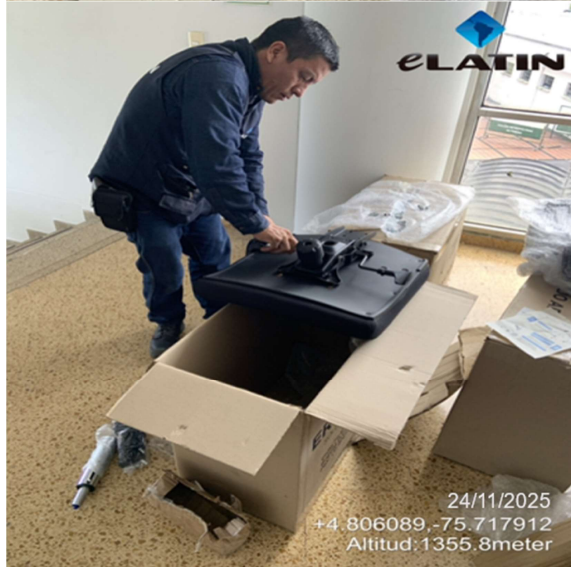
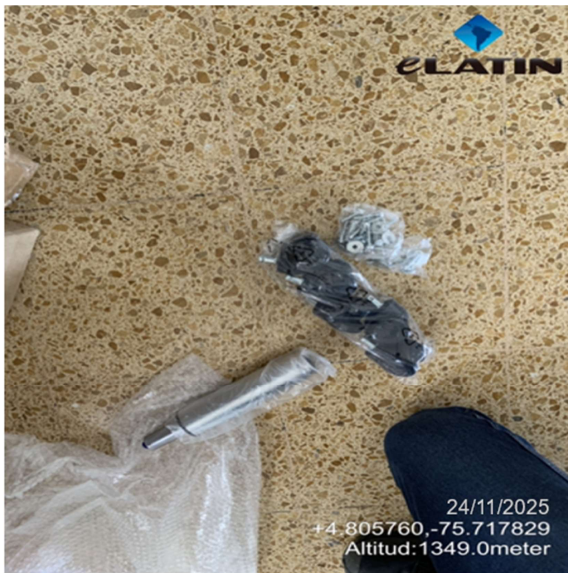
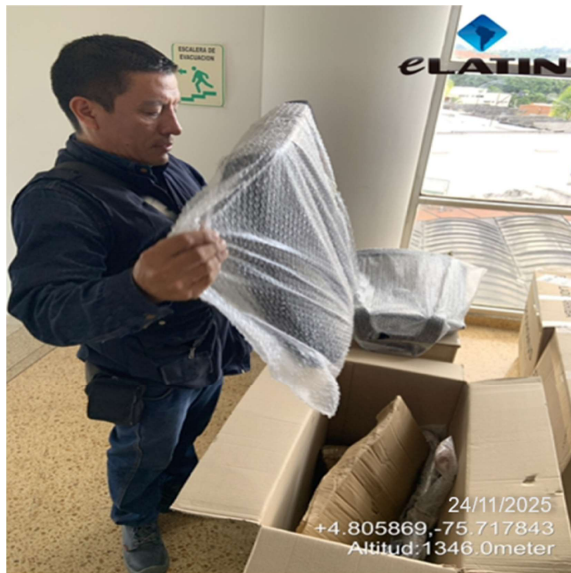
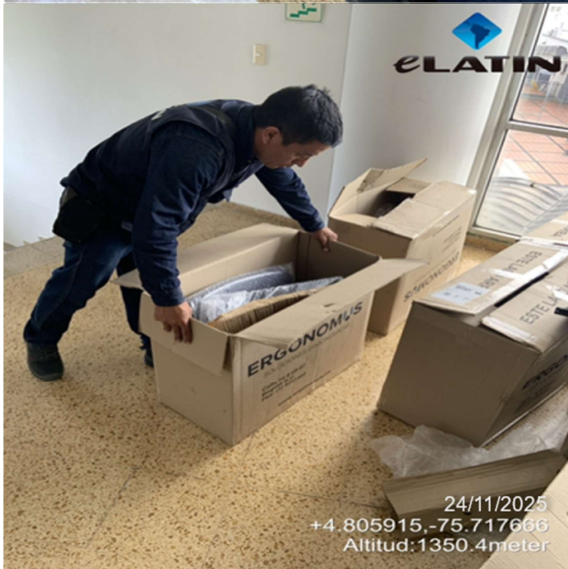
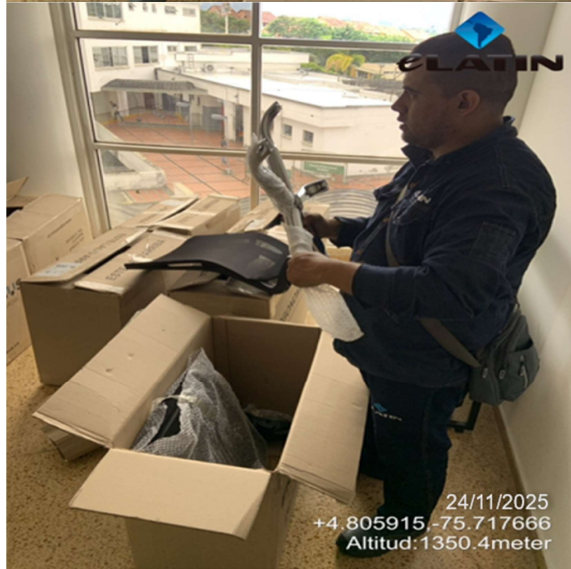
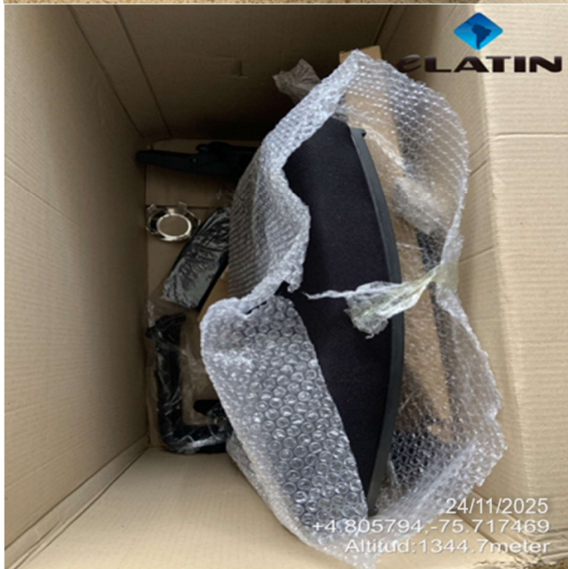
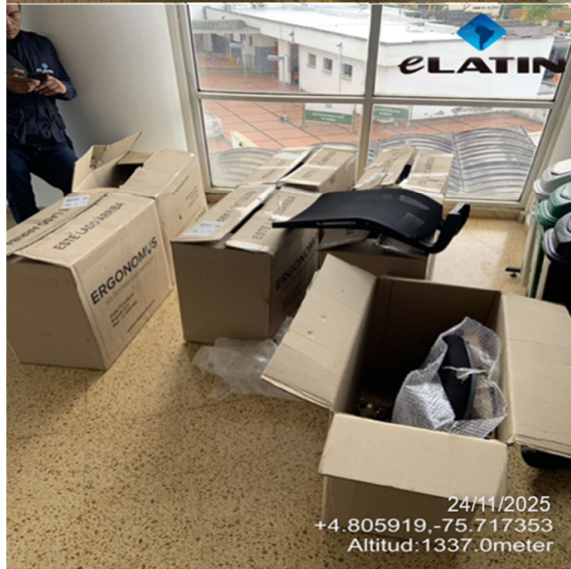
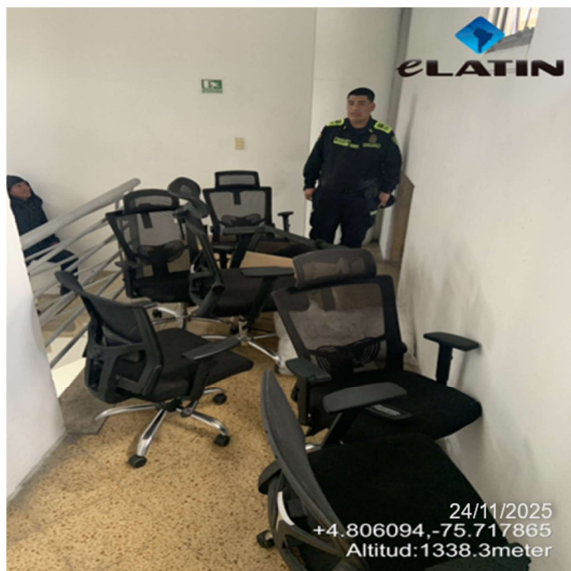
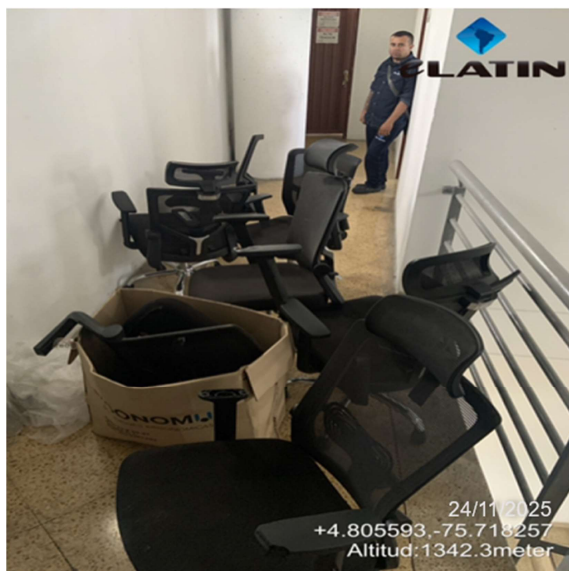
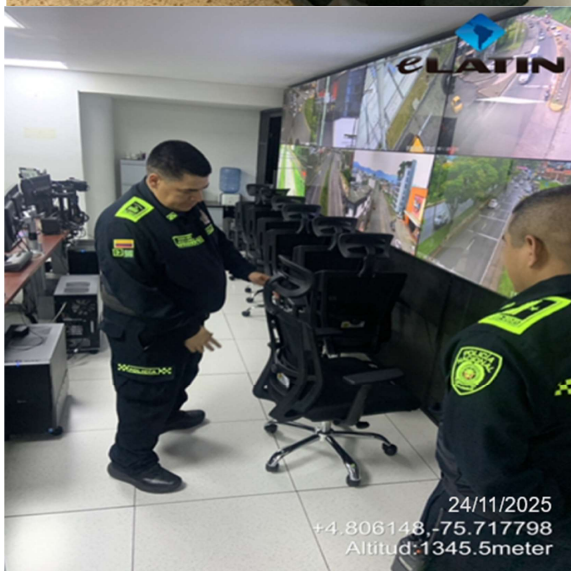
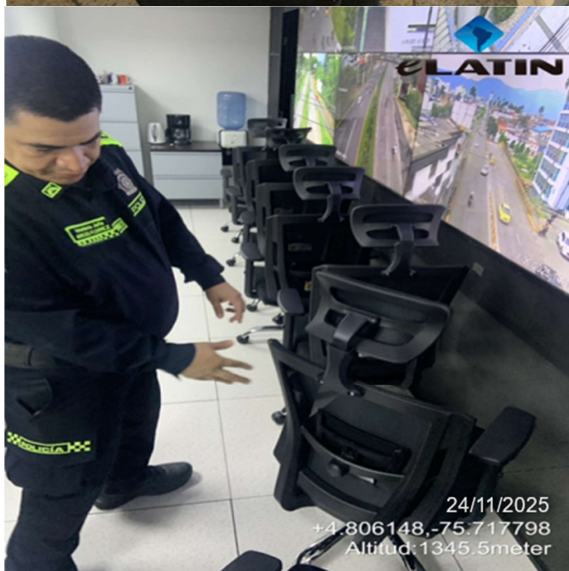
Se realizó el diagnóstico de la falla y mediante el acta de afectación de bolsa N° AB 004 del informe 1, se le informó a la supervisión sobre la condición que presentan varias sillas, las cuales presentan fallas estructurales en el sistema de soporte, específicamente con piezas reventadas o fracturadas, lo cual compromete la capacidad de carga y estabilidad mecánica del asiento. Después de la aprobación por parte del supervisor del contrato, se procedió a realizar la instalación de los elementos requeridos.

A solicitud de la supervisión, se realiza la instalación marcación y etiquetado de siete (7) sillas ergonómicas de acuerdo al acta de afectación de bolsa AB 004 del informe 1, con esta intervención se garantiza condiciones adecuadas de ergonomía en los puestos de trabajo, permitiendo la correcta alineación de la columna vertebral, el ajuste postural según la antropometría del usuario y la reducción de cargas biomecánicas sobre el sistema musculoesquelético. Estos elementos contribuyen directamente a la prevención de trastornos osteomusculares relacionados con actividades de oficina, a la disminución de la fatiga derivada de posturas prolongadas y al incremento en la eficiencia operativa del personal, asegurando un entorno laboral conforme a los lineamientos de seguridad y salud en el trabajo (SST).

Se deja constancia de la instalación de siete (7) sillas ergonómicas nuevas en las instalaciones del CAD SIES MEPER, quedando debidamente ubicadas y en condiciones operativas para su uso.

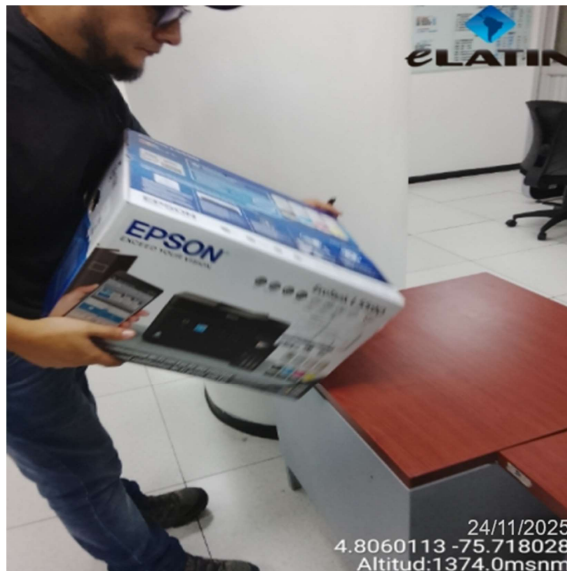
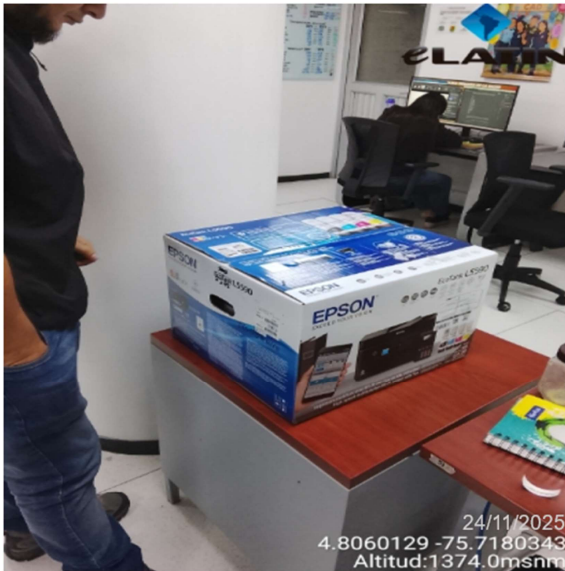
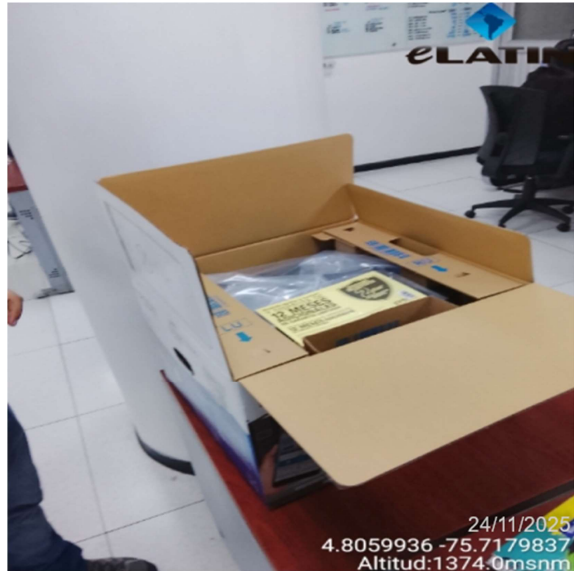
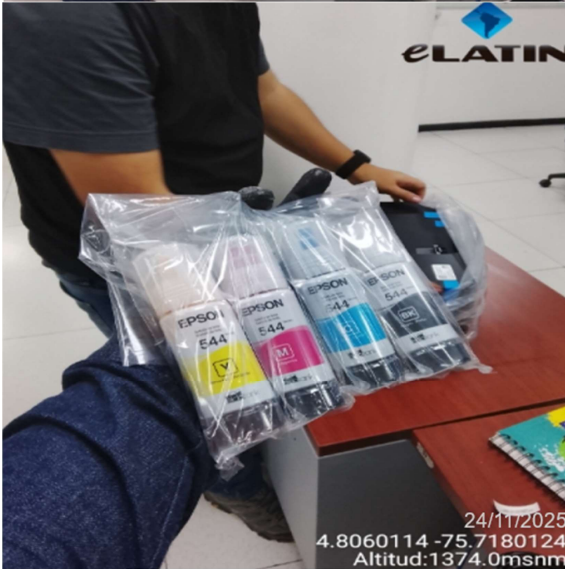
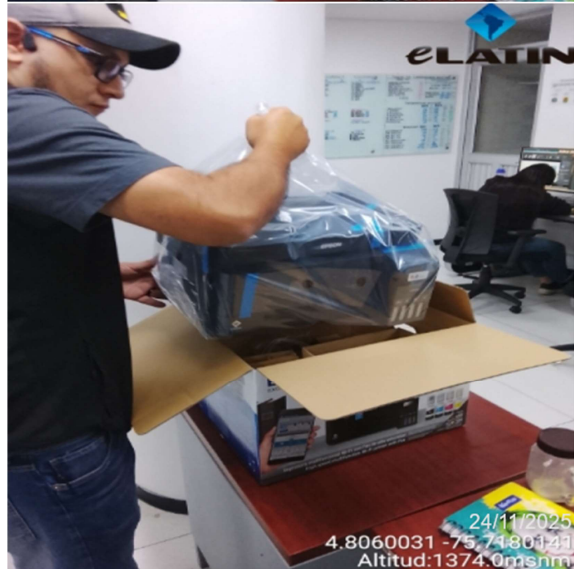
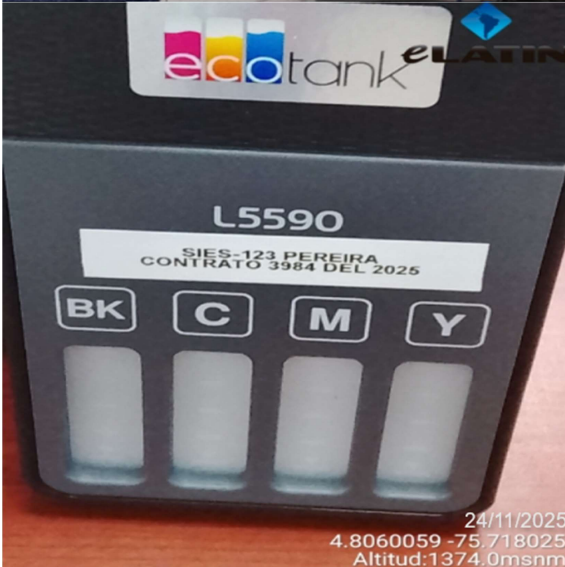
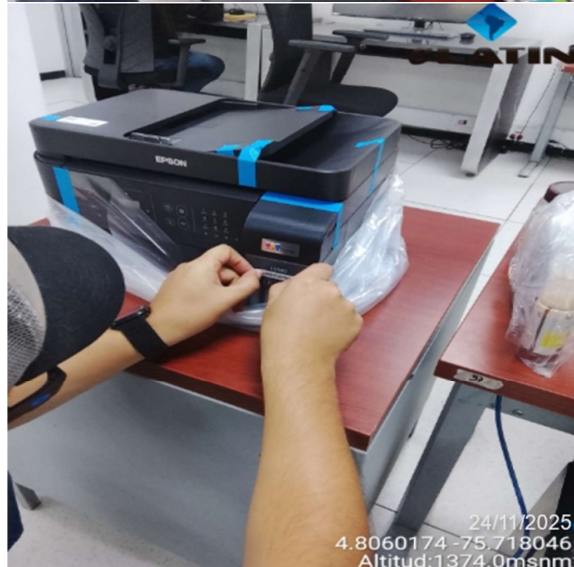
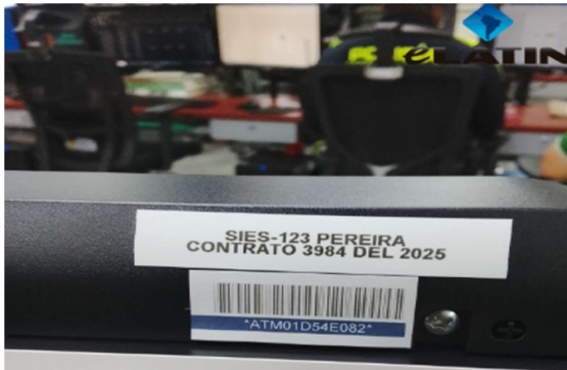
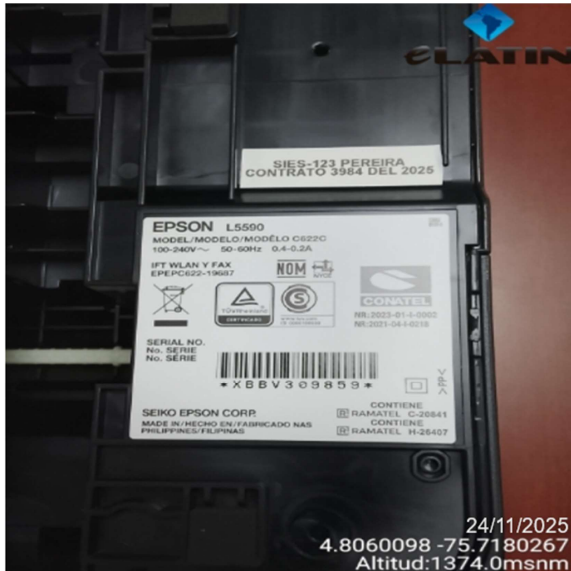
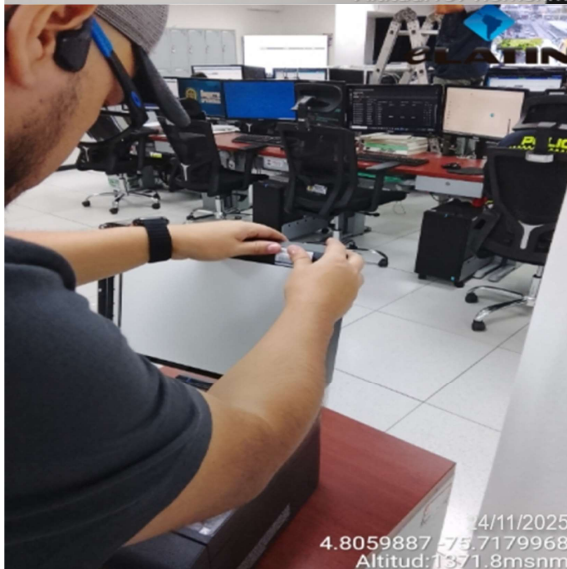
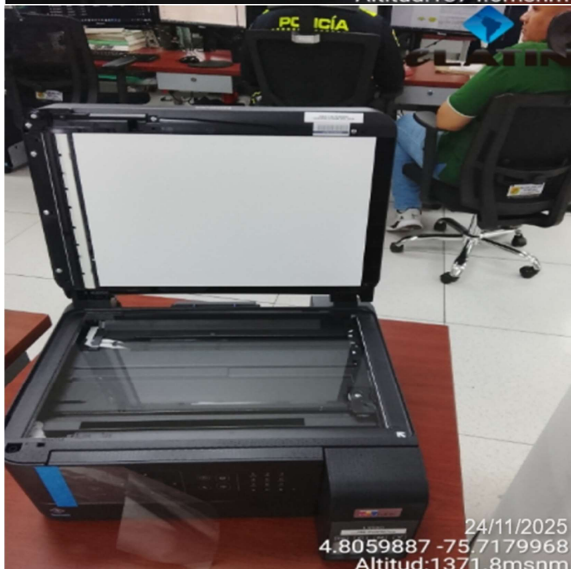
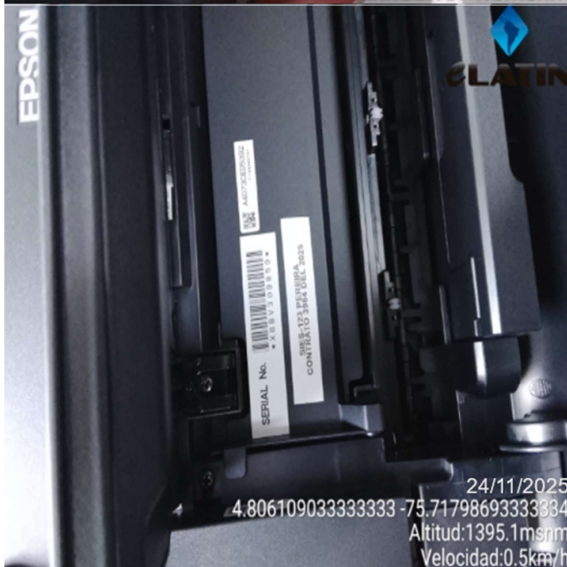
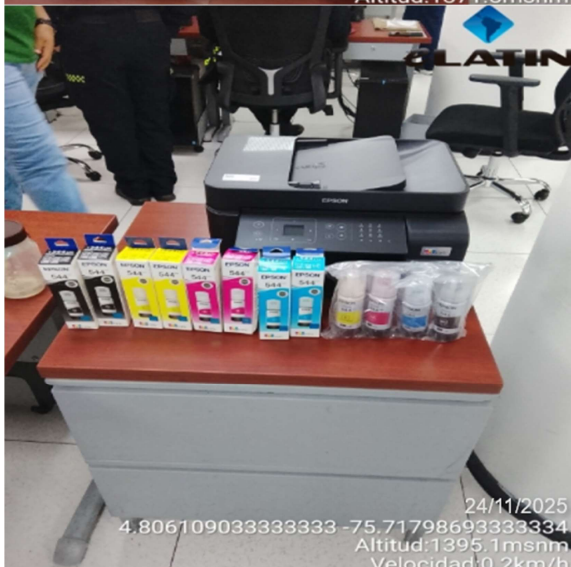
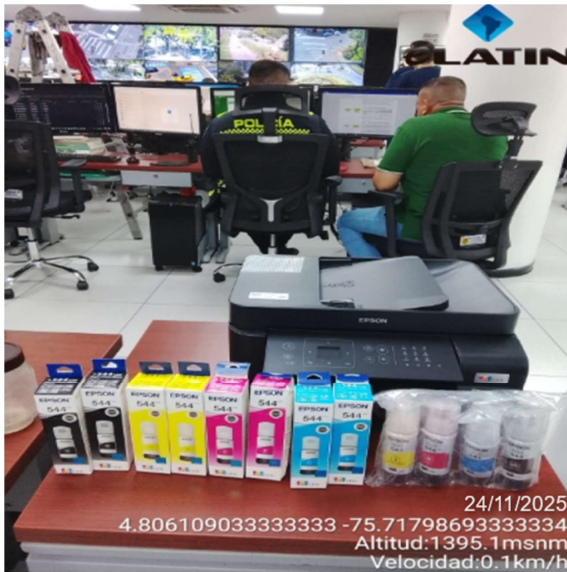
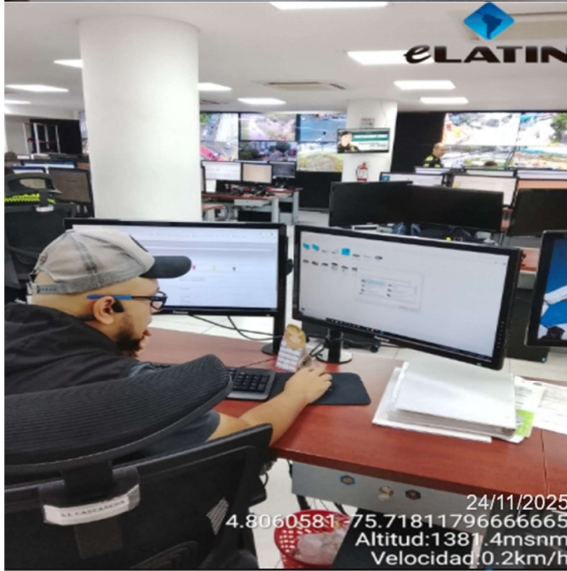
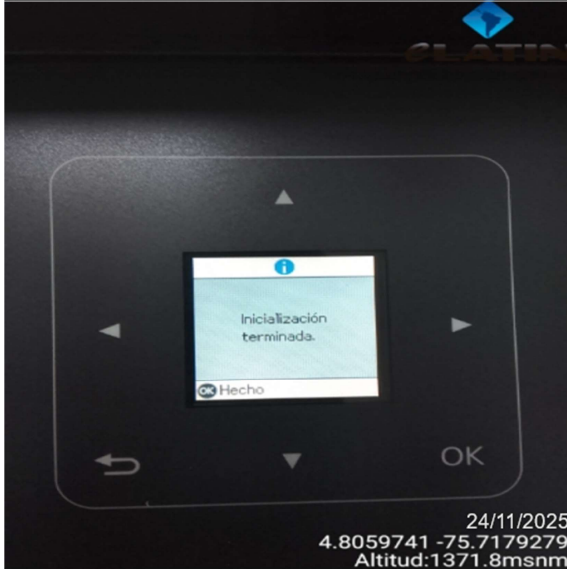
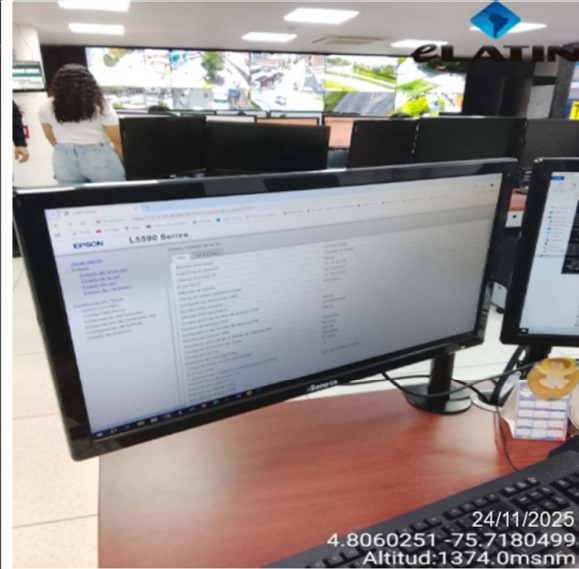
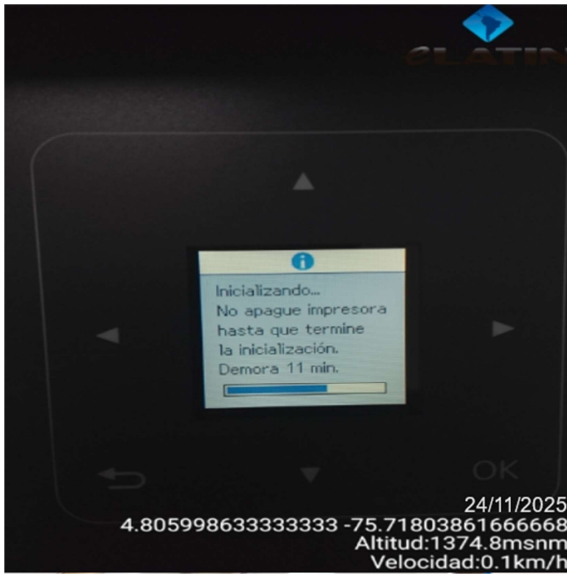
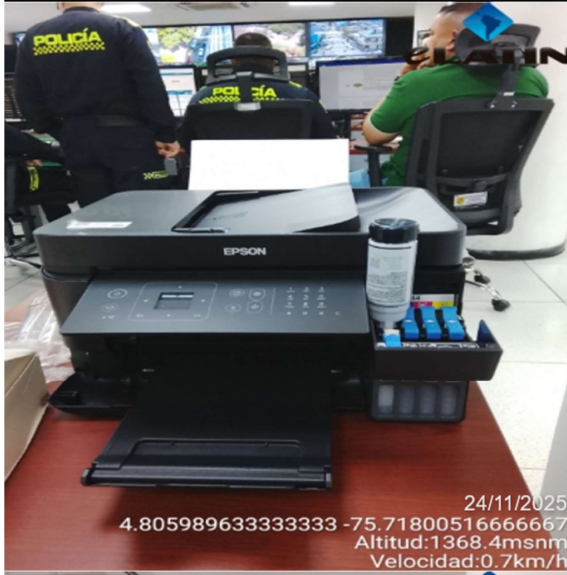
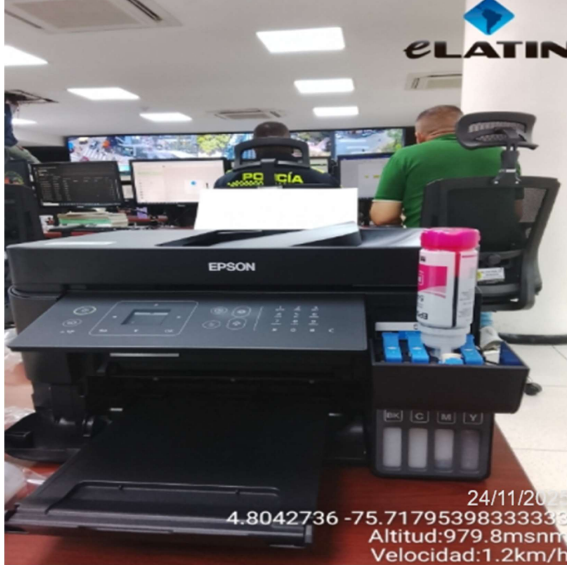
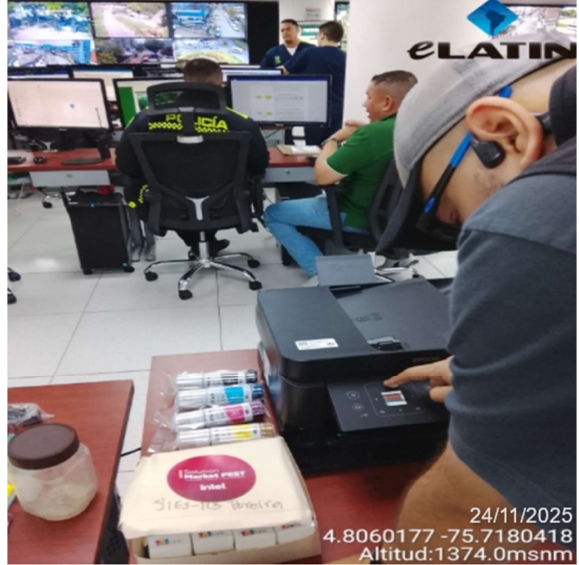
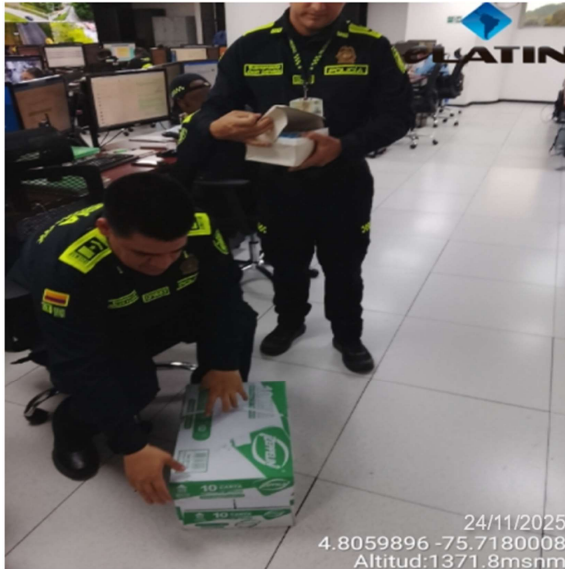
Se realizó el diagnóstico de la falla y mediante el acta de afectación de bolsa N° AB 064 del informe 2, se le informó a la supervisión sobre los impactos técnicos de la impresora multifuncional HP LaserJet Pro MFP M521dn ya que ha alcanzado y superado su ciclo de vida útil recomendado por el fabricante, después de la aprobación por parte del supervisor del contrato, se procedió a realizar el suministro e instalación de los elementos requeridos.

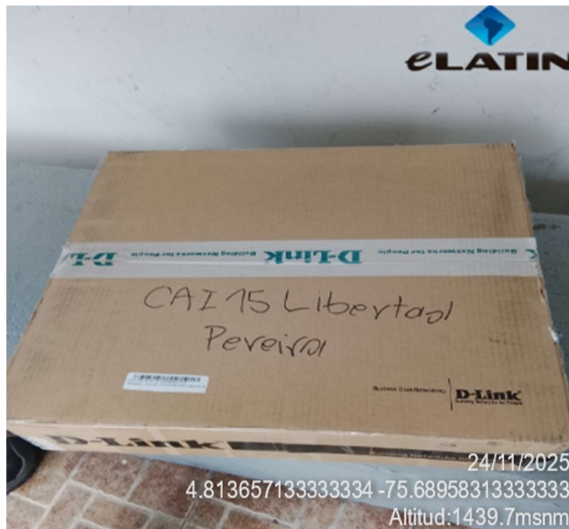
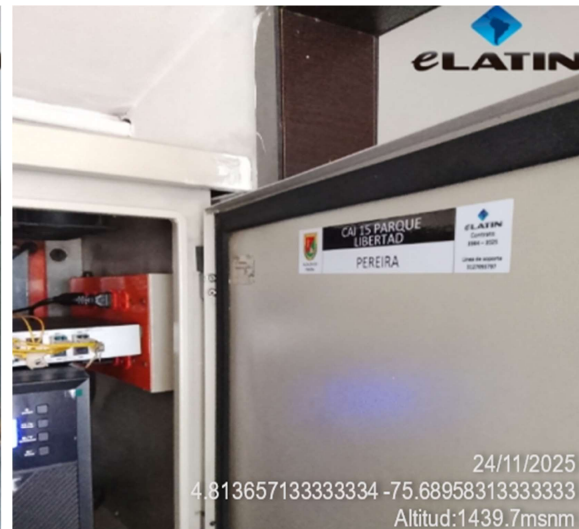
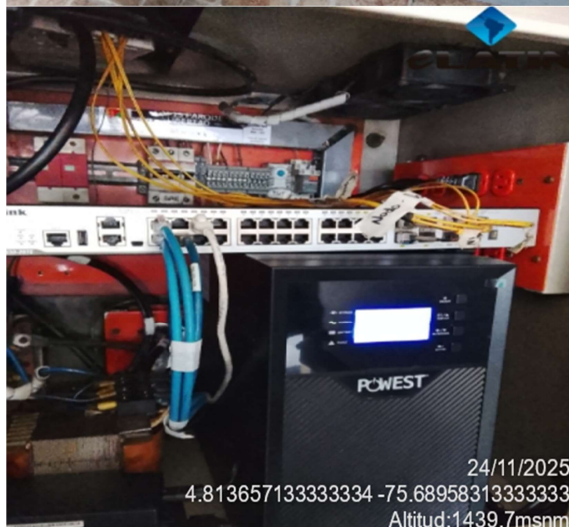
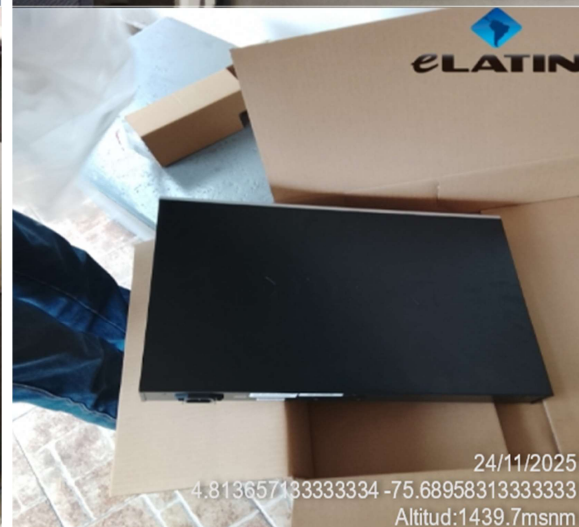
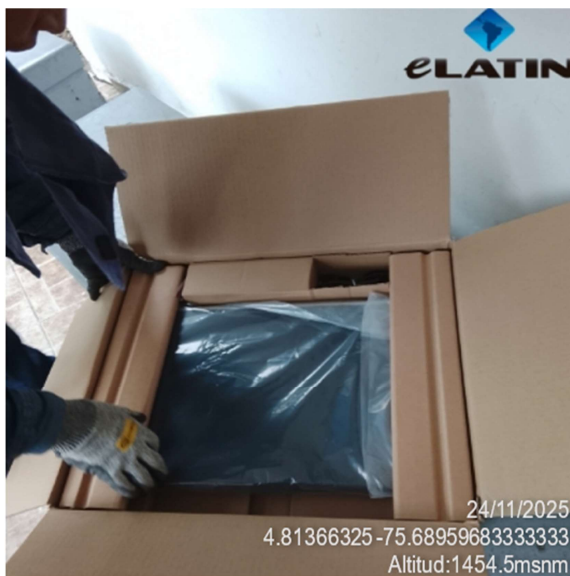
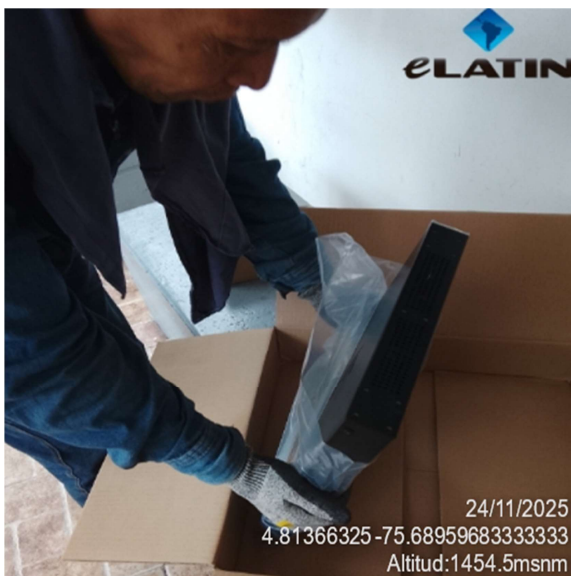
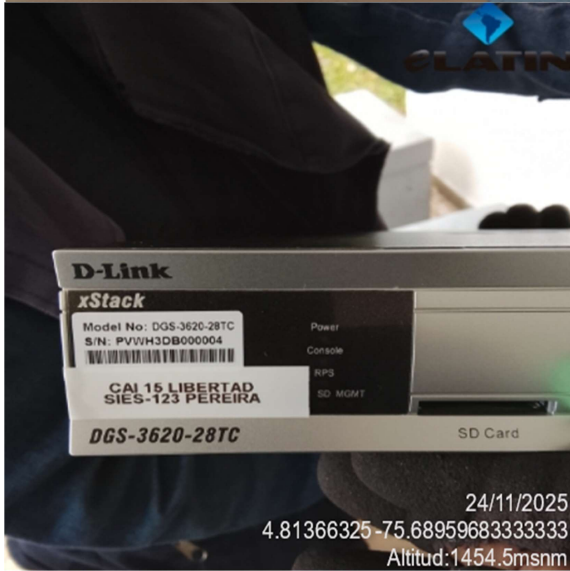
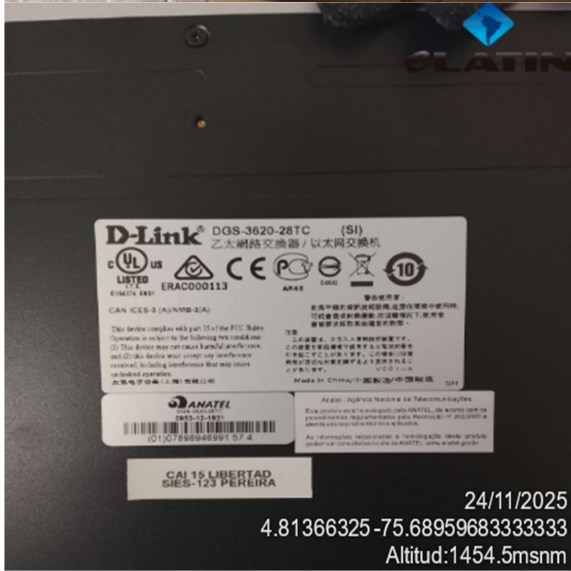
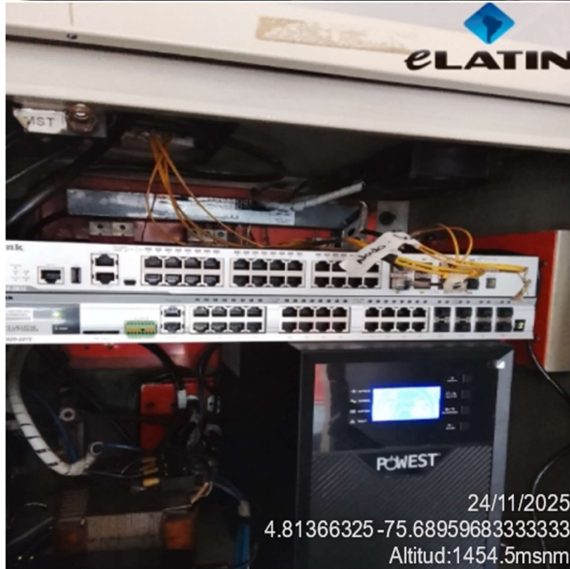
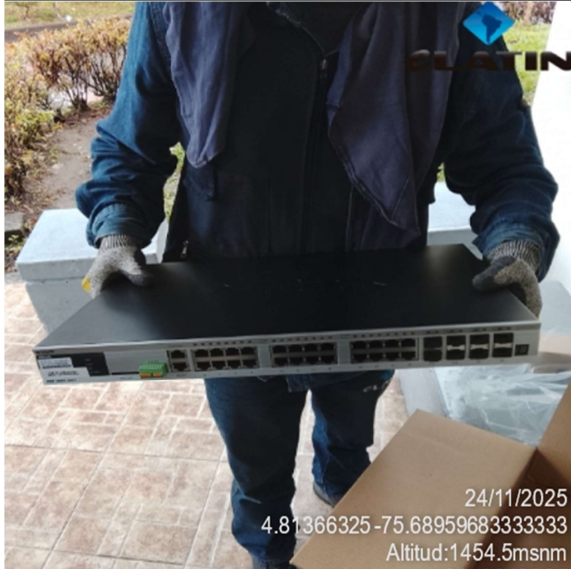
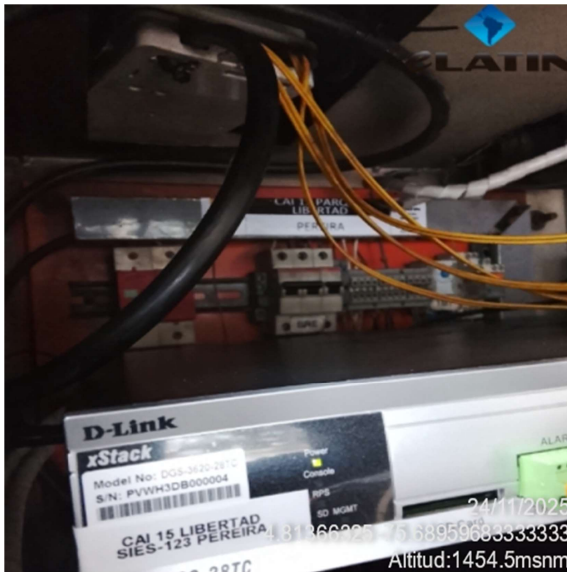
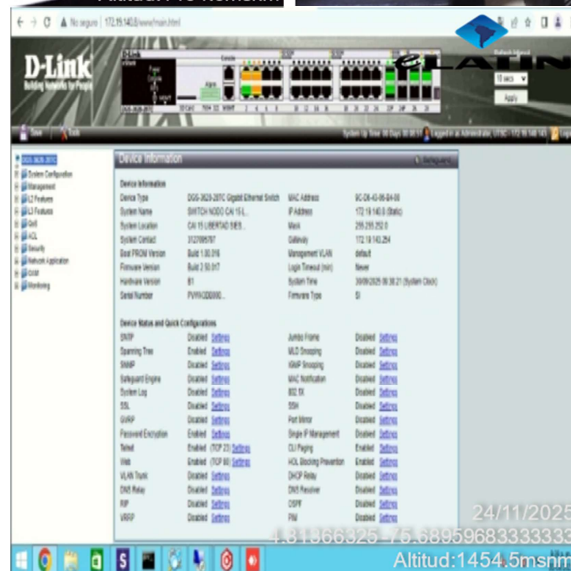
Se realizó el diagnóstico de la falla y mediante el acta de afectación de bolsa N° AB 094 del informe 2, se le informó a la supervisión sobre la condición de pérdida de comunicación del switch de comunicaciones con los nodos aledaños, generando pérdida de enlace y afectando la visualización de las cámaras asociadas a este segmento de red. Después de la aprobación por parte del supervisor del contrato, se procedió a realizar la instalación de los elementos requeridos.

| OBSERVACIONES | | |
|---|---|---|
| El switch de comunicaciones se deja en óptimas condiciones de funcionamiento, garantizando el restablecimiento de la operatividad, confiabilidad y seguridad de la red de cámaras. | | |

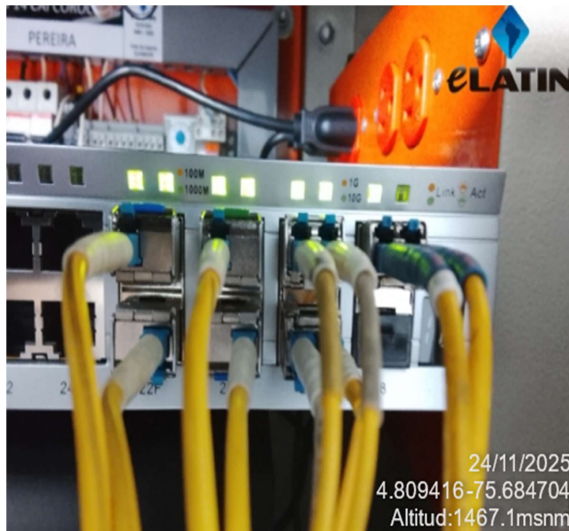
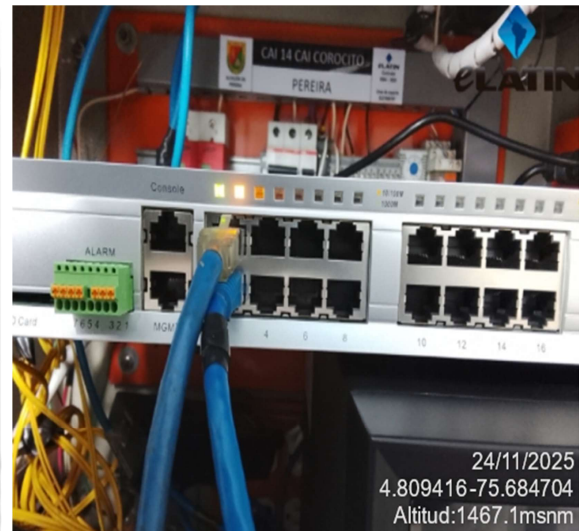
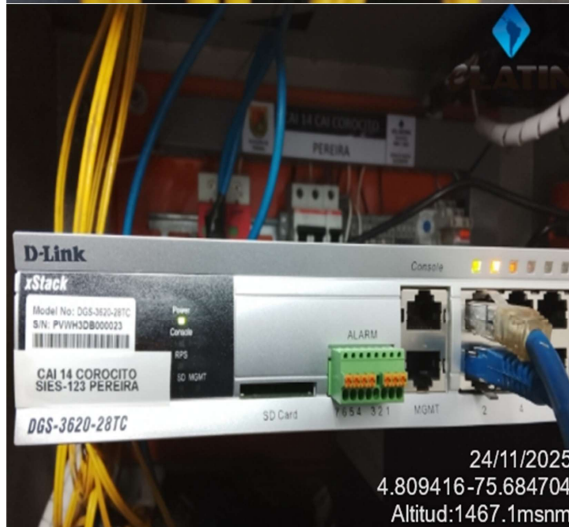
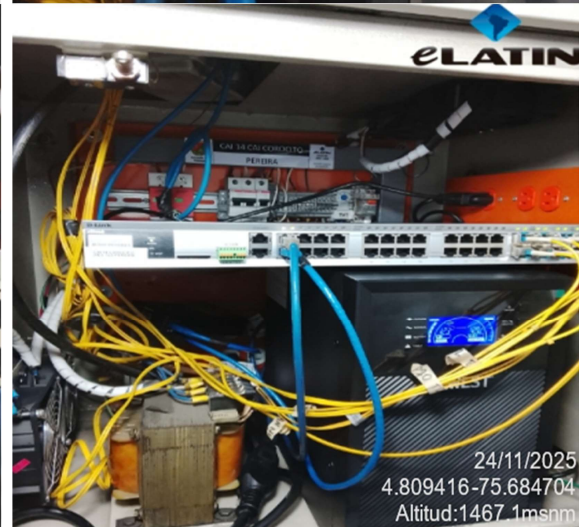
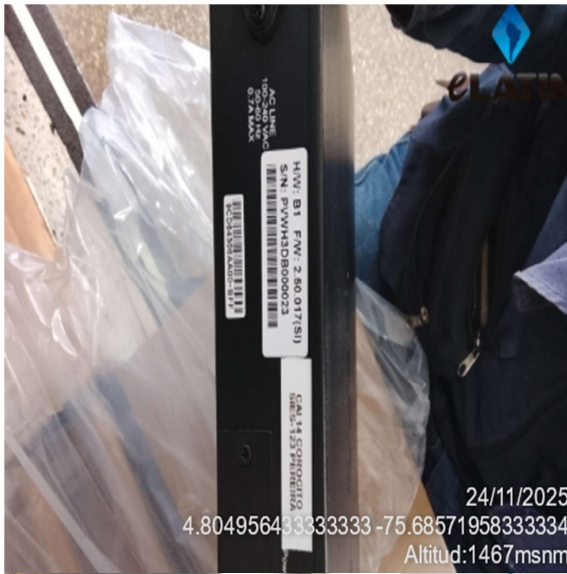
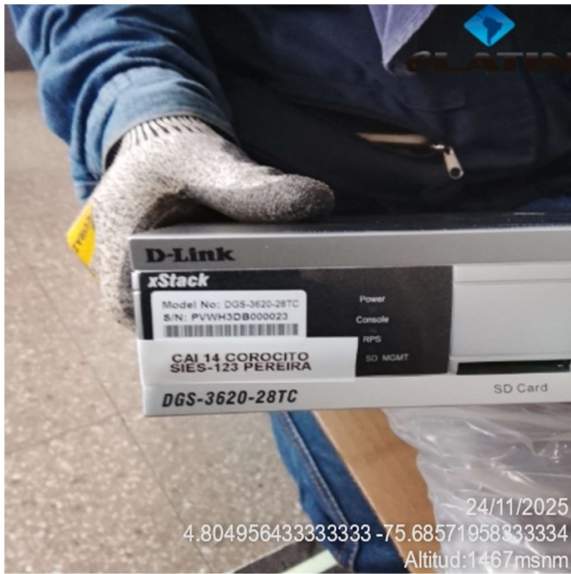
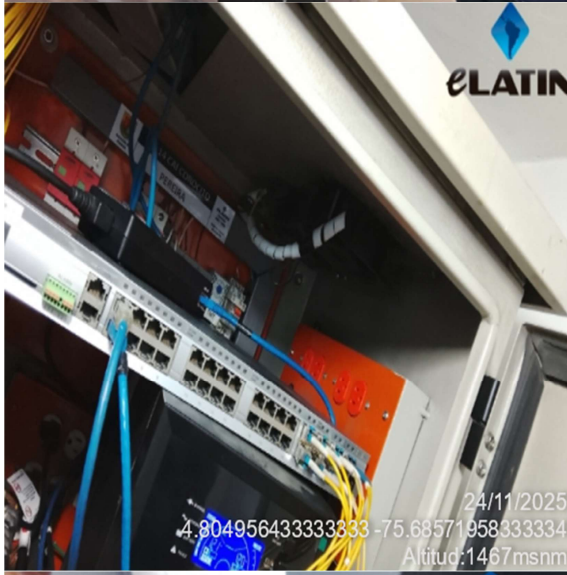
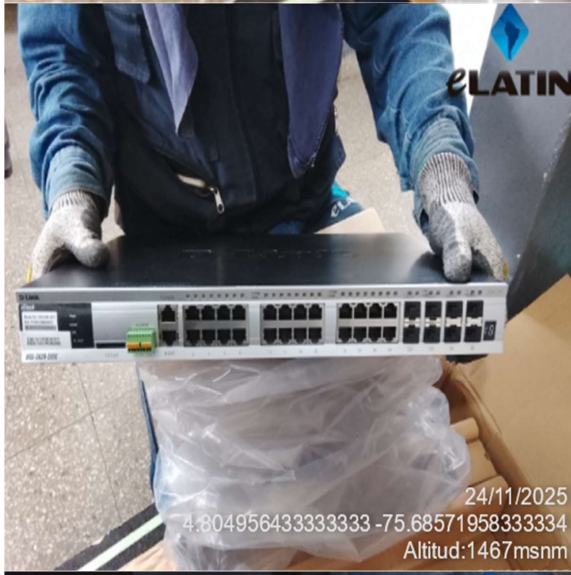
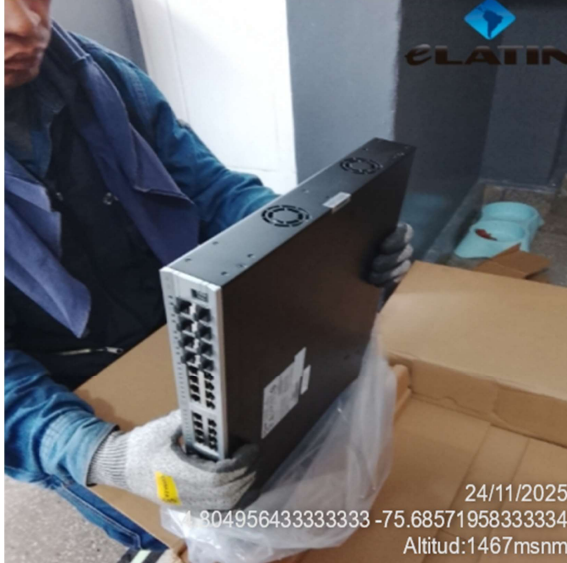
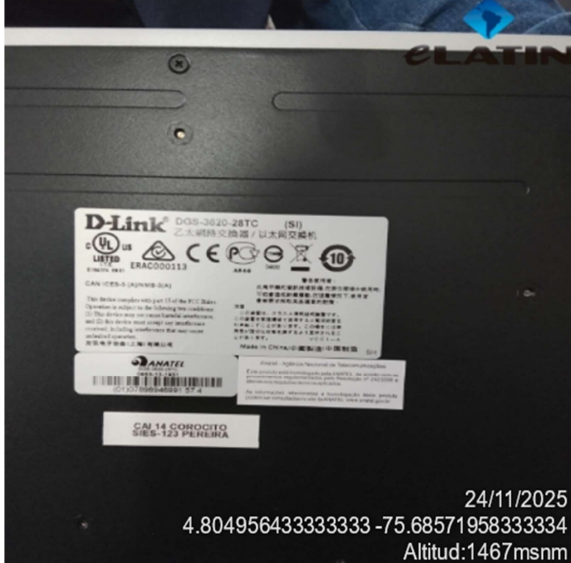
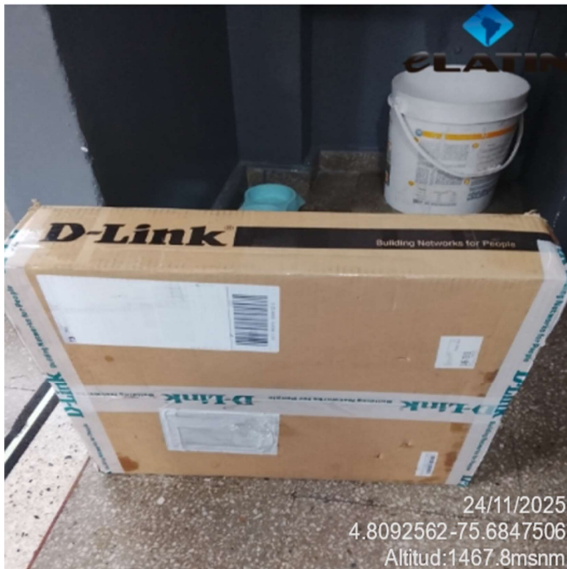
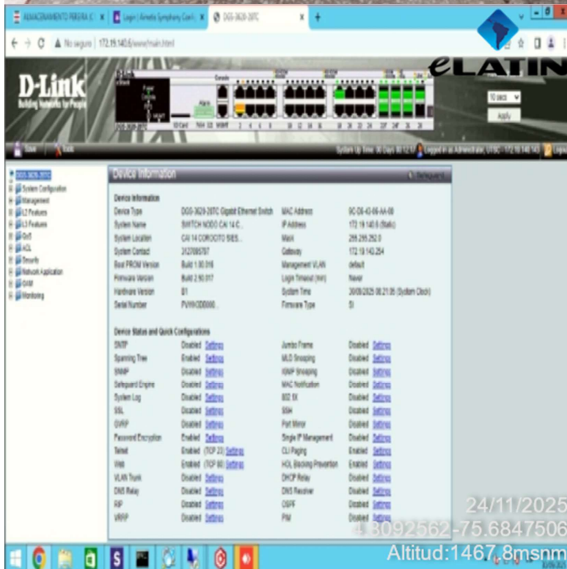
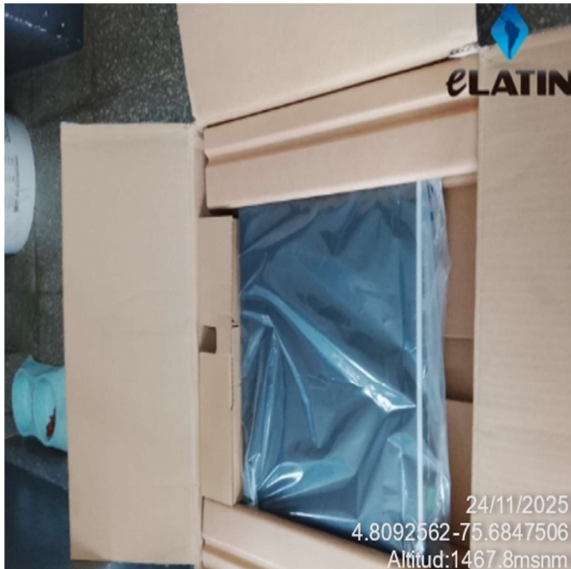
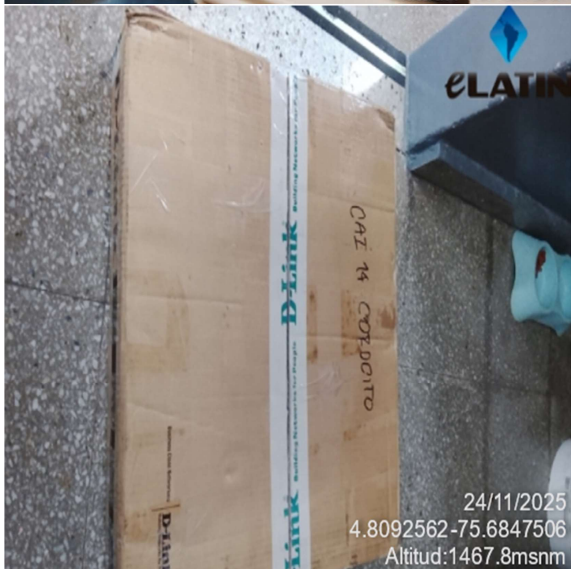
Se realizó el diagnóstico de la falla y mediante el acta de afectación de bolsa N° AB 002 del informe 1, se le informó a la supervisión sobre la condición anomalía de encendido del switch de comunicaciones D-LINK donde los indicadores LED se activan momentáneamente y posteriormente el dispositivo se apaga, sin completar el proceso de arranque o inicialización y comprometiendo la administración y distribución de datos entre las cámaras IP y el sistema de monitoreo central. Después de la aprobación por parte del supervisor del contrato, se procedió a realizar la instalación de los elementos requeridos.
