| | | <b>ACTA DE MANTENIMIENTO CORRECTIVO</b><br><b>CONTRATO No. 3984-2025</b> | | Sistema de Gestión de Calidad | |
| ACTA N° | MC 029 | EQUIPO/ SISTEMA INTERVENIDO: | CAD SIES MEPER - SILLAS ERGONÓMICAS | | |

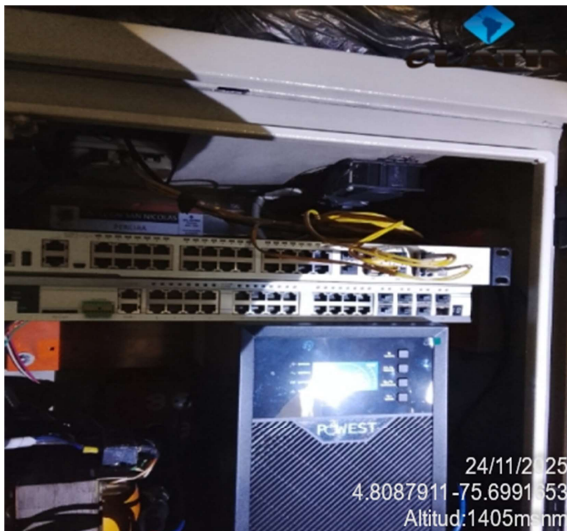
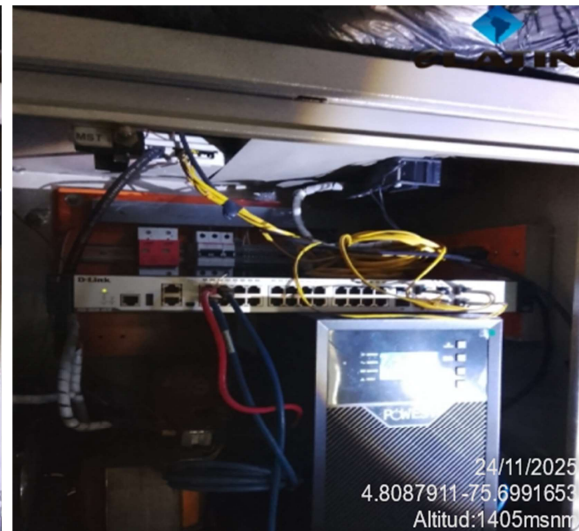
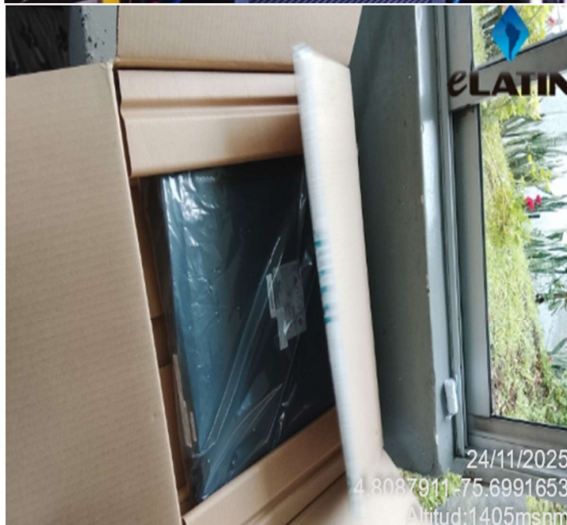
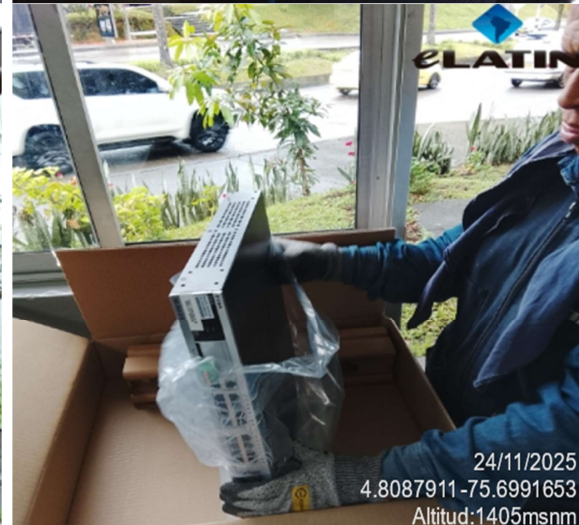
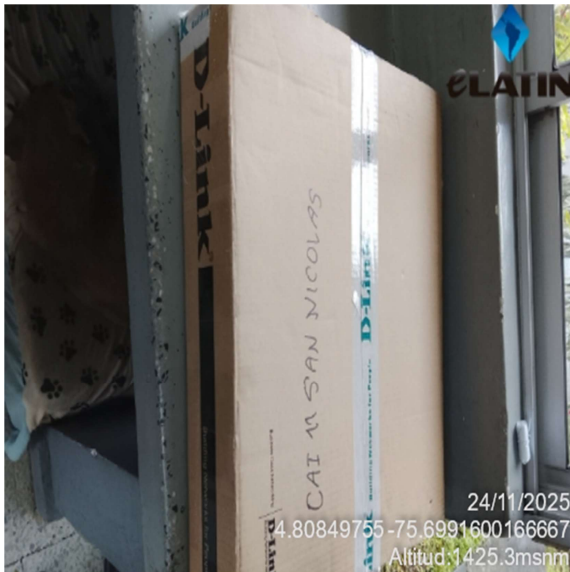
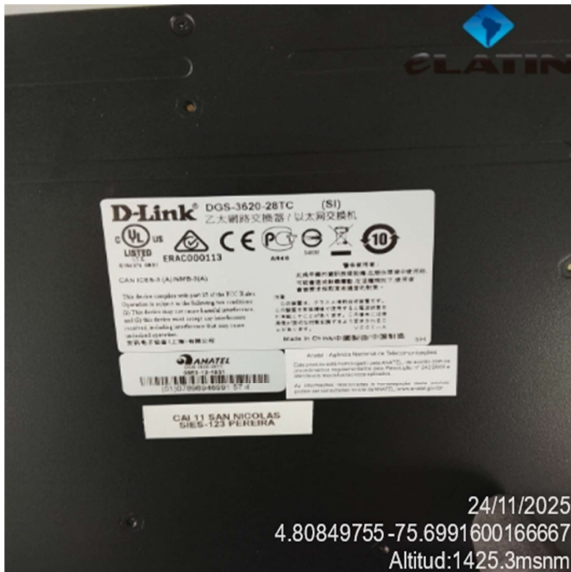
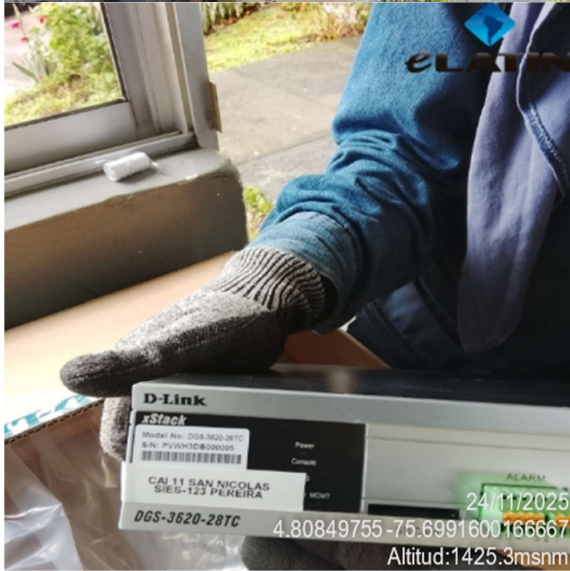
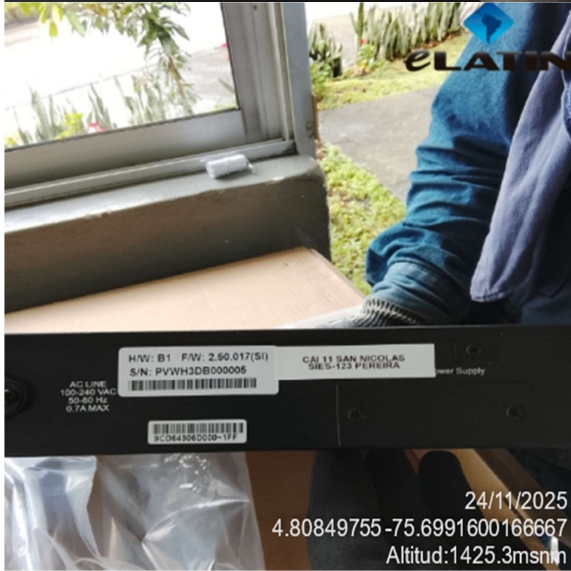
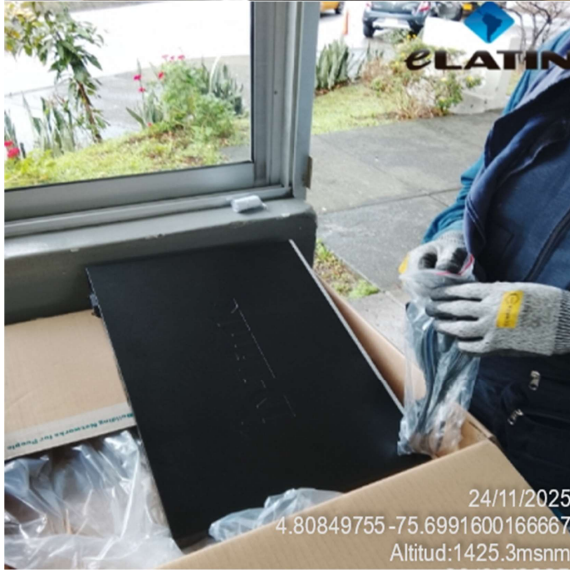
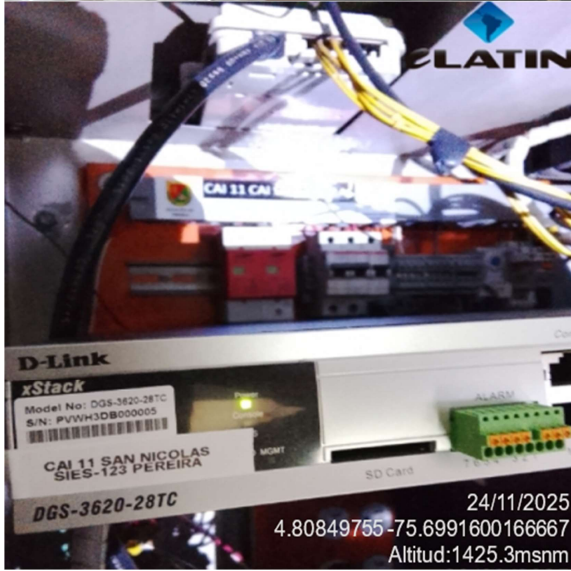
Se realizó el diagnóstico de la falla y mediante el acta de afectación de bolsa N° AB 001 del informe 1, se le informó a la supervisión sobre la condición anomalía de encendido del switch de comunicaciones D-LINK donde los indicadores LED se activan momentáneamente y posteriormente el dispositivo se apaga, sin completar el proceso de arranque o inicialización y comprometiendo la administración y distribución de datos entre las cámaras IP y el sistema de monitoreo central. Después de la aprobación por parte del supervisor del contrato, se procedió a realizar la instalación de los elementos requeridos.

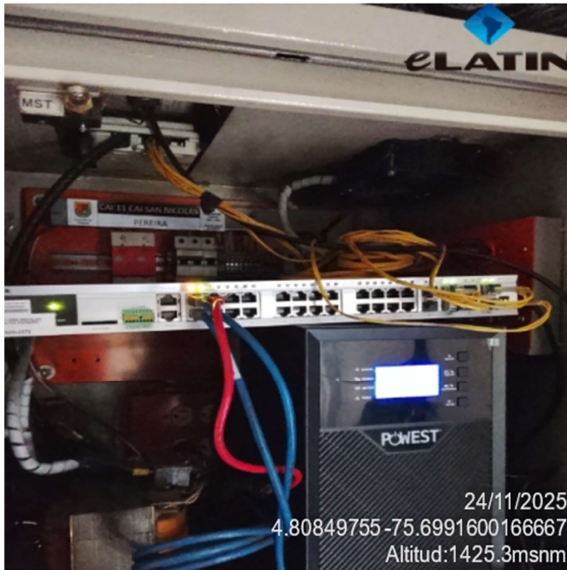
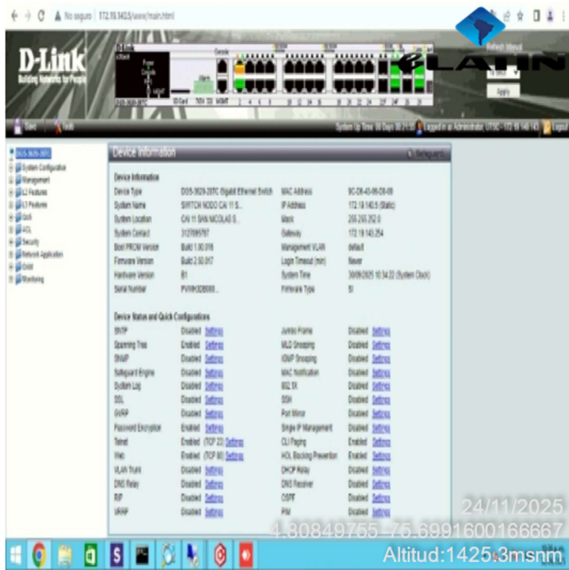
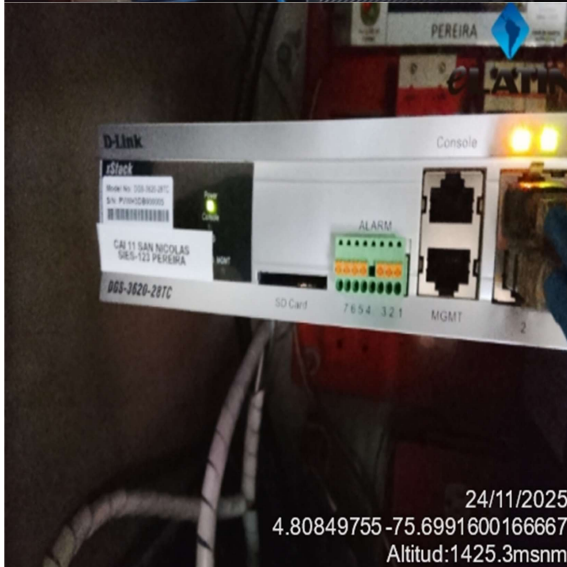
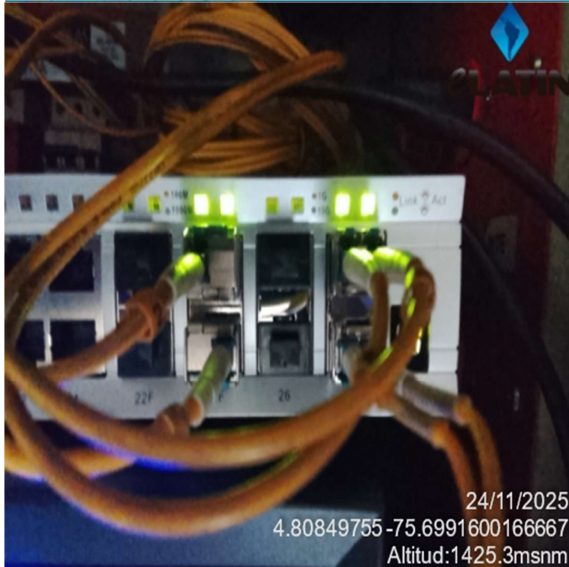
| OBSERVACIONES | | |
|---|---|---|
| El switch de comunicaciones se deja en óptimas condiciones de funcionamiento, garantizando el restablecimiento de la operatividad, confiabilidad y seguridad de la red de cámaras. | | |

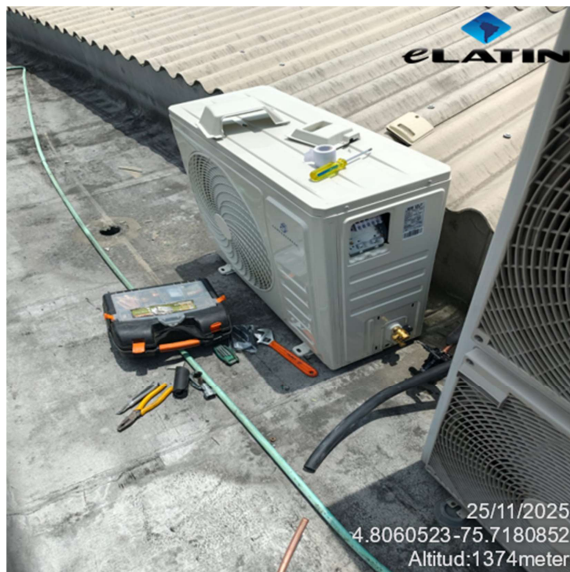
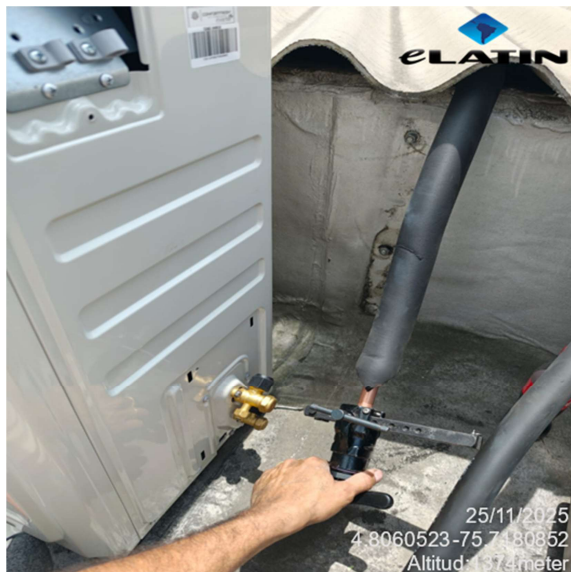
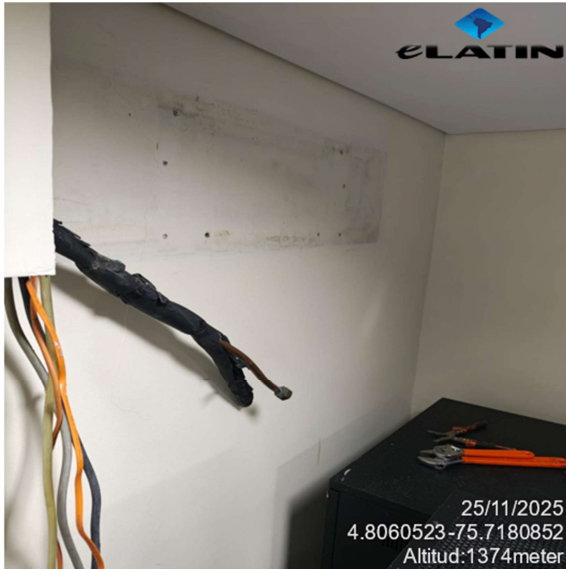
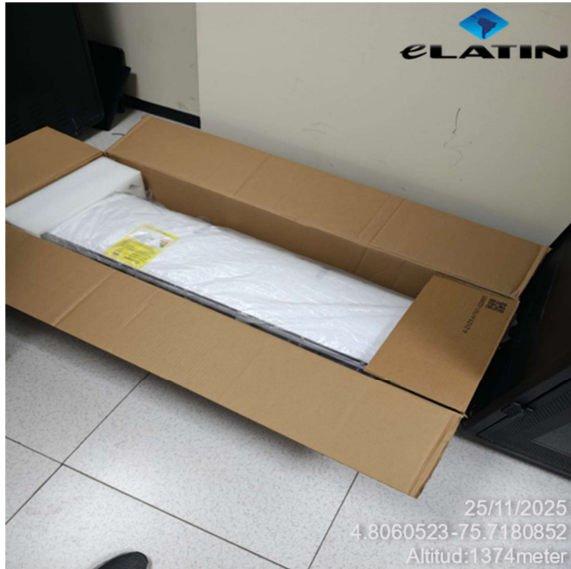
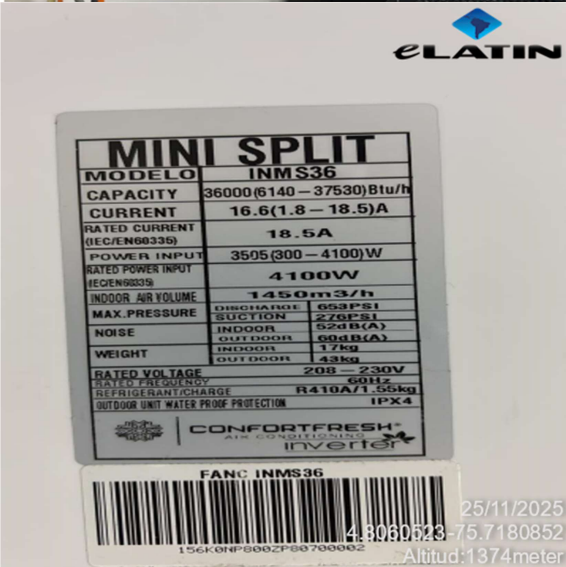
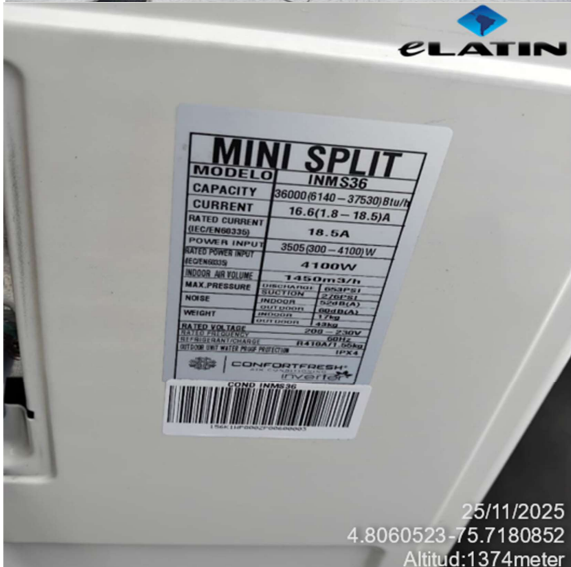
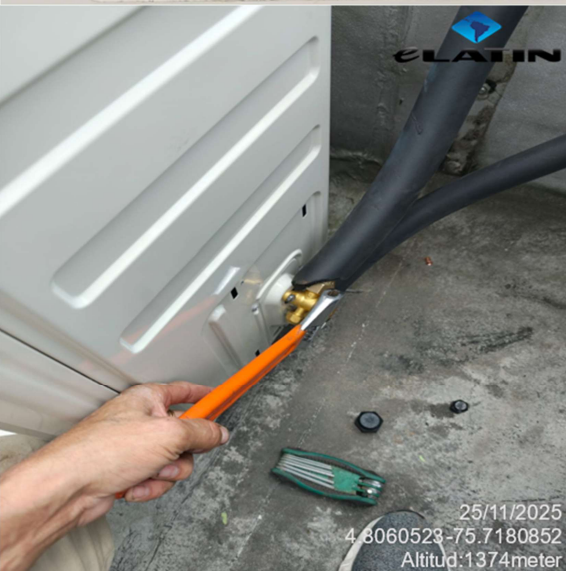
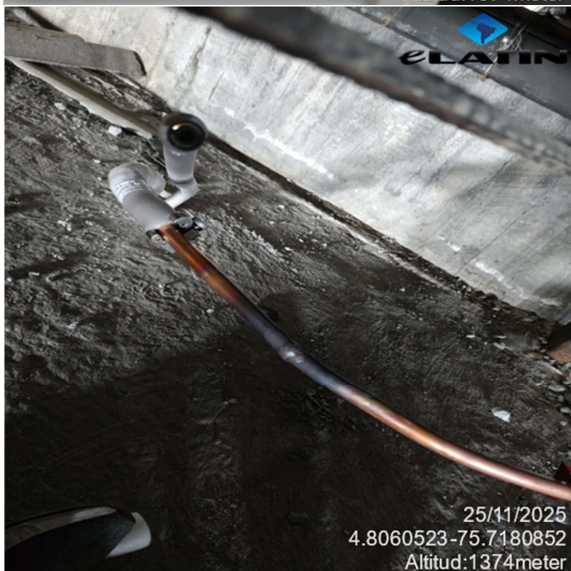
Se realizó el diagnóstico de la falla y mediante el acta de afectación de bolsa N° AB 097 del informe 2, se le informó a la supervisión sobre la falla en la tarjeta lógica de control del sistema de aire acondicionado, la cual presenta anomalías en el procesamiento de señales y en la activación de los módulos electrónicos. Después de la aprobación por parte del supervisor del contrato, se procedió a realizar la instalación de los elementos requeridos.

| OBSERVACIONES | | |
|---|---|---|
| Luego de ejecutarse las labores de instalación, se realizaron pruebas de funcionamiento (enfriamiento y ventilación) y se obtuvo un resultado óptimo. | | |

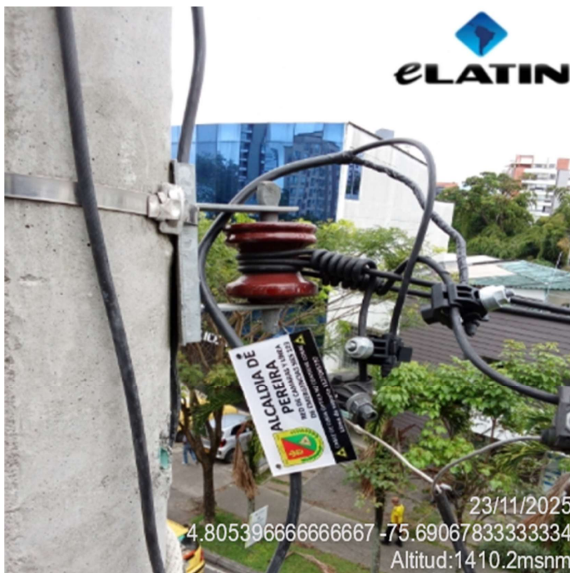
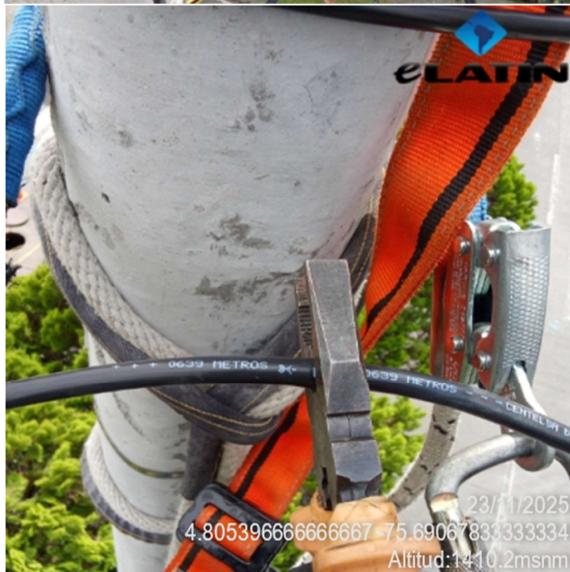
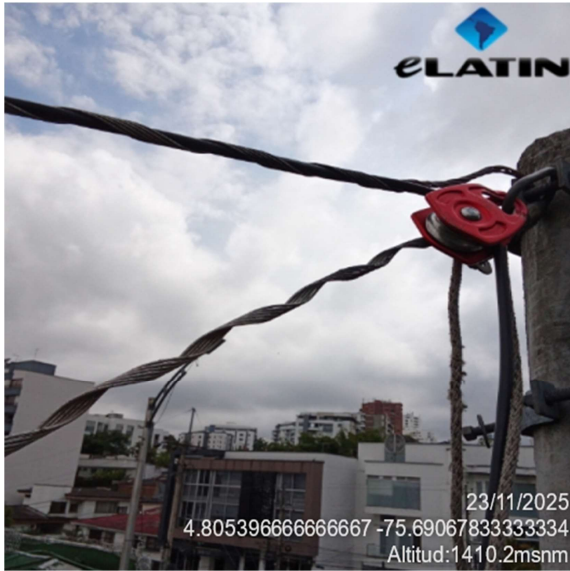
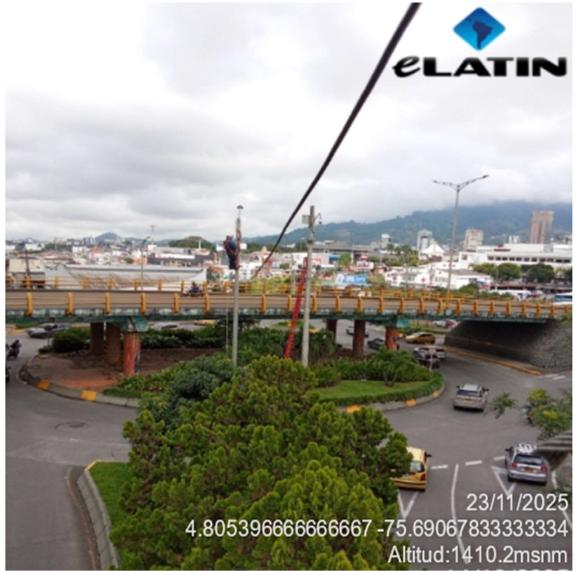
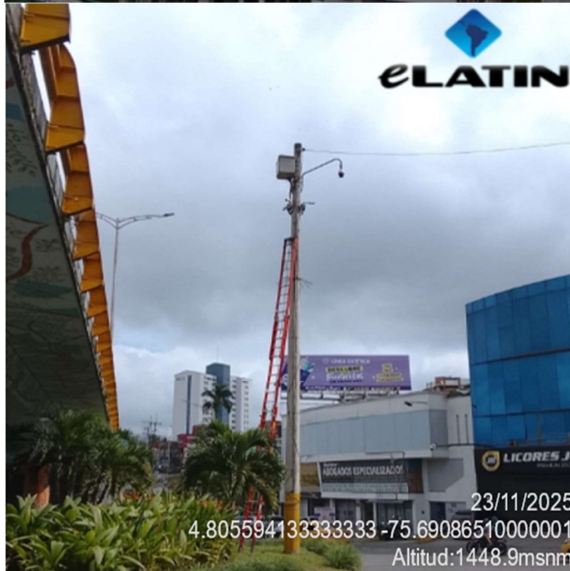
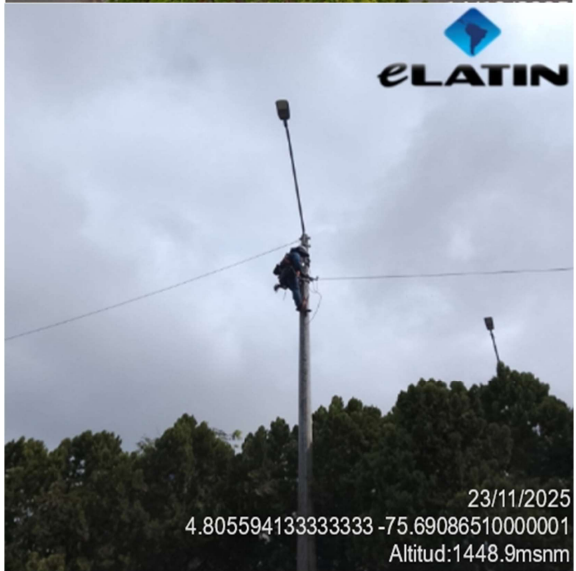
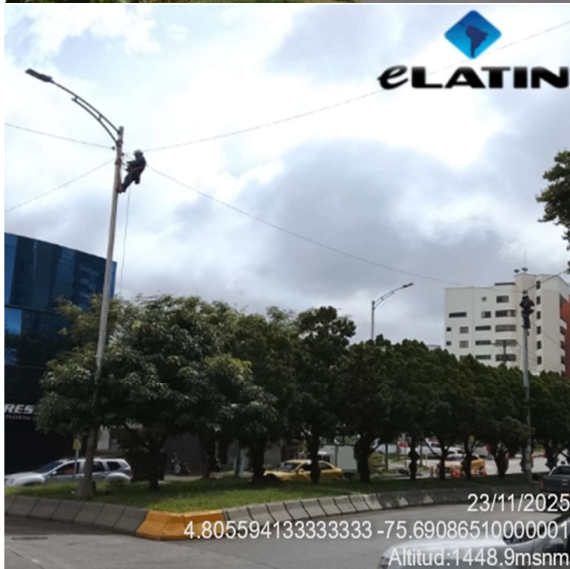
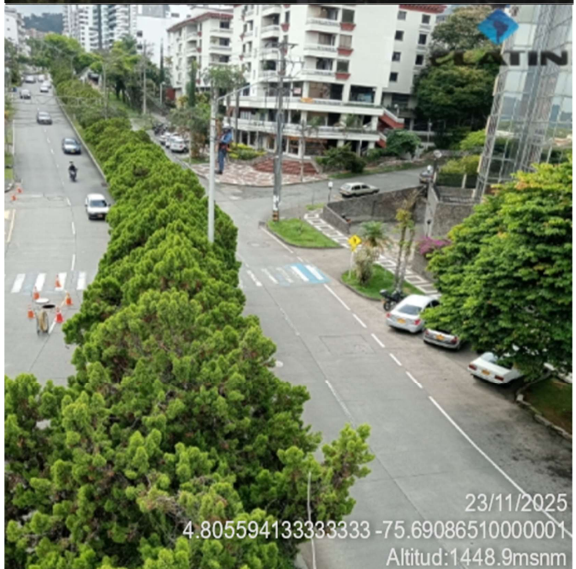
Se realizó el diagnóstico de la falla y mediante el acta de afectación de bolsa N° AB 033 del informe 1, se le informó a la supervisión sobre la necesidad de instalar una nueva acometida eléctrica. Después de la aprobación por parte del supervisor del contrato, se procedió a realizar la instalación de los elementos requeridos.

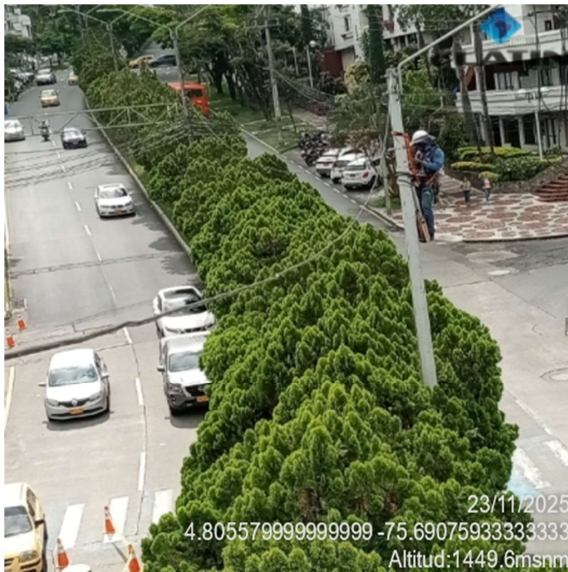
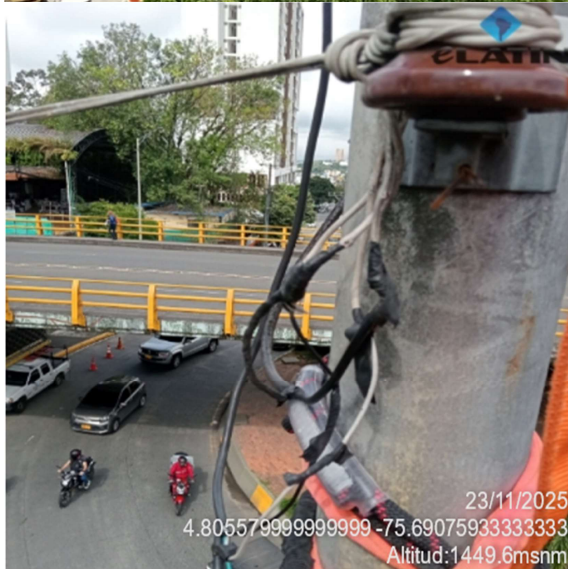
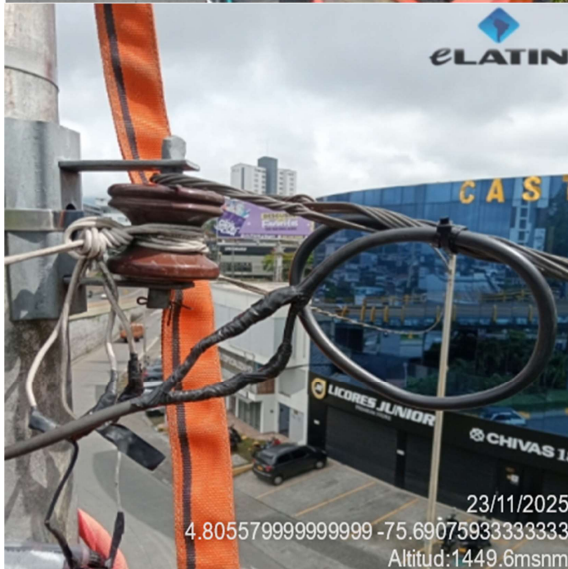
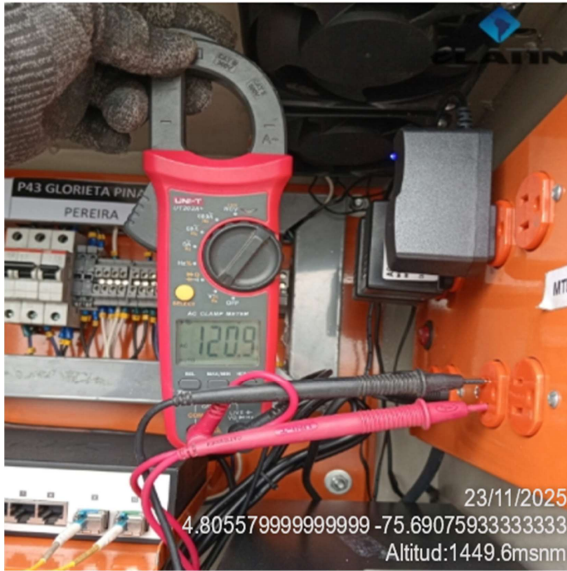
El punto de cámara queda con suministro eléctrico restituido, verificándose la continuidad del circuito, la correcta polaridad y valores de tensión dentro del rango nominal de operación, asegurando condiciones estables para el funcionamiento de los equipos asociados

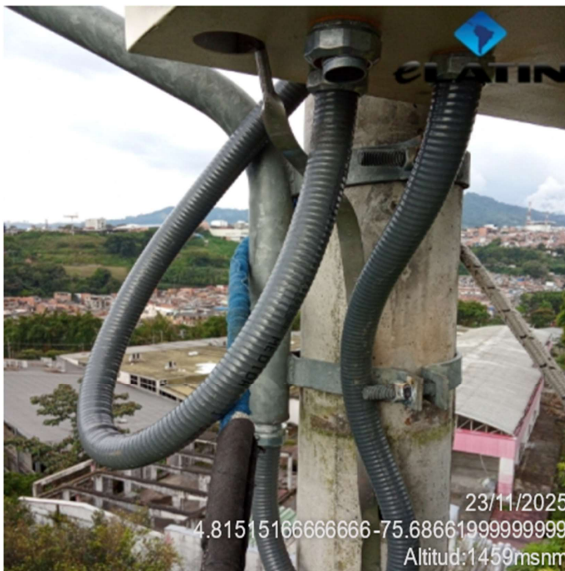
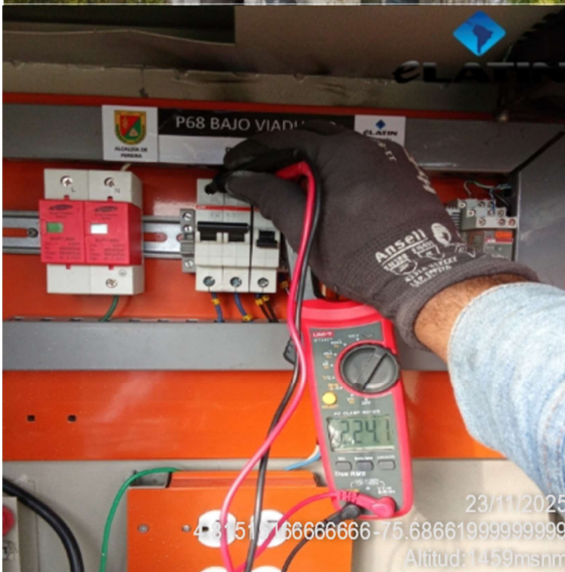
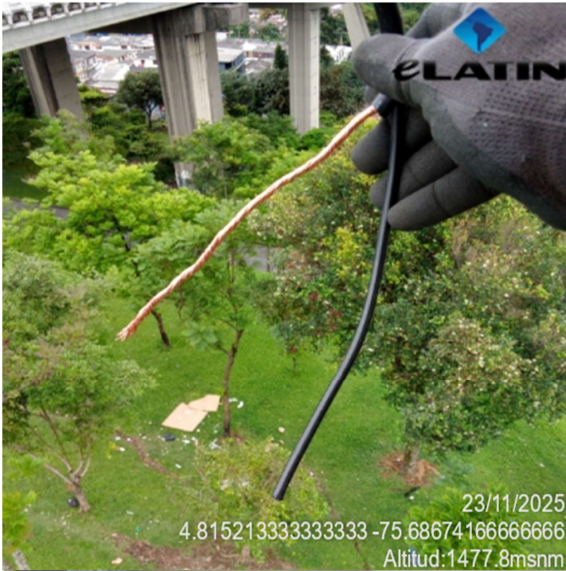
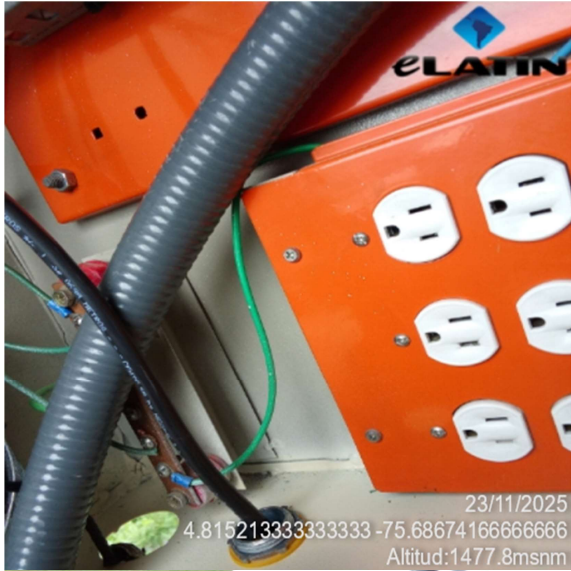
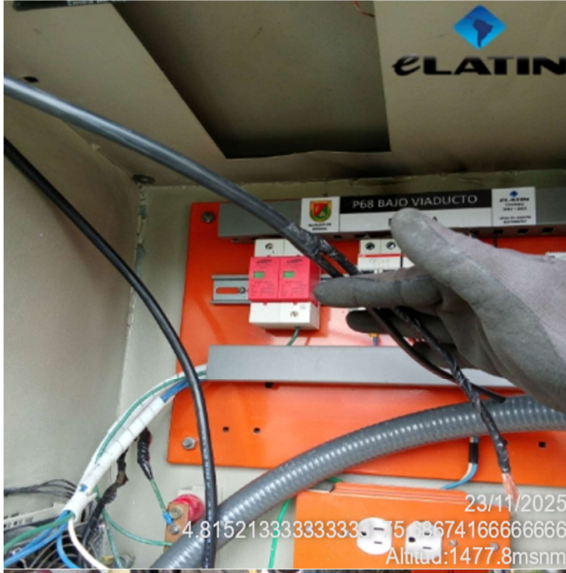
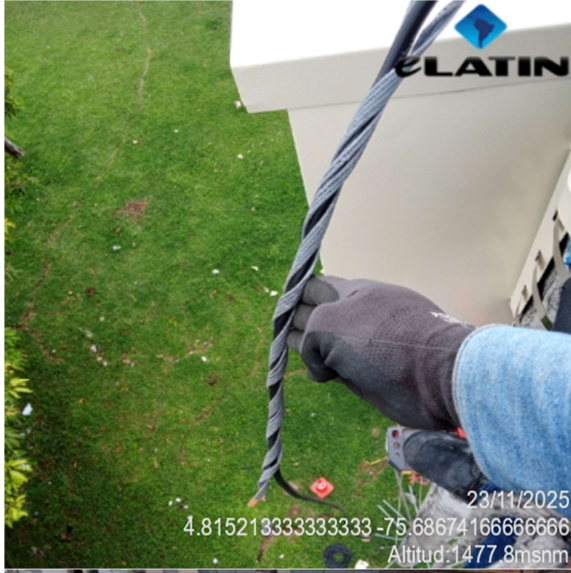
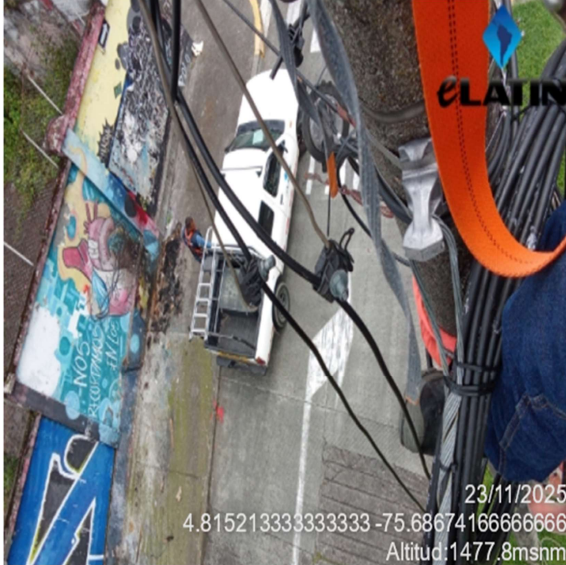
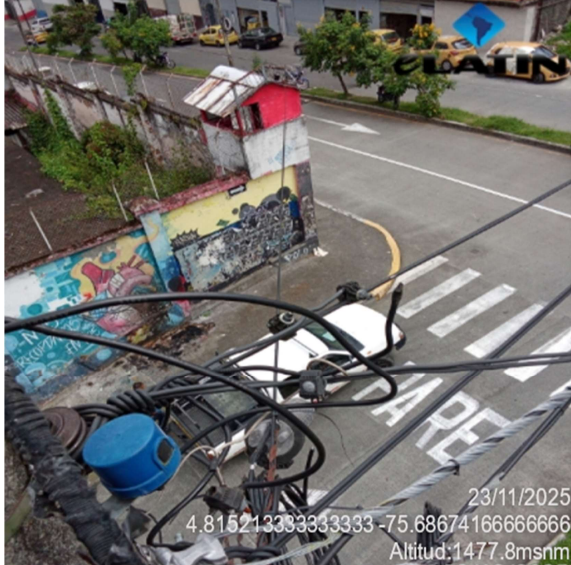
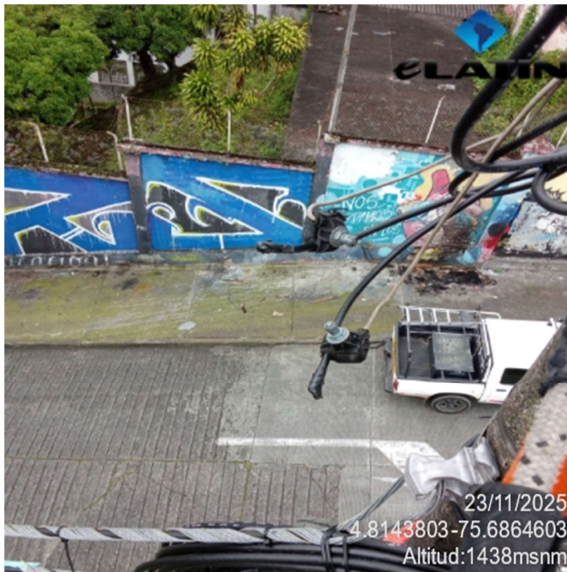
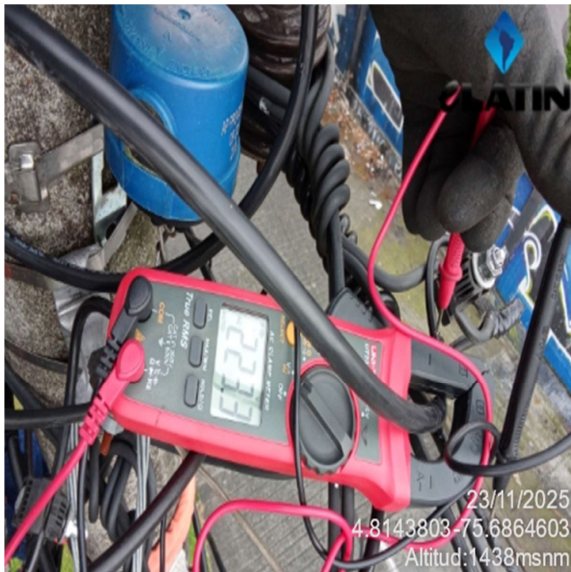
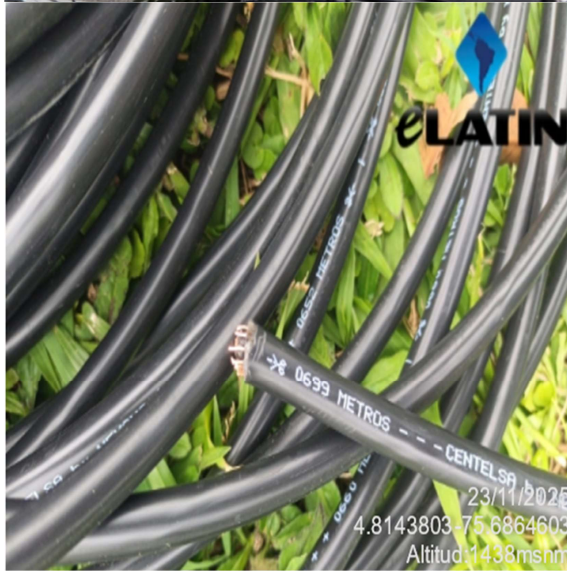
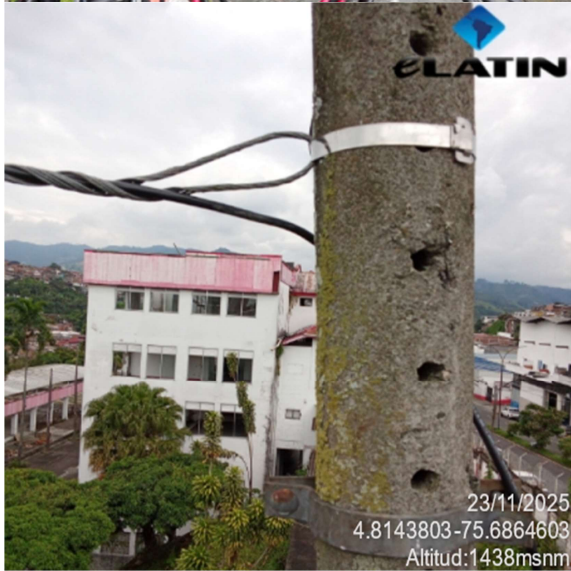
Se realizó el diagnóstico de la falla y mediante el acta de afectación de bolsa N° AB 048 del informe 2, se le informó a la supervisión sobre el corte en la acometida eléctrica, lo cual interrumpe el suministro eléctrico. Después de la aprobación por parte del supervisor del contrato, se procedió a realizar la instalación de los elementos requeridos.

El punto de cámara queda con suministro eléctrico restituido, verificándose la continuidad del circuito, la correcta polaridad y valores de tensión dentro del rango nominal de operación, asegurando condiciones estables para el funcionamiento de los equipos asociados

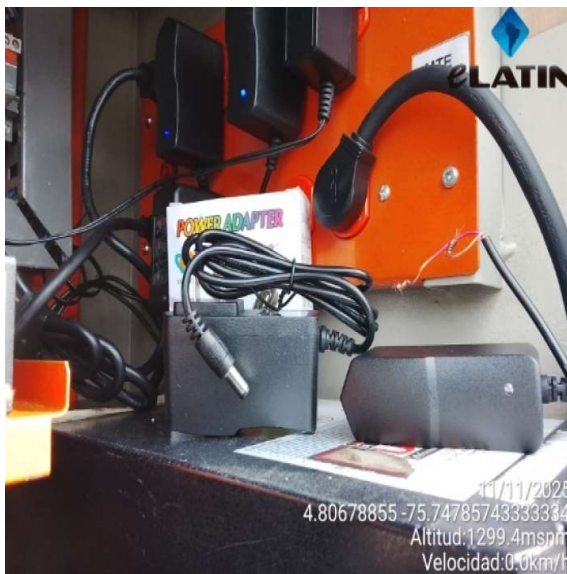
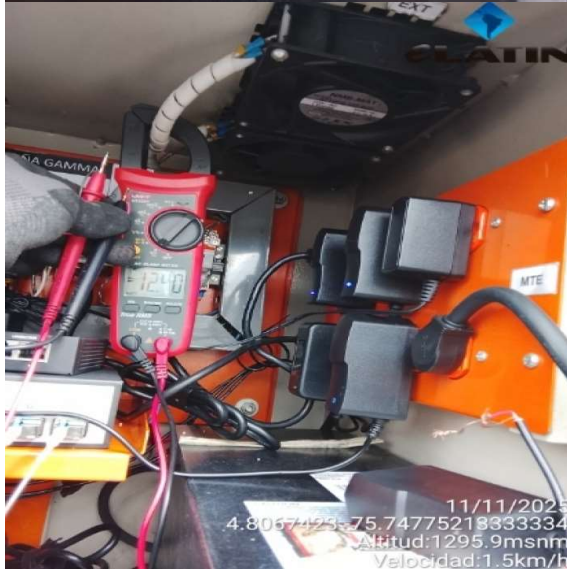
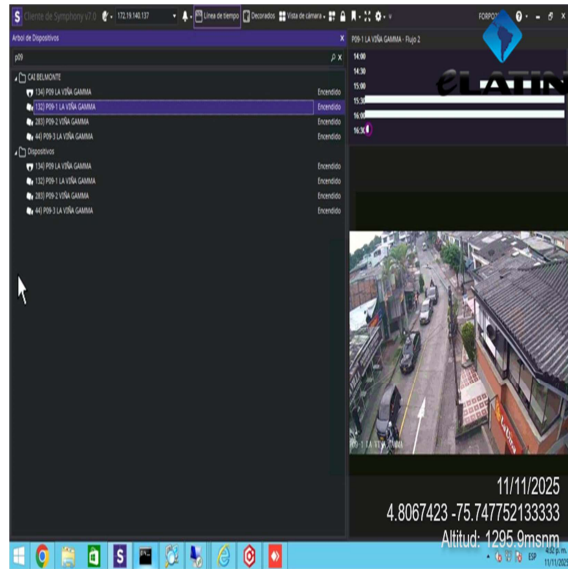
Se realizó el diagnóstico de la falla y mediante el acta de afectación de bolsa N° AB 134 del informe 4, se le informó a la supervisión sobre el fallo en la cámara fija ip tipo bala que está asociada a la fuente de alimentación, lo que impide garantizar la confiabilidad, seguridad eléctrica y operativa del sistema de videovigilancia. Después de la aprobación por parte del supervisor del contrato, se procedió a realizar la instalación de los elementos requeridos.

| OBSERVACIONES | | |
|---|---|---|
| Finalizada la intervención, la cámara queda con enlace de red restablecido (link activo) y transmisión de video en visualización normal hacia el sistema de monitoreo. | | |

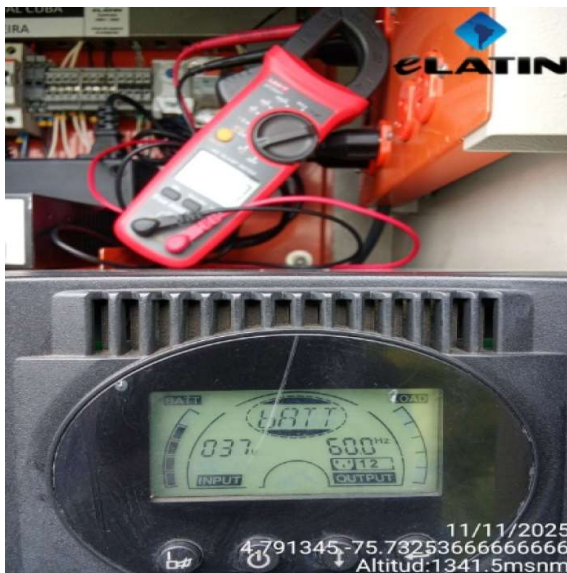
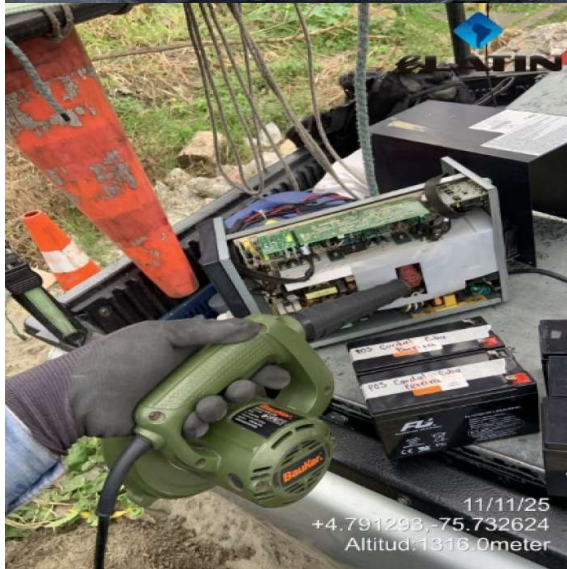
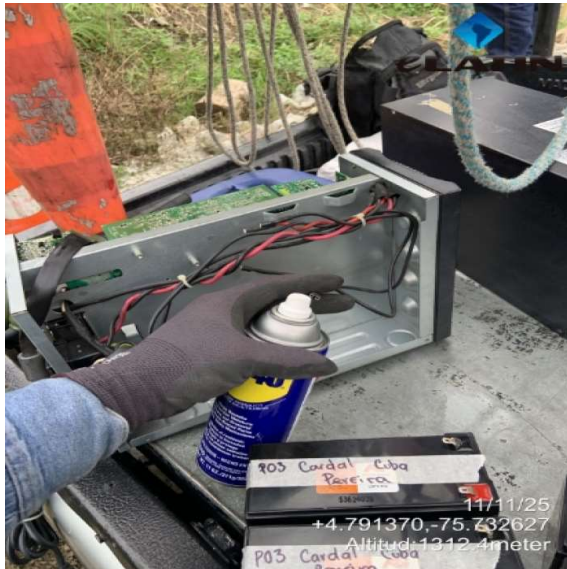
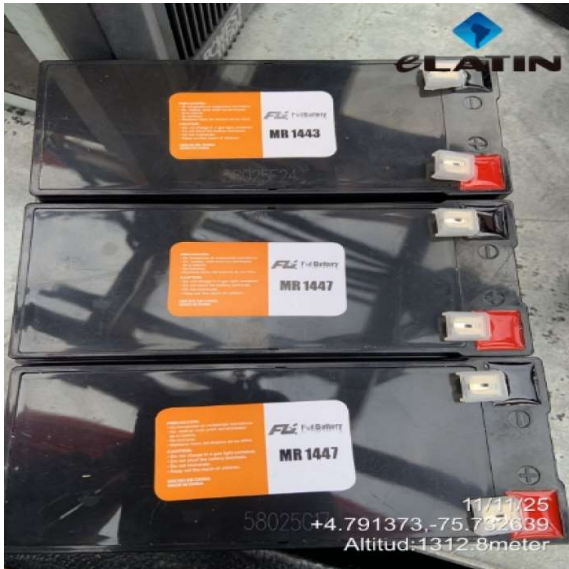
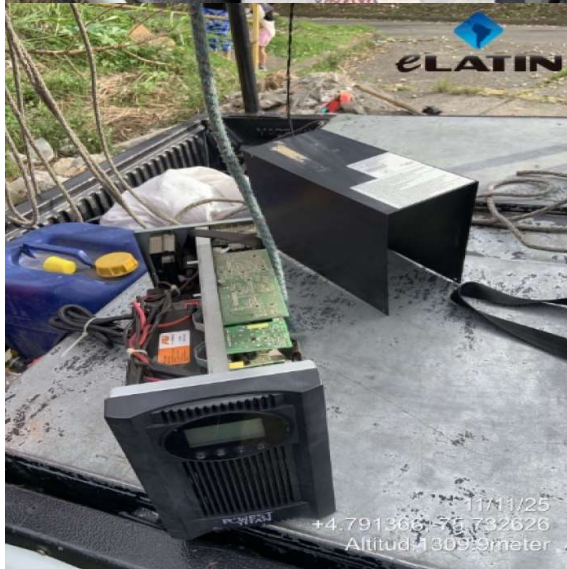
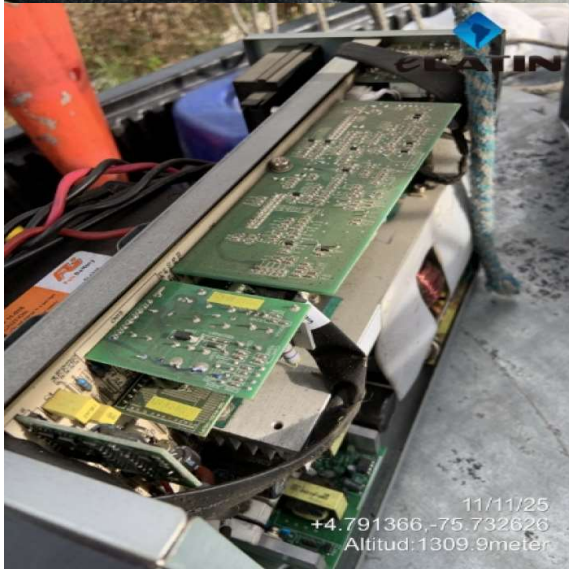
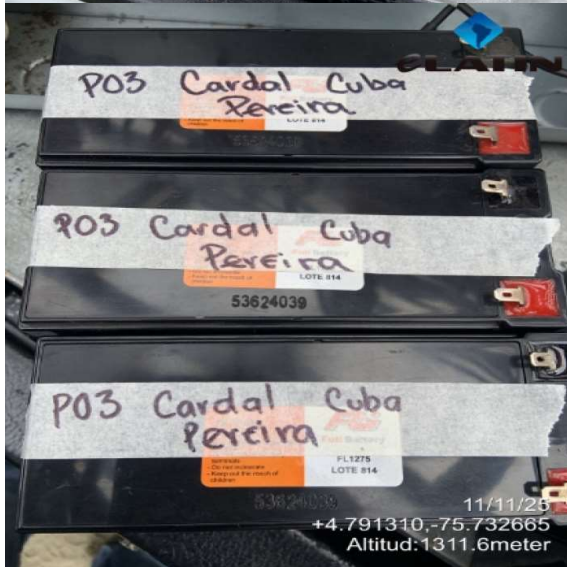
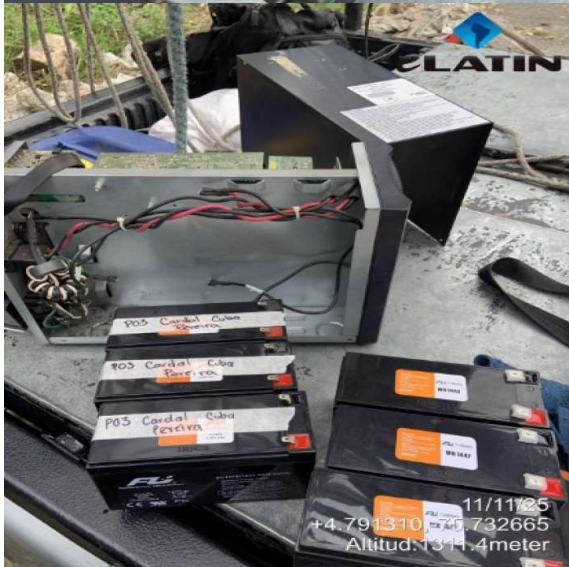
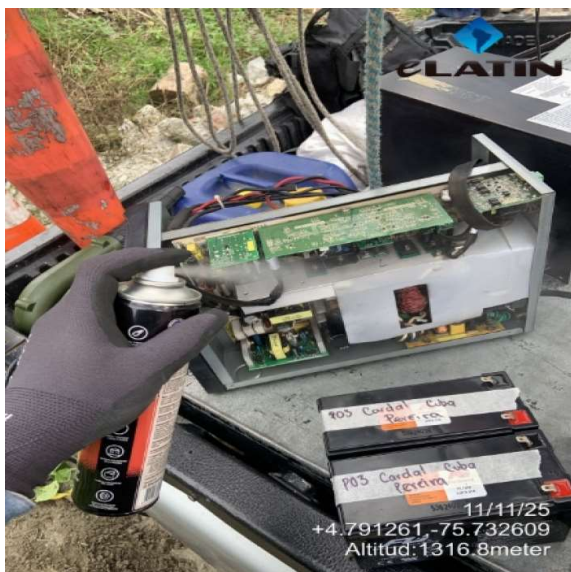
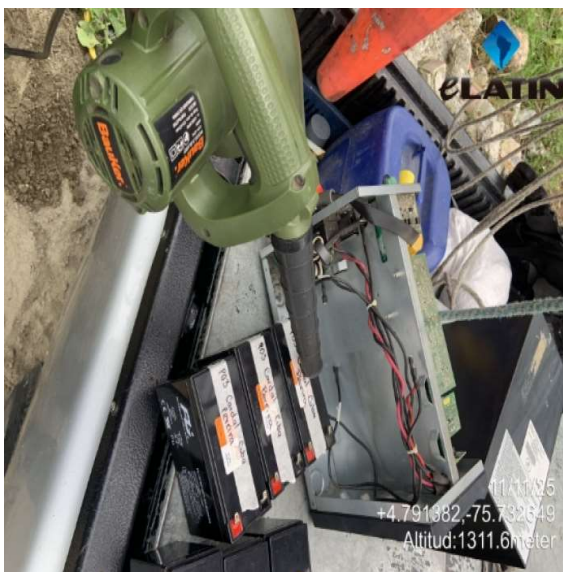
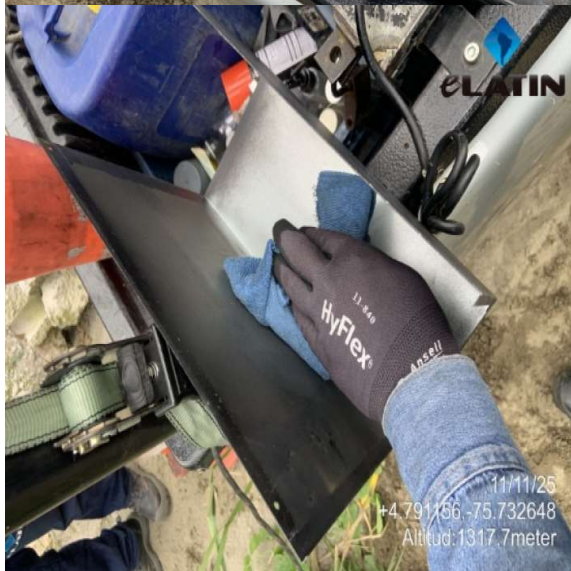
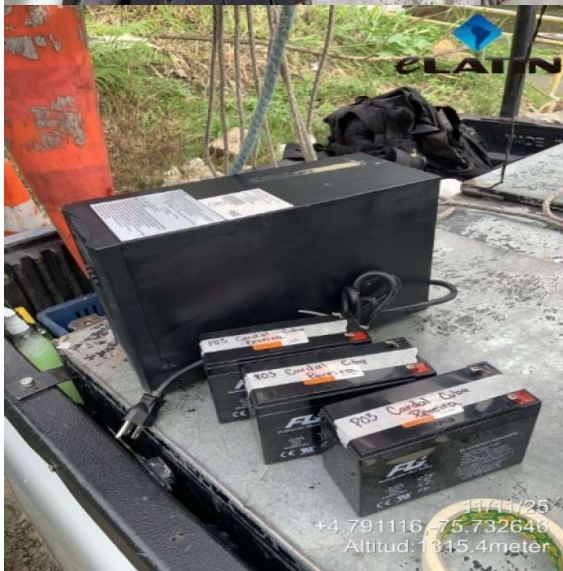
Se realizó el diagnóstico de la falla y mediante el acta de afectación de bolsa N° AB 047 del informe 2, se le informó a la supervisión sobre la condición de alerta que presenta la UPS, la cual corresponde a una falla en el sistema de almacenamiento de energía, lo que impide su correcto funcionamiento y limita la capacidad de respaldo del sistema, lo que impide garantizar la confiabilidad, seguridad eléctrica y operativa del sistema de videovigilancia. Después de la aprobación por parte del supervisor del contrato, se procedió a realizar la instalación de los elementos requeridos.

Posterior a las actividades de intervención realizadas, se restablece la autonomía operativa de la UPS y así evitando riesgos de pérdida de operación.

A solicitud de la supervisión, se realiza la instalación de tres (3) módulos de baterías de acuerdo al acta de afectación de bolsa AB 047 del informe 2, con esta intervención se restablece la autonomía operativa de la UPS, lo que permite disponer nuevamente de capacidad de respaldo en caso de fallas o interrupciones en la red eléctrica. De esta manera, se asegura la continuidad del servicio y el funcionamiento ininterrumpido de los equipos conectados, evitando riesgos de pérdida de operación. Con ello se garantiza la estabilidad operativa, la seguridad eléctrica y la confiabilidad funcional del sistema de videovigilancia, asegurando la continuidad del servicio.
