| | | <b>ACTA DE MANTENIMIENTO CORRECTIVO</b><br><b>CONTRATO No. 3984-2025</b> | | Sistema de Gestión de Calidad | |
| ACTA N° | MC 029 | EQUIPO/ SISTEMA INTERVENIDO: | CAD SIES MEPER - SILLAS ERGONÓMICAS | | |

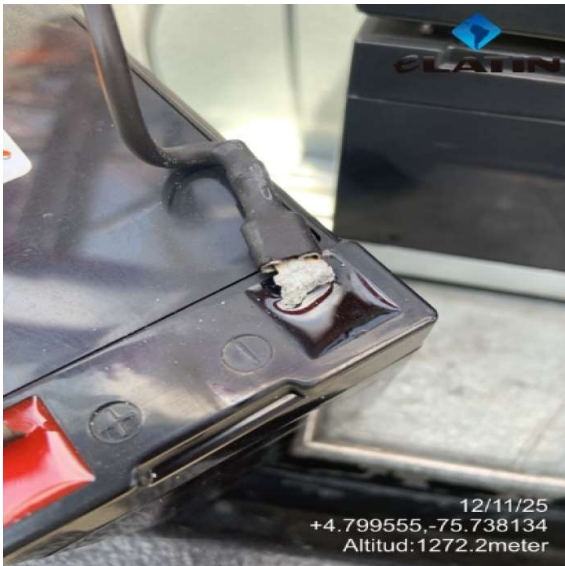
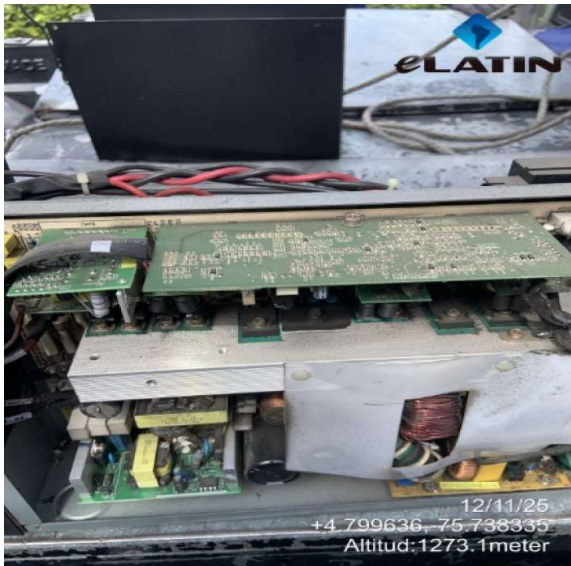
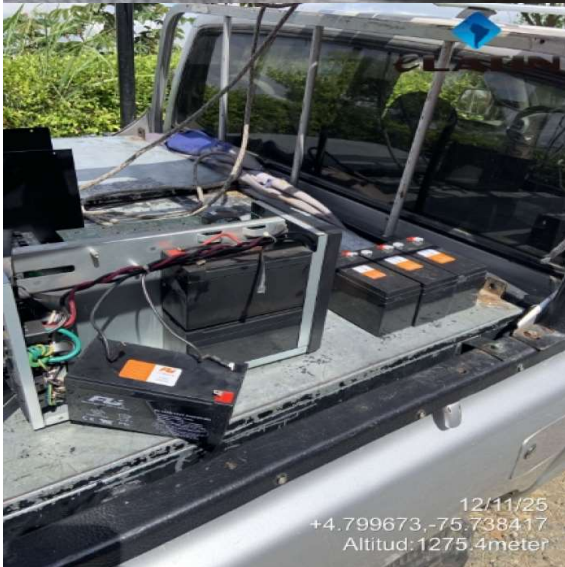
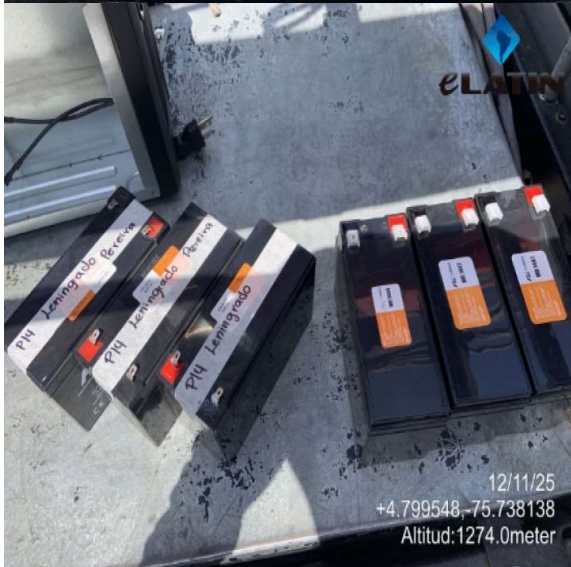
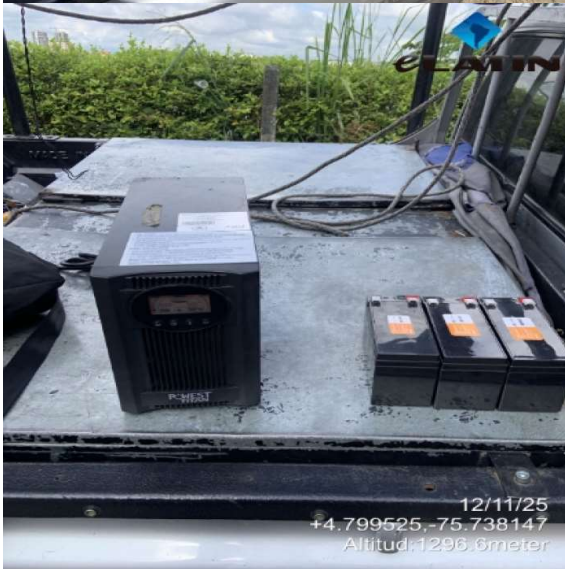
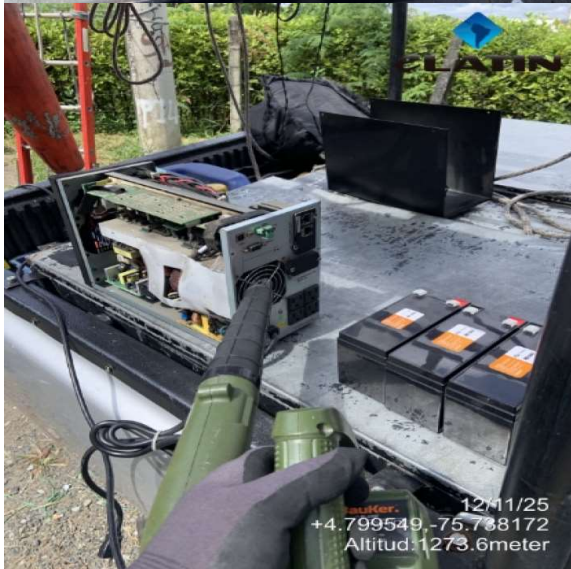
Se realizó el diagnóstico de la falla y mediante el acta de afectación de bolsa N° AB 046 del informe 2, se le informó a la supervisión sobre la condición de alerta que presenta la UPS, la cual corresponde a una falla en el sistema de almacenamiento de energía, lo que impide su correcto funcionamiento y limita la capacidad de respaldo del sistema, lo que impide garantizar la confiabilidad, seguridad eléctrica y operativa del sistema de videovigilancia. Después de la aprobación por parte del supervisor del contrato, se procedió a realizar la instalación de los elementos requeridos.

A solicitud de la supervisión, se realiza la instalación de tres (3) módulos de baterías de acuerdo al acta de afectación de bolsa AB 046 del informe 2, con esta intervención se restablece la autonomía operativa de la UPS, lo que permite disponer nuevamente de capacidad de respaldo en caso de fallas o interrupciones en la red eléctrica. De esta manera, se asegura la continuidad del servicio y el funcionamiento ininterrumpido de los equipos conectados, evitando riesgos de pérdida de operación. Con ello se garantiza la estabilidad operativa, la seguridad eléctrica y la confiabilidad funcional del sistema de videovigilancia, asegurando la continuidad del servicio.

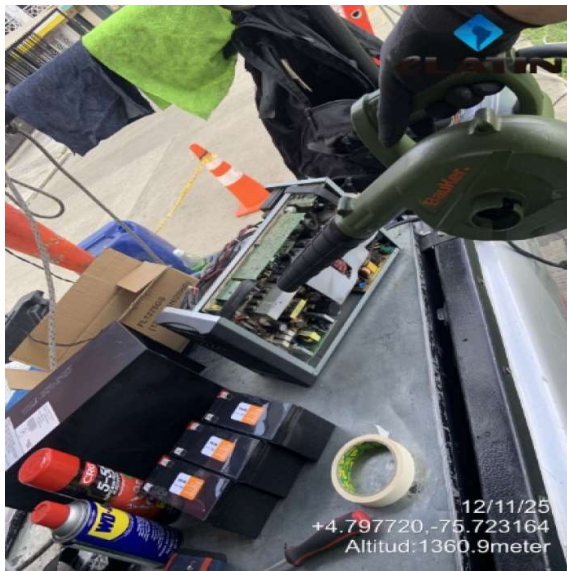
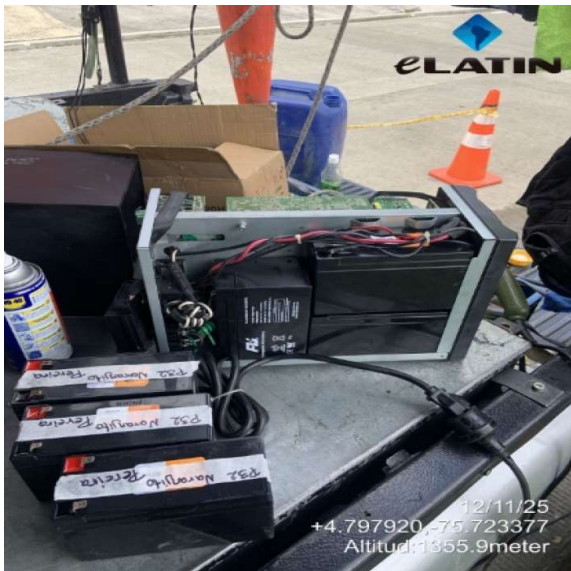
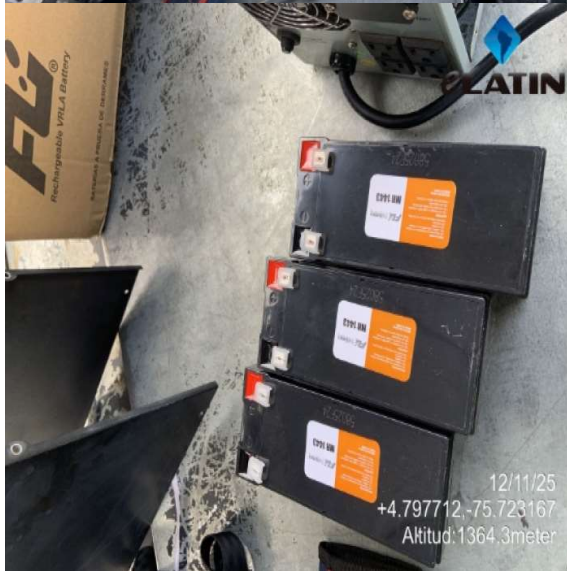
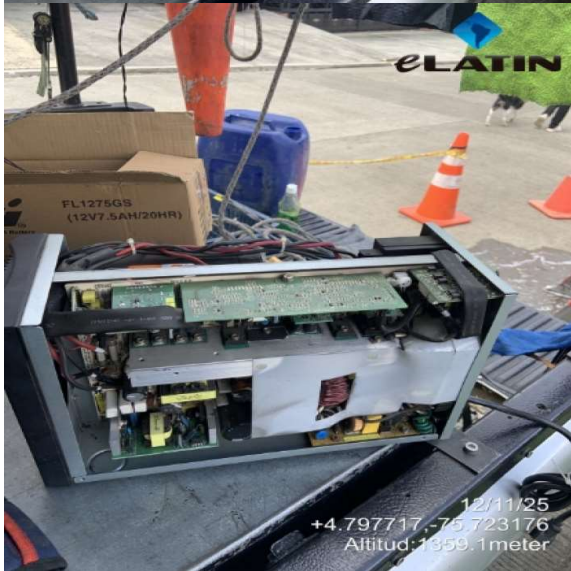
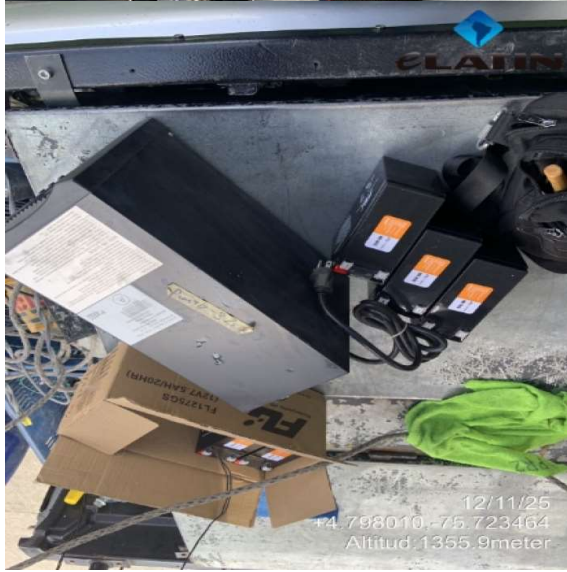
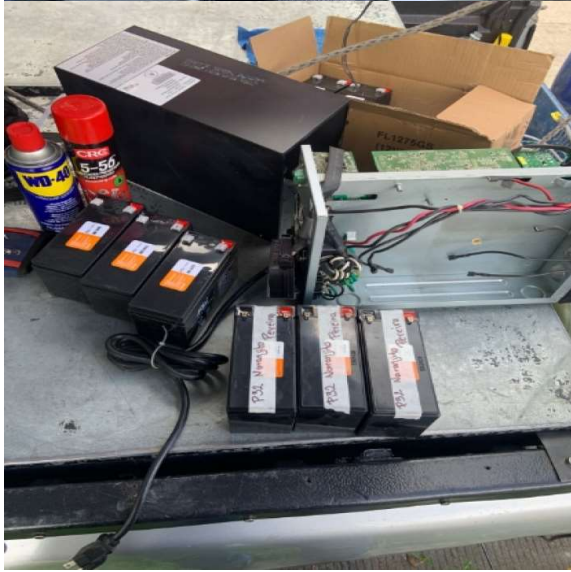
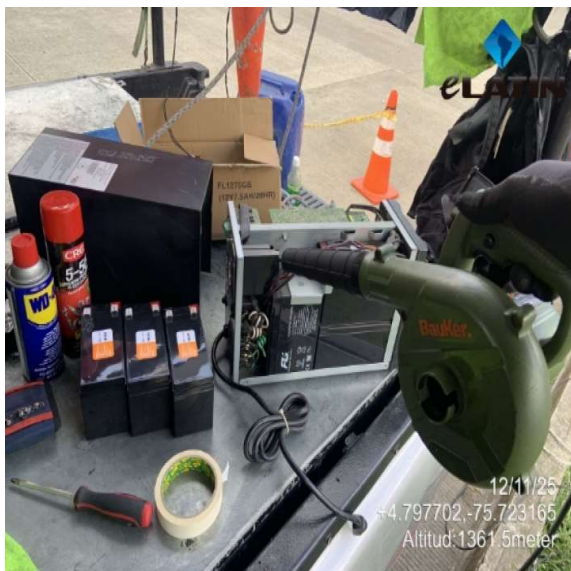
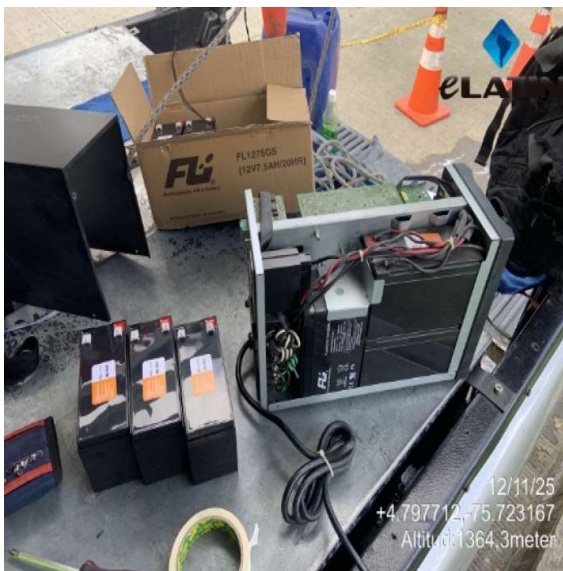
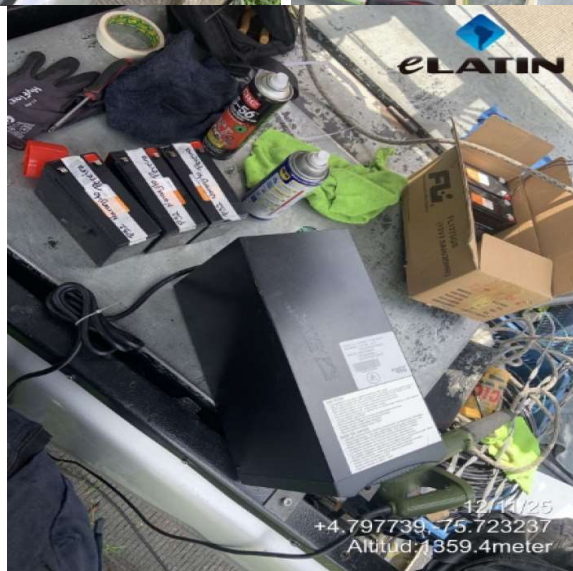
Se realizó el diagnóstico de la falla y mediante el acta de afectación de bolsa N° AB 049 del informe 2, se le informó a la supervisión sobre la condición de alerta que presenta la UPS, la cual corresponde a una falla en el sistema de almacenamiento de energía, lo que impide su correcto funcionamiento y limita la capacidad de respaldo del sistema, lo que impide garantizar la confiabilidad, seguridad eléctrica y operativa del sistema de videovigilancia. Después de la aprobación por parte del supervisor del contrato, se procedió a realizar la instalación de los elementos requeridos.

A solicitud de la supervisión, se realiza la instalación de tres (3) módulos de baterías de acuerdo al acta de afectación de bolsa AB 049 del informe 2, con esta intervención se restablece la autonomía operativa de la UPS, lo que permite disponer nuevamente de capacidad de respaldo en caso de fallas o interrupciones en la red eléctrica. De esta manera, se asegura la continuidad del servicio y el funcionamiento ininterrumpido de los equipos conectados, evitando riesgos de pérdida de operación. Con ello se garantiza la estabilidad operativa, la seguridad eléctrica y la confiabilidad funcional del sistema de videovigilancia, asegurando la continuidad del servicio.

| OBSERVACIONES | | |
|---|---|---|
| Posterior a las actividades de intervención realizadas, se restablece la autonomía operativa de la UPS y así evitando riesgos de pérdida de operación. | | |

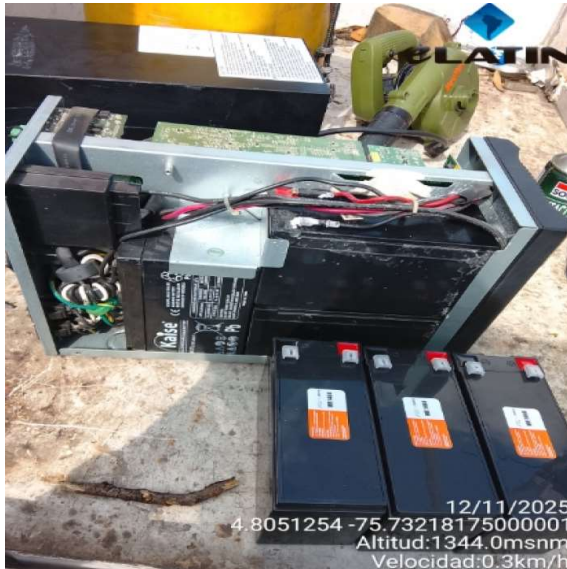
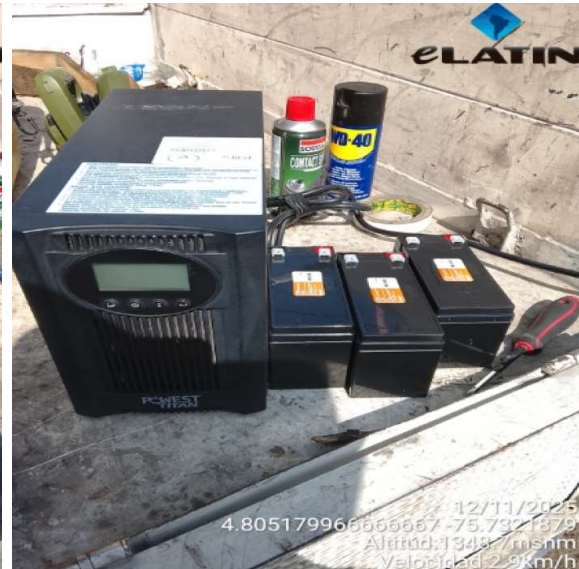
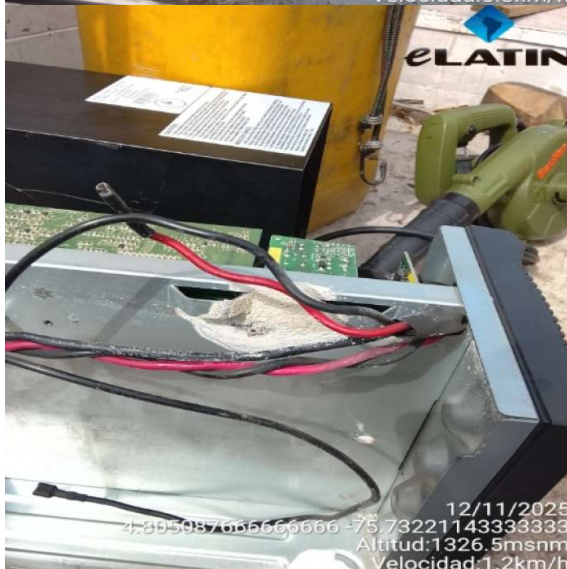
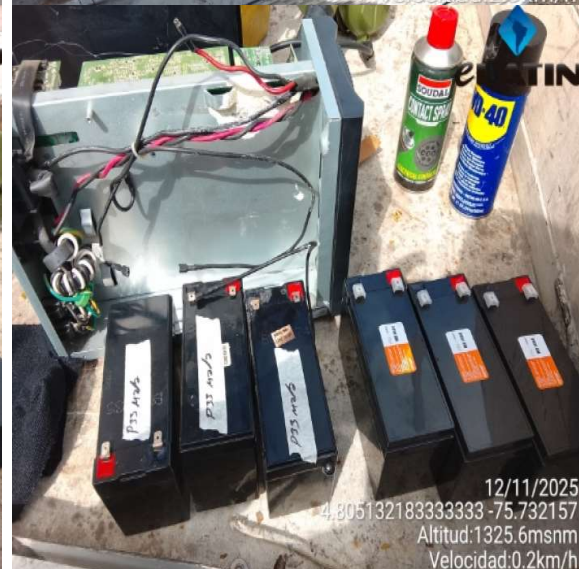
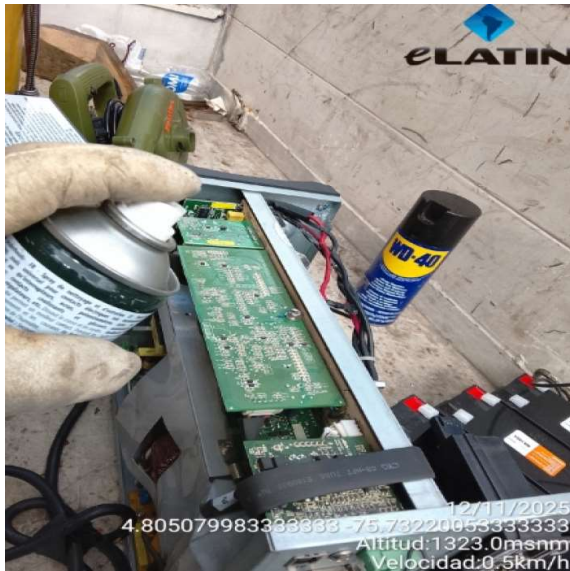
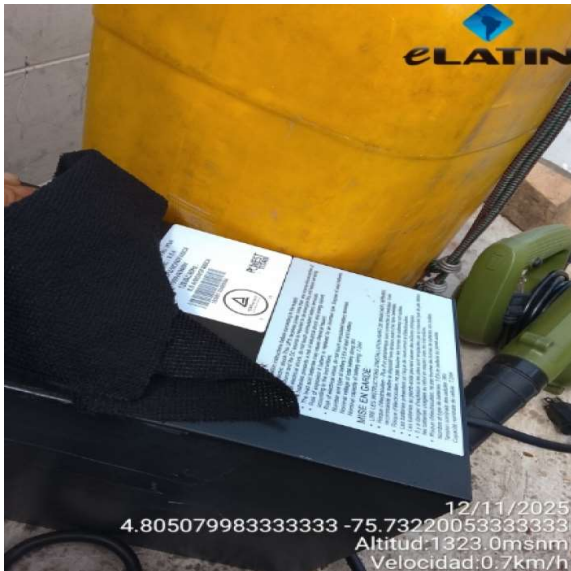
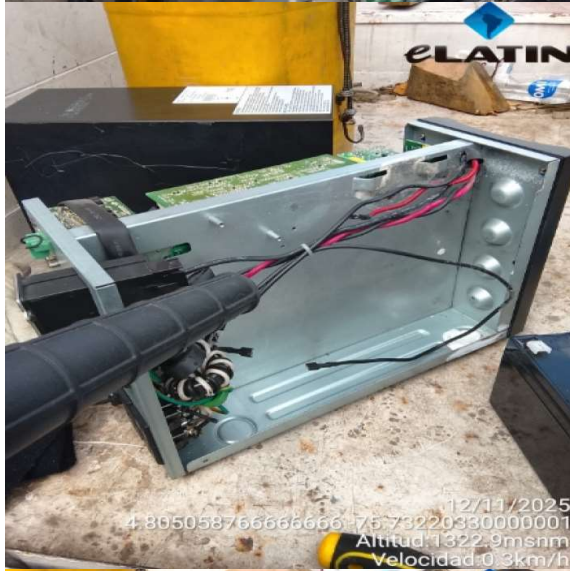
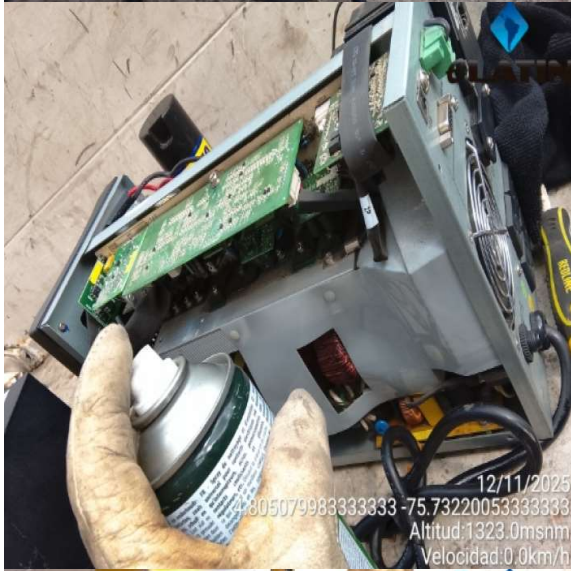
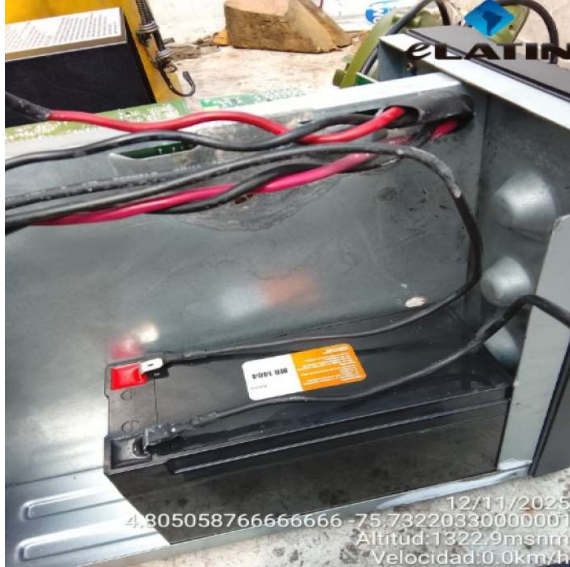
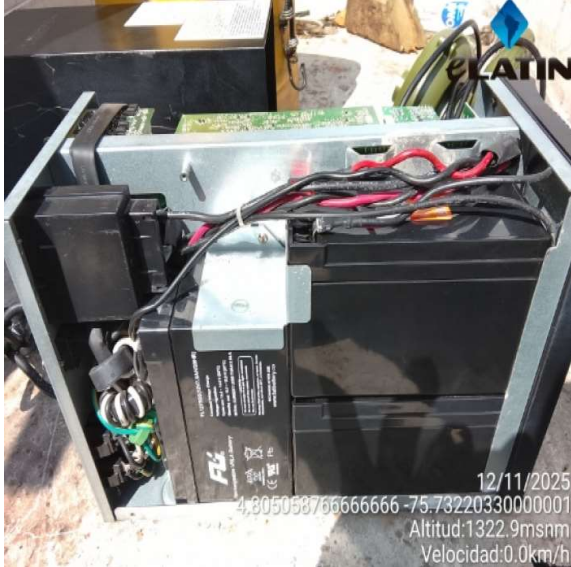
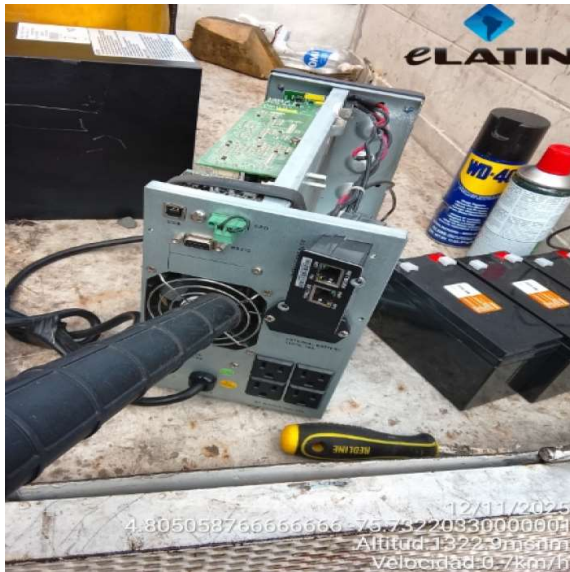
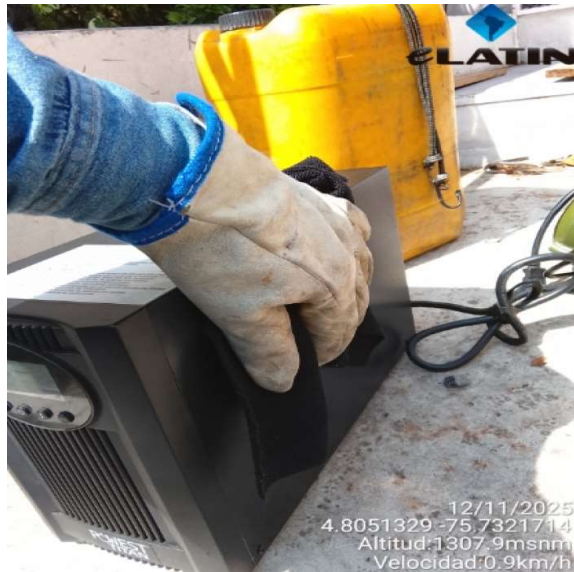
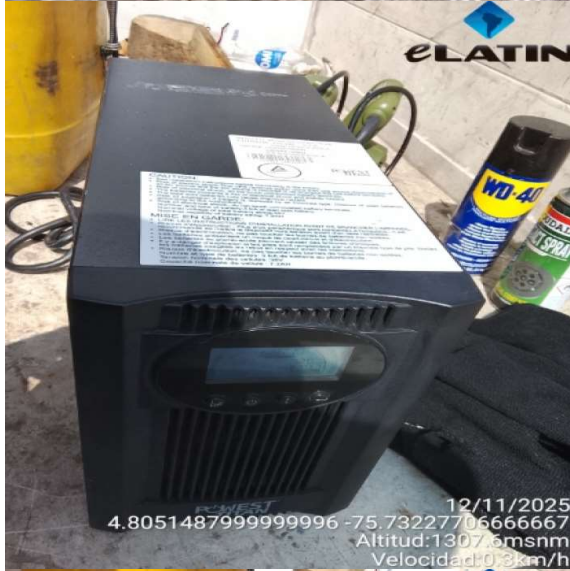
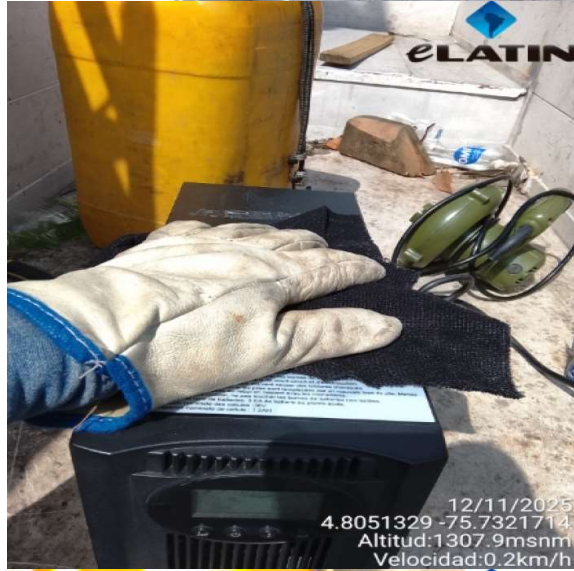
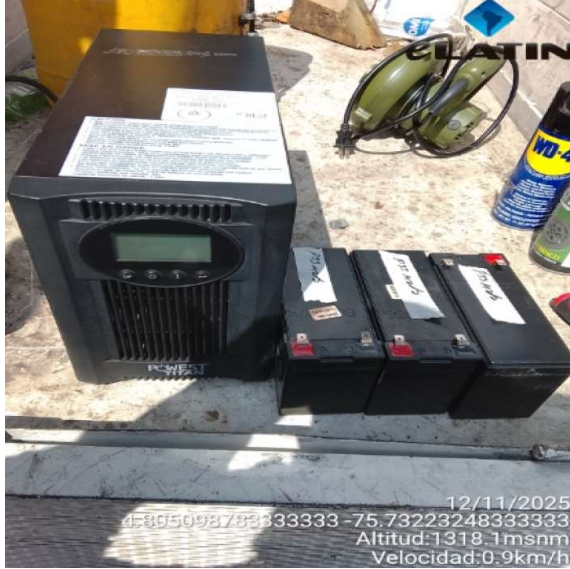
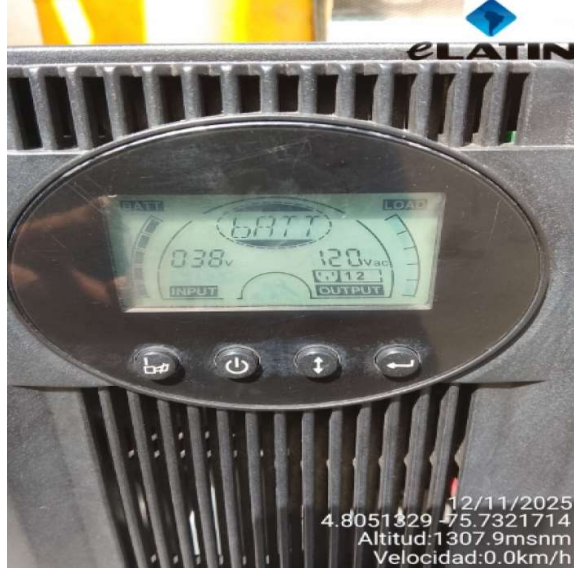
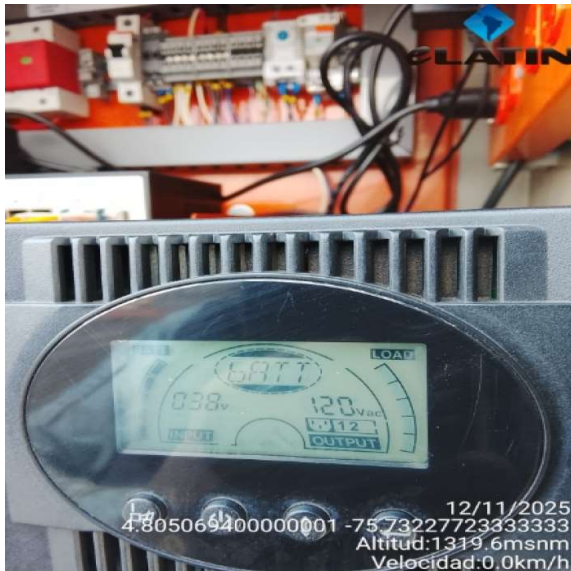
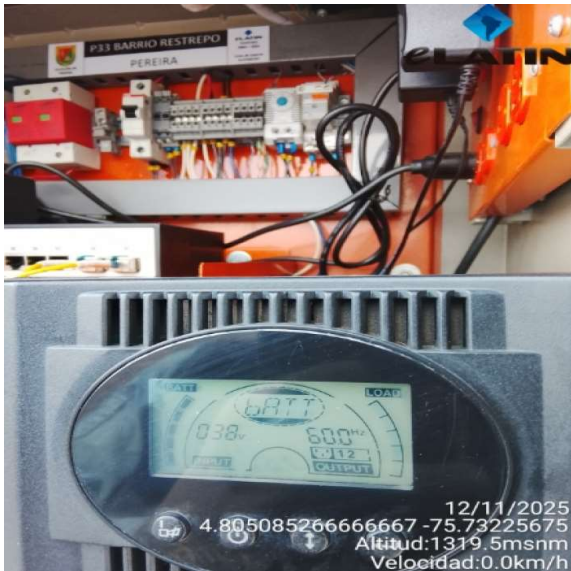
Se realizó el diagnóstico de la falla y mediante el acta de afectación de bolsa N° AB 055 del informe 2, se le informó a la supervisión sobre la condición de alerta que presenta la UPS, la cual corresponde a una falla en el sistema de almacenamiento de energía, lo que impide su correcto funcionamiento y limita la capacidad de respaldo del sistema, lo que impide garantizar la confiabilidad, seguridad eléctrica y operativa del sistema de videovigilancia. Después de la aprobación por parte del supervisor del contrato, se procedió a realizar la instalación de los elementos requeridos.

A solicitud de la supervisión, se realiza la instalación de tres (3) módulos de baterías de acuerdo al acta de afectación de bolsa AB 055 del informe 2, con esta intervención se restablece la autonomía operativa de la UPS, lo que permite disponer nuevamente de capacidad de respaldo en caso de fallas o interrupciones en la red eléctrica. De esta manera, se asegura la continuidad del servicio y el funcionamiento ininterrumpido de los equipos conectados, evitando riesgos de pérdida de operación. Con ello se garantiza la estabilidad operativa, la seguridad eléctrica y la confiabilidad funcional del sistema de videovigilancia, asegurando la continuidad del servicio.

| OBSERVACIONES | | |
|---|---|---|
| Posterior a las actividades de intervención realizadas, se restablece la autonomía operativa de la UPS y así evitando riesgos de pérdida de operación. | | |

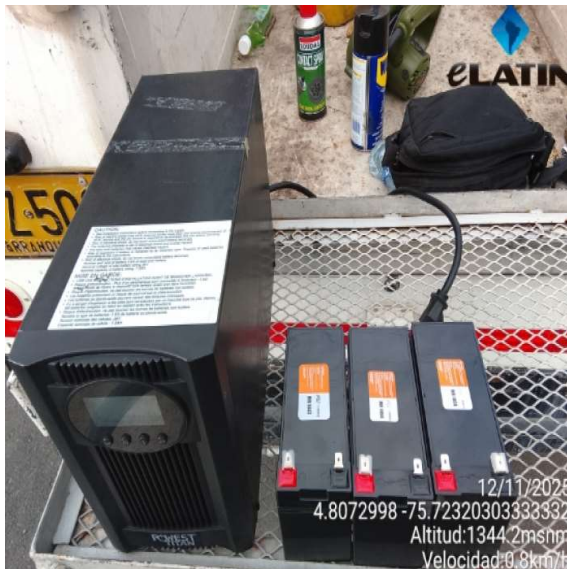
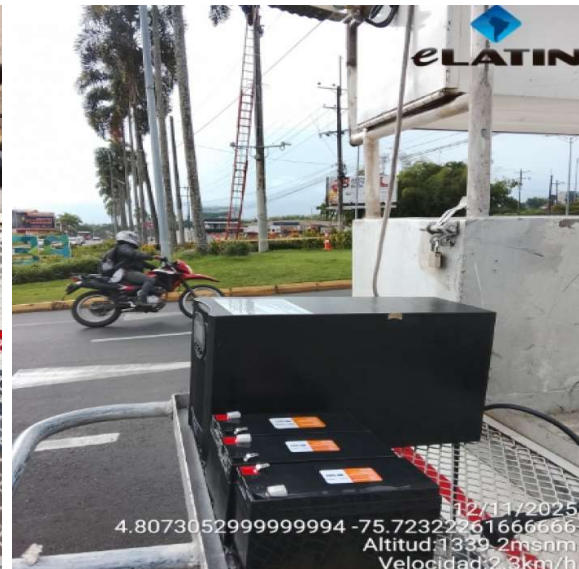
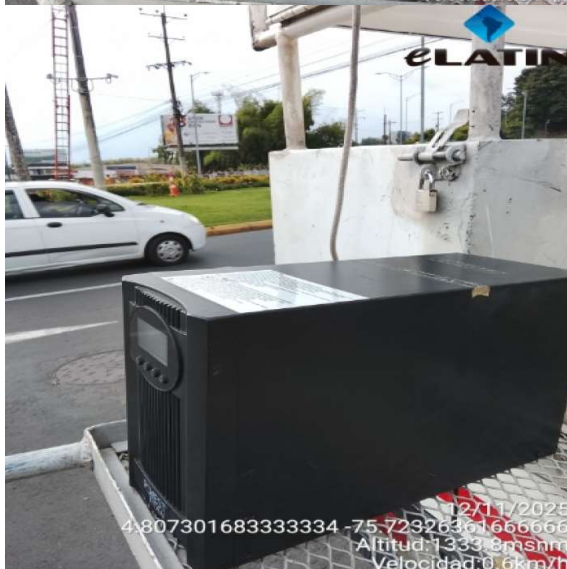
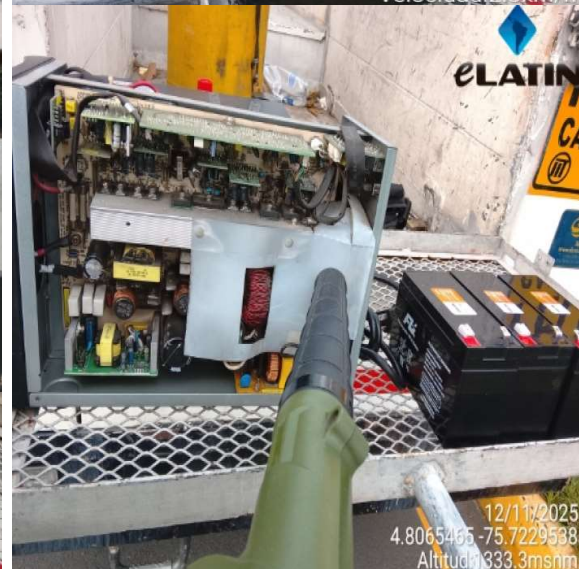
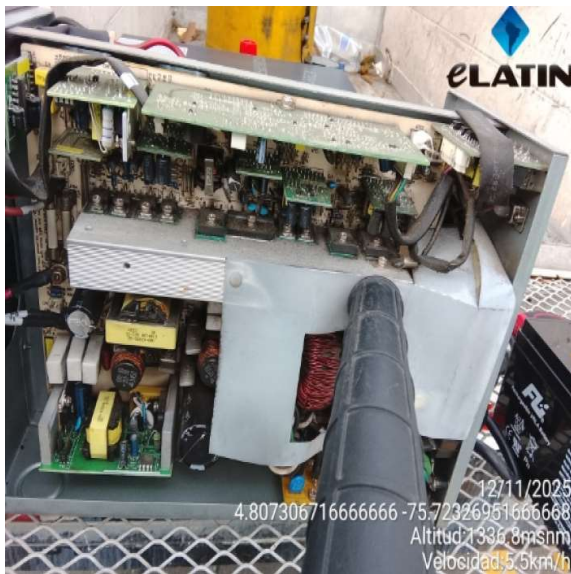
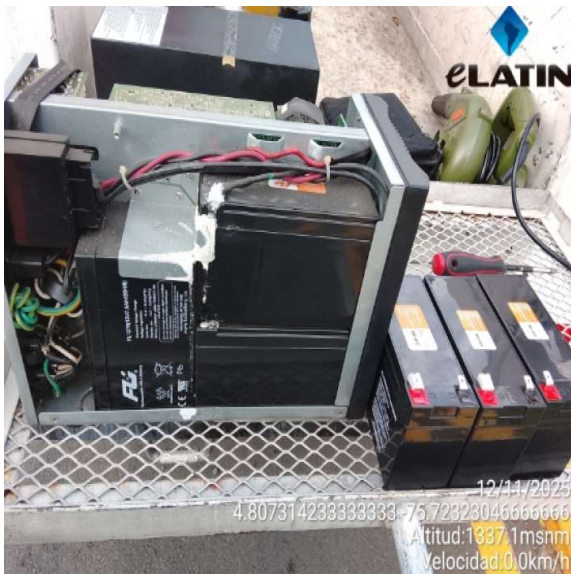
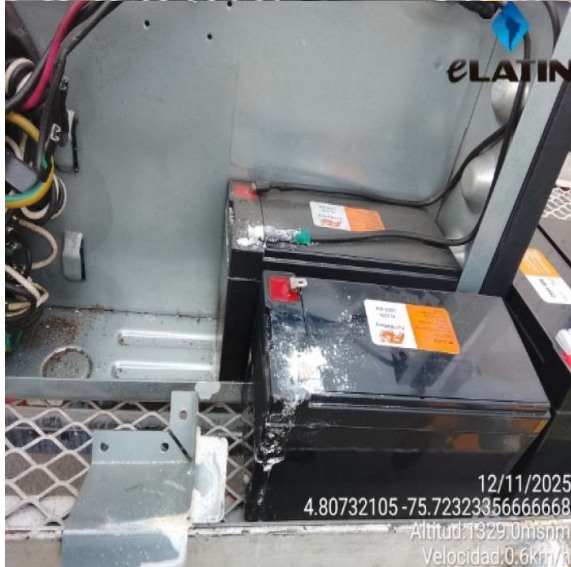
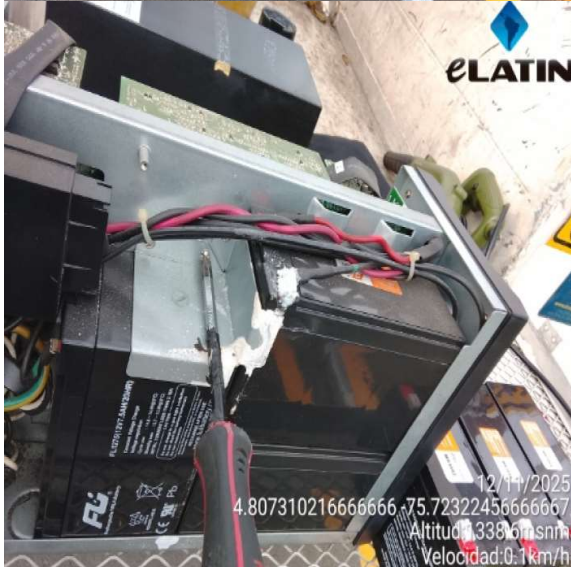
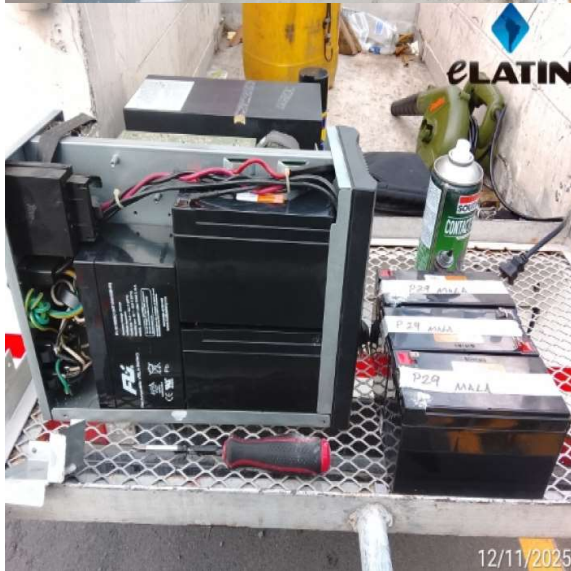
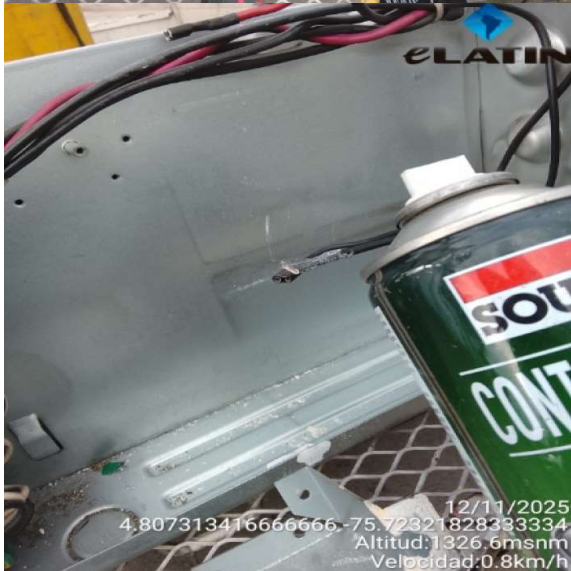
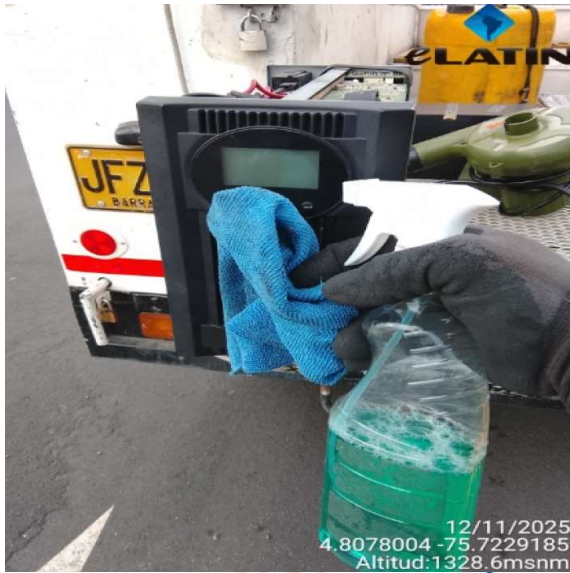
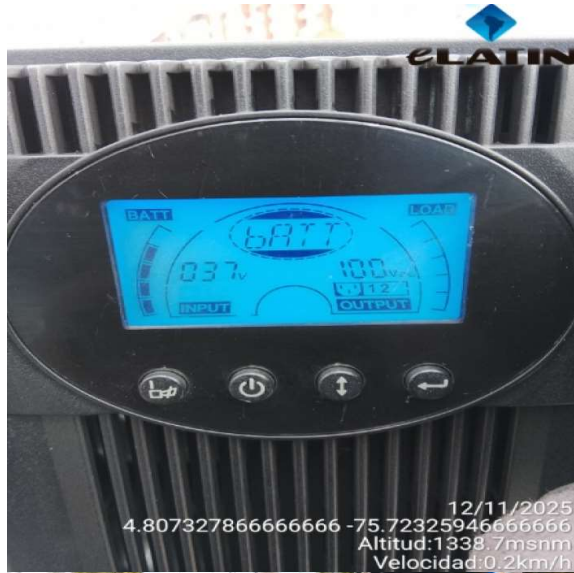
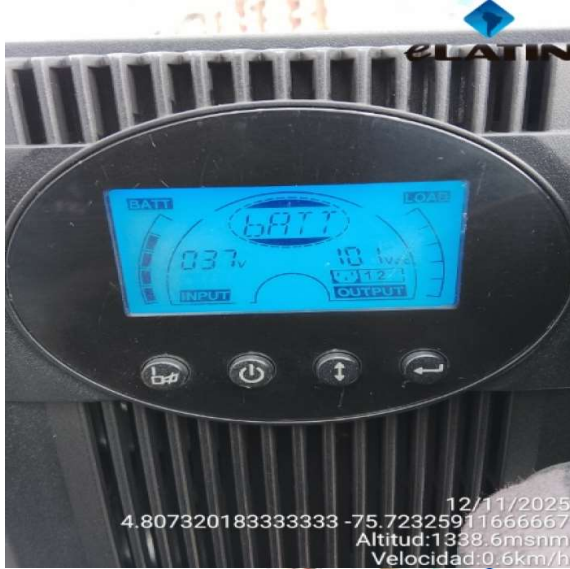
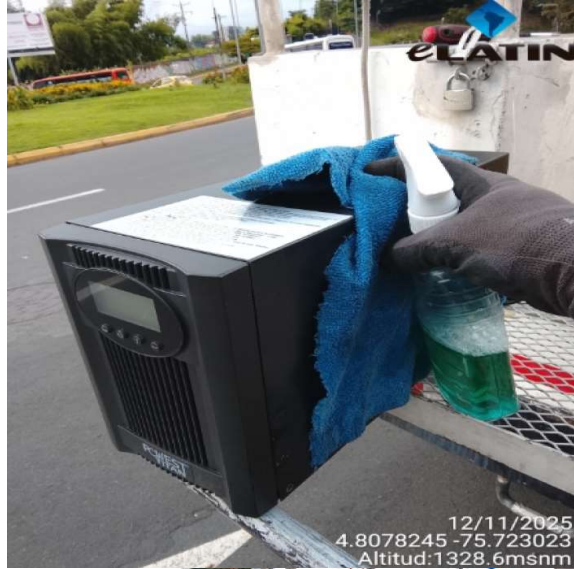
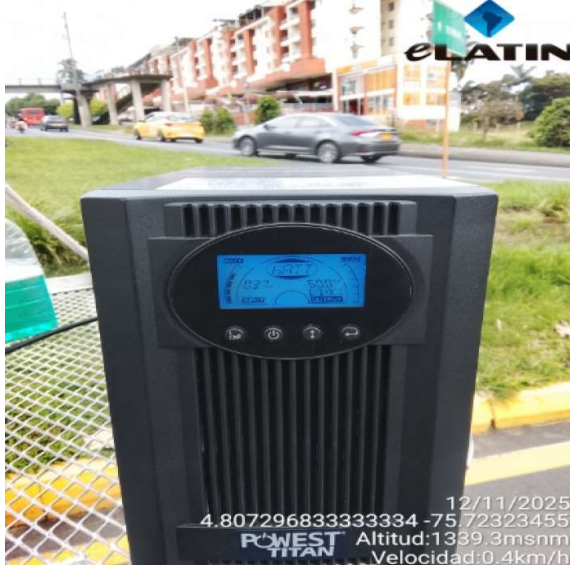
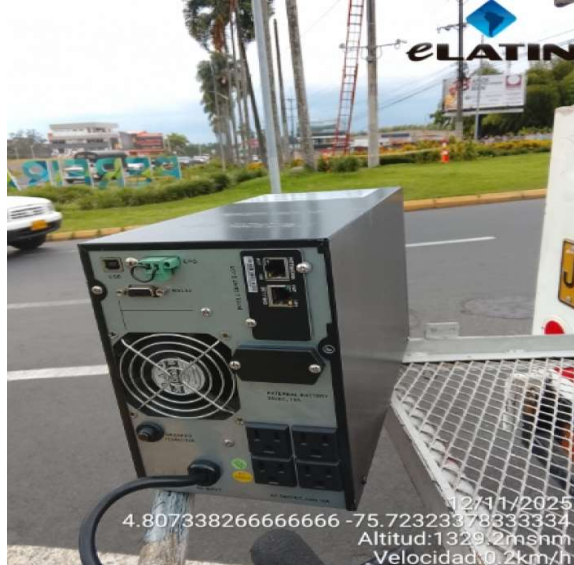
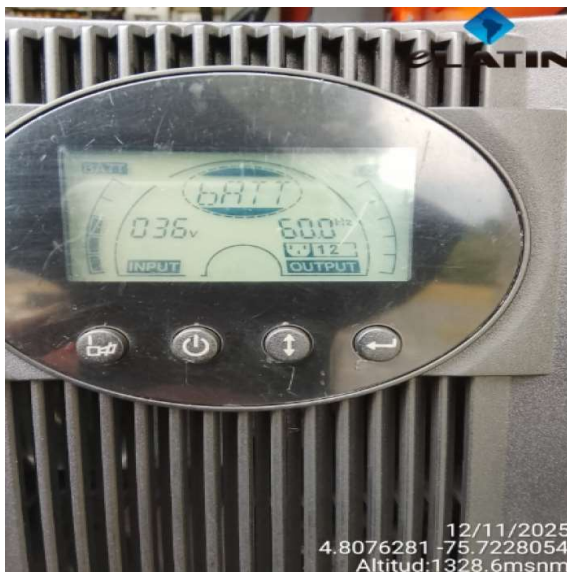
Se realizó el diagnóstico de la falla y mediante el acta de afectación de bolsa N° AB 057 del informe 2, se le informó a la supervisión sobre la condición de alerta que presenta la UPS, la cual corresponde a una falla en el sistema de almacenamiento de energía, lo que impide su correcto funcionamiento y limita la capacidad de respaldo del sistema, lo que impide garantizar la confiabilidad, seguridad eléctrica y operativa del sistema de videovigilancia. Después de la aprobación por parte del supervisor del contrato, se procedió a realizar la instalación de los elementos requeridos.

A solicitud de la supervisión, se realiza la instalación de tres (3) módulos de baterías de acuerdo al acta de afectación de bolsa AB 057 del informe 2, con esta intervención se restablece la autonomía operativa de la UPS, lo que permite disponer nuevamente de capacidad de respaldo en caso de fallas o interrupciones en la red eléctrica. De esta manera, se asegura la continuidad del servicio y el funcionamiento ininterrumpido de los equipos conectados, evitando riesgos de pérdida de operación. Con ello se garantiza la estabilidad operativa, la seguridad eléctrica y la confiabilidad funcional del sistema de videovigilancia, asegurando la continuidad del servicio.

| OBSERVACIONES | | |
|---|---|---|
| Posterior a las actividades de intervención realizadas, se restablece la autonomía operativa de la UPS y así evitando riesgos de pérdida de operación. | | |
