| | | <b>ACTA DE MANTENIMIENTO CORRECTIVO</b><br><b>CONTRATO No. 3984-2025</b> | | Sistema de Gestión de Calidad | |
| ACTA N° | MC 029 | EQUIPO/ SISTEMA INTERVENIDO: | CAD SIES MEPER - SILLAS ERGONÓMICAS | | |

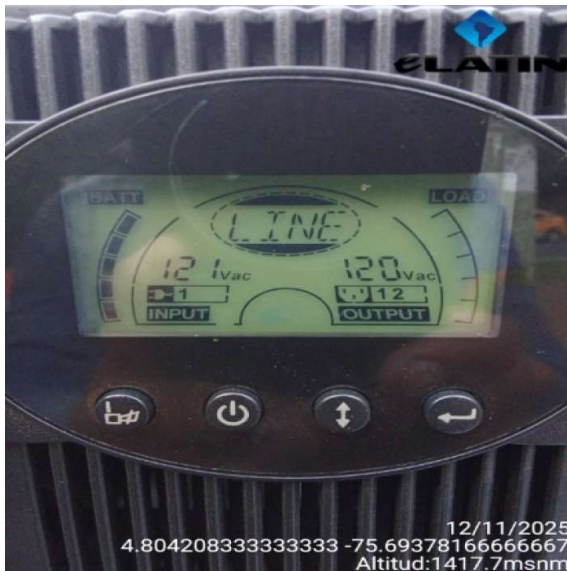
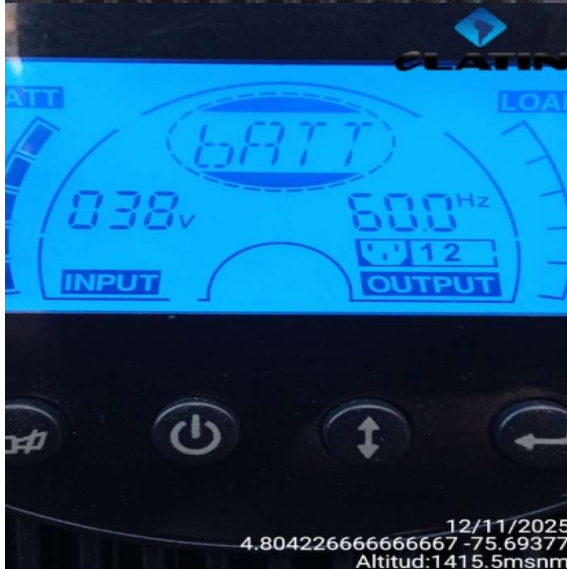
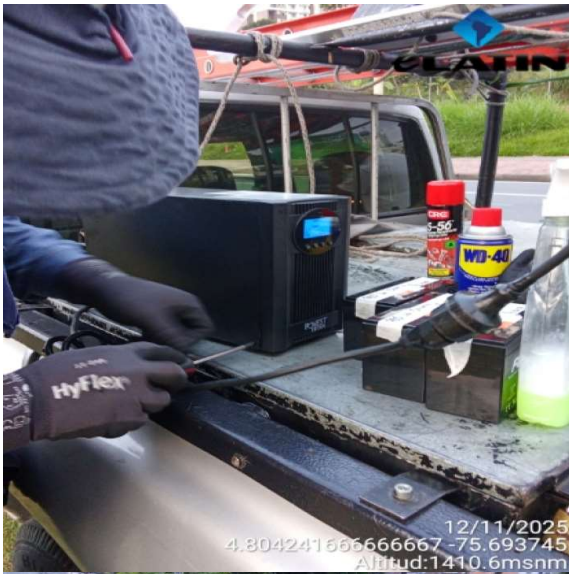
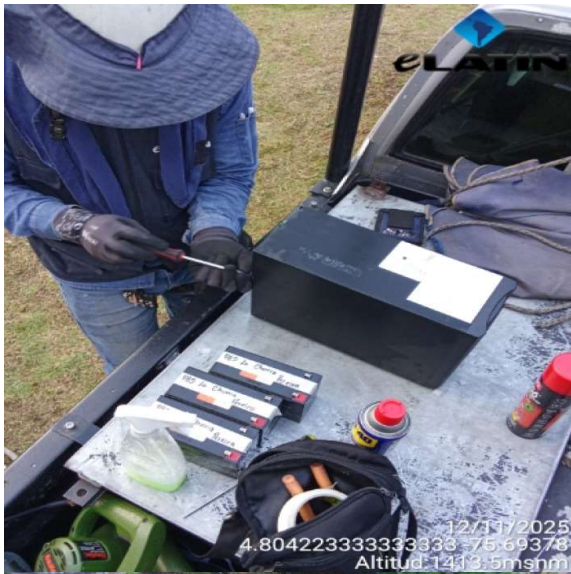
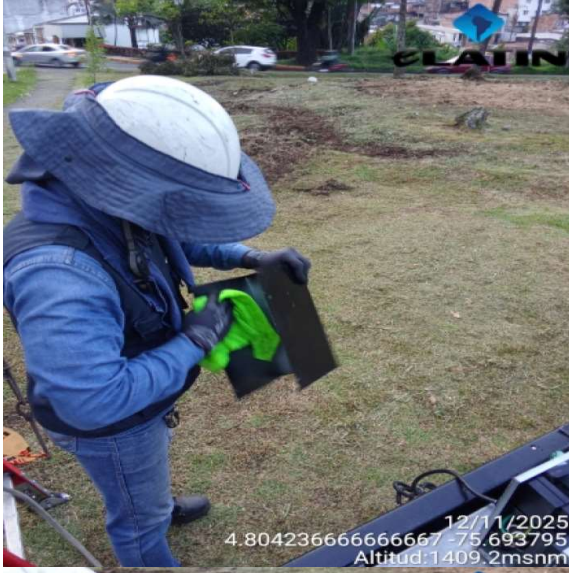
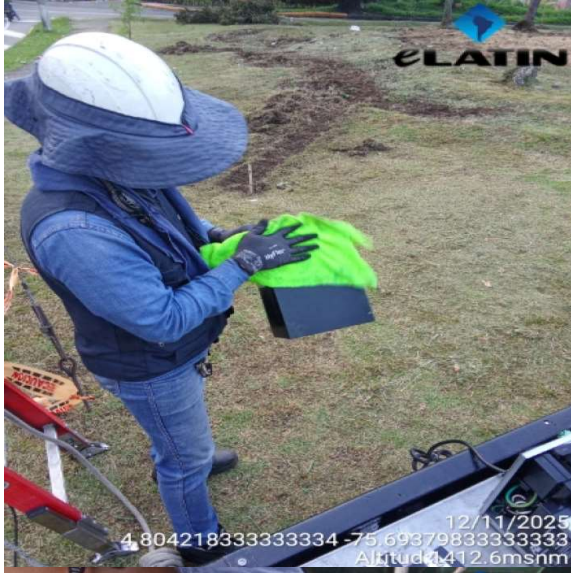
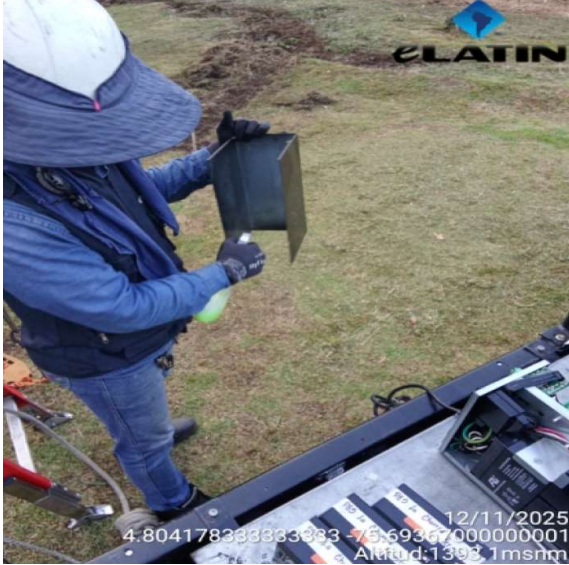
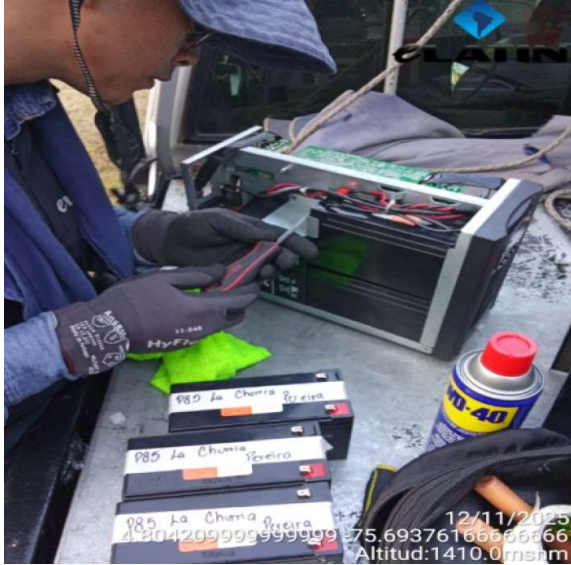
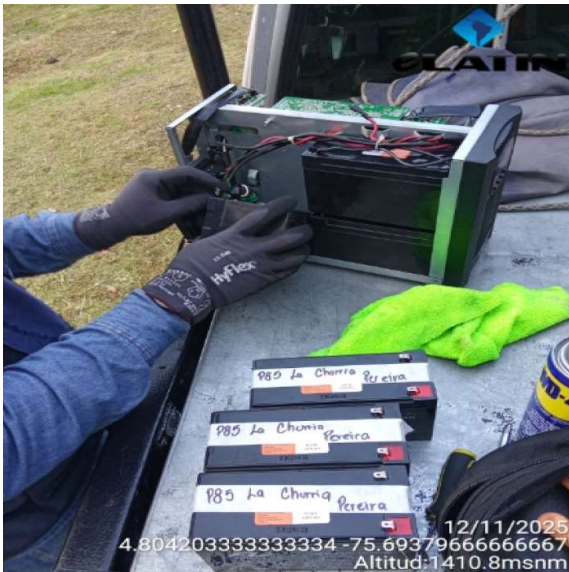
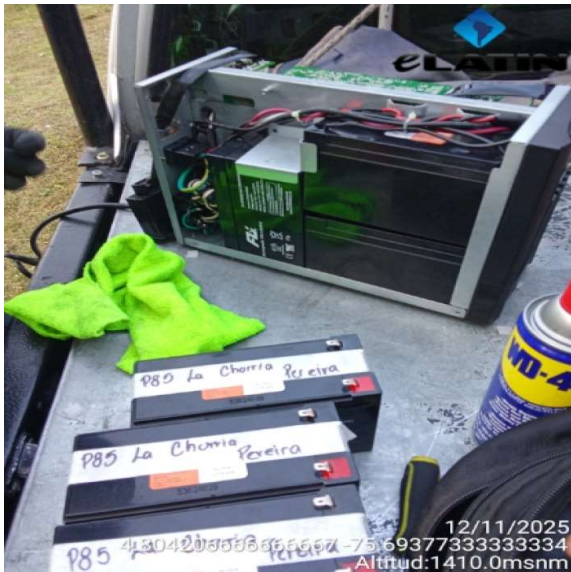
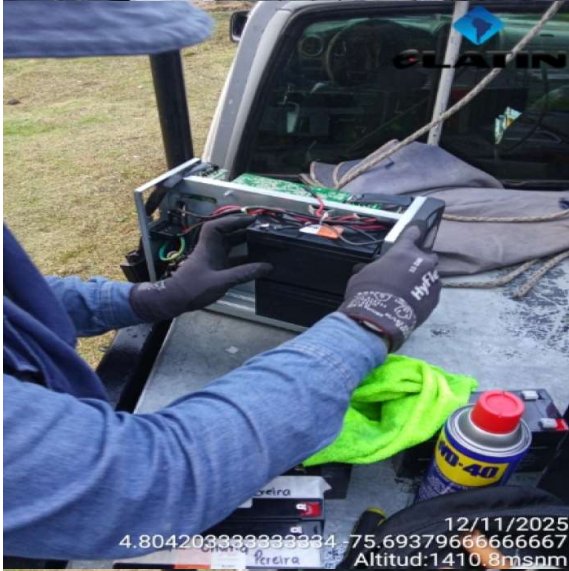
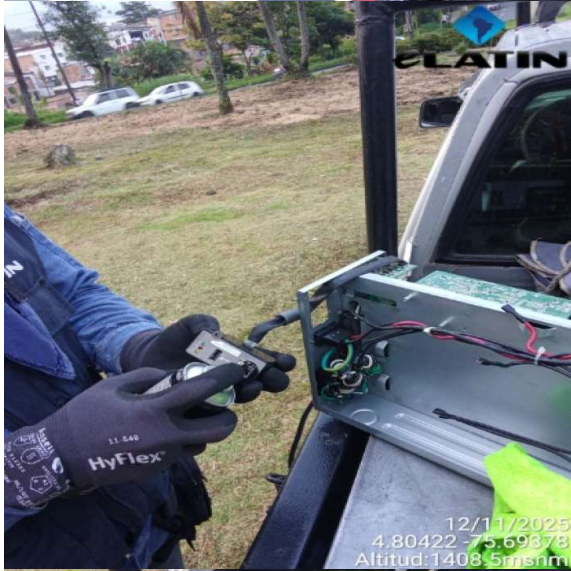
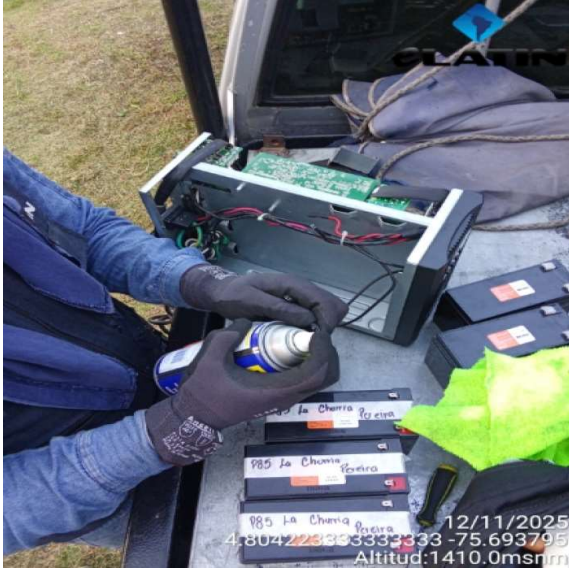
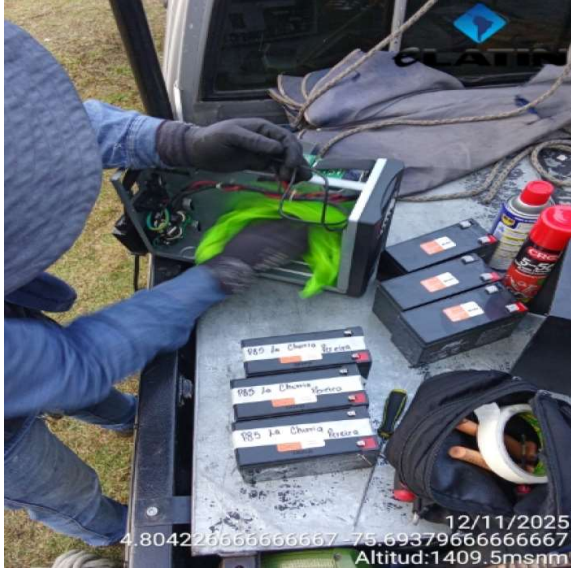
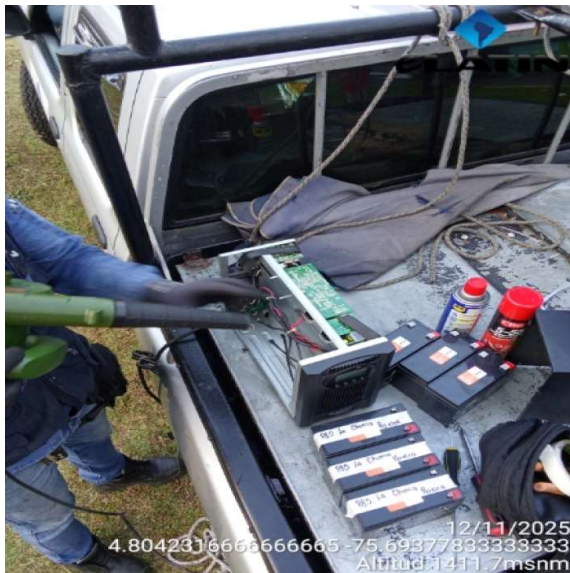
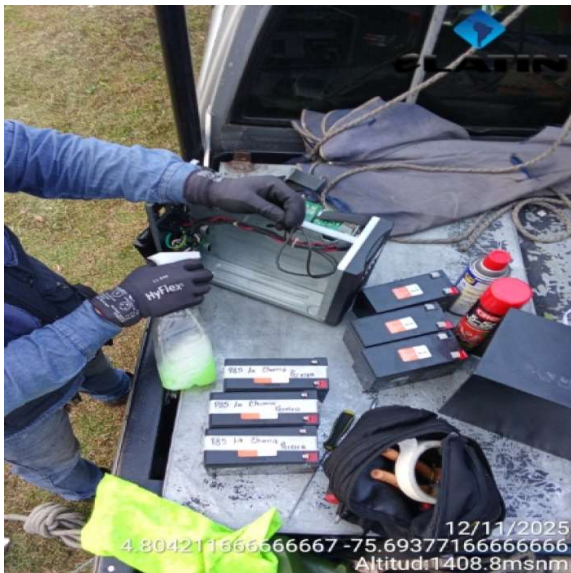
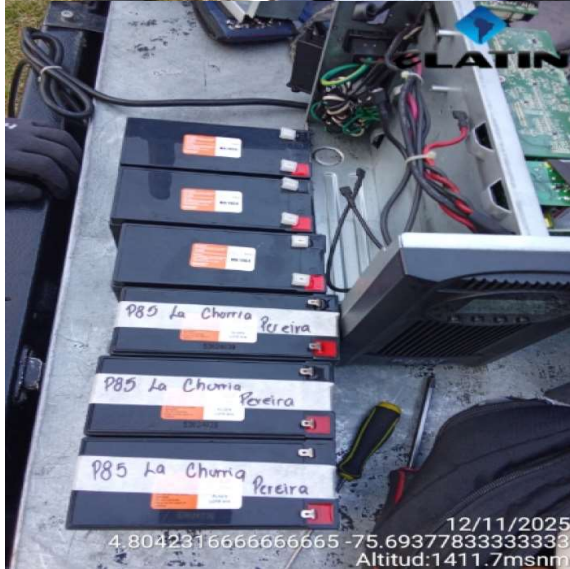
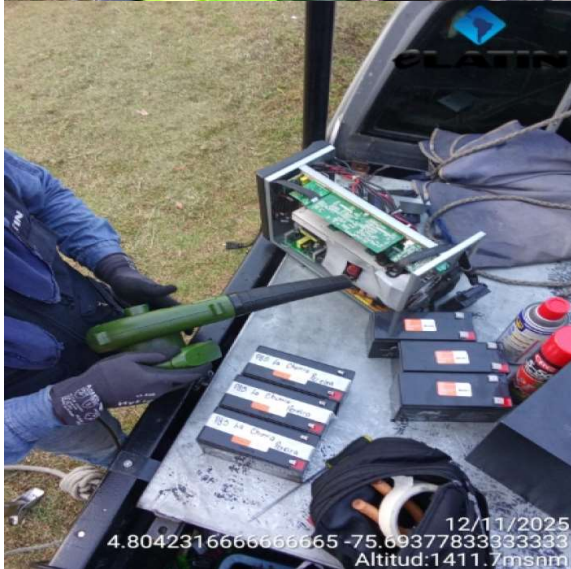
Se realizó el diagnóstico de la falla y mediante el acta de afectación de bolsa N° AB 086 del informe 2, se le informó a la supervisión sobre la condición de alerta que presenta la UPS, la cual corresponde a una falla en el sistema de almacenamiento de energía, lo que impide su correcto funcionamiento y limita la capacidad de respaldo del sistema, lo que impide garantizar la confiabilidad, seguridad eléctrica y operativa del sistema de videovigilancia. Después de la aprobación por parte del supervisor del contrato, se procedió a realizar la instalación de los elementos requeridos.

A solicitud de la supervisión, se realiza la instalación de tres (3) módulos de baterías de acuerdo al acta de afectación de bolsa AB 086 del informe 2, con esta intervención se restablece la autonomía operativa de la UPS, lo que permite disponer nuevamente de capacidad de respaldo en caso de fallas o interrupciones en la red eléctrica. De esta manera, se asegura la continuidad del servicio y el funcionamiento ininterrumpido de los equipos conectados, evitando riesgos de pérdida de operación. Con ello se garantiza la estabilidad operativa, la seguridad eléctrica y la confiabilidad funcional del sistema de videovigilancia, asegurando la continuidad del servicio.

| OBSERVACIONES | | |
|---|---|---|
| Posterior a las actividades de intervención realizadas, se restablece la autonomía operativa de la UPS y así evitando riesgos de pérdida de operación. | | |

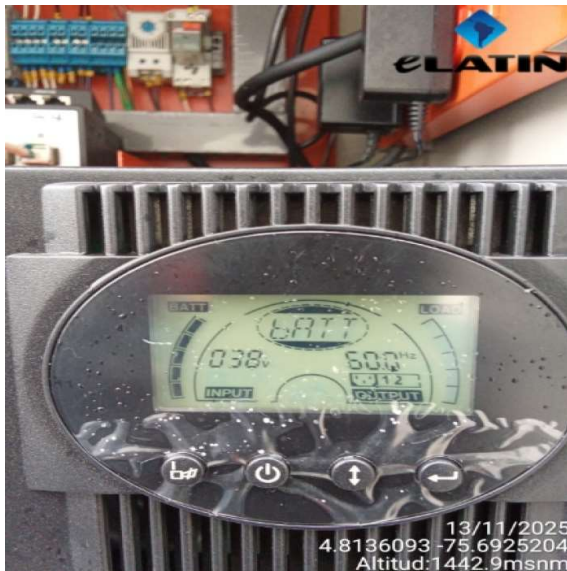
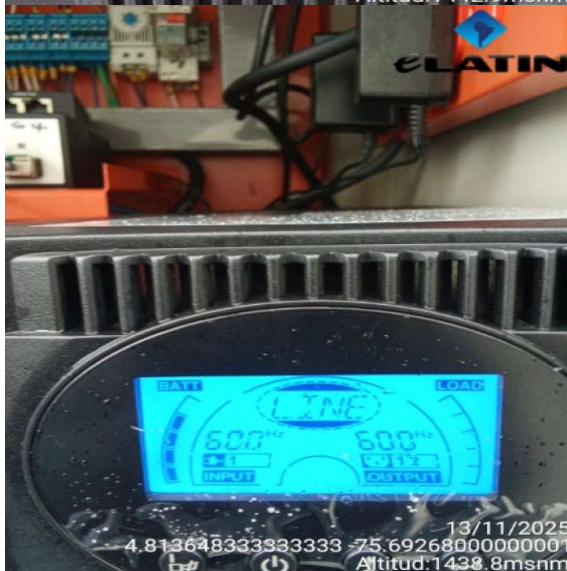
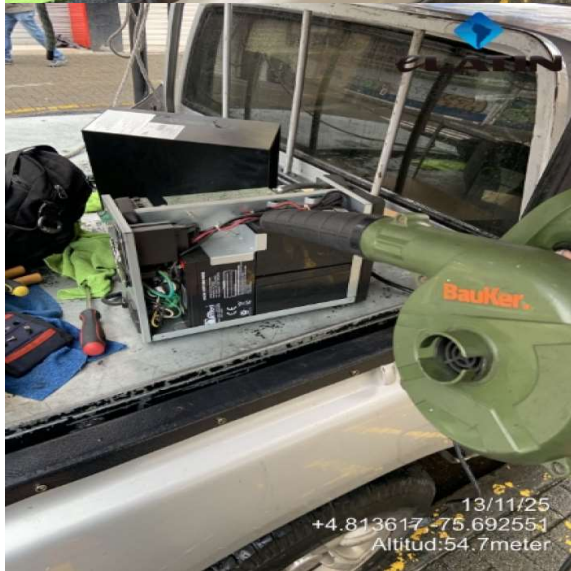
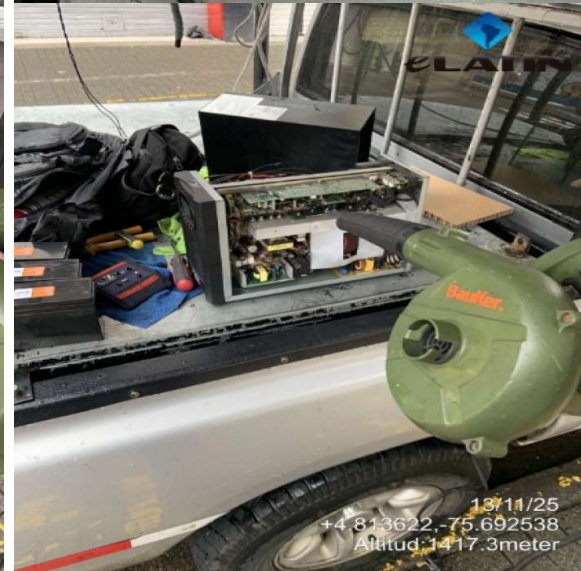
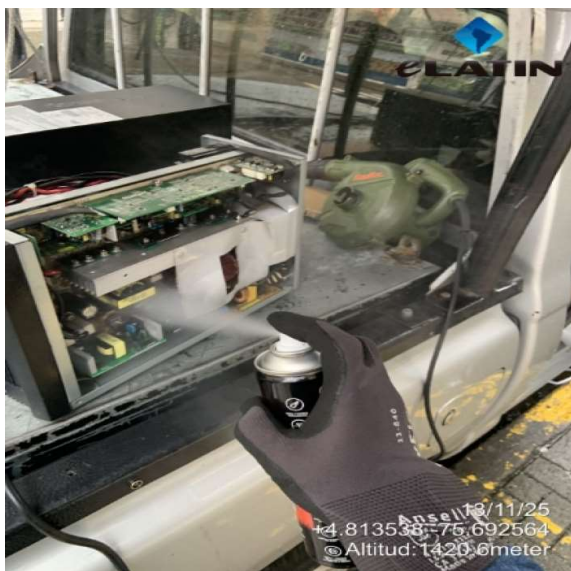
Se realizó el diagnóstico de la falla y mediante el acta de afectación de bolsa N° AB 085 del informe 2, se le informó a la supervisión sobre la condición de alerta que presenta la UPS, la cual corresponde a una falla en el sistema de almacenamiento de energía, lo que impide su correcto funcionamiento y limita la capacidad de respaldo del sistema, lo que impide garantizar la confiabilidad, seguridad eléctrica y operativa del sistema de videovigilancia. Después de la aprobación por parte del supervisor del contrato, se procedió a realizar la instalación de los elementos requeridos.

A solicitud de la supervisión, se realiza la instalación de tres (3) módulos de baterías de acuerdo al acta de afectación de bolsa AB 085 del informe 2, con esta intervención se restablece la autonomía operativa de la UPS, lo que permite disponer nuevamente de capacidad de respaldo en caso de fallas o interrupciones en la red eléctrica. De esta manera, se asegura la continuidad del servicio y el funcionamiento ininterrumpido de los equipos conectados, evitando riesgos de pérdida de operación. Con ello se garantiza la estabilidad operativa, la seguridad eléctrica y la confiabilidad funcional del sistema de videovigilancia, asegurando la continuidad del servicio.

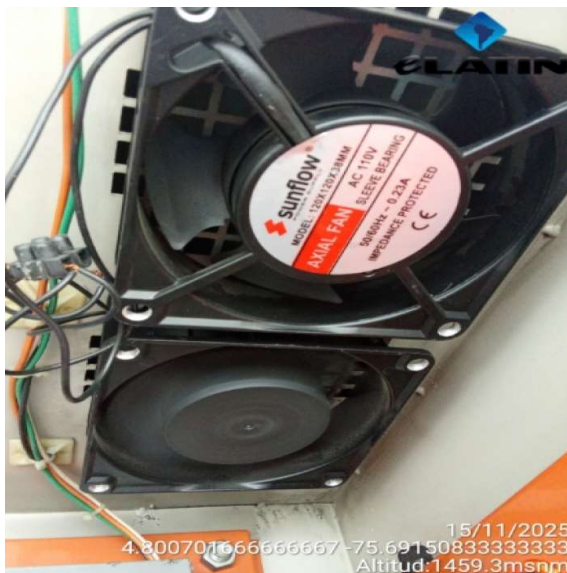
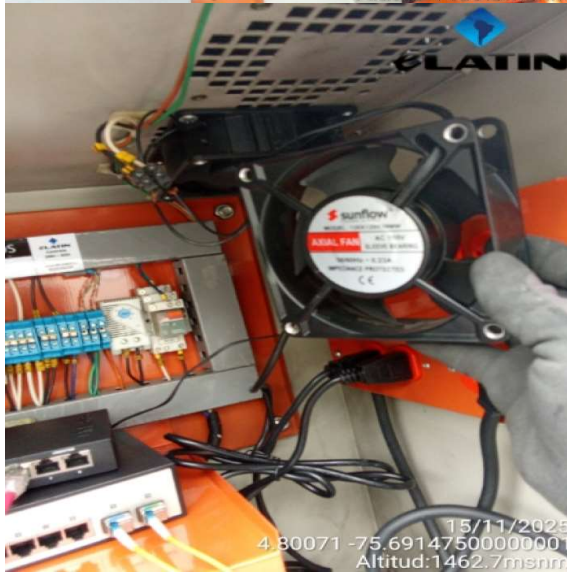
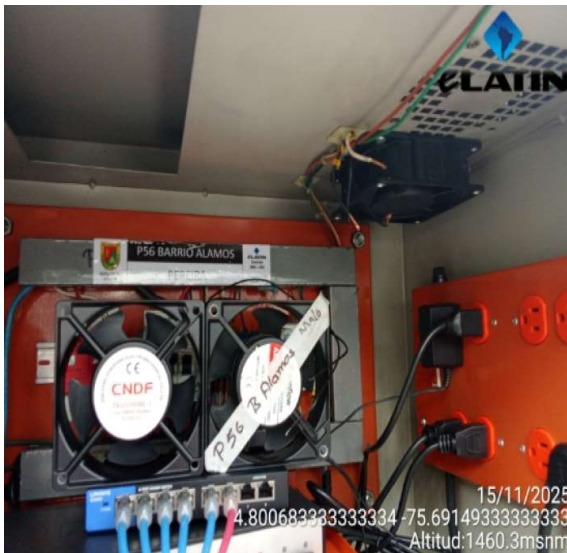
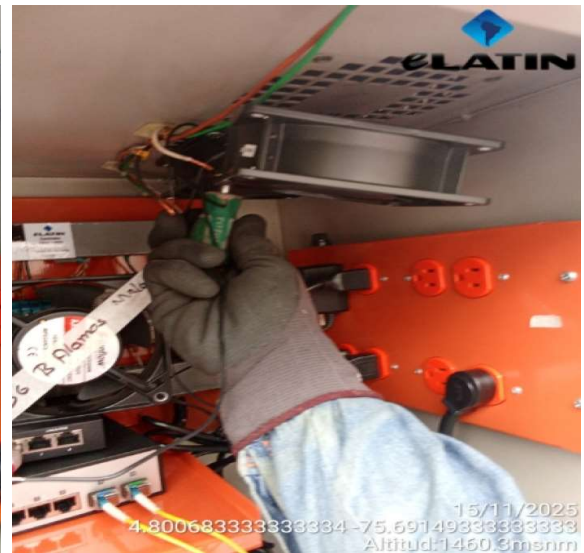
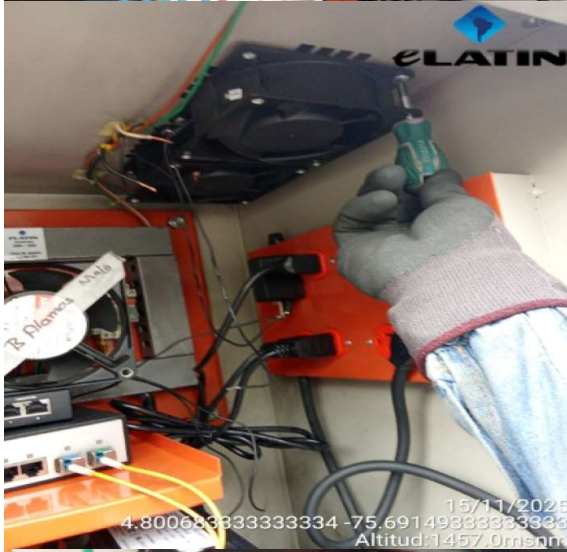
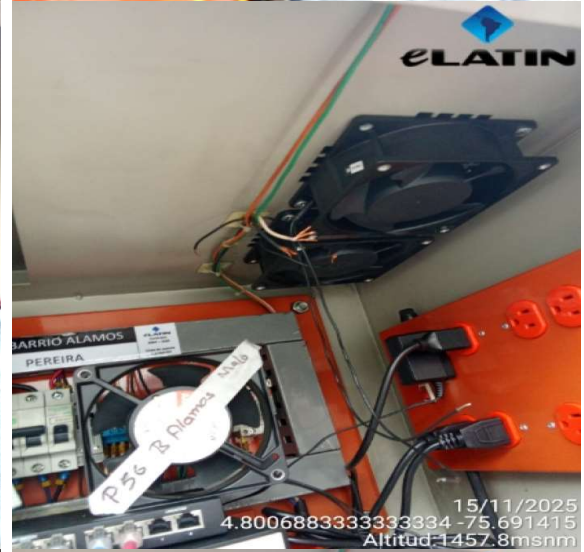
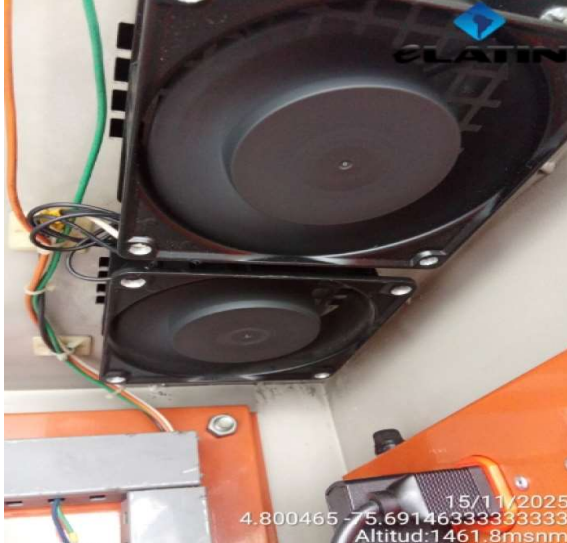
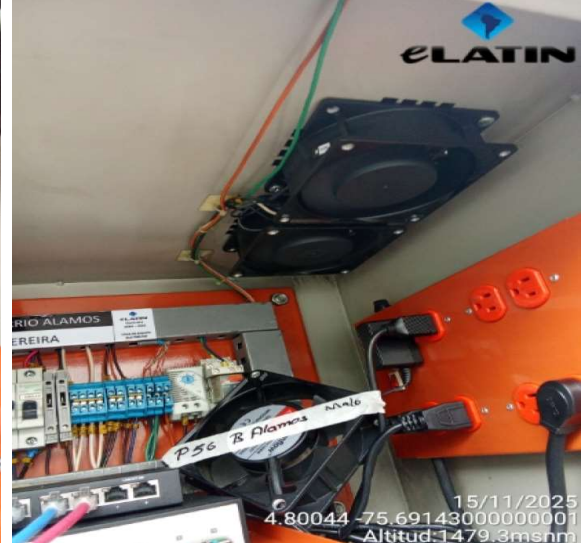
Se realizó el diagnóstico de la falla y mediante el acta de afectación de bolsa N° AB 082 del informe 2, se le informó a la supervisión sobre los daños que presentaron algunos componentes internos del punto de cámara, después de la aprobación por parte del supervisor del contrato, se procedió a realizar el suministro e instalación de los elementos requeridos.

Posterior a la instalación, del ventilador de extracción térmica queda operativo y en funcionamiento normal, garantizando el flujo de aire adecuado para la disipación del calor al interior del gabinete.

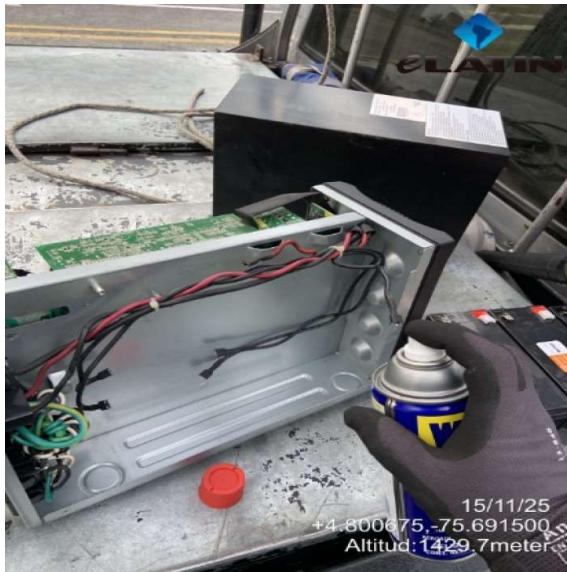
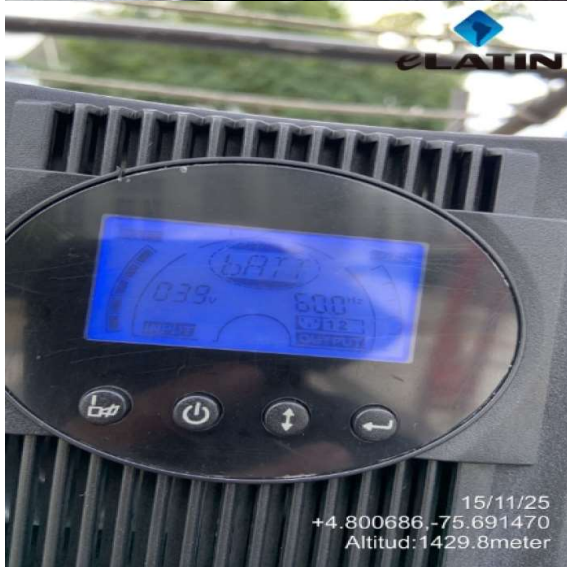
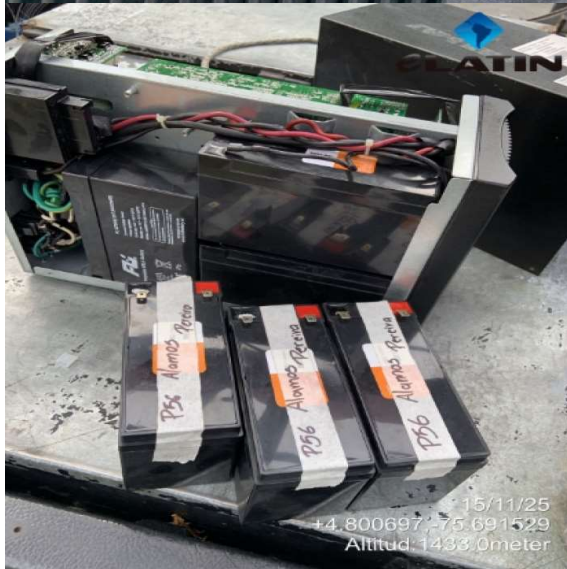
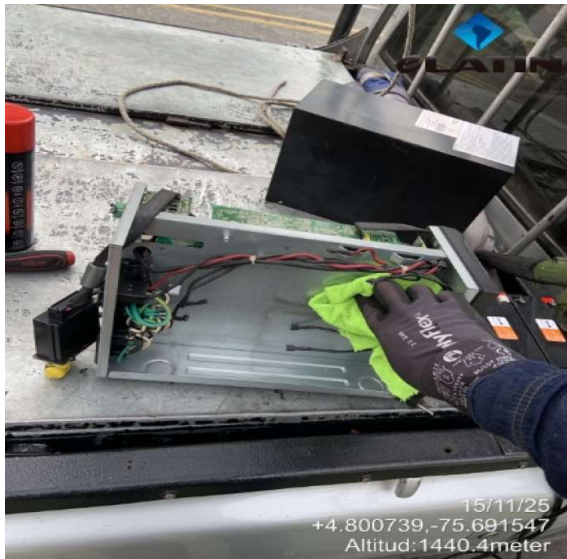
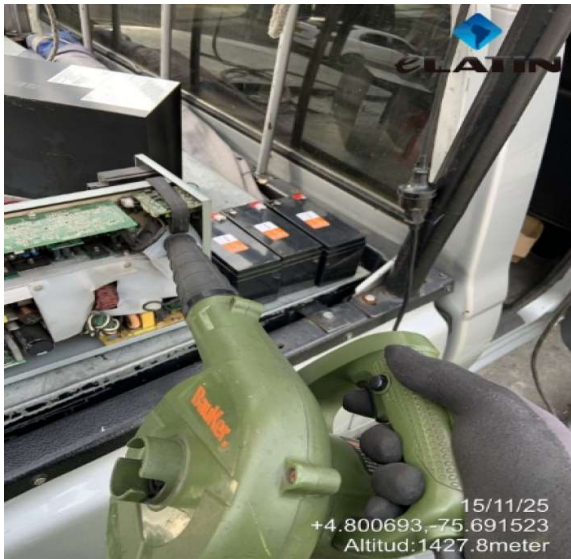
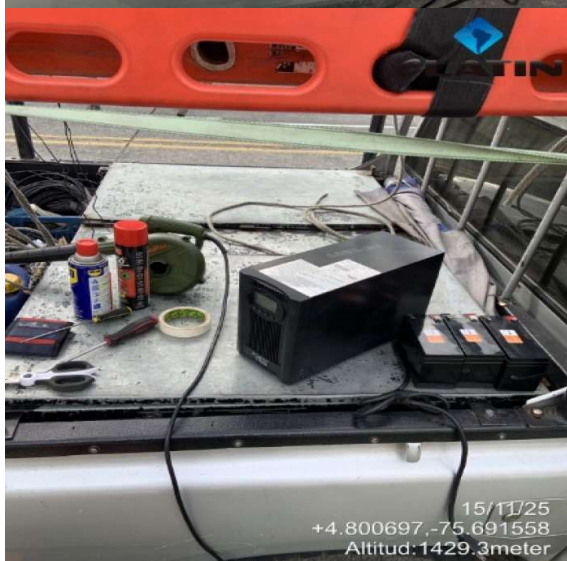
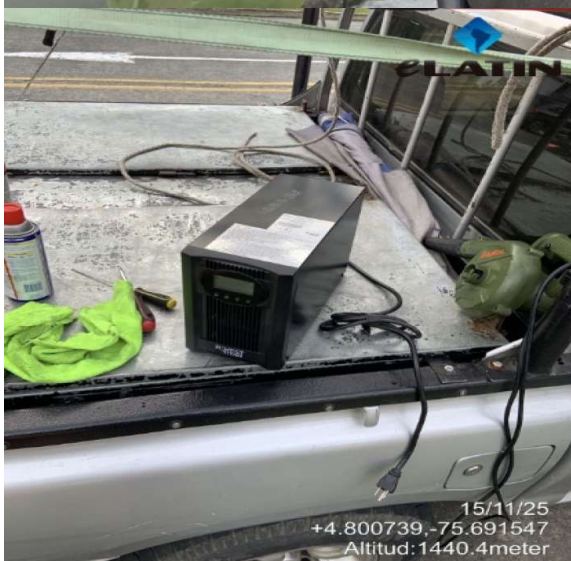
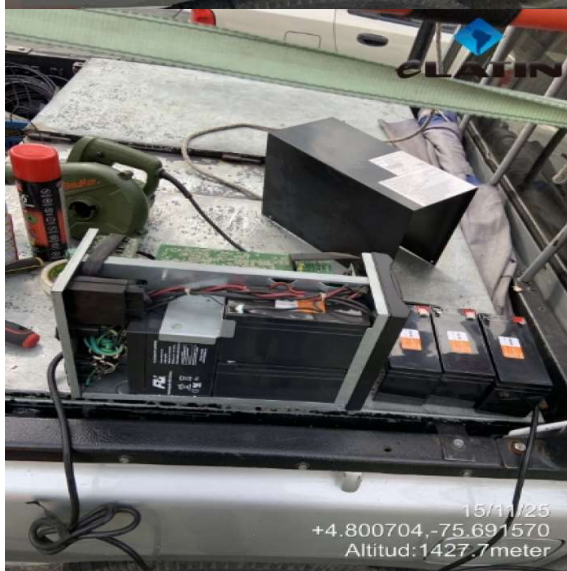
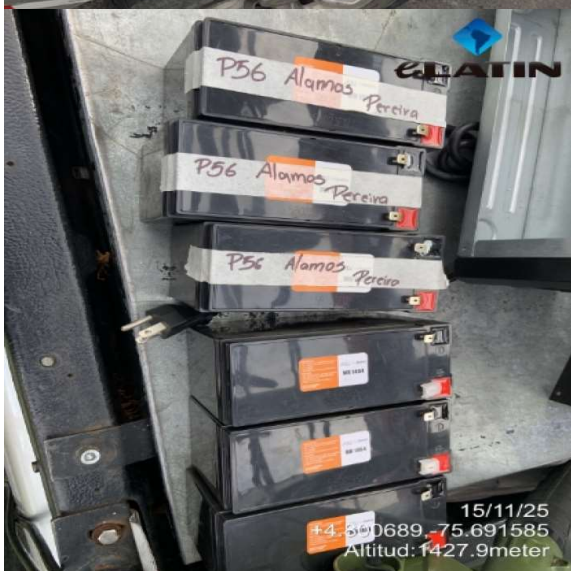
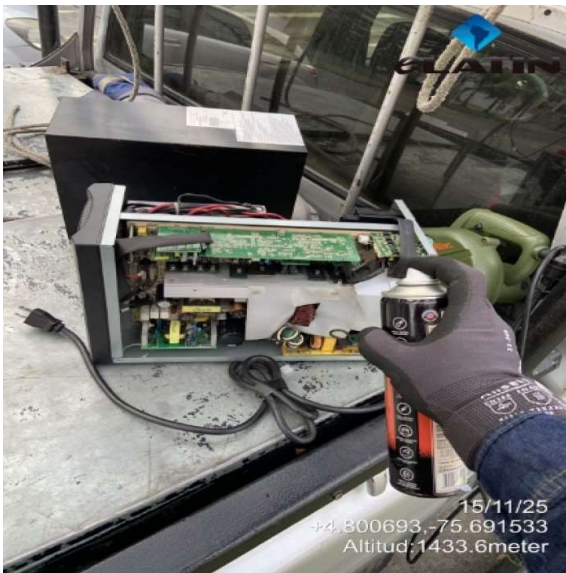
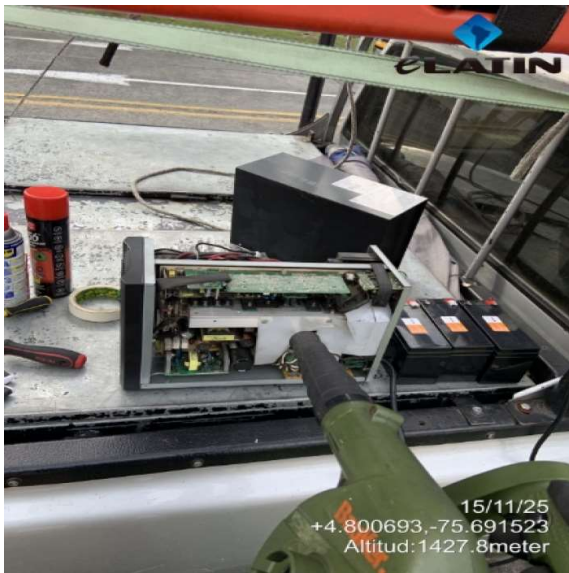
Se realizó el diagnóstico de la falla y mediante el acta de afectación de bolsa N° AB 084 del informe 2, se le informó a la supervisión sobre la condición de alerta que presenta la UPS, la cual corresponde a una falla en el sistema de almacenamiento de energía, lo que impide su correcto funcionamiento y limita la capacidad de respaldo del sistema, lo que impide garantizar la confiabilidad, seguridad eléctrica y operativa del sistema de videovigilancia. Después de la aprobación por parte del supervisor del contrato, se procedió a realizar la instalación de los elementos requeridos.

A solicitud de la supervisión, se realiza la instalación de tres (3) módulos de baterías de acuerdo al acta de afectación de bolsa AB 084 del informe 2, con esta intervención se restablece la autonomía operativa de la UPS, lo que permite disponer nuevamente de capacidad de respaldo en caso de fallas o interrupciones en la red eléctrica. De esta manera, se asegura la continuidad del servicio y el funcionamiento ininterrumpido de los equipos conectados, evitando riesgos de pérdida de operación. Con ello se garantiza la estabilidad operativa, la seguridad eléctrica y la confiabilidad funcional del sistema de videovigilancia, asegurando la continuidad del servicio.

| OBSERVACIONES | | |
|---|---|---|
| Posterior a las actividades de intervención realizadas, se restablece la autonomía operativa de la UPS y así evitando riesgos de pérdida de operación. | | |

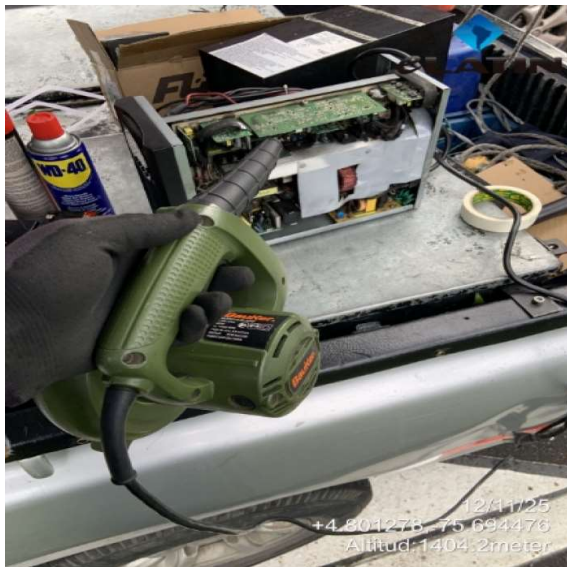
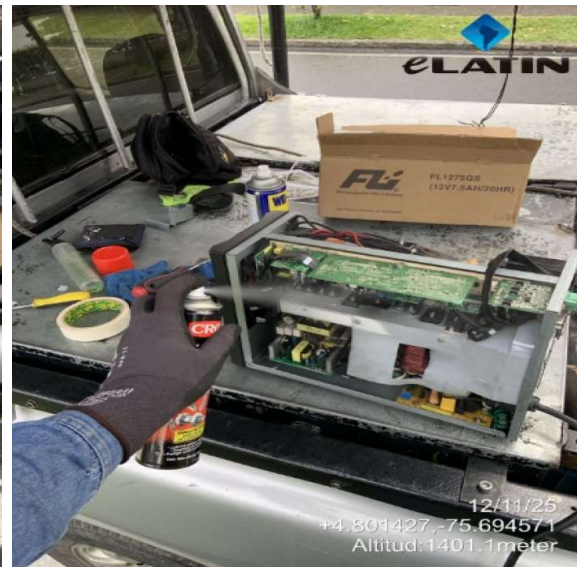
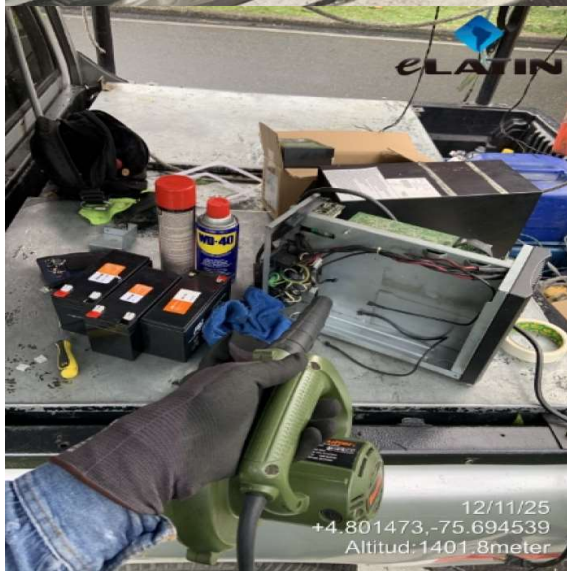
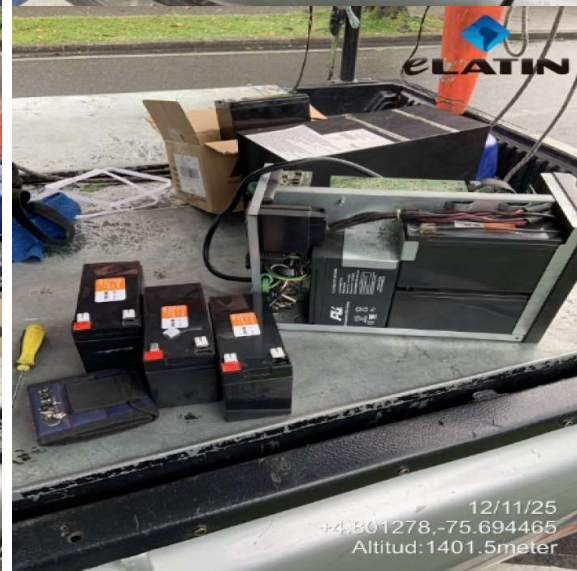
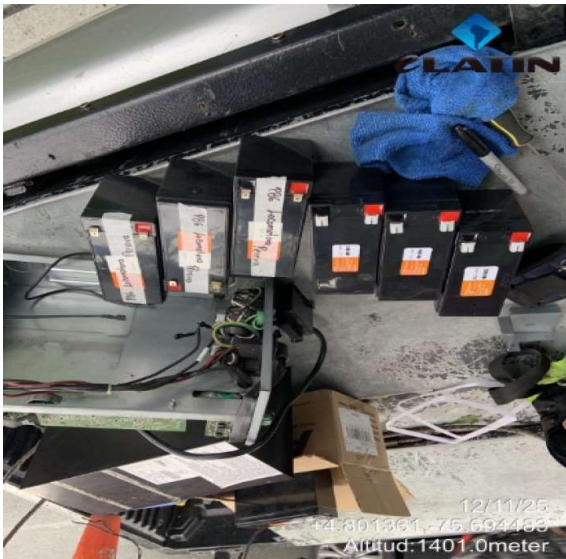
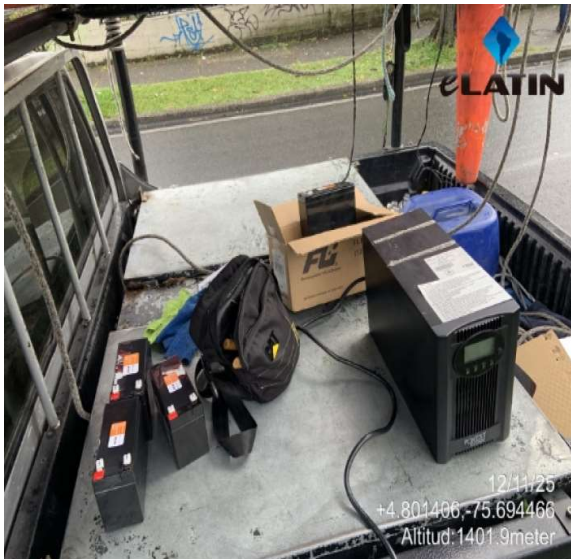
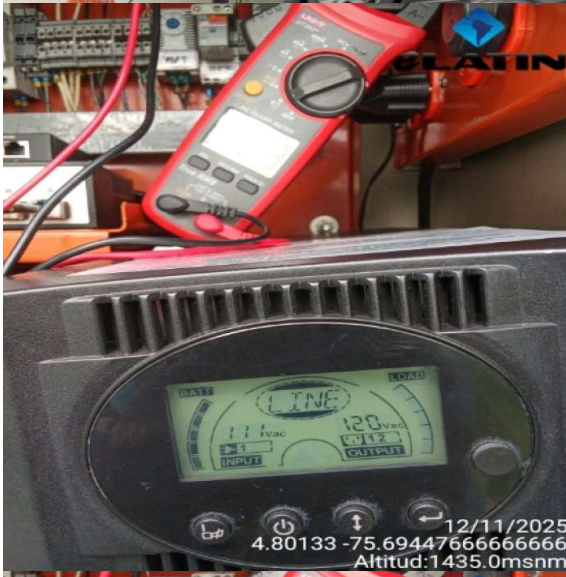
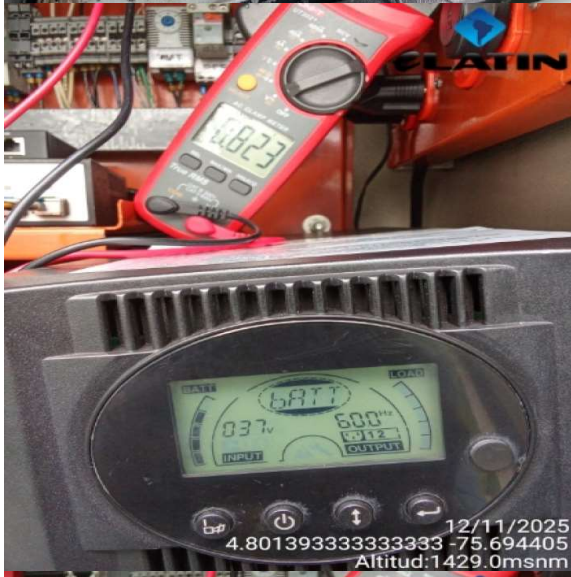
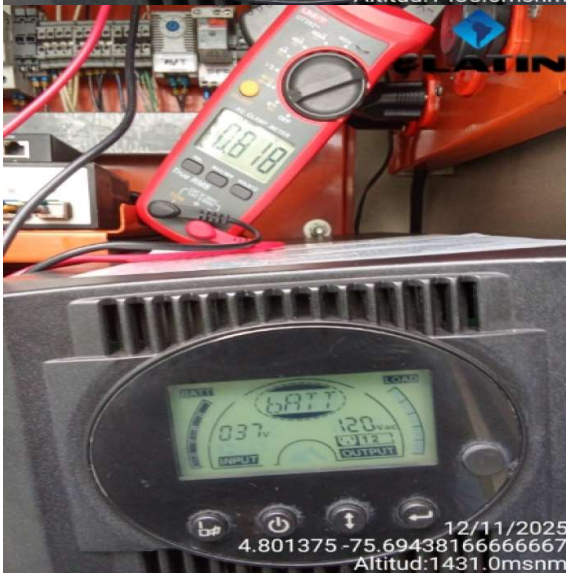
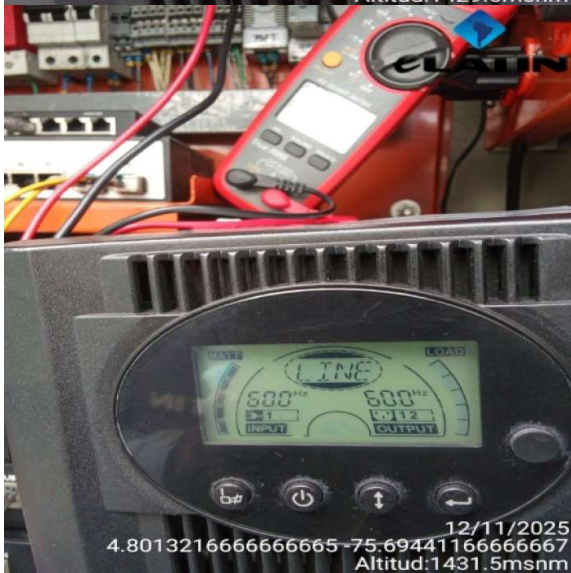
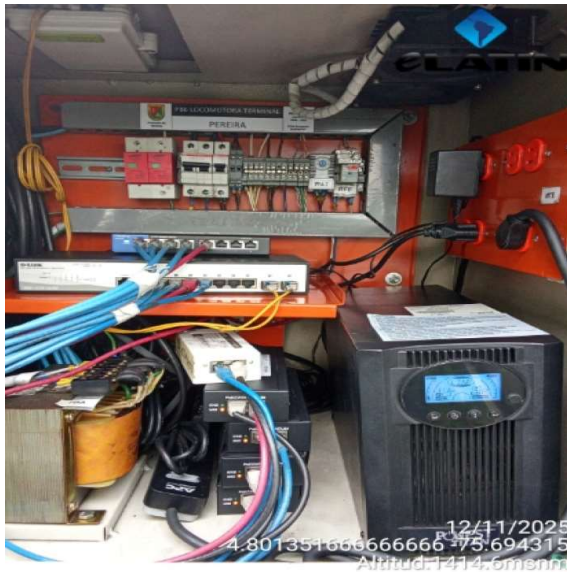
Se realizó el diagnóstico de la falla y mediante el acta de afectación de bolsa N° AB 081 del informe 2, se le informó a la supervisión sobre la condición de alerta que presenta la UPS, la cual corresponde a una falla en el sistema de almacenamiento de energía, lo que impide su correcto funcionamiento y limita la capacidad de respaldo del sistema, lo que impide garantizar la confiabilidad, seguridad eléctrica y operativa del sistema de videovigilancia. Después de la aprobación por parte del supervisor del contrato, se procedió a realizar la instalación de los elementos requeridos.

A solicitud de la supervisión, se realiza la instalación de tres (3) módulos de baterías de acuerdo al acta de afectación de bolsa AB 081 del informe 2, con esta intervención se restablece la autonomía operativa de la UPS, lo que permite disponer nuevamente de capacidad de respaldo en caso de fallas o interrupciones en la red eléctrica. De esta manera, se asegura la continuidad del servicio y el funcionamiento ininterrumpido de los equipos conectados, evitando riesgos de pérdida de operación. Con ello se garantiza la estabilidad operativa, la seguridad eléctrica y la confiabilidad funcional del sistema de videovigilancia, asegurando la continuidad del servicio.

Posterior a las actividades de intervención realizadas, se restablece la autonomía operativa de la UPS y así evitando riesgos de pérdida de operación.

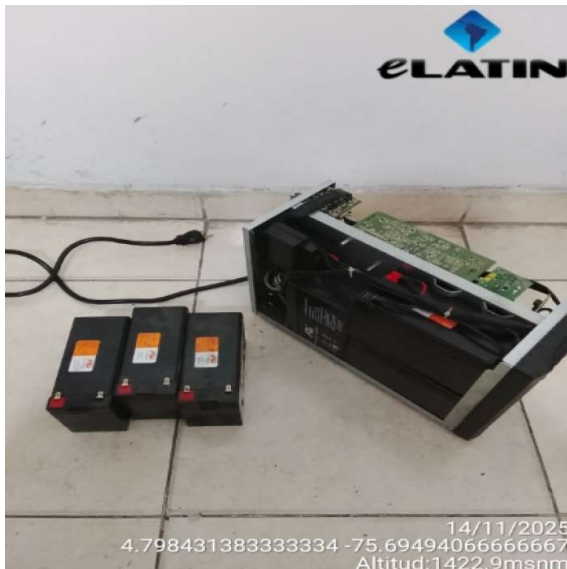
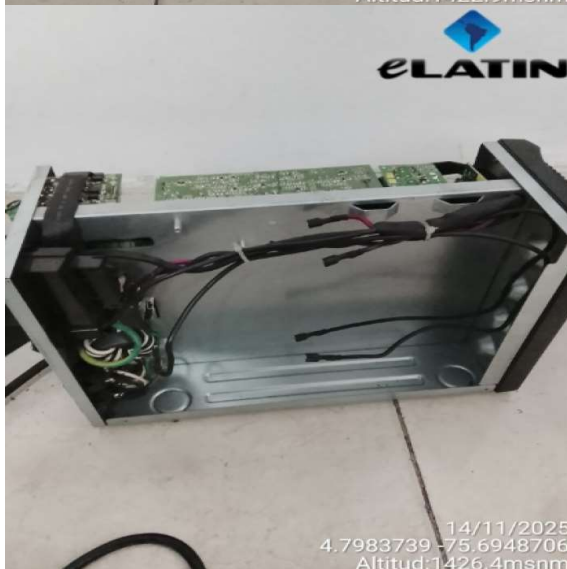
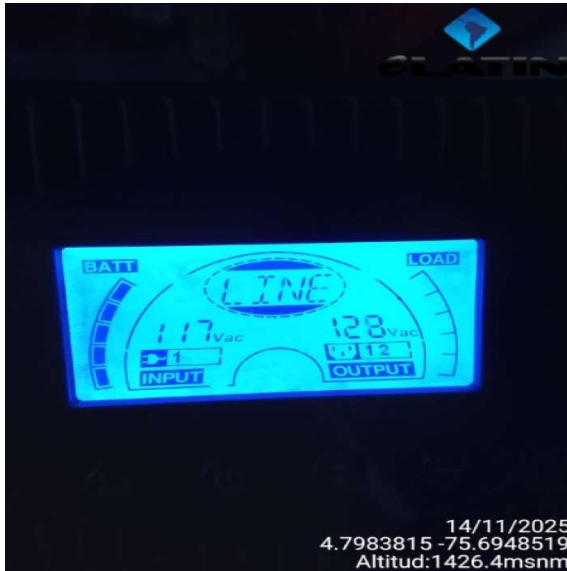
Se realizó el diagnóstico de la falla y mediante el acta de afectación de bolsa N° AB 095 del informe 2, se le informó a la supervisión sobre la condición de alerta que presenta la UPS, la cual corresponde a una falla en el sistema de almacenamiento de energía, lo que impide su correcto funcionamiento y limita la capacidad de respaldo del sistema, lo que impide garantizar la confiabilidad, seguridad eléctrica y operativa del sistema de videovigilancia. Después de la aprobación por parte del supervisor del contrato, se procedió a realizar la instalación de los elementos requeridos.

A solicitud de la supervisión, se realiza la instalación de tres (3) módulos de baterías de acuerdo al acta de afectación de bolsa AB 095 del informe 2, con esta intervención se restablece la autonomía operativa de la UPS, lo que permite disponer nuevamente de capacidad de respaldo en caso de fallas o interrupciones en la red eléctrica. De esta manera, se asegura la continuidad del servicio y el funcionamiento ininterrumpido de los equipos conectados, evitando riesgos de pérdida de operación. Con ello se garantiza la estabilidad operativa, la seguridad eléctrica y la confiabilidad funcional del sistema de videovigilancia, asegurando la continuidad del servicio.

| OBSERVACIONES | | |
|---|---|---|
| Posterior a las actividades de intervención realizadas, se restablece la autonomía operativa de la UPS y así evitando riesgos de pérdida de operación. | | |

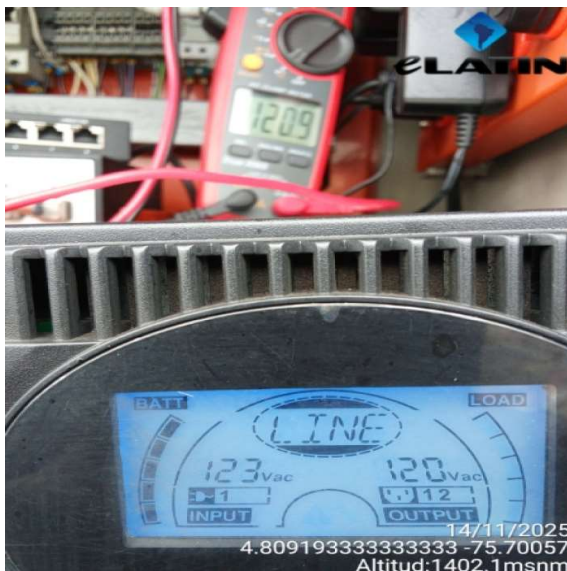
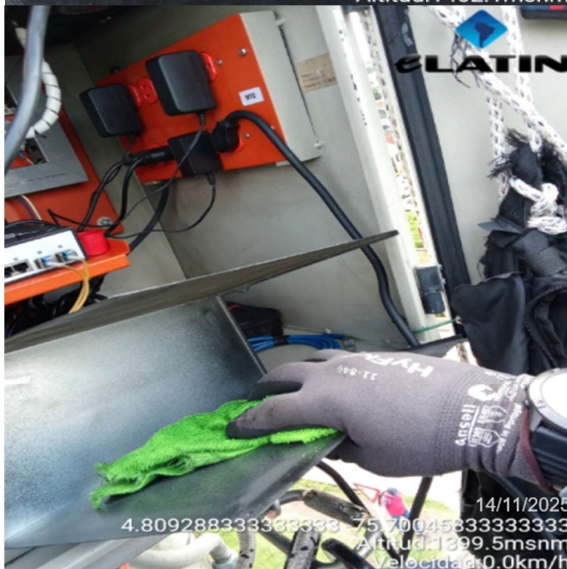
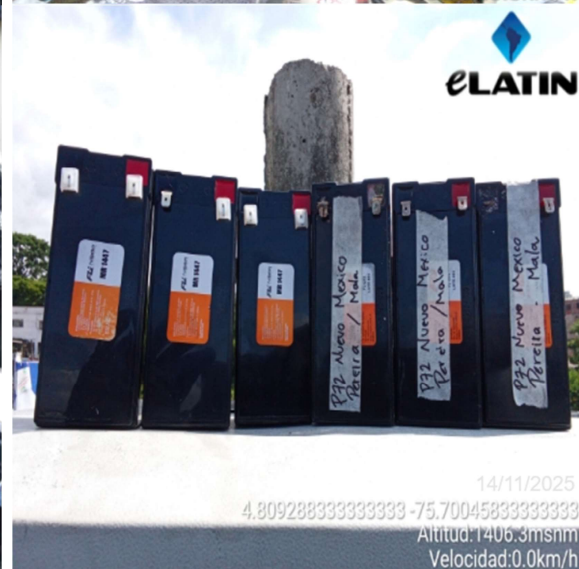
Se realizó el diagnóstico de la falla y mediante el acta de afectación de bolsa N° AB 072 del informe 2, se le informó a la supervisión sobre la condición de alerta que presenta la UPS, la cual corresponde a una falla en el sistema de almacenamiento de energía, lo que impide su correcto funcionamiento y limita la capacidad de respaldo del sistema, lo que impide garantizar la confiabilidad, seguridad eléctrica y operativa del sistema de videovigilancia. Después de la aprobación por parte del supervisor del contrato, se procedió a realizar la instalación de los elementos requeridos.

A solicitud de la supervisión, se realiza la instalación de tres (3) módulos de baterías de acuerdo al acta de afectación de bolsa AB 072 del informe 2, con esta intervención se restablece la autonomía operativa de la UPS, lo que permite disponer nuevamente de capacidad de respaldo en caso de fallas o interrupciones en la red eléctrica. De esta manera, se asegura la continuidad del servicio y el funcionamiento ininterrumpido de los equipos conectados, evitando riesgos de pérdida de operación. Con ello se garantiza la estabilidad operativa, la seguridad eléctrica y la confiabilidad funcional del sistema de videovigilancia, asegurando la continuidad del servicio.

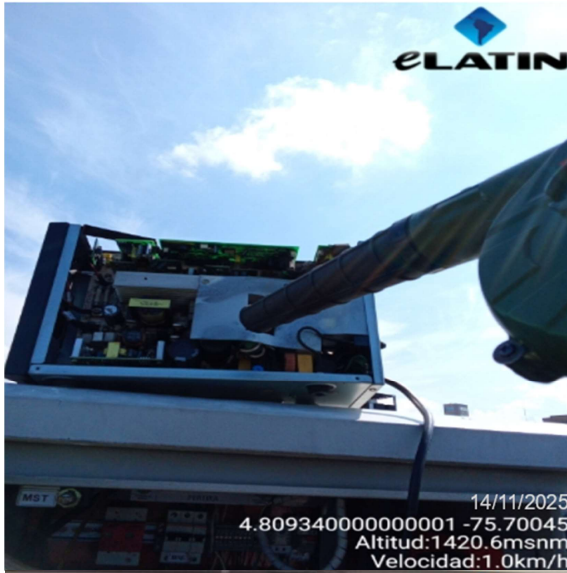
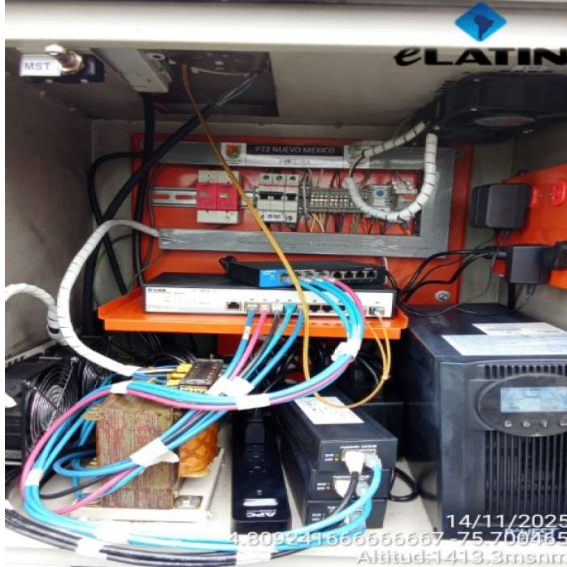
Posterior a las actividades de intervención realizadas, se restablece la autonomía operativa de la UPS y así evitando riesgos de pérdida de operación.
