| | | <b>ACTA DE MANTENIMIENTO CORRECTIVO</b><br><b>CONTRATO No. 3984-2025</b> | | Sistema de Gestión de Calidad | |
| ACTA N° | MC 029 | EQUIPO/ SISTEMA INTERVENIDO: | CAD SIES MEPER - SILLAS ERGONÓMICAS | | |

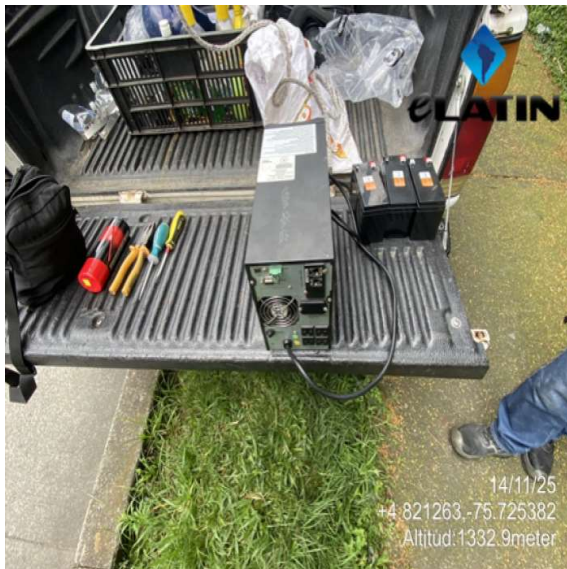
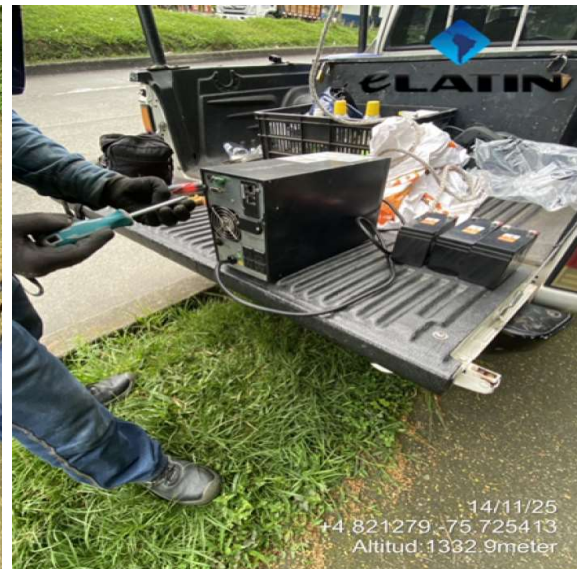
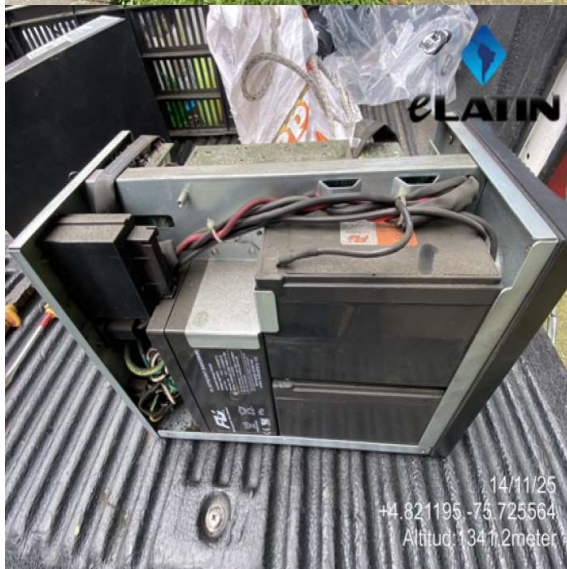
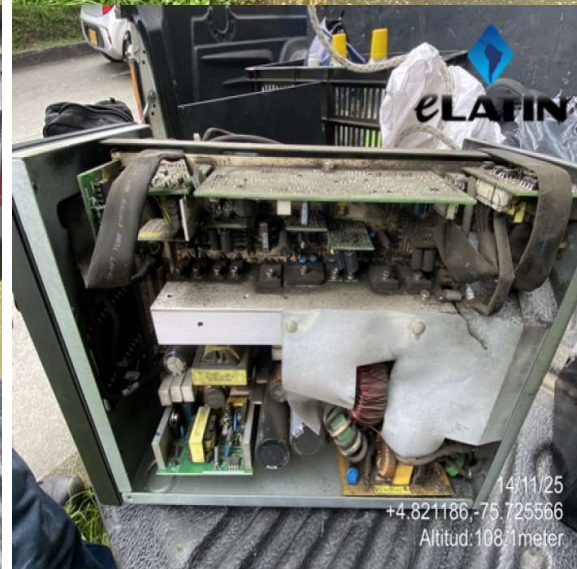
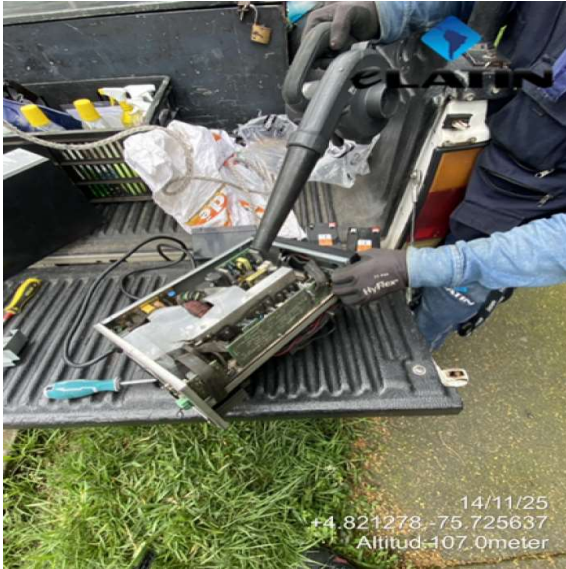
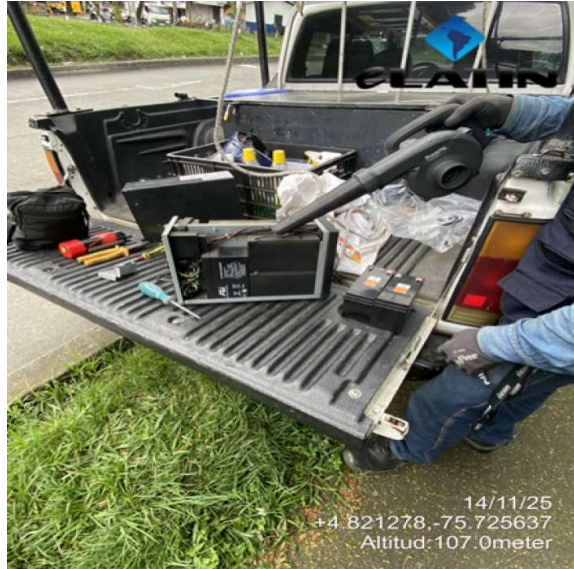
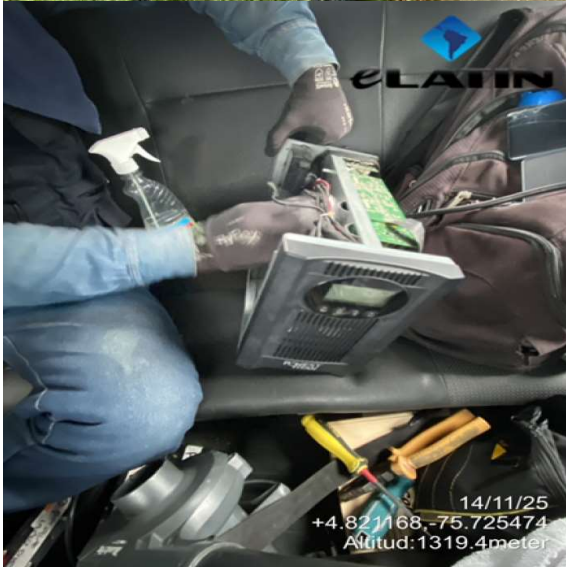
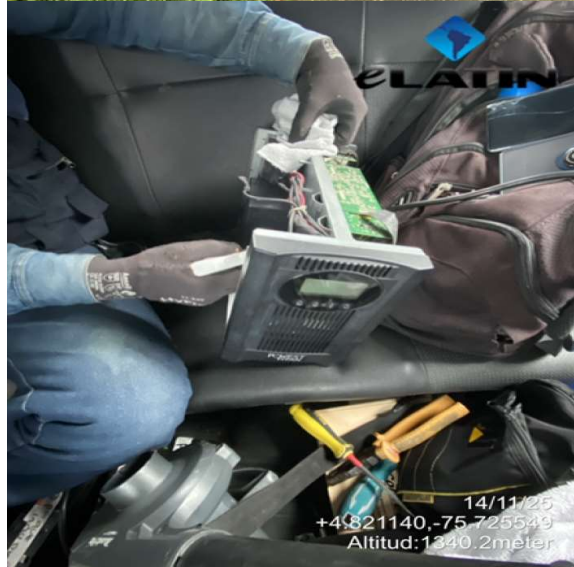
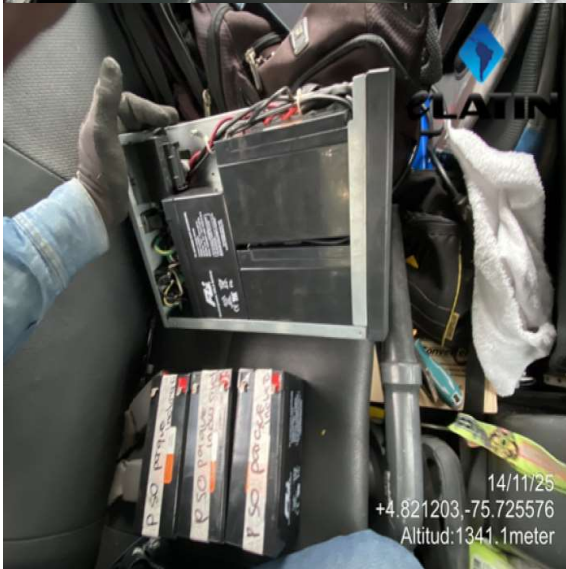
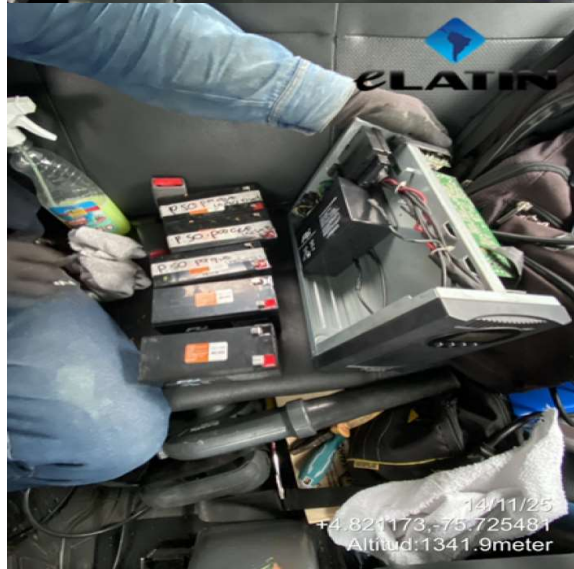
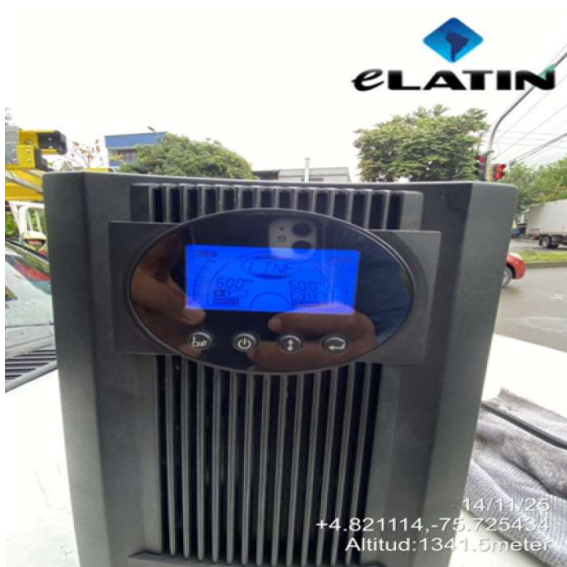
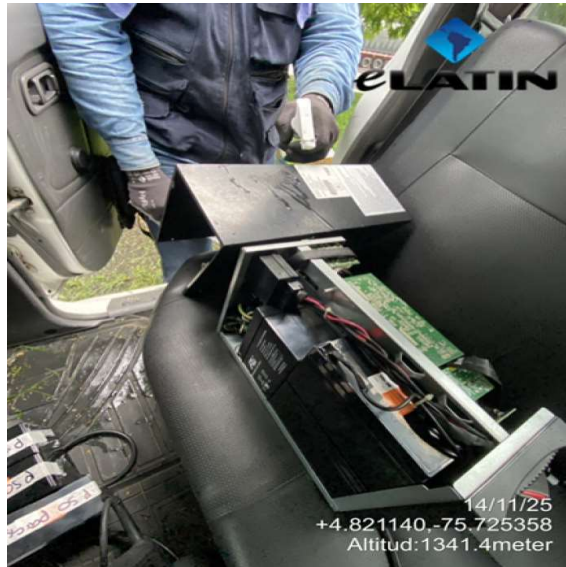
Se realizó el diagnóstico de la falla y mediante el acta de afectación de bolsa N° AB 093 del informe 2, se le informó a la supervisión sobre la condición de alerta que presenta la UPS, la cual corresponde a una falla en el sistema de almacenamiento de energía, lo que impide su correcto funcionamiento y limita la capacidad de respaldo del sistema, lo que impide garantizar la confiabilidad, seguridad eléctrica y operativa del sistema de videovigilancia. Después de la aprobación por parte del supervisor del contrato, se procedió a realizar la instalación de los elementos requeridos.

Posterior a las actividades de intervención realizadas, se restablece la autonomía operativa de la UPS y así evitando riesgos de pérdida de operación.

A solicitud de la supervisión, se realiza la instalación de tres (3) módulos de baterías de acuerdo al acta de afectación de bolsa AB 093 del informe 2, con esta intervención se restablece la autonomía operativa de la UPS, lo que permite disponer nuevamente de capacidad de respaldo en caso de fallas o interrupciones en la red eléctrica. De esta manera, se asegura la continuidad del servicio y el funcionamiento ininterrumpido de los equipos conectados, evitando riesgos de pérdida de operación. Con ello se garantiza la estabilidad operativa, la seguridad eléctrica y la confiabilidad funcional del sistema de videovigilancia, asegurando la continuidad del servicio.

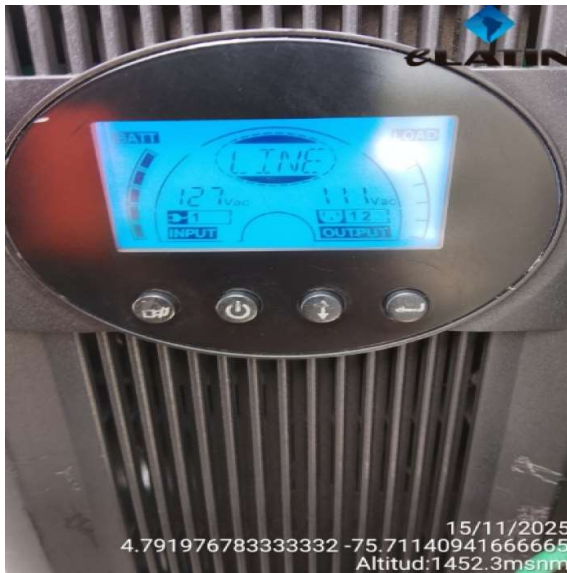
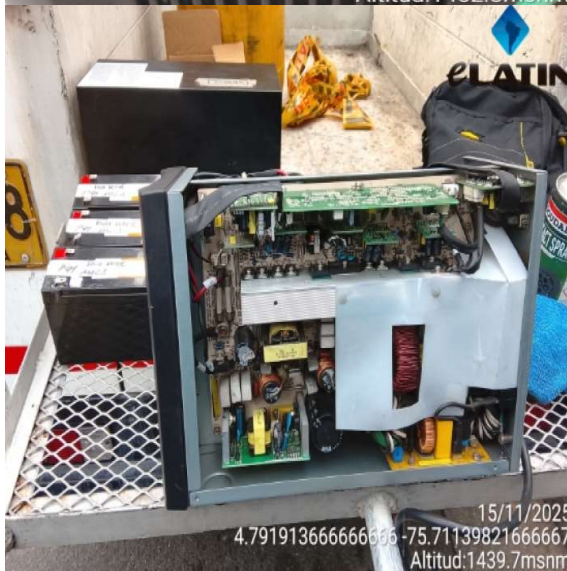
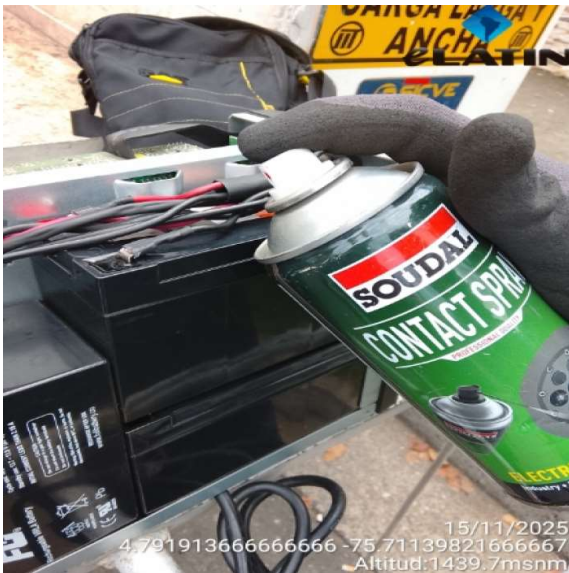
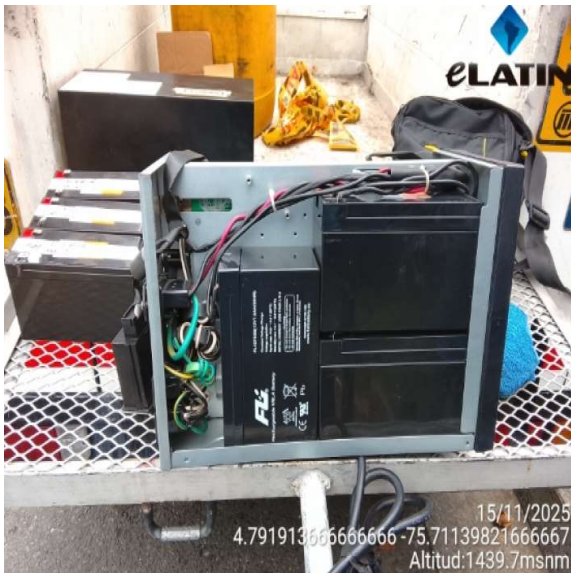
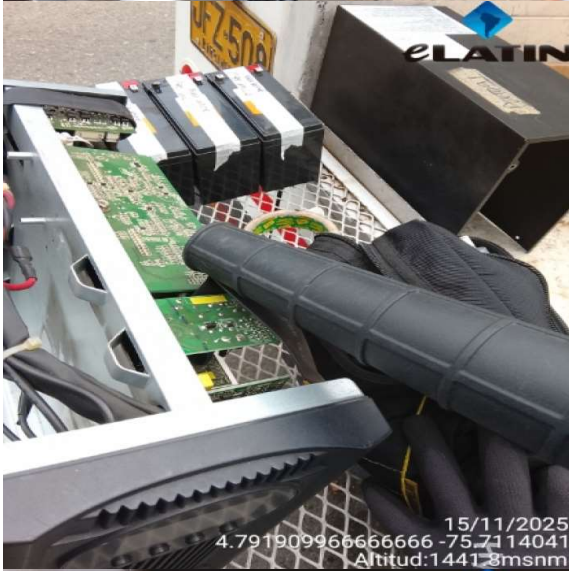
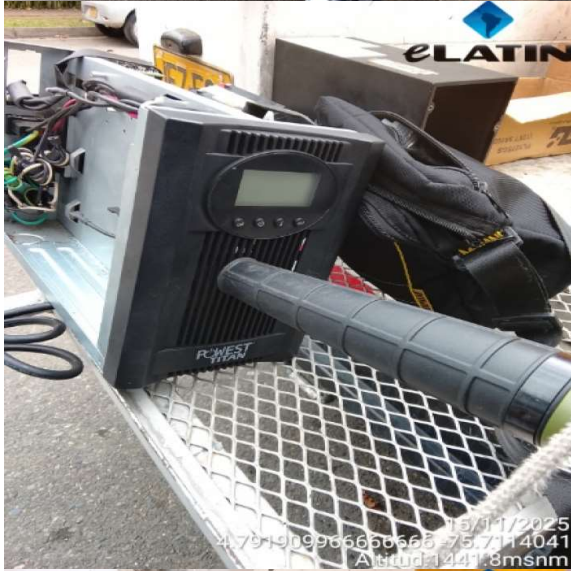
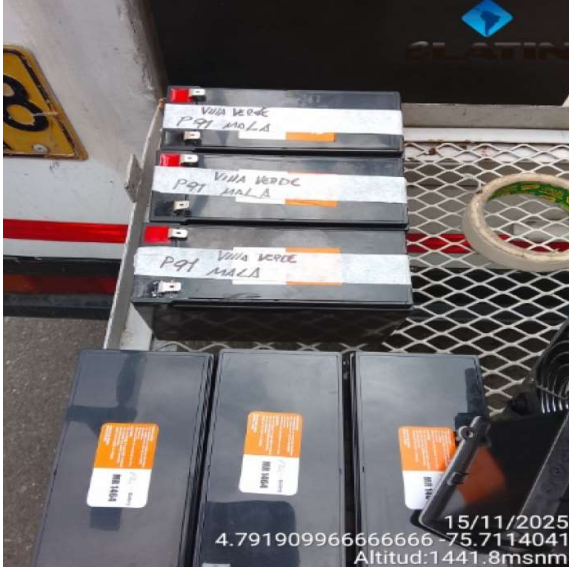
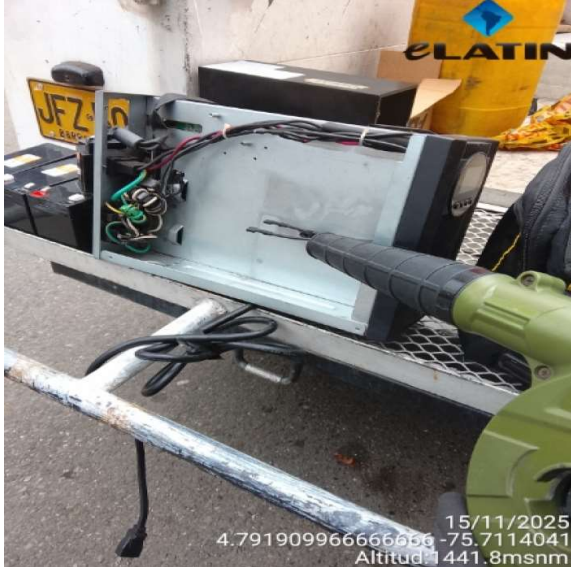
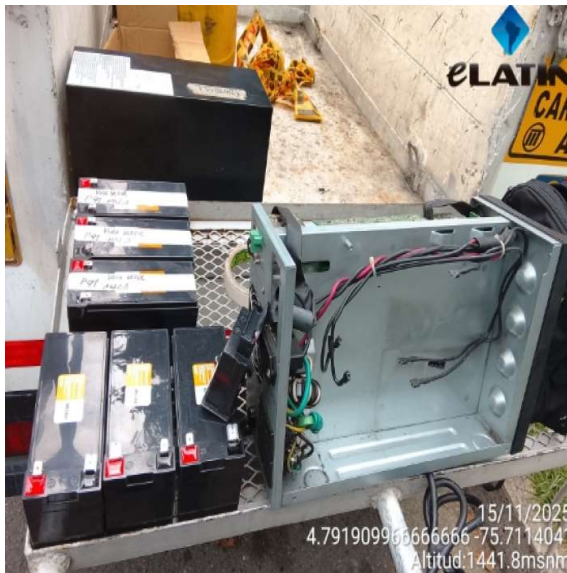
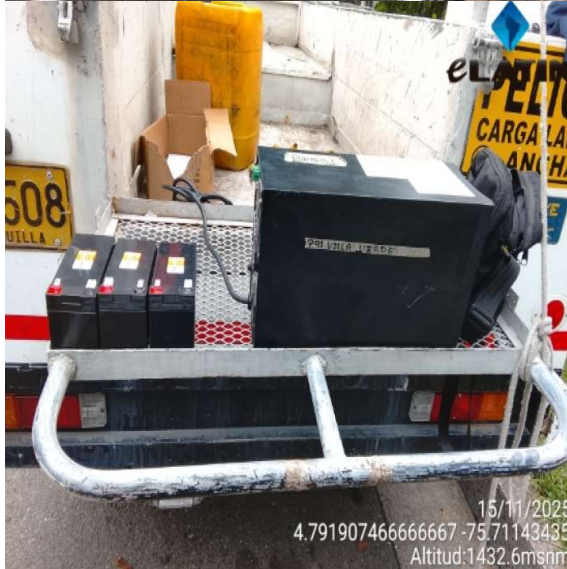
Se realizó el diagnóstico de la falla y mediante el acta de afectación de bolsa N° AB 021 del informe 1, se le informó a la supervisión sobre la condición de alerta que presenta la UPS, la cual corresponde a una falla en el sistema de almacenamiento de energía, lo que impide su correcto funcionamiento y limita la capacidad de respaldo del sistema, lo que impide garantizar la confiabilidad, seguridad eléctrica y operativa del sistema de videovigilancia. Después de la aprobación por parte del supervisor del contrato, se procedió a realizar la instalación de los elementos requeridos.

| OBSERVACIONES | | |
|---|---|---|
| Posterior a las actividades de intervención realizadas, se restablece la autonomía operativa de la UPS y así evitando riesgos de pérdida de operación. | | |

A solicitud de la supervisión, se realiza la instalación de tres (3) módulos de baterías de acuerdo al acta de afectación de bolsa AB 021 del informe 1, con esta intervención se restablece la autonomía operativa de la UPS, lo que permite disponer nuevamente de capacidad de respaldo en caso de fallas o interrupciones en la red eléctrica. De esta manera, se asegura la continuidad del servicio y el funcionamiento ininterrumpido de los equipos conectados, evitando riesgos de pérdida de operación. Con ello se garantiza la estabilidad operativa, la seguridad eléctrica y la confiabilidad funcional del sistema de videovigilancia, asegurando la continuidad del servicio.

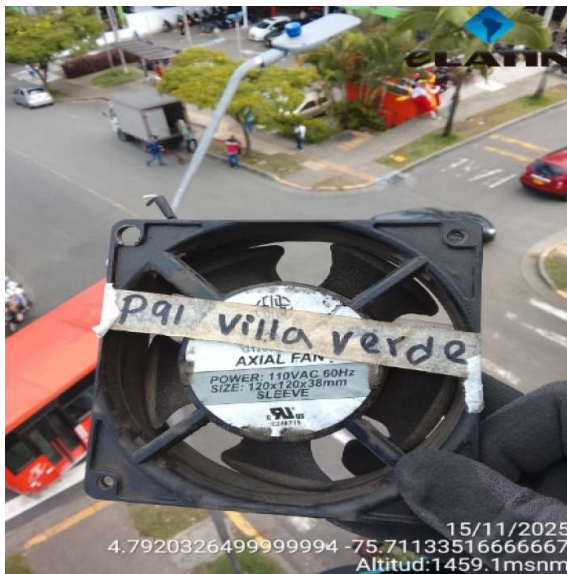
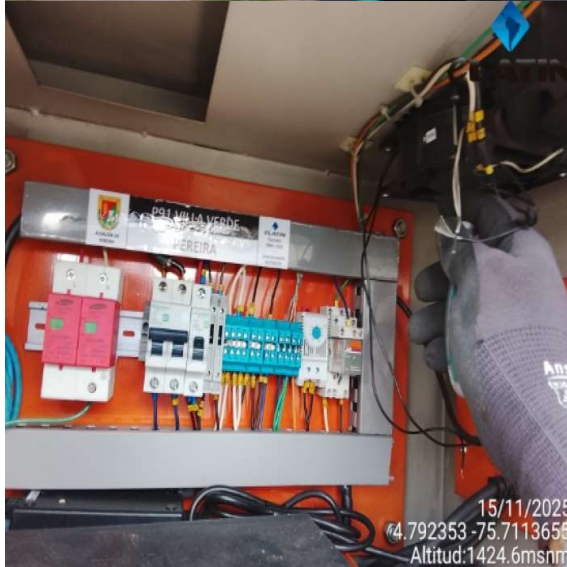
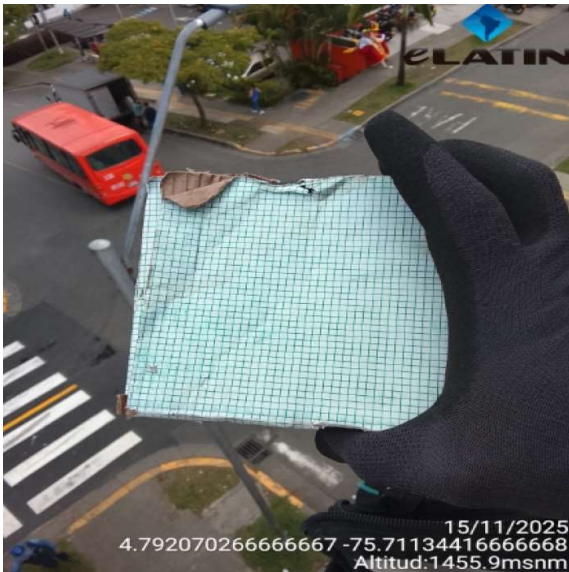
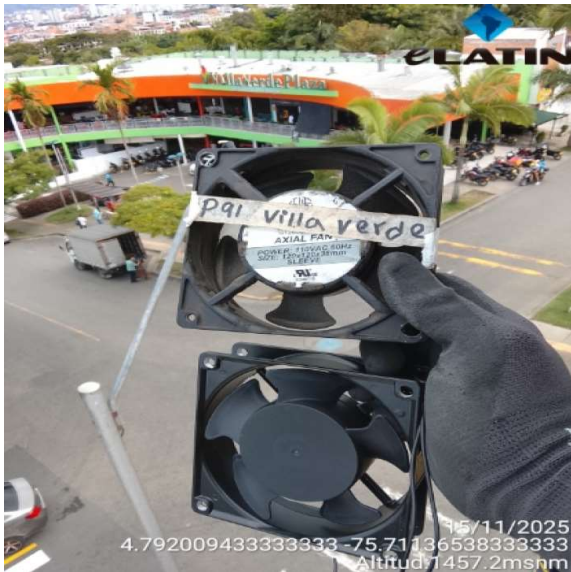
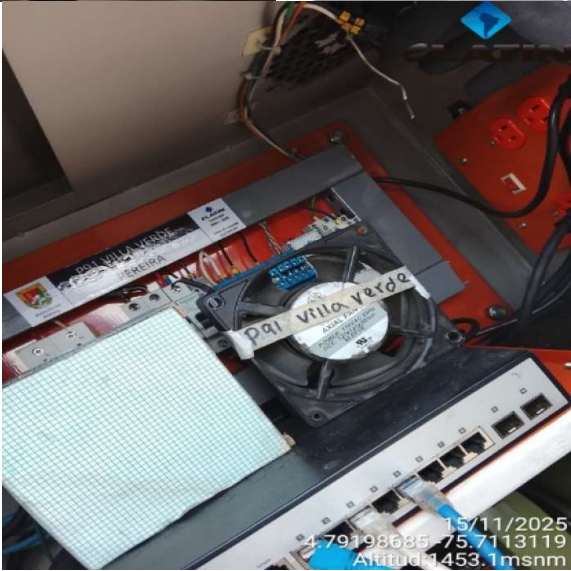
Se realizó el diagnóstico de la falla y mediante el acta de afectación de bolsa N° AB 021 del informe 1, se le informó a la supervisión sobre los daños que presentaron algunos componentes internos del punto de cámara, después de la aprobación por parte del supervisor del contrato, se procedió a realizar el suministro e instalación de los elementos requeridos.

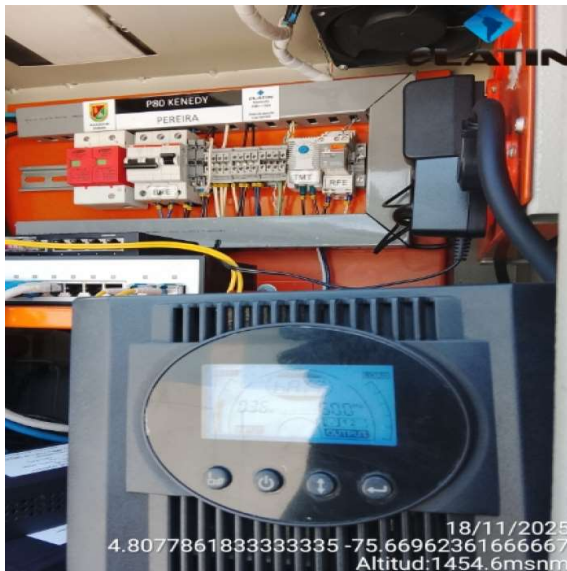
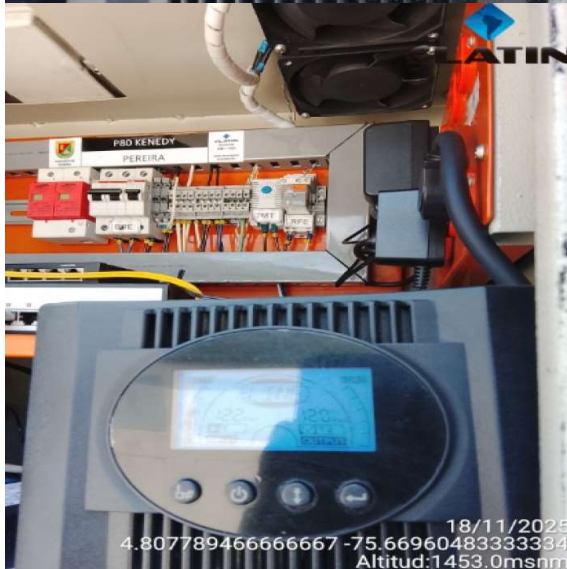
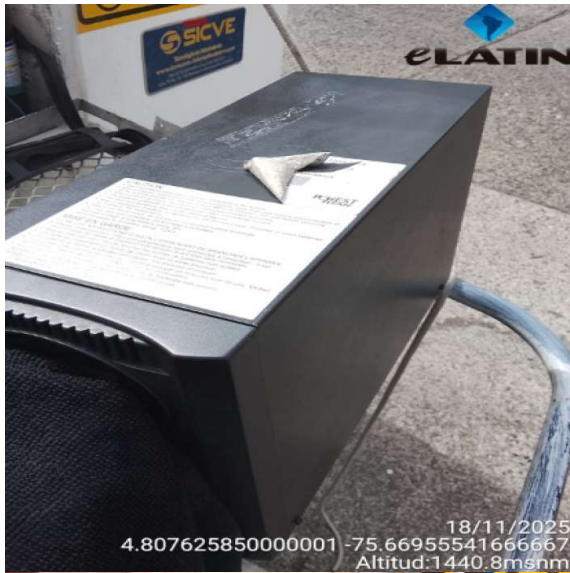
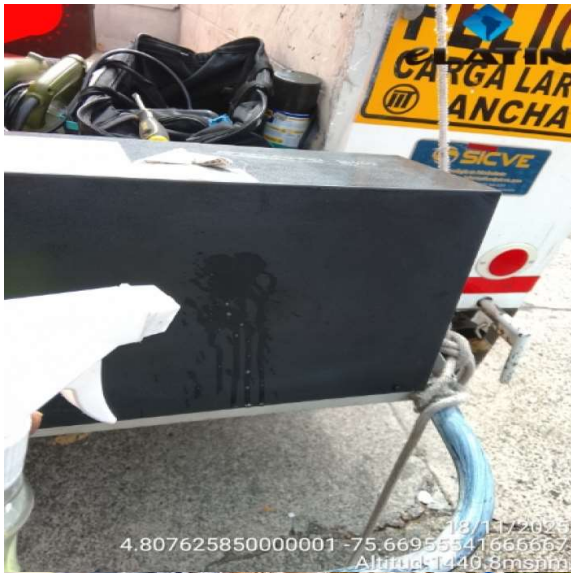
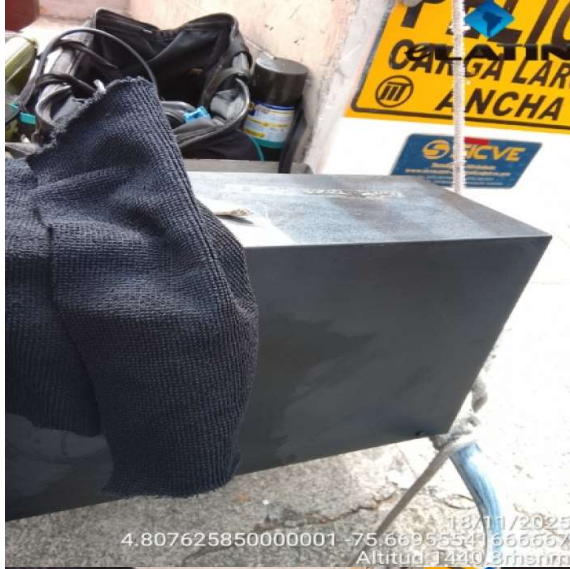
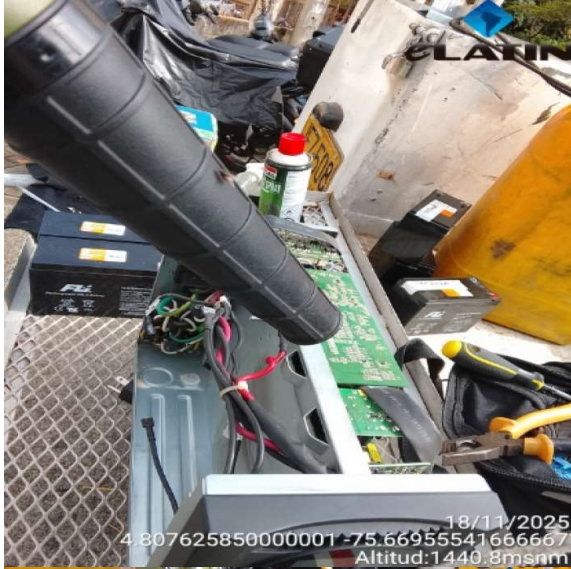
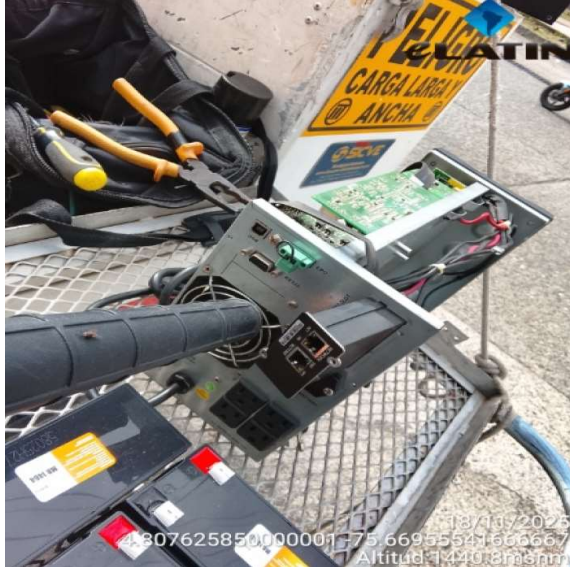
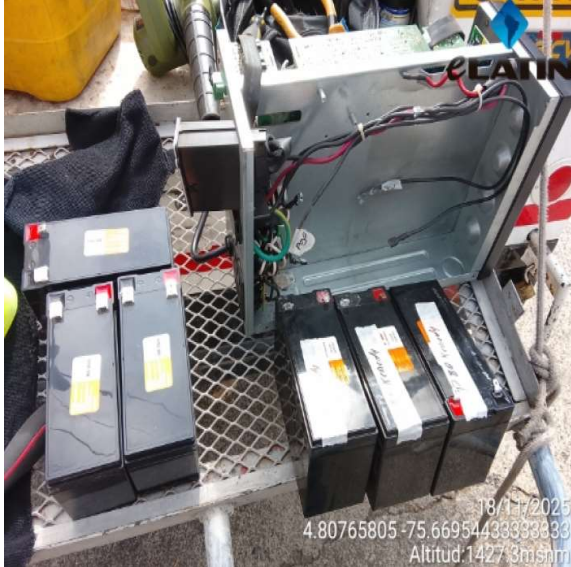
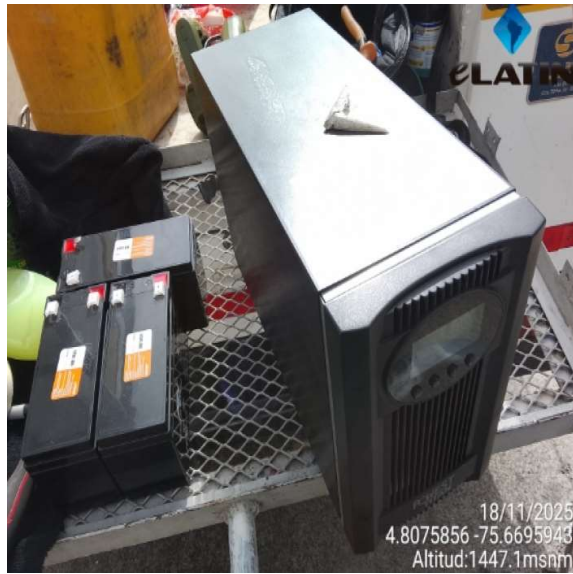
Se realizó el diagnóstico de la falla y mediante el acta de afectación de bolsa N° AB 092 del informe 2, se le informó a la supervisión sobre la condición de alerta que presenta la UPS, la cual corresponde a una falla en el sistema de almacenamiento de energía, lo que impide su correcto funcionamiento y limita la capacidad de respaldo del sistema, lo que impide garantizar la confiabilidad, seguridad eléctrica y operativa del sistema de videovigilancia. Después de la aprobación por parte del supervisor del contrato, se procedió a realizar la instalación de los elementos requeridos.

| OBSERVACIONES | | |
|---|---|---|
| Posterior a las actividades de intervención realizadas, se restablece la autonomía operativa de la UPS y así evitando riesgos de pérdida de operación. | | |

A solicitud de la supervisión, se realiza la instalación de tres (3) módulos de baterías de acuerdo al acta de afectación de bolsa AB 092 del informe 2, con esta intervención se restablece la autonomía operativa de la UPS, lo que permite disponer nuevamente de capacidad de respaldo en caso de fallas o interrupciones en la red eléctrica. De esta manera, se asegura la continuidad del servicio y el funcionamiento ininterrumpido de los equipos conectados, evitando riesgos de pérdida de operación. Con ello se garantiza la estabilidad operativa, la seguridad eléctrica y la confiabilidad funcional del sistema de videovigilancia, asegurando la continuidad del servicio.

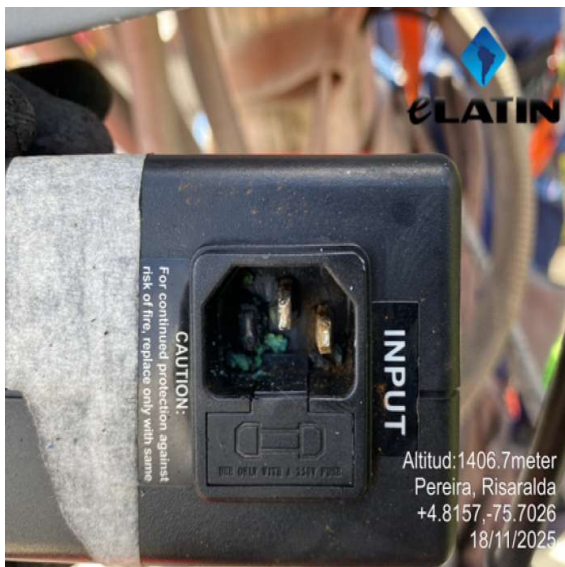
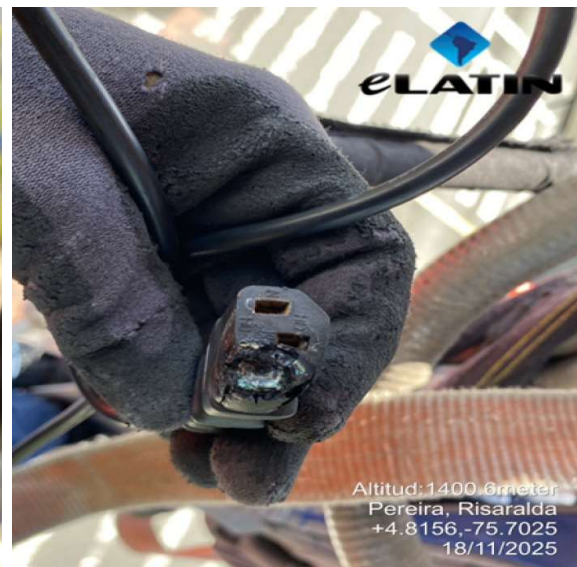
Se realizó el diagnóstico de la falla y mediante el acta de afectación de bolsa N° AB 089 del informe 2, se le informó a la supervisión sobre la falla en la cámara PTZ que está asociada a la fuente de alimentación, lo que impide garantizar la confiabilidad, seguridad eléctrica y operativa del sistema de videovigilancia. Después de la aprobación por parte del supervisor del contrato, se procedió a realizar la instalación de los elementos requeridos.

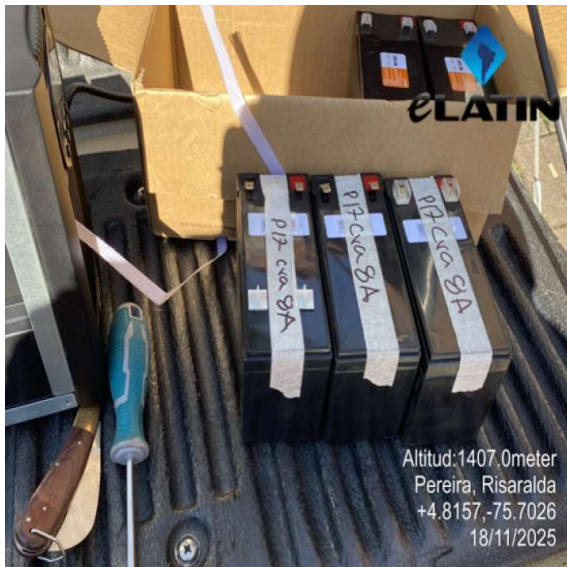
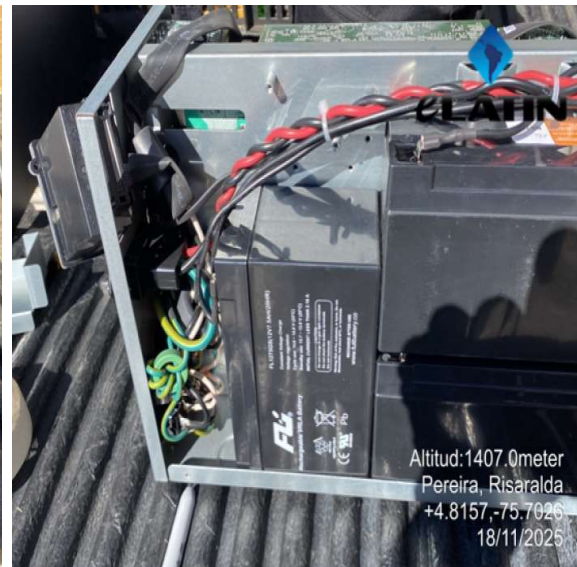
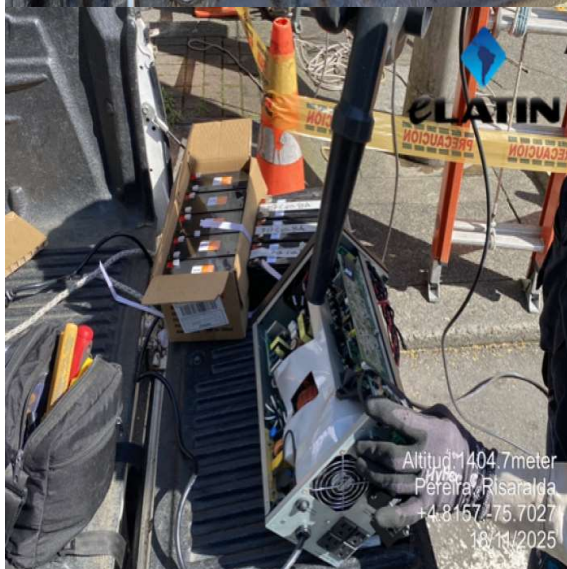
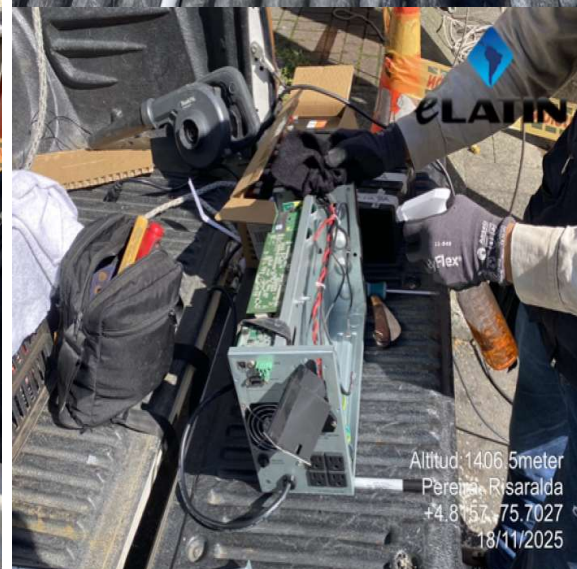
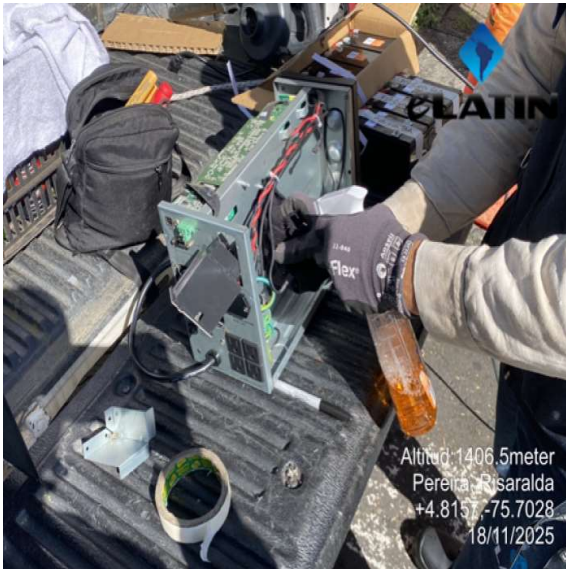
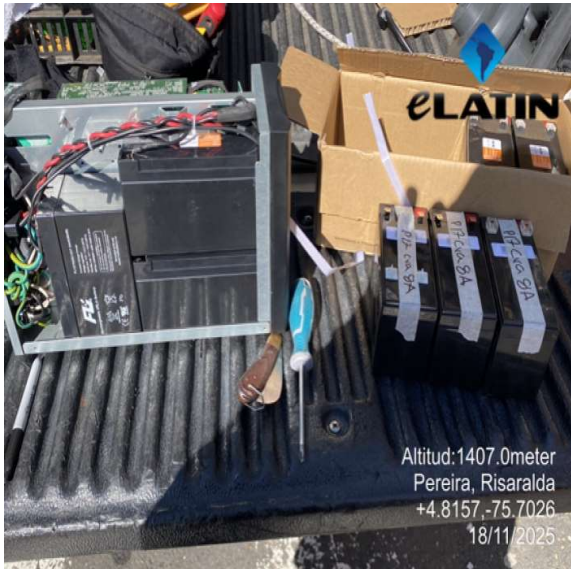
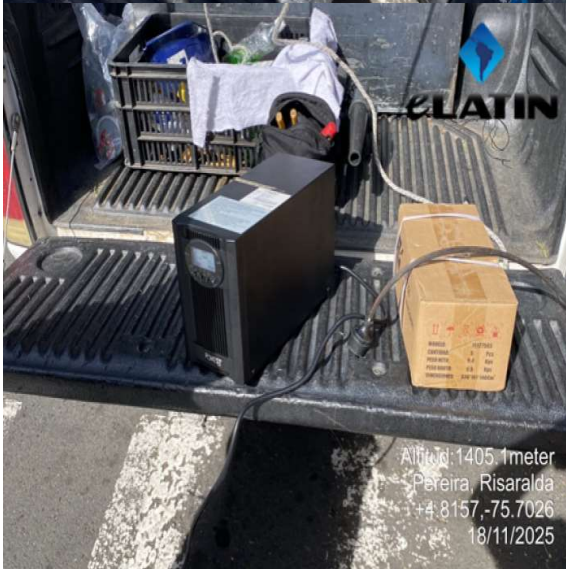
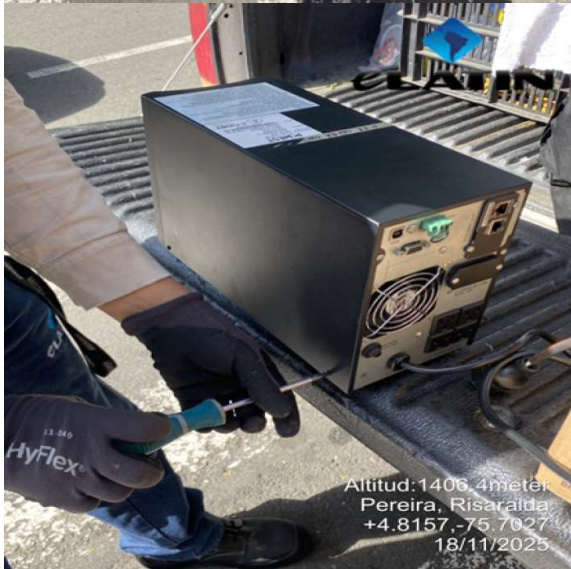
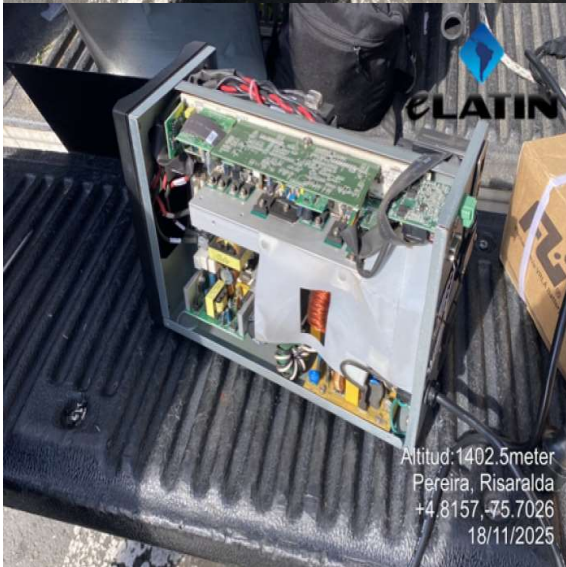
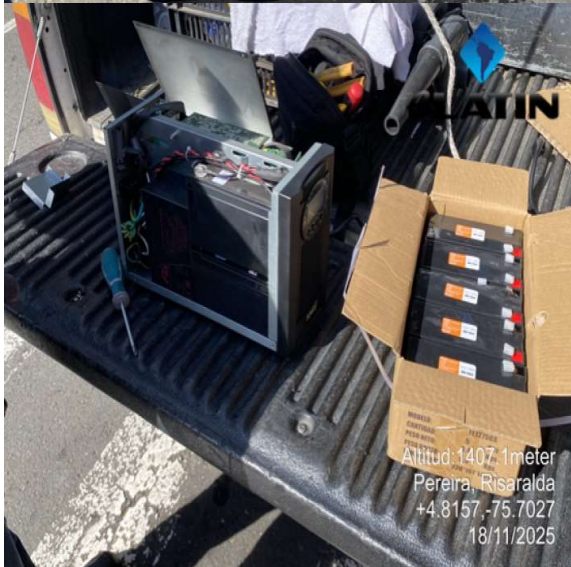
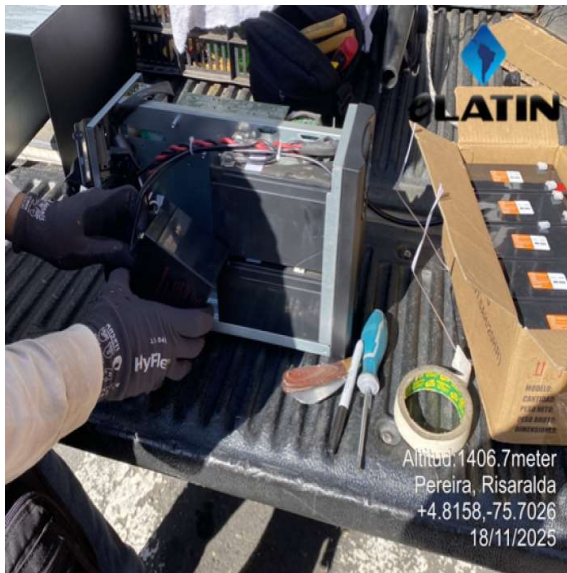
Se realizó el diagnóstico de la falla y mediante el acta de afectación de bolsa N° AB 090 del informe 2, se le informó a la supervisión sobre la condición de alerta que presenta la UPS, la cual corresponde a una falla en el sistema de almacenamiento de energía, lo que impide su correcto funcionamiento y limita la capacidad de respaldo del sistema, lo que impide garantizar la confiabilidad, seguridad eléctrica y operativa del sistema de videovigilancia. Después de la aprobación por parte del supervisor del contrato, se procedió a realizar la instalación de los elementos requeridos.

| OBSERVACIONES | | |
|---|---|---|
| Posterior a las actividades de intervención realizadas, se restablece la autonomía operativa de la UPS y así evitando riesgos de pérdida de operación. | | |

A solicitud de la supervisión, se realiza la instalación de tres (3) módulos de baterías de acuerdo al acta de afectación de bolsa AB 090 del informe 2, con esta intervención se restablece la autonomía operativa de la UPS, lo que permite disponer nuevamente de capacidad de respaldo en caso de fallas o interrupciones en la red eléctrica. De esta manera, se asegura la continuidad del servicio y el funcionamiento ininterrumpido de los equipos conectados, evitando riesgos de pérdida de operación. Con ello se garantiza la estabilidad operativa, la seguridad eléctrica y la confiabilidad funcional del sistema de videovigilancia, asegurando la continuidad del servicio.

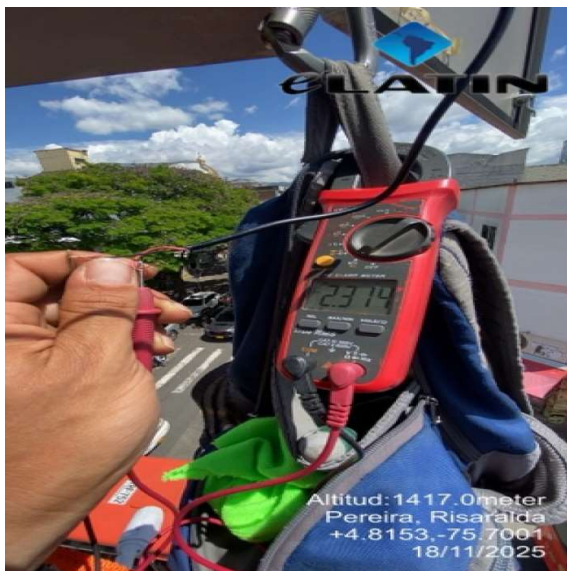
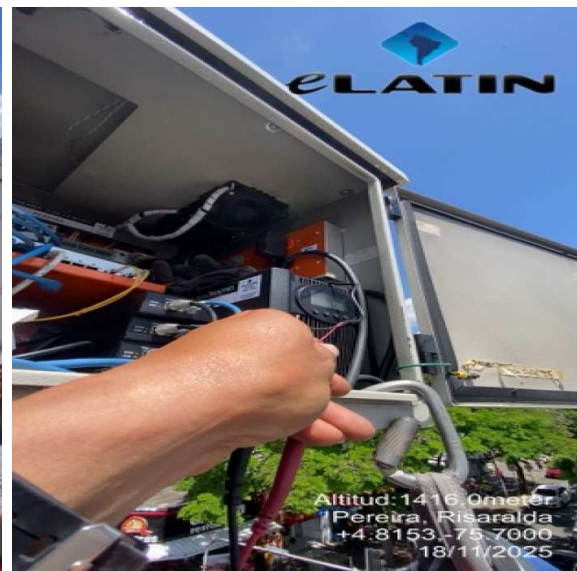
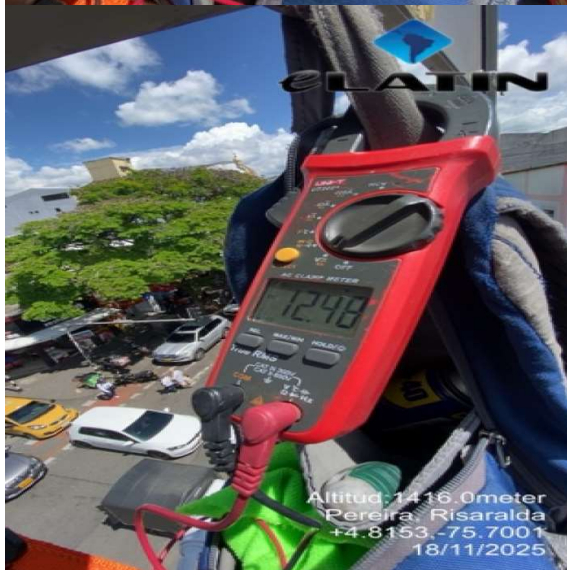
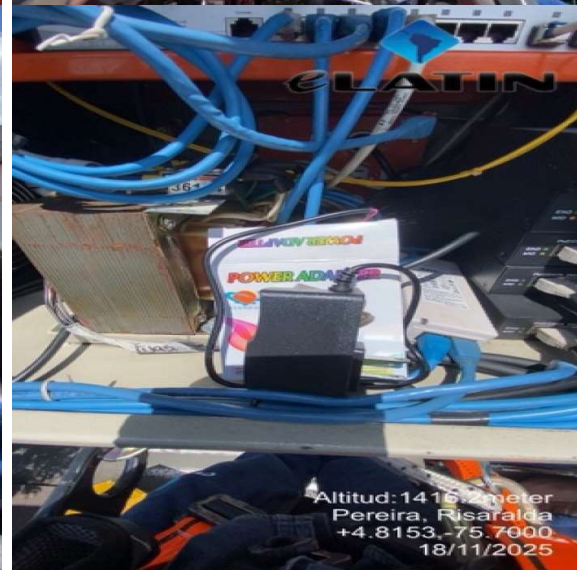
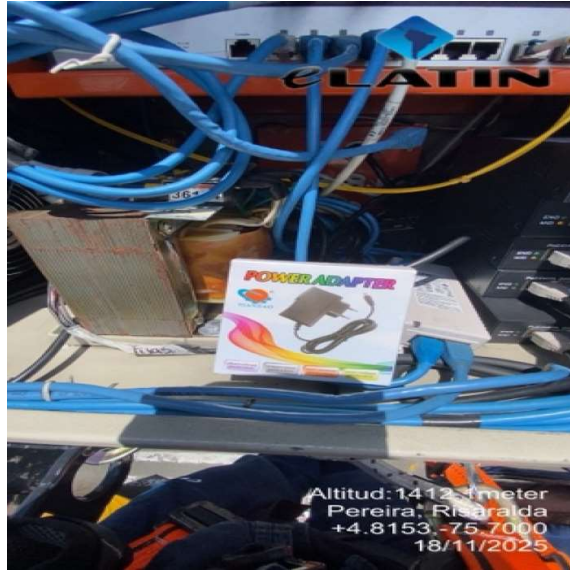
Se realizó el diagnóstico de la falla y mediante el acta de afectación de bolsa N° AB 023 del informe 1, se le informó a la supervisión sobre el fallo en la cámara fija ip tipo bala que está asociada a la fuente de alimentación, lo que impide garantizar la confiabilidad, seguridad eléctrica y operativa del sistema de videovigilancia. Después de la aprobación por parte del supervisor del contrato, se procedió a realizar la instalación de los elementos requeridos.

| OBSERVACIONES | | |
|---|---|---|
| Finalizada la intervención, la cámara queda con enlace de red restablecido (link activo) y transmisión de video en visualización normal hacia el sistema de monitoreo. | | |
