| | | <b>ACTA DE MANTENIMIENTO CORRECTIVO</b><br><b>CONTRATO No. 3984-2025</b> | | Sistema de Gestión de Calidad | |
| ACTA N° | MC 029 | EQUIPO/ SISTEMA INTERVENIDO: | CAD SIES MEPER - SILLAS ERGONÓMICAS | | |

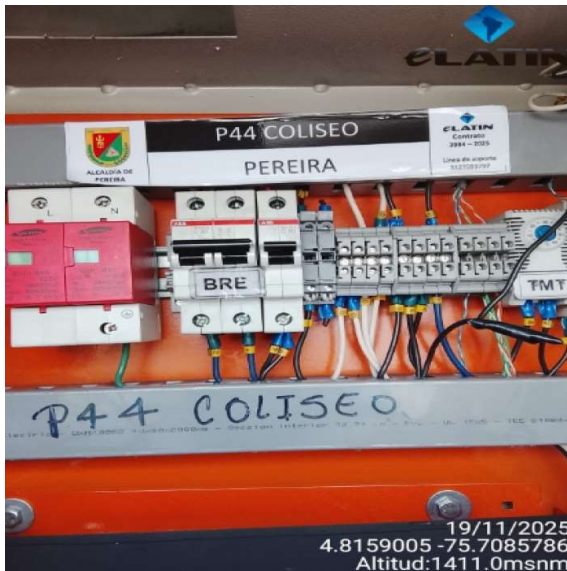
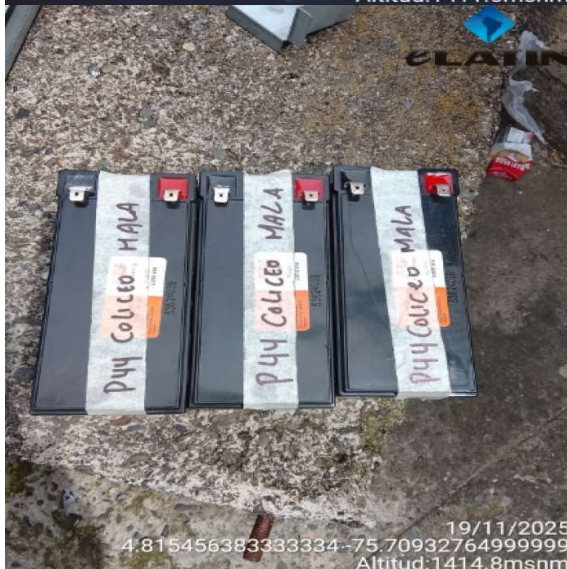
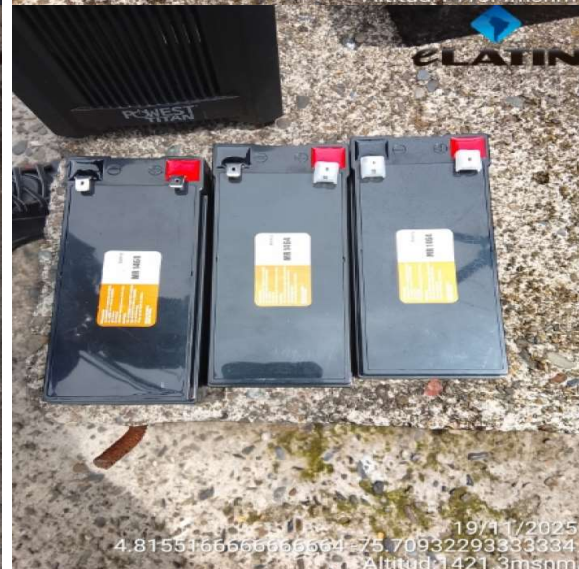
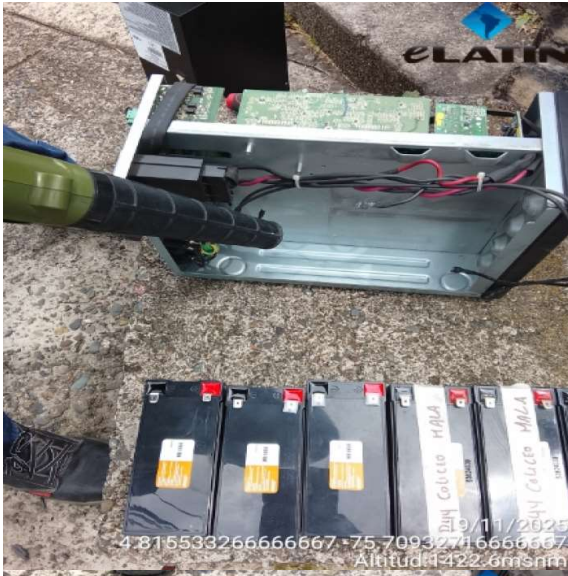
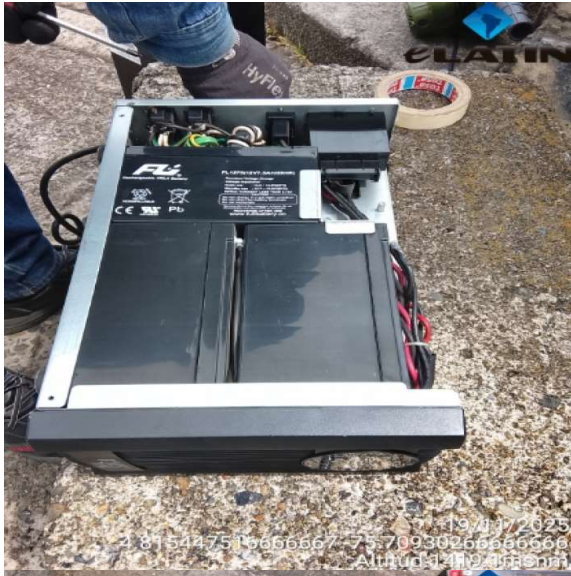
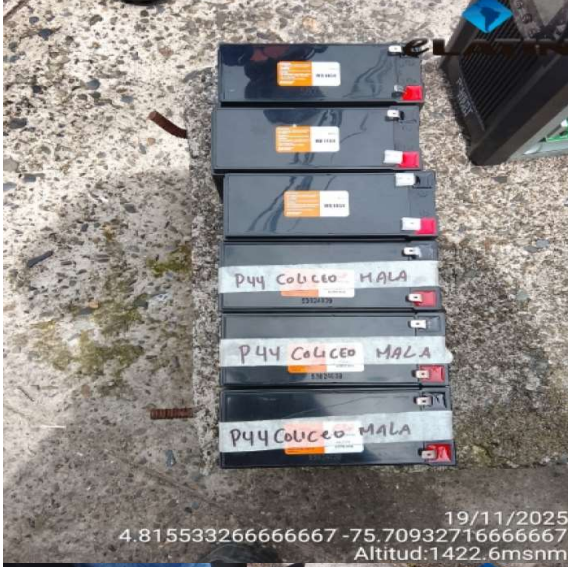
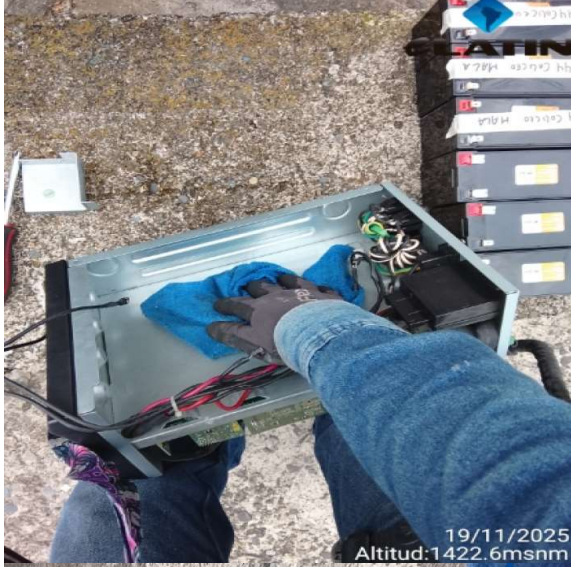
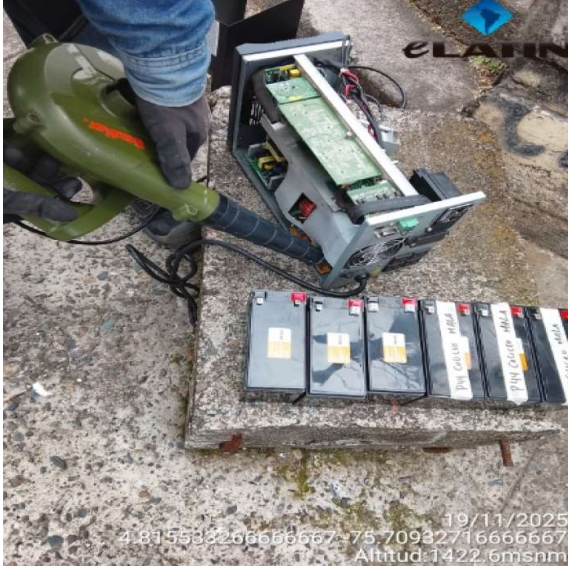
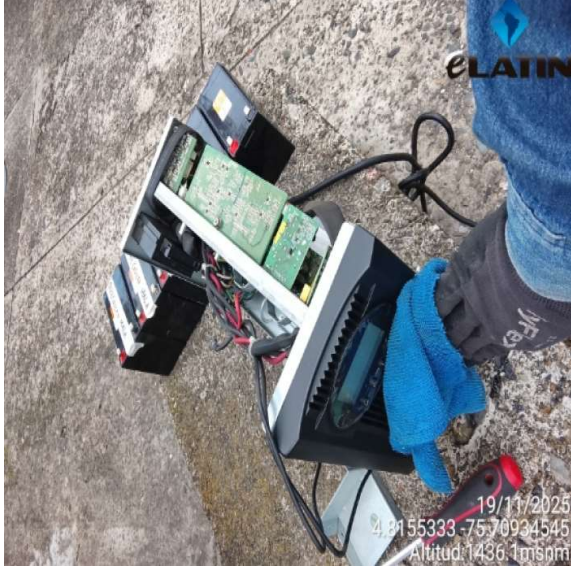
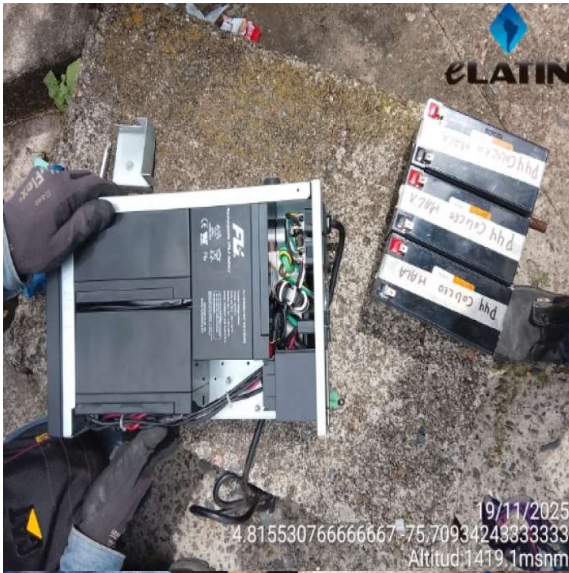
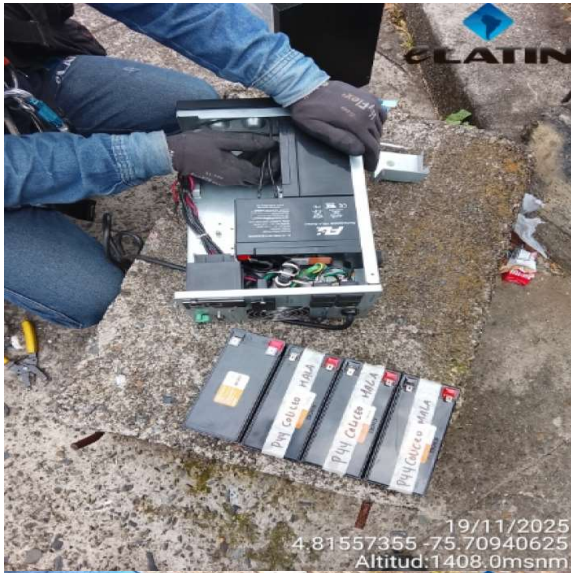
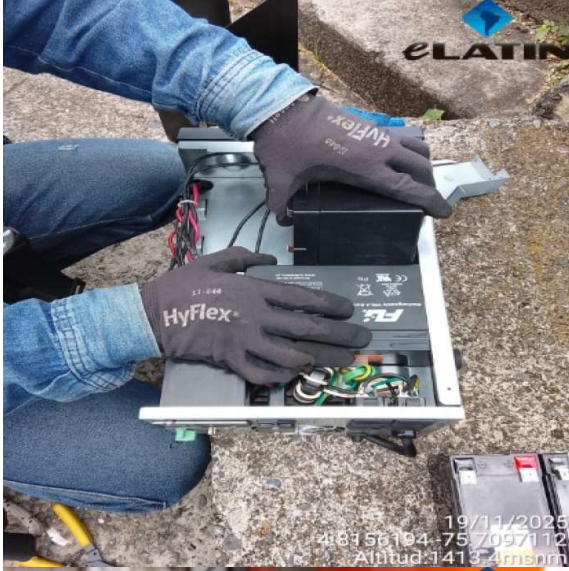
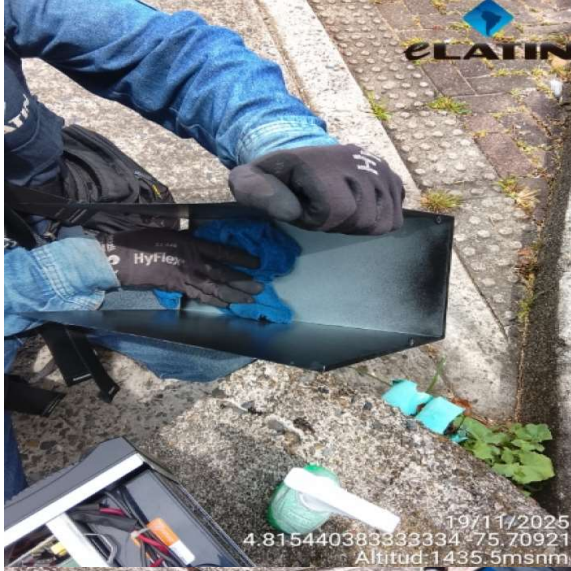
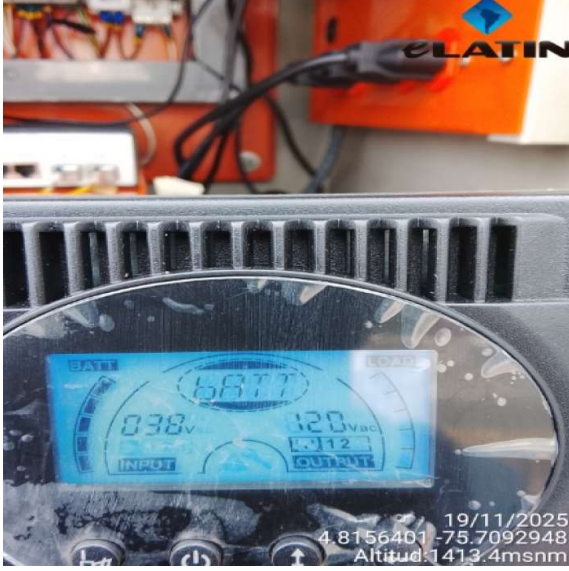
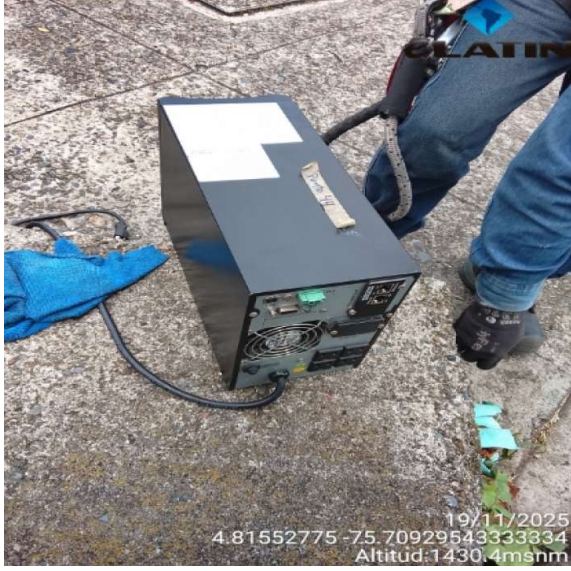
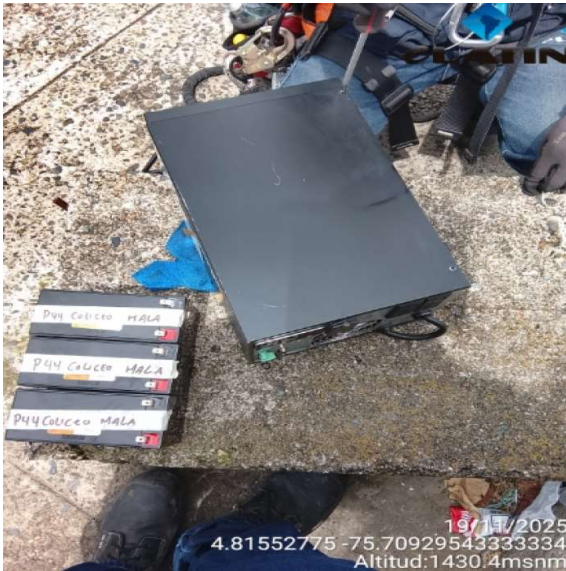
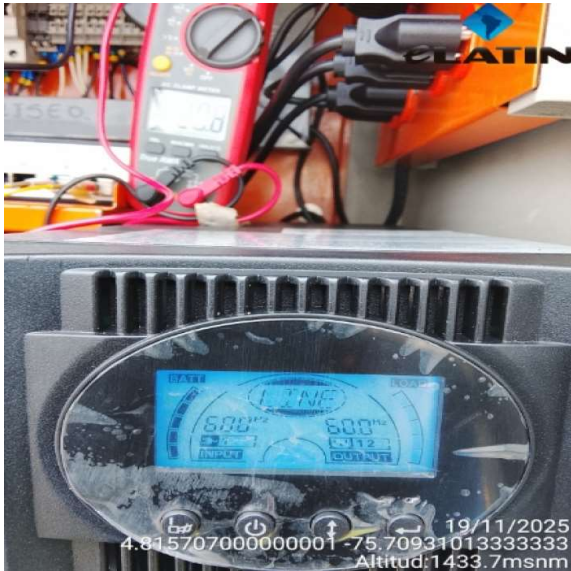
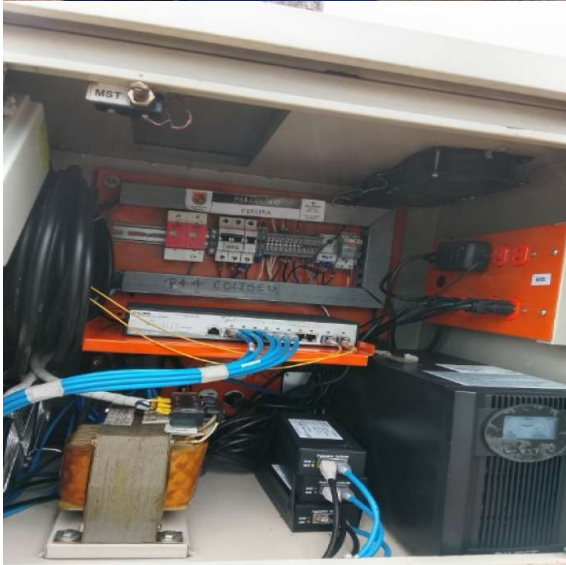
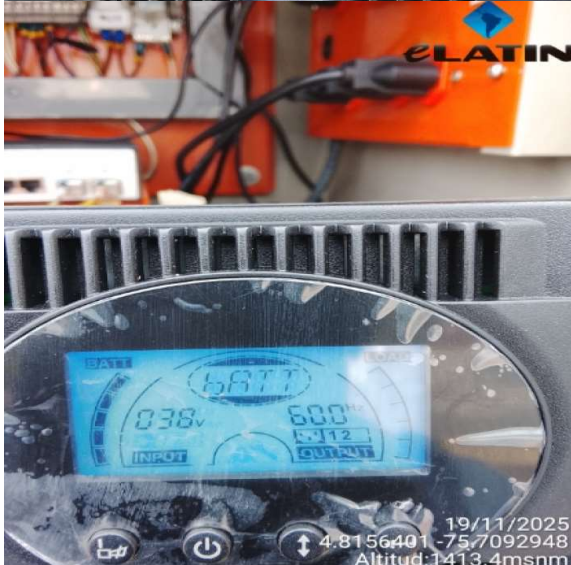
Se realizó el diagnóstico de la falla y mediante el acta de afectación de bolsa N° AB 087 del informe 2, se le informó a la supervisión sobre la condición de alerta que presenta la UPS, la cual corresponde a una falla en el sistema de almacenamiento de energía, lo que impide su correcto funcionamiento y limita la capacidad de respaldo del sistema, lo que impide garantizar la confiabilidad, seguridad eléctrica y operativa del sistema de videovigilancia. Después de la aprobación por parte del supervisor del contrato, se procedió a realizar la instalación de los elementos requeridos.

| OBSERVACIONES | | |
|---|---|---|
| Posterior a las actividades de intervención realizadas, se restablece la autonomía operativa de la UPS y así evitando riesgos de pérdida de operación. | | |

A solicitud de la supervisión, se realiza la instalación de tres (3) módulos de baterías de acuerdo al acta de afectación de bolsa AB 087 del informe 2, con esta intervención se restablece la autonomía operativa de la UPS, lo que permite disponer nuevamente de capacidad de respaldo en caso de fallas o interrupciones en la red eléctrica. De esta manera, se asegura la continuidad del servicio y el funcionamiento ininterrumpido de los equipos conectados, evitando riesgos de pérdida de operación. Con ello se garantiza la estabilidad operativa, la seguridad eléctrica y la confiabilidad funcional del sistema de videovigilancia, asegurando la continuidad del servicio.

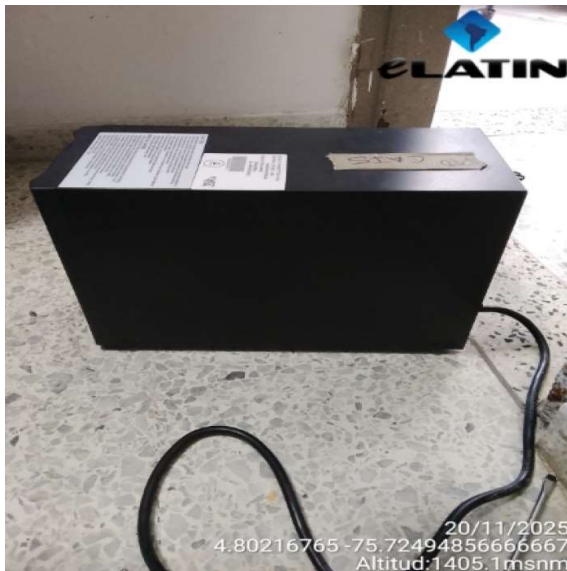
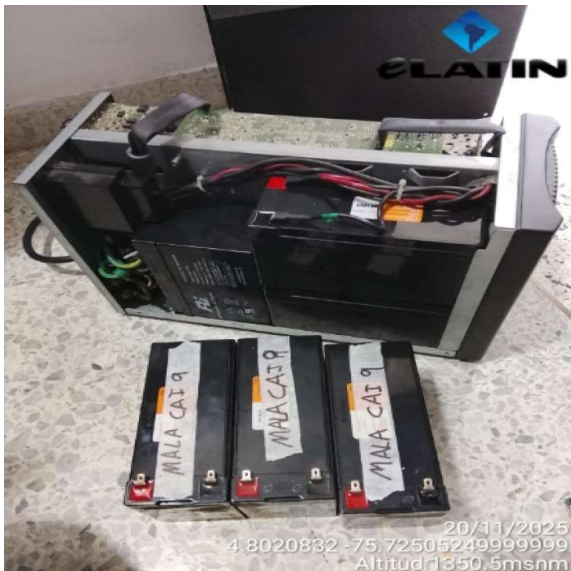
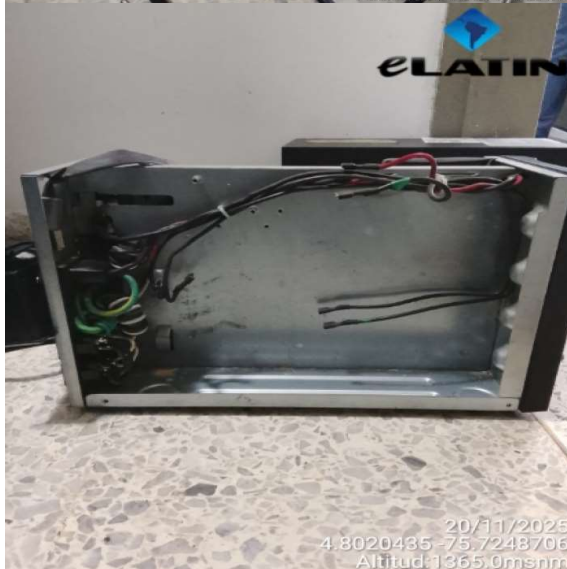
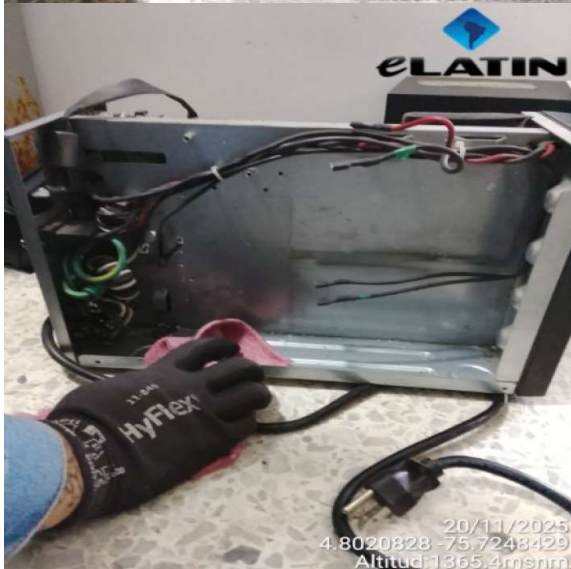
Se realizó el diagnóstico de la falla y mediante el acta de afectación de bolsa N° AB 096 del informe 2, se le informó a la supervisión sobre la condición de alerta que presenta la UPS, la cual corresponde a una falla en el sistema de almacenamiento de energía, lo que impide su correcto funcionamiento y limita la capacidad de respaldo del sistema, lo que impide garantizar la confiabilidad, seguridad eléctrica y operativa del sistema de videovigilancia. Después de la aprobación por parte del supervisor del contrato, se procedió a realizar la instalación de los elementos requeridos.

A solicitud de la supervisión, se realiza la instalación de tres (3) módulos de baterías de acuerdo al acta de afectación de bolsa AB 096 del informe 2, con esta intervención se restablece la autonomía operativa de la UPS, lo que permite disponer nuevamente de capacidad de respaldo en caso de fallas o interrupciones en la red eléctrica. De esta manera, se asegura la continuidad del servicio y el funcionamiento ininterrumpido de los equipos conectados, evitando riesgos de pérdida de operación. Con ello se garantiza la estabilidad operativa, la seguridad eléctrica y la confiabilidad funcional del sistema de videovigilancia, asegurando la continuidad del servicio.

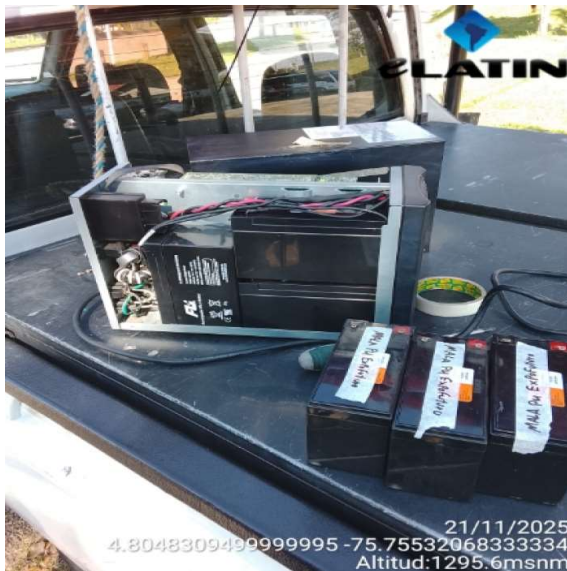
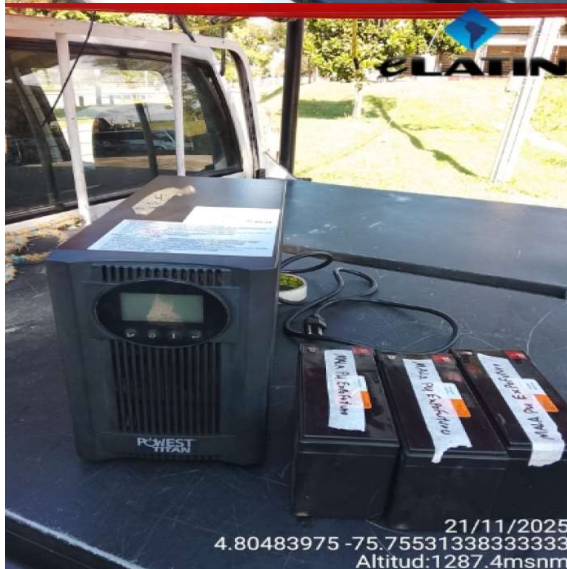
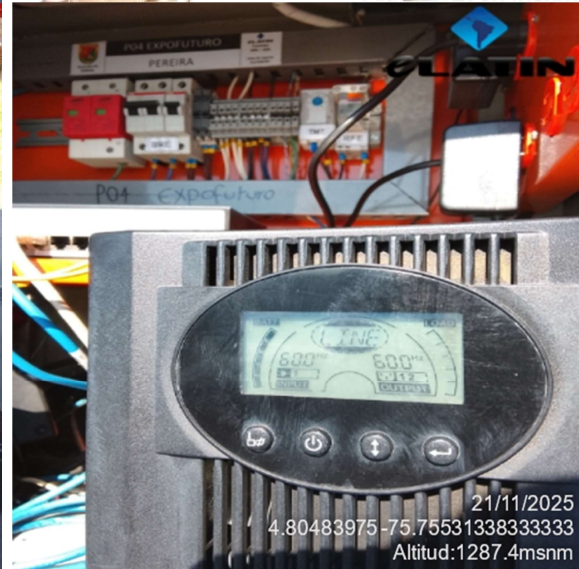
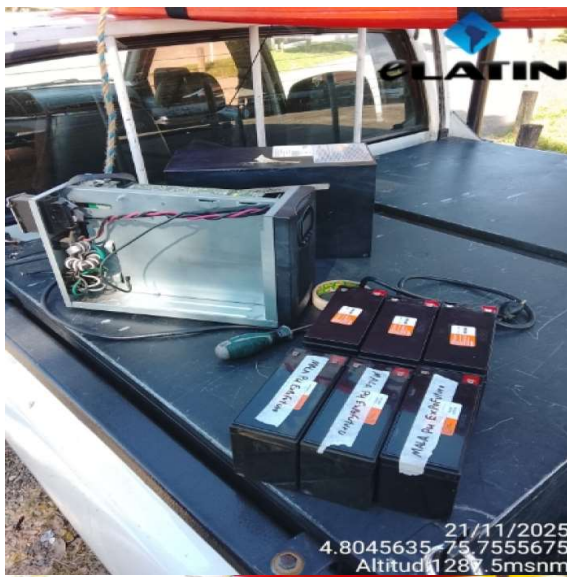
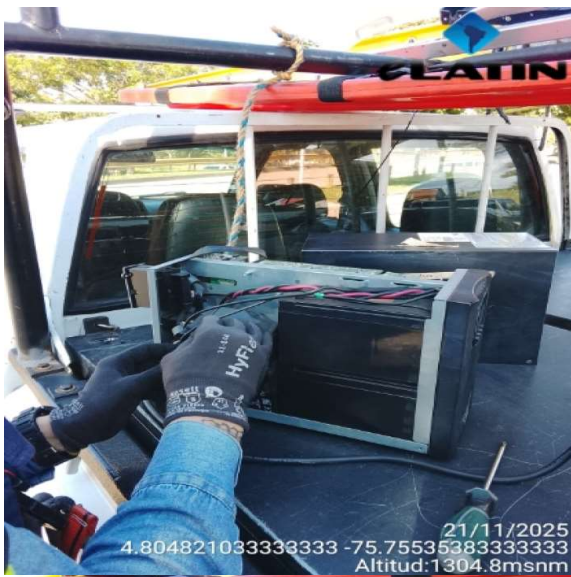
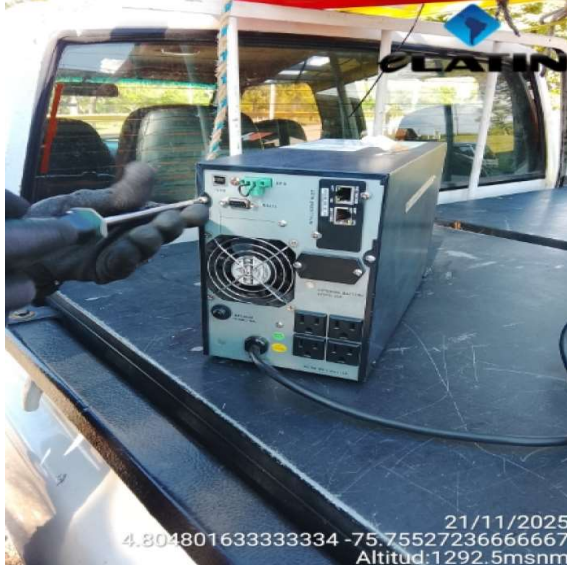
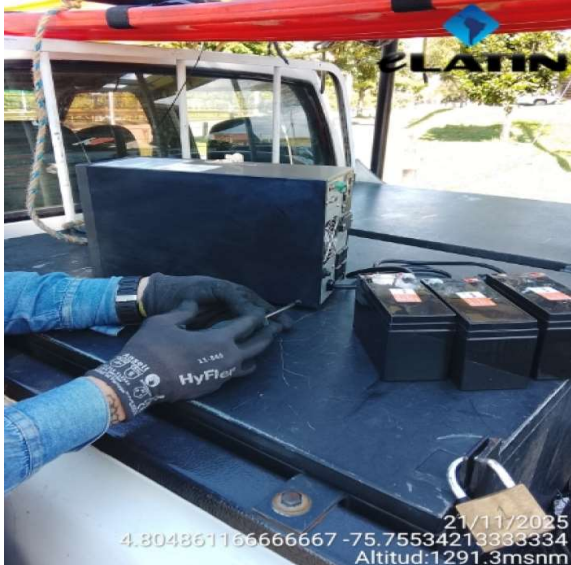
Se realizó el diagnóstico de la falla y mediante el acta de afectación de bolsa N° AB 028 del informe 1, se le informó a la supervisión sobre la condición de alerta que presenta la UPS, la cual corresponde a una falla en el sistema de almacenamiento de energía, lo que impide su correcto funcionamiento y limita la capacidad de respaldo del sistema, lo que impide garantizar la confiabilidad, seguridad eléctrica y operativa del sistema de videovigilancia. Después de la aprobación por parte del supervisor del contrato, se procedió a realizar la instalación de los elementos requeridos.

Posterior a las actividades de intervención realizadas, se restablece la autonomía operativa de la UPS y así evitando riesgos de pérdida de operación.

A solicitud de la supervisión, se realiza la instalación de tres (3) módulos de baterías de acuerdo al acta de afectación de bolsa AB 028 del informe 1, con esta intervención se restablece la autonomía operativa de la UPS, lo que permite disponer nuevamente de capacidad de respaldo en caso de fallas o interrupciones en la red eléctrica. De esta manera, se asegura la continuidad del servicio y el funcionamiento ininterrumpido de los equipos conectados, evitando riesgos de pérdida de operación. Con ello se garantiza la estabilidad operativa, la seguridad eléctrica y la confiabilidad funcional del sistema de videovigilancia, asegurando la continuidad del servicio.

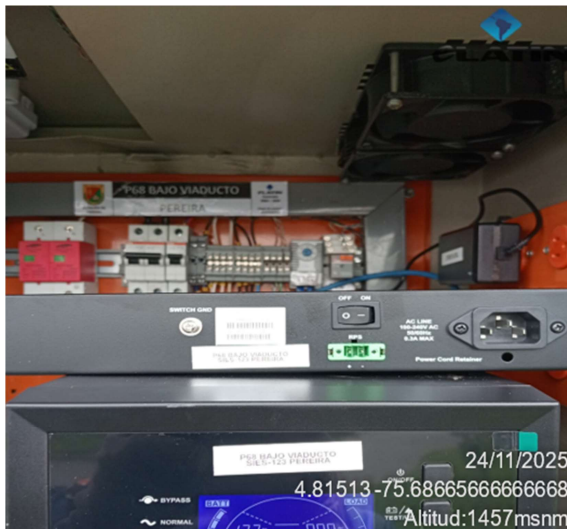
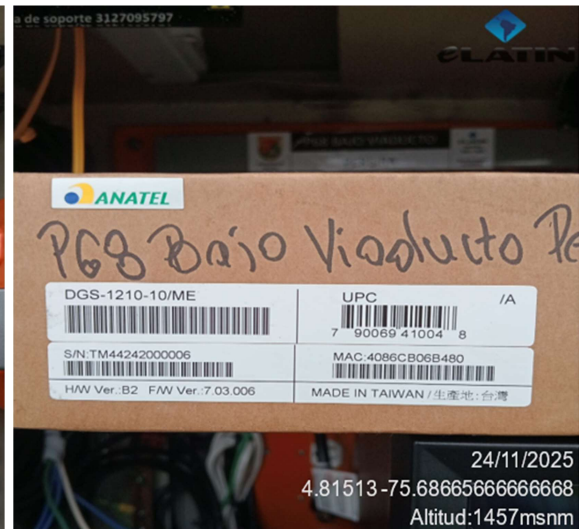
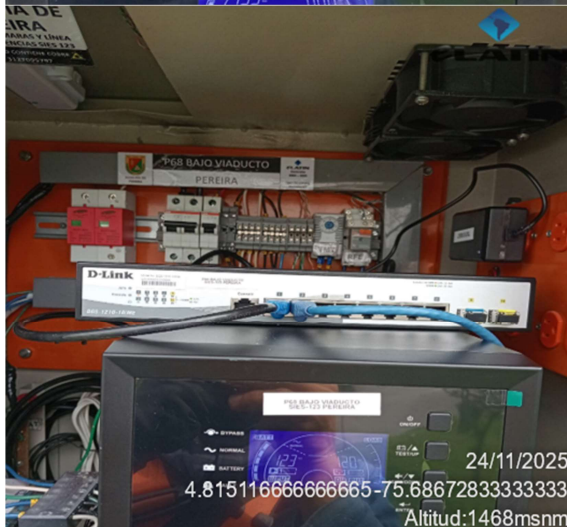
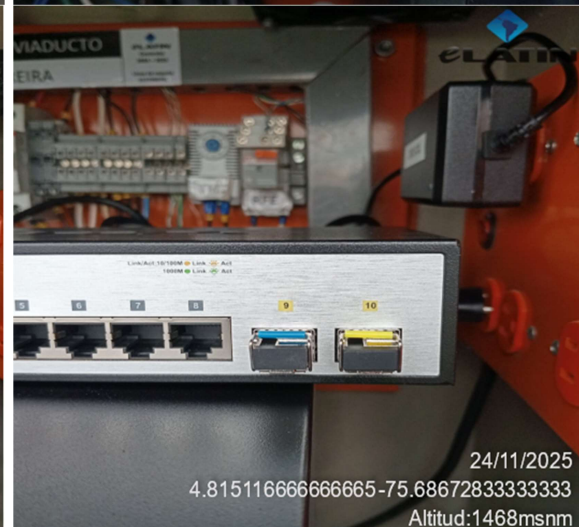
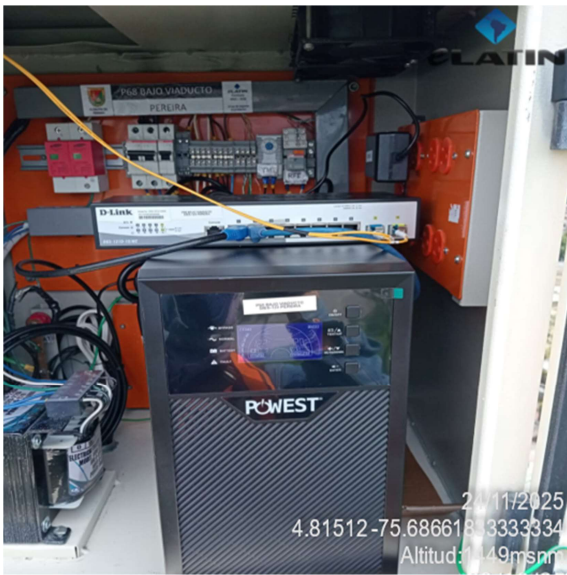
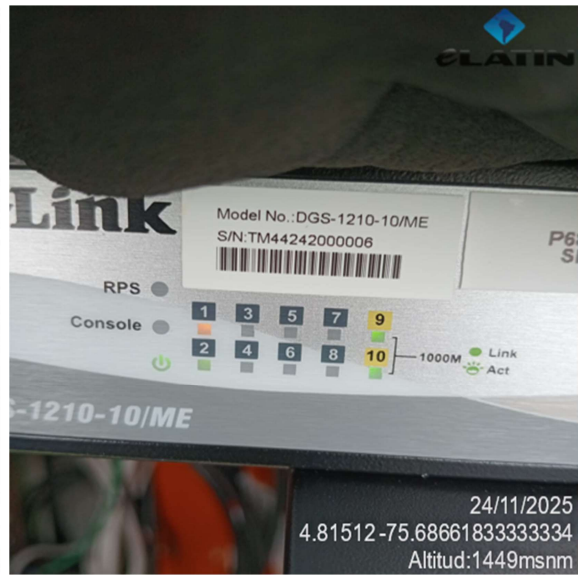
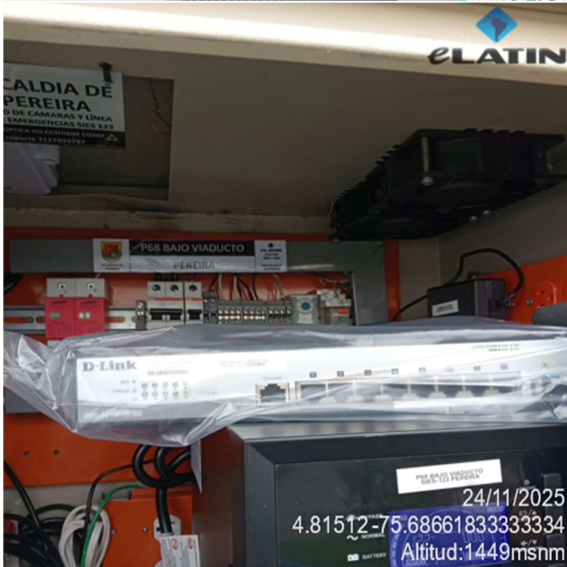
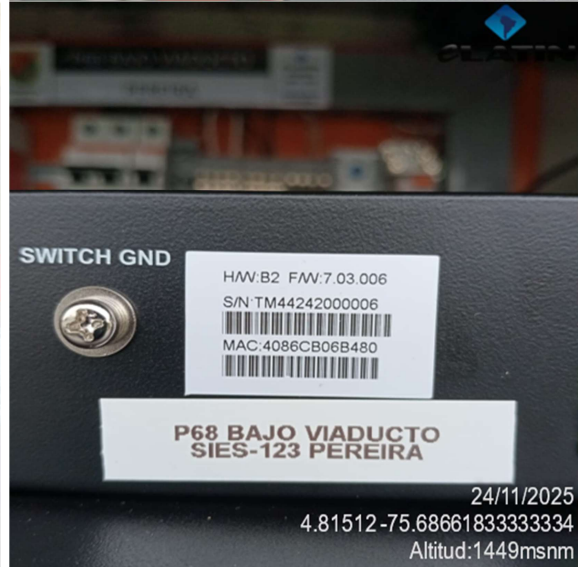
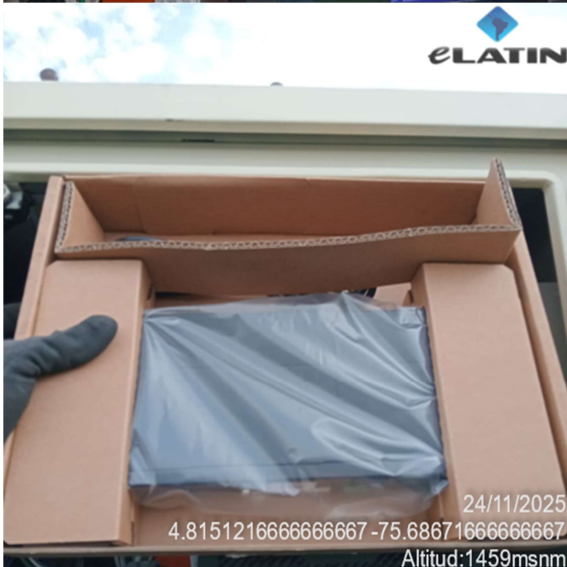
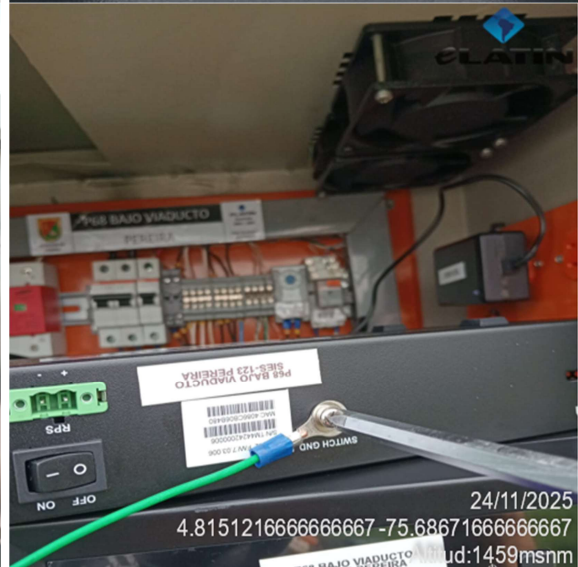
Se realizó el diagnóstico de la falla y mediante el acta de afectación de bolsa N° AB 126 del informe 3, se le informó a la supervisión sobre el hurto total del gabinete de comunicaciones y control del punto, así como de todos los componentes instalados en su interior, entre ellos el switch de punto de cámara. Después del estudio técnico requerido del switch y su posterior aprobación por parte del supervisor del contrato, se procedió a realizar la instalación del elemento requerido.

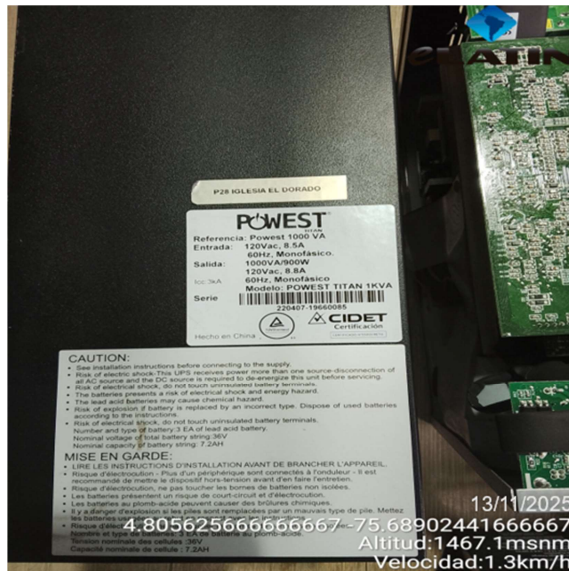
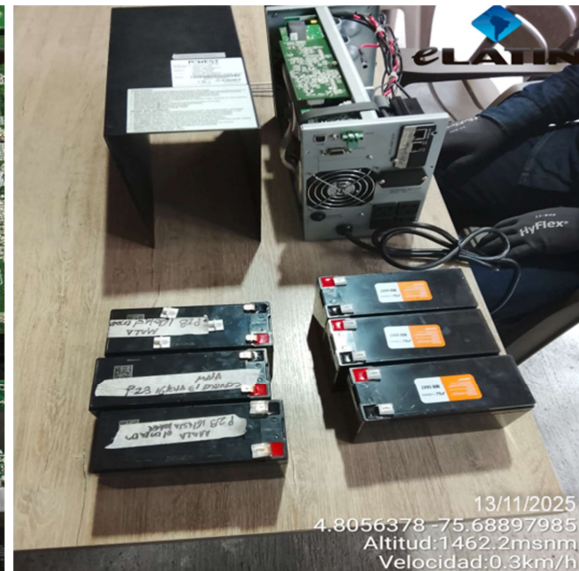
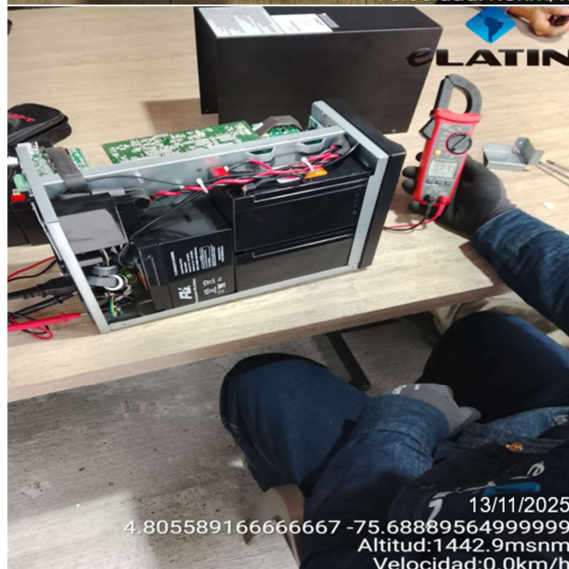
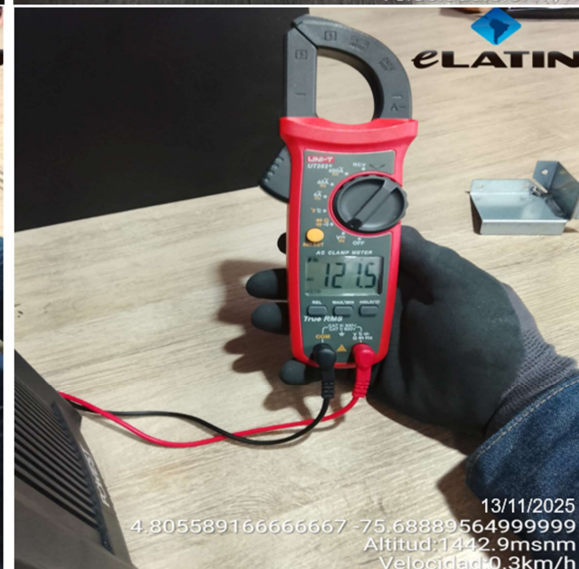
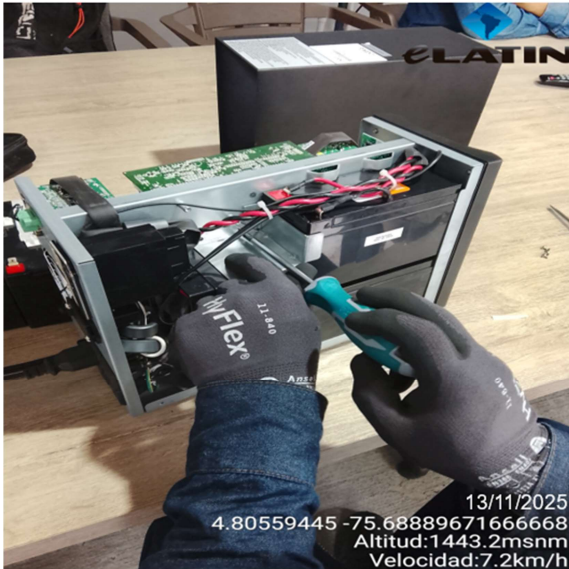
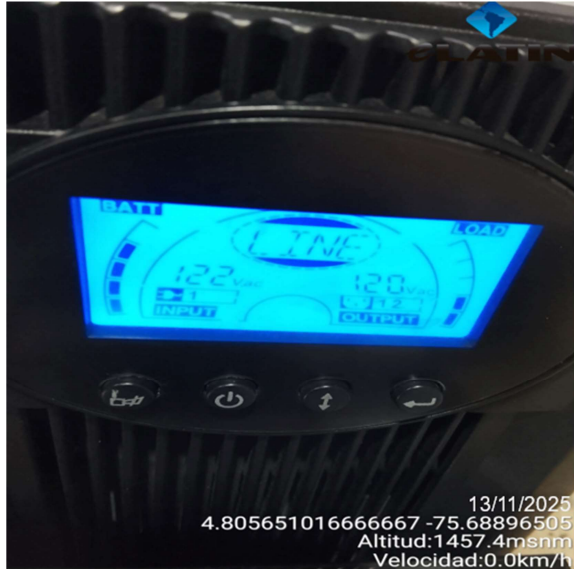
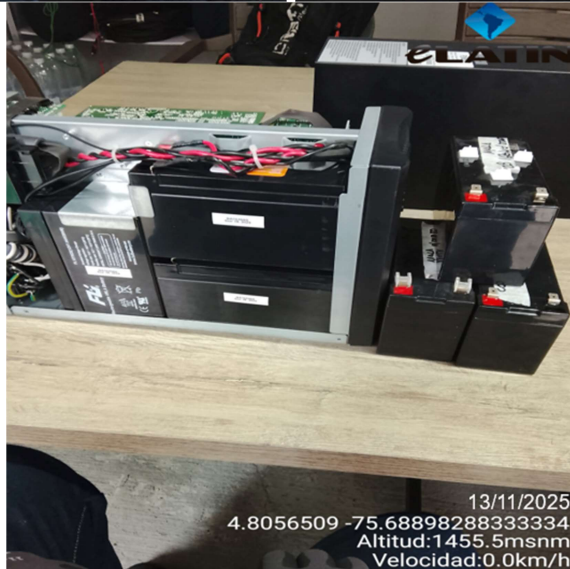
Se realizó el diagnóstico de la falla y mediante el acta de afectación de bolsa N° AB 137 del informe 4, se le informó a la supervisión sobre la condición de alerta que presenta la UPS, la cual corresponde a una falla en el sistema de almacenamiento de energía, lo que impide su correcto funcionamiento y limita la capacidad de respaldo del sistema, lo que impide garantizar la confiabilidad, seguridad eléctrica y operativa del sistema de videovigilancia. Después de la aprobación por parte del supervisor del contrato, se procedió a realizar la instalación de los elementos requeridos.

| OBSERVACIONES | | |
|---|---|---|
| Posterior a las actividades de intervención realizadas, se restablece la autonomía operativa de la UPS y así evitando riesgos de pérdida de operación. | | |

A solicitud de la supervisión, se realiza la instalación de tres (3) módulos de baterías de acuerdo al acta de afectación de bolsa AB XXX del informe 4, con esta intervención se restablece la autonomía operativa de la UPS, lo que permite disponer nuevamente de capacidad de respaldo en caso de fallas o interrupciones en la red eléctrica. De esta manera, se asegura la continuidad del servicio y el funcionamiento ininterrumpido de los equipos conectados, evitando riesgos de pérdida de operación. Con ello se garantiza la estabilidad operativa, la seguridad eléctrica y la confiabilidad funcional del sistema de videovigilancia, asegurando la continuidad del servicio.

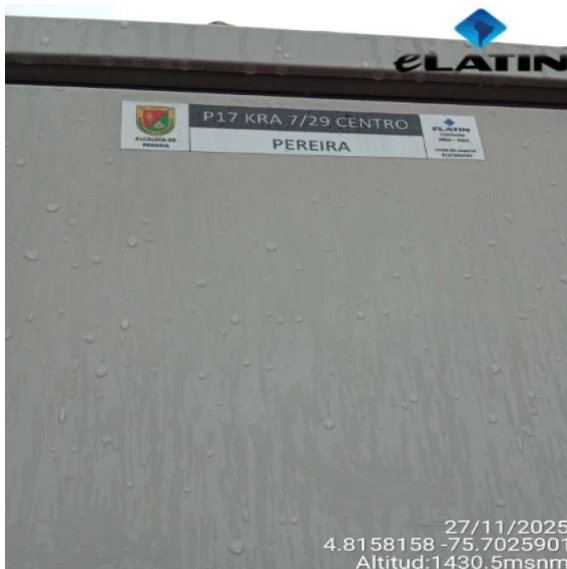
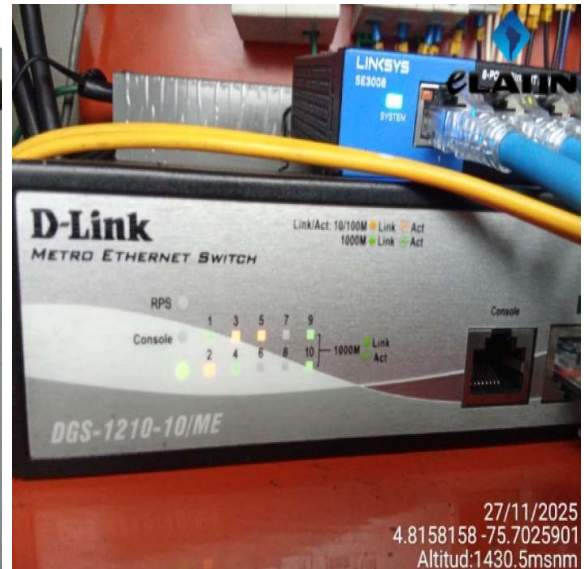
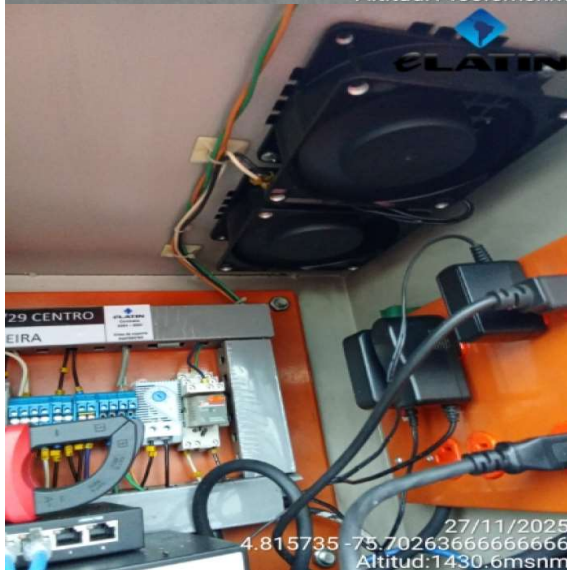
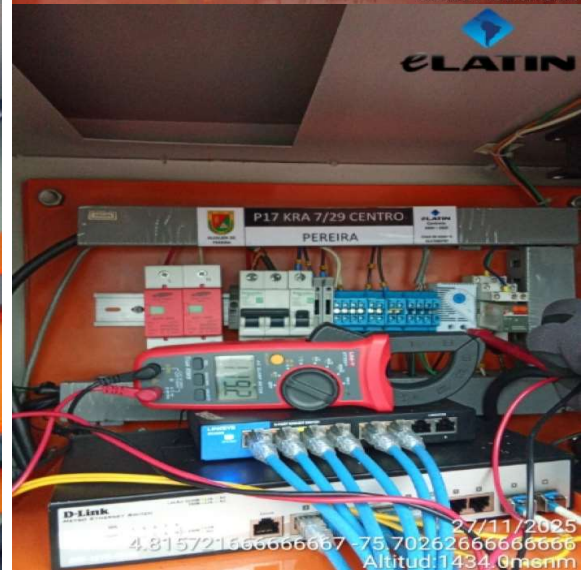
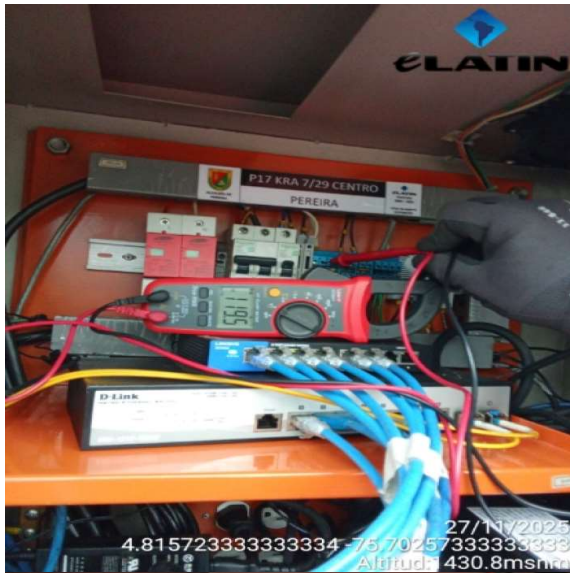
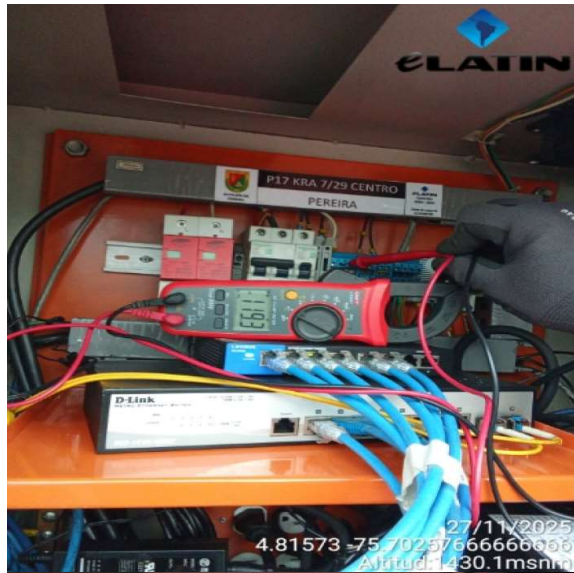
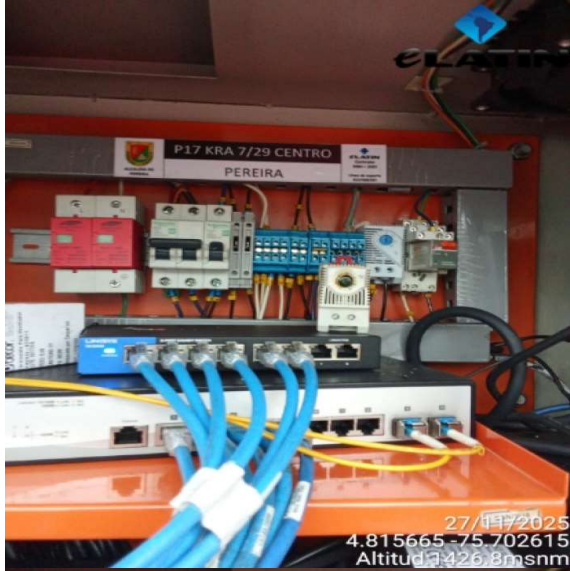
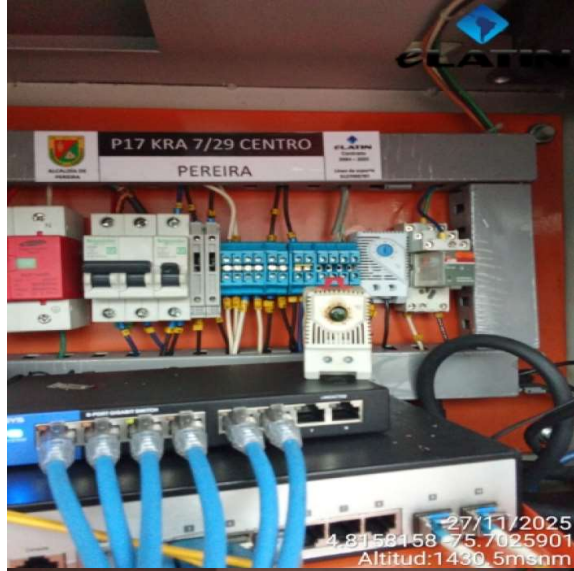
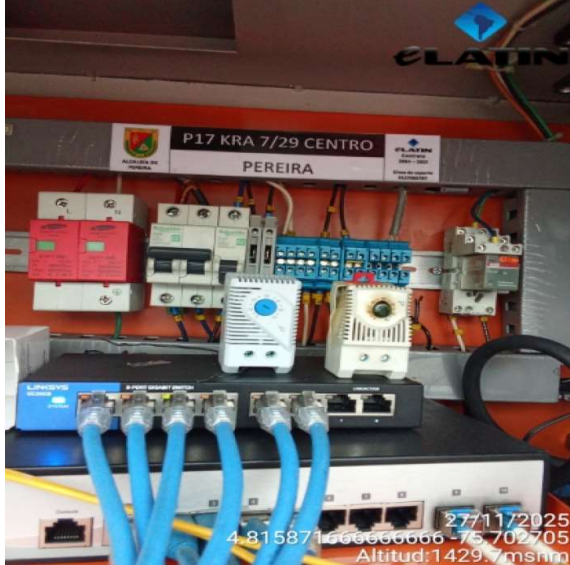
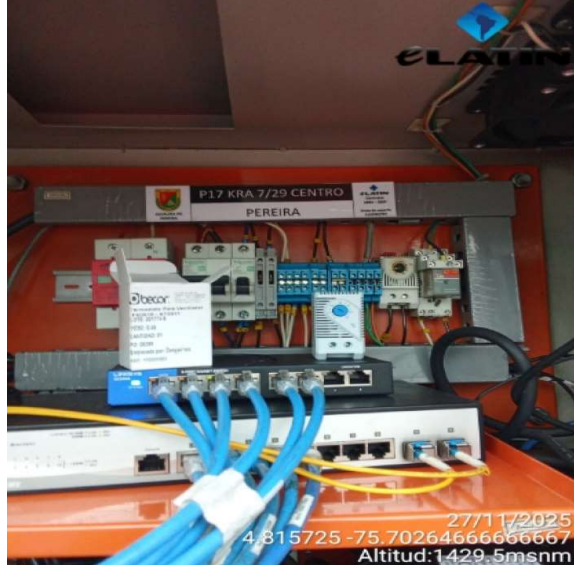
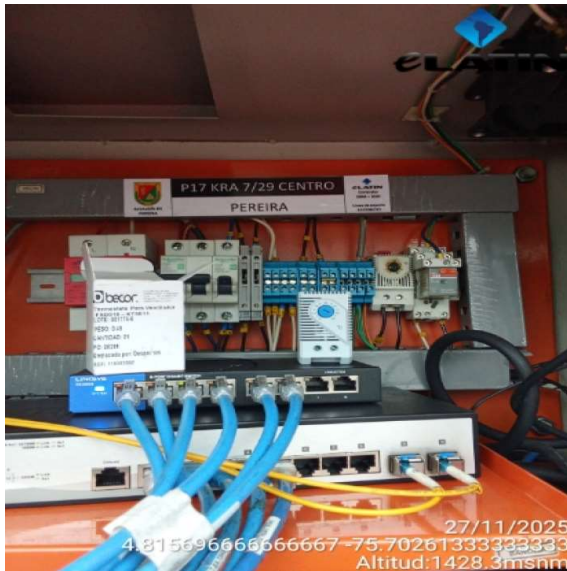
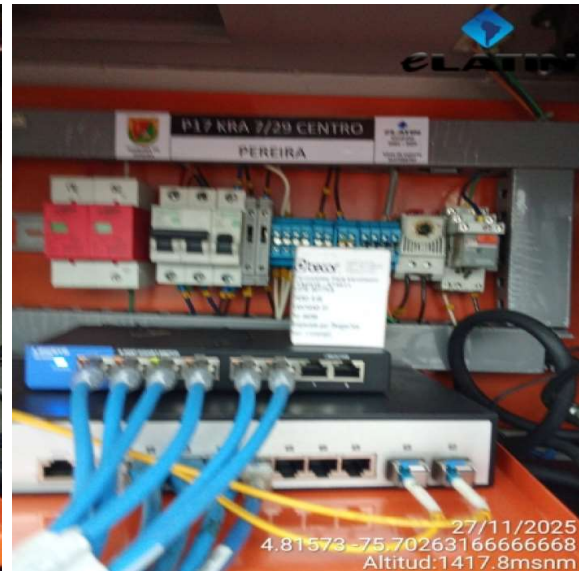
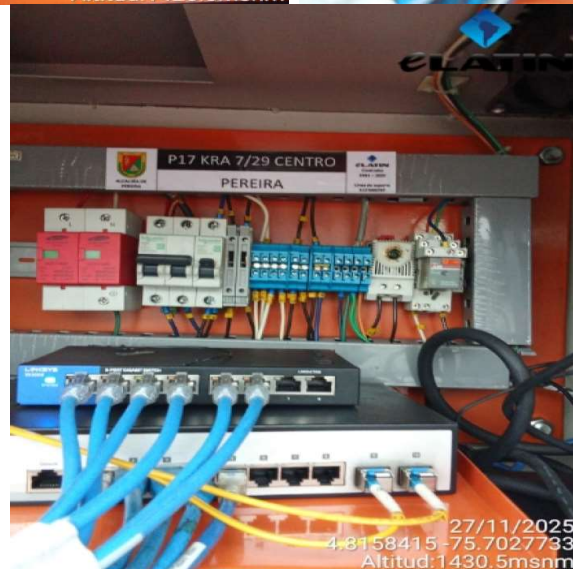
Se realizó el diagnóstico de la falla y mediante el acta de afectación de bolsa N° AB 091 del informe 2, se le informó a la supervisión sobre la condición del termostato del gabinete de punto de cámara el cual presentaba un daño por sobrecalentamiento (componente quemado). Después de la aprobación por parte del supervisor del contrato, se procedió a realizar la instalación de los elementos requeridos.

A solicitud de la supervisión, se realiza la instalación de un (1) termostato de gabinete de punto de cámara de acuerdo al acta de afectación de bolsa AB 091 del informe 2, garantiza la estabilidad térmica de los equipos electrónicos alojados, previniendo fallas por estrés térmico, sobrecalentamiento de fuentes de alimentación, switches de comunicaciones y demás módulos activos, así como la formación de condensación por desbalance térmico.
