| <br> | <p>Contrato de Interventoría No 971-2021<br/> INTERVENTORÍA PARA LAS OBRAS DE MEJORAMIENTO MEDIANTE LA CONSTRUCCIÓN Y MANTENIMIENTO, GESTIÓN PREDIAL, SOCIAL Y AMBIENTAL SOSTENIBLE DE LA RUTA DE LOS COMUNEROS (ZIPAQUIRÁ - BARBOSA - BUCARAMANGA; GIRÓN - PIEDECUESTA) EN LOS DEPARTAMENTOS DE CUNDINAMARCA, BOYACÁ Y SANTANDER, EN MARCO DE LA REACTIVACIÓN ECONÓMICA, MEDIANTE EL PROGRAMA DE OBRA PÚBLICA "VÍAS PARA LA LEGALIDAD Y LA REACTIVACIÓN VISIÓN 2030". MÓDULO 1.</p> | |
| <b>CONSORCIO ICEACSA - TPF</b> | <b>INFORME MENSUAL No. 56</b><br>INVIAS-IM – 0971-2021<br>ENERO DE 2026 | Hoja 11 de 19 |

### Informes de especialistas - 1

## CONCEPTO TÉCNICO ESPECIALIDAD GEOTECNIA

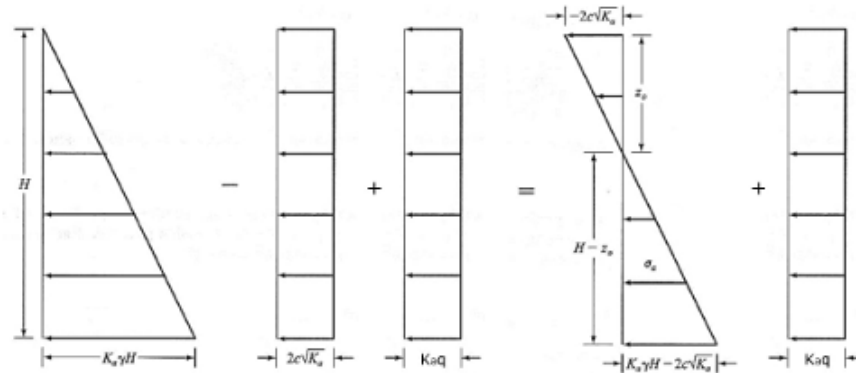
**Imagen 7. Esquema de esfuerzos actuantes sobre el muro.**

$$\sigma_a = K_a \gamma H - 2c\sqrt{K_a} = 0.333 * 18 * 8.5 - 2 * 5 * \sqrt{0.333} = 50.95 - 5.77 = 45.17 \frac{kN}{m^2}$$

$$\sigma_{a\text{sobrecarga}} = K_a q = 0.333 * 15 = 5.0 \text{ kN/m}$$

$$\sigma_{abase} = 45.17 + 5 = 50.17 \text{ kN/m}$$

$$\sigma_{acorona} = \sigma_{a\text{sobrecarga}} - 2c\sqrt{K_a} = 5 - 5.77 = -0.77 \text{ kN/m}$$

las presiones negativas se tomarán como cero

$$\text{Corte con el eje } Y = \frac{2c}{\gamma} \tan(45 + \frac{\phi}{2}) = \frac{2 * 5}{18} \tan(45 + \frac{30}{2}) = 0.962 \text{ m}$$

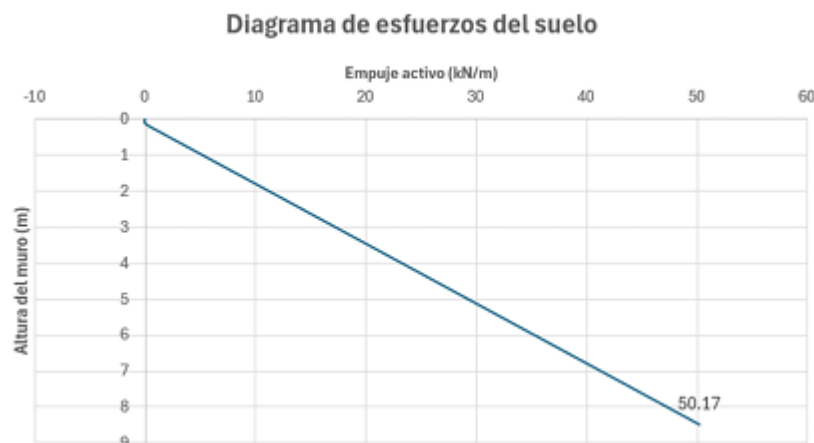
**Imagen 8. Diagrama de esfuerzos del suelo.**

Teniendo en cuenta lo anterior, en la Imagen 9 se presenta el análisis de una sección típica de un muro en voladizo de 8.5 m de altura y 40 cm de espesor. En dicho modelo se evidencian desplazamientos superiores a 7.95 cm en la corona, valores que no son aceptables para el diseño. Asimismo, se obtienen momentos elevados, superiores a 600 kNm, lo que implicaría una gran cantidad de refuerzo en la base.

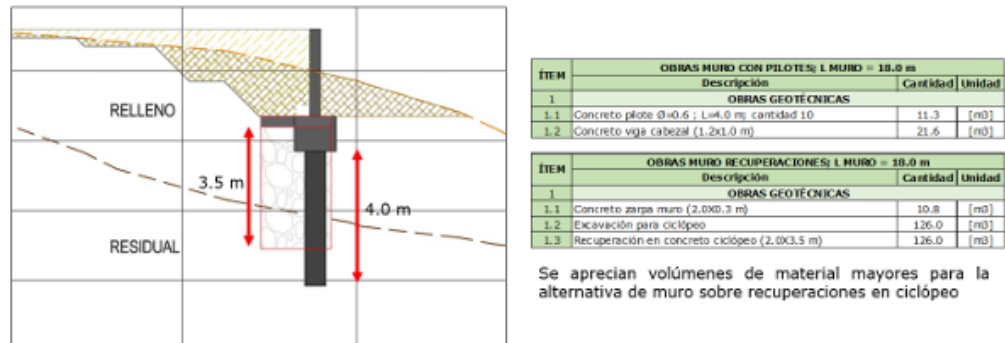
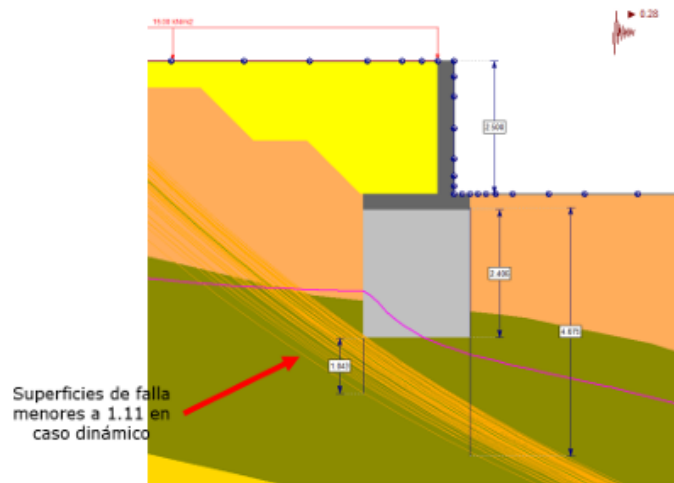
**Imagen 10. Comparativo entre cimentación con recuperaciones en ciclópeo y pilotes de 0.6m.**

Así mismo, estos mismos motivos llevaron a la definición de la tipología de cimentación propuesta, la alternativa de muros en voladizo con zarpa fue descartada considerando los altos espesores y longitudes excesivas de la zarpa debido a la altura del muro, aun empleando una recuperación que permitiera transmitir los esfuerzos de manera superficial a un estrato de mayor competencia, no es viable técnicamente esta tipología de obra debido a la altura del muro y a las superficies de falla que pasan debajo de las recuperaciones como podemos observar en la imagen 10, alternativa que fue analizada a solicitud de la interventoría y se sustentó el 31 de octubre del 2024 mediante una presentación, relacionando tanto el argumento técnico como económico de esta alternativa, que de igual manera no es viable técnicamente al no cumplir con los factores de seguridad normativos.

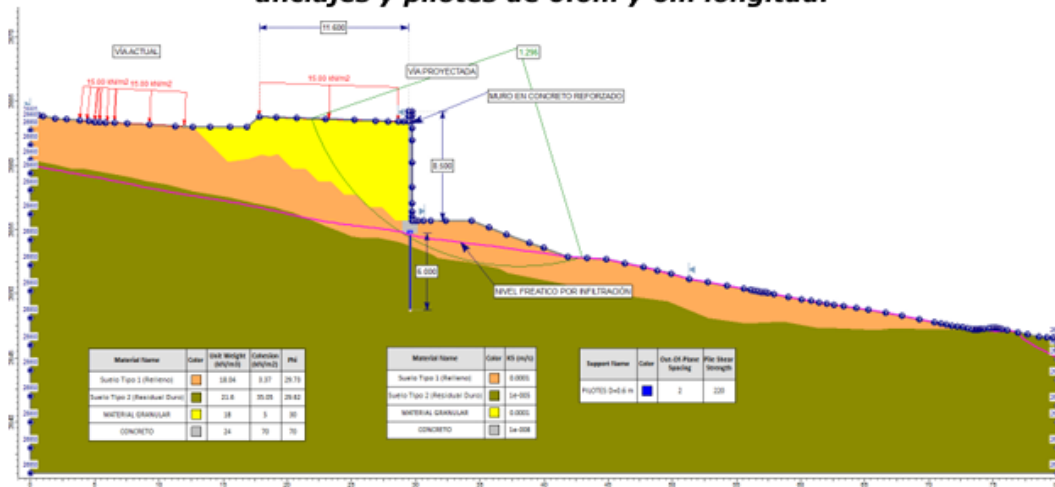
**Imagen 11. Análisis de estabilidad estático – Muro con una única fila de anclajes y pilotes de 0.6m y 6m longitud.**

Consideramos que los argumentos técnicos sobran, no obstante, en aras de avanzar de demostrar lo expuesto durante toda la respuesta, se realizaron los modelos de estabilidad solicitados por la Interventora (ver imágenes 11 a la 14) con el diámetro de pilote recomendado por esta consultoría de 0.6 metros, donde como era de esperarse y ya se ha manifestado, NO cumplen los factores de seguridad requeridos por el CCP-14 de 1.54 para condición estática y de 1.11 para condición dinámica, como se evidencia a continuación:

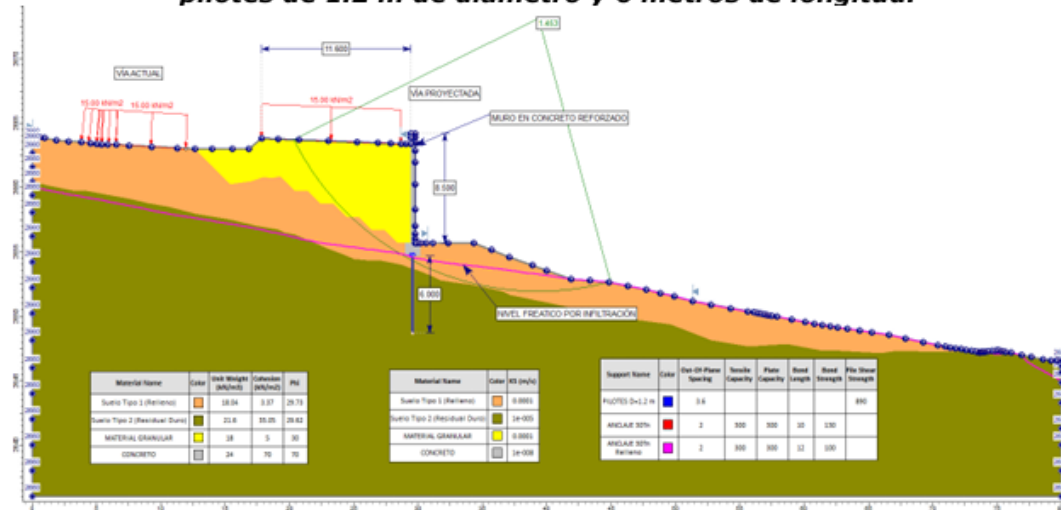
**Imagen 15. Análisis de estabilidad estático – Muro de 8.5 m sin anclajes con pilotes de 1.2 m de diámetro y 6 metros de longitud.**

También se realizaron los siguientes modelos de estabilidad solicitados aumentando el diámetro a 1.2m de los pilotes con y sin anclajes, solicitados por la Interventora en los comentarios a la versión C y D, aun cuando esto ya se sale del alcance de esta consultoría, por considerarse extemporáneo.

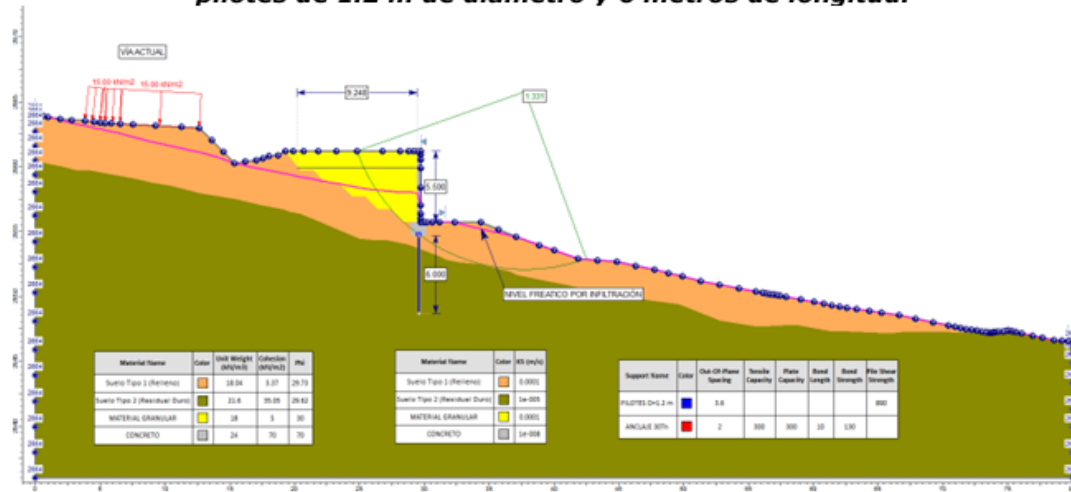
**Imagen 21. Análisis de estabilidad estático – Muro de 5.5 m sin anclajes con pilotes de 1.2 m de diámetro y 6 metros de longitud.**

Y finalmente se realizamos análisis de estabilidad sin anclajes para la mínima altura del muro, la cual es de 5.5m y no de 4.5 metros como lo indica la Interventora en la solicitud de la versión D.
