**INFORME DE CUMPLIMIENTO**

| <b>GENERALIDADES DEL CONTRATO</b> | |
|---|---|
| <b>CONTRATISTA</b> | INGPRA S.A.S.<br>R/L MIGUEL ANGEL FLOREZ ARAUJO |
| <b>OBJETO</b> | 2025B-339 MANTENIMIENTO PREVENTIVO Y CORRECTIVO DEL SISTEMA ELECTRICO DE LAS INSTITUCIONES EDUCATIVAS OFICIALES DEL MUNICIPIO DE SAN JOSÉ DE CÚCUTA EN EL MARCO DEL PROYECTO DE MEJORAMIENTO, AMPLIACIÓN, ADECUACIÓN, MANTENIMIENTO Y DOTACIÓN DE LA INFRAESTRUCTURA EDUCATIVA |

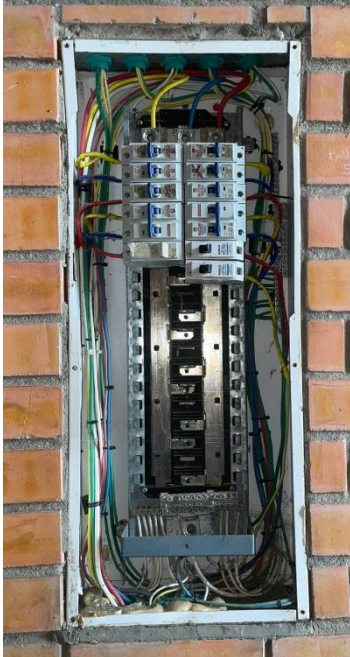
##### **TABLERO #5**

Estado interno inicial tablero #5

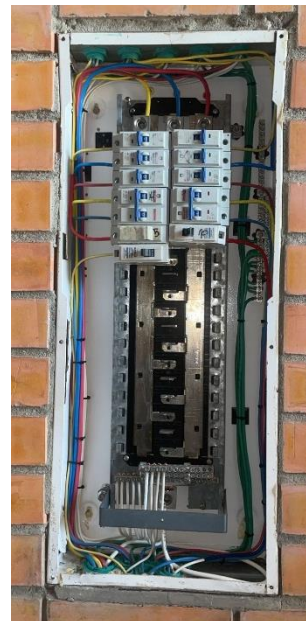
Estado interno final tablero #5

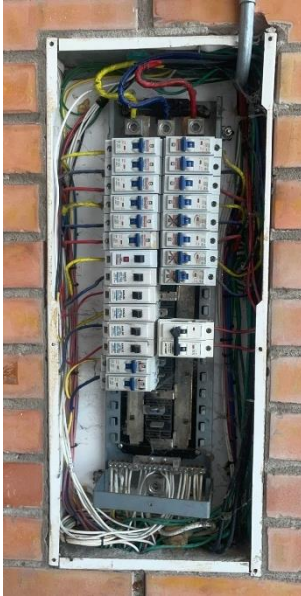
Estado interno inicial tablero #6

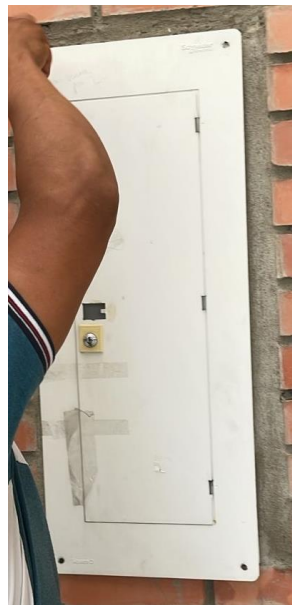
Estado inicial cubierta tablero #7

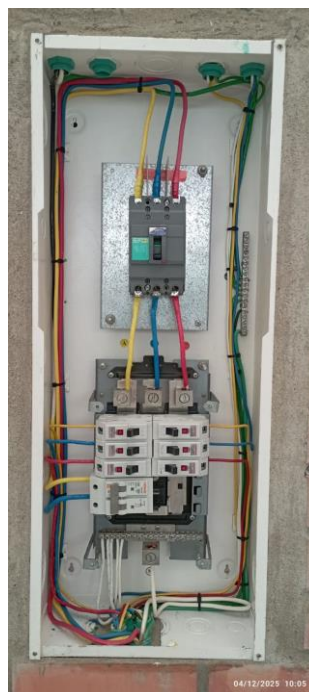
Estado interno final tablero #7

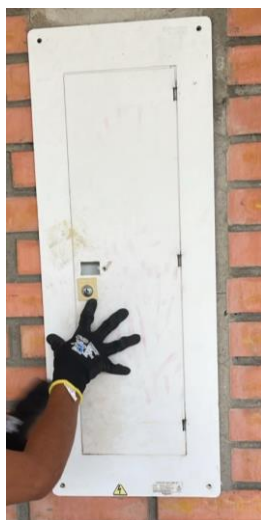
Estado interno inicial tablero #7

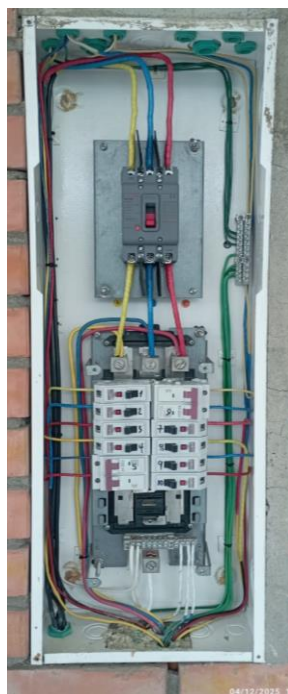
Estado interno final tablero #8

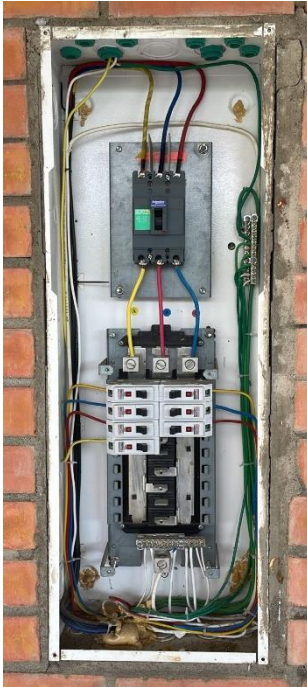
Estado interno inicial tablero #9

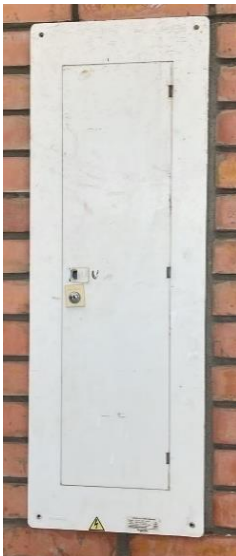
Estado inicial cubierta tablero #10

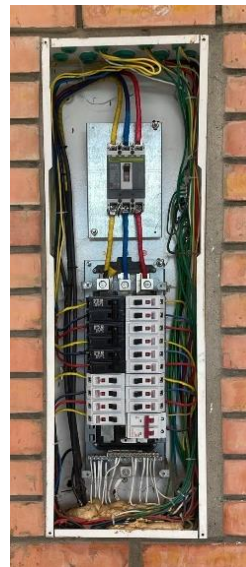
Estado interno inicial tablero #10

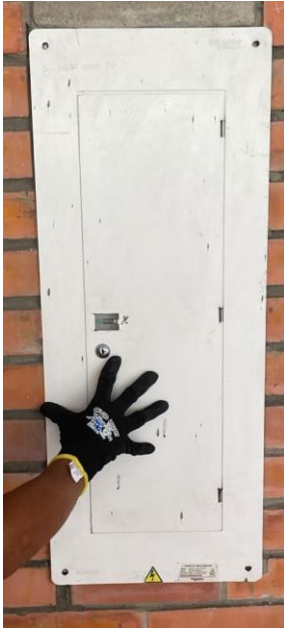
Estado interno final tablero #10

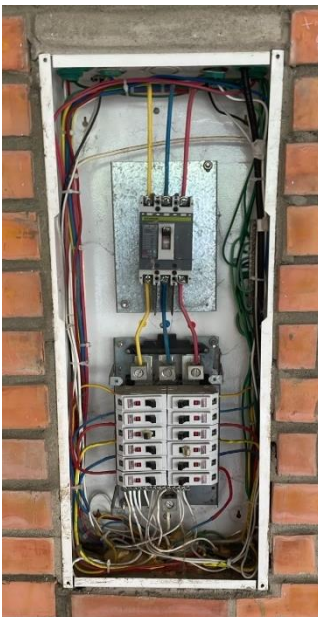
Estado interno inicial tablero #11

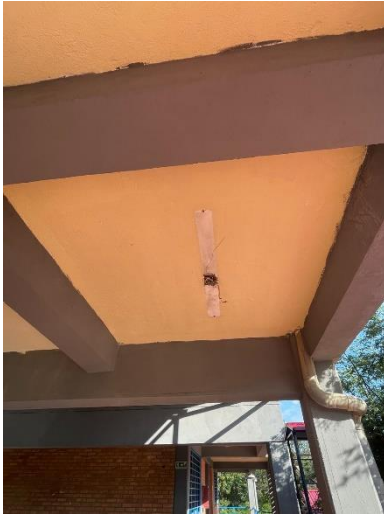
Estado inicial pasillo segundo piso.

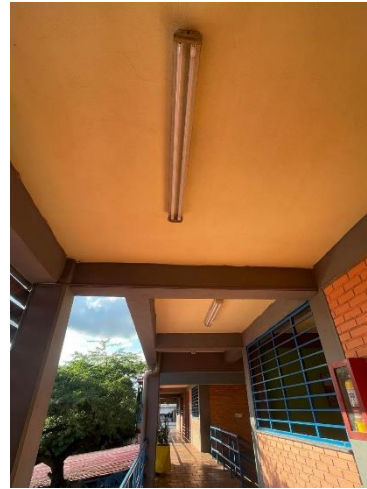
Estado inicial pasillo segundo piso.

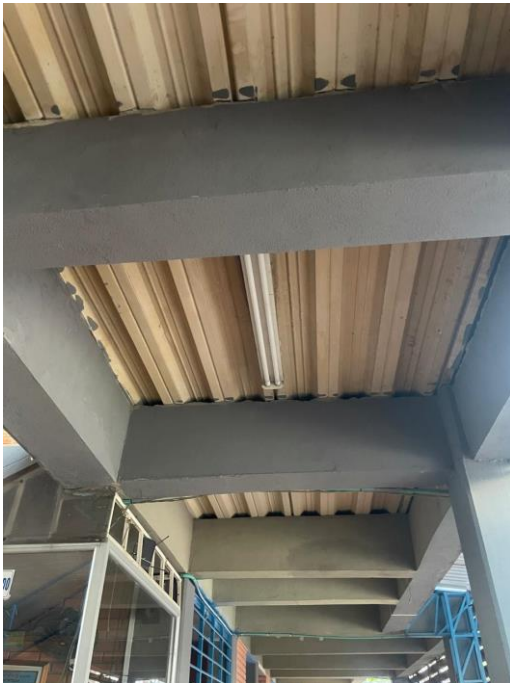
Estado inicial pasillo trasero del bloque.

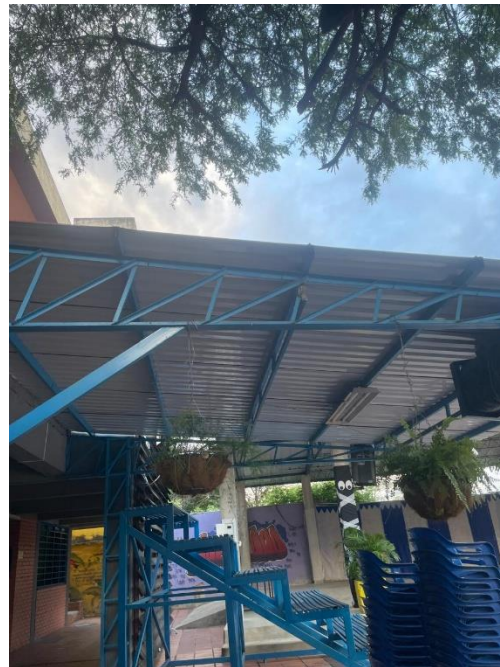
Estado inicial zona cubierta patio central.

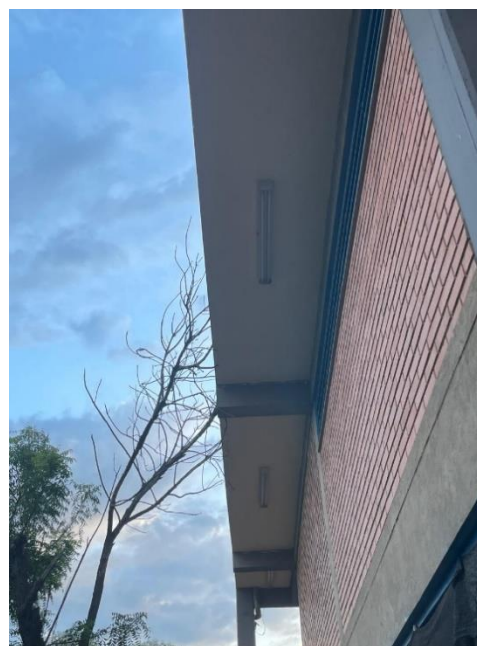
Estado inicial pasillo lateral izquierdo.

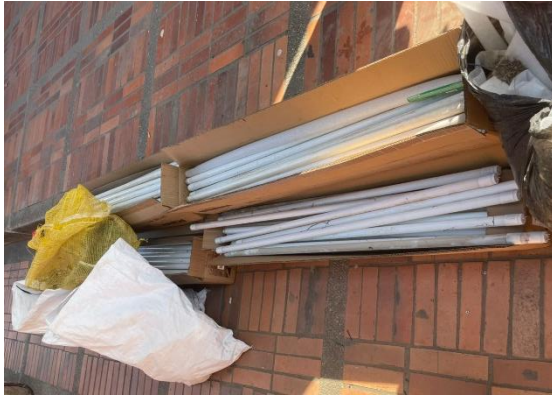
Evidencia de materiales desmontados.

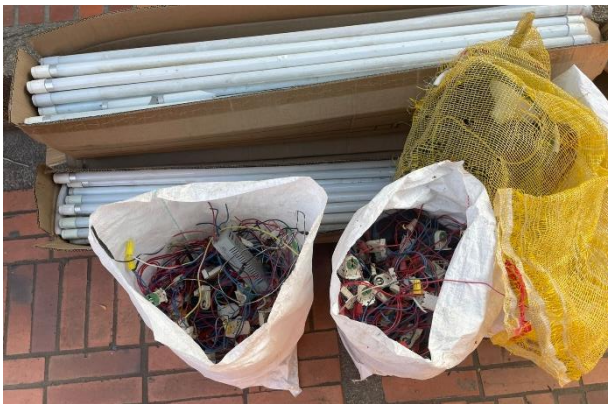
Evidencia de materiales desmontados.

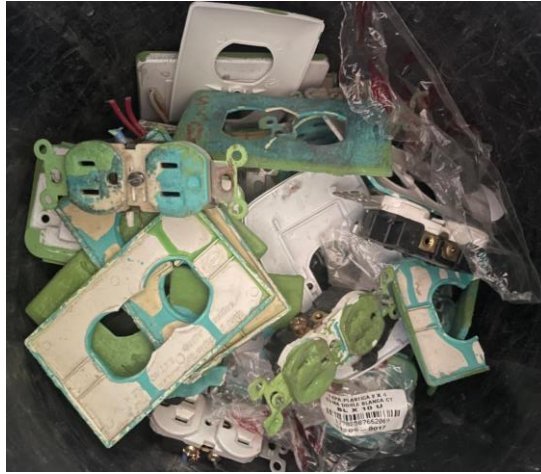
Evidencia de tomacorrientes desmontados.

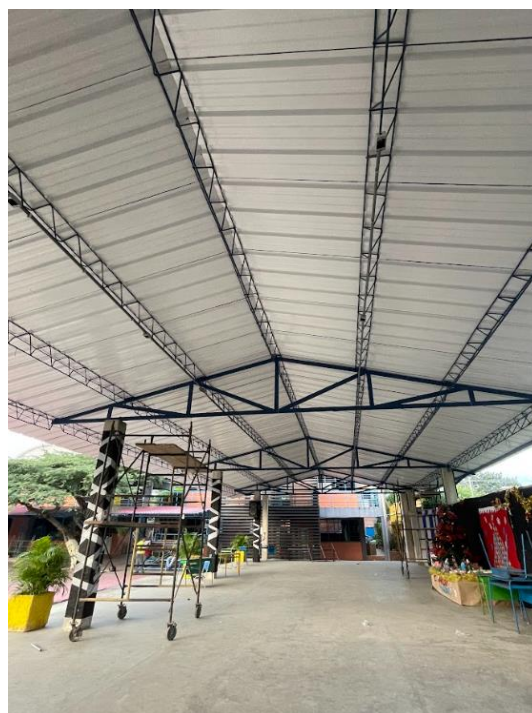
Iluminación instalada en auditorio.

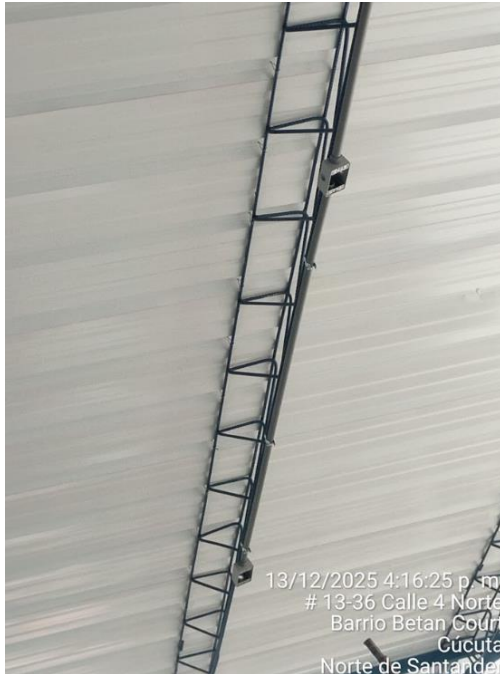
Detalle de la tubería instalada.

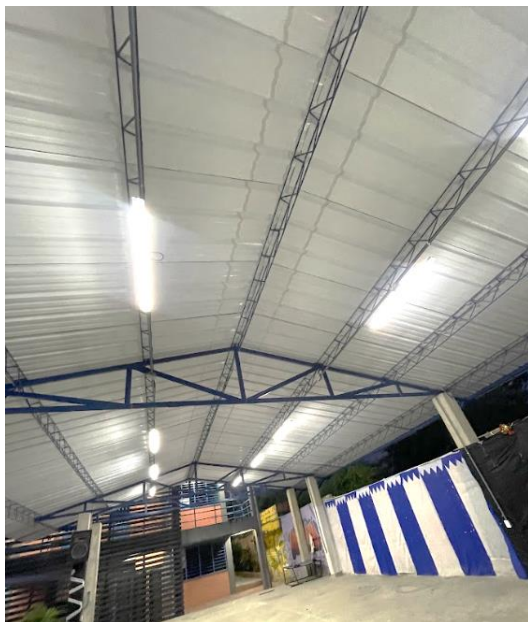
Evidencia de la iluminación instalada en auditorio.

Se realiza instalación de 14 lámparas herméticas 2x18+8w T8 marca Sylvania en toda el área del auditorio. En la acometida se usa tubo de  $\frac{3}{4}$ " SCH 40, Cajas rawell de 4x2 también de  $\frac{3}{4}$ " de 2,4, 5 y 6 huecos, y alambre # 12.
