**Referencia:** Contrato de obra No. 108 del 6 de julio de 2018, celebrado entre el FONDO DE DESARROLLO LOCAL DE TUNJUELITO y el CONSORCIO TUNJUELITO 2018.

**Asunto:** Respuesta a la comunicación con radicado No. 20245620040381 del 2 de febrero de 2024 y al informe técnico de febrero de 2024.

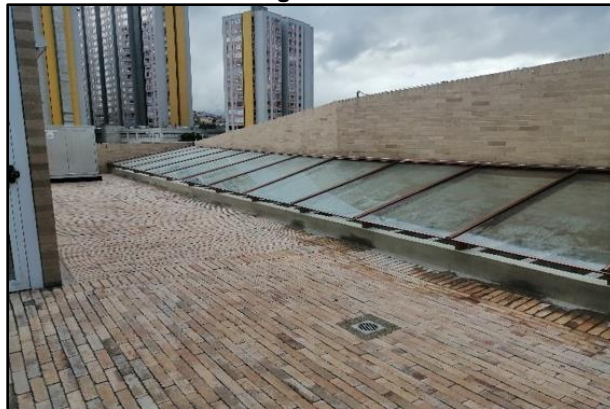
Imagen No. 3.

Al respecto, se informa que esta fue entregada a entera satisfacción, tal y como consta en el Acta de Recibo Final del 13 de enero de 2022, a la cual el 16 de marzo de 2022, se instaló una malla para impedir el ingreso de palomas al edificio, como se puede observar en la siguiente imagen:

Con el fin de garantizar su funcionalidad, el Contratista de obra realizará las actividades constructivas pertinentes para su adecuación, consistente en reposición de 2 vidrios de la marquesa y soldadura de la estructura. Para tal fin, se solicita se informe la fecha en la cual se autoriza la realización de dichos trabajos.

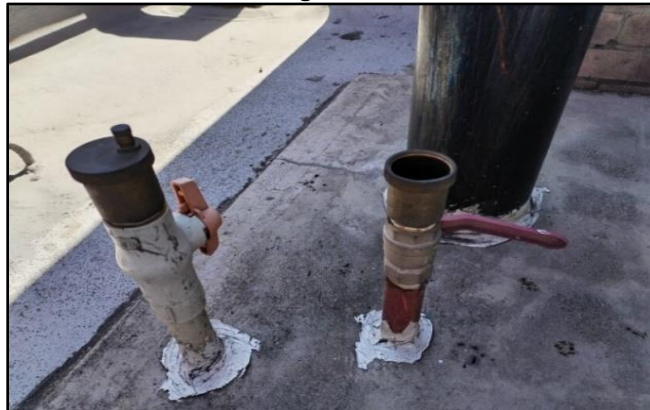
Imagen No. 5.

Se señala en el informe que *“Debido a un cambio de presión repentino el tapón de la válvula en la imagen, localizado sobre la fachada occidental a nivel de cubierta, salió expulsado hacia el exterior”*.

Conforme a la verificación realizada en conjunto con los profesionales de FDLT (Alcaldía Local de Tunjuelito), se determinó que el cambio en la presión de agua se presentó debido a la mala

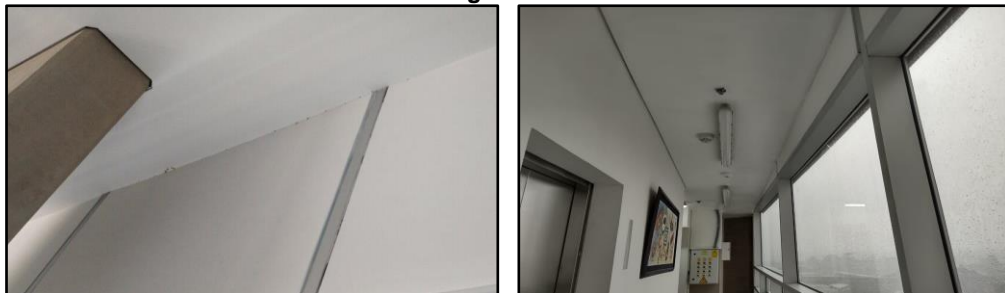
**Imagen No. 15.**

Por su parte, en el hallazgo No. 13, se expresa que las “**imágenes del hallazgo 11** ilustran la infiltración y los daños causados en la cubierta del costado norte de la estructura, así como en la cocineta del séptimo piso. Ahora, al examinar las imágenes correspondientes al piso 6, se puede observar con mayor detalle la afectación mencionada anteriormente”.

Como es de su conocimiento, previo al informe del mes de febrero de 2024, el Contratista de obra realizó la impermeabilización de la superficie del piso 7 del edificio y se reparó el cielorraso de dicho piso, tal y como se evidencia en el siguiente registro fotográfico:

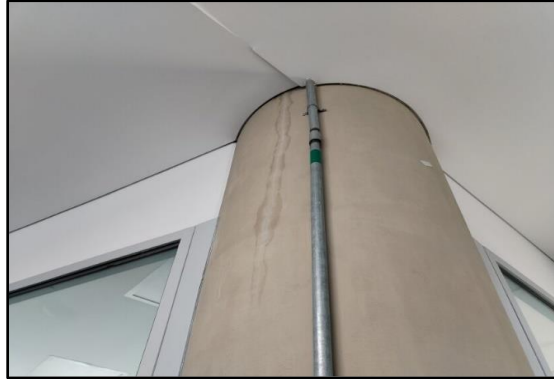
Imagen No. 17.

En la visita técnica del 22 de febrero de 2024, se verificó de la zona por parte del Contratista de obra, se pudo determinar que la afectación que presenta la zona obedece exclusivamente a la falta de mantenimiento de las redes, y no como consecuencia de las actividades constructivas ejecutadas por el Contratista de obra. En ese sentido, corresponde al FDLT realizar las actividades para su arreglo.

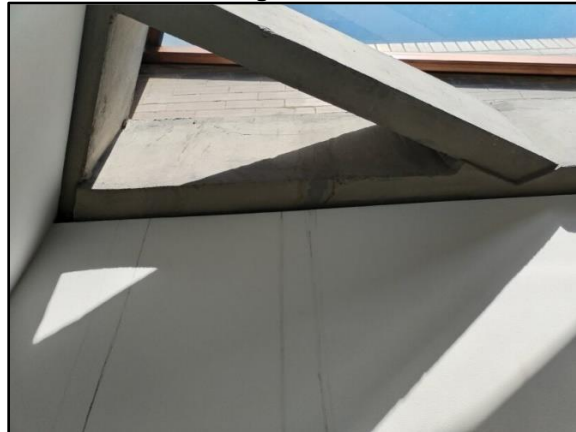
Imagen No. 18.

Se describe en el informe que se “Como se evidenció en el **hallazgo 2** la marquesina en la cubierta está teniendo problemas con algunas piezas del marco que la compone, esto está generando humedades en los elementos cubiertos bajo ella debido a las filtraciones, la zona en la imagen se encuentra sobre el extremo occidental en la llegada de la escalera principal al nivel referenciado”.

Conforme se señaló en la respuesta al hallazgo No. 2 de la presente comunicación, con el fin de garantizar su funcionalidad, el Contratista de obra realizará las actividades constructivas pertinentes para su adecuación. Para tal fin, se solicita se informe la fecha en la cual se autoriza la realización de dichos trabajos.

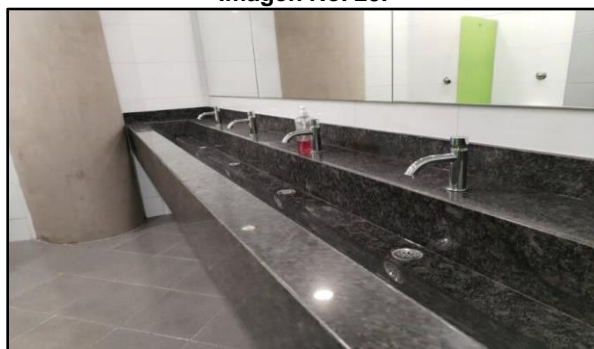
**Imagen No. 29.**

En el hallazgo No. 15 del informe se indica que en *“los baños para hombres del piso en cuestión, la grifería de los extremos laterales de la barra de lavamanos está fuera de servicio”*.

Como es de su conocimiento, previo al informe del mes de febrero de 2024, el Contratista de obra realizó la revisión y ajuste de la grifería del lavamanos ubicado en el referido baño.

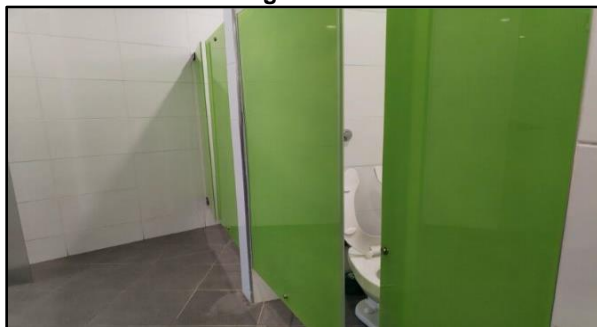
**Imagen No. 30.**

En relación al hallazgo No. 26, en el informe se señala que la *“puertas de los inodoros de los baños de hombres carecen de cerraduras”*.

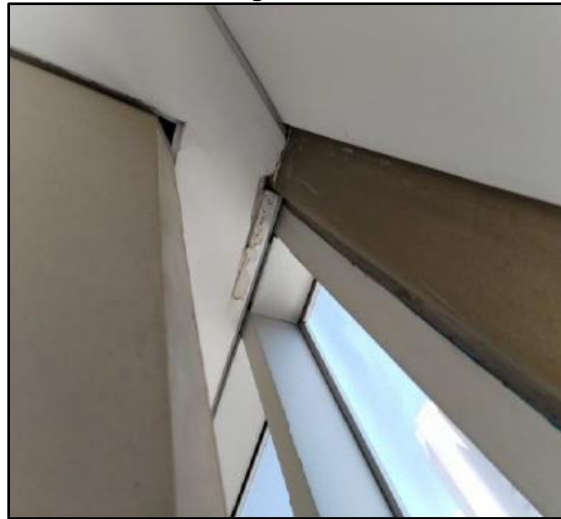
Imagen No. 31

Se aduce que el *“agua filtrada a través de las dilataciones entre el sistema de canaletas de la fachada norte y el muro de fachada identificada en el **hallazgo 19** está provocando un empozamiento en el cielorraso del quinto piso, lo que resulta en goteo de agua hacia el piso”*. (Negrilla de texto original).

Como se expuso en la respuesta al hallazgo No. 19 de la presente comunicación, en el contrato de obra de la referencia y sus anexos no se estableció ese ítem a cargo del Contratista de obra.

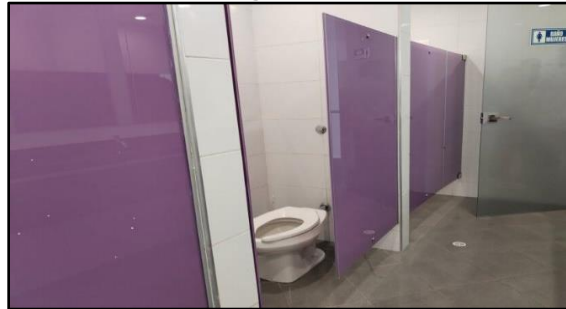
**Imagen No. 39.**

Se indica en el informe que las *“puertas de los inodoros correspondientes a los baños de mujeres no tienen cerraduras”*.

Al respecto, se reitera lo señalado en la respuesta a los hallazgos No. 26 y 27 de la presente comunicación, en el sentido que realizada visita técnica a las instalaciones, se pudo determinar que la ausencia de las cerraduras de las puertas obedece al mal uso que se le ha dado a las mismas, incluso, se evidenció que se perdieron las cerraduras. Por ende, esta afectación en el funcionamiento que presentan las puertas no son responsabilidad del Contratista de obra.

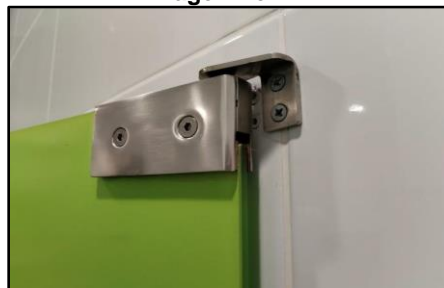
Imagen No. 44.

Sobre el hallazgo No. 40 se indica en el informe que el *“baño de los hombres las bisagras de las puertas de acceso al inodoro se están desprendiendo con el uso habitual de dicho recinto, son muy frágiles para las dimensiones de la división”*.

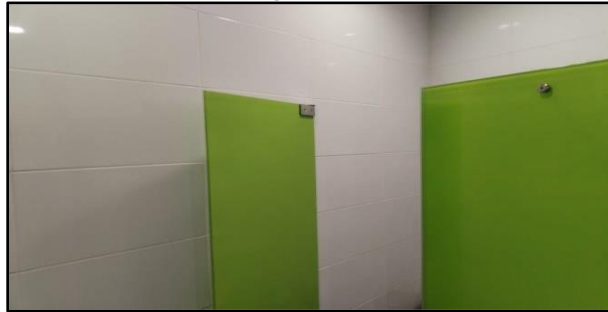
**Imagen No. 45.**

En el hallazgo No. 41 se señala que las *“cerraduras de las puertas de acceso a los inodoros no se encuentran”*.

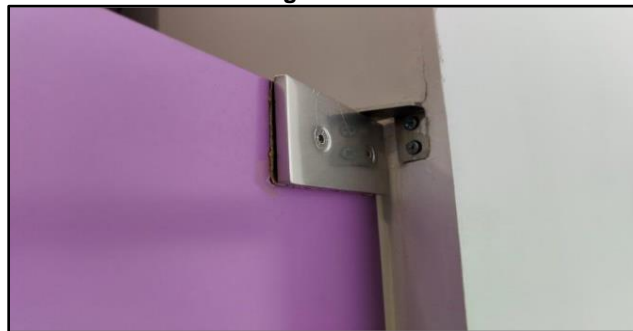
**Imagen No. 46.**

En el hallazgo No. 42 se refiere que en el *“baño de las mujeres las bisagras de las puertas de acceso al inodoro se están desprendiendo con el uso habitual de dicho recinto, son muy frágiles para las dimensiones de la división”*.

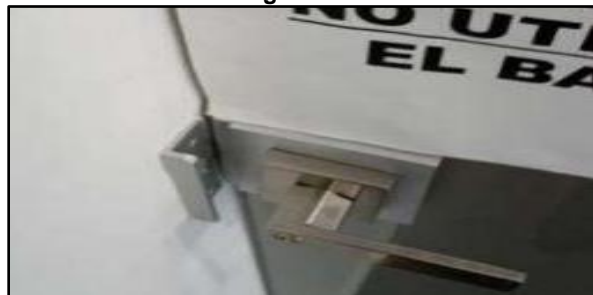
Imagen No. 49.

Sobre este hallazgo, en el describe en el informe que “Existen puertas que, debido a una instalación poco exhaustiva, no cierran, en la zona de las oficinas de los ediles”.

Frente a lo anterior, es pertinente señalar que, de acuerdo con el diseño del edificio entregado por el FDLT al Contratista de obra, estas zonas eran espacios abiertos y así fueron construidos y entregados a entera satisfacción.

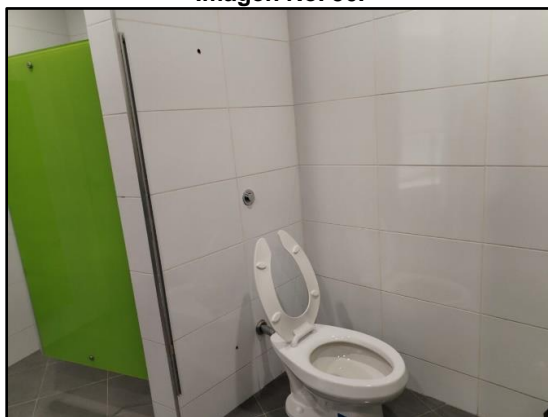
**Imagen No. 50.**

En el hallazgo No. 46 se indica que en el “baño de hombres, el acrílico que funcionaba como división para los inodoros se desprendió, también se evidencia la ausencia del soporte del divisorio al muro”.

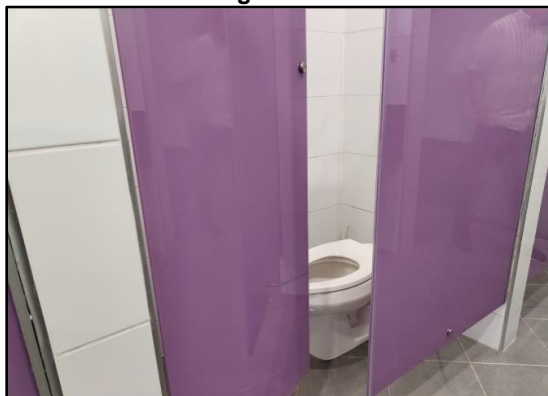
**Imagen No. 51.**

De otra parte, en el hallazgo No. 47 se describe que “las cerraduras de las puertas de acceso a los inodoros en el baño de mujeres no se encuentran”.

Al respecto, se reitera lo expuesto en la respuesta a los hallazgos No. 40, 41, 42 y 43 de la presente comunicación, en el sentido que realizada visita técnica a las instalaciones, se pudo

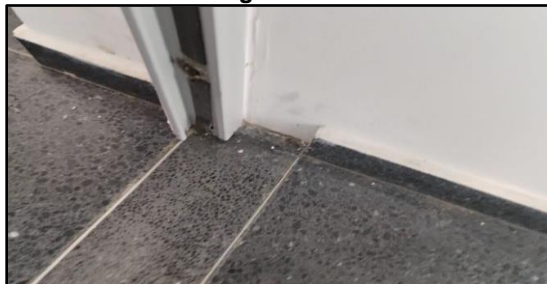
**Imagen No. 53.**

Se señala que *“Algunos elementos del enchape hacen falta (guarda escobas)”*.

Como es de su conocimiento, previo al informe del mes de febrero de 2024, el Contratista de obra realizó las actividades constructivas para la corrección de estas deficiencias en los baños del piso 2 del edificio.

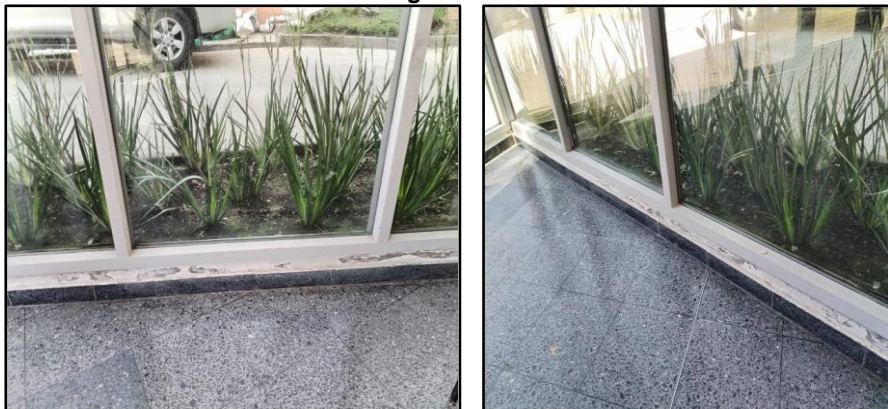
**Imagen No. 57.**

En este se indica que en el piso 1 la *“materia en el exterior está generando una humedad en la parte interior del bordillo de la fachada occidental”*.

Sobre el particular, se observa que la humedad que se describe obedece única y exclusivamente a la falta de mantenimiento preventivo y periódico, el cual corresponde al FDLT. Por tanto, se sugiere se realicen los mismos a la mayor brevedad para mitigar los efectos que se ocasionan por la ausencia del mismo.

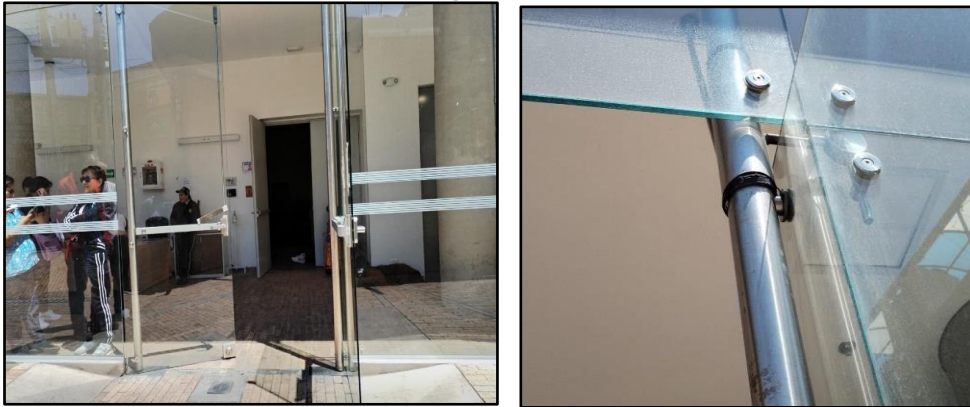
**Imagen No. 62.**

En relación a este, se informa describe en el informe que “*Se ha observado que la puerta principal de acceso a la alcaldía presenta un mal funcionamiento. Se han identificado elementos sueltos que impiden el correcto funcionamiento de la hoja de la puerta, así como empaques sueltos en el tubo de la estructura de la hoja*”.

Como es de su conocimiento, en el año 2022 dicha puerta se rompió por su mal uso al haberse dejado abierta y el viento la cerró. Sin embargo, aun cuando el Contratista de obra no tenía la obligación de instalar una nueva puerta, con el fin de garantizar la seguridad, bajo su costo, procedió a su instalación.

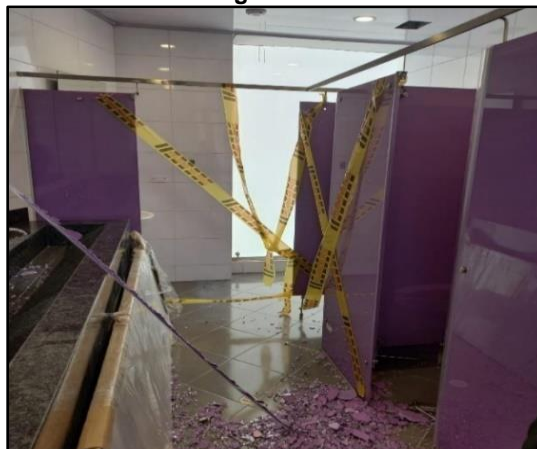
**Imagen No. 63.**

En el hallazgo No. 56 del informe se señala que “Debido a reparaciones previas por filtraciones de tuberías en el baño de mujeres, varias piezas acrílicas se encuentran sueltas y visiblemente inestables, lo que ha requerido un sellamiento preventivo. Es importante destacar que una puerta de mujeres fue dañada debido al desajuste de piezas durante estas reparaciones”.

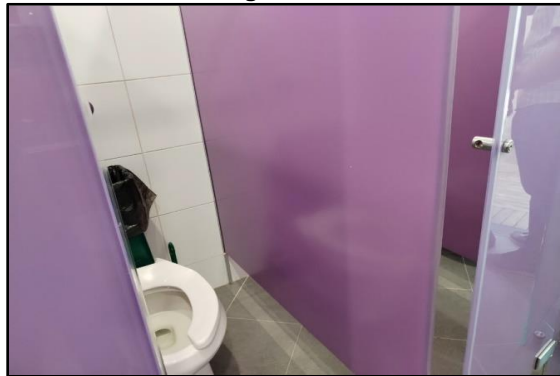
**Imagen No. 65.**

Por su parte, en el hallazgo No. 58 se indica *“Falta el acrílico de la puerta en uno de los inodoros”*.

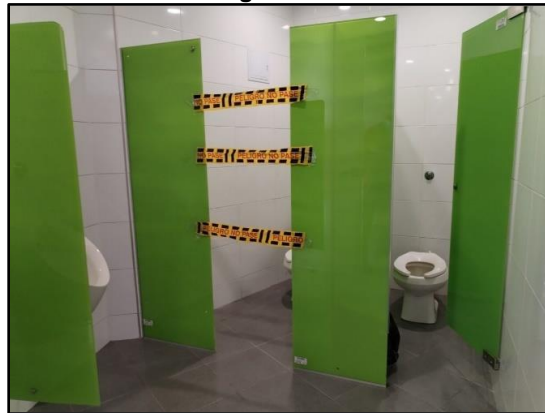
**Imagen No. 68.**

En el hallazgo No. 61 se indica que *“Falta el acrílico de la puerta en uno de los inodoros del baño de hombres”*.

Al respecto, como se indicó en la respuesta a los hallazgos No. 26, 27, 35, 40, 41, 42 y 43 de la presente comunicación, en la visita técnica realizada el 22 de febrero de 2024, se determinó que la ausencia de las cerraduras y acrílicos en las puertas obedece únicamente al inadecuado uso que se ha dado a las instalaciones. Por tanto, esta afectación en el funcionamiento que presentan las puertas no son responsabilidad del Contratista de obra.

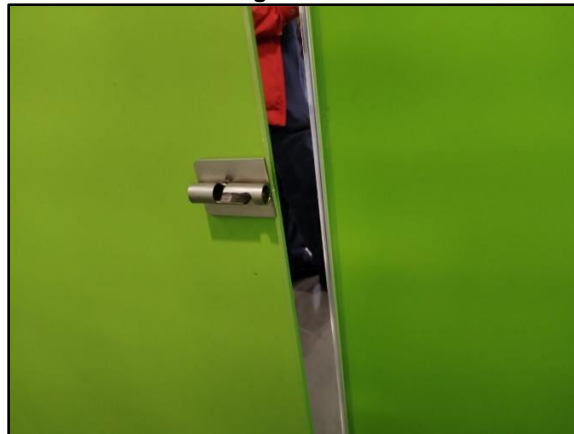
**Imagen No. 69.**

Y en el hallazgo No. 62 se expresa que las *“cerraduras de las puertas de acceso a los inodoros tienen fallas en sus piezas que impiden su correcto funcionamiento”*.

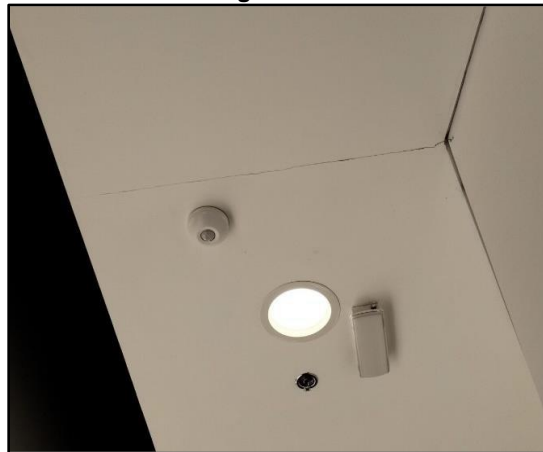
**Imagen No. 70.**

En el hallazgo No. 63 se indica que el *“cielorraso del hall de acceso en dirección hacia el costado oriental tiene una afectación en una de sus láminas, se evidencia una grieta y un desnivel”*.

Sobre el particular, conforme a la visita técnica realizada el 22 de febrero de 2024, se determinó que dichas observaciones que presentan en el piso 1 del edificio, obedecen única y exclusivamente a la falta de mantenimiento preventivo y periódico, el cual corresponde al FDLT. Por tanto, se sugiere se realicen los mismos a la mayor brevedad para mitigar los efectos que se ocasionan por la ausencia del mismo.

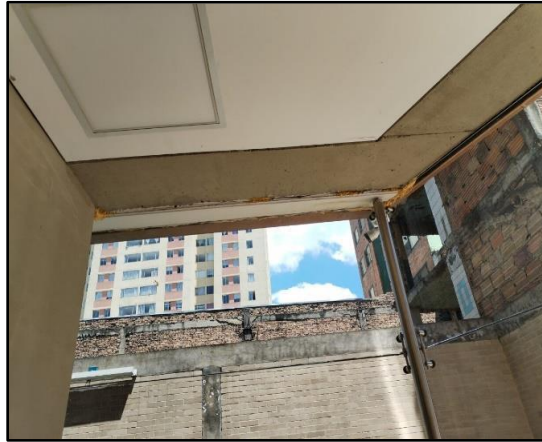
**Imagen No. 71.**

Y en el hallazgo No. 64 se aduce que se *“han observado dilataciones y separaciones en el cielo raso del salón sobre el costado oriental en piso 1, que han permitido el ingreso de roedores en dicha zona”*.

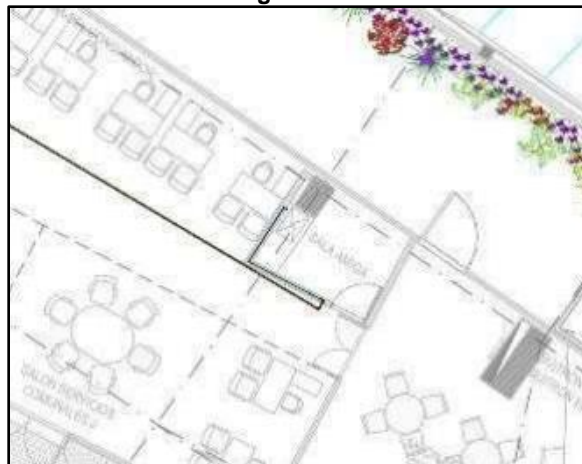
Imagen No. 72.

En el informe se aduce que *“el piso 1, sala amiga, no se dejó ventilación del punto de gas instalado, lo que imposibilita la gasificación de toda la nueva sede hasta solucionar este percance. Este requerimiento se había solicitado en el oficio radicado con N°20225620128541”*. (Negrilla de texto original).

Al respecto, es importante precisar que, en el contrato de obra de la referencia se estableció que estos ítems serían entregados por el Contratista de obra como previstos más no como definitivos. Siendo responsabilidad del FDLT realizar ante el prestador del servicio público de gas natural el trámite y contratación de los equipos necesarios para el funcionamiento del mismo.

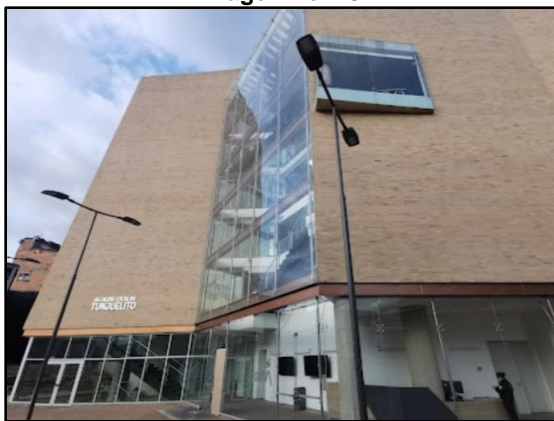
Imagen No. 73.

Al respecto, se indica en el informe que la *“mampostería de fachada no ha recibido ningún tratamiento de hidrofugado o impermeabilización, lo que ocasiona problemas recurrentes de humedad debido a filtraciones causadas por la penetración del agua en el interior de la edificación. Estos muros están constantemente expuestos a condiciones climáticas, por ello es crucial mantener su integridad para evitar daños adicionales”*.

Sea lo primero recordar que, que la fachada del edificio fue entregada en condiciones de limpieza, impermeabilizado y sellado. Sin embargo, el mantenimiento de la fachada del edificio es de responsabilidad del FDLT, el cual, valga precisar, hace 3 años fue entregado, sin que a la fecha se haya realizado algún tipo de actividad para su mantenimiento.

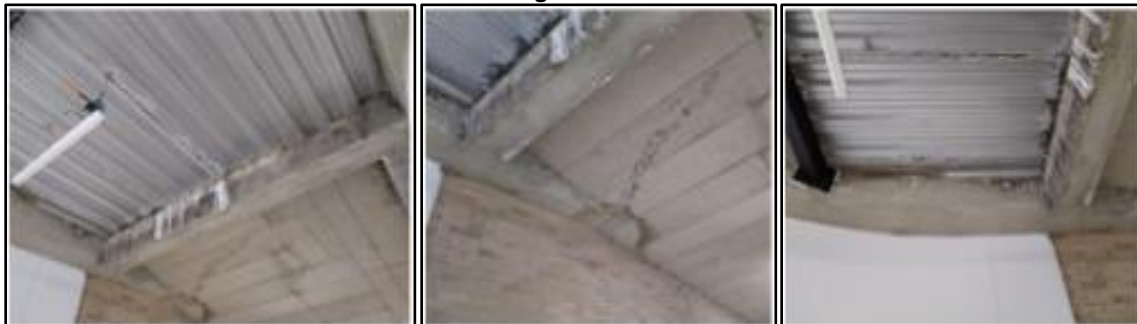
**Imagen No. 74.**

Se indica en el informe que la *“grieta en la rampa nombrada en el hallazgo 53, está ocasionando una eflorescencia en los elementos de concreto justo bajo ella. Usar soluciones acidas suaves para ayudar a remover estas sales ya solidificadas. Este requerimiento se había solicitado bajo el radicado N° 20225620337771”*. (Negrilla de texto original).

Al respecto, como se señaló en la respuesta a los hallazgos No. 53 y 54 de la presente comunicación, previo al informe del mes de febrero de 2024, el Contratista de obra realizó las actividades constructivas para la corrección de estas observaciones por debajo de la rampa de acceso al sótano 1 del edificio, tal y como evidencia en el siguiente registro fotográfico:

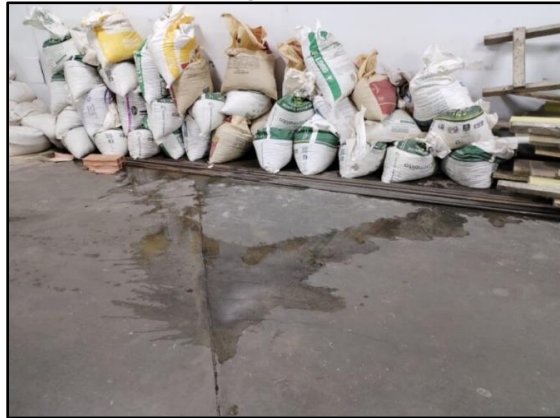
**Imagen No. 76.**

En el hallazgo No. 68 se aduce que la “*junta de dilatación, visible en la imagen y ubicada en la curva de circulación hacia el sótano 2, no está sellada adecuadamente. Como resultado, permite la infiltración de agua hacia la subestación del sótano 2 en presencia de cualquier cantidad de agua*”.

Respecto a dichas observaciones, conforme a la verificación que se realizó por los técnicos, como es de su conocimiento, se determinó que la filtración de agua obedeció a una indebida manipulación en el cambio de la presión de las bombas de agua por parte de los funcionarios del FDLT o Alcaldía Local de Tunjuelito. Esto causó la rotura del tubo de agua principal.

No obstante, como es de su conocimiento, el 12 de abril de 2024, el Contratista de obra realizó el cambio y ajustes de la tubería principal de agua potable del edificio, con lo cual se subsanó la fuga de agua que se presentaba en el sótano 2, así como la humedad en el Steel Deck.

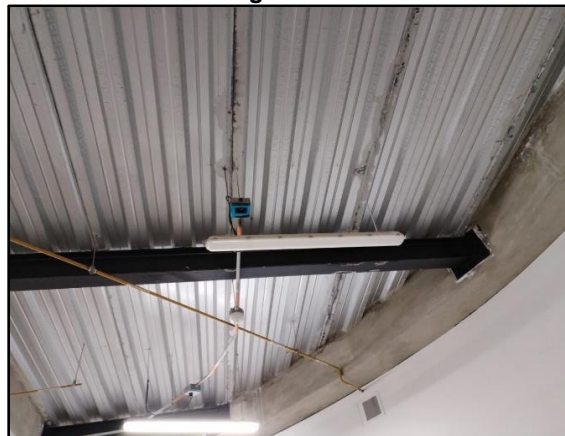
**Imagen No. 77.**

Por su parte, en el hallazgo No. 69 se expresa que el *“Eflorescencias en la viga perimetral y manchas de humedad bajo la estructura del Steel Deck”*.

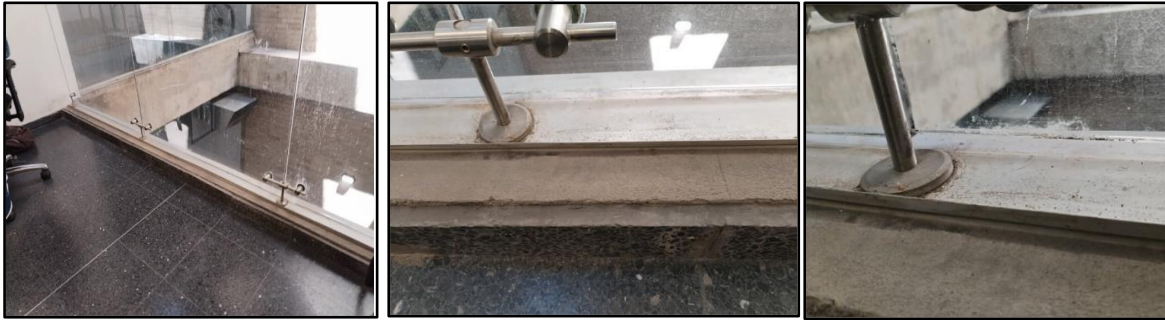
Imagen No. 78.

En el informe se aduce que se *“ha observado que las ventanas de las oficinas en el sótano 1 presentan una dilatación en la parte inferior del marco, lo que permite la infiltración de agua al interior de las mismas durante las lluvias”*.

Al respecto, es importante señalar que, en la visita técnica del 22 de febrero de 2024 se determinó que las dilataciones en las ventanas del sótano 1 del edificio se presentan por ausencia de mantenimiento preventivo y correctivo de las estructuras.

En ese sentido, estas no son responsabilidad del Contratista de obra y se sugiere al FDLT realizar los mantenimientos correspondientes para evitar el deterioro de la infraestructura, el cual, por cierto, no se realiza desde la fecha de entrega del edificio.

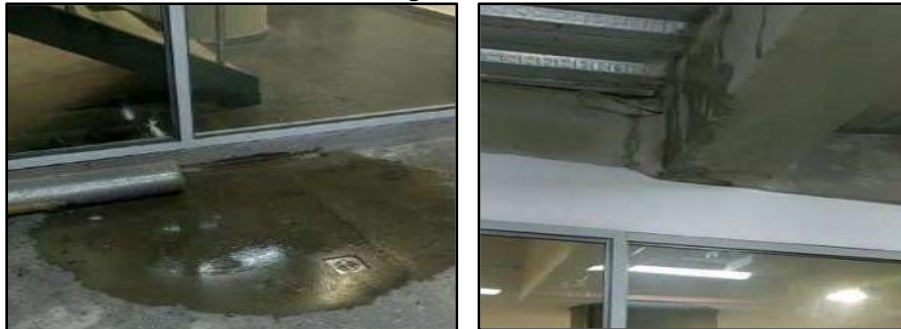
Imagen No. 79.

Se señala en el informe que hay una “*infiltración en la unión del Steel deck y la viga bajo la escalera peatonal en el acceso del piso 1. Este requerimiento se había solicitado en el oficio radicado con N°20225620128541*”. (Negrilla de texto original).

Como es de su conocimiento, previo al informe del mes de febrero de 2024, el Contratista de obra realizó las actividades de subsanación de dicha deficiencia, lo cual, valga precisar, fue informado oportunamente.

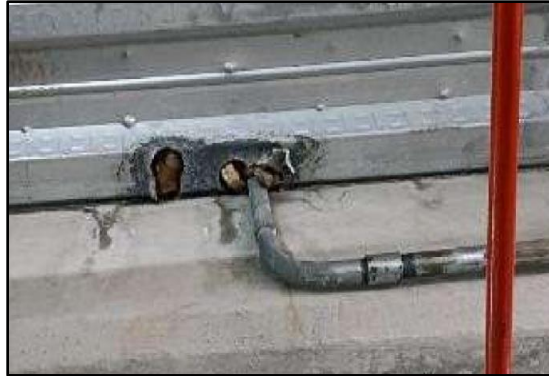
Imagen No. 80.

En el informe se aduce que se “identificó que la placa de Steel deck presenta ciertos pases que no han sido resanados, lo que está ocasionando infiltraciones hacia el sótano 1 en el costado sur del edificio. Cabe destacar que este requerimiento ya fue previamente solicitado en el oficio con número de radicado 20225620128541”. (Negrilla de texto original).

Como es de su conocimiento, previo al informe del mes de febrero de 2024, el Contratista de obra realizó las actividades de subsanación de dicha deficiencia, lo cual, valga precisar, fue informado oportunamente.

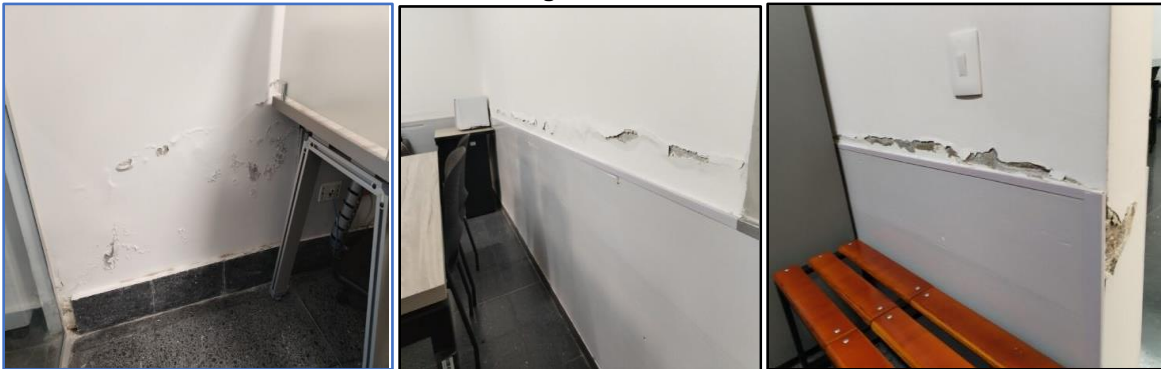
Imagen No. 81.

En el informe se indica que se presenta “humedad por capilaridad en los muros de la zona que alberga el salón-comedor y los lockers para el personal de servicio y seguridad de la alcaldía, así como la oficina de archivo. Esta zona se encuentra en el costado occidental del edificio”.

Frente a lo anterior, como es de su conocimiento, previo al informe del mes de febrero de 2024, el Contratista de obra realizó las actividades de subsanación de dicha deficiencia, lo cual, valga precisar, fue informado oportunamente.

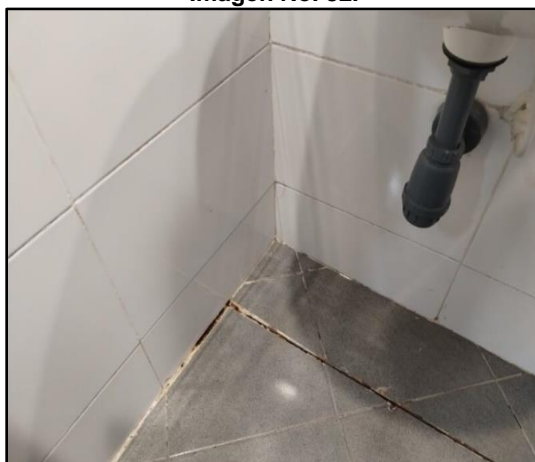
**Imagen No. 82.**

En expresa en el informe que el “vértice mostrado en la imagen que corresponde a los baños localizados en la zona del salón-comedor y los lockers para el personal de servicio y seguridad de la alcaldía, presenta una infiltración de agua, que puede corresponder a una fuga de agua de alguna tubería”.

Al respecto, se informa que en la visita técnica llevada a cabo el 22 de febrero de 2024, se verificó y no se encontró ningún tipo de fuga de agua en la tubería. Se determinó que esta zona es el pasante de un tubo de aguas lluvias que en temporada de invierno aumenta su caudal, por lo cual es indispensable que el FDLT realice los mantenimientos en las estaciones de bombeo, en las cajas de paso de aguas lluvias de nivel freático ubicadas en el sótano del edificio.

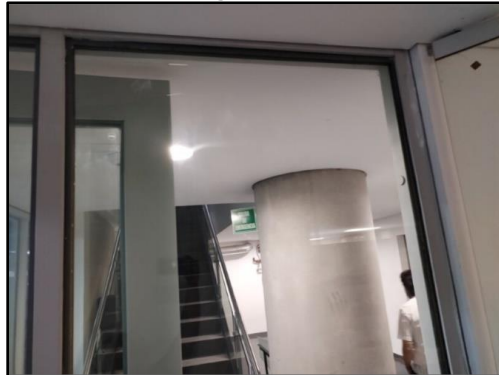
Imagen No. 83.

Se señala en el informe que el “vidrio cortafuego que se encuentra en la salida del archivo, tiene un problema con el sello que contiene el gel intumescente, este está teniendo una fuga que disminuye su nivel en el vidrio”.

Como se indicó en la respuesta a los hallazgos No. 7 y 16 de la presente comunicación, el 23 de abril de 2024, el Contratista de obra realizó la adecuación del referido vidrio a través de la empresa VIDRIOS Y LAMINADOS S.A.S.

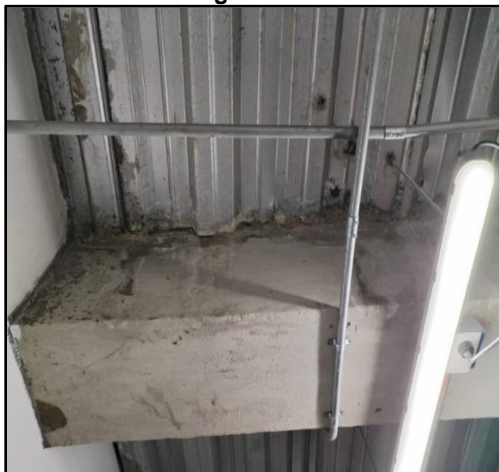
Imagen No. 84.

En el informe se indica que en el sótano 1 se ha “observado la junta que está permitiendo el paso de agua hacia los espacios del sótano 2. Es imprescindible sellar esta junta de manera adecuada con un producto flexible que no se afecte tras el movimiento normal de la estructura para prevenir filtraciones y eflorescencias adicionales”.

Al respecto, se reitera lo señalado en la respuesta a los hallazgos No. 68 y 69 de la presente comunicación, consistente en que de acuerdo a la verificación que se realizó por los técnicos, se determinó que la filtración de agua obedeció a una indebida manipulación en el cambio de la presión de las bombas de agua por parte de los funcionarios del FDLT o Alcaldía Local de Tunjuelito, causando la rotura del tubo de agua principal.

No obstante, como es de su conocimiento, el 12 de abril de 2024, el Contratista de obra realizó el cambio y ajustes de la tubería principal de agua potable del edificio, con lo cual se subsanó la fuga de agua que se presentaba en el sótano 2, así como la humedad en el Steel Deck.

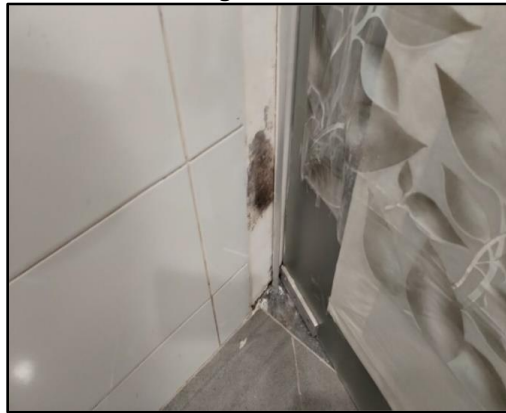
Imagen No. 85.

En este numeral “se indica que *“Existe una humedad por capilaridad en los muros del baño del archivo”*”.

En este punto, se reitera lo expuesto en la respuesta al hallazgo No. 74 precedente, en el sentido que en visita técnica llevada a cabo el 22 de febrero de 2024, se verificó y no se encontró ningún tipo de fuga de agua en la tubería. Se determinó que esta zona es el pasante de un tubo de aguas lluvias que en temporada de invierno aumenta su caudal, por lo cual es indispensable que el FDLT realice los mantenimientos en las estaciones de bombeo, en las cajas de paso de aguas lluvias de nivel freático ubicadas en el sótano del edificio.

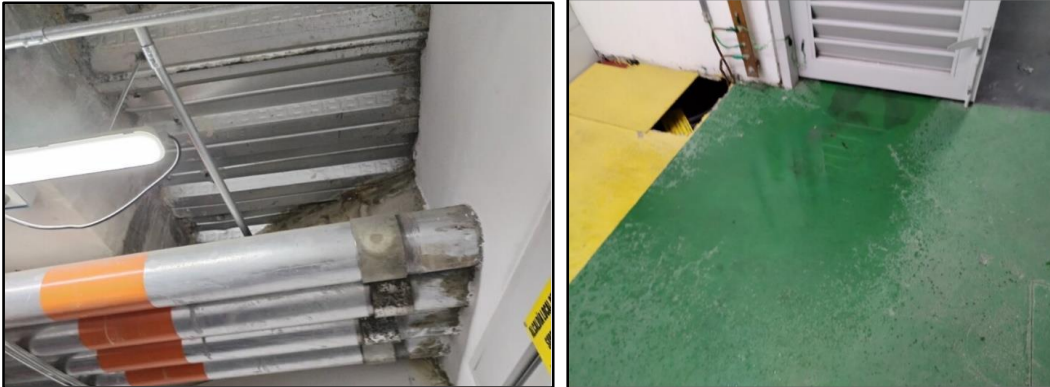
Imagen No. 86.

Se señala en el informe que se ha *“identificado una infiltración en el Steel deck, precisamente en la unión de las láminas, como consecuencia de una gotera en la parte superior de la placa del sótano 1. Es crucial identificar y sellar este punto de manera efectiva con un producto flexible que pueda resistir el movimiento normal de la estructura, con el fin de evitar filtraciones adicionales y la formación de eflorescencias”*.

Frente a esta observación, se reitera lo expuesto en la respuesta a los hallazgos No. 68, 69 y 76 de la presente comunicación, consistente en que de acuerdo a la verificación que se realizó por los técnicos, se determinó que la filtración de agua obedeció a una indebida manipulación en el cambio de la presión de las bombas de agua por parte de los funcionarios del FDLT o Alcaldía Local de Tunjuelito, causando la rotura del tubo de agua principal.

Sin embargo, como es de su conocimiento, el 12 de abril de 2024, el Contratista de obra realizó el cambio y ajustes de la tubería principal de agua potable del edificio, con lo cual se subsanó la fuga de agua que se presentaba en el sótano 2, así como la humedad en el Steel Deck.

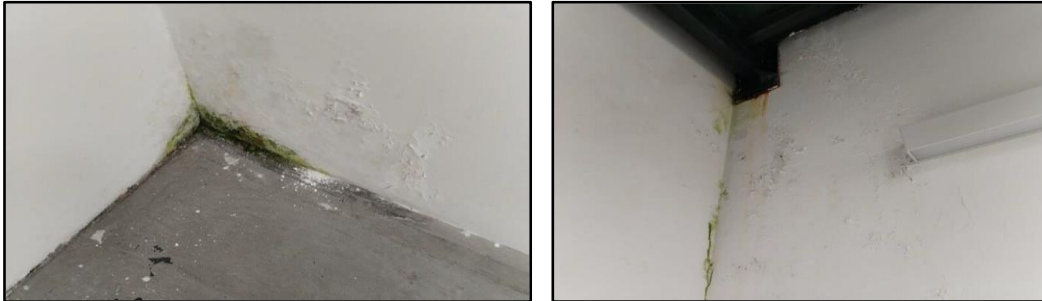
Imagen No. 87.

Sobre este, en el informe se indica que las *“esporas de moho en los muros de las escaleras de emergencia a nivel de sótano 1, como resultado de la humedad presente en la zona. Esta humedad está afectando los acabados de los muros, comprometiendo su apariencia”*.

Al respecto, se informa que en la visita técnica del 22 de febrero de 2024, se verificó de la zona por parte del Contratista de obra, y se determinó que la afectación que presenta la zona obedece exclusivamente a la falta de mantenimiento de edificación, y no se derivan de las actividades constructivas ejecutadas por el Contratista de obra. En ese sentido, corresponde al FDLT realizar las actividades para su arreglo.

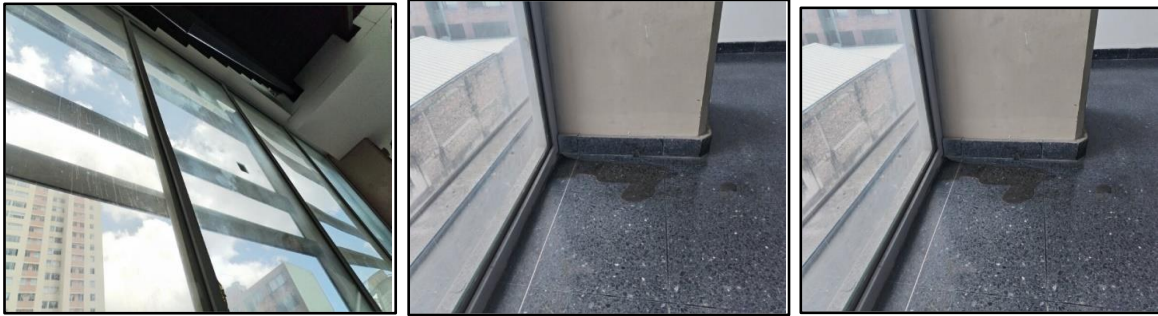
**Imagen No. 88.**

En el informe se aduce que el “*vidrio cortafuego que se encuentra en la escalera de emergencia del Nivel de Piso 1, presenta un problema con el sello que contiene el gel intumescente, este está teniendo una fuga que disminuye su nivel en el vidrio*”.

Sobre el particular, se remite a lo señalado en la respuesta a los hallazgos No. 7 y 16 de la presente comunicación, en el sentido que el 23 de abril de 2024 el Contratista de obra realizó la adecuación del referido vidrio a través de la empresa VIDRIOS Y LAMINADOS S.A.S.

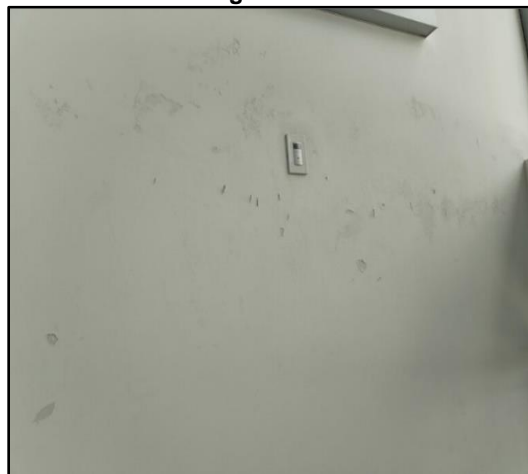
**Imagen No. 89.**

Se indica el informe que el “*muro de la escalera de emergencia presenta humedades que afectan el acabado y el mortero arquitectónico*”.

Como es de su conocimiento, previo al informe del mes de febrero de 2024, el Contratista de obra realizó las actividades constructivas para la corrección de esta observación.

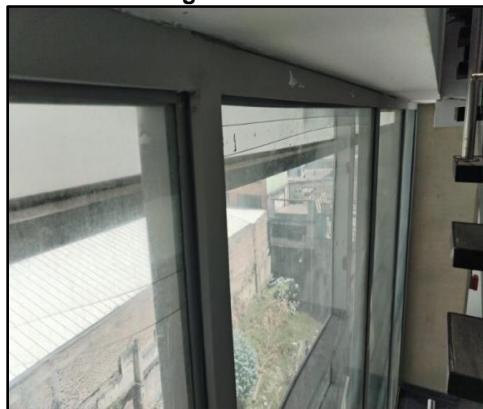
Imagen No. 90.

En el hallazgo No. 82 se señala que el “*vidrio cortafuego que se encuentra en la escalera de emergencia, presenta un problema con el sello que contiene el gel intumescente, este está teniendo una fuga que disminuye su nivel en el vidrio*”.

Frente a estas observaciones, se reitera lo señalado en la respuesta a los hallazgos No. 7, 16 y 80 de la presente comunicación, en el sentido que el 23 de abril de 2024 el Contratista de obra realizó la adecuación del referido vidrio a través de la empresa VIDRIOS Y LAMINADOS S.A.S.

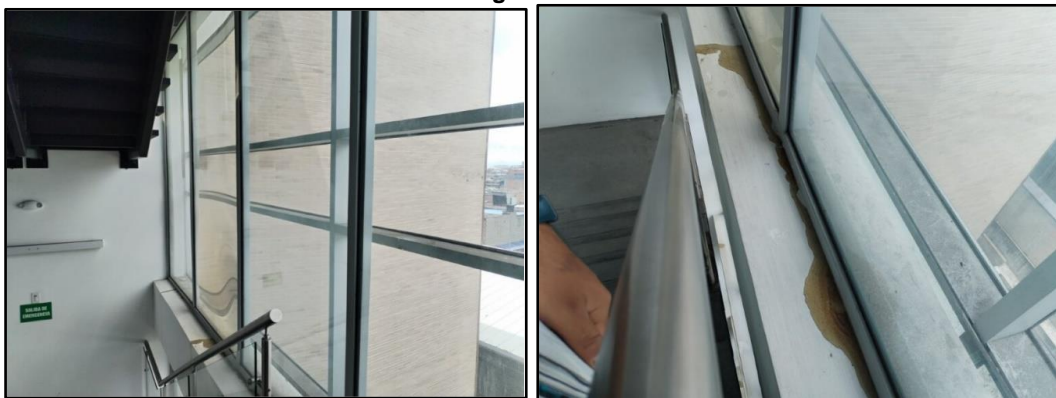
Imagen No. 91.

En el hallazgo No. 83 del informe se expone que el “*vidrio cortafuego que se encuentra en la escalera de emergencia, presenta un problema con el sello que contiene el gel intumescente, este está teniendo una fuga que disminuye su nivel en el vidrio*”.

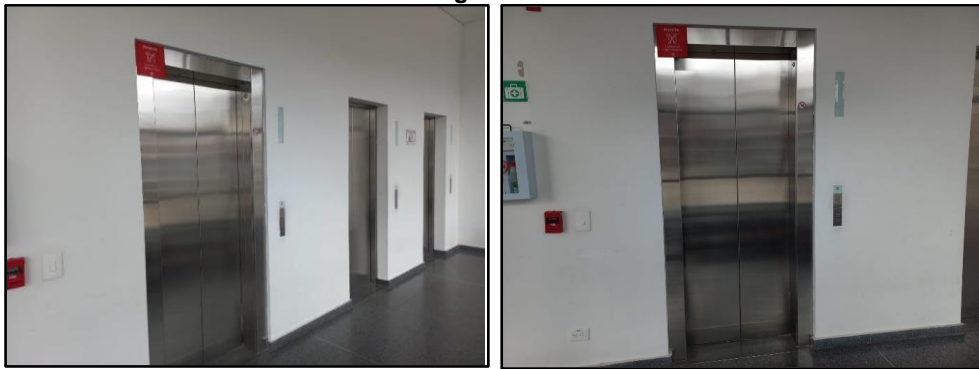
**Imagen No. 92.**

Se señala que en “*noviembre del 2023 la cabina de uno de los Ascensores presento fallas lo que ocasiono el bloqueo del mismo, razón por la cual se contacta con el proveedor de mantenimiento para la respectiva verificación, en la visita realizada por el técnico se evidencia que la falla presentada es en el controlador (falla en comunicación variador de frecuencia) como se menciona en el informe técnico de la empresa de Ascensores Schindler de Colombia S.A el cual se anexó bajo radicado 20245620040381 y se determina que no es posible realizar la reparación del equipos debido a la falla registrada y no existe un repuesto como tal si no que toca remplazar toda la unidad completa que sería el variador de potencia, por lo anterior y siendo enfáticos en el proceso inicial y de acuerdo al anexo técnico, documentos complementarios y manuales entregados por el contratista, se solicita el cambio de dicha unidad bajo el ítem: suministro e instalación de Ascensores con unidad de medida global del presupuesto oficial*”. (Negrilla de texto original).

Como resultado de la inspección, se determinó que la falla descrita en su informe, esto es, en el variador de velocidad, se deriva de las drásticas fluctuaciones producidas por los cortes del servicio energía eléctrica en el sector, tal y como consta en el acta de visita que reposa en custodia del FDLT.

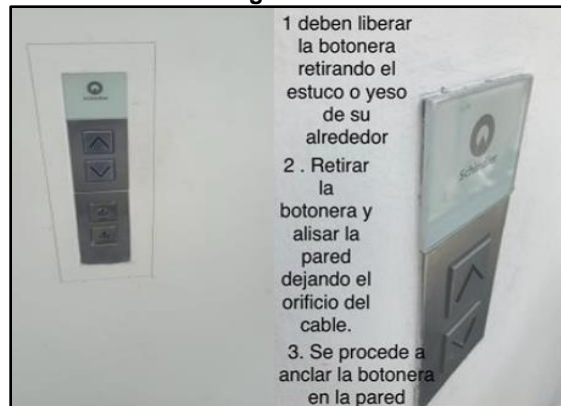
**Imagen No. 93.**

En este punto, en el informe se indica que la “*botonera de los ascensores en cada uno los pisos quedaron totalmente selladas con estuco, se solicita a la constructora, retirar de manera cuidadosa el material (yeso-estuco plástico) que se encuentra alrededor de las botoneras, el cual no permite que de llegar a ser necesario puedan ser cambiadas por daño o revisadas por el personal técnico en caso de falla alguna ya que se encuentran dentro del muro y no sobrepuestas como debería ser. Este requerimiento se había solicitado en el oficio radicado con N°20225620337771 y N°20225620128541*”. (Negrilla de texto original).

Como es de su conocimiento, previo al informe del mes de febrero de 2024, el Contratista de obra realizó las actividades constructivas para la corrección de esta observación, quedando las bordes de los ascensores sobrepuestas a la pintura en cada una de las áreas.
