| <br>Alcaldía de Itagüí | <b>INFORME DE INTERVENTORÍA O<br/>SUPERVISIÓN Y ACTA DE PAGO O<br/>DESEMBOLSO</b> | Código: FO-AD-31 |

| INFORME N°: 21 | SUPERVISION | x | DE SEGUIMIENTO | x |

| CONTRATO | x | NÚMERO: | SSA-LP-117-2024 | | |
| <b>OBJETO:</b> PRESTACIÓN DE SERVICIOS DE VIGILANCIA Y SEGURIDAD PRIVADA, PARA LA PERMANENTE Y ADECUADA PROTECCIÓN DE LAS PERSONAS, BIENES MUEBLES E INMUEBLES DE PROPIEDAD DEL MUNICIPIO DE ITAGÜÍ. | | | | | |

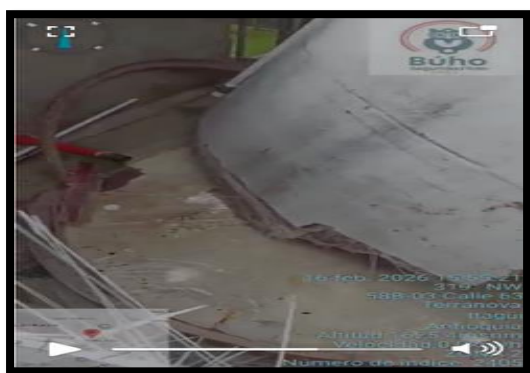
El 16 de febrero de 2026, en el puesto I.E. Ciudad Itagüí – Sede El Tablazo, siendo aproximadamente las 15:40 horas, se recibió una llamada telefónica de la guarda Villada Duque Sulaidy María, quien informó que uno de los tanques de almacenamiento de agua, conectado al cuarto de bombas, había explotado, desconociéndose en ese momento las causas del hecho.

De manera inmediata se realizó el desplazamiento al lugar, donde se verificó la magnitud del daño ocasionado. Como medida preventiva, se procedió a cerrar las llaves del paso de suministro de agua con el fin de evitar mayores afectaciones. Así mismo, se informó oportunamente al señor rector sobre la situación presentada, para su conocimiento y fines pertinentes.

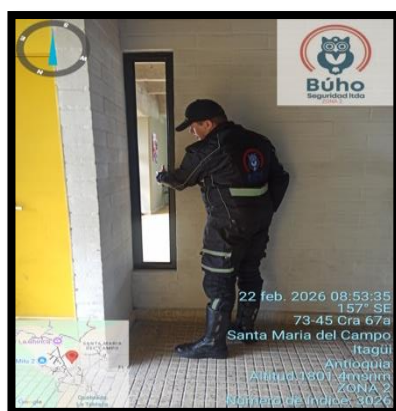
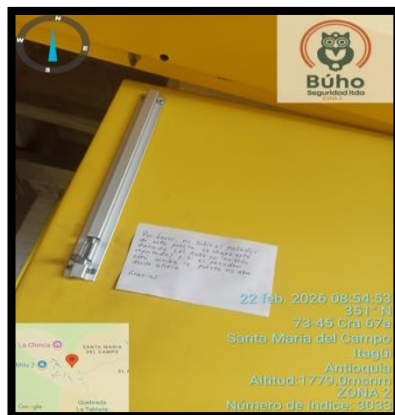
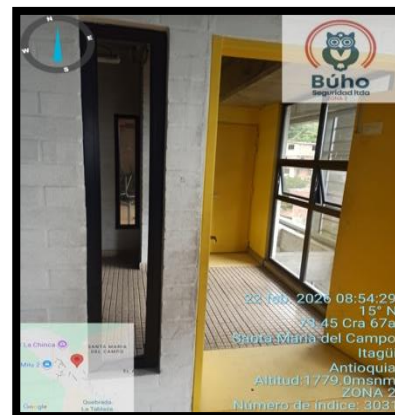
Ventana contigua a la puerta sin vidrio, presuntamente por daño ocurrido días anteriores.

Según información del personal, esta aula suele quedar abierta al finalizar actividades académicas por parte de docentes, lo cual genera un riesgo recurrente de intrusión y posible pérdida o daño de elementos.

- Verificación física inmediata de ambos espacios.
- Registro en minuta oficial y sistema de novedades.
- Notificación a la supervisión de zona.
- Reporte formal mediante alerta temprana para trazabilidad administrativa.
- Revisión preventiva de cerramientos adyacentes durante la ronda.

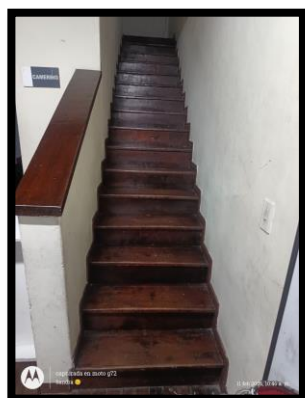
- El 28 de noviembre de 2025 se presentó un accidente laboral en la sede Auditorio Diego Echavarría Misas, en la zona de las escaleras que conducen al segundo piso. Dentro de las causas identificadas se estableció la ausencia de cinta antideslizante en los peldaños, lo que incrementa el riesgo de caída.

A la fecha, las escaleras continúan representando riesgo, ya que no se evidencia la implementación de medidas correctivas como la instalación de cinta antideslizante u otras adecuaciones de seguridad. Adicionalmente, el desplazamiento del vigilante al segundo piso implica un mayor tiempo de ausencia del puesto principal de control, aproximadamente el doble del tiempo requerido, caso contrario si se utilizara el baño del primer piso, lo cual genera una vulnerabilidad operativa al dejar la sede sin supervisión directa durante lapsos más amplios.

- La ausencia de cinta antideslizante en las escaleras constituye una condición locativa insegura que puede generar nuevos accidentes laborales.
- La reactivación del uso del segundo piso sin la corrección de las condiciones de riesgo expone nuevamente al personal a posibles caídas.
- La prolongación del tiempo de desplazamiento del vigilante al segundo piso afecta la continuidad y cobertura efectiva del servicio de vigilancia.
- La seguridad del trabajador y la eficiencia del servicio deben prevalecer en la toma de decisiones operativas dentro de la sede.

- Instalar de manera inmediata cinta antideslizante certificada en todos los peldaños de las escaleras que conducen al segundo piso, garantizando que cumpla con especificaciones técnicas de seguridad y resistencia al tránsito frecuente.
- Realizar una inspección técnica integral de las escaleras (pasamanos, iluminación y señalización), dejando acta de verificación y plan de mejora con fechas de cumplimiento.

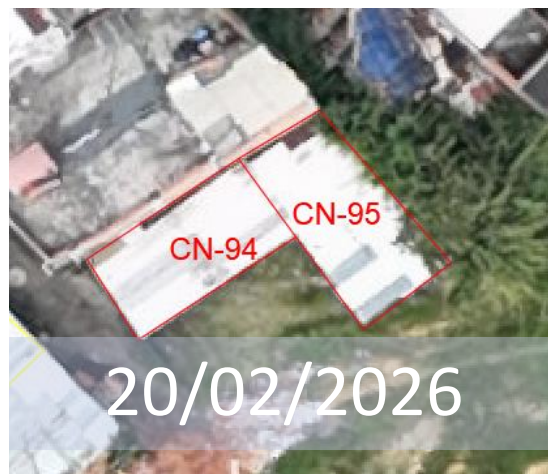
- 4.1.3. CN-95: Se ha identificado una nueva construcción en la vereda El Ajizal, donde se observa el levantamiento de la estructura principal, al lado de otra vivienda y el techo está en material tipo zinc.

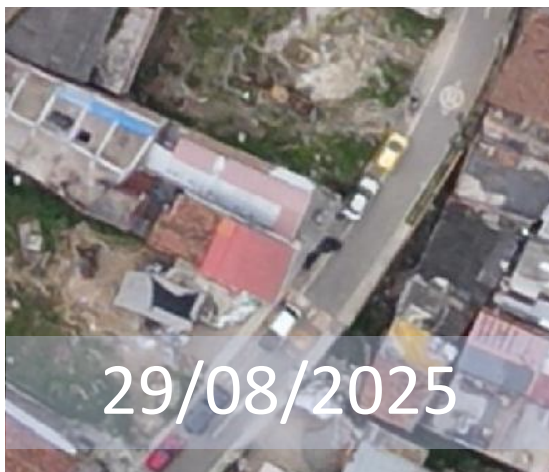
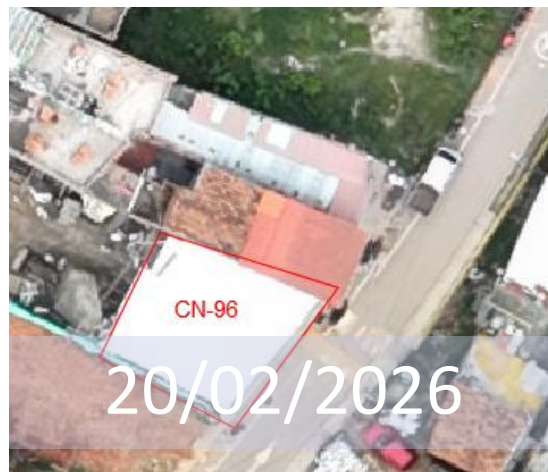
- 4.1.4. CN-96: Se ha identificado una nueva construcción en la vereda Los Gómez, donde se observa el levantamiento de la estructura, finalizado al parecer sobre techo en zinc.

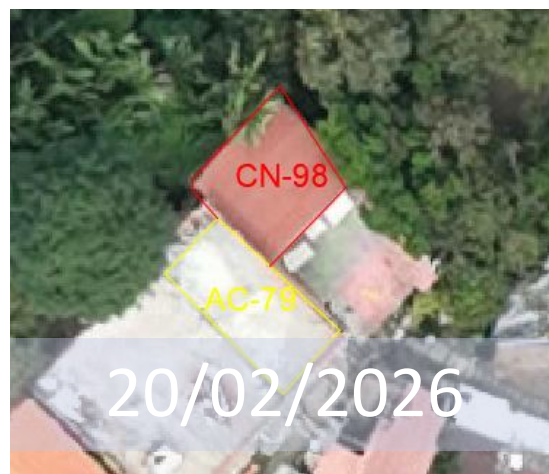
- 4.1.6. CN-98: Se ha identificado una nueva construcción en la vereda Los Gómez, donde se observa el levantamiento de la estructura principal ya terminado y cubierto con techo.

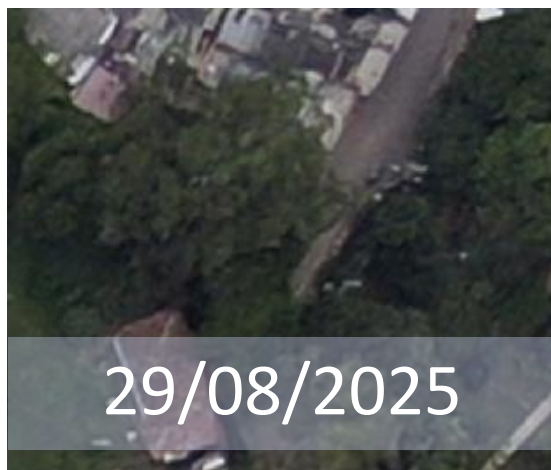
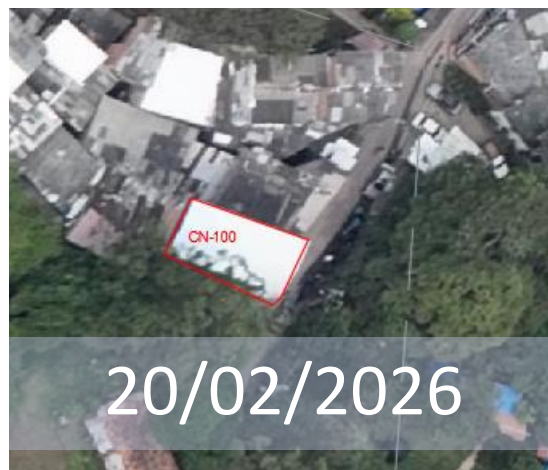
- 4.1.8. CN-100: Se ha identificado una nueva construcción en la vereda Los Gómez, donde se observa el levantamiento de la estructura principal con techo blanco.

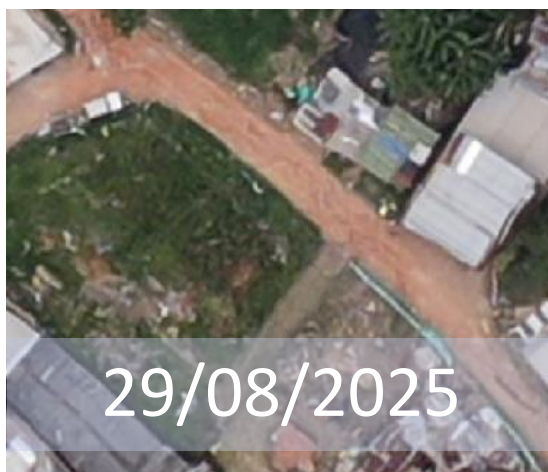
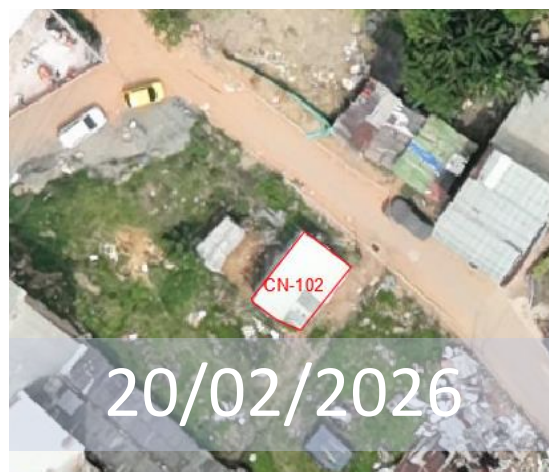
- 4.1.10. CN-102: Se ha identificado una nueva construcción en la vereda El Ajizal, donde se observa el levantamiento de la estructura principal con el techo de la vivienda de color blanco.

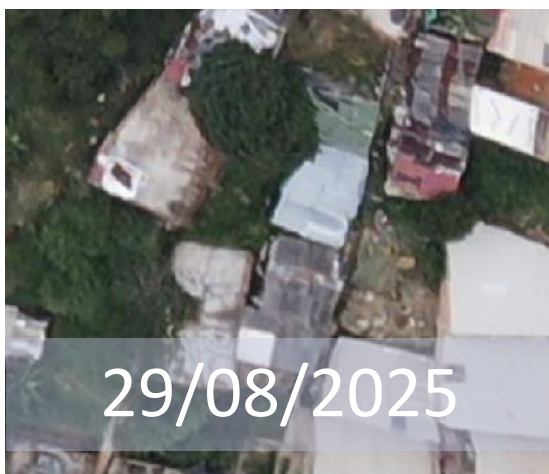
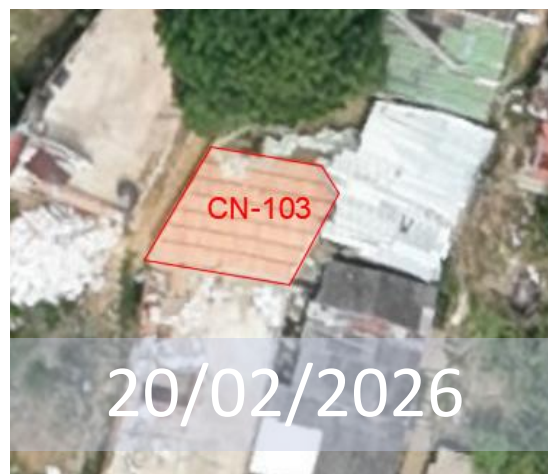
- 4.1.11. CN-103: Se ha identificado una nueva construcción en la vereda El Ajizal, donde se observa el levantamiento de la estructura principal terminado en techo de color naranja.

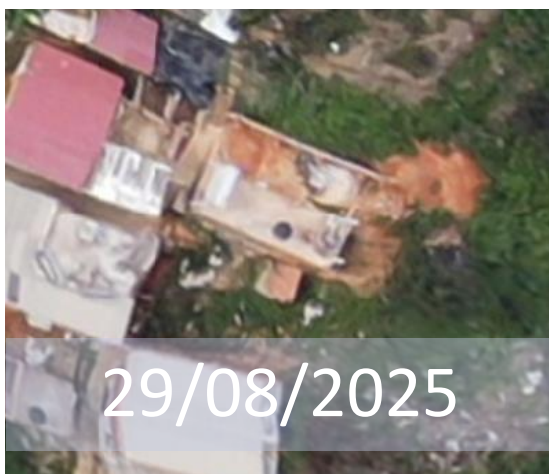
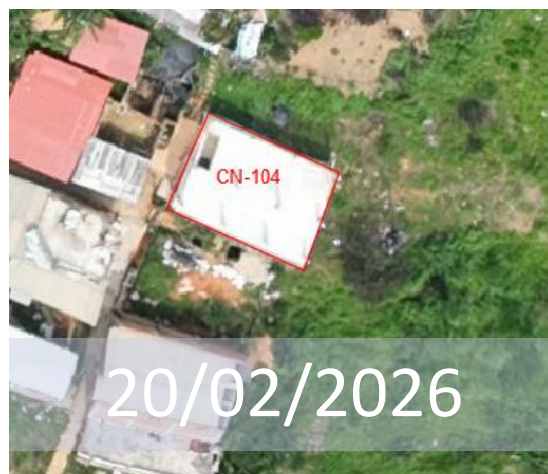
- 4.1.12. CN-104: Se ha identificado una nueva construcción en la vereda El Ajizal, donde se observa el levantamiento de la estructura principal sobre terreno preparado anteriormente, el techo de la vivienda es de color blanco.

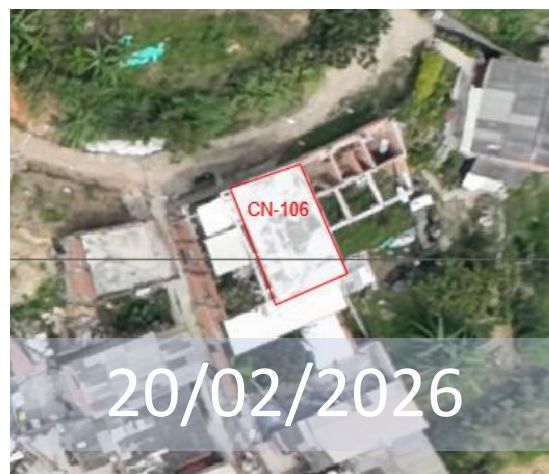
- 4.1.14. CN-106: Se ha identificado una nueva construcción en la vereda El Ajizal, donde se observa el levantamiento de la estructura principal sobre terreno preparado anteriormente, el techo de la vivienda es de color blanco.

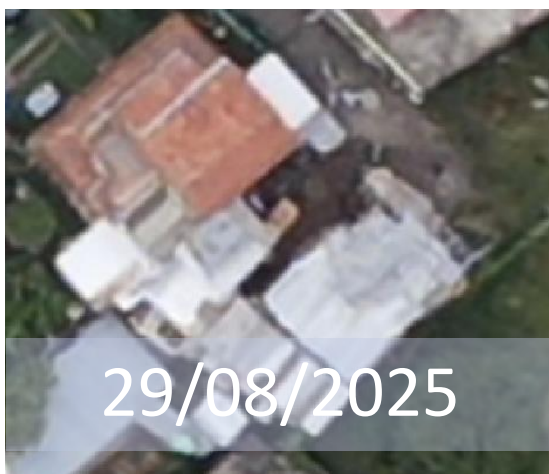
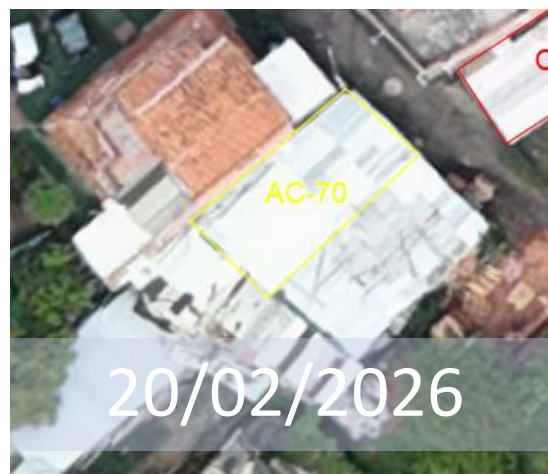
- 4.2.1. AC-70: Se ha identificado una modificación de una construcción ya establecida en la vereda Los Gómez, donde se observa el levantamiento del techo de un piso adicional sobre techo blanco.

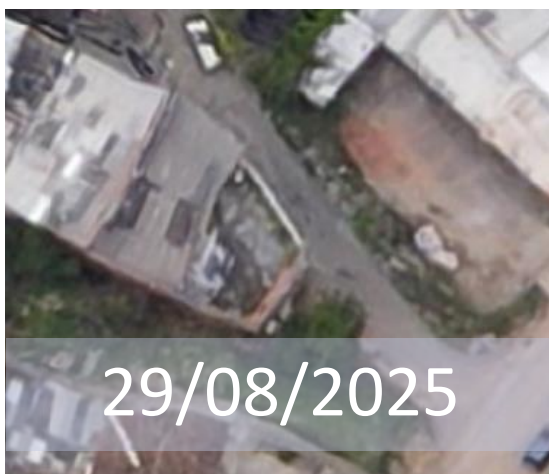
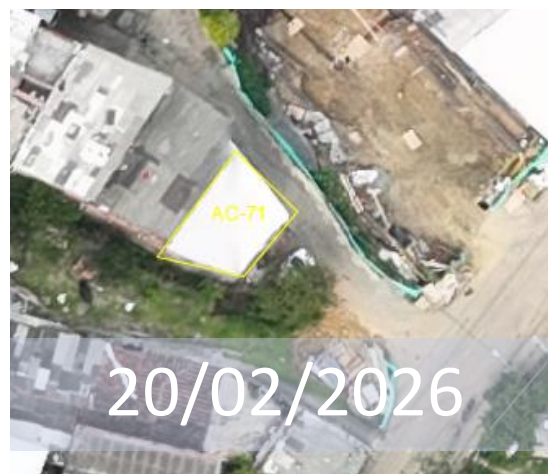
- 4.2.2. AC-71: Se ha identificado la modificación de una construcción ya establecida en la vereda Los Gómez, donde se observa la ampliación de un piso sobre techo blanco.

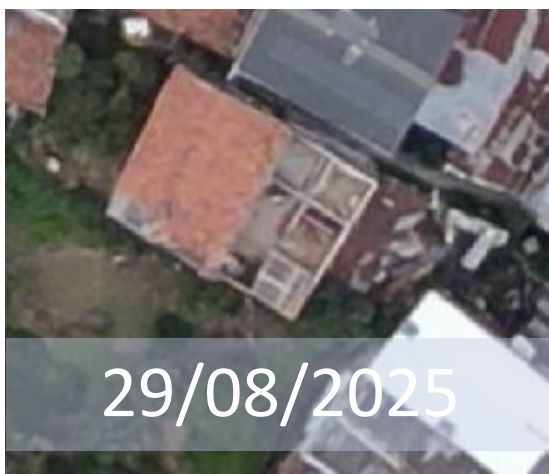
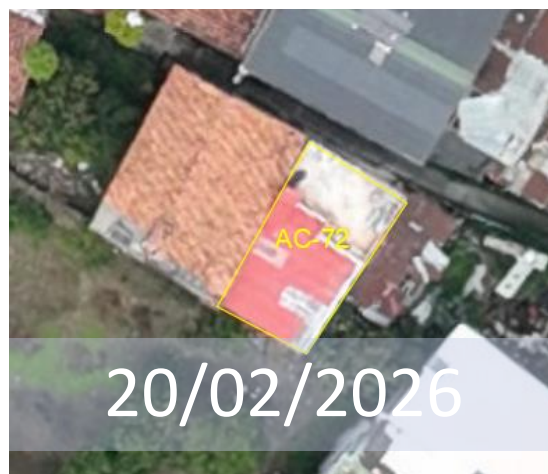
- 4.2.3. AC-72: Se ha identificado una modificación de una construcción ya establecida en la vereda Los Gómez, donde se observa el levantamiento de un piso adicional de la vivienda, terminado en techo tipo zinc.

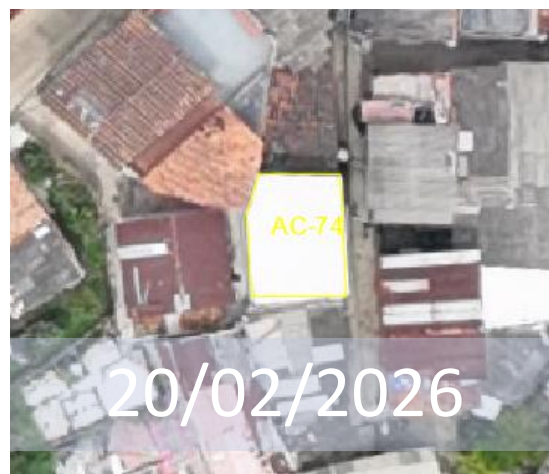
- 4.2.5. AC-74: Se ha identificado una modificación de una construcción ya establecida en límites de la vereda Los Gómez, donde se observa la construcción de un nivel adicional terminado en techo color blanco.

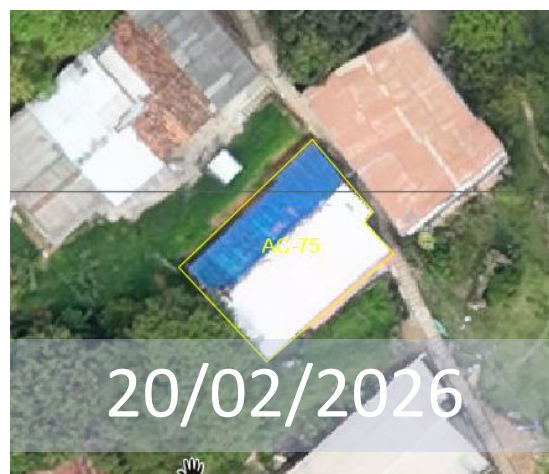
- 4.2.6. AC-75: Se ha identificado una modificación de una construcción ya establecida en la vereda Los Gómez, donde se observa la construcción de un nivel superior terminado en techo de color blanco y azul.

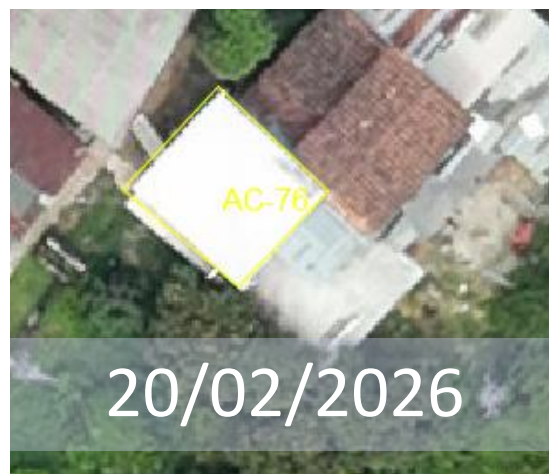
- 4.2.7. AC-76: Se ha identificado una modificación de una construcción ya establecida en la vereda Los Gómez, donde se observa la construcción del techo sobre terreno ya preparado anteriormente.

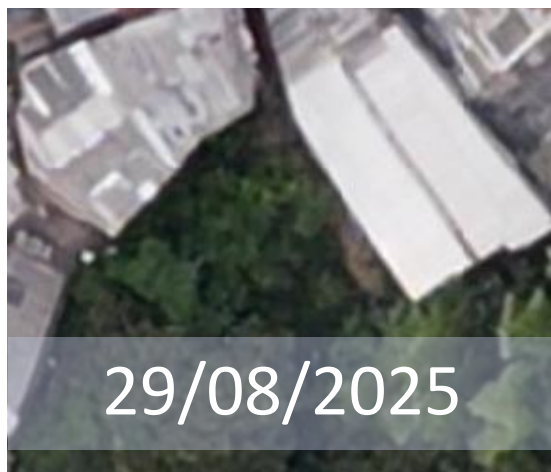
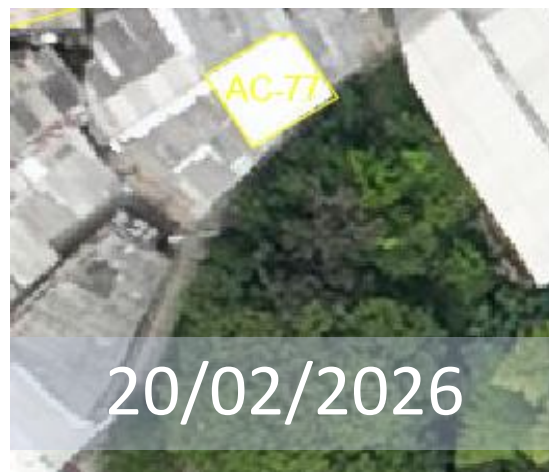
- 4.2.8. AC-77: Se ha identificado una modificación de una construcción ya establecida en límites de la vereda Los Gómez, donde se observa la construcción del techo sobre terreno ya preparado anteriormente.

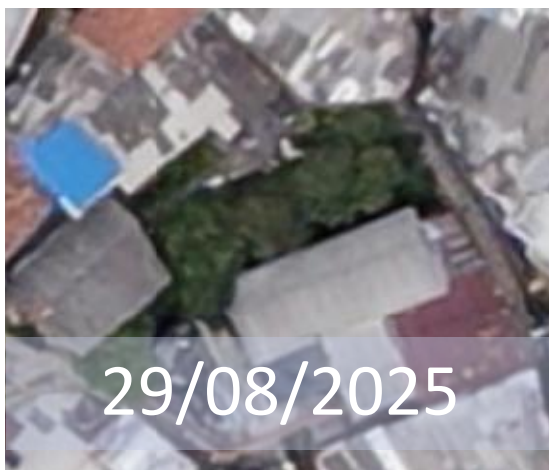
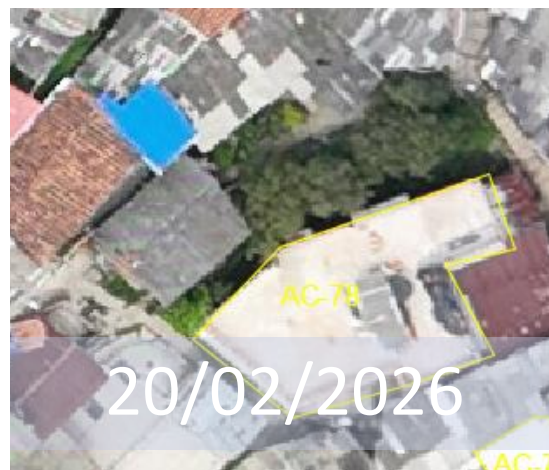
4.2.9. AC-78: Se ha identificado una modificación de una construcción ya establecida en límites de la vereda Los Gómez, donde se observa la construcción del techo sobre terreno ya preparado anteriormente.

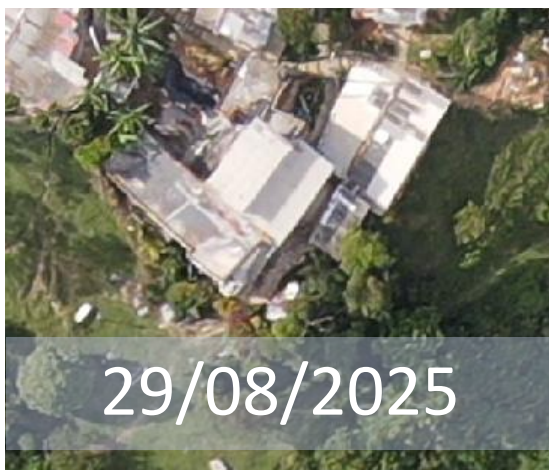
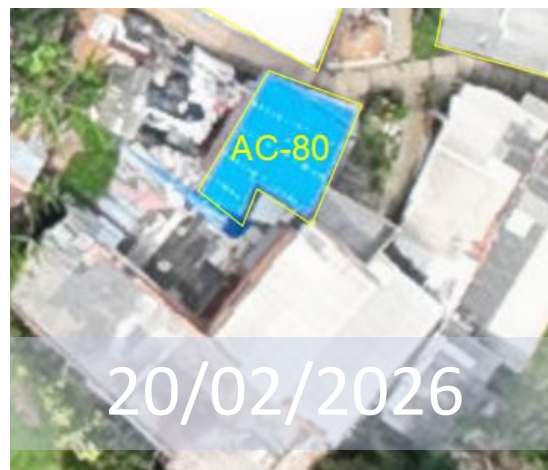
4.2.11. AC-80: Se ha identificado una modificación de una construcción ya establecida en la vereda El Ajizal, donde se observa la construcción de un nivel superior finalizado en techo de color azul.

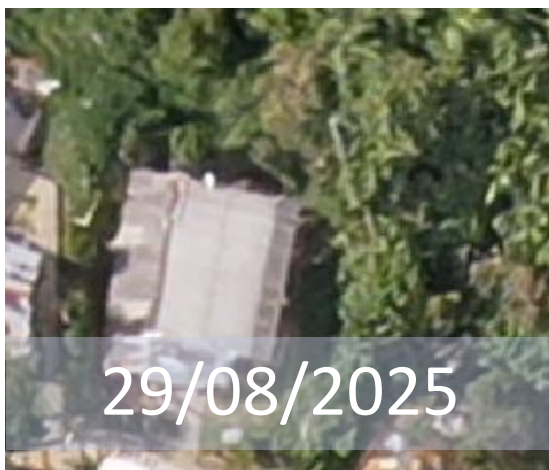
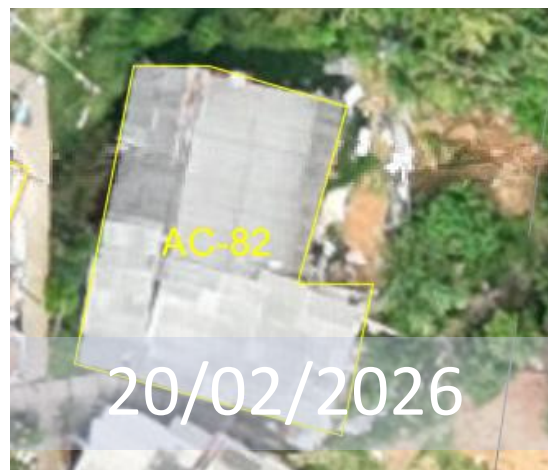
4.2.13. AC-82: Se ha identificado una modificación de una construcción ya establecida en la vereda El Ajizal, donde se observa la ampliación de la vivienda, construcción finalizada en techo color gris.

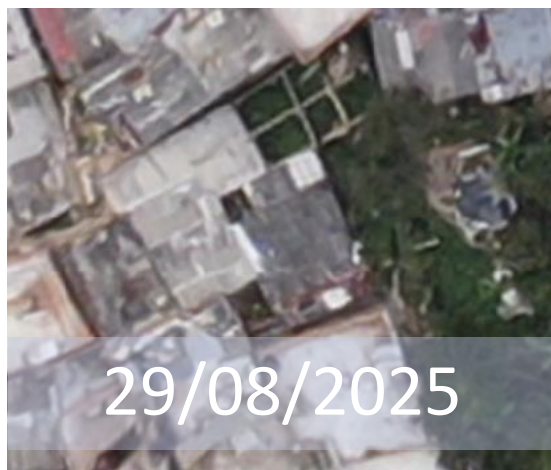
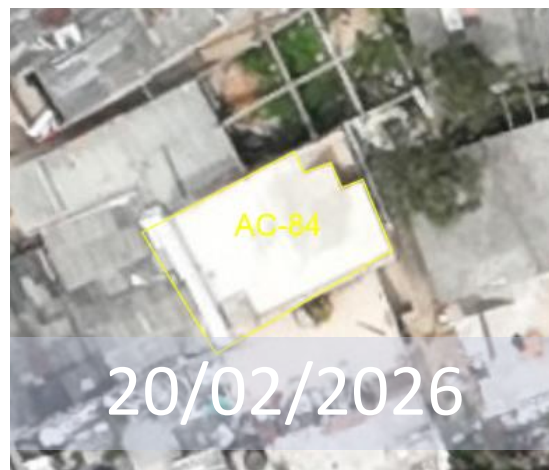
4.2.15. AC-84: Se ha identificado una modificación de una construcción ya establecida en límites la vereda El Ajizal, donde se observa la construcción de un nivel superior finalizada en techo color blanco.

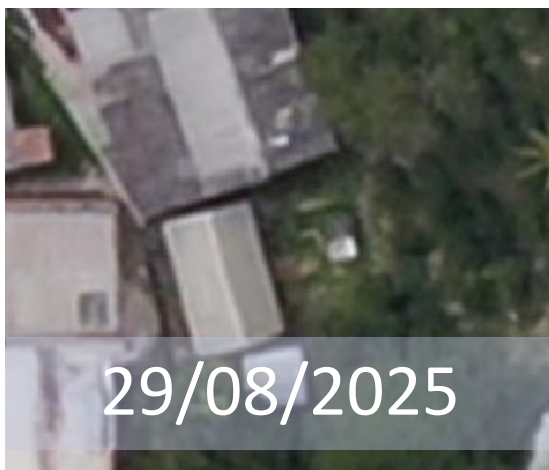
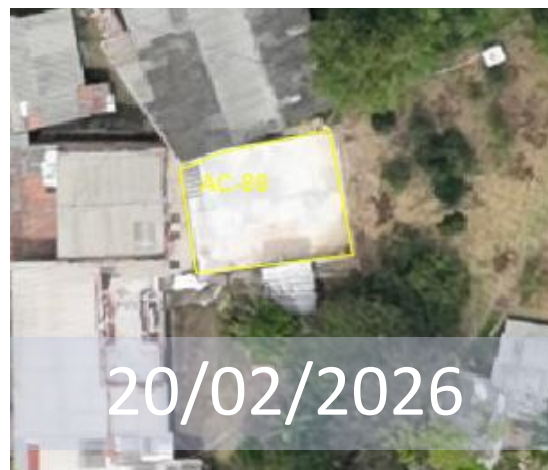
4.2.17. AC-86: Se ha identificado una modificación de una construcción ya establecida en la vereda El Ajizal, donde se observa la ampliación de la vivienda finalizada en techo color gris.

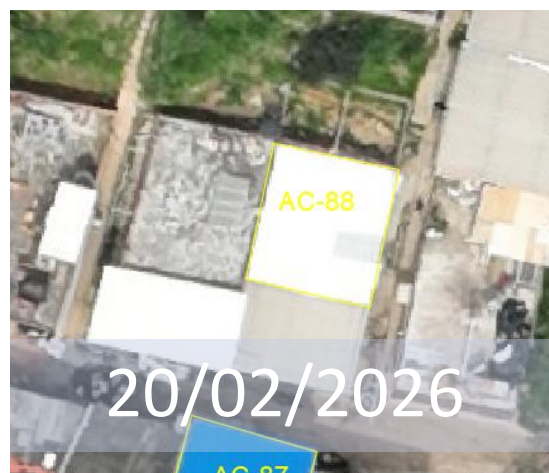
4.2.19. AC-88: Se ha identificado una modificación de una construcción ya establecida en la vereda El Ajizal, donde se observa la construcción de un nivel superior finalizado en techo color blanco.

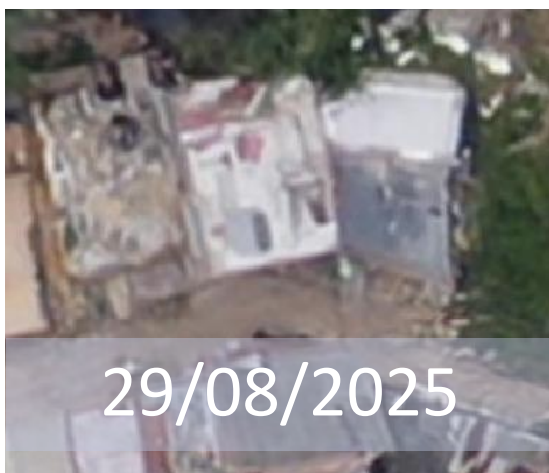
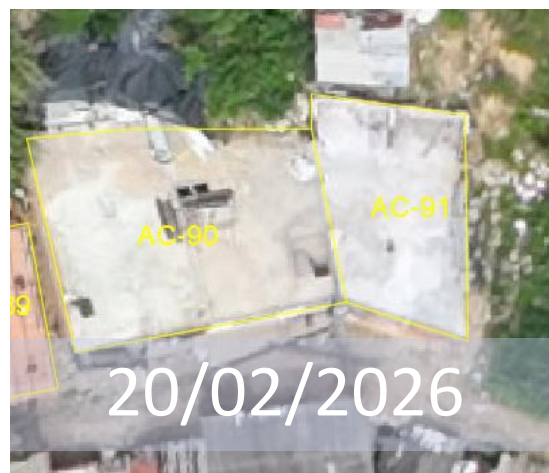
4.2.21. AC-90: Se ha identificado una modificación de una construcción ya establecida en la vereda El Ajizal, donde se observa la construcción de un nivel superior de la vivienda finalizado en concreto lo que posibilita su ampliación a niveles superiores.

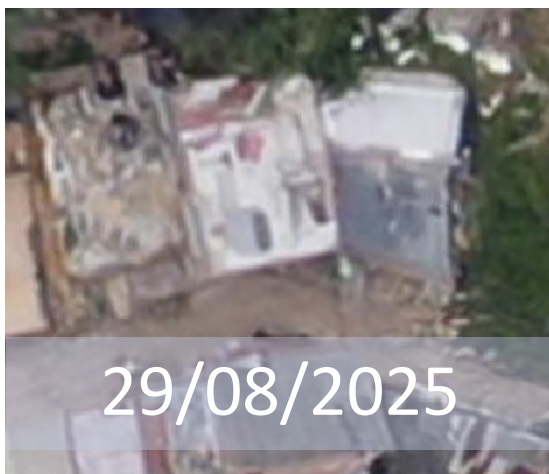
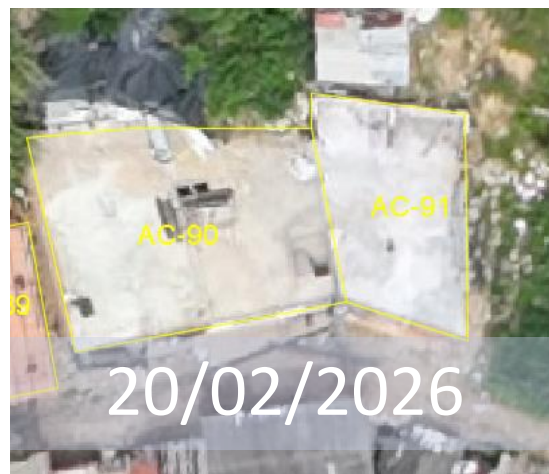
4.2.22. AC-91: Se ha identificado una modificación de una construcción ya establecida en la vereda El Ajizal, donde se observa la construcción de un nivel superior de la vivienda finalizado en concreto lo que posibilita su ampliación a niveles superiores.

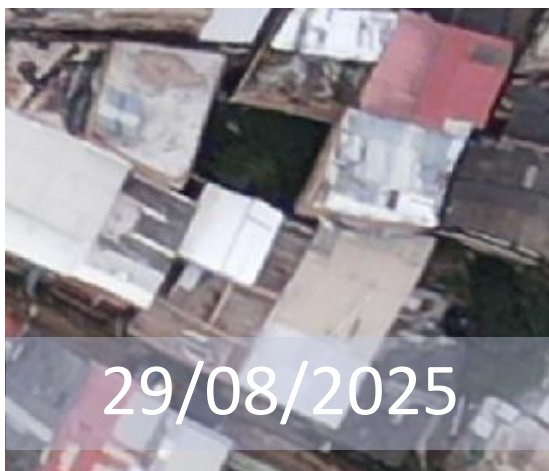
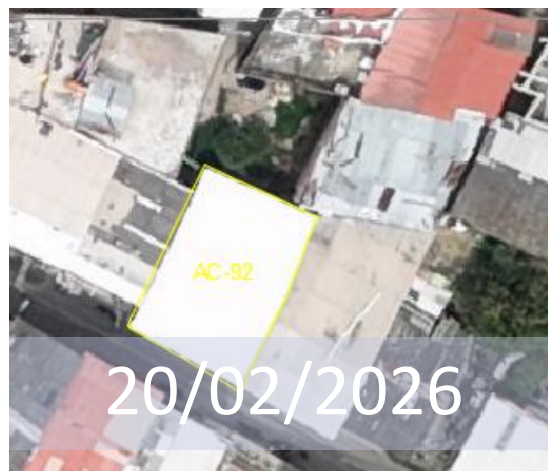
4.2.23. AC-92: Se ha identificado una modificación de una construcción ya establecida en la vereda El Ajizal, donde se observa la construcción del techo blanco sobre terreno ya preparado anteriormente.

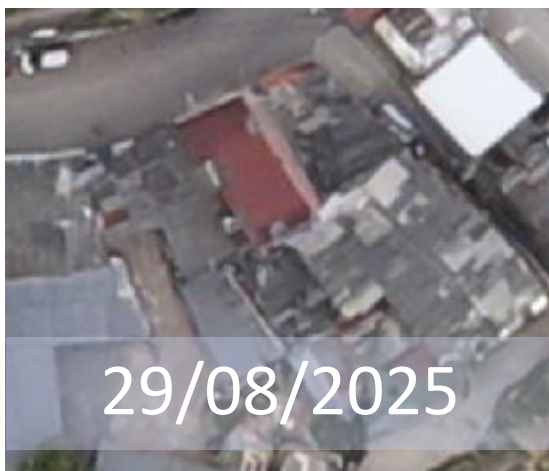
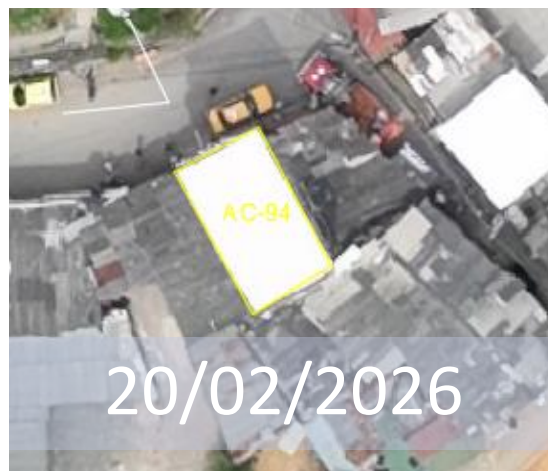
4.2.25. AC-94: Se ha identificado una modificación de una construcción ya establecida en la vereda El Ajizal, donde se observa la construcción de un nivel superior de la vivienda finalizado en techo color blanco.

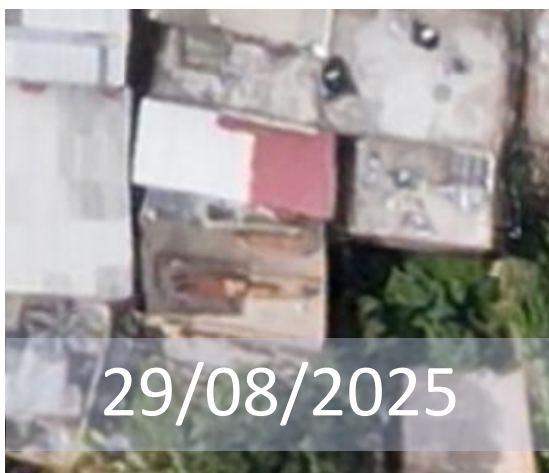
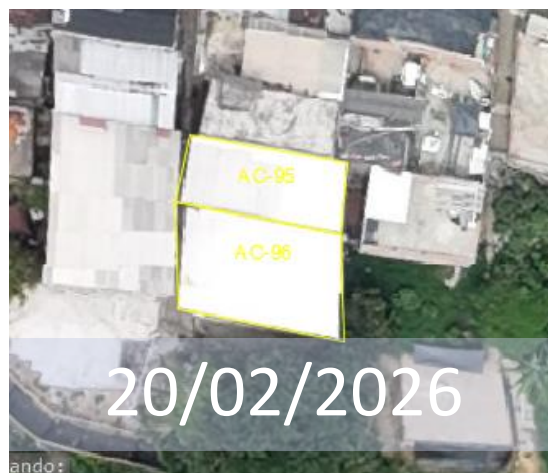
4.2.26. AC-95: Se ha identificado una modificación de una construcción ya establecida en la vereda El Ajizal, donde se observa la construcción de un nivel superior de la vivienda finalizado en techo color blanco.

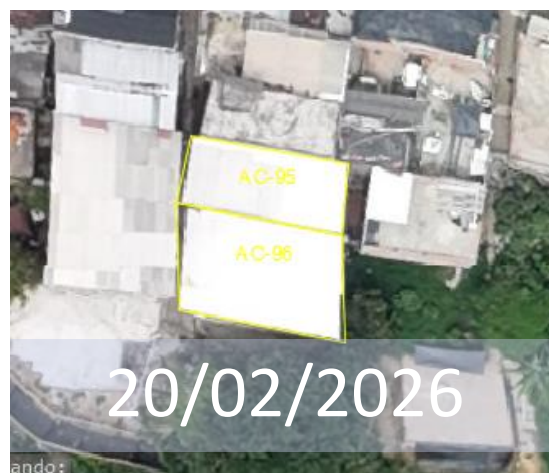
4.2.27. AC-96: Se ha identificado una modificación de una construcción ya establecida en la vereda El Ajizal, donde se observa la construcción de un nivel superior de la vivienda finalizado en techo color blanco.

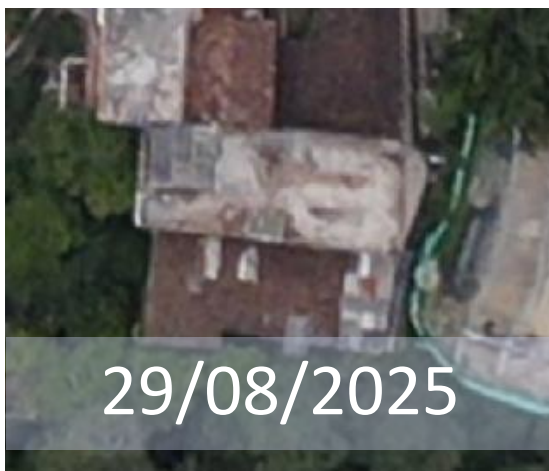
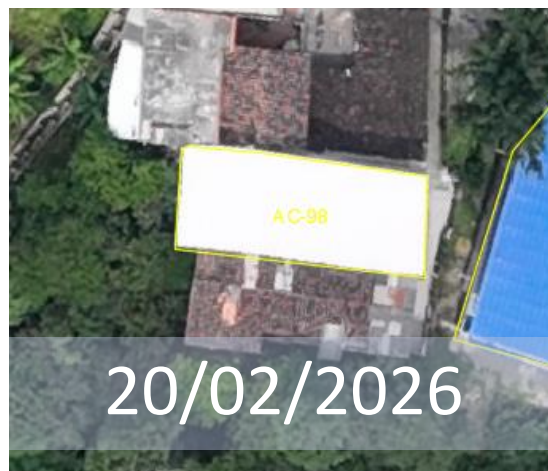
4.2.29. AC-98: Se ha identificado una modificación de una construcción ya establecida en la vereda El Ajizal, donde se observa la construcción de un nivel superior de la vivienda finalizado en techo color blanco.

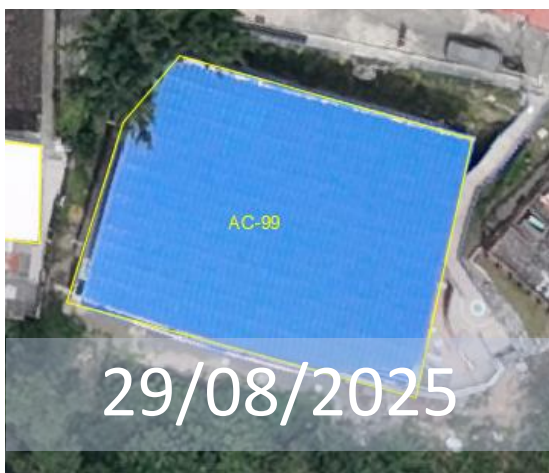
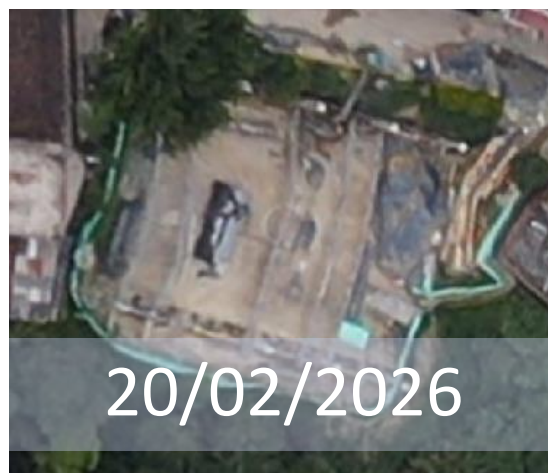
4.2.30. AC-99: Se ha identificado una modificación de una construcción ya establecida en la vereda El Ajizal, donde se observa la construcción de un nivel superior de la vivienda finalizado en techo color azul.

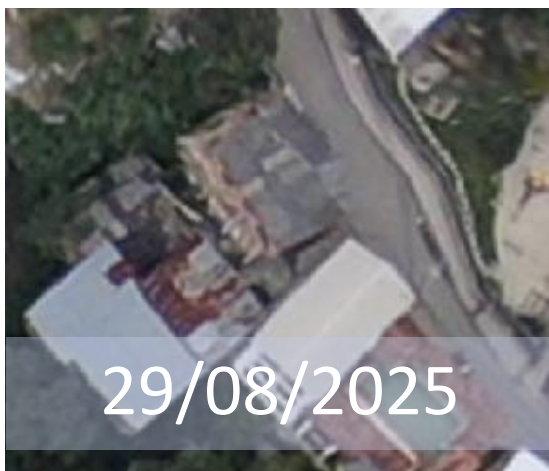
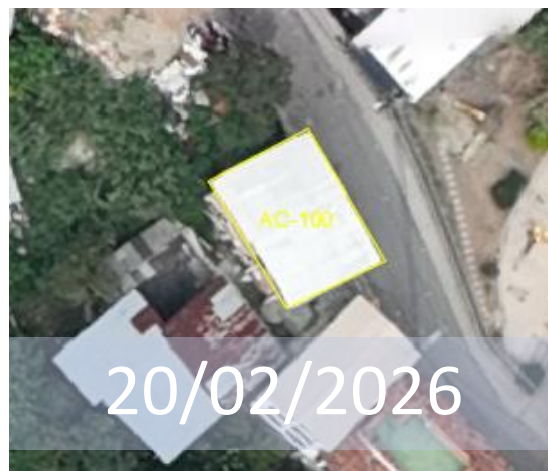
4.2.31. AC-100: Se ha identificado una modificación de una construcción ya establecida en la vereda El Ajizal, donde se observa la construcción de un nivel superior de la vivienda finalizado en techo color blanco.

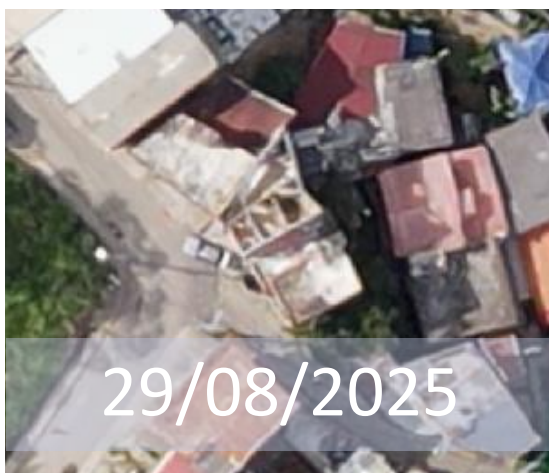
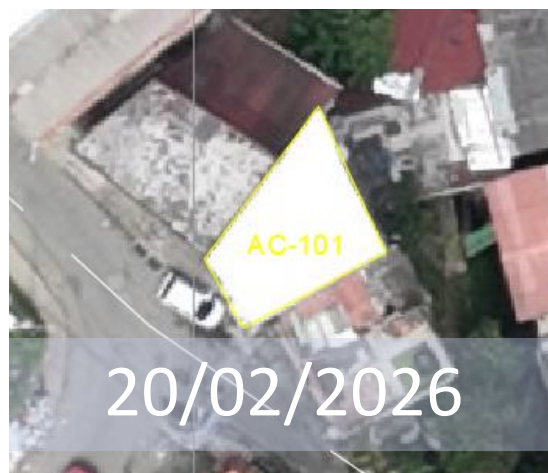
4.2.32. AC-101: Se ha identificado una modificación de una construcción ya establecida en la vereda El Ajizal, donde se observa la construcción de un nivel superior de la vivienda finalizado en techo color blanco.

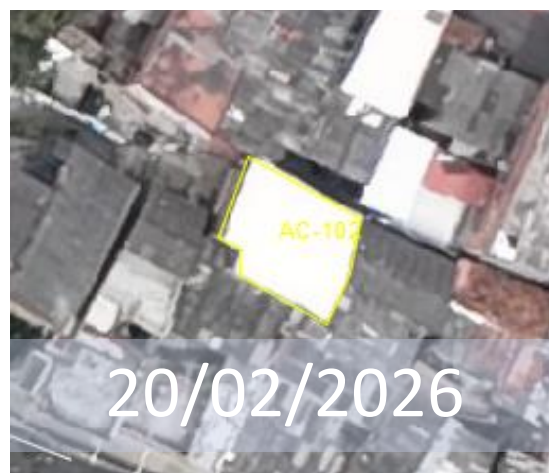
4.2.33. AC-102: Se ha identificado una modificación de una construcción ya establecida en la vereda El Ajizal, donde se observa la construcción de un nivel superior de la vivienda finalizado en techo color blanco.
