INFORME DE ACTIVIDADES

| Número del Contrato | CONTRATO DE OBRA N°406 DE ABRIL DE 2025 |
| Objeto: | “PRESTACIÓN DE SERVICIO PARA LA MODERNIZACIÓN, MANTENIMIENTO, REPARACION Y/O ADECUACION DE LA RED DE SEMAFOROS DEL MUNICIPIO DE SANTA ROSA DE CABAL” |

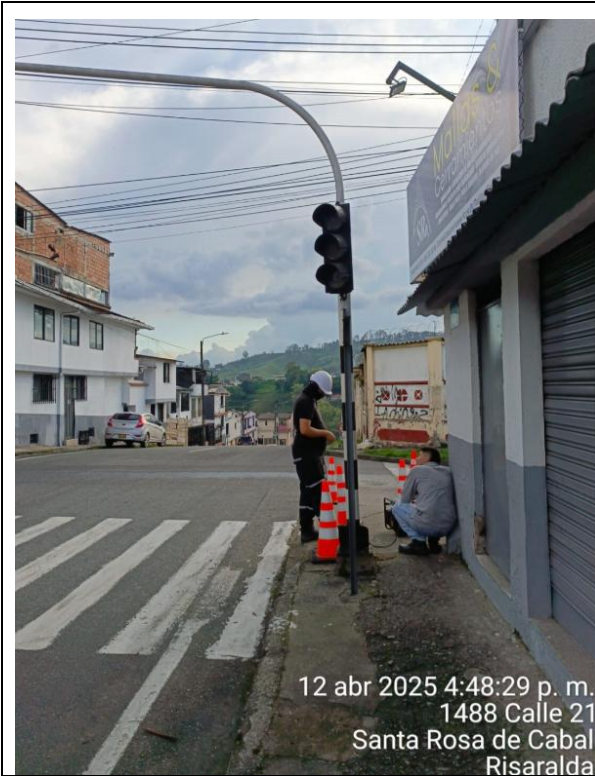
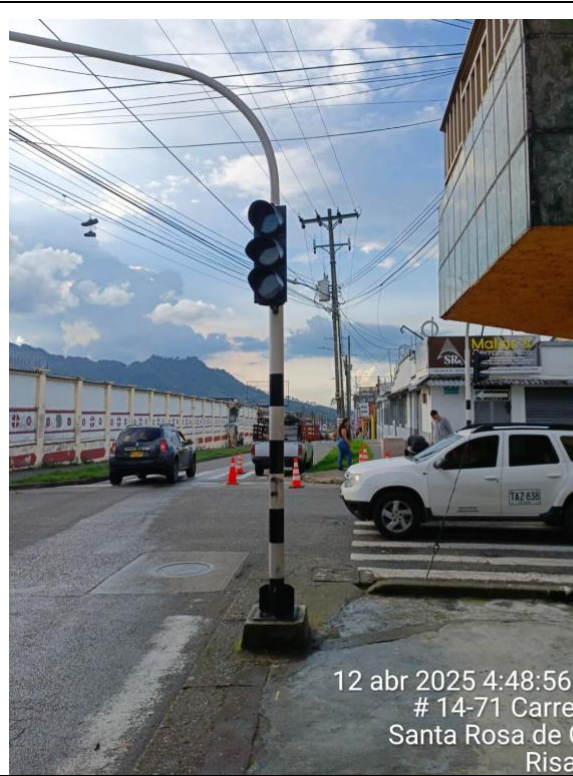
ESTADO INICIAL DE LA INTERSECCIÓN “ANTES”

El controlador de tráfico es el núcleo de operación del sistema semafórico, permitiendo la programación, control y sincronización de los diferentes grupos semafóricos. El deterioro de componentes electrónicos, fallas en conexiones internas y desgaste físico del gabinete pueden comprometer seriamente la funcionalidad del sistema y generar interrupciones en el servicio.

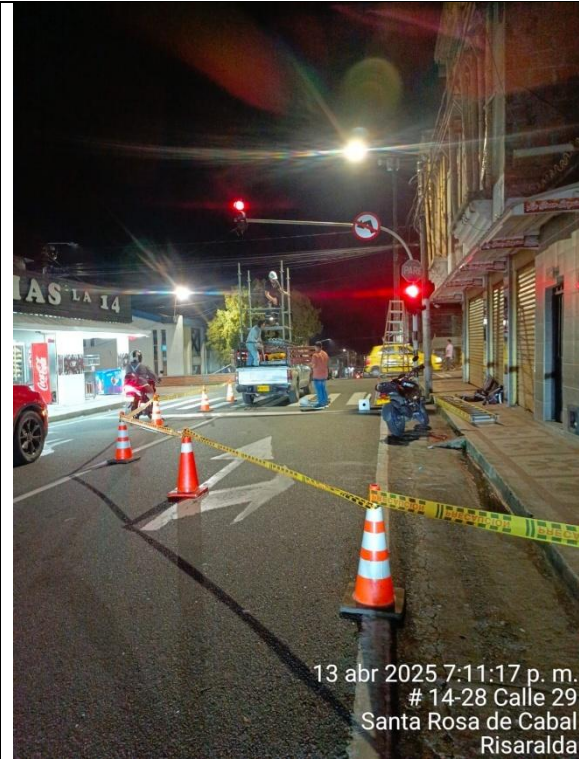
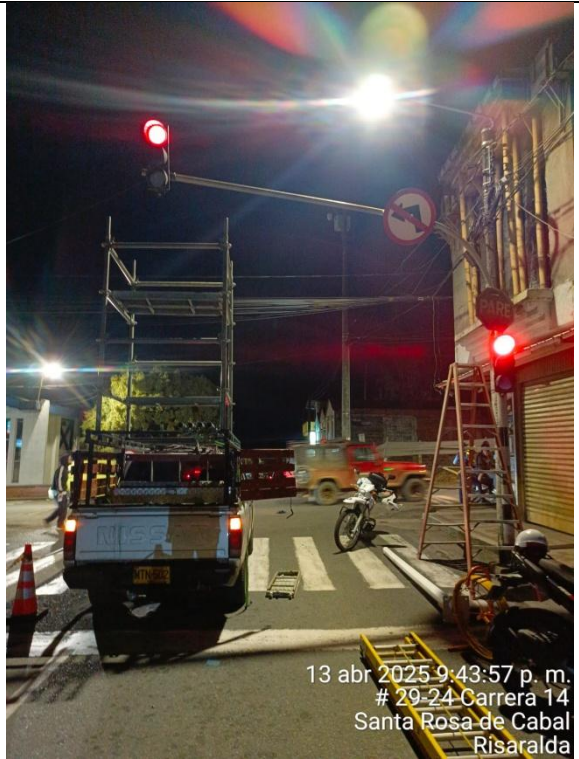
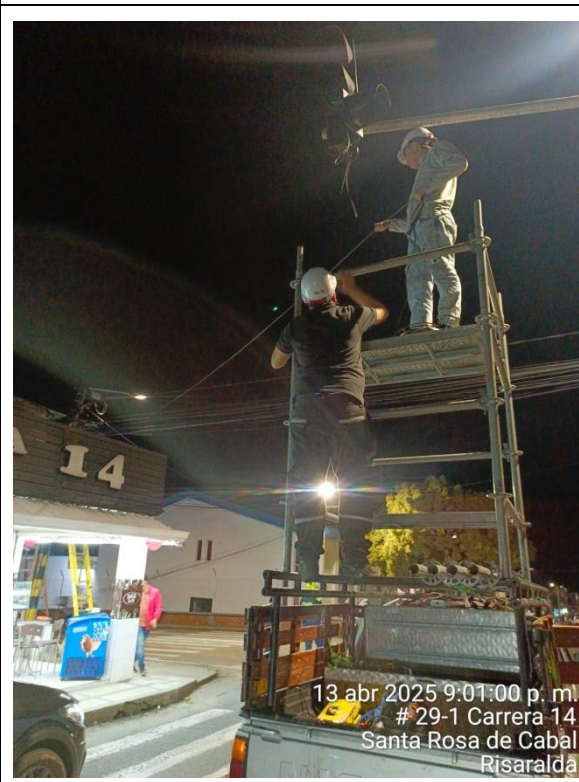
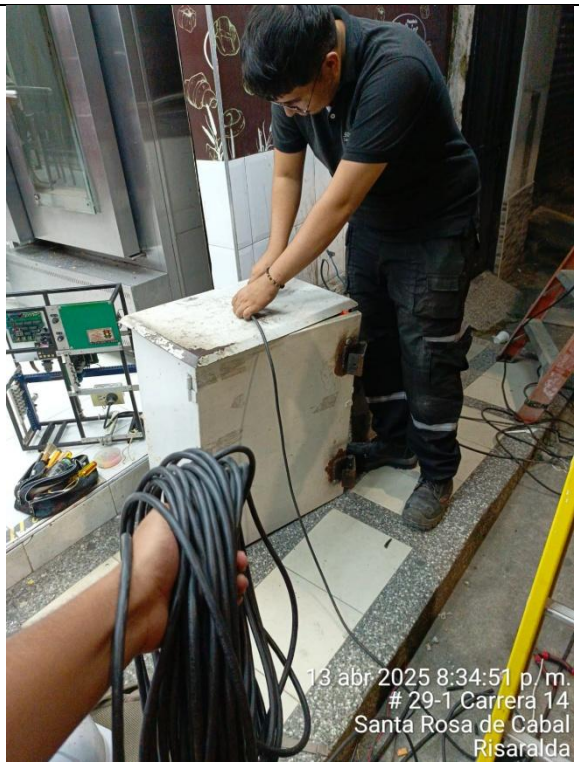
El procedimiento inició con la **inspección visual detallada de los housings**, verificando la presencia de **fisuras, corrosión, piezas sueltas o elementos deformados** que pudieran comprometer la fijación y el correcto direccionamiento de las señales luminosas.

Simultáneamente, se efectuó la **verificación funcional de los módulos LED** correspondientes a las luces roja, amarilla y verde, detectando posibles fallas como apagado total, disminución de intensidad o comportamiento intermitente fuera de parámetros.

Durante la inspección técnica se identificaron **posibles cortocircuitos**, cables deteriorados, conexiones sueltas o desconectadas, lo cual llevó a la **revisión integral del cableado interno y las cajas de conexión**. Se procedió a realizar **ajustes, reconexiones y sustituciones** donde fue necesario, asegurando la correcta continuidad eléctrica.

El sistema de señalización vehicular depende del buen estado tanto de los housings como de los módulos LED. El desgaste por exposición ambiental, vibraciones, humedad o fallas eléctricas puede comprometer seriamente la visibilidad y operatividad del sistema, afectando la seguridad vial.

Se completó la intervención con la **limpieza interna y externa de los módulos**, el **reemplazo de los módulos LED defectuosos**, la **revisión de los parámetros eléctricos**, así como el **cambio de fusibles o conectores dañados**.

- Se restauró la funcionalidad de los módulos LED vehiculares.
- Se mejoró la protección de los componentes mediante sellado y limpieza.
- Se eliminaron fallas eléctricas y se corrigieron conexiones defectuosas.
- Se garantiza la correcta sincronización con el sistema de control de tráfico.

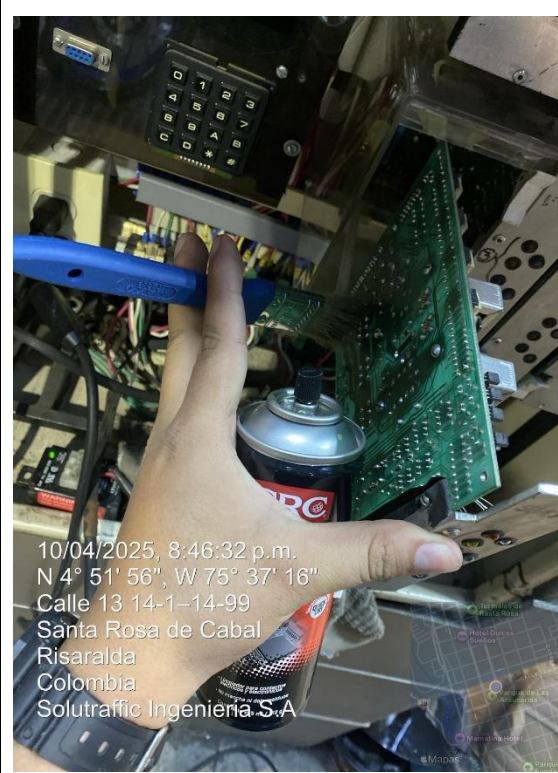
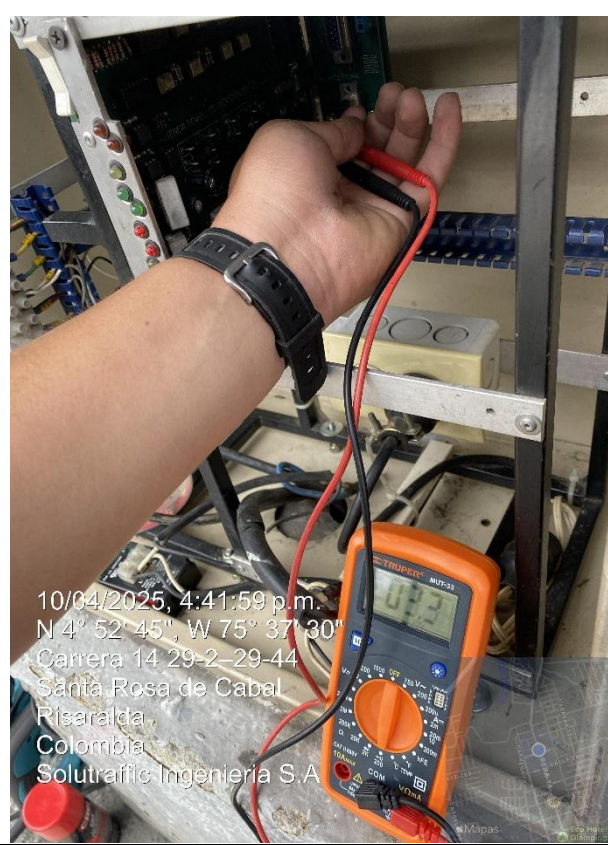
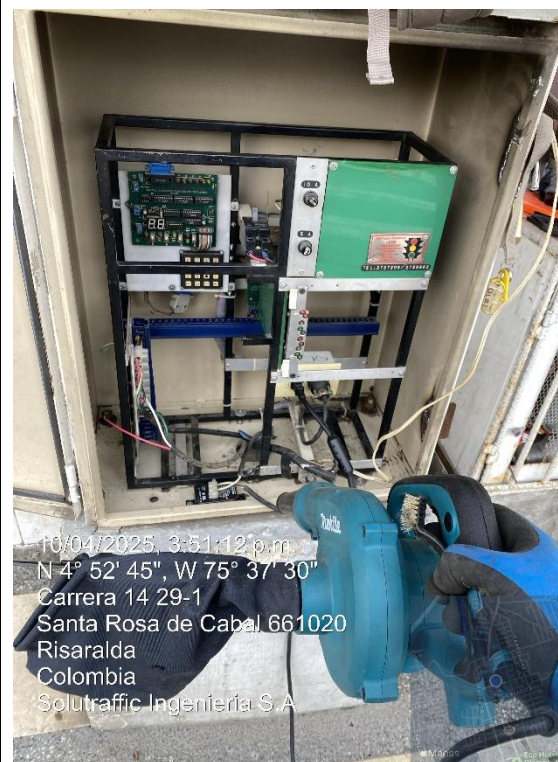
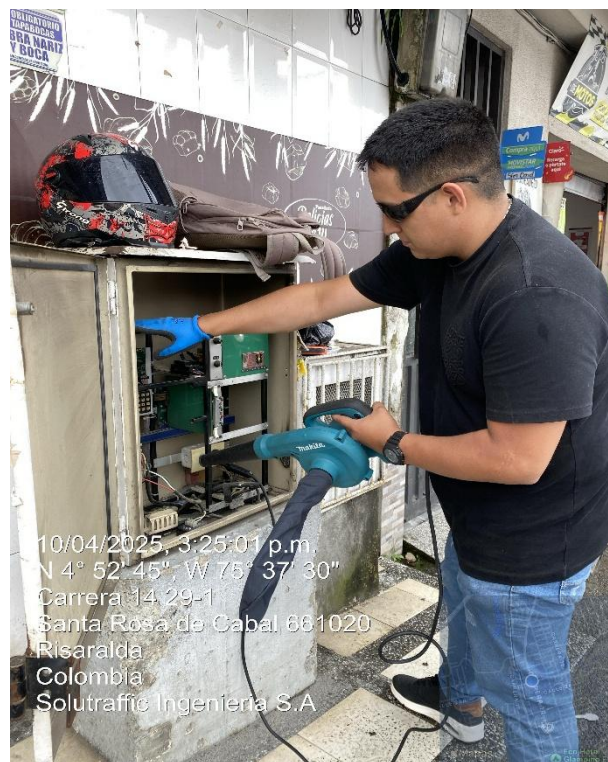
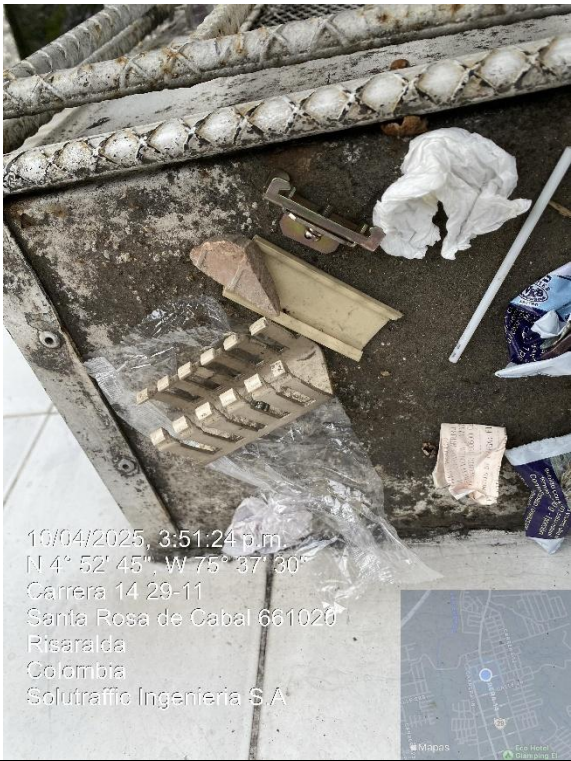
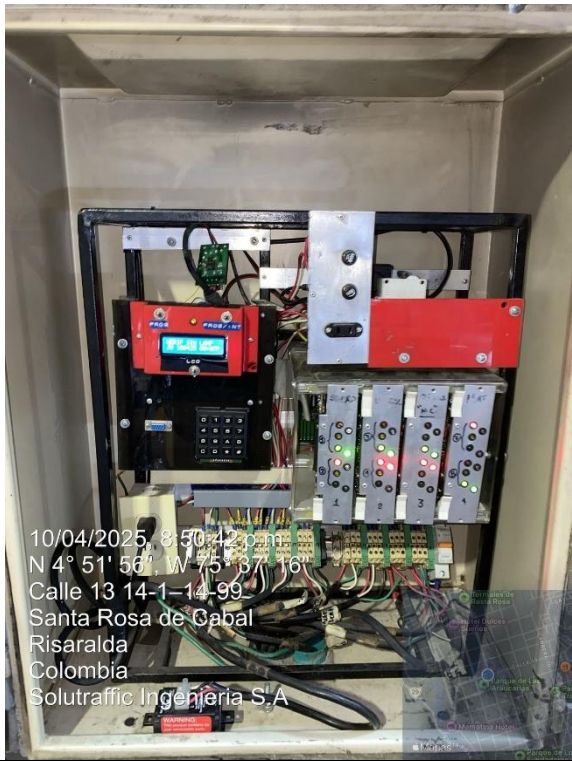
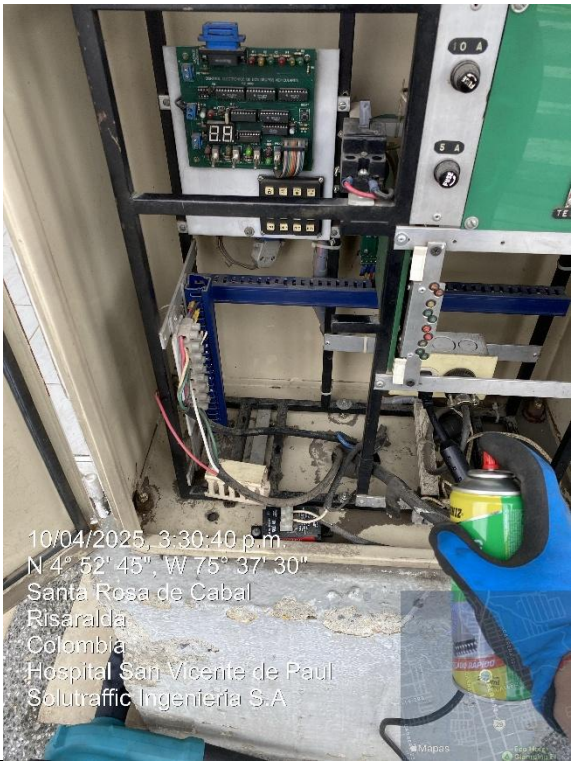
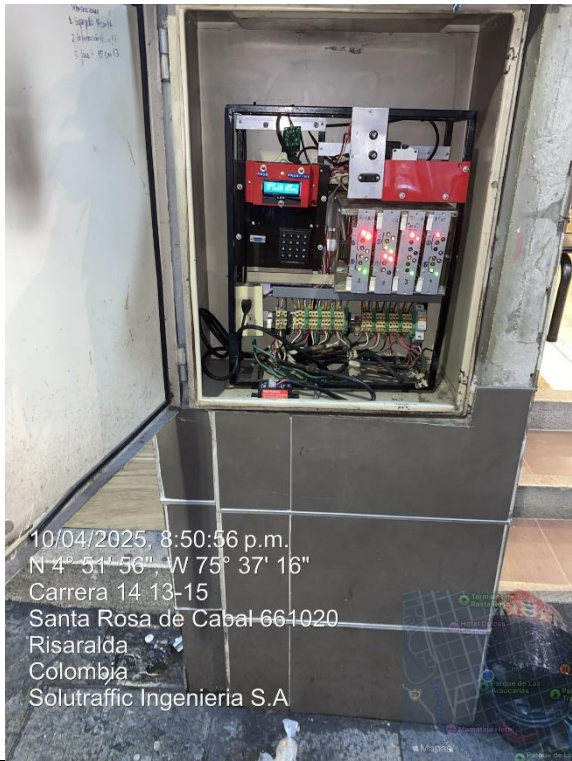
Inicialmente, se efectuó la **revisión del estado físico de los gabinetes** de los controladores, evaluando la presencia de **corrosión, fisuras, mal funcionamiento de cerraduras y sistemas de ventilación**, aspectos fundamentales para la protección de los componentes electrónicos internos.

El controlador es el núcleo operativo del sistema semafórico y su correcto funcionamiento depende tanto de los componentes internos como del estado del gabinete que lo protege. La **exposición continua a condiciones ambientales**, así como el **uso intensivo**, pueden generar fallas progresivas que comprometan la red de señalización.

Finalmente, se procedió a la **sustitución de fusibles, protectores de voltaje o conectores** que presentaban deterioro o mal funcionamiento, asegurando una operación confiable del sistema ante variaciones de red o fallos puntuales.

- Mejora en las condiciones físicas y eléctricas de los gabinetes de controladores.
- Reforzamiento de las protecciones contra humedad, polvo y fallas eléctricas.
- Restablecimiento de componentes internos desgastados (fusibles, conectores, protectores).
- Garantía de continuidad funcional en las intersecciones intervenidas.
