FORMATO TÉCNICO DE VISITA Y/O VERIFICACIÓN-  
CONTROL URBANÍSTICO  
ALCALDIA LOCAL DE SUBA

| Formato Técnico de Visita y/o Verificación- Control Urbanístico | | | INFORME TÉCNICO IT – 109 | | |
| DIRECCIÓN DEL INMUEBLE | | Calle 145 No. 57A - 23 / KR 57 138 41(RUPI) | | CHIP/RUPI | |

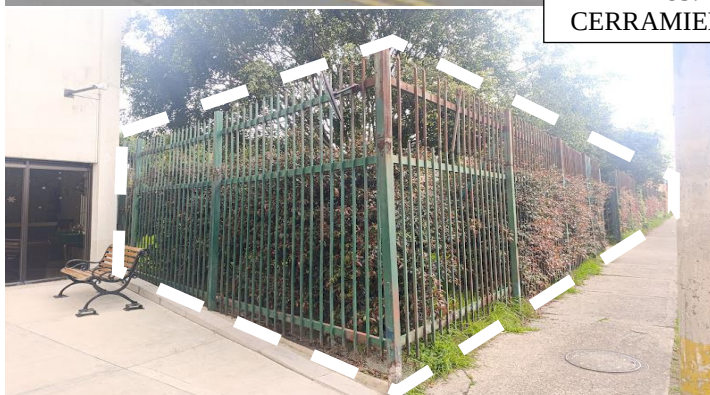
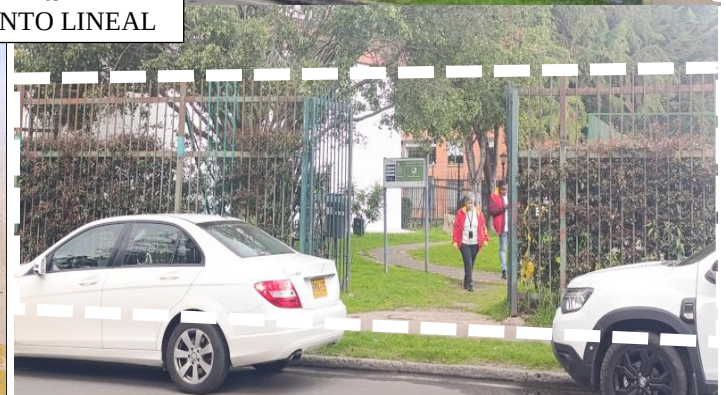
- Se identifica que si bien el RUPI cuenta con unas barreras físicas en cerca vivía y reja, que limitan la libre circulación y tránsito peatonal el mismo no se encuentra añadido alguna propiedad horizontal, y cuenta con dirección KR 57 138 41, de igual manera se observa que cuenta con una caseta de vigilancia en esta zona verde, dichos elementos sera evidenciados y se encuentran especificados en el siguiente registro fotografico:

85.72 mts  
CERRAMIENTO LINEAL
