# INFORME DE SUPERVISIÓN 01 del CONVENIO 004 de 2025

Subdirección Metrología Física

2026-04-08

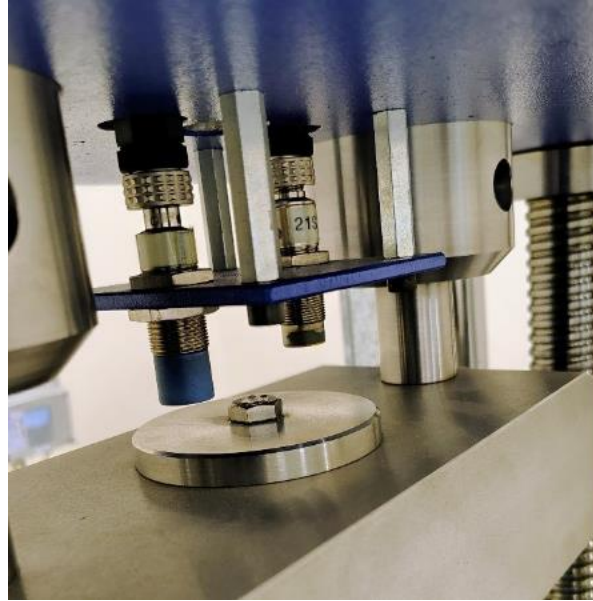
Figura 2e: Sensores de proximidad instalados en la parte superior del bastidor.

Como oportunidad de mejora se identifica que el efecto péndulo se magnifica al liberar las pesas, lo cuál puede minimizarse al cambiar la morfología del bastidor y utilizar una combinación de tres columnas distanciadas a 120°.

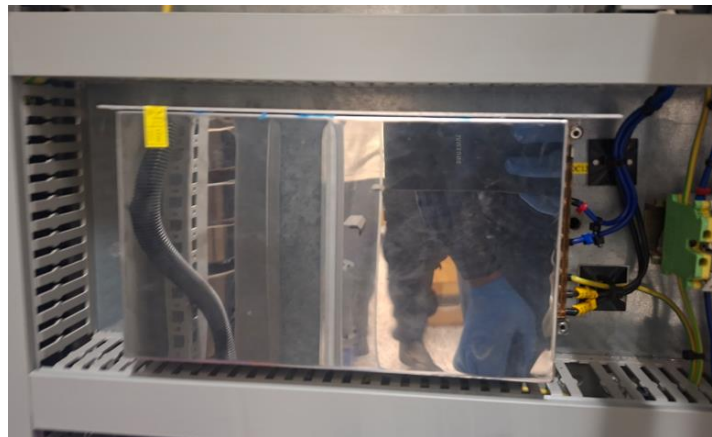
*Figura 5e: Fuente de alimentación desconocida*

**Nota:** actualmente se encuentra instalada la fuente (Figura 5e) la cual reemplazó el sistema de transformación, rectificación y filtrado de 24VDC que alimenta sistema de control ya que sufrió una avería que obligó a su reemplazo; esta fuente de reemplazo carece de etiquetas o placas de identificación y por esta razón se incluye en los componentes a cambiar.

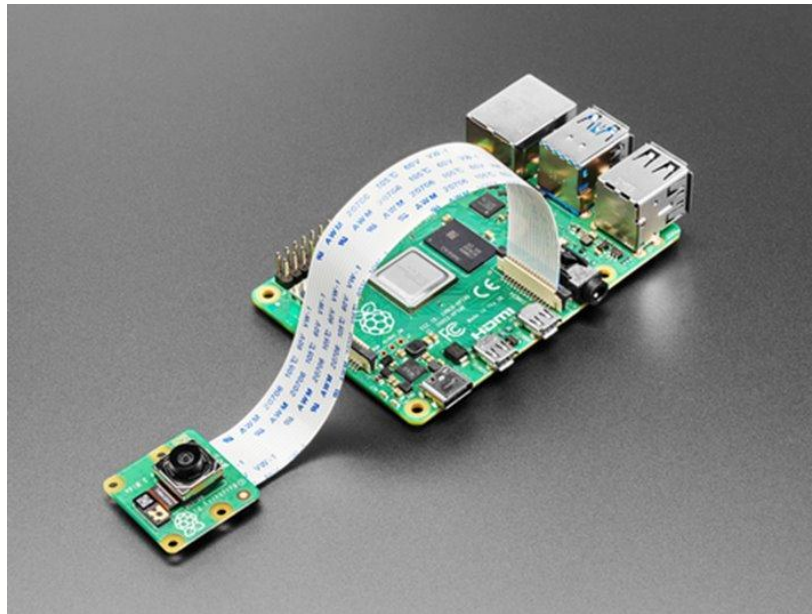
*Figura 1 - Raspberry pi5 y cámara*

Este sistema se configuro como una cámara IP para transmitir video por ethernet, sin embargo, estas pruebas arrojaron como resultado que el video transmitido por la tarjeta genera latencia o retardo en su visualización, lo cual es un inconveniente para la realización del reconocimiento de caracteres, ya que el sistema no funcionaría de forma eficiente.

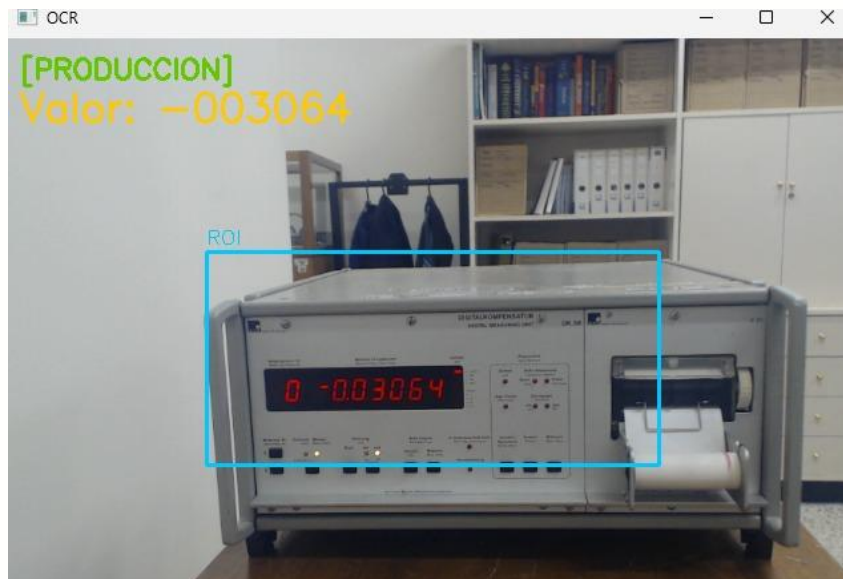
*Figura 3 - Sistema de reconocimiento con cámara web.*

Debido a lo anterior, actualmente se encuentra en pruebas el módulo de adquisición de datos a través de una cámara web, para lo cual se han obtenido los resultados que se pueden observar de forma visual en un equipo real donde se puede ver una correcta visualización de los caracteres.

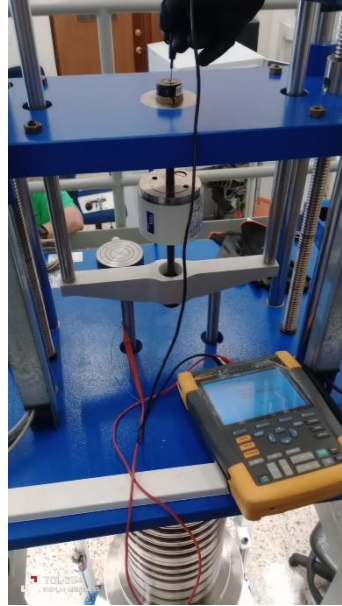
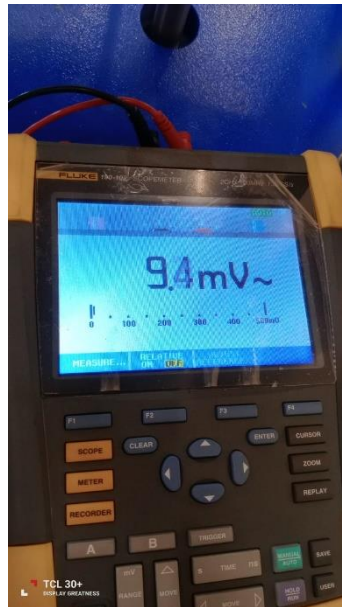
Figura 21 y 22 Evidencia de medición final de 9,4 mV AC entre el IBC y la estructura de la máquina, confirmando la eliminación del retorno de tensión.
