| SENA REGIONAL NARIÑO | | | | | |
| CENTRO INTERNACIONAL DE PRODUCCIÓN LIMPIA LOPE | | | | | |
| ACTA DE VENCIDAD ESTADO ACTUAL DE PROPIEDADES | | | | | |
| <b>CONTRATO (No. / NOMBRE):</b> CO1.PCCNTR.8248031 Contratar el mantenimiento para pisos, ambientes y áreas comunes del Centro Internacional de Producción Limpia Lope - SENA Regional Nariño. | | | | | |

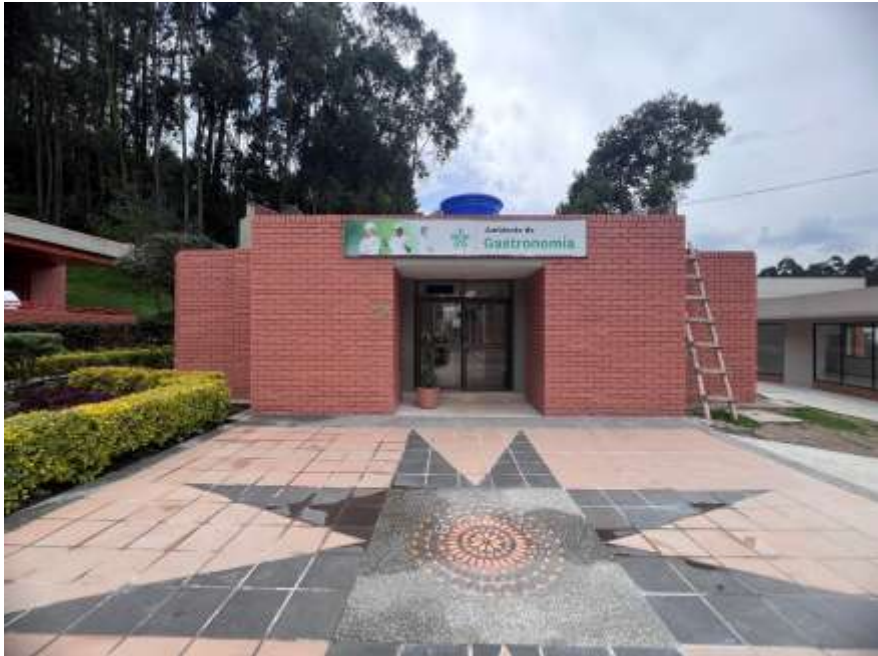
| <b>Pisos</b> | <input checked="" type="checkbox"/> Buena | <input type="checkbox"/> Regular | <input type="checkbox"/> Mala | <b>Grietas y fisuras</b> | <input checked="" type="checkbox"/> Si | | <input type="checkbox"/> No | | | | |

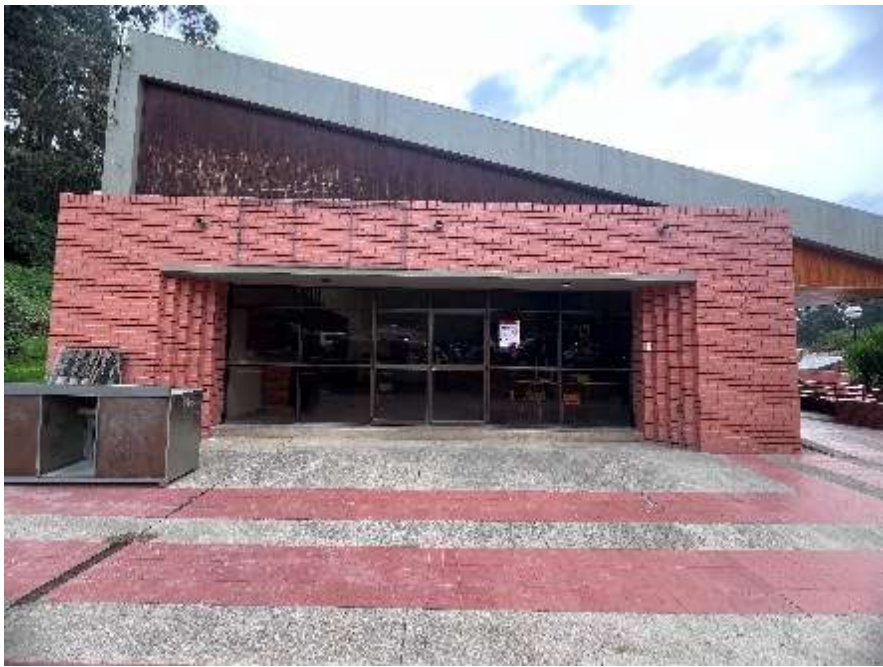
| <b>Pisos</b> | <input type="checkbox"/> Buena | <input checked="" type="checkbox"/> Regular | <input type="checkbox"/> Mala | <b>Grietas y fisuras</b> | <input checked="" type="checkbox"/> Si | | <input type="checkbox"/> No | | | | |
| <b>Humedad</b> | <input type="checkbox"/> Si | <input checked="" type="checkbox"/> No | <b>Desplazamiento</b> | <input type="checkbox"/> Si | <input checked="" type="checkbox"/> No | <b>Grietas y fisuras</b> | <input checked="" type="checkbox"/> Si | <input type="checkbox"/> No | | | |
| <b>Humedad</b> | <input type="checkbox"/> Si | <input checked="" type="checkbox"/> No | | | | <b>Grietas y fisuras</b> | <input checked="" type="checkbox"/> Si | <input type="checkbox"/> No | | | |
