| <b>SENA REGIONAL NARIÑO</b> | | | | | |
| <b>CENTRO INTERNACIONAL DE PRODUCCIÓN LIMPIA LOPE</b> | | | | | |
| <b>ACTA DE VENCIDAD ESTADO ACTUAL DE PROPIEDADES</b> | | | | | |
| <b>CONTRATO (No. / NOMBRE):</b> CO1.PCCNTR.8248031 Contratar el mantenimiento para pisos, ambientes y áreas comunes del Centro Internacional de Producción Limpia Lope - SENA Regional Nariño. | | | | | |

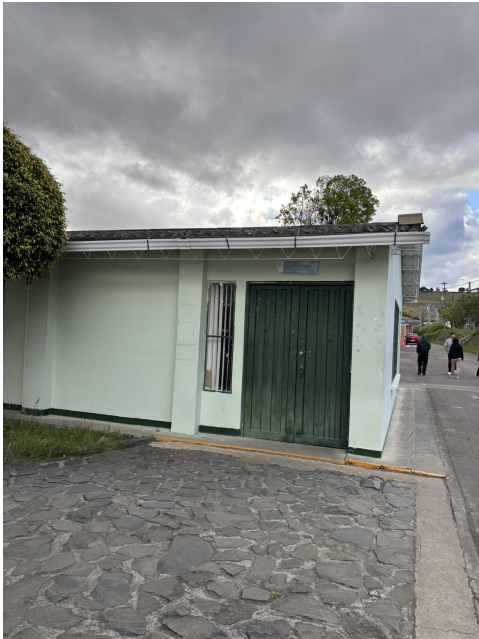
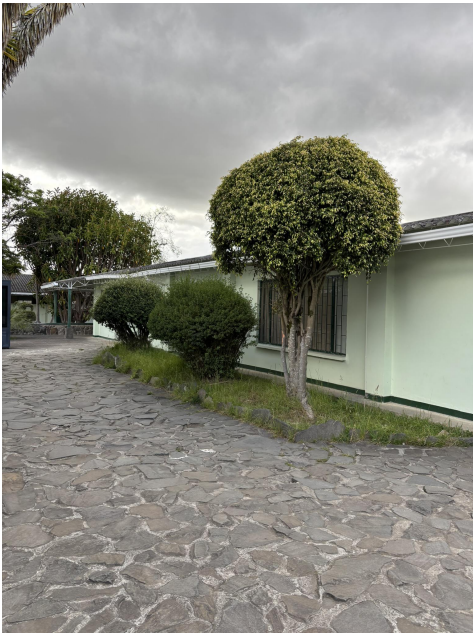
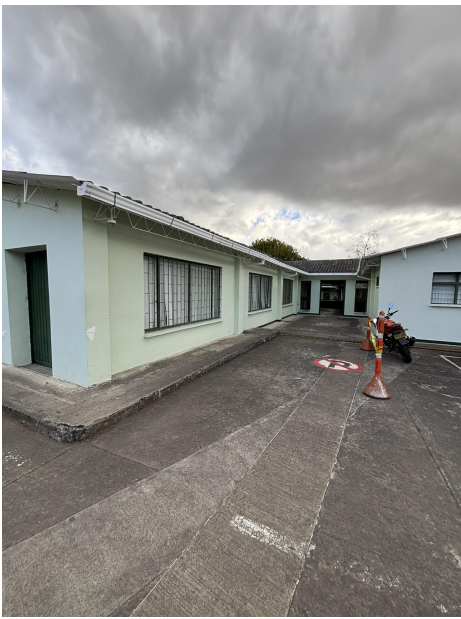
El área SIVE presenta fisuras y grietas en la fachada, especialmente en la zona de las cerchas de la cubierta; tiene dos puertas de acceso y antepechos en las ventanas. En el interior funciona como salón de presentaciones con muros pintados en regular estado, baldosas en buen estado y dotación de sillas y mesas. Cuenta con dos baños externos en buen estado, con puertas en aluminio y lavamanos en buen estado.

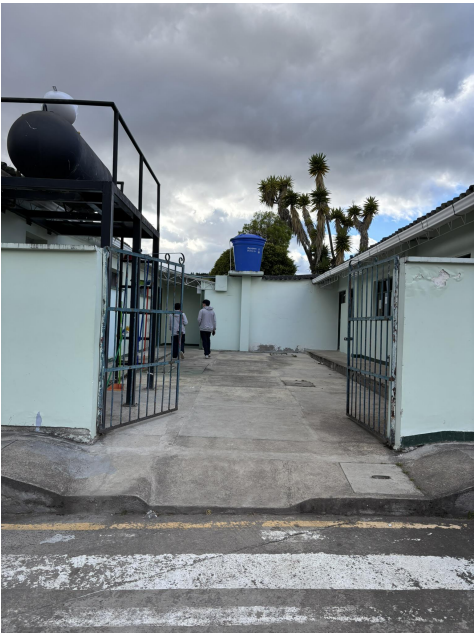
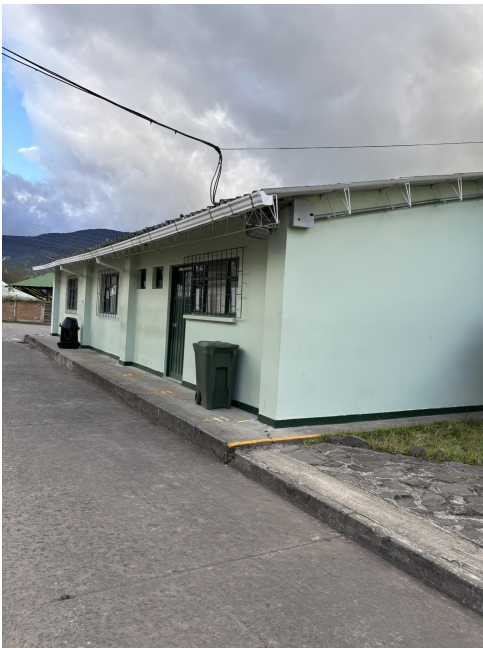
El área de cafetería para funcionarios no presenta fallas estructurales grave. La pintura esta desgastada; en la parte trasera, las puertas están en estado regular y la reja presenta deterioro por factores naturales. Se encuentra una estructura metalica en buen estado. En el interior de las instalaciones se encuentran de manera general en buen estado y el cielo raso es en láminas de frescasa que también se conservan bien.
